**ESTUDIO PATOLÓGICO Y PROPUESTA DE INTERVENCIÓN
EN ESCUELA TÉCNICA SUPERIOR DE NÁUTICA Y
MÁQUINAS (Universidad de A Coruña. Campus de Riador)**

Alumno: MAURO FERNÁNDEZ RODRÍGUEZ

MÁSTER REHABILITACIÓN ARQUITECTÓNICA. UNIVERSIDAD DE A CORUÑA

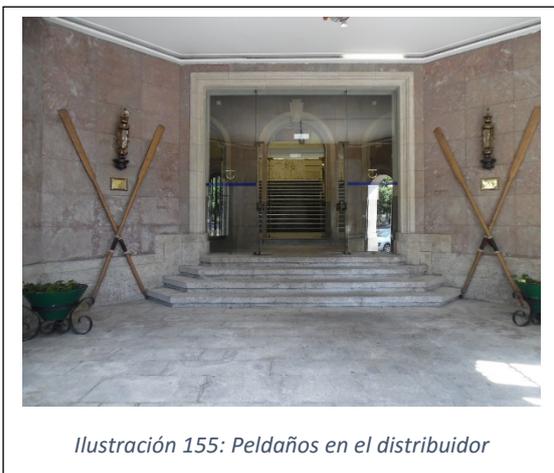
Ilustración 155: Peldaños en el distribuidor

En segundo lugar, y para salvar los 4 peldaños del hall de entrada, se propone la instalación de un elevador, ya que la formación de pendiente requiere de un espacio no disponible, y además, en este caso, el elevador se situaría en el interior, con lo que su control y mantenimiento es más sencillo que situarlo en el exterior.

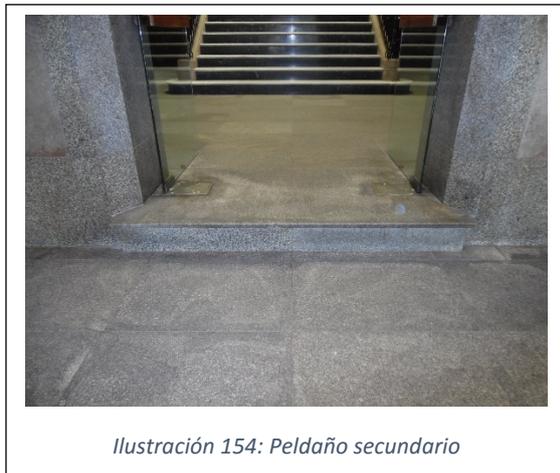
Ilustración 154: Peldaño secundario

Por último, también es necesario salvar otro peldaño en el núcleo central del edificio, tras los cuatro peldaños antes mencionados, proponiendo en este caso, la formación de una pendiente, mediante una estructura auxiliar de madera.

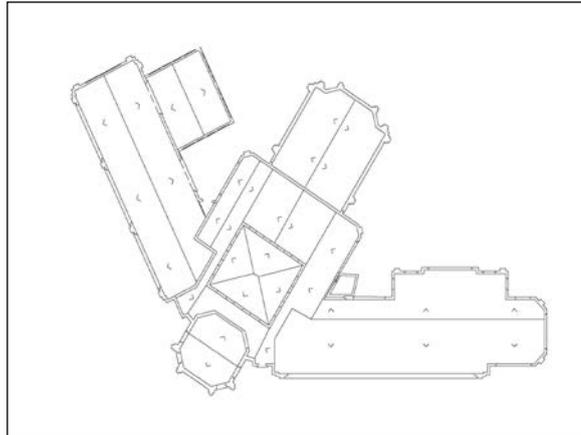
Se observa que la cubierta está en un estado de desgaste elevado. Esto se detecta, tanto en la apariencia de las planchas de cubierta y sus anclajes, como en las distintas zonas en donde se han manifestado filtraciones en las estancias situadas bajo la cubierta. Además, según la información recibida, se han realizado números reparaciones puntuales, las cuales irán en aumento con el paso de los daños. El hecho de que las intervenciones en cubierta sean habituales, es demostrable debido a que se disponen de tableros de madera en la cubierta, sobre las planchas, para poder deambular sobre la cubierta, lo que conlleva a deducir, que las planchas han perdido resistencia y no son seguras. Por el año de construcción del edificio (década de los 50), se deduce que las planchas contienen amianto, por lo que cada intervención es un riesgo.

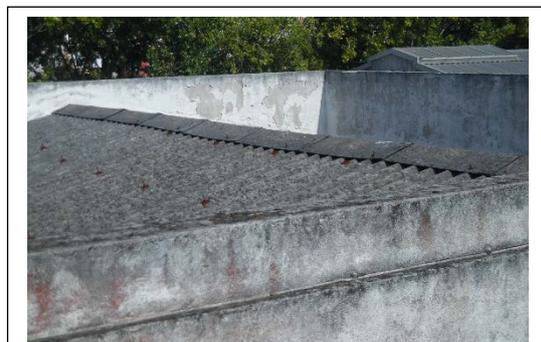
Ilustración 157: Estado de planchas y anclajes oxidados

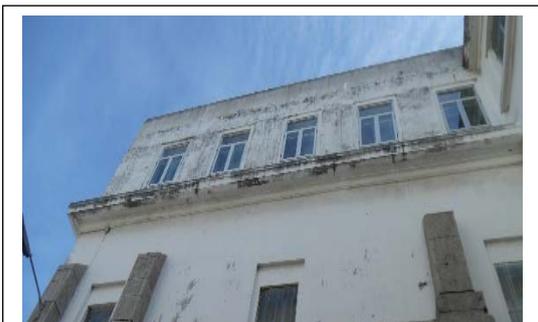
Ilustración 159: Filtraciones de cubierta

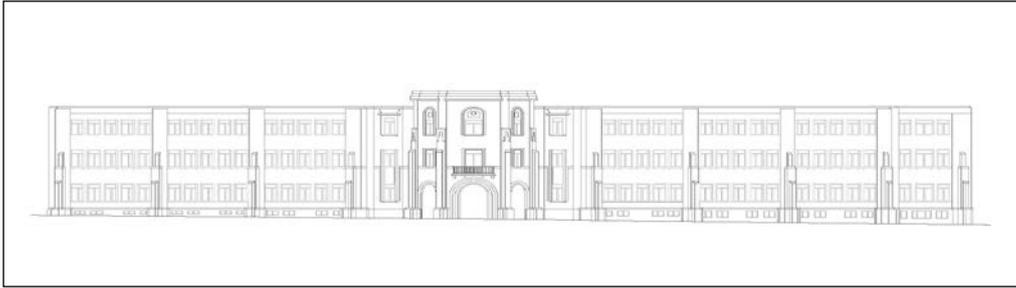
El acabado exterior de pintura de las fachadas de toda la edificación, se encuentra muy desgastada, con lo que se propone su restauración, para devolver al edificio un buen aspecto visual.

El origen de la degradación de las pinturas, se debe a dos grandes motivos: al ataque de los agentes meteorológicos, como es la lluvia, el viento y los rayos ultravioleta del Sol, y a las filtraciones de agua desde la cubierta, por no tener lesiones que afectan a una correcta evacuación de agua de lluvia, cuyas lesiones se han tratado en el apartado de fichas patológicas.

Debido al alto estado de degradación de las pinturas de fachada, se propone su restauración, para devolver al edificio su aspecto original.

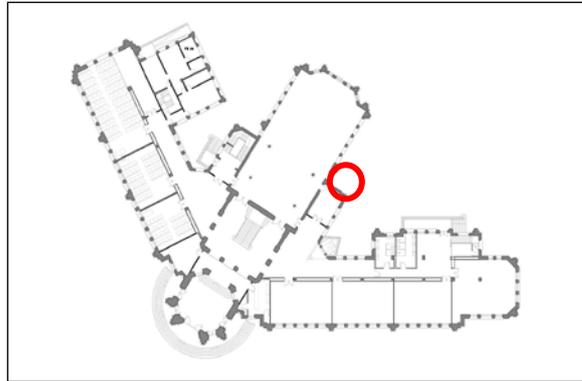
Se observa que el recinto exterior en donde se albergan las bombonas de butano, para dar servicio de gas a la cafetería, está en un alto grado de deterioro, con lo que dichas bombonas, no están correctamente protegidas.

Como se puede observar en la fotografía, el recinto que alberga las bombonas de butano está muy deteriorado, ya que está formado por chapas metálicas, que debido a las inclemencias del tiempo, se han oxidado y han perdido material paulatinamente, con lo que la única solución viable, es la reconstrucción del mismo.

Además, el recinto estará formado por materiales, de modo que la temperatura del interior, no sea inferior a 0°C, ni superior 50°C, para que las bombonas funcionen correctamente.

Una vez se lleve a cabo la sustitución del recinto, también se tendrá en cuenta que la instalación debe estar provista de una llave de corte de gas ubicada dentro de la edificación y de fácil acceso y un regulador antes de cada aparato de consumo

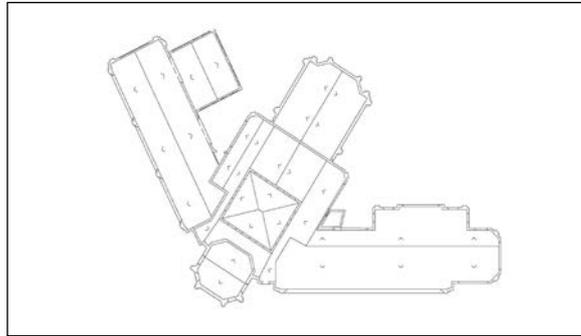
La instalación de pararrayos, se compone de un sistema externo, un sistema interno y una red de tierra. En dicha instalación, se observan deficiencias en el aislamiento o protección de la derivación a tierra, así como se detecta que uno de los captadores, debido a su antigüedad puede que no esté siendo totalmente eficiente.

Además, se propone la sustitución de uno de los captadores situados en cubierta, ya que tal y como se observa en la anterior imagen, e trata de un captador antiguo en el que su

bastidor está oxidado por las inclemencias del tiempo, con lo que su eficiencia se ve reducida, y además, es probable que algún otro componente del mismo, también esté deteriorado, con lo que se insta a instalar otro captador similar al que se ha instalado posteriormente en la misma cubierta.

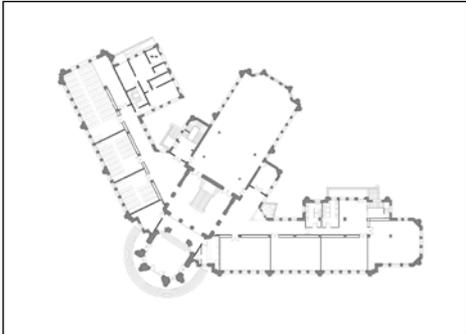
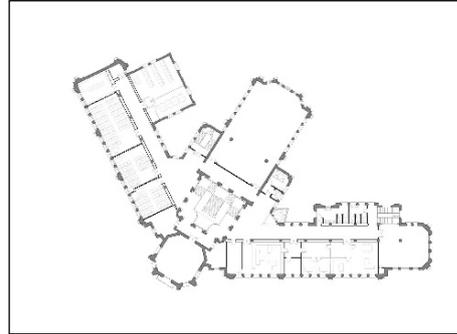
Los secadores de manos situados en los aseos se han quedado obsoletos, ya que debido al avance tecnológico, salen al mercado aparatos electrónicos más eficientes y con menor impacto ambiental.

Se propone la sustitución de los secadores de manos instalados en los cuartos de aseos, vestuarios y laboratorios de todas las plantas, por otros secadores más adecuados al desarrollo tecnológico actual. Los secadores existentes, oscilan alrededor de un consumo de 2500 W, por los 1000 W, que consumen los secadores actuales. Además, los secadores actuales tienen un tiempo de secado más rápido y son menos ruidosos.
