LA RESTAURACION DE LA IGLESIA ROMANICA DE SANTA MARIA DE DEXO. GALICIA – ESPAÑA

José Ramón Soraluze Blond

Dr. Arquitecto. Prof. Escuela T. Superior de Arquitectura de A Coruña. España
INFORME DE LA INTERVENCIÓN (ABRENTE N° 21-22, 1990, p. 249 y sig.)

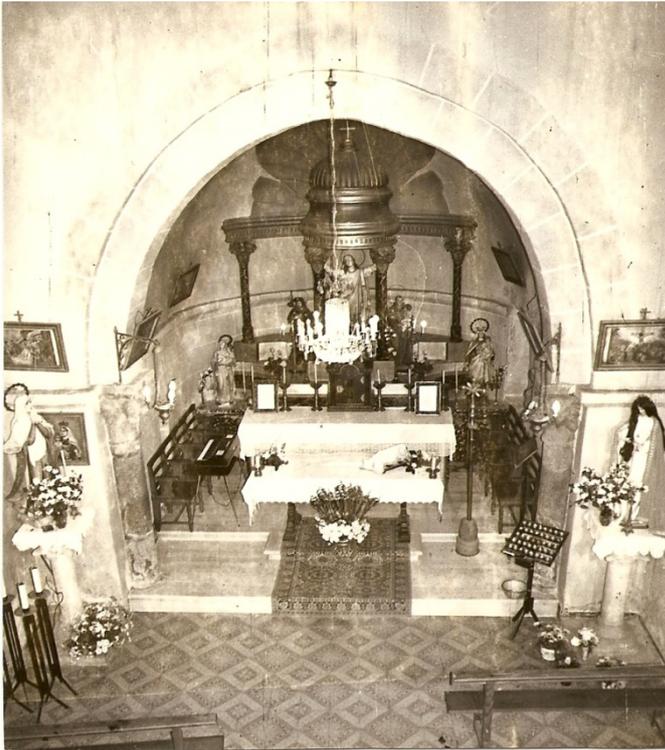
- 1.- Iglesia de Santa María de Dexo, antes de la restauración (foto JRS)
- 2.- Aspecto del interior y del altar construido y revocado en cemento (foto JRS)
- 3.- Estado interior con los muros de cemento, antes de restaurar (foto JRS)

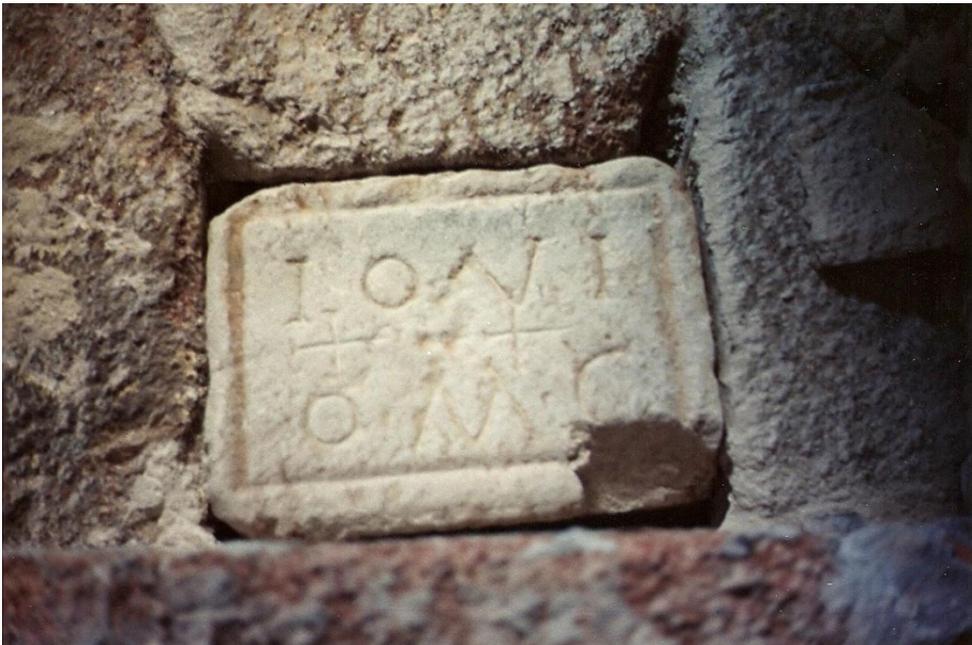
- 4.- Estado ruinoso de la portada sellada con cemento (foto JRS)
- 5.- Alzado del templo con las grietas en fachada (foto JRS)
- 6.- Aparición de los capiteles románicos en las pilastras, bajo las molduras de cemento (foto JRS)
- 7.- Lauda romana dedicada a Júpiter reutilizada como sillar (foto JRS)

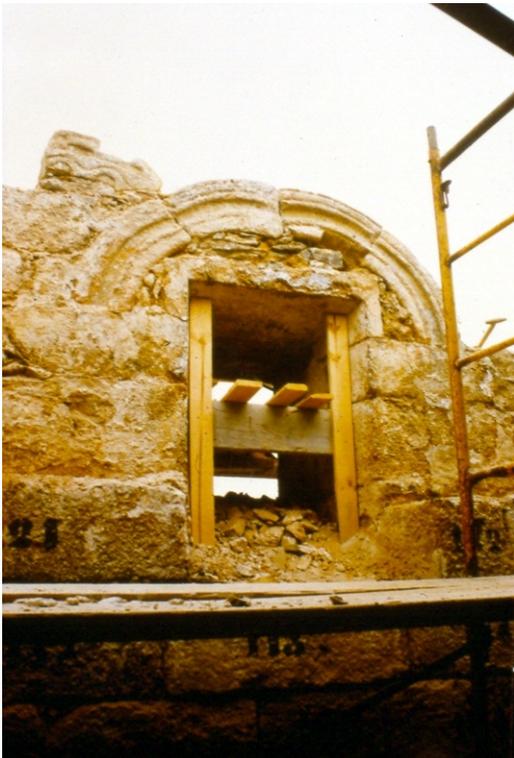
- 13.- Estado del interior de los muros (foto JRS)
- 14.- Montaje de las arquivoltas de la portada con plantillas de madera (foto JRS)
- 15.- Recuperación del primitivo rosetón oculto en el muro (foto JRS)
- 16.- Excavación del pavimento interior descubriendo las basas románicas (foto JRS)
