# Estudio, medida y mitigación de la concentración de radón en la Escuela Universitaria de Arquitectura Técnica de la Universidade da Coruña

## *Study, measurement and reduction of the radon concentration in the University School of Technical Architecture of the University of Coruña*

### RESUMEN

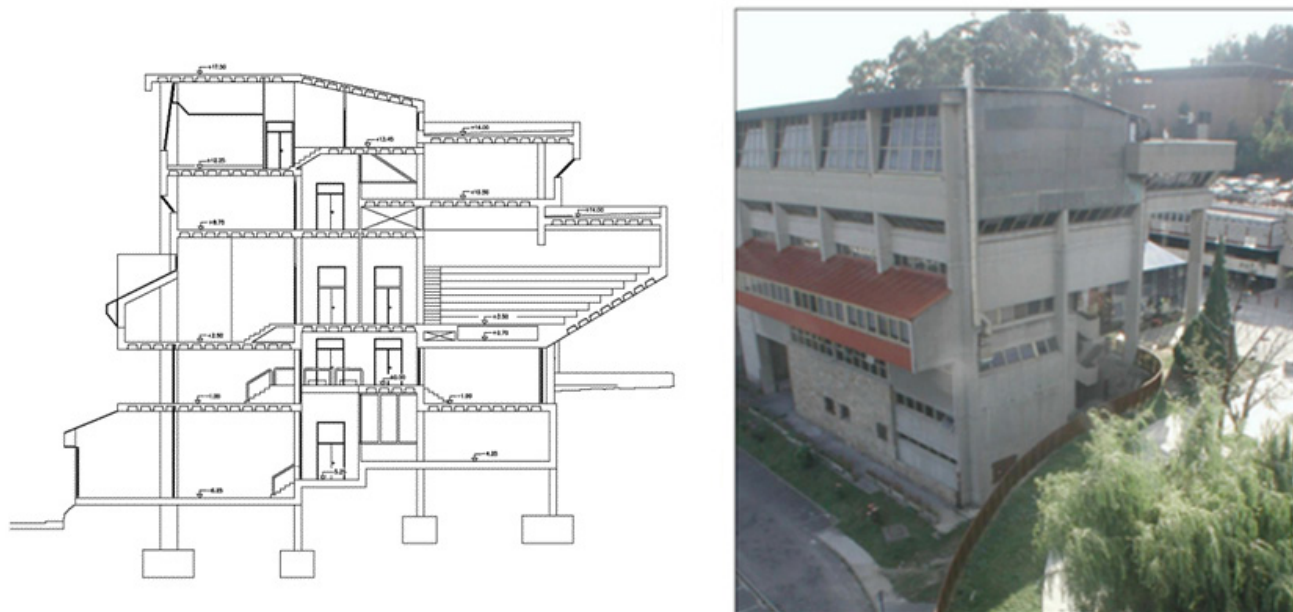
En la Figura 3 se puede ver la fachada este y la sección de la EUAT.

Figura 3. Fachada este y sección de la EUAT. Plan Director de Infraestructuras da UDC, Campus da Zapateira, A Coruña, Universidade da Coruña, Vicerrectorado de Infraestructuras y Gestión Ambiental, 2009.

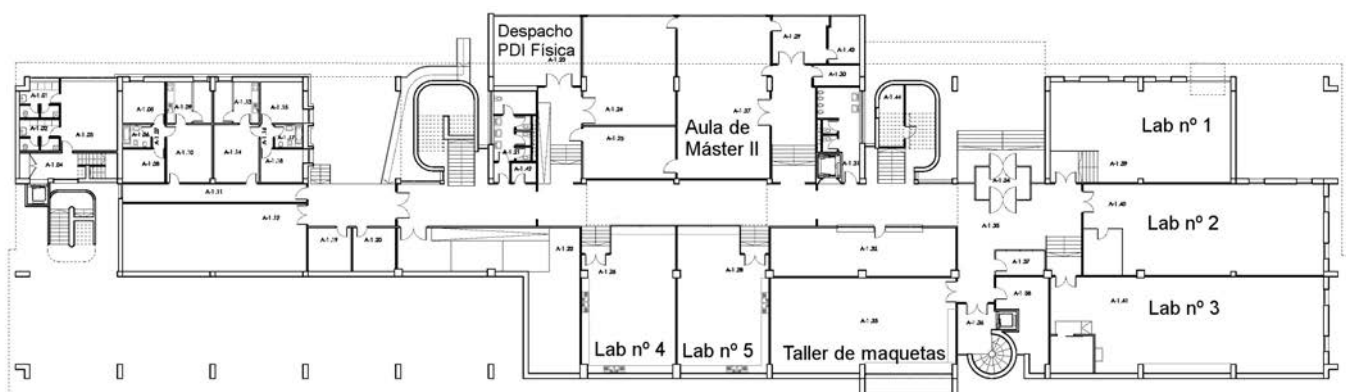
En la Figura 4 se muestra la planta semisótano de la EUAT, identificando los distintos locales.

Figura 4. Planta semisótano de la EUAT. Ubicación de los locales descritos. Servicio de Obras y Urbanismo, UDC.

- Demolición de la cámara húmeda del laboratorio n.º 2, debido a su uso escaso y a la acumulación de gas radón.
- Sellado de grietas en el suelo de los laboratorios n.ºs 2, 3 y 4. El sellado se lleva a cabo con pintura epoxi curada con poliámida, de alto contenido en sólidos y alta tixotropía que permite obtener elevados espesores por mano, dotando a los suelos de una impermeabilización total.
- Instalación de un sistema de extracción mecánica en los laboratorios n.ºs 2, 3, 4, 5 y en el taller de maquetas.
