**Jorge Aragón Fitera**

**Juan B. Pérez Valcárcel**

## **ANÁLISIS ESTADÍSTICO DE LA PATOLOGÍA DE FORJADOS DE HORMIGÓN ARMADO EN LA EDIFICACIÓN GALLEGA.**

UNIVERSIDAD DE LA CORUÑA  
ESCUELA TÉCNICA SUPERIOR DE ARQUITECTURA  
Departamento de Tecnología de la Construcción

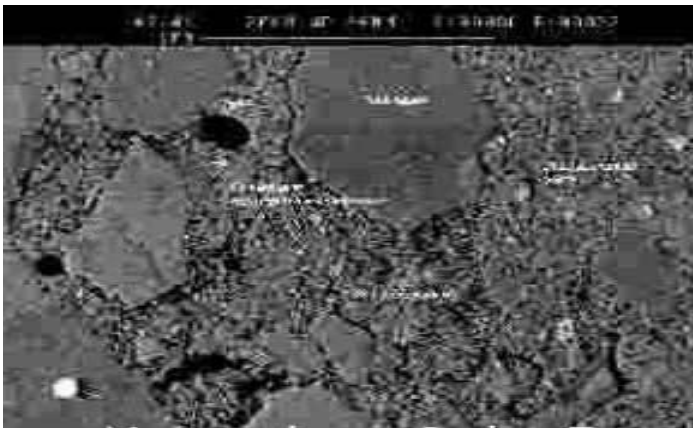
Fotografía representativa de la porosidad superficial del hormigón observada bajo el microscopio (x20).

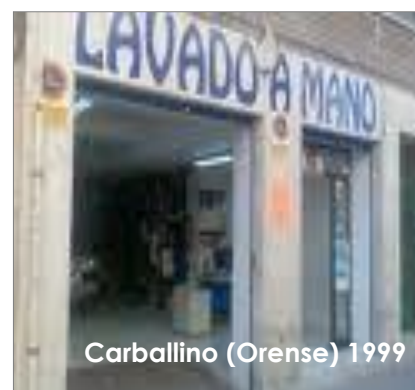
En las inspecciones realizadas en Galicia se han detectado diversos casos de lesiones por ataques de aguas agresivas, especialmente en los elementos de hormigón expuestos y en los forjados en contacto con muros de sótano o contención. Como claro ejemplo de daños graves por ataque de aguas agresivas al hormigón se detectó el caso de un forjado de un local comercial, en la foto, destinado a lavadero de coches.

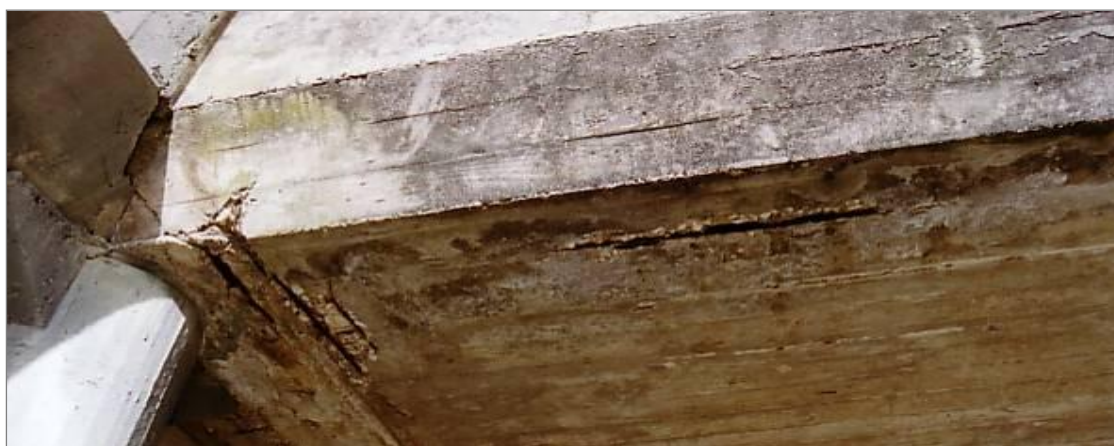
Sales de carbonato cálcico en un forjado expuesto  
Barrio de Esteiro en Ferrol (Coruña)

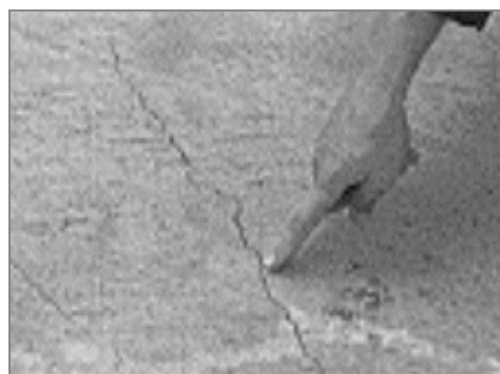
Se han identificado algunas lesiones por variaciones dimensionales en elementos expuestos en el área urbana de Orense (con altas temperaturas continuadas y por encima de los 40°C), con fisuración en fábricas y forjados por saltos térmicos en los espacios situados bajo cubierta orientadas al sur, carentes de ventilación. Esto es debido a que las fábricas cerámicas presentan coeficientes de dilatación del orden de  $7 \cdot 10^{-3}$  mm/m°C mientras que el hormigón ofrece valores del orden de  $11 \cdot 10^{-3}$  mm/m°C.

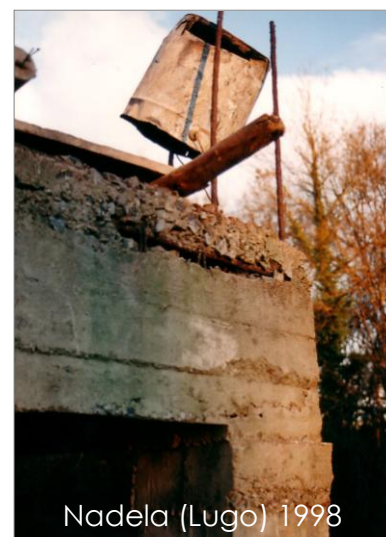
Se pueden citar el empleo de áridos inadecuados, la elección de dosificaciones ateniéndose sólo a la resistencia mecánica, las propias condiciones de su puesta en obra con compactaciones insuficientes y a curados inexistentes. Como ejemplo obsérvese la foto al margen.

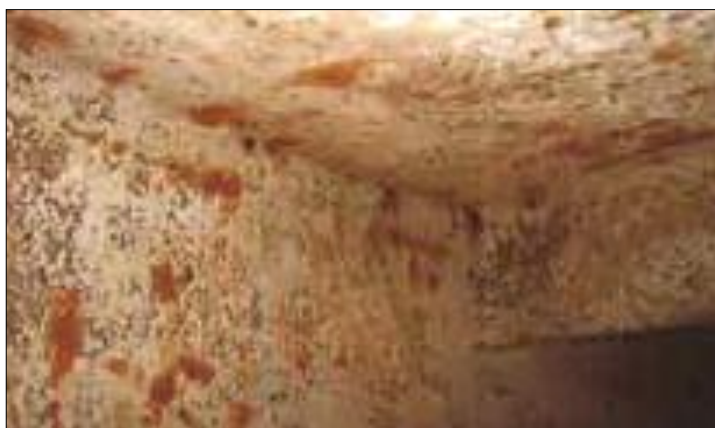
Sala situada en el sótano del antiguo Balneario de Lugo con signos visibles de agresión química sobre el cemento.

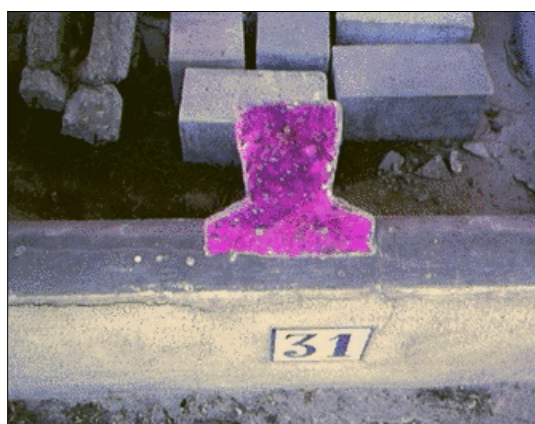
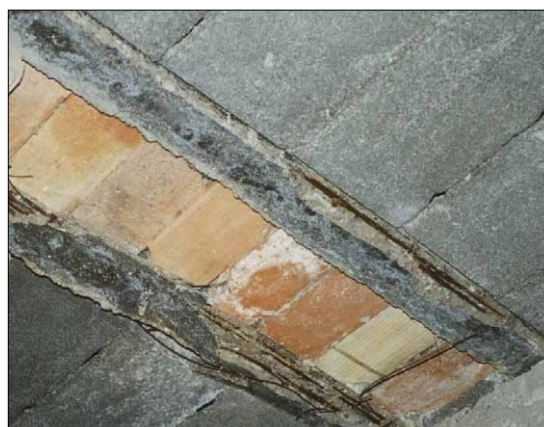
En las inspecciones técnicas realizadas en Galicia se han destacado diversos casos de lesiones por ataques químicos sobre el hormigón en las edificaciones de la zona costera de Ferrol, dado que a principios de los ochenta se extendió el uso de elementos de hormigón visto en el nuevo polígono de Esteiro. En estos casos, dada la inviabilidad de ensayos de laboratorio en el proceso de inspección, no se pudo objetivar el tipo específico de ataque químico:

Ejemplos de ataque químico sobre el cemento de las viguetas (Ferrol),

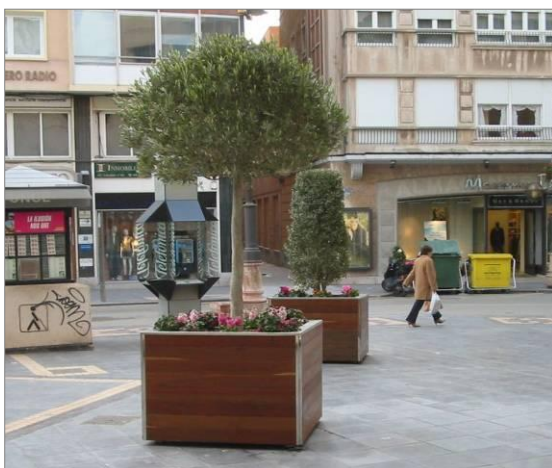
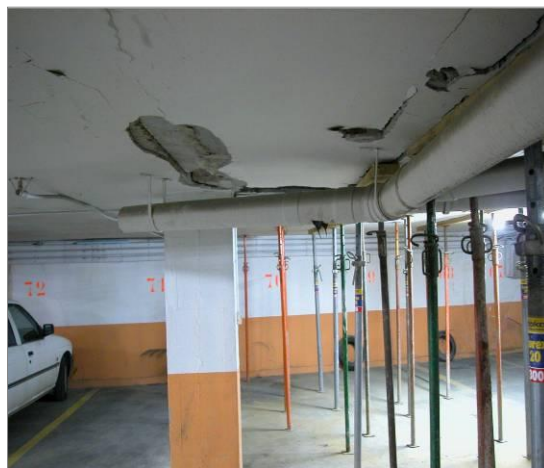
Así, se han detectado daños reiterados en la planta bajo cubierta ante el uso no previsto de trasteros, así como esculturas o jardineras pesadas sobre forjados de sótano y/o parking, como en este caso de Villagarcía:

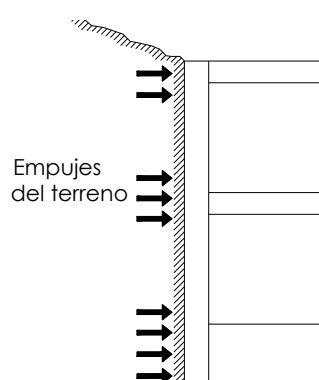
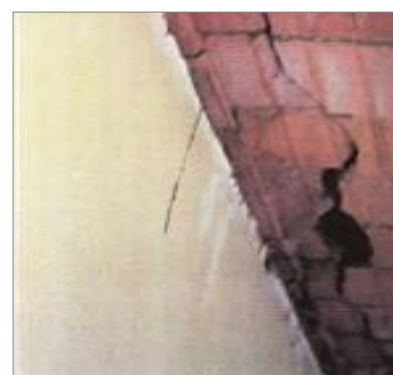
En cuanto a la omisión de las acciones horizontales sobre forjados, generadas a través de los muros de contención, provenientes de un drenaje incorrecto de las tierras o de la sobrecarga debida al tráfico rodado sí se han encontrado lesiones sobre los forjados, pero reduciéndose a una rotura de bovedillas cuando la dirección de forja era paralela a dicho muro.

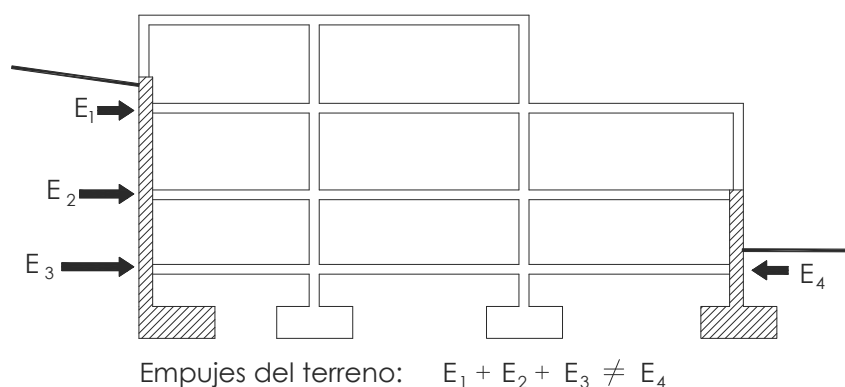
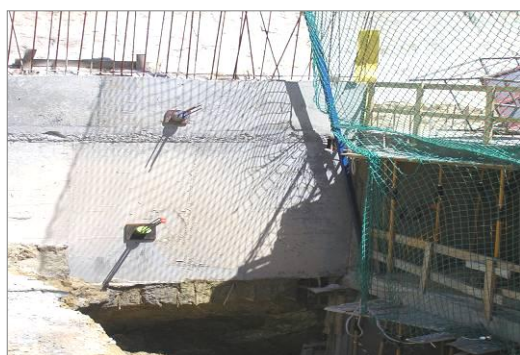
Un ejemplo importante de daños horizontales se ha identificado en tres edificios colindantes de Vigo, en el que el número de sótanos era diferente en un lado que en el opuesto, agravado por una incorrecta cimentación en ladera. Los empujes resultantes de las leyes de equilibrio introducían esfuerzos no contemplados en el cálculo. En este caso se produjeron fisuraciones múltiples, más acusadas en los cerramientos cerámicos.

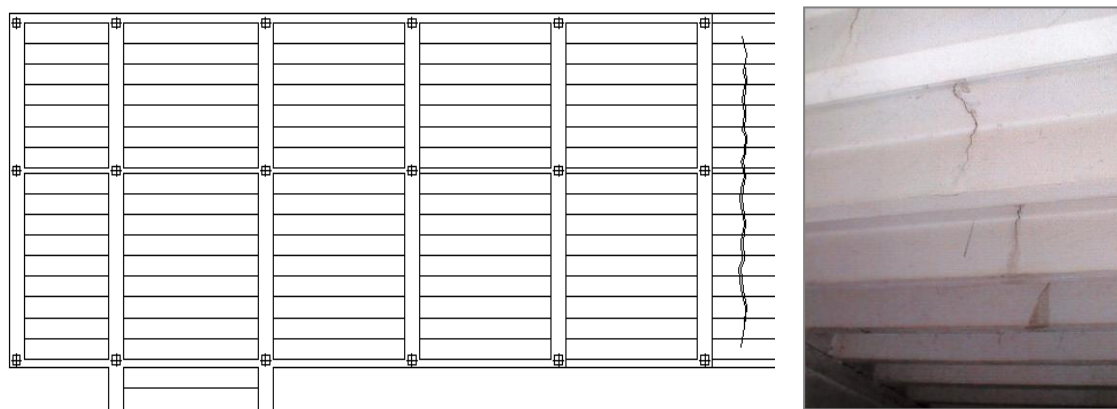
Tan solo se ha registrado un caso grave de lesiones de origen térmico, y se trataba de un forjado de cubierta plana de unos 46m. de longitud, sin junta de dilatación, en la localidad de Maceda (Orense), donde las oscilaciones térmicas sí son importantes. La rotura del forjado se detectó en la zona más débil, aproximadamente sobre el eje de simetría del edificio y coincidiendo con el extremo de la armadura de negativos:

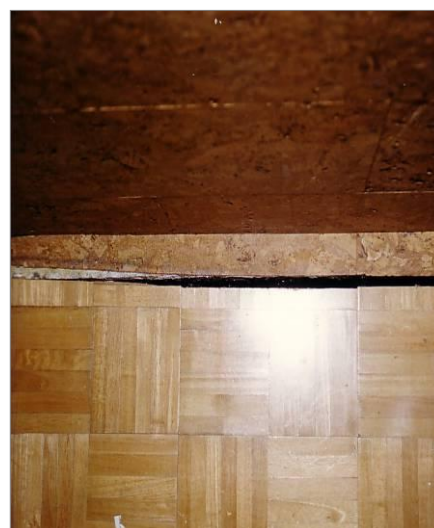
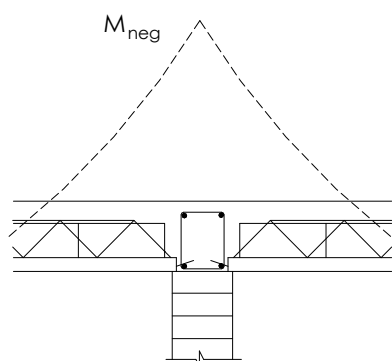
FIGURA 1: El giro en el apoyo está impedido por la fábrica superior y aparecerán momentos negativos superiores a los previstos para un simple apoyo y la armadura inicialmente proyectada resultará insuficiente.

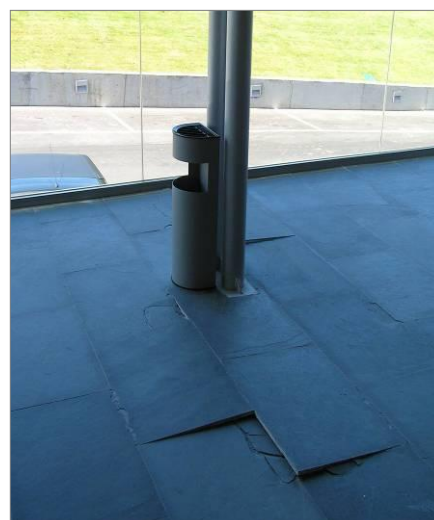
FIGURA 2: Error al proyectar los forjados sanitarios como tramos aislados y simplemente apoyados en los muretes sin especificar el empleo de viguetas autoportantes. No existe armadura para absorber el momento negativo indicado.

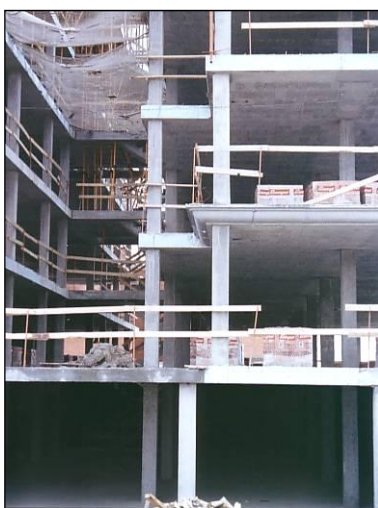
Los errores de diseño son difíciles de cualificar y cuantificar. Un apeo mal concebido sobre un forjado, como el caso de la foto (Arteixo-Coruña), puede no presentar lesiones si está correctamente dimensionado y armado.

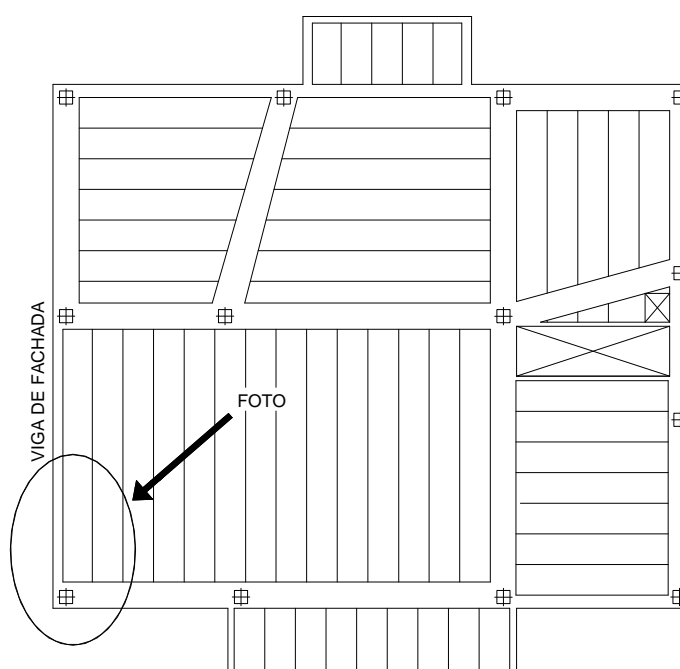
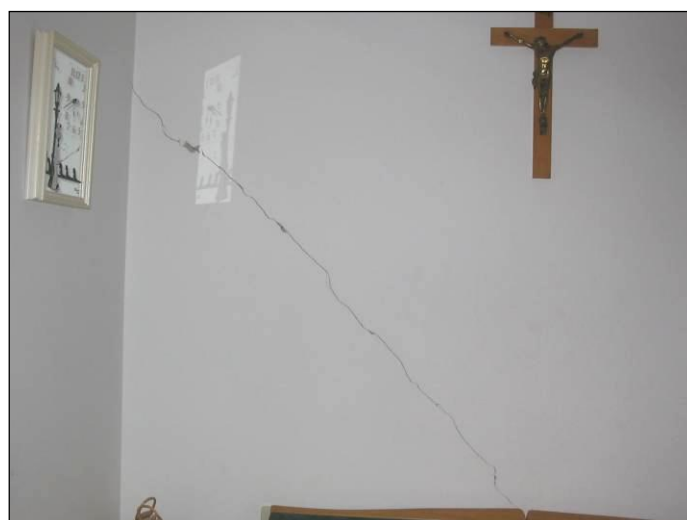
Se muestra como ejemplo representativo este caso real encontrado en Carballiño (Orense), resultando fisurada la fábrica de cerramiento soportada, ante el error de diseño (escasa rigidez) de la viga de fachada:

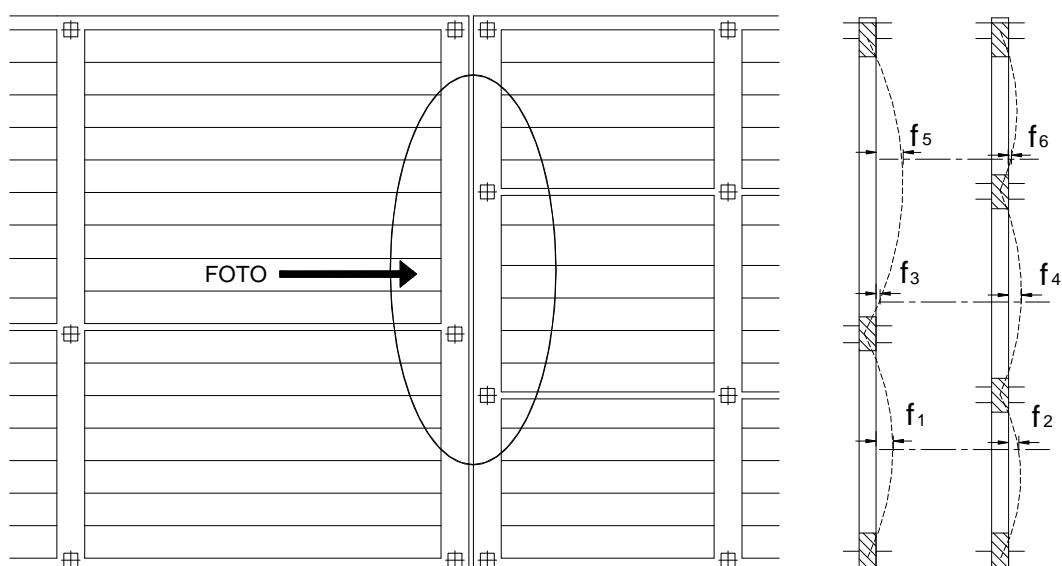
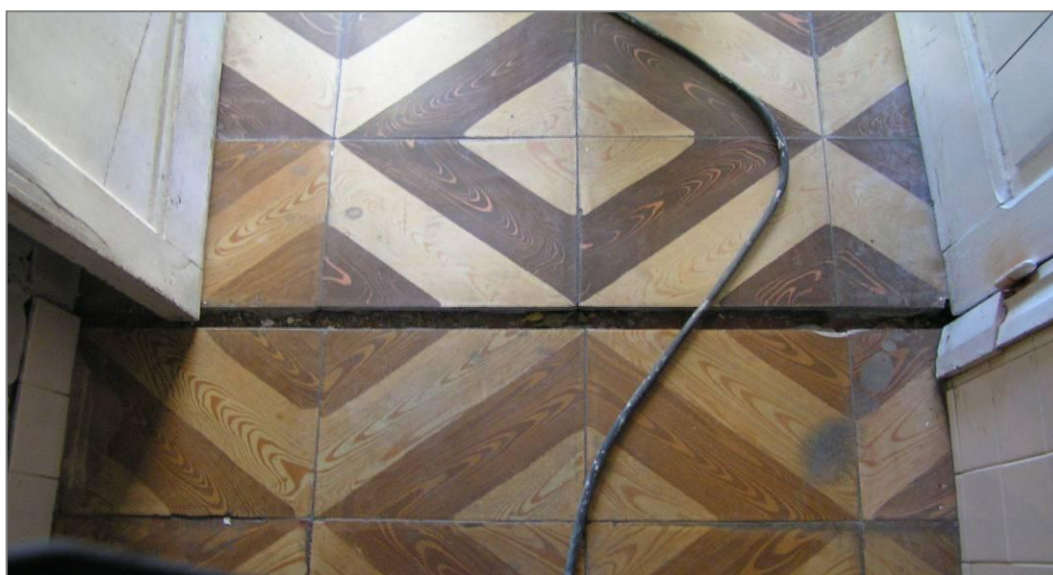
Otro grupo de lesiones detectadas, más reducido, corresponde al diseño erróneo de las juntas de dilatación, al no prever que las vigas pareadas que conforman la junta presenten una geometría similar en cargas, secciones y luces, para que acusen una deformación parecida. En este caso han resultado daños en los pavimentos en continuidad por flechas diferenciales, como se desprende de la figura inferior, correspondiente a un edificio de Porriño (Pontevedra).

Una solución para compatibilizar deformaciones podría haber sido vincularlas mediante conectores o sistemas similares, con la debida precaución en la fase de cálculo.

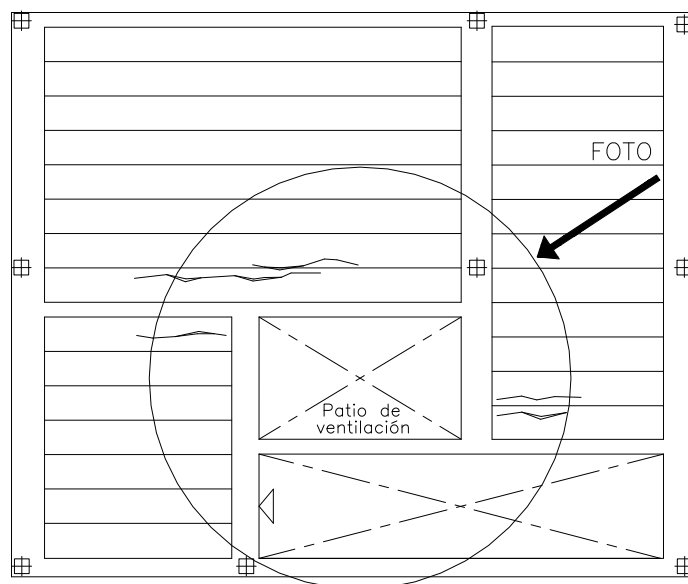
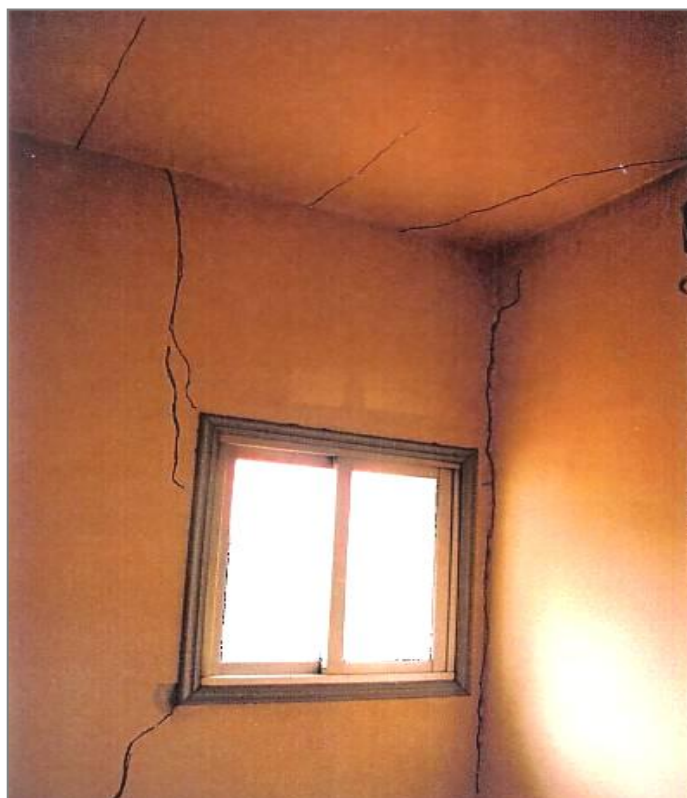
Los enlaces consecutivos de zunchos y brochales generan un pésimo trazado de estos elementos y han provocado reiteradamente esquemas inaceptables del forjado. Del esquema inferior correspondiente a unas viviendas unifamiliares de tres alturas en Xinzo da Limia (Orense) se desprende un ejemplo, donde las deformaciones acumuladas por los brochales en el entorno del hueco del ascensor han afectado seriamente a la fábrica del cerramiento soportada y, consecuentemente, a la losa del techo:

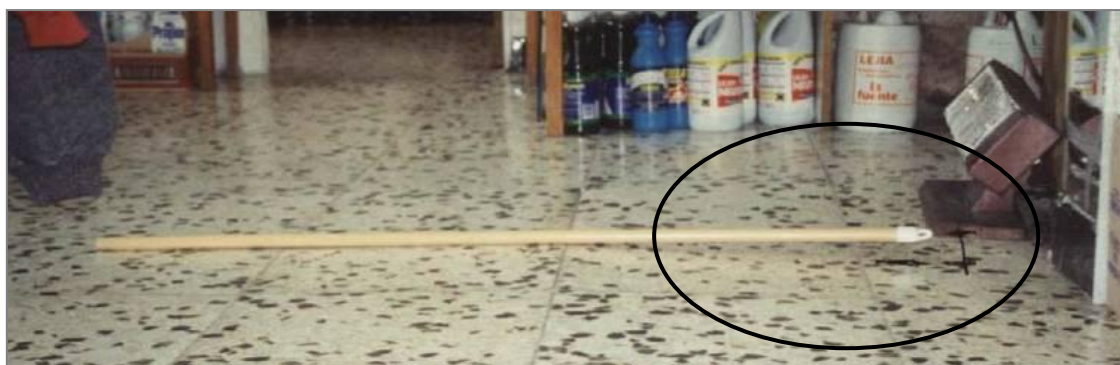
Forjado con un desnivel acusado por un asiento diferencial (Melide-Coruña)

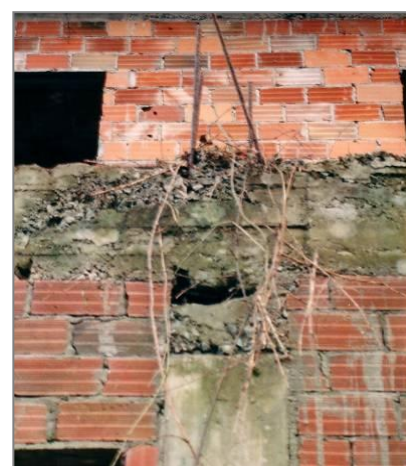
La fotografía adjunta, tomada en el núcleo rural de Nadela (Lugo), resulta bastante significativa al respecto.

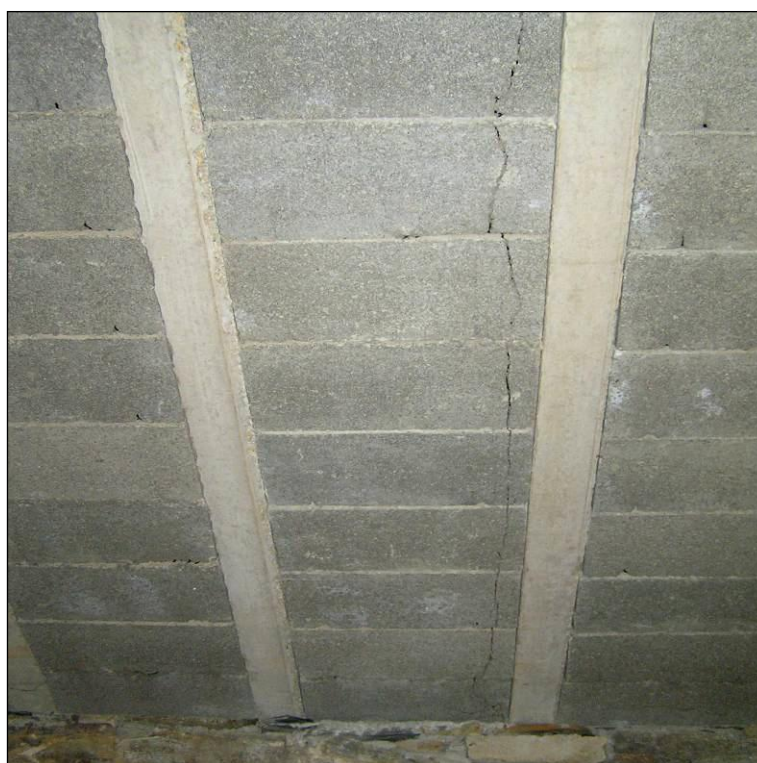
Para discernir el caso de la foto inferior en Verín (Orense), se verificó si se había producido un desnivel continuo desde el centro del paño hacia algún pilar (mediante niveles de agua) o si se trataba de un simple caso de flecha en el centro del vano; de esta forma se pudo concluir que se trataba del asiento de uno de los pilares.

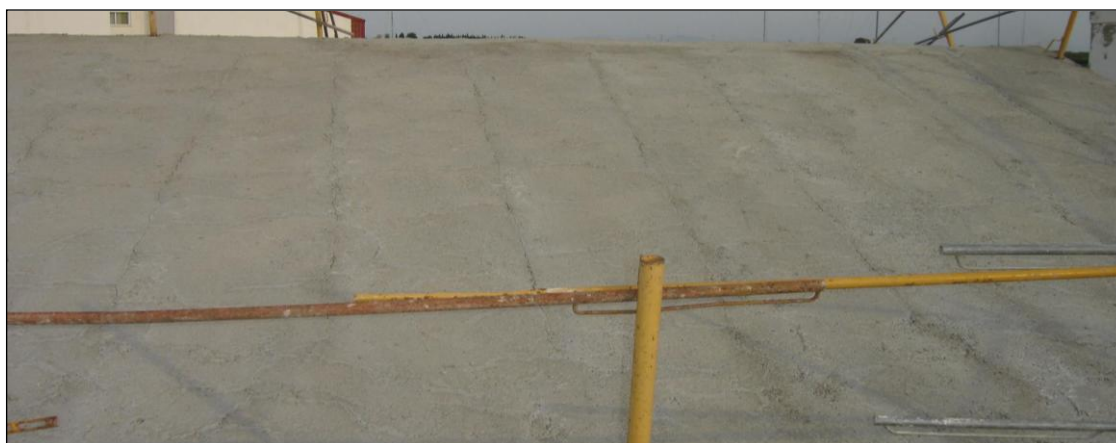
Recientemente se ha presentado un caso de hormigón deshidratado en la etapa plástica, y todos los datos apuntan a un hormigonado con el encofrado en seco, sin humedecer previamente.

Fisuración de la losa superior por asentamiento plástico en Porriño (Pontevedra)

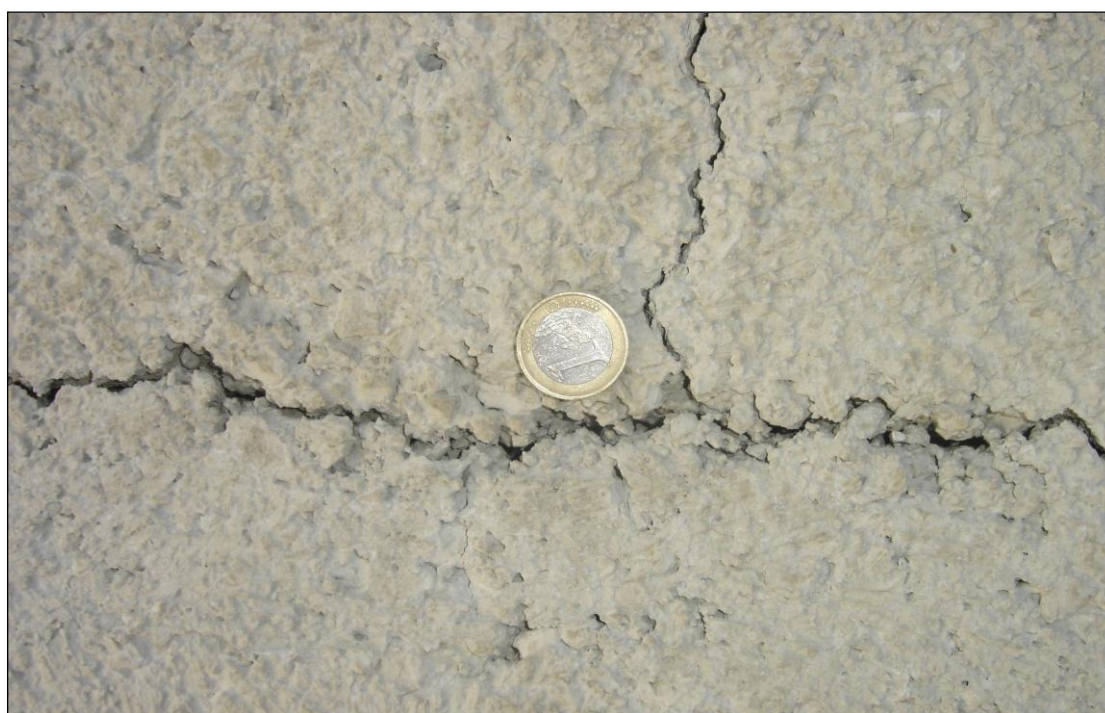
Fisuras por retracción plástica en una losa maciza en Verín (Orense)

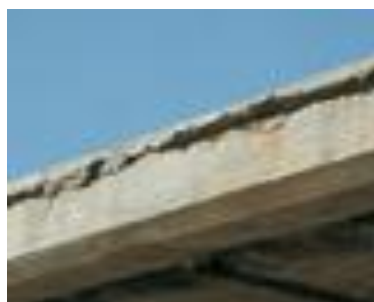
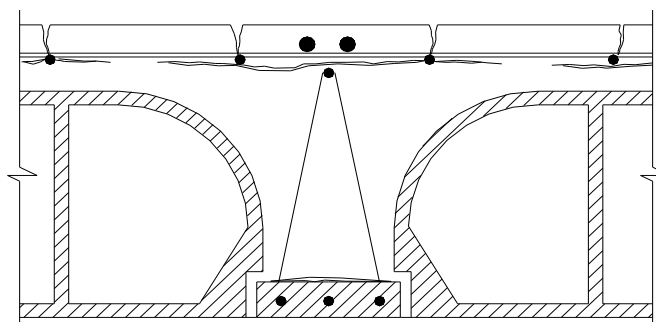
- Fisuras de retracción hidráulica: se deben a la reducción de volumen del hormigón causada por la pérdida de agua durante la fase final de secado. Pueden aparecer a partir de las dos o tres semanas desde el vertido del hormigón, aunque se puede retrasar su aparición durante varios meses.

Se ha encontrado una lesión de este tipo bastante grave en Outeiro de Rei (Lugo), con el resultado de la deslaminación de la losa superior:

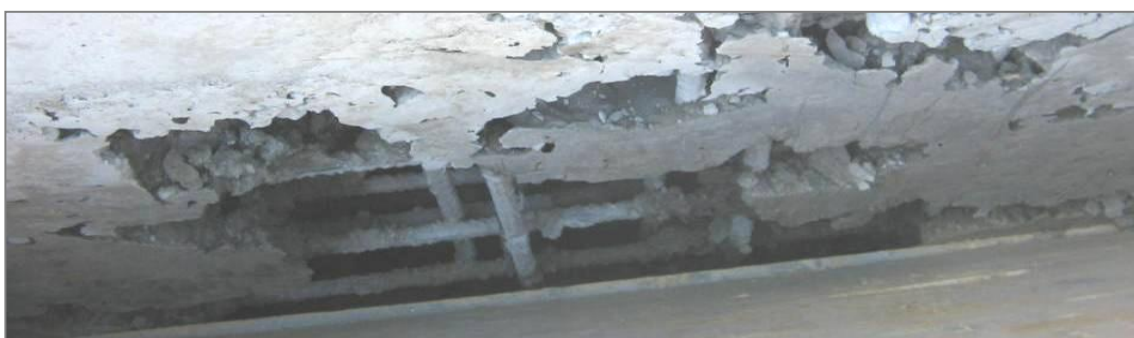
La compactación excesiva puede producir la segregación de los componentes o una exudación de la lechada con el consiguiente riesgo de generar una alta porosidad que influirá a largo plazo en la durabilidad del hormigón. Otro defecto posible, si se trabaja con hormigones de consistencia seca, es la pérdida de adherencia al vibrar las armaduras.

En Ares (Coruña) se ha detectado este problema en la cara inferior de una losa maciza, si bien en este caso la gravedad fue calificada como leve:

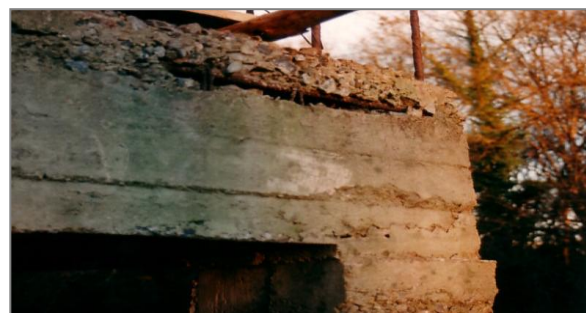
También en Lugo, en el área de Nadela y Valadouro, se han encontrado dos ejemplos representativos de coqueras; en este caso situadas en la unión de un forjado de losa maciza con la viga y el pilar de descarga:

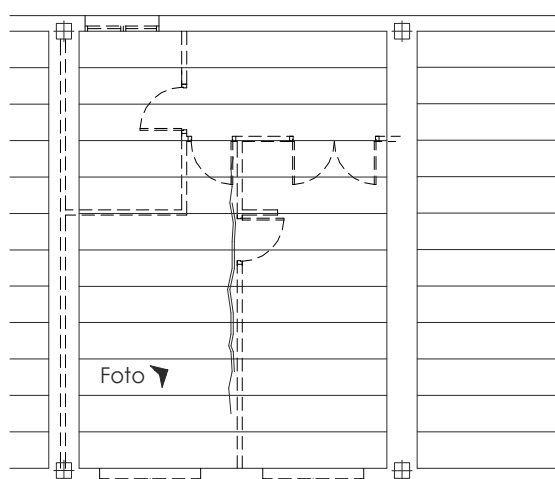
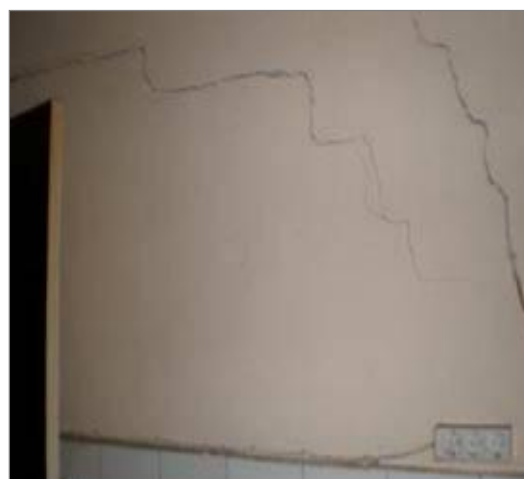
- Lesiones por flexión: la deformación excesiva es, con mucha diferencia, la lesión más común en los forjados inspeccionados. La elección incorrecta del canto ha llevado directamente a una deformabilidad excesiva del elemento, con la consiguiente aparición de fisuras de los elementos constructivos vinculados. Más grave en el caso de los voladizos, por ser mucho más sensibles.

Además, ya se ha comentado en capítulos anteriores el problema de la transmisión de cargas desde los pisos superiores a los inferiores (arcos de descarga). Al margen, hay que mencionar que debido a las diferencias de rigidez dentro del paño, las viguetas más próximas a los pilares se deforman menos que las situadas en la zona media del mismo. Por todo ello, las fisuras en tabiquerías, falsos techos o solados, han sido una constante:

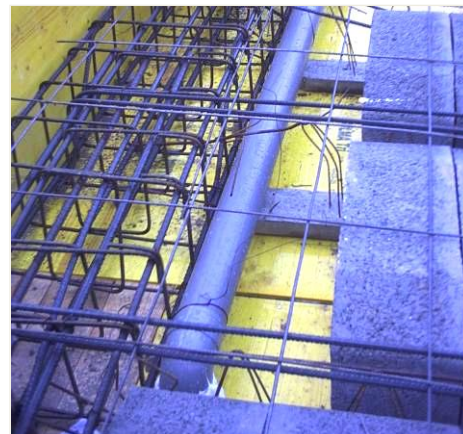
Recientemente se ha encontrado este curioso caso de la fotografía en A Rúa (Orense), donde, durante la ejecución, la tubería de saneamiento se había dispuesto en la zona de entrega de los nervios a la viga, sección de máximo cortante del paño, con el consiguiente riesgo tanto de agotamiento resistente del nervio como de rotura de la propia canalización y, posteriormente, la lenta pero implacable corrosión de armaduras.

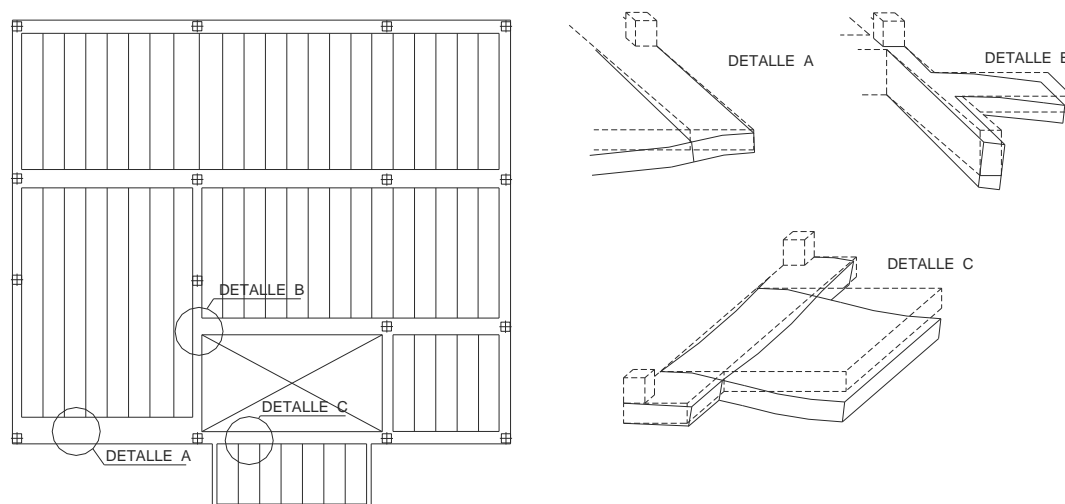
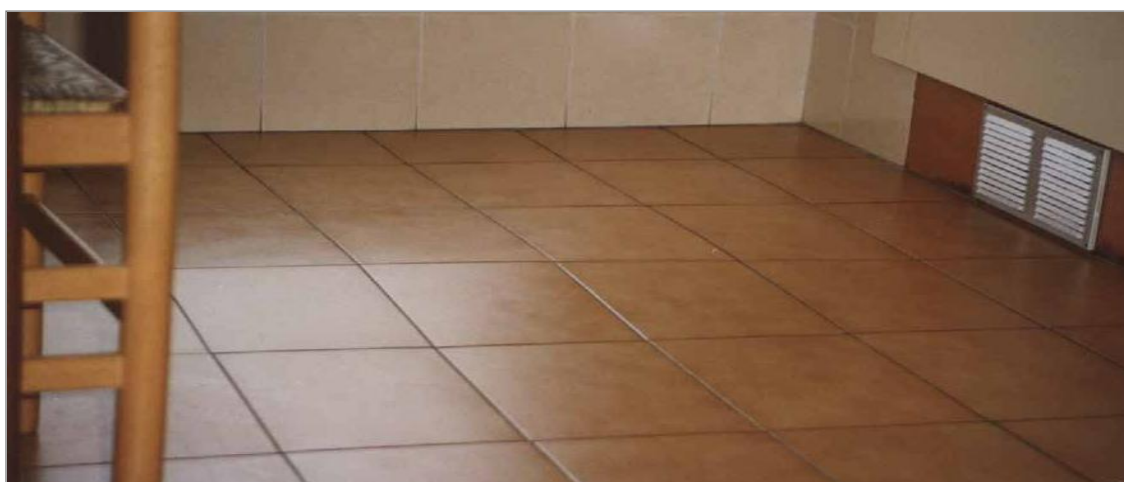
Urbanización de viviendas de protección oficial en Verín (Orense)

- Lesiones por esfuerzos de torsión: se han encontrado trazados de forjado que, dando lugar a situaciones de torsión (principal o secundaria), se han considerado el origen o el agravante tanto de la deformación excesiva de un paño como la fisuración de los elementos constructivos vinculados, especialmente los cerramientos.

Tal ha sido el caso de vigas planas muy anchas con apoyo excéntrico (A), vigas acometidas por un brochal sin continuidad (B) o el caso de voladizo sin continuidad (C). Para ejemplo, se muestra el desgraciado ejemplo:

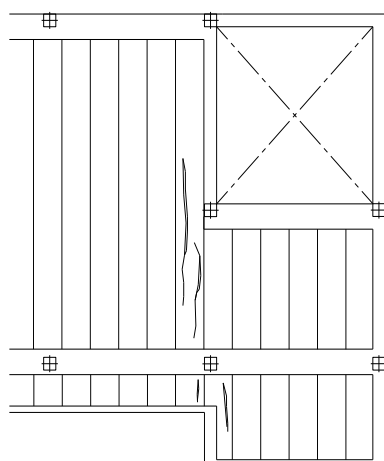
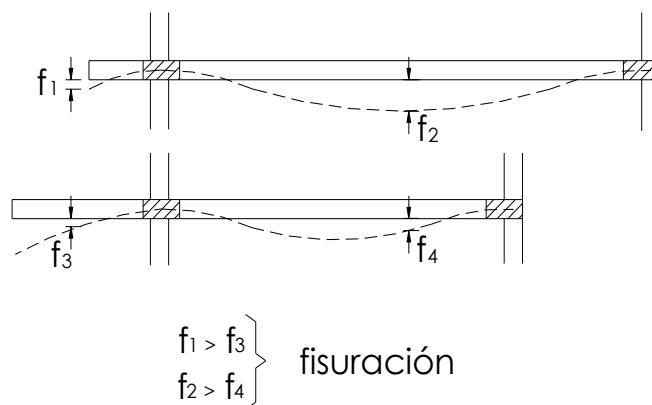
- Vanos adyacentes de luces diferentes: A pesar de que este error se debería haber evitado desde el diseño, el hecho de no haberse corregido durante el proceso de ejecución ha conducido a una incompatibilidad de las flechas de las viguetas contiguas, tanto en vano como en el voladizo, en especial cuando se superan valores del orden del 20% en la diferencia de sus luces.

Se han generado así fisuras longitudinales y paralelas a las viguetas, tanto en el revestimiento de la cara inferior como en el solado superior:

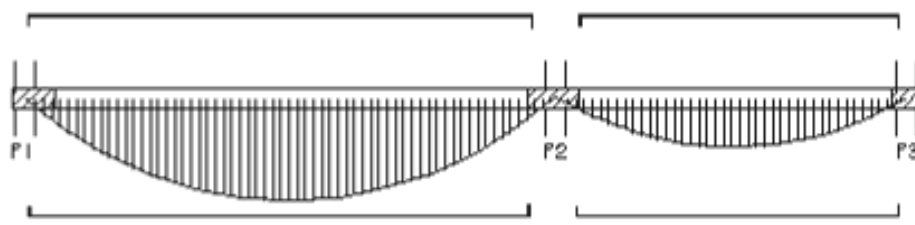
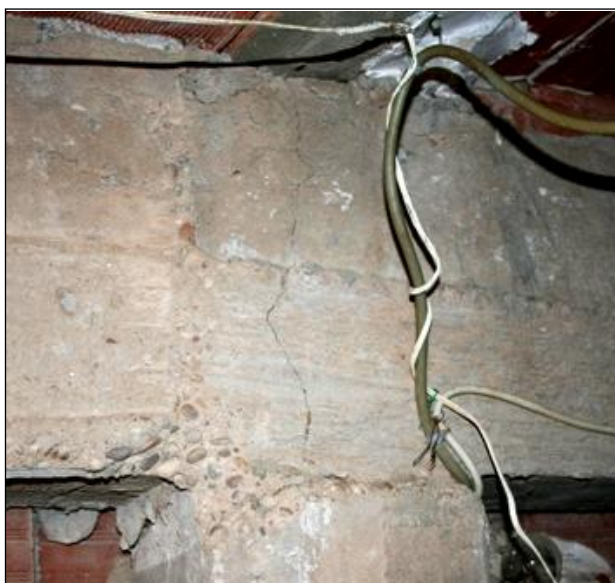
Garaje en Mos (Pontevedra).

- Armado incorrecto de zunchos y brochales: una variante errónea en la ejecución de estos elementos, partía de la falsa interpretación de estas piezas como elementos de segundo orden, y esto conducía a la ausencia de armado en los apoyos en continuidad, lo que obligaba a trabajar al zuncho isostáticamente y, de ahí, la fisuración en apoyos así como la posible explicación de flechas superiores a las previstas.

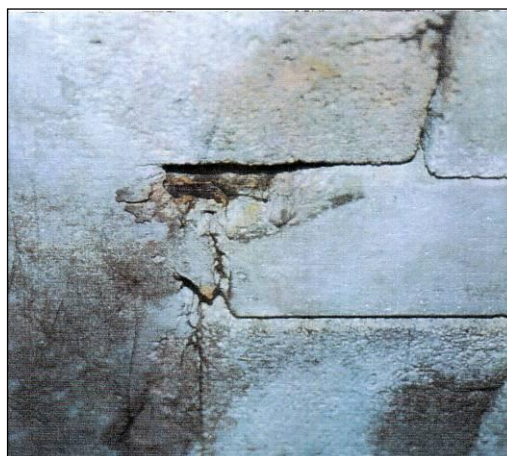
Mondoñedo (Lugo)

Si son excesivamente cortas y, además de la armadura anterior, no se dispone una armadura de cortante en secciones muy solicitadas, se podrían encontrar fallos importantes:

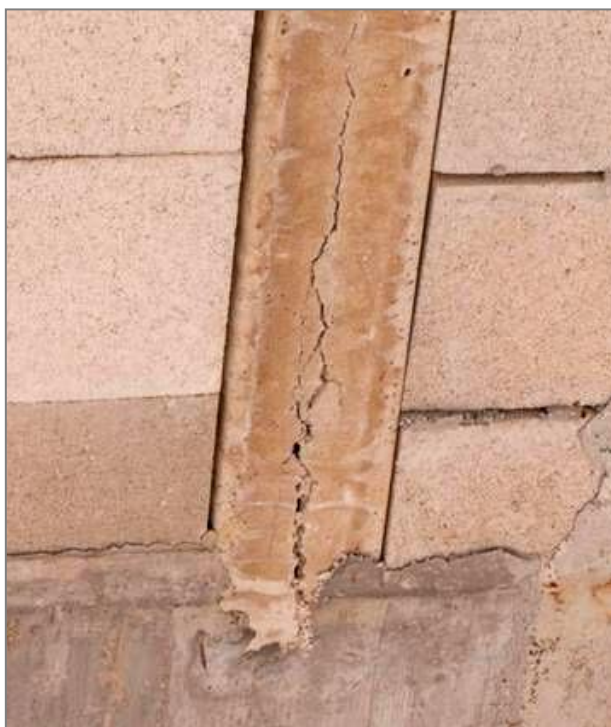
A Mezquita (Orense)

Las viguetas recepcionadas en obra más largas de lo necesario se deben cortar con sierra de disco, pues la práctica extendida de proceder a su desmochado a golpes provoca fisuras longitudinales en la suela de la semivigueta que, a la vista de la foto y como mínimo, pueden ser el origen de problemas de corrosión de las armaduras.

El proceso de desmochado a golpes también puede producir una pérdida en el armado de pretensado, con el consiguiente deslizamiento de la armadura dentro del hormigón.

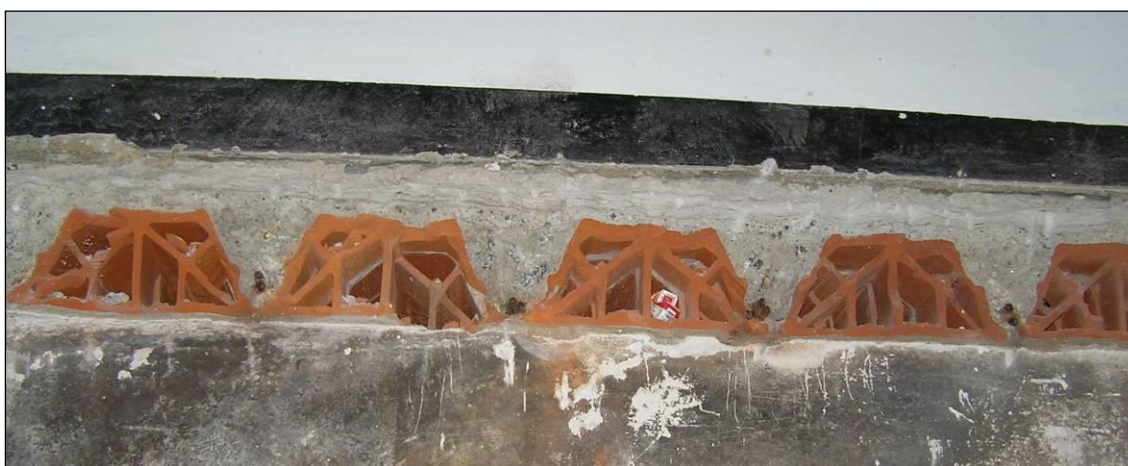
La lesión más habitual que se ha detectado producida por la carencia o insuficiencia de esta armadura es la fisuración generalizada de la cara superior debido a la retracción.

Reparación del forjado de un edificio de Coruña (1946), sin armadura de reparto

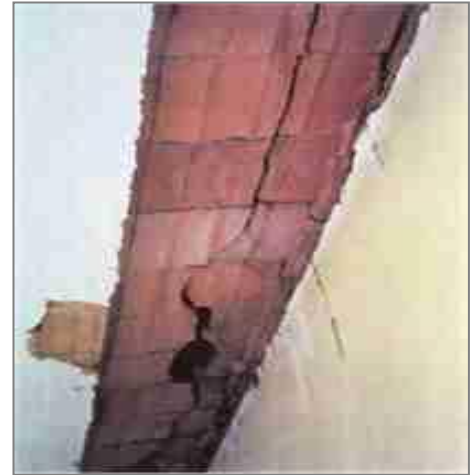
Además, la incorrecta evaluación del grado de empotramiento del apoyo del forjado ante la presencia de tramo superior del muro puede conducir a lesiones por flechas diferenciales de las viguetas adyacentes al mismo, como se desprende de la figura inferior.

Fisuración en un forjado  
Ferrol (Coruña)

Una solución que la práctica ha ratificado como eficaz consiste en diseñar el encadenado de apoyo con un pequeño descuelgo de 5cm. y, al mismo tiempo, disponiendo una armadura ortogonal a los nervios para absorber la posible flexión transversal tal como se indica en la figura 1.

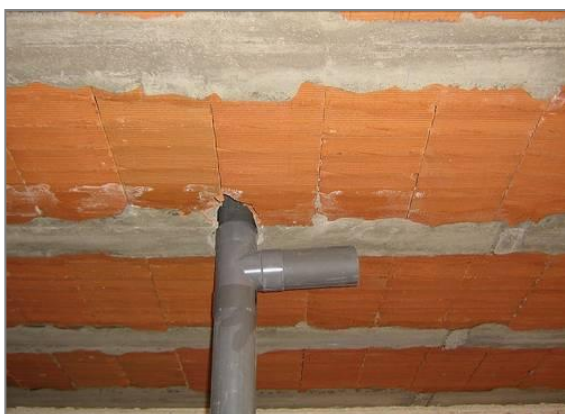
Toques (Coruña)

Si el taladro es pequeño, caso de una bajante, y coincide con una bovedilla no hay problema, pero son numerosas las ocasiones que se ha seccionado algún nervio (incluso vigas) con su armadura incluida, generando deformaciones locales que la losa superior de hormigón no ha sido capaz de soportar.

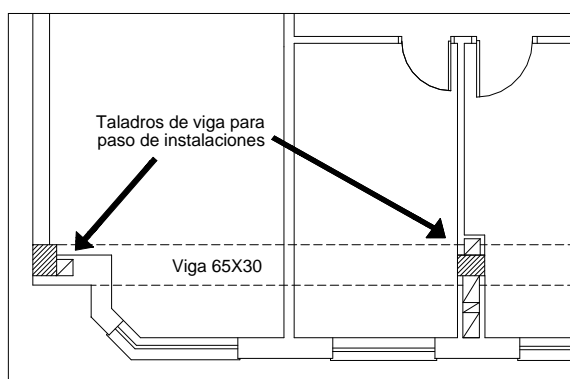
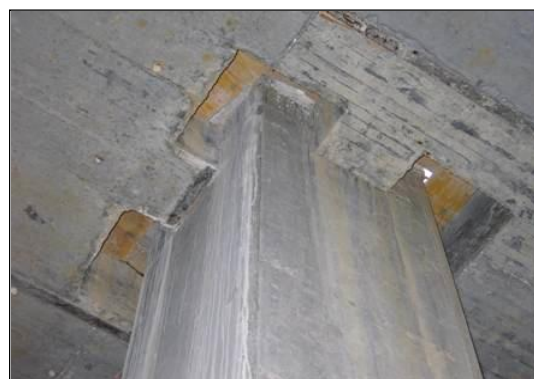
En algunos casos, y por necesidades del proyecto, se han ubicado las bajantes adosadas a los pilares, de tal manera que al realizar el taladro se ha perforado las vigas planas que descargaban en aquellos, precisamente en el punto más solicitado y armado. Sirvan de adelanto estos ejemplos:

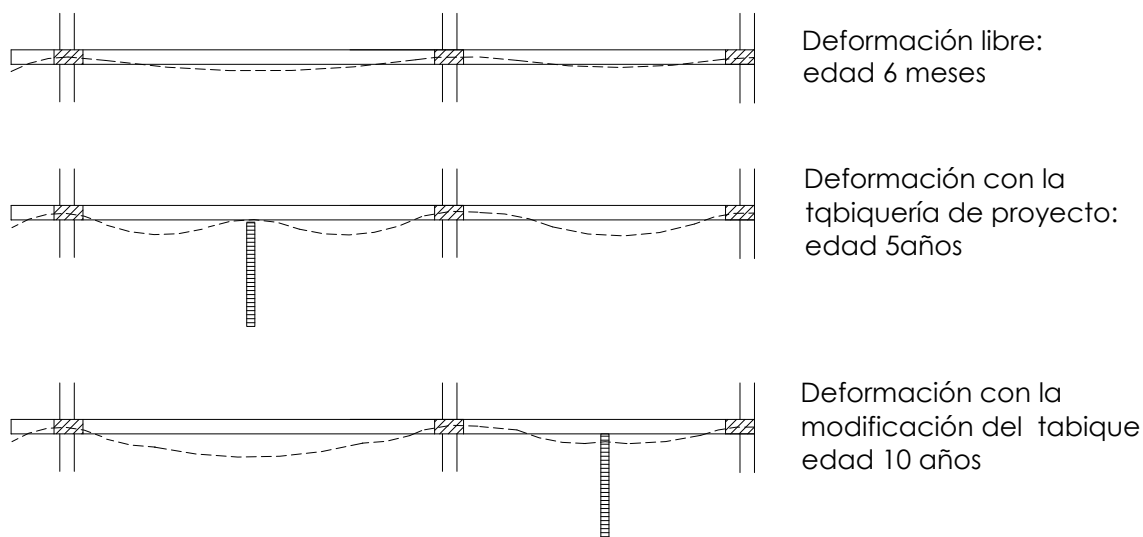
- Modificaciones incontroladas de las tabiquerías: una vez construido el edificio y por efecto de la flecha diferida, sobre todo en los primeros años, el forjado se ha ido deformando paulatinamente. Las tabiquerías inferiores entran en carga en mayor o menor medida, lo que supone una redistribución de esfuerzos y deformaciones en los paños del forjado.

En aquellos casos en los cuales se procedió a la demolición de dichos tabiques que suponían un apoyo del forjado, se produjo una deformación instantánea de los mismos por flexión, generando problemas en los elementos constructivos soportados.

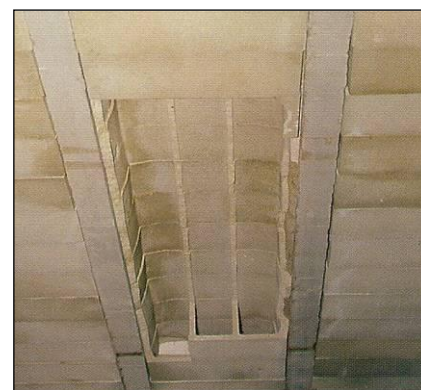
Local comercial (Orense)

De la misma forma, si se ejecutan nuevas tabiquerías por parte de algún propietario, y sin tomar las debidas precauciones, se podrían inducir nuevos apoyos y, con ello, deformaciones diferenciales localizadas que generaron fisuras en los pavimentos por la aparición de nuevos momentos negativos y/o rotura de bovedillas por aplastamiento en la cara inferior del forjado.

Principalmente, la mayoría de estas lesiones se han encontrado en algunos forjados de techo de la planta baja, ante los sucesivos cambios de distribución de los locales comerciales de uso comercial.

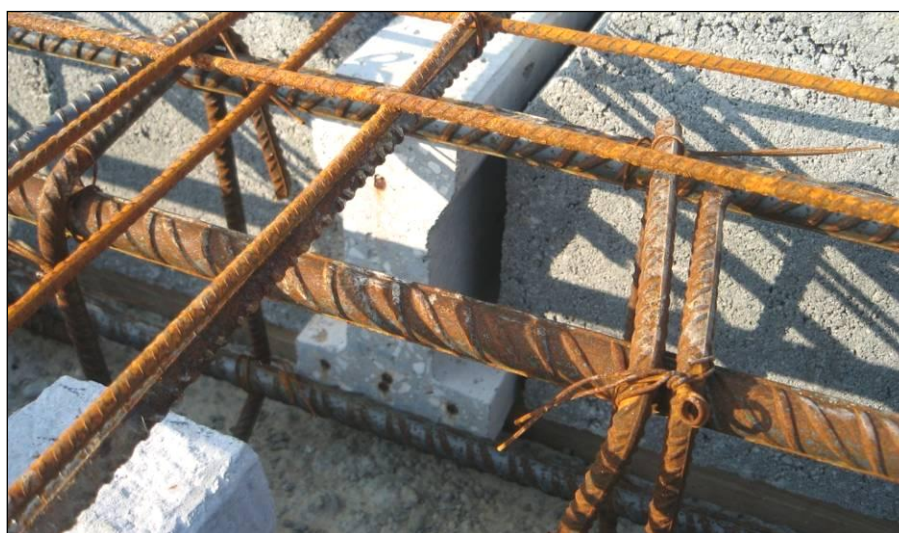
- Inadecuación entre tipo de bovedilla y vigueta: si bien es cierto que este problema no se ha detectado en la propia etapa de inspección sí se ha encontrado, con no poca sorpresa, en dos casos en los que se ha tenido que intervenir con posterioridad a causa del problema generado. El empleo de bovedillas no acordes al formato de la vigueta han impedido el correcto hormigonado envolvente del nervio, imposibilitando la resistencia frente al esfuerzo rasante. Sirva de ejemplo este caso reciente:

Ejemplo de bovedilla inadecuada a la vigueta en Coruña

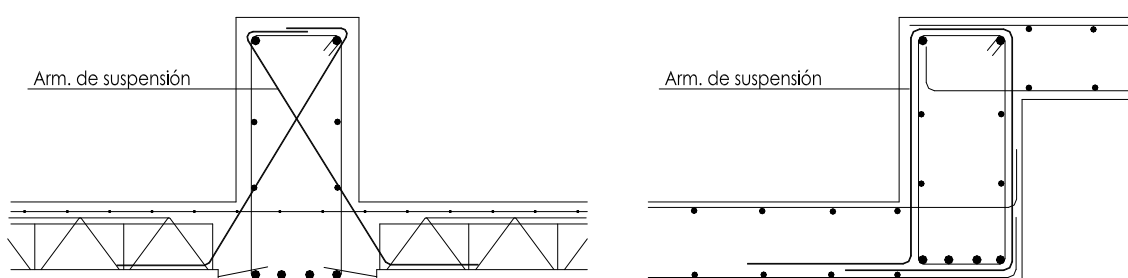
- Ausencia de armadura de suspensión: Es un error que alcanza, incluso, a nuestros días. Suspender las cargas de la cara inferior de una viga genera unos esfuerzos importantes de tracción, cortante e incluso torsores en vanos aislados, que obligan a disponer armaduras complementarias. Los efectos producidos por este error podrían producir el agotamiento de la pieza.

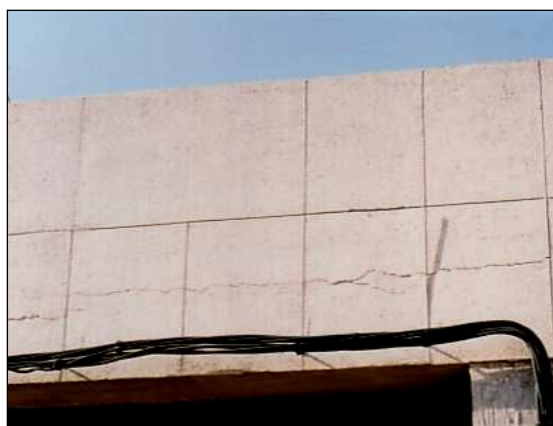
Caso 1 (Allariz – Orense)

- Inestabilidad de petos: Un lesión reiterada es la que se ha encontrado en los petos de cubierta y terrazas por una mala ejecución y diseño de esta pieza, que han producido riesgos de vuelco sobre la vía pública, fisuraciones y grietas horizontales. Además, la penetración de agua a través de estas fisuras ha generado lesiones por humedad y la consiguiente corrosión de las armaduras.

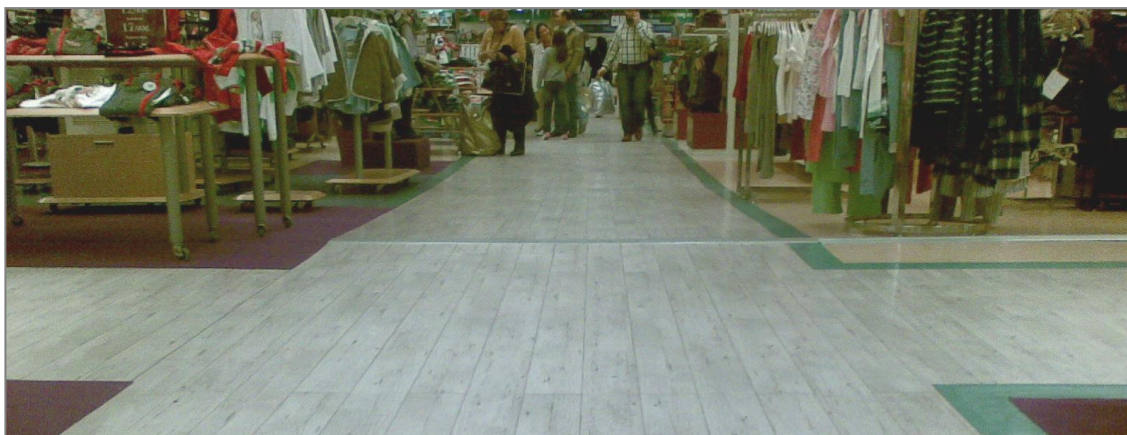
Deformación de la losa maciza en un centro comercial de Coruña (1982)
