**Jorge Aragón Fitera**

**Juan B. Pérez Valcárcel**

## **ANÁLISIS ESTADÍSTICO DE LA PATOLOGÍA DE FORJADOS DE HORMIGÓN ARMADO EN LA EDIFICACIÓN GALLEGA.**

UNIVERSIDAD DE LA CORUÑA  
ESCUELA TÉCNICA SUPERIOR DE ARQUITECTURA  
Departamento de Tecnología de la Construcción

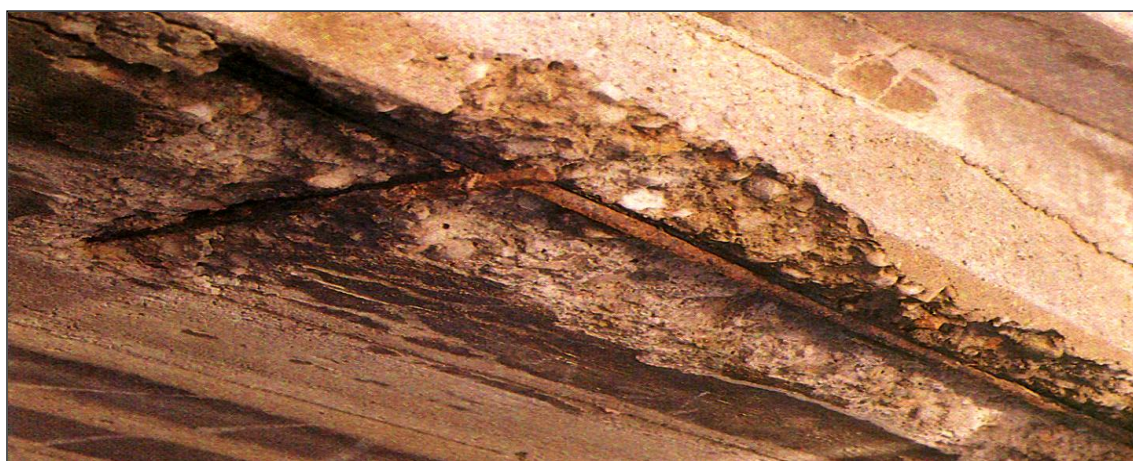
Carbonatación del hormigón por ataque químico, corrosión de las armaduras y posterior desprendimiento del recubrimiento (Marín – Pontevedra)

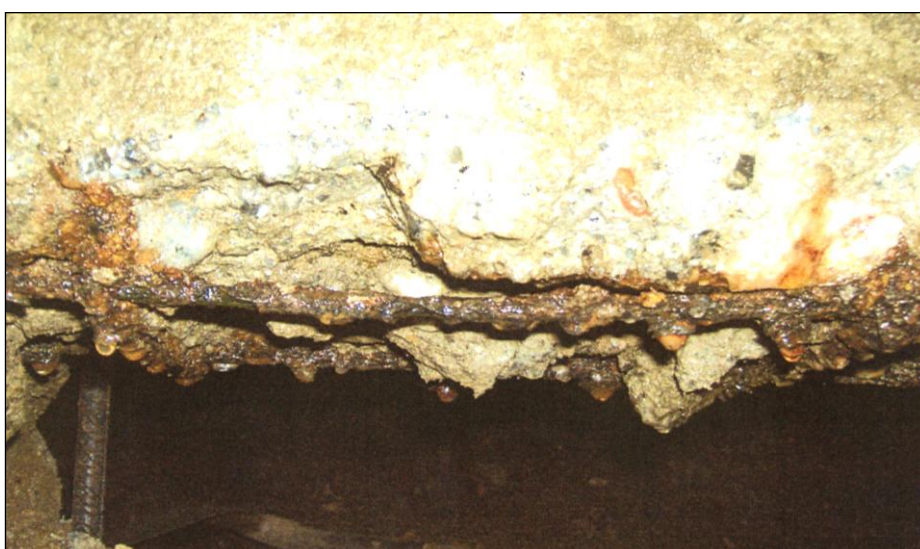
Aspecto de la cara inferior de una riostra de cimentación en contacto con el terreno de un edificio de Coruña de 1943.

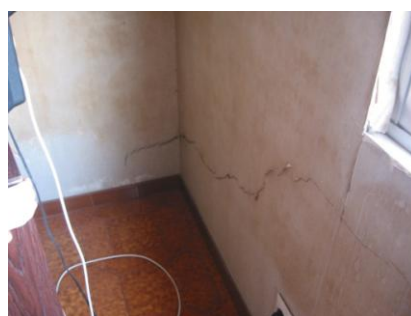
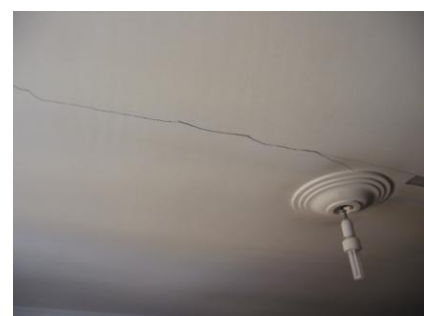
**Localización del Elemento lesionado:** Forjado horizontal de suelo de planta baja. Unidireccional, canto 20+5cm. con viguetas de hormigón. Luz media del paño extremo afectado 6,80m.

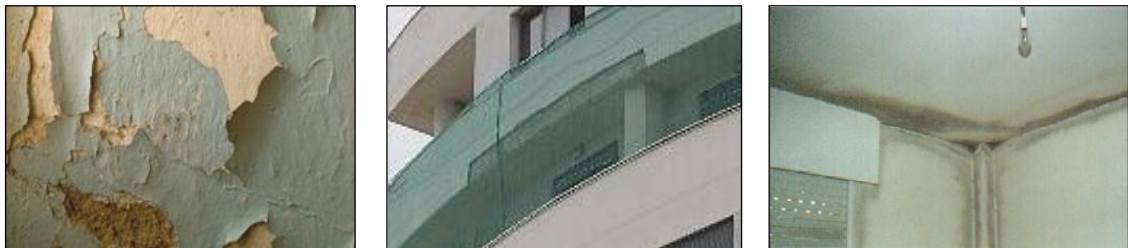
Otra tipología de lesión muy extendida en toda la comunidad autónoma ha sido el problema de las condensaciones interiores en los paramentos en contacto con la fachada debido a la escasez o inexistencia del aislamiento térmico. Se muestran a modo de ejemplo fotos de estas lesiones recogidas durante el proceso de inspección:

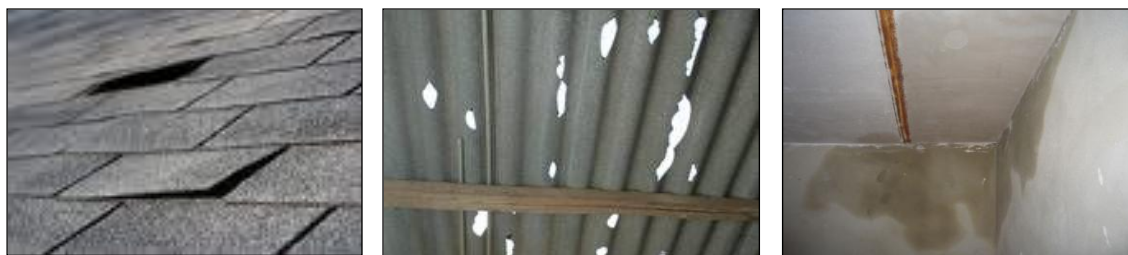
Se muestran las siguientes fotografías, tomadas durante el proceso de inspección, a modo de ejemplo:

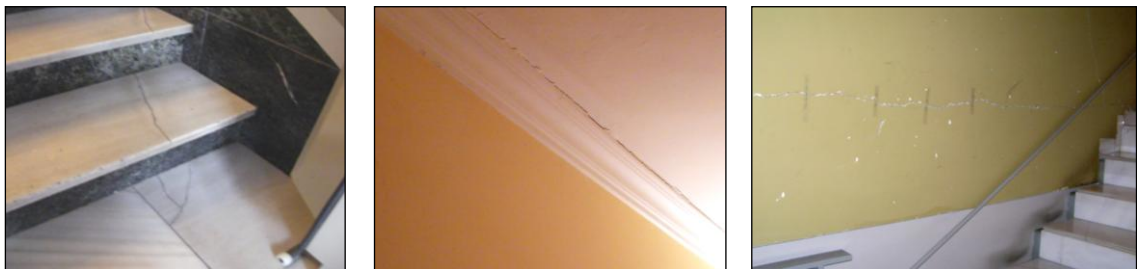
La primera fotografía corresponde a una lesión clasificada en su momento por los inspectores como fisuración del peldañado (computada en el subsistema Espacios Comunes); sin embargo, tras la revisión pormenorizada del informe, se considera que se trata inequívocamente de un caso de deformación excesiva del forjado sobre el que estaba directamente apoyada la escalera.

La segunda foto corresponde a una lesión clasificada en el informe correspondiente como desprendimiento del falso techo (computada en el subsistema Espacios Comunes). Tras una revisión el informe, se concluye que debería haber sido clasificada como deformación excesiva del forjado que soporta la fábrica, la cual arrastra consigo la cornisa de escayola, y computada por tanto en el subsistema Forjados.

En la tercera fotografía, se observa una lesión clasificada como fisuración de tabiquería de la caja de escalera (computada en el subsistema Espacios Comunes). En este caso, tras la revisión cuidadosa del informe realizado por los inspectores, se confirmó que se trataba de un daño originado por la deformación excesiva del forjado portante, y que debería haber sido computada en el subsistema Forjados.

Por lo tanto, como se ha podido constatar frecuentemente en las inspecciones realizadas el origen de la sintomatología común a estos daños ha sido la deformación excesiva y, como causa principal asignada, el canto insuficiente del forjado o de las vigas que recogían los cerramientos de la caja de escaleras y/o de los pasillos distribuidores. La discriminación de daños reales y atribuidos originalmente al Subsistema Espacios Comunes es la que se indica:

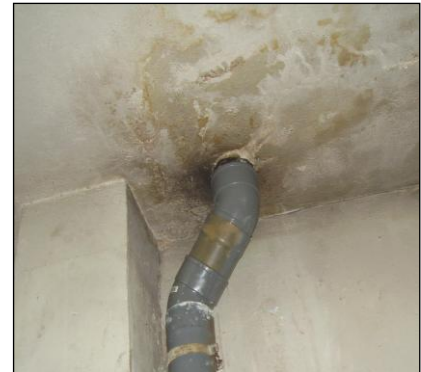
El mal estado de las bajantes y canalones, unido a la falta de mantenimiento en los sumideros, limahoyas y cazoletas, ha sido otra constante en la edificación estudiada.

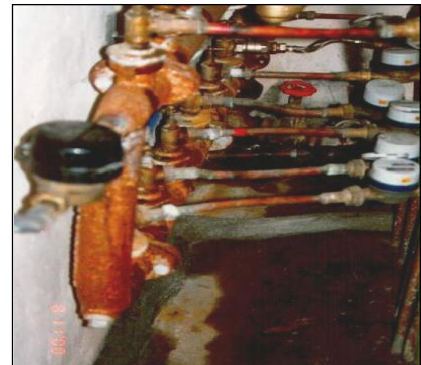
El grupo de problemas más comunes se refieren al mal estado de los cuadros generales de contadores.

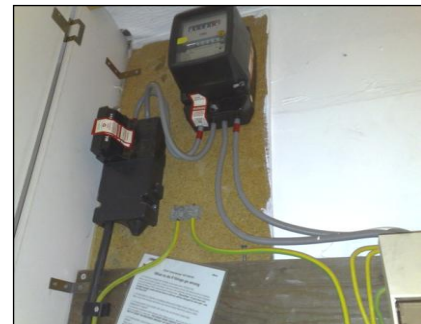
- **INSTALACIÓN DE ELECTRICIDAD:** El número de lesiones supone un 3,9% (sobre las 5640) y 133 edificios afectados (sobre los 746). El grupo de problemas más reiterados se refieren al mal estado de los cuadros eléctricos y a la escasa seguridad aportada por circuitos, interruptores y elementos de protección.

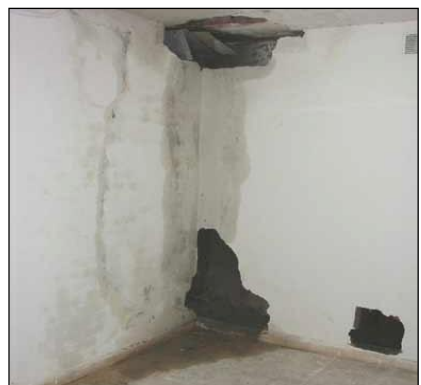
La lesión más común ha sido la filtración de agua del terreno a través de los muros de contención hacia las plantas de garaje, así como la fisuración de las soleras del mismo.

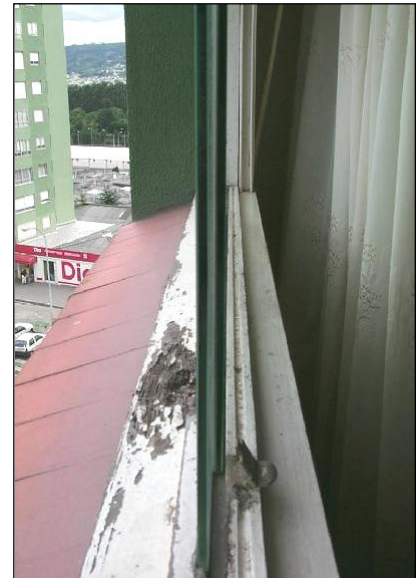
- **INSTALACIÓN DE VENTILACIÓN:** Acumulan un 1,4% de lesiones y 53 edificios afectados. Prácticamente la totalidad de los daños vinculados a este subsistema se refieren al mal estado de las carpinterías exteriores de aluminio, especialmente por la corrosión metálica del anodizado, el descuadre en el caso de las ventanas correderas y por la falta de estanqueidad entre el cerramiento y la carpintería.

Otro problema recogido habitualmente es la ausencia de las rejillas de ventilación de la cocina o tendederos, vinculados a las instalaciones de gas.

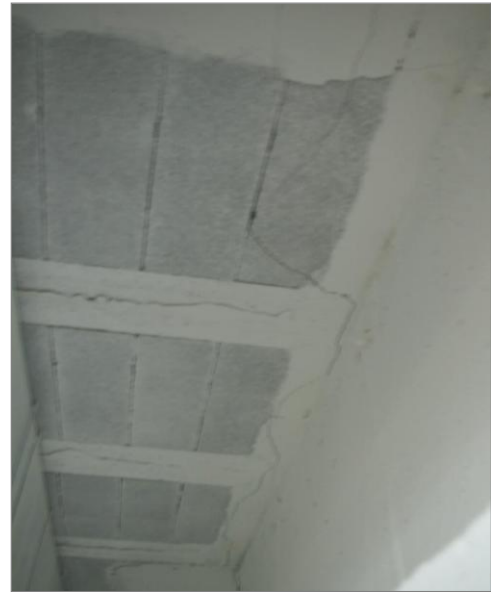
Además, como se ha visto en el capítulo anterior, la trascendencia de la patología de este elemento estructural es muy importante por cuanto indirectamente ha causado numerosos daños a las tabiquerías y pavimentos de los Acabados Interiores y Espacios Comunes. En la foto de la derecha, un caso de rotura por retracción.

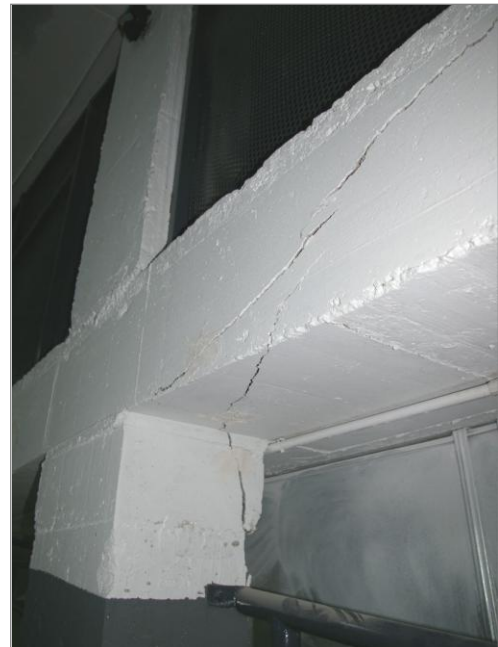
En la práctica de las inspecciones se ha podido comprobar que el uso indiscriminado de las vigas planas ha generado el mayor número de problemas de deformación aunque con los valores numéricos no es posible reflejarlo estadísticamente.

En la foto, rotura de una viga por fenómenos de torsión.

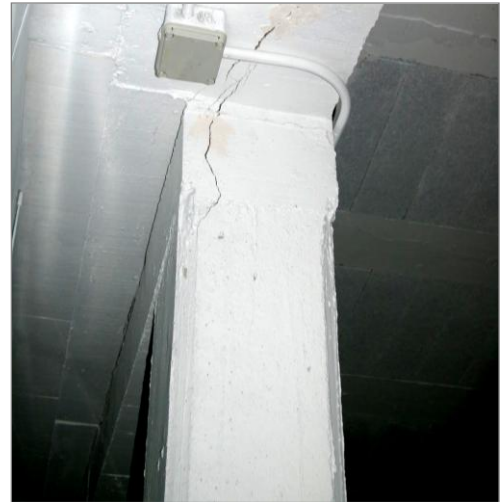
Se debe aclarar que, para comprender la alta incidencia de daños en los pilares, éstos deben contemplarse desde la perspectiva de piezas de hormigón generalmente desprotegidas, es decir, expuestas al ataque químico, y no desde la perspectiva de un elemento portante con síntomas de agotamiento.

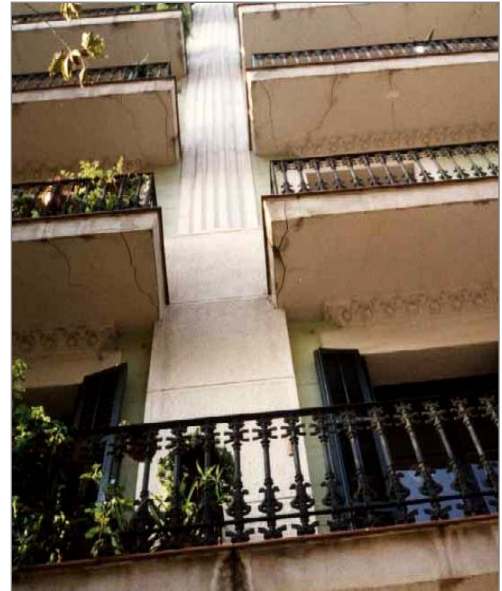
Cabe recordar que, dadas las características específicas de la edificación residencial, los voladizos rara vez presentan luces superiores a 1,25m por lo que a priori no deberían ser un elemento problemático ni en cuanto a deformaciones ni en cuanto a resistencia; sin embargo, habitualmente sí son elementos muy expuestos al ataque químico exterior, como el de la foto.

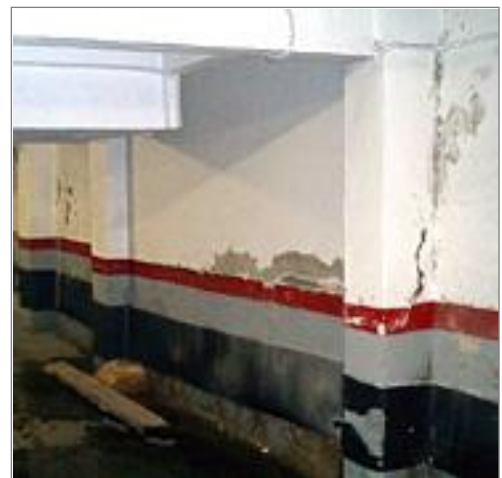
Son valores similares al caso de los voladizos, aunque resulta revelador que en realidad, la superficie de muros inspeccionados es muy superior a aquellos. En la mayor parte de los muros inspeccionados, éstos correspondían a un único sótano.

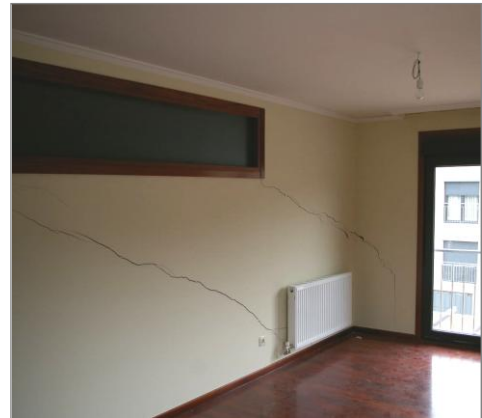
En la foto, rotura del cerramiento y del falso techo debida a un reciente asiento de cimentación.

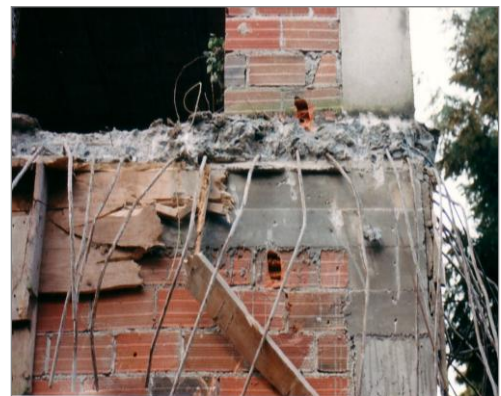
En la foto, un ejemplo de rotura de voladizo por disposición incorrecta de su armadura en la cara inferior.

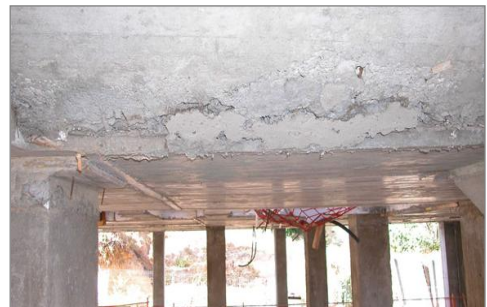
- DEFECTOS DEL MATERIAL: el reducido grupo de errores que condujeron a estos daños (5,6% sobre 138 lesiones) se distribuyen básicamente entre los hormigones de baja calidad y algunos elementos prefabricados defectuosos tales como viguetas, prelasas, forjados pi, etc.

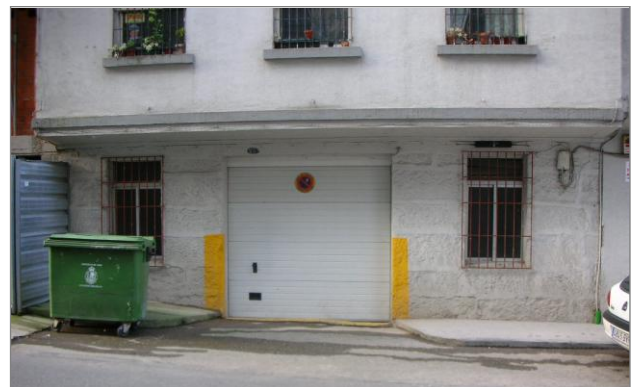
- EFECTOS DEL TERRENO: Este apartado engloba los errores de origen técnico relacionados con hundimientos, asientos, nivel freático, deslizamiento de ladera, etc. En la foto adjunta se observa la curvatura que ha adquirido el forjado debido a un problema de asientos diferenciales.

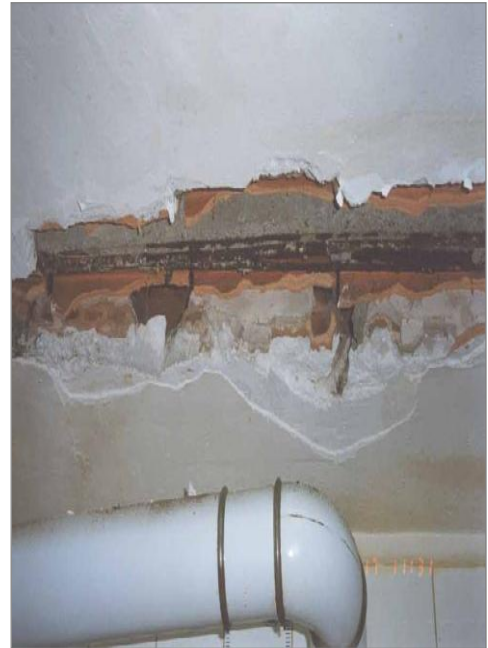
No obstante es una realidad que en muchas de las lesiones encontradas, si los usuarios se hubieran percatado de su importancia o si la inspección técnica hubiese sido obligatoria, los daños se habrían minimizado y los costes de reparación hubieran sido bastante inferiores; la corrosión de armaduras, en muchos casos perfectamente visibles, sería un ejemplo notable.

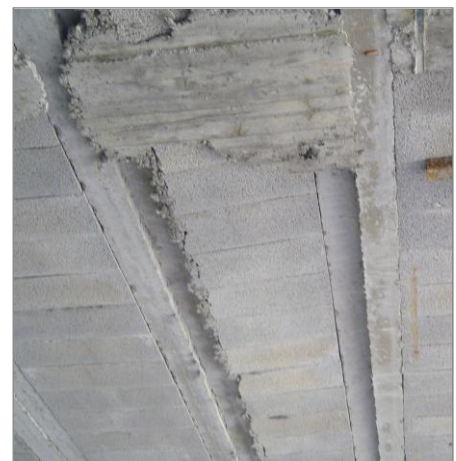
Igualmente engloba la mayor parte de las lesiones relativas a manchas, eflorescencias y carbonataciones de baja intensidad. En la foto un defecto del encofrado catalogado como leve en Marín (Pontevedra).

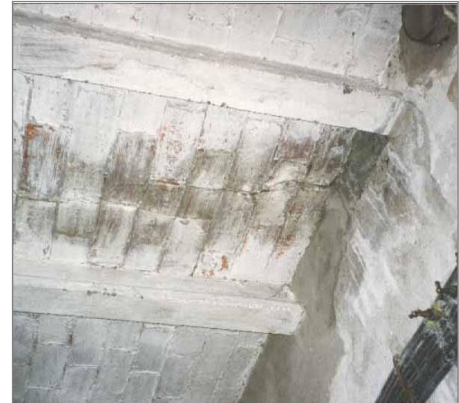
En la foto, un ejemplo de forjado de sótano con daños por filtraciones continuadas y síntomas de carbonatación y corrosión en Vivero (Lugo).

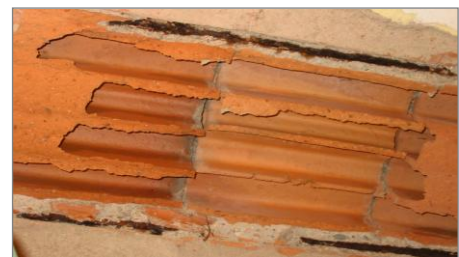
El caso de lesiones graves por corrosión intensa de armaduras de los nervios, como el ejemplo de la foto en Ferrol (Coruña), resultaron una constante en las edificaciones de cierta edad, sobre todo en el ámbito costero.

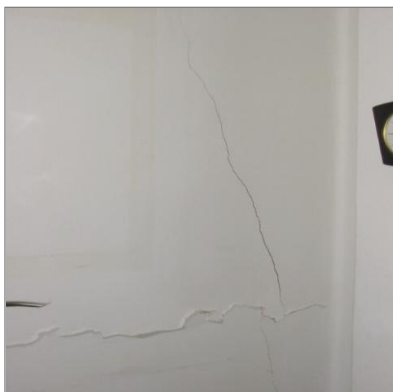
- INTERVENCIÓN DIFERIDA: engloba casi las tres cuartas partes de las lesiones detectadas, generalmente correspondientes a las calificadas como de gravedad leve y que no tenían mayor trascendencia que la meramente estética y la consiguiente sensación de alarma entre los usuarios.

Incluyen el abanico de los daños generados por una deformación excesiva del forjado y esta intervención estaba orientada a la reparación de fisuraciones en tabiquerías y/o acabados a medio o largo plazo.

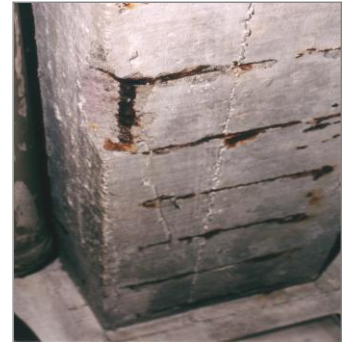
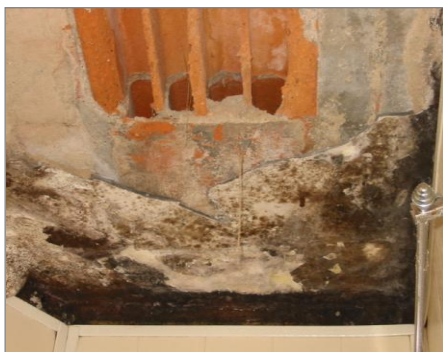
- INTERVENCIÓN URGENTE: Abarca prácticamente la cuarta parte de las lesiones encontradas durante el proceso de inspección técnica, generalmente correspondientes a las calificadas como de gravedad importante y cuya intervención no podía demorarse en exceso a consecuencia de que el daño detectado podía derivar en una situación de cierto riesgo o en una alta repercusión económica si se postergaba.

En algún caso fueron introducidas en este grupo de intervención urgente algunas lesiones calificadas inicialmente por los inspectores como leves al presentar éstas un estado de fisuración o degradación realmente importante.

Básicamente comprendían aquellas intervenciones relativas a fisuraciones importantes de algún elemento del forjado o rotura patente de los elementos constructivos vinculados (bovedillas, tabiquerías, falsos techos o pavimentos) así como los desprendimientos de los recubrimientos acompañados de corrosiones avanzadas de las armaduras.

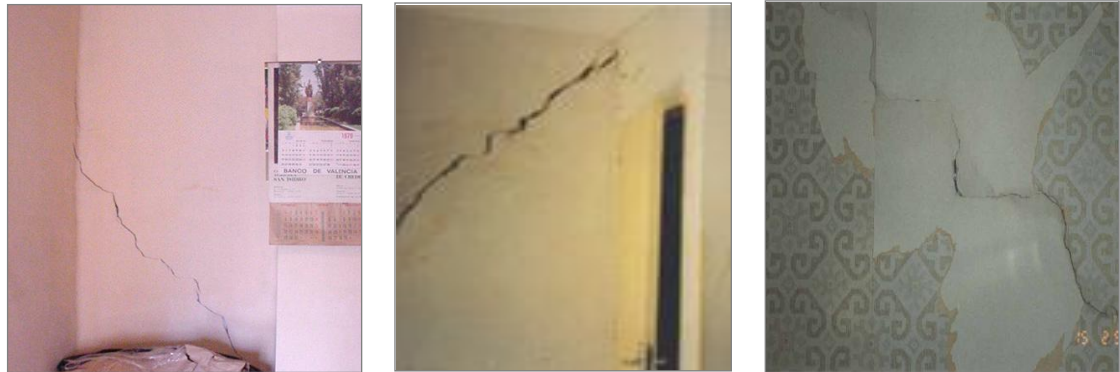
- FISURACION DE TABIQUERIA POR DEFORMACION EXCESIVA DEL FORJADO (79 lesiones sobre 197 → 40%): resultado de un canto de forjado no adecuado a la luz del elemento y/o a los efectos producidos por la acumulación de arcos de descarga desde las plantas superiores hacia las inferiores, en aquellos casos en que la planta inferior era diáfana. En términos generales se ha considerado una lesión leve.

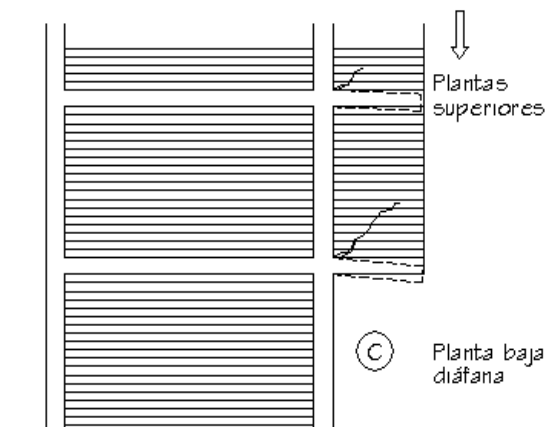
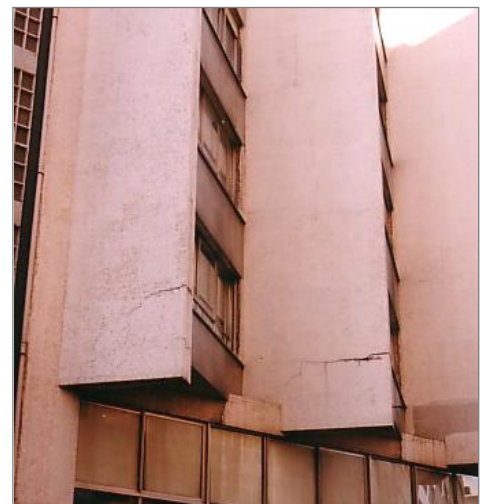
- FISURACION DEL CERRAMIENTO POR DEFORMACION EXCESIVA DEL VOLADIZO (18 lesiones sobre 197 → 9,1%): las lesiones provienen de los efectos producidos por la acumulación de arcos de descarga desde las plantas superiores hacia las inferiores. En la mayoría de los casos se ha considerado una lesión grave, no tanto por el aspecto estructural sino por la vía de entrada de agua que supone.

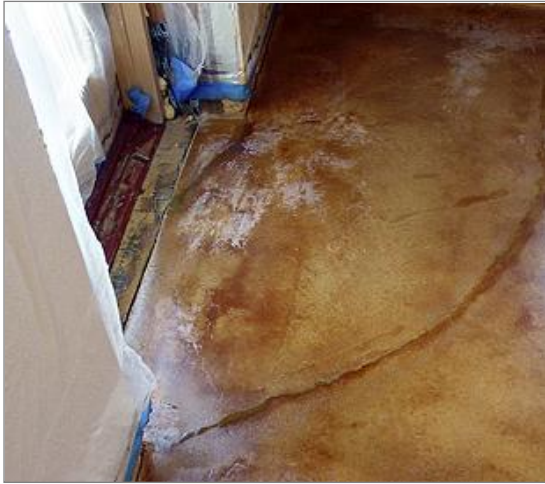
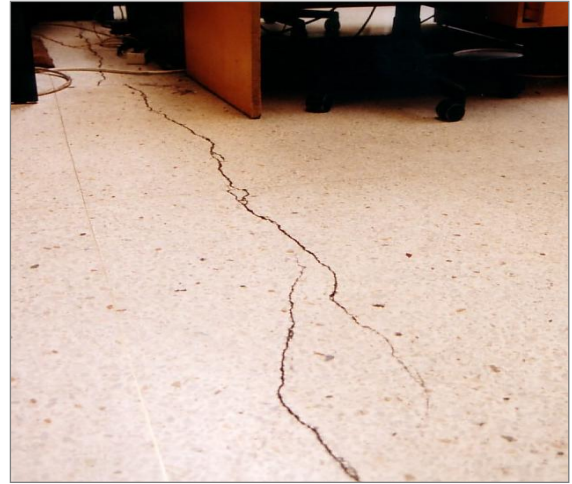
- FISURACION DE PAVIMENTOS (17 lesiones sobre 197 → 8,6%): Lesión habitual en el caso de la deformación excesiva del forjado, destacándose la tipología de lesión causada por un error de diseño en fase de proyecto al encadenar unos brochales sobre otros, generando una acumulación de flechas inviiables para los elementos constructivos frágiles. En términos generales no es grave.

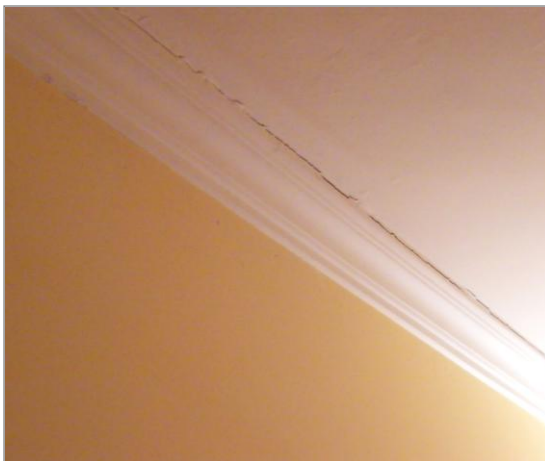
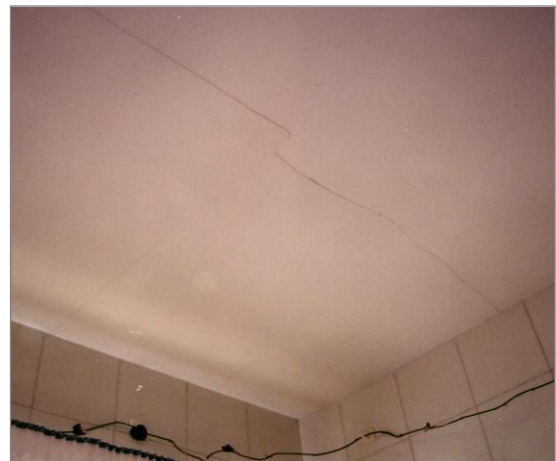
- FISURACION DE FALSOS TECHOS (14 lesiones sobre 197 → 7,1%): además de manifestarse junto con la deformación excesiva del forjado, se destaca el caso frecuente motivado por un error de diseño en fase de proyecto; el trazado de vanos paralelos y adyacentes con diferencia de luces importantes que acusan la incompatibilidad de las deformaciones de las viguetas contiguas. En la mayor parte de los casos no se ha considerado una lesión grave.

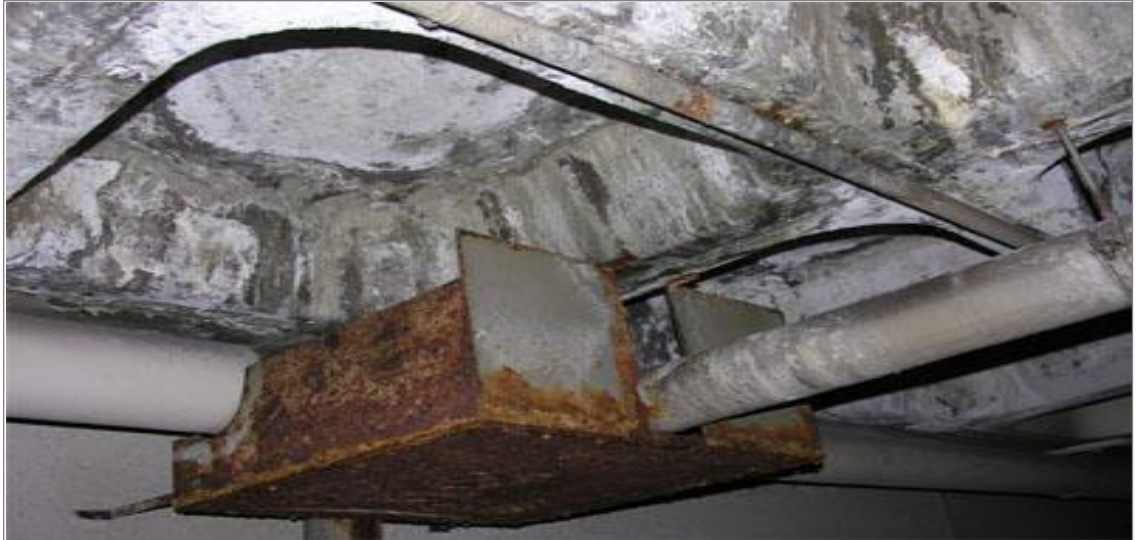
- DEGRADACIÓN DEL HORMIGÓN POR FILTRACIONES DE AGUA (13 lesiones sobre 197 → 6,6%): Este caso se ha detectado reiteradamente como consecuencia de fallos en impermeabilizaciones de terrazas o patios, así como por roturas de instalaciones de saneamiento. En algunos casos, como el de la fotografía, se ha clasificado como lesión grave.

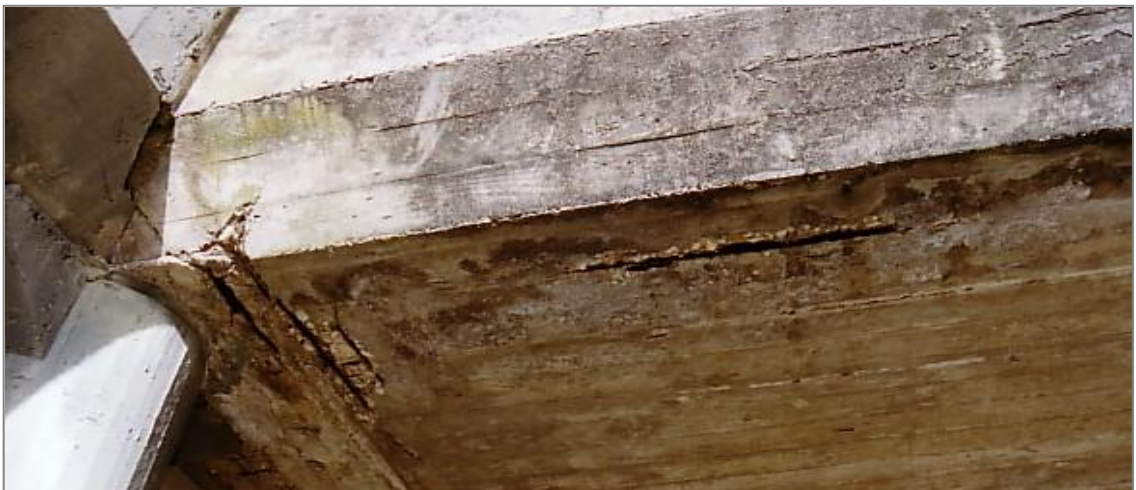
- DEGRADACIÓN DEL HORMIGÓN SUPERFICIAL POR CARBONATACION (10 lesiones sobre 197 → 5,0%): las eflorescencias y las manchas de diversa índole son un claro ejemplo de cómo se deteriora el hormigón con una pobre dosificación y expuesto al ataque marino en las zonas costeras, cuando presenta alta porosidad y/o un recubrimiento escaso.

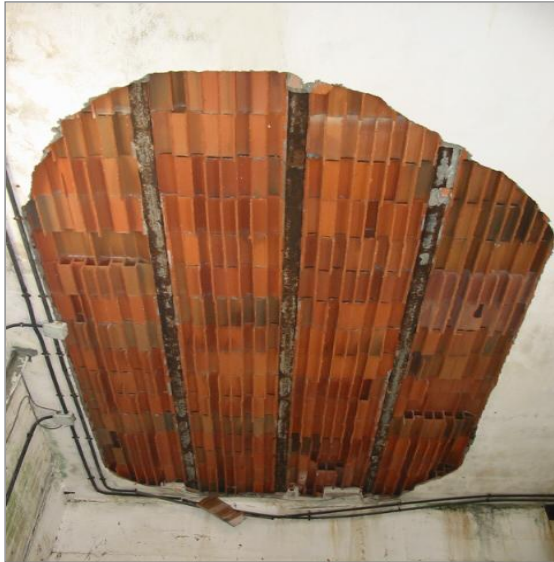
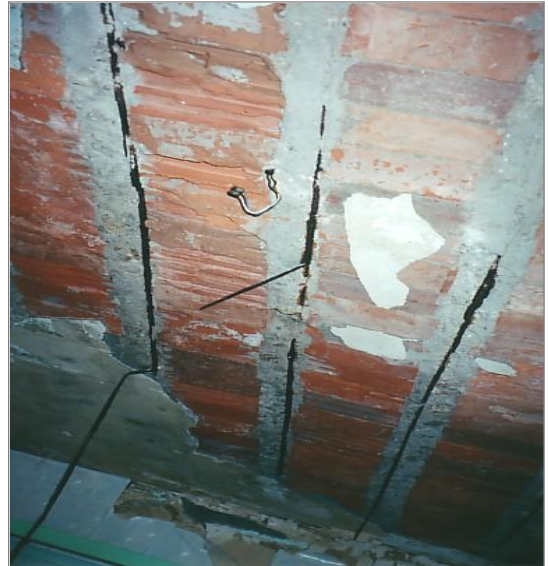
- CORROSIÓN METÁLICA DE LAS ARMADURAS O DE LOS PERFILES DEL FORJADO (9 lesiones sobre 197 → 4,6%): El ataque químico unido a la falta de un recubrimiento adecuado acaba produciendo la corrosión metálica de las armaduras. En la foto izquierda se muestra el aspecto de un forjado ejecutado con viguetas metálicas (en el proyecto original figuraban viguetas de hormigón). El caso de la derecha obligó al desalojo de los inquilinos dada su gravedad.

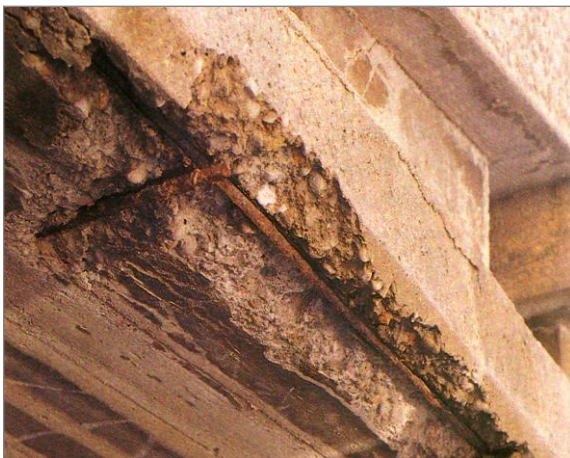
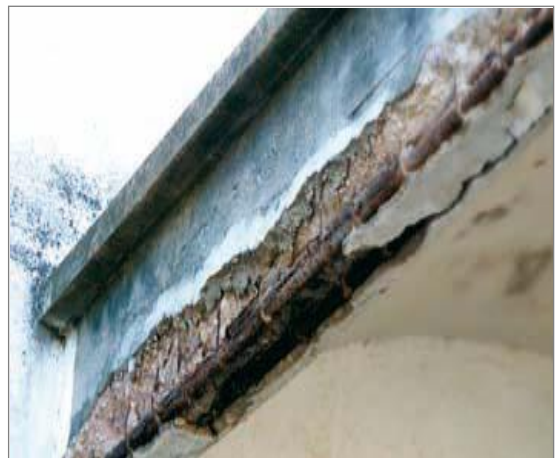
- DESPRENDIMIENTO DEL HORMIGÓN DEL RECUBRIMIENTO (8 lesiones sobre 197 → 4,0%): una lesión estándar en los forjados expuestos como resultado de la carbonatación, la disgregación del hormigón y finalmente, de la corrosión metálica avanzada de las armaduras. En las fotos se muestran ejemplos en un estado muy avanzado.

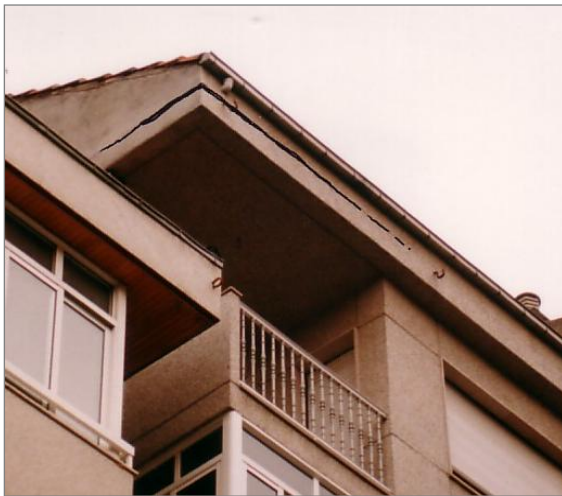
- FISURACIÓN POR SECCIÓN INSUFICIENTE DEL ELEMENTO (6 lesiones sobre 197 → 3,0%): la ejecución de un esbelto forjado de losa maciza en voladizo para cubrir el balcón, sin considerar las cargas transmitidas por la tabiquería superior y el área correspondiente de la cubierta soportada, ha sido la causa principal de la lesión de la fotografía izquierda, catalogada como grave.

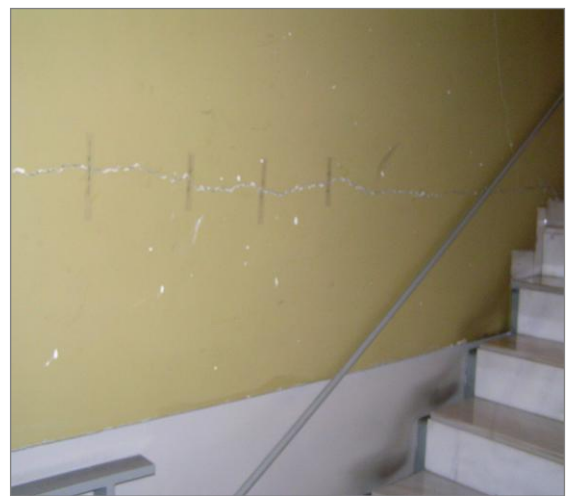
El caso de la fotografía derecha se observa una lesión habitual (hasta la aparición de los programas informáticos actuales) causada por la deformación excesiva de un zuncho perimetral de la caja de escaleras infradimensionado en todas las plantas.

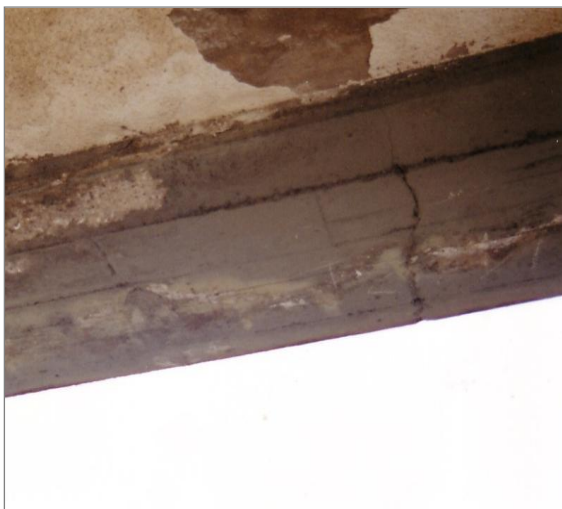
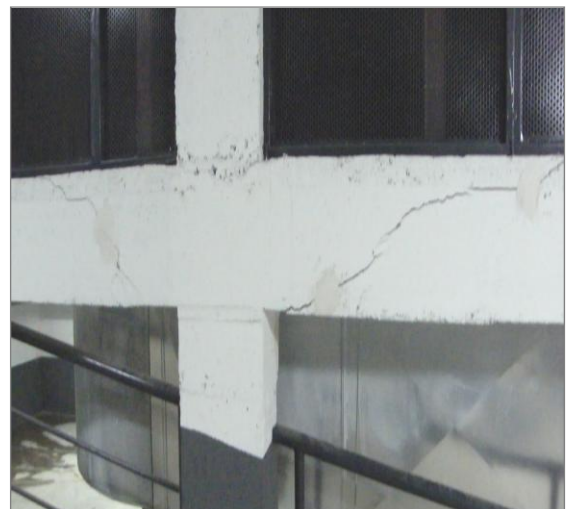
- FISURACIÓN POR CUANTÍA INSUFICIENTE (6 lesiones sobre 197 → 3,0%): En la foto izquierda se produjo la deformación del forjado acompañando a la deformación de la viga de borde, debido al anclaje insuficiente de la armadura de refuerzo de positivos. Se consideró una lesión importante.

A la derecha un caso de torsión grave en un forjado de rampa de garaje.

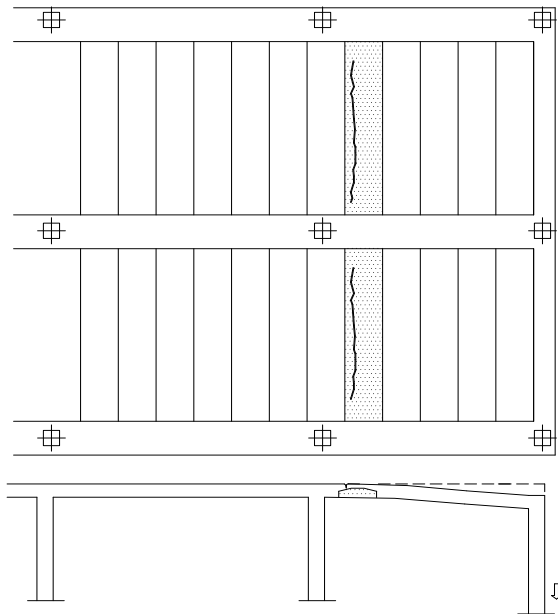
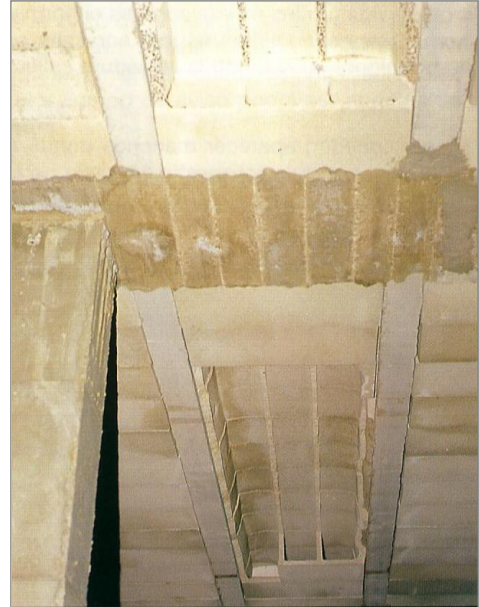
- ROTURA DE BOVEDILLAS (6 lesiones sobre 197  $\rightarrow$  3,0%): Causadas por un asiento diferencial en el cimiento de una alineación de pilares. En este caso se produjo la deformación del paño de forjado que promovió la rotura de varias bovedillas por su compresión lateral inferior. Al estar estabilizada se computó como leve.

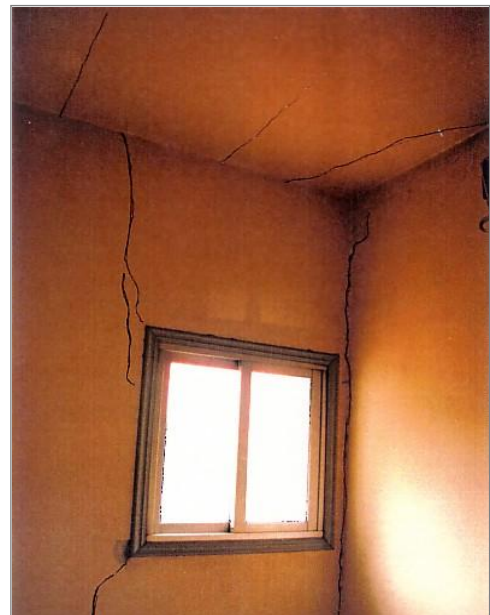
- VIBRACIONES DEL CUARTO DE MÁQUINAS DEL ASCENSOR (5 lesiones sobre 197  $\rightarrow$  2,5%): en el entorno de la caja de ascensores del portal, en ocasiones se detectaron fisuraciones aisladas y leves, asociándose las mismas a la vibración inducida por las frenadas y arranques del ascensor.

En esta foto, la esbeltez de la losa maciza del forjado de apoyo de la maquinaria unido a la ausencia de elementos amortiguadores indujo fisuraciones que se transmitieron a la fábrica sustentada y, posteriormente, a la losa de cubierta. En este caso se consideró una lesión grave.

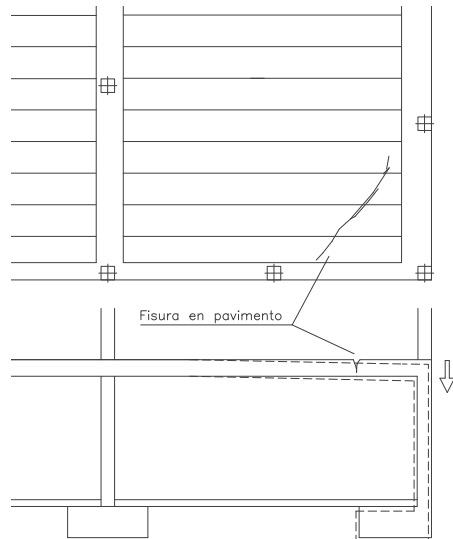
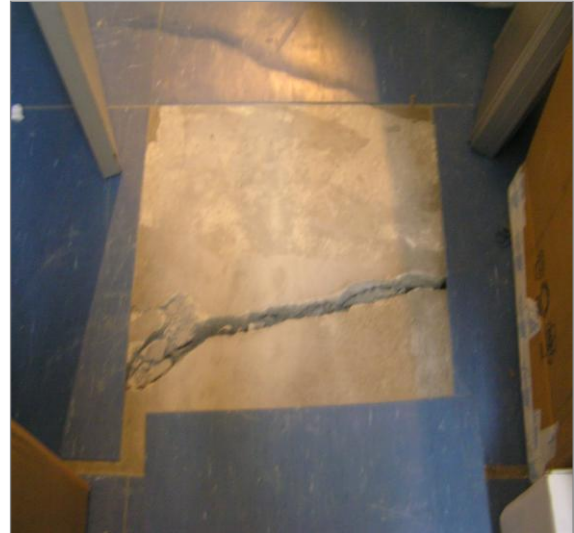
- ROTURA DE LA LOSA SUPERIOR (3 lesiones sobre 197 → 1,5%): Un asiento diferencial de la zapata de un pilar de esquina conllevó la deformación del forjado y se tradujo en la rotura grave de su losa superior.

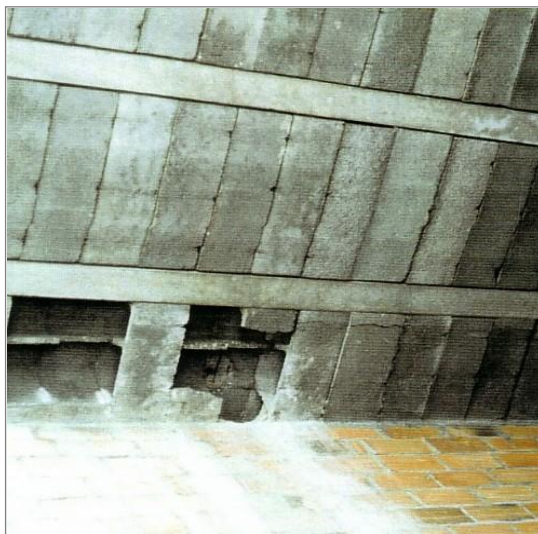
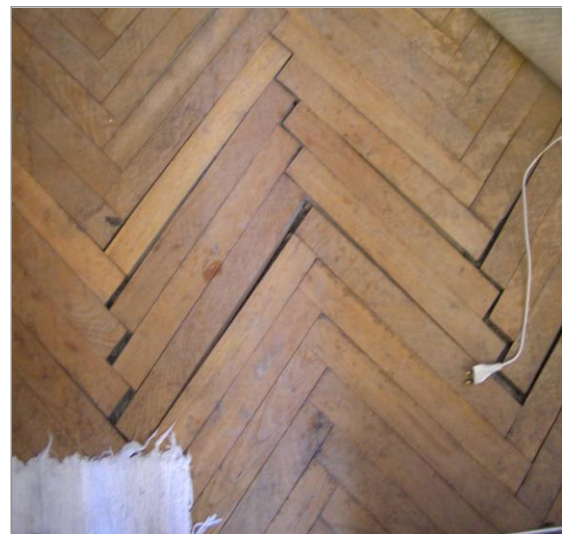
- DEFORMACIÓN Y DAÑOS POR MODIFICACIÓN DE TABIQUERÍAS (3 lesiones sobre 197 → 1,5%): la introducción de nuevas tabiquerías o la eliminación de las existentes, con motivo de reformas realizadas por los usuarios, ha generado modificaciones en las condiciones de contorno adquiridas por el forjado con el paso del tiempo las cuales se tradujeron en deformaciones del mismo que causaron daños leves en los elementos constructivos soportados.

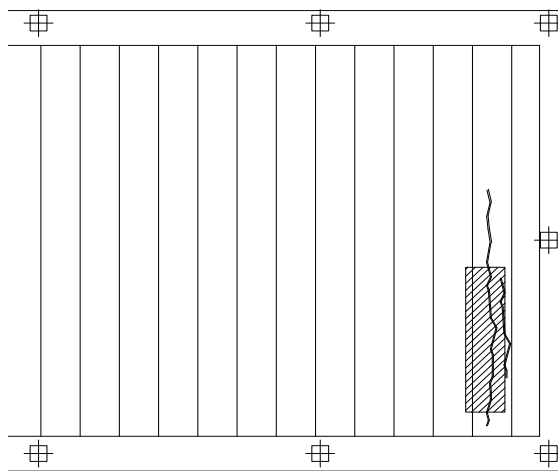
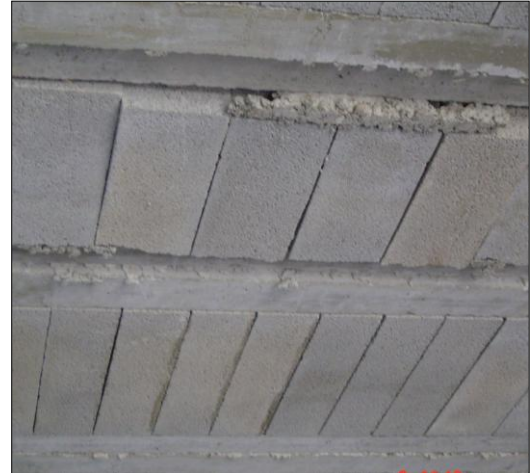
- DEFORMACIÓN LOCAL DE NERVIOS POR CARGAS NO PREVISTAS (2 lesiones sobre 197 → 1,0%): la fisuración del forjado estuvo motivada por la ubicación, por parte del inquilino, de un acuario de 750 litros repartidos entre cuatro apoyos metálicos en un forjado aislado de  $h=22\text{cm}$  y  $L=6,15\text{m}$ .

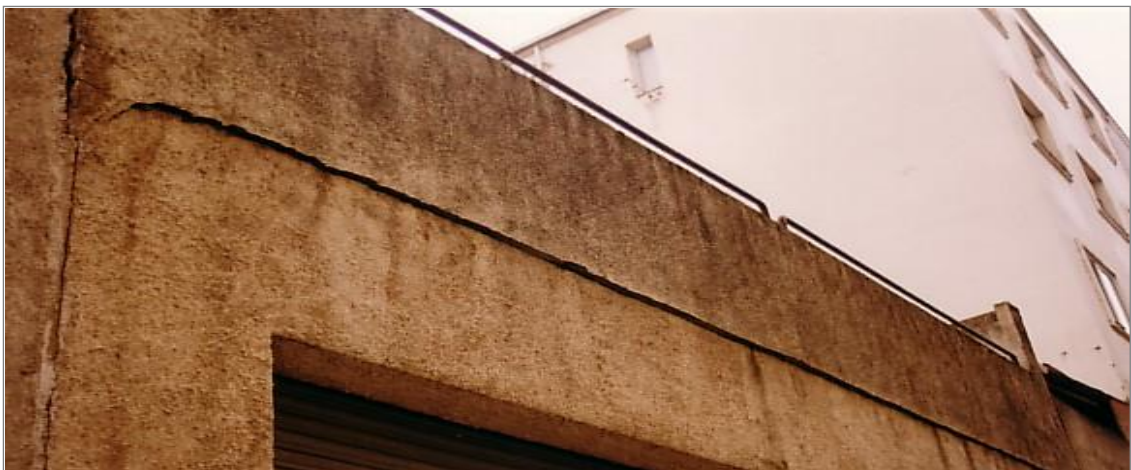
- RIESGO DE DESPRENDIMIENTO O CAÍDA DE PETOS DE REMATE Y CORNISAS (2 lesiones sobre 197 → 1,0%): la disposición errónea del armado o una pésima solución constructiva ocasiona este tipo de lesión. Se considera una lesión importante pues puede ocasionar daños a los viandantes, sobre todo en el caso de cornisas, que se consideraba muy grave.

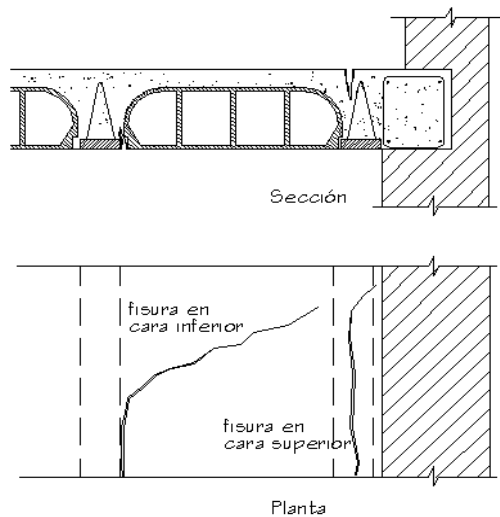
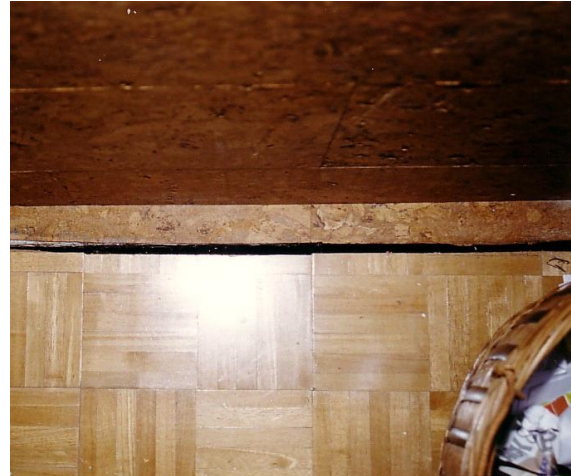
- APOYO INCORRECTO EN MURO DE FÁBRICA (1 lesión sobre 197 → 0,5%): producida por el asiento y el giro hacia el exterior del muro de fábrica sustentante. La fisuración se produjo paralela a la dirección de forja ante la inexistencia de un armado de negativos transversal y como resultado de la incorrecta evaluación del grado de empotramiento del forjado en el apoyo.

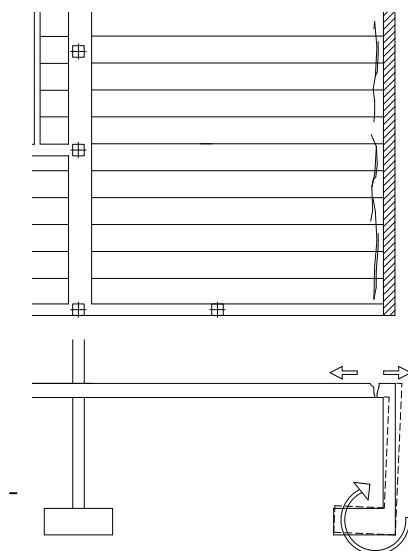
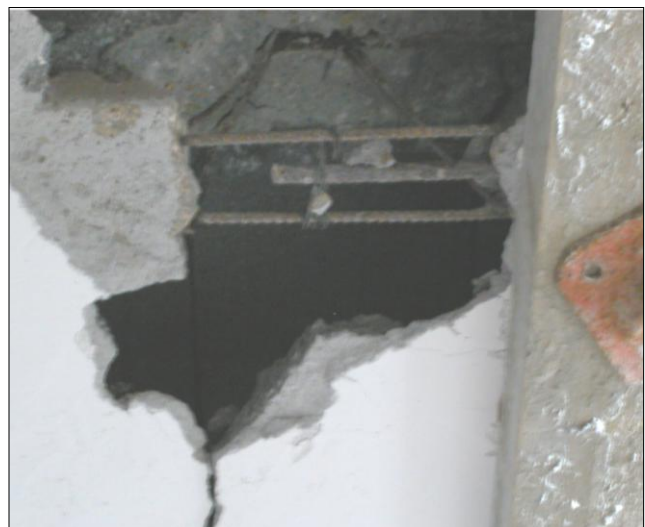
- ROTURA DE NEGATIVOS (1 lesión sobre 197 → 0,5%): lesión atípica causada por el asiento de un muro de hormigón acompañado del giro del cimiento hacia el exterior. En este caso se produjo una tensión muy superior a la proyectada para las armaduras de negativos.

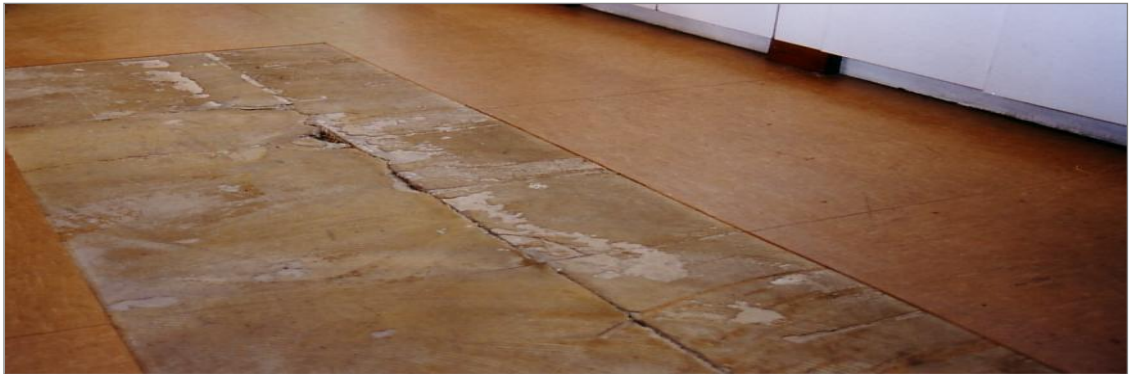
- ROTURA POR ANCLAJE INSUFICIENTE (1 lesión sobre 197 → 0,5%): se pudo concretar el problema en una intervención posterior a la inspección.

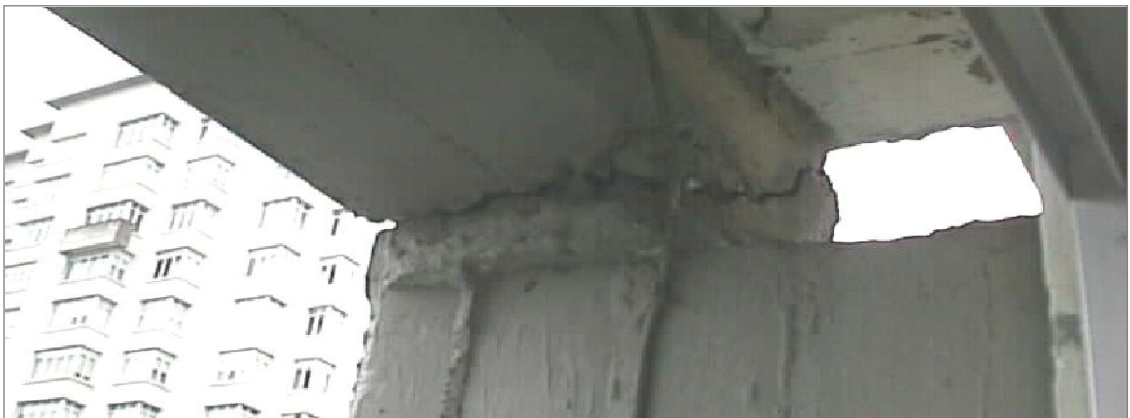
- ROTURA POR FLEXIÓN EXCESIVA CON FORMACIÓN DE RÓTULA PLÁSTICA (1 lesión sobre 197 → 0,5%): Causada por la falta de rigidez de la unión unido a un anclaje insuficiente, dato que fue corroborado en una intervención posterior a la propia inspección técnica; se consideró una lesión grave.

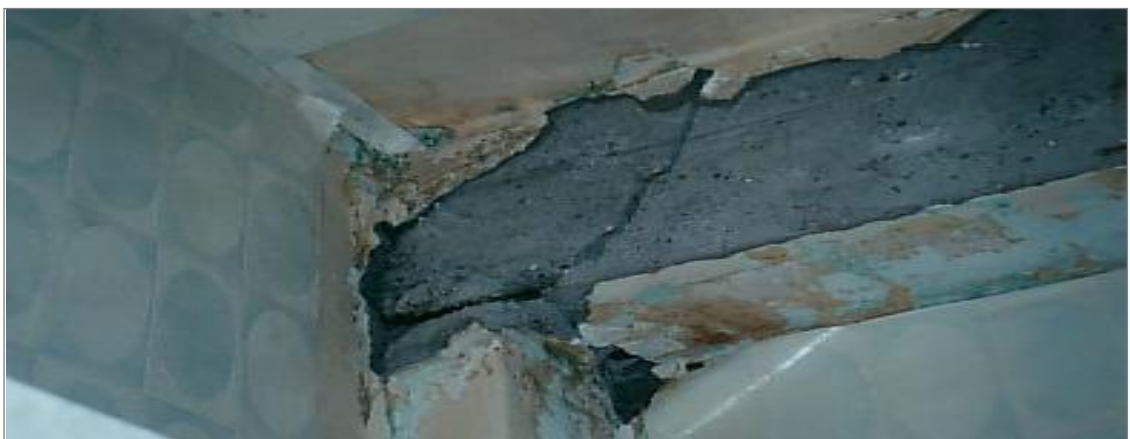
- ROTURA POR CORTANTE (1 lesión sobre 197 → 0,5%): Si bien en la foto solo se aprecia la viga, la rotura afectaba al forjado. Causada por una inexplicable ausencia de estribos, dato que fue corroborado en una intervención posterior a la propia inspección técnica; requirió una intervención inmediata.

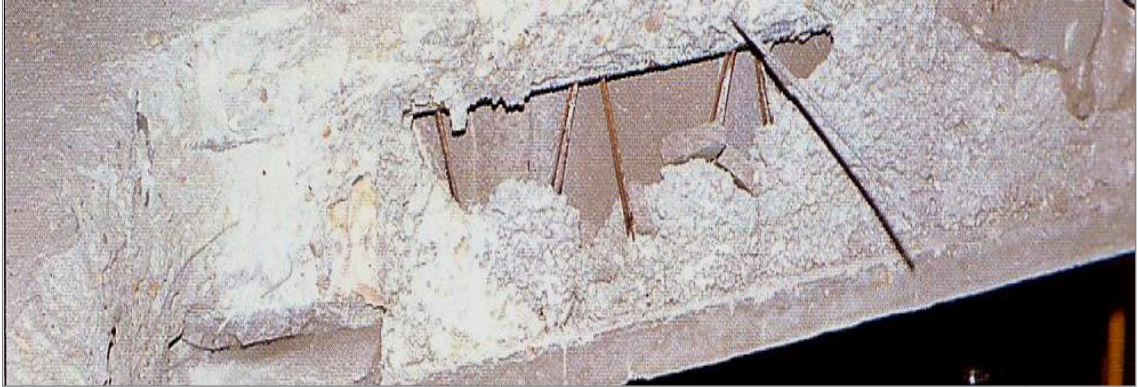
- ROTURA POR COQUERAS MÚLTIPLES (1 lesión sobre 197 → 0,5%): Causadas por un hormigonado seco y/o un vibrado muy defectuoso. Inicialmente, esta lesión se había considerado vinculada a un caso de deformación excesiva, pero la acusada vibración del paño unido a una fisuración progresiva e inexplicable condujo unos meses despues a la revisión del caso; requirió una intervención inmediata.
