**Jorge Aragón Fitera**

**Juan B. Pérez Valcárcel**

## **ANÁLISIS ESTADÍSTICO DE LA PATOLOGÍA DE FORJADOS DE HORMIGÓN ARMADO EN LA EDIFICACIÓN GALLEGA.**

UNIVERSIDAD DE LA CORUÑA  
ESCUELA TÉCNICA SUPERIOR DE ARQUITECTURA  
Departamento de Tecnología de la Construcción

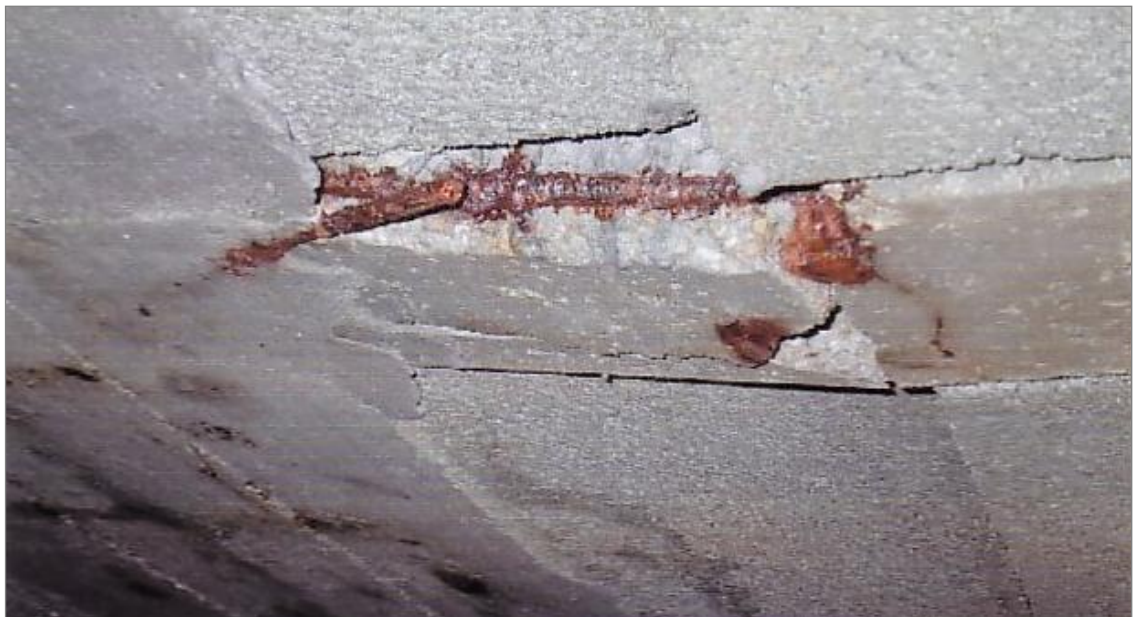
- ROTURA DE VIGUETAS (1 lesión sobre 197 → 0,5%): Causadas por la falta de armadura de conexión combinado con el desmochado a golpes de la misma. Se asignó una calificación de leve por ser un caso aislado dentro del paño.

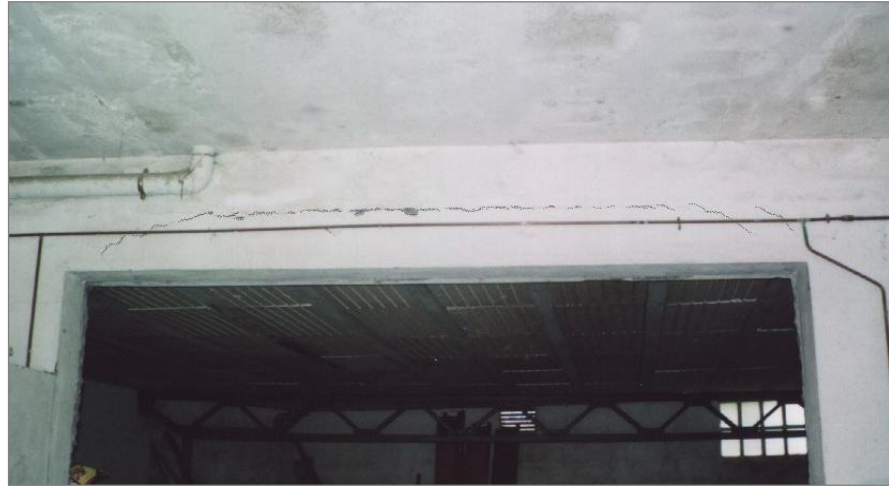
- FISURACIÓN POR ARMADO INCORRECTO (1 lesión sobre 197 → 0,5%): la ejecución de un nuevo forjado a distinto nivel sin analizar la capacidad portante de la viga de apoyo existente generó la fisuración de ésta y la acusada deformación del forjado sustentado. En este caso hubo que proceder al refuerzo del elemento.

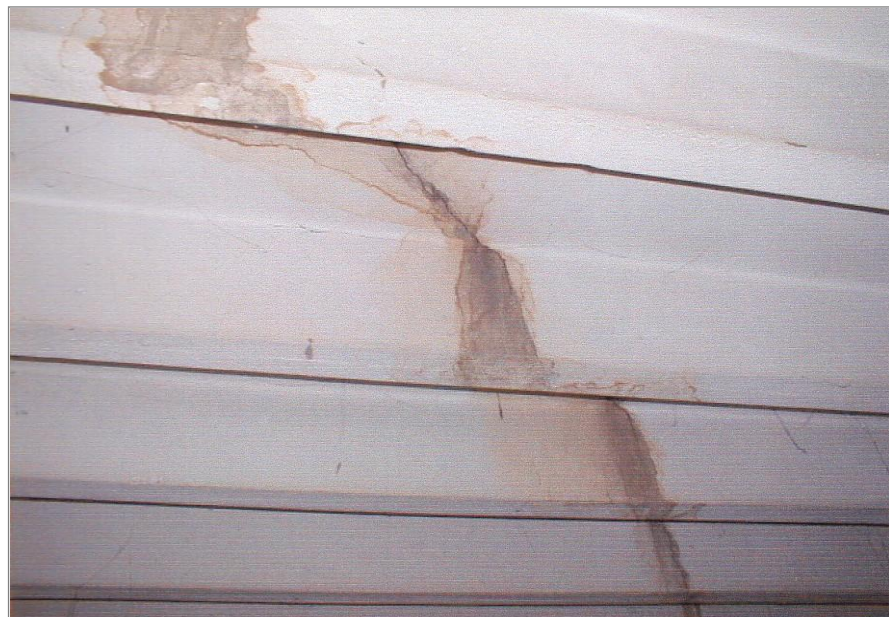
- FISURA EN UN PAÑO DE FORJADO A BASE DE PANELES PREFABRICADOS (1 lesión sobre 197 → 0,5%): un caso peculiar que afectó a una planta sótano de garaje en la ciudad de Vigo, motivado por una posible retracción hidráulica durante su ejecución. Al estar estabilizada se consideró leve.
