PROYECTO BÁSICO Y DE EJECUCIÓN REHABILITACIÓN VIVIENDA

Lg/Pepín N° 2, Cazás, Xermade, LUGO

TOMO II: PLANOS

INDICE DE PLANOS

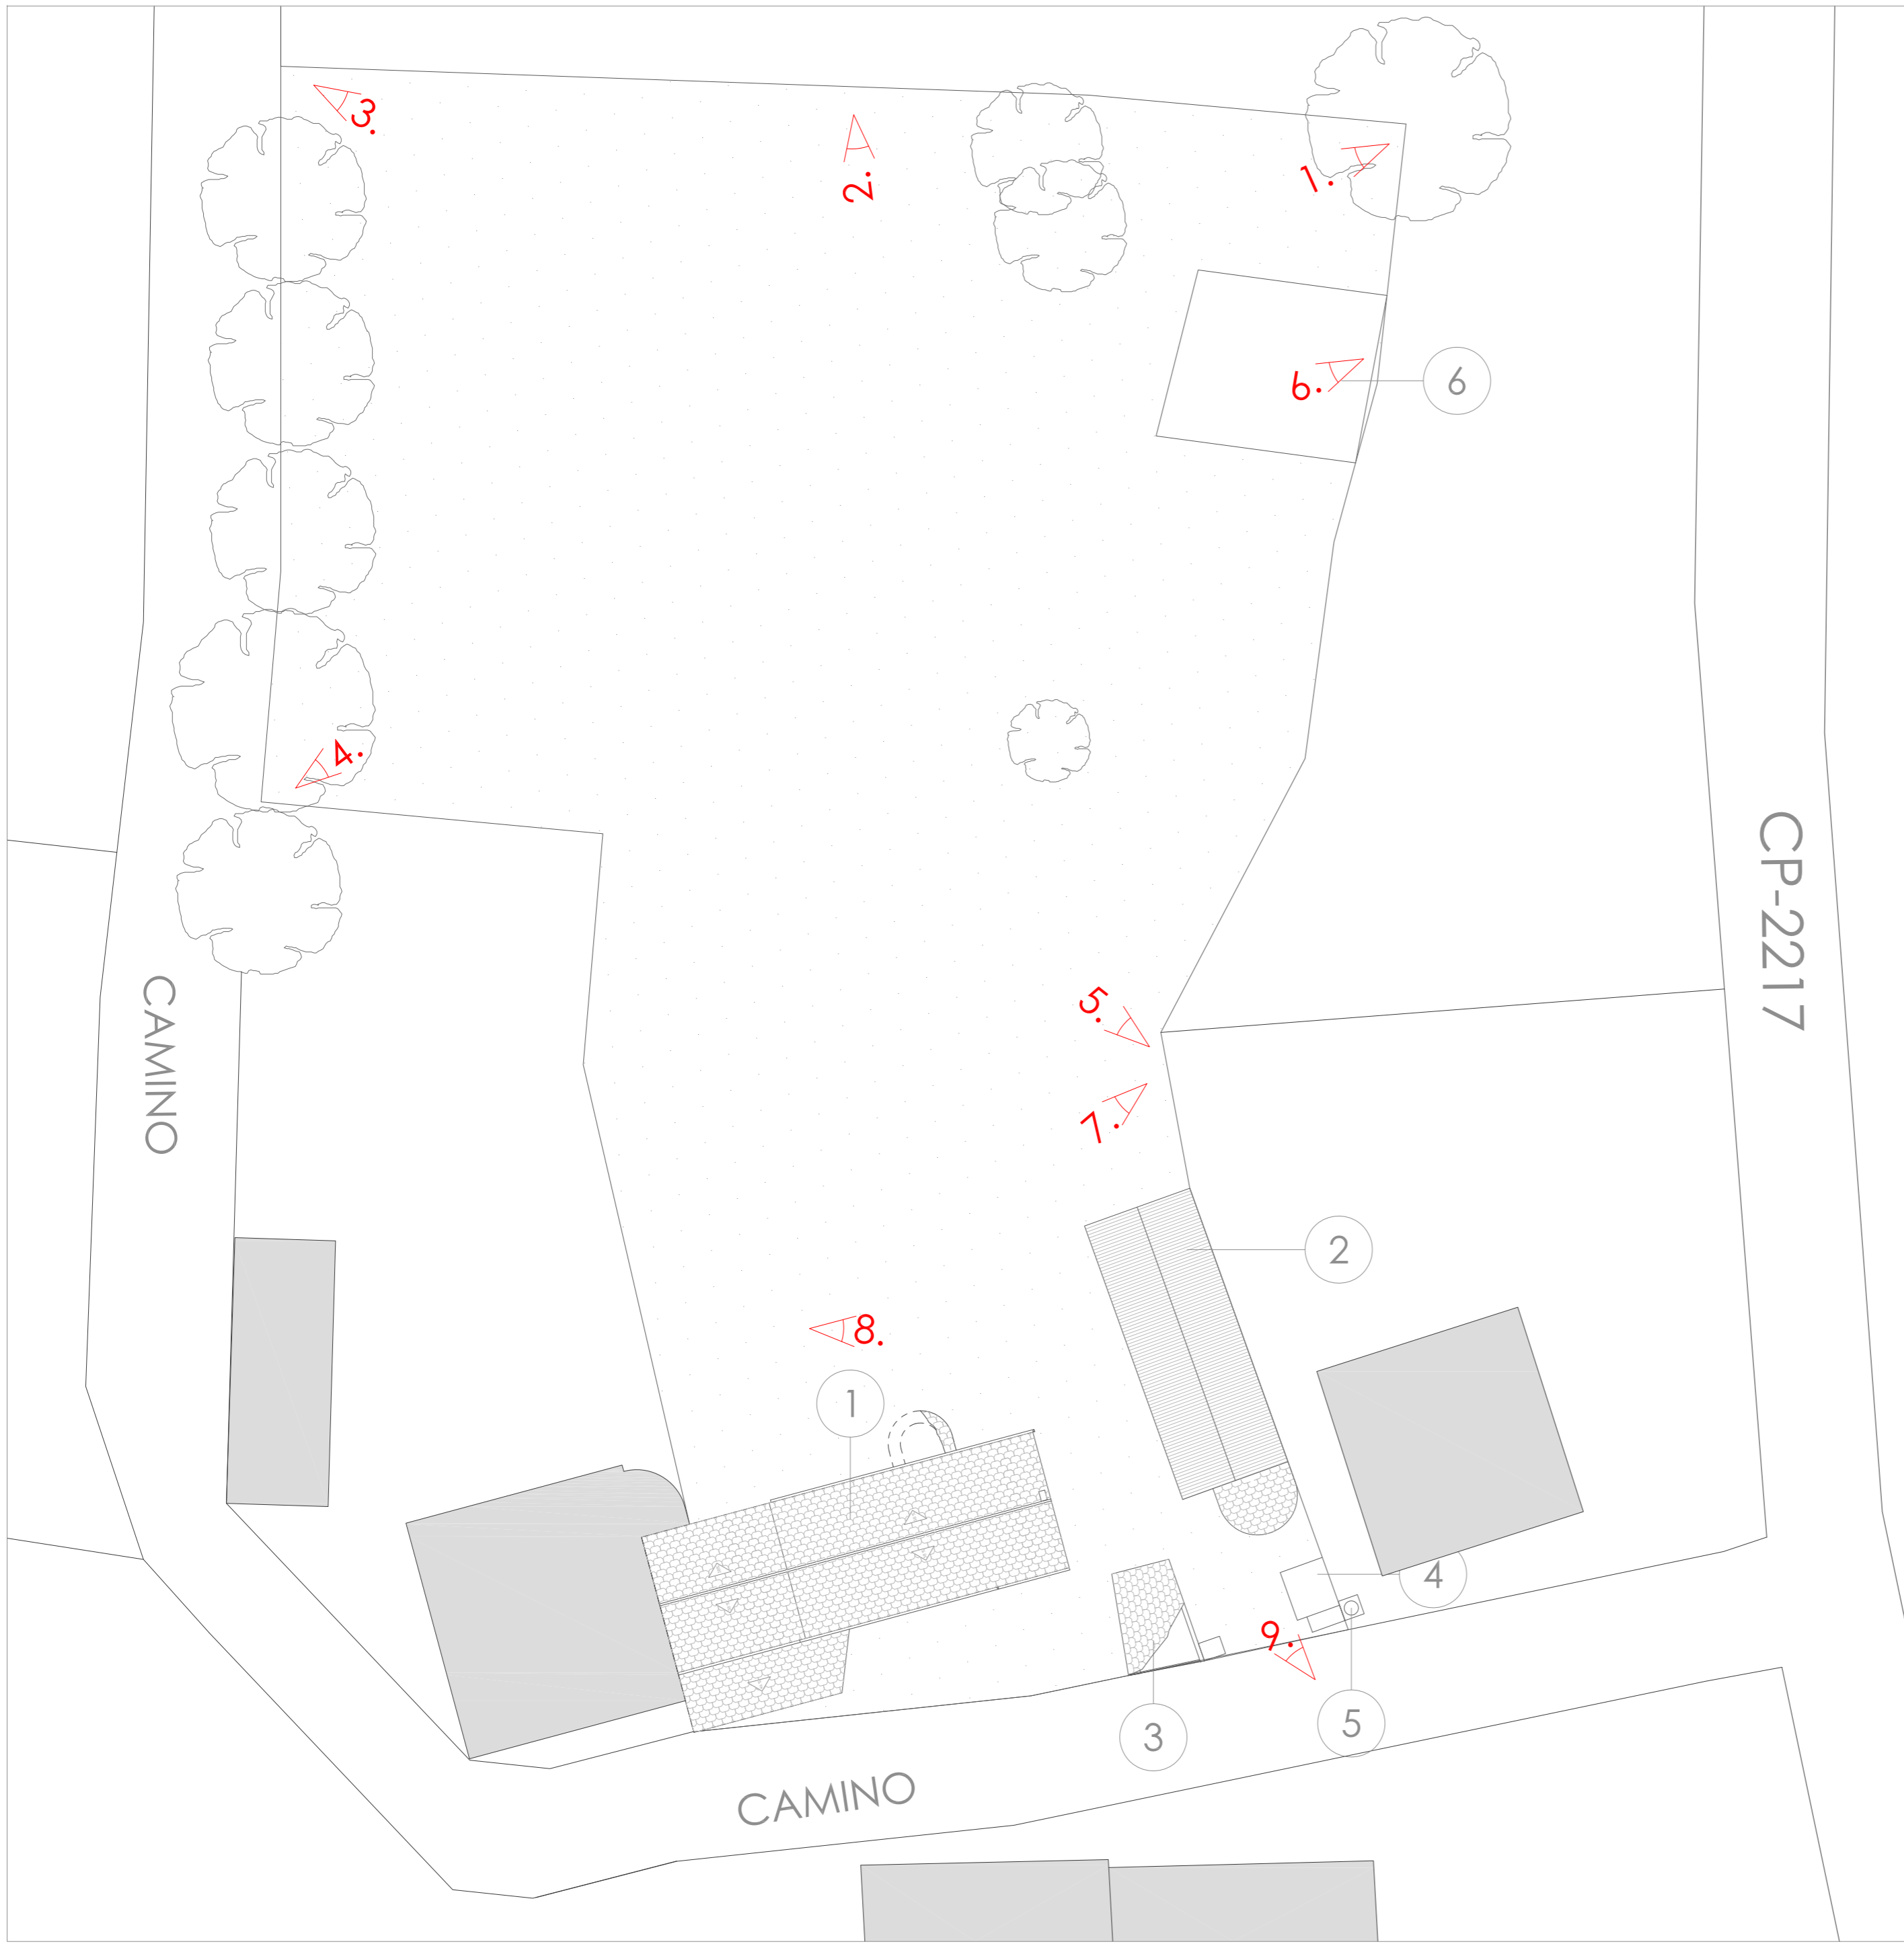
ESTADO ACTUAL PARCELA E 1/250

SUPERFICIES

Sup. Parcela = 3.197,08 m²
 Sup. Construida = 393,00 m²

- 1- Vivienda
- 2- Almacén y horno
- 3- Almacén
- 4- Lavadero
- 5- Pozo comunitario
- 6- Eira de mallar

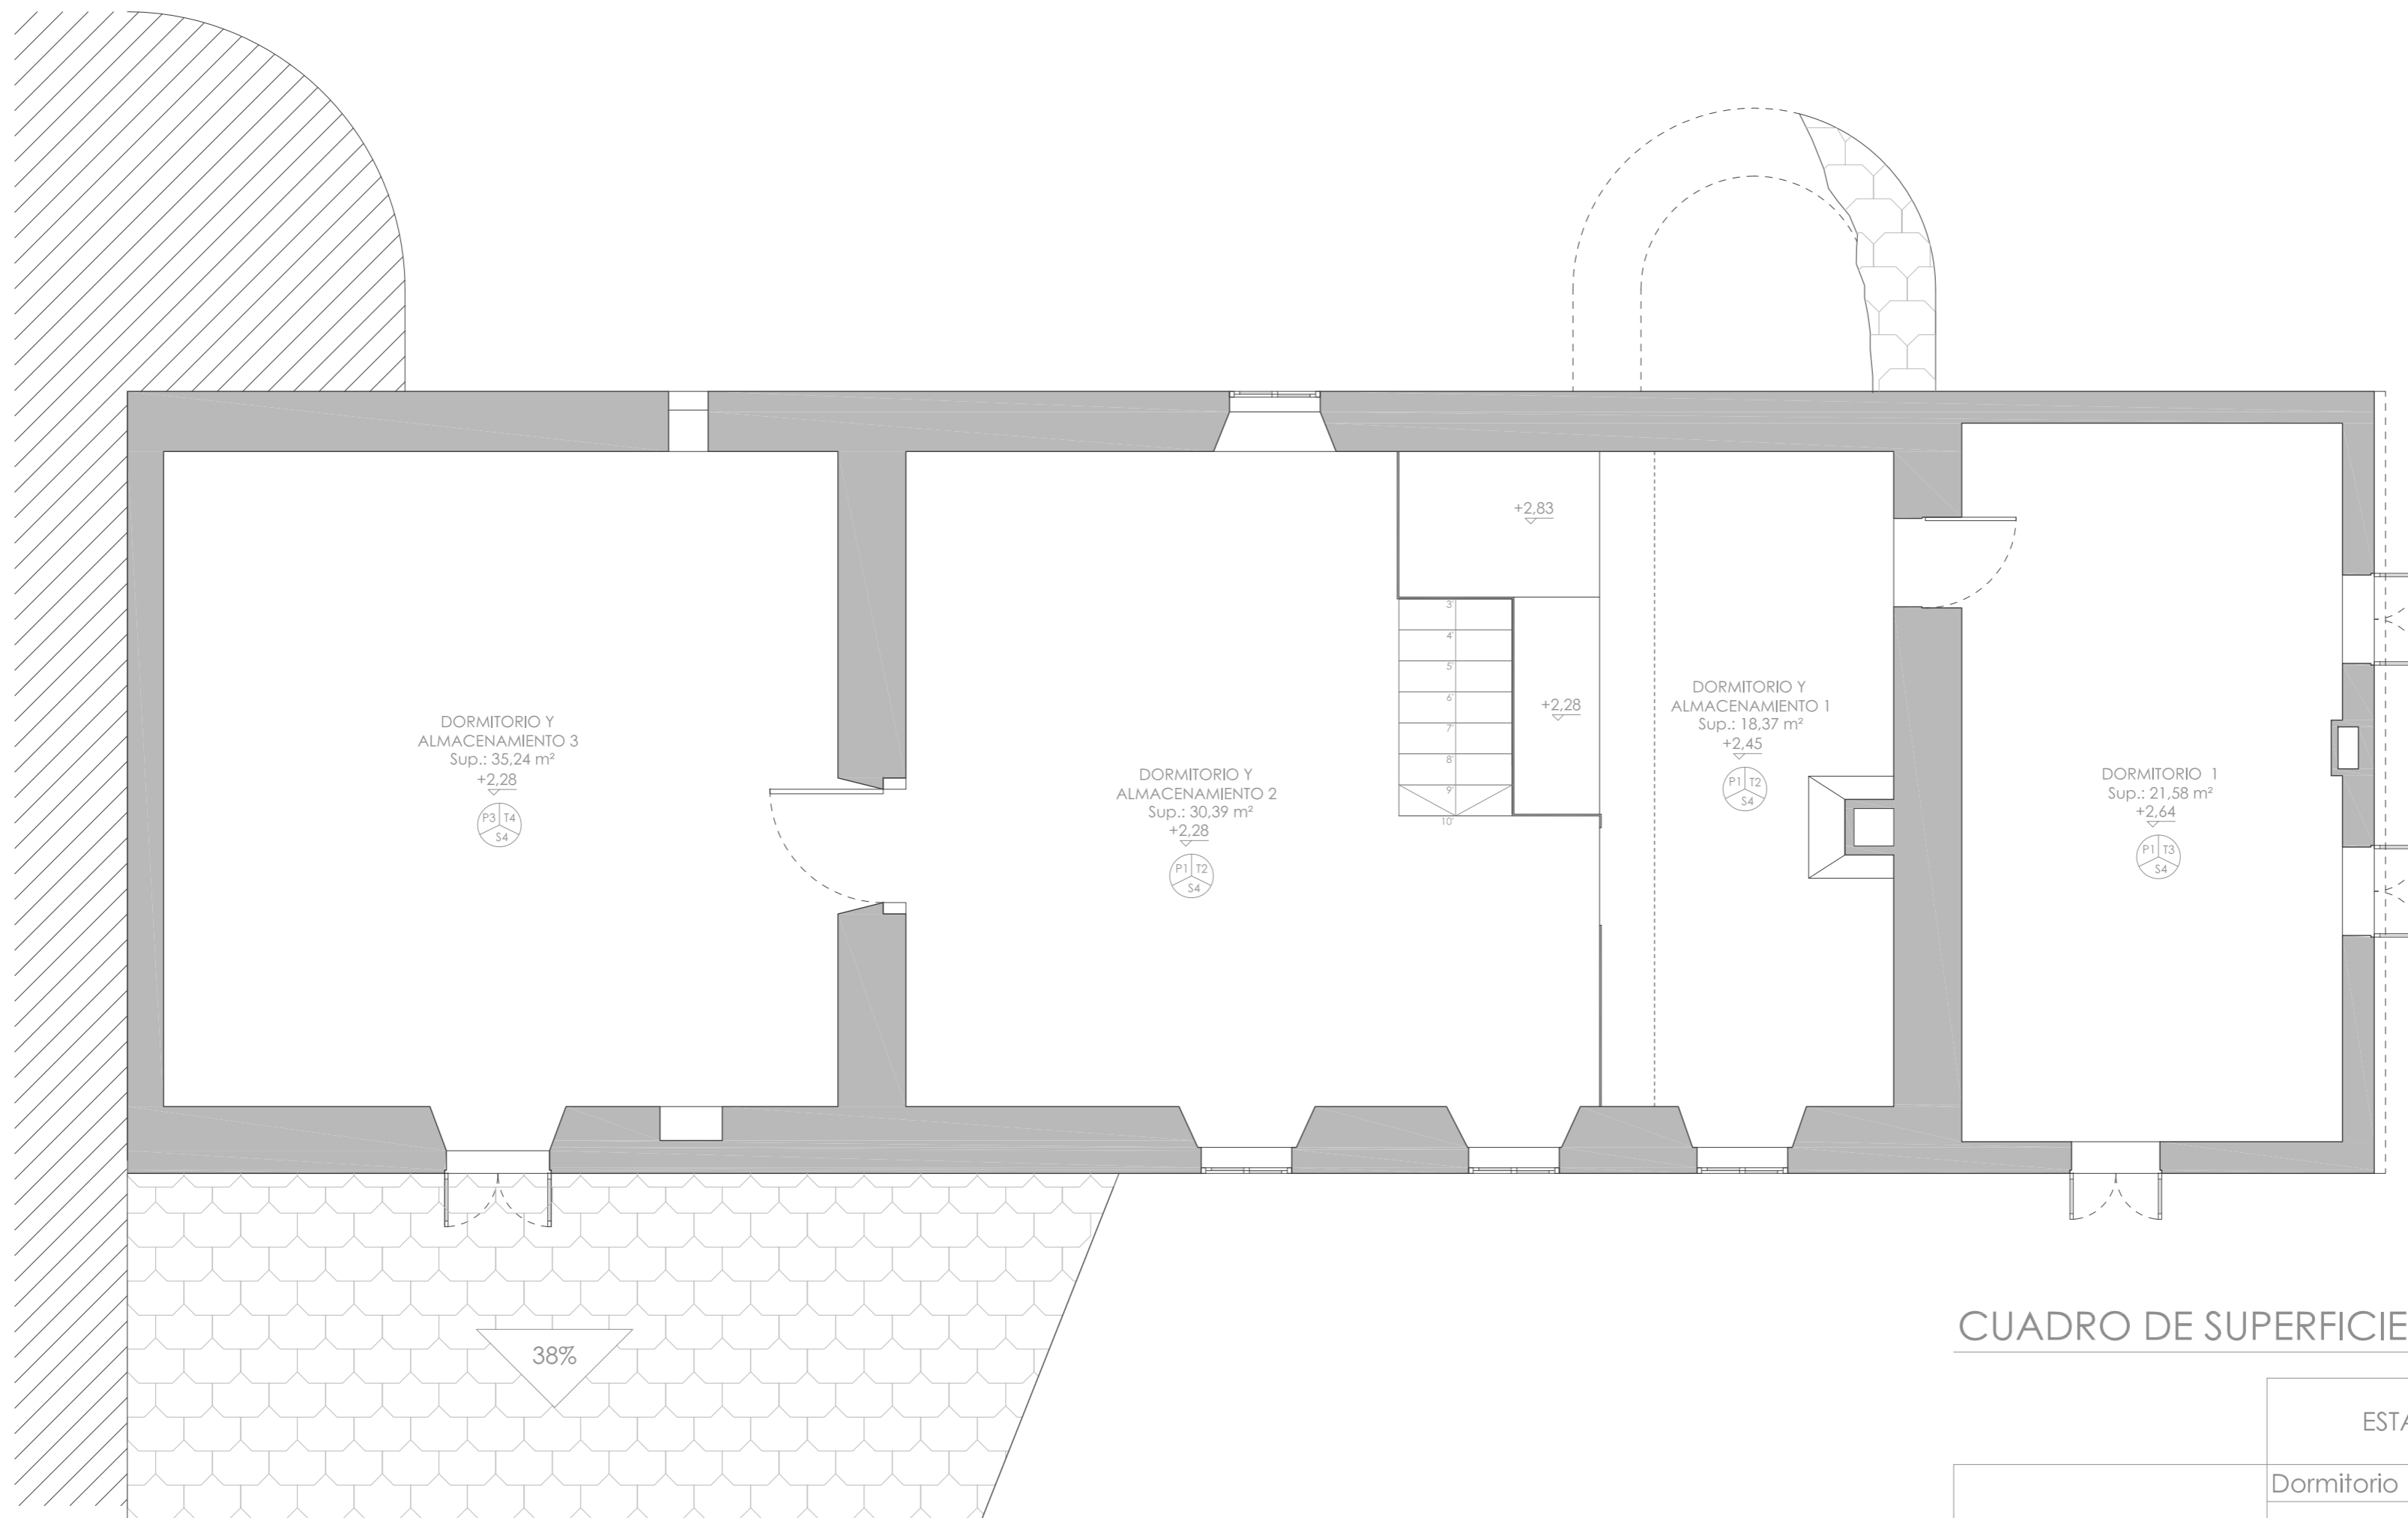
PLANTA PRIMERA

ACABADOS

SUELO

S1- Solera de hormigón.
 S2- Pavimento de baldosa cerámica.
 S3- Sin pavimento. Tierra.
 S4- Pavimento de entablado de madera.

PAREDES:

P1- Enfoscado de mortero
 P2- Alicatado cerámico.
 P3- Piedra vista
 P4- Ladrillo sin revestir

TECHO:

T1- Forjado de madera.
 T2- Falso techo de lamas de madera.
 T3- Falso techo de chapa de madera.
 T4- Estructura de cubierta

Proyectista: David Hermida Carballido	Tutor: D. Franciso Javier López Rivadulla
Situación: Lg/ Pepín N° 2, Cazás, Xermade, LUGO	Fecha: Junio 2014
Plano: Estado Actual - Planta Primera. Superficies y Acabados	Escala: 1/50 PLANO A2
Firma:	
Nº Plano: 07

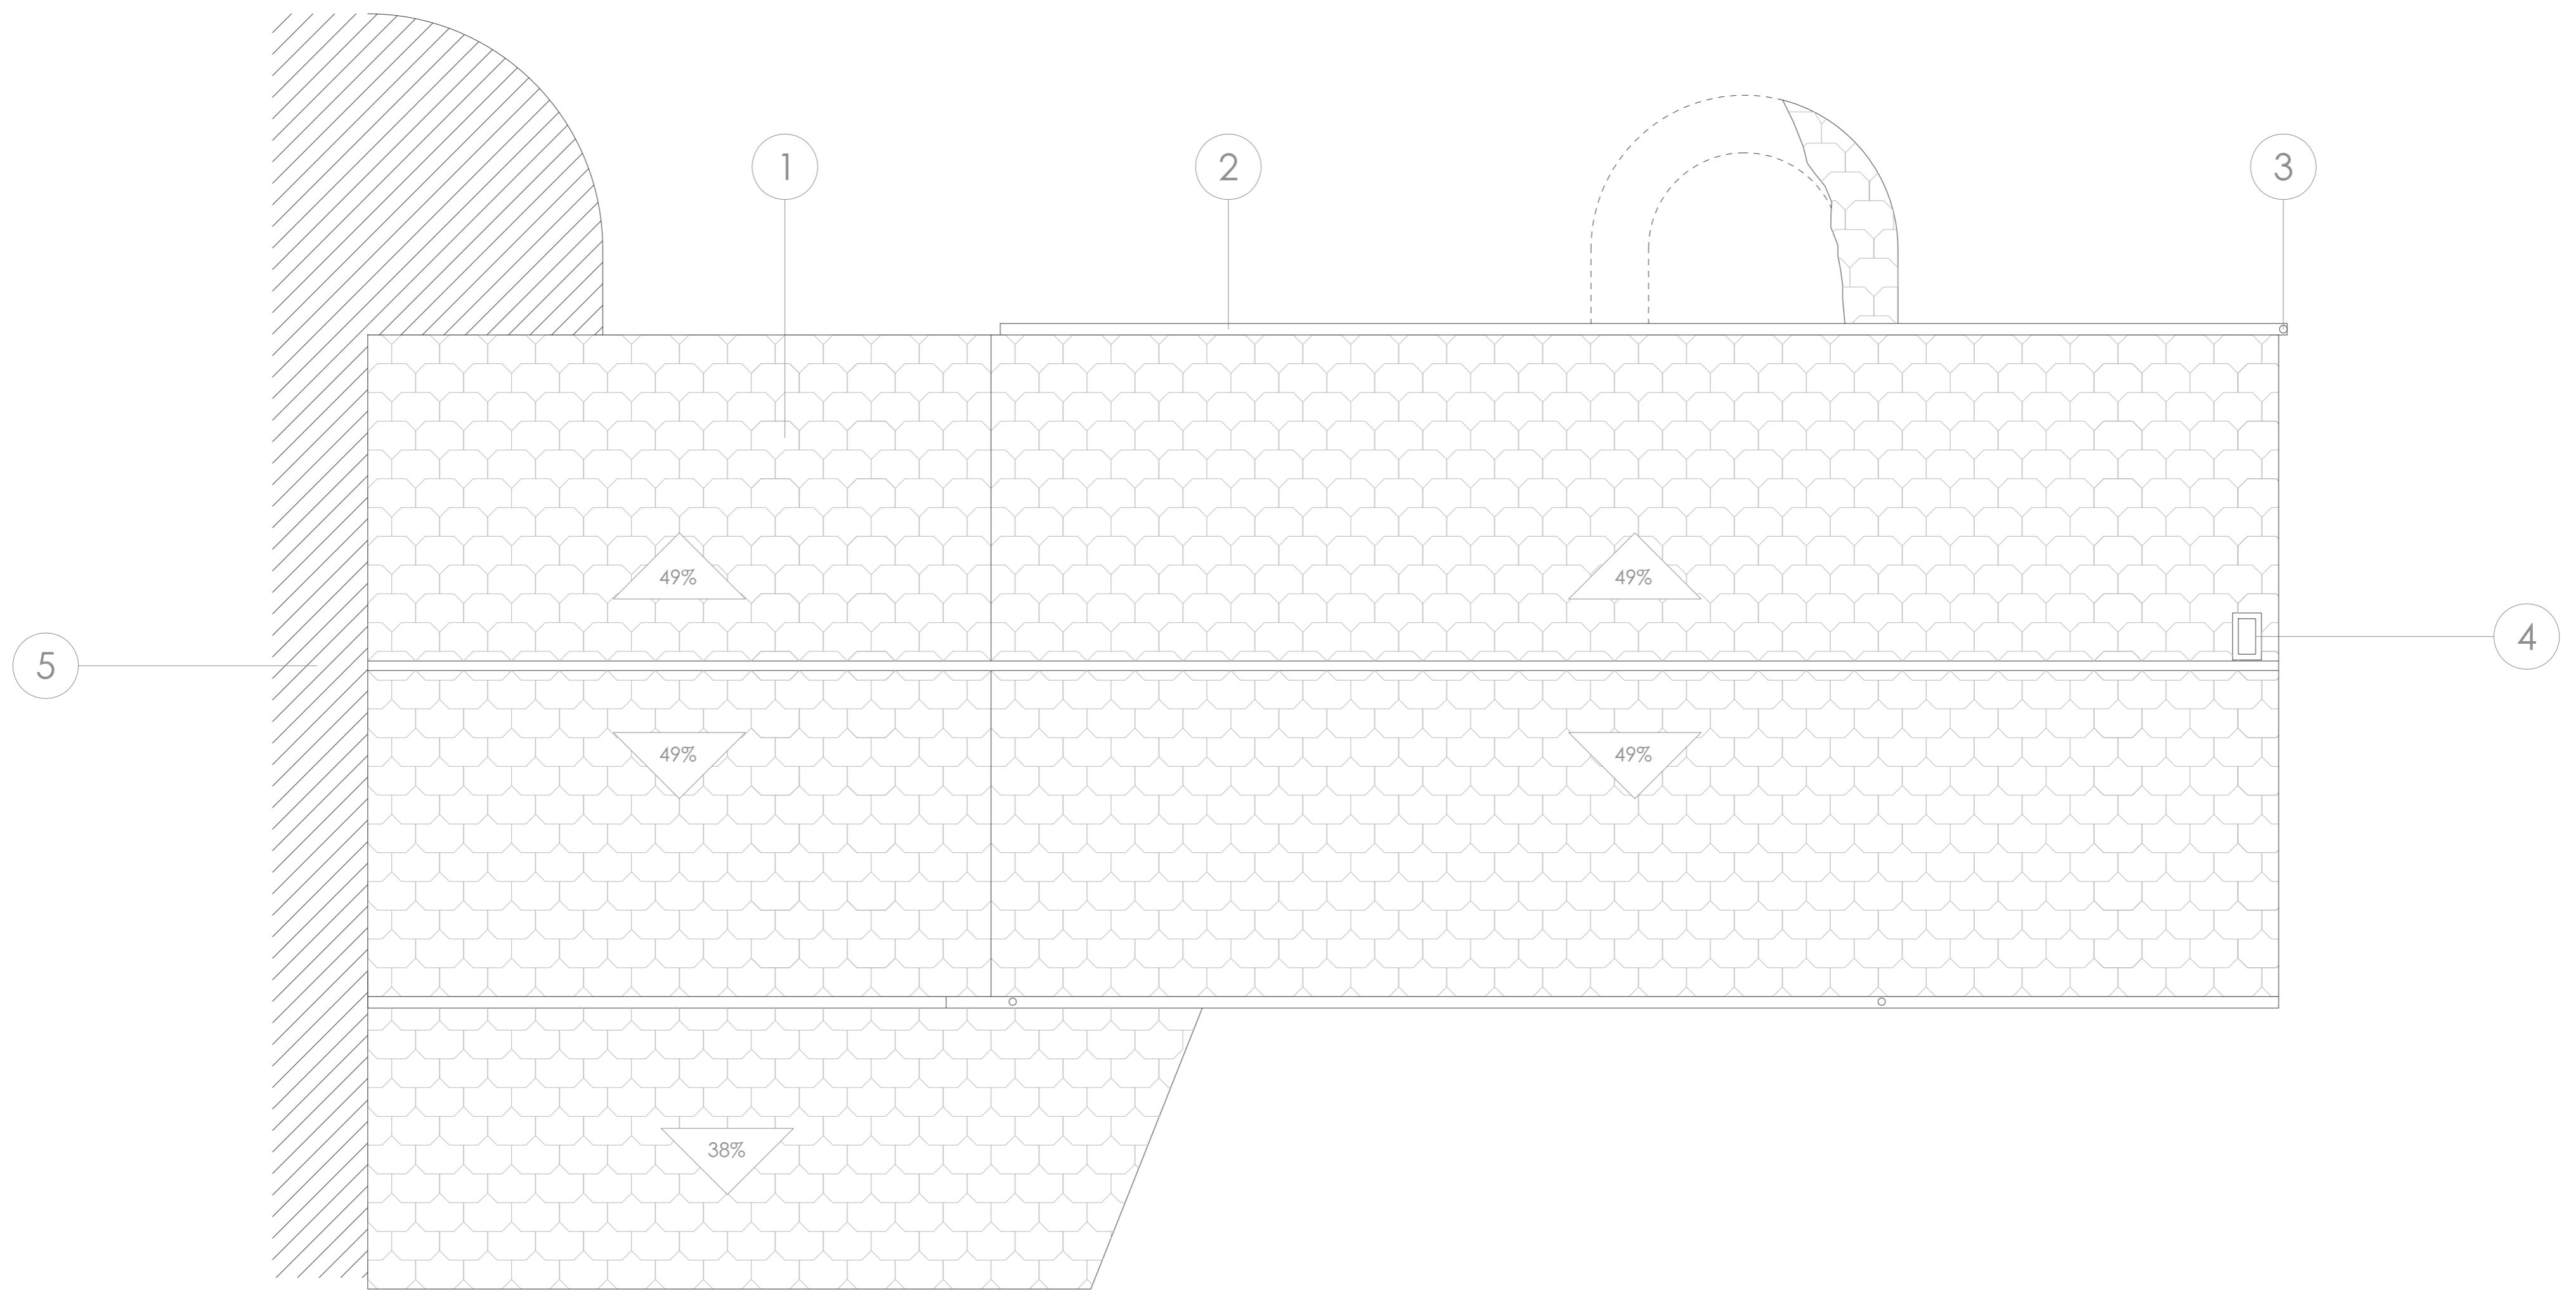
CUBIERTA

LEYENDA

| 1. Cubierta pizarra rústica | 4. Chimenea de ladrillo |
| 2. Canalón de PVC Ø= 125 mm | 5. Edificio colindante |
| 3. Bajante de PVC Ø= 90 mm | |

Proyectista: David Hermida Carballido	Tutor: D. Francisco Javier López Rivadulla
Situación: Lg/ Pepín Nº 2, Cazás, Xermade, LUGO	Fecha: Junio 2014
Plano: Estado Actual - Cubierta	Firma:
Escala: 1/50 PLANO A2	Nº Plano: 08

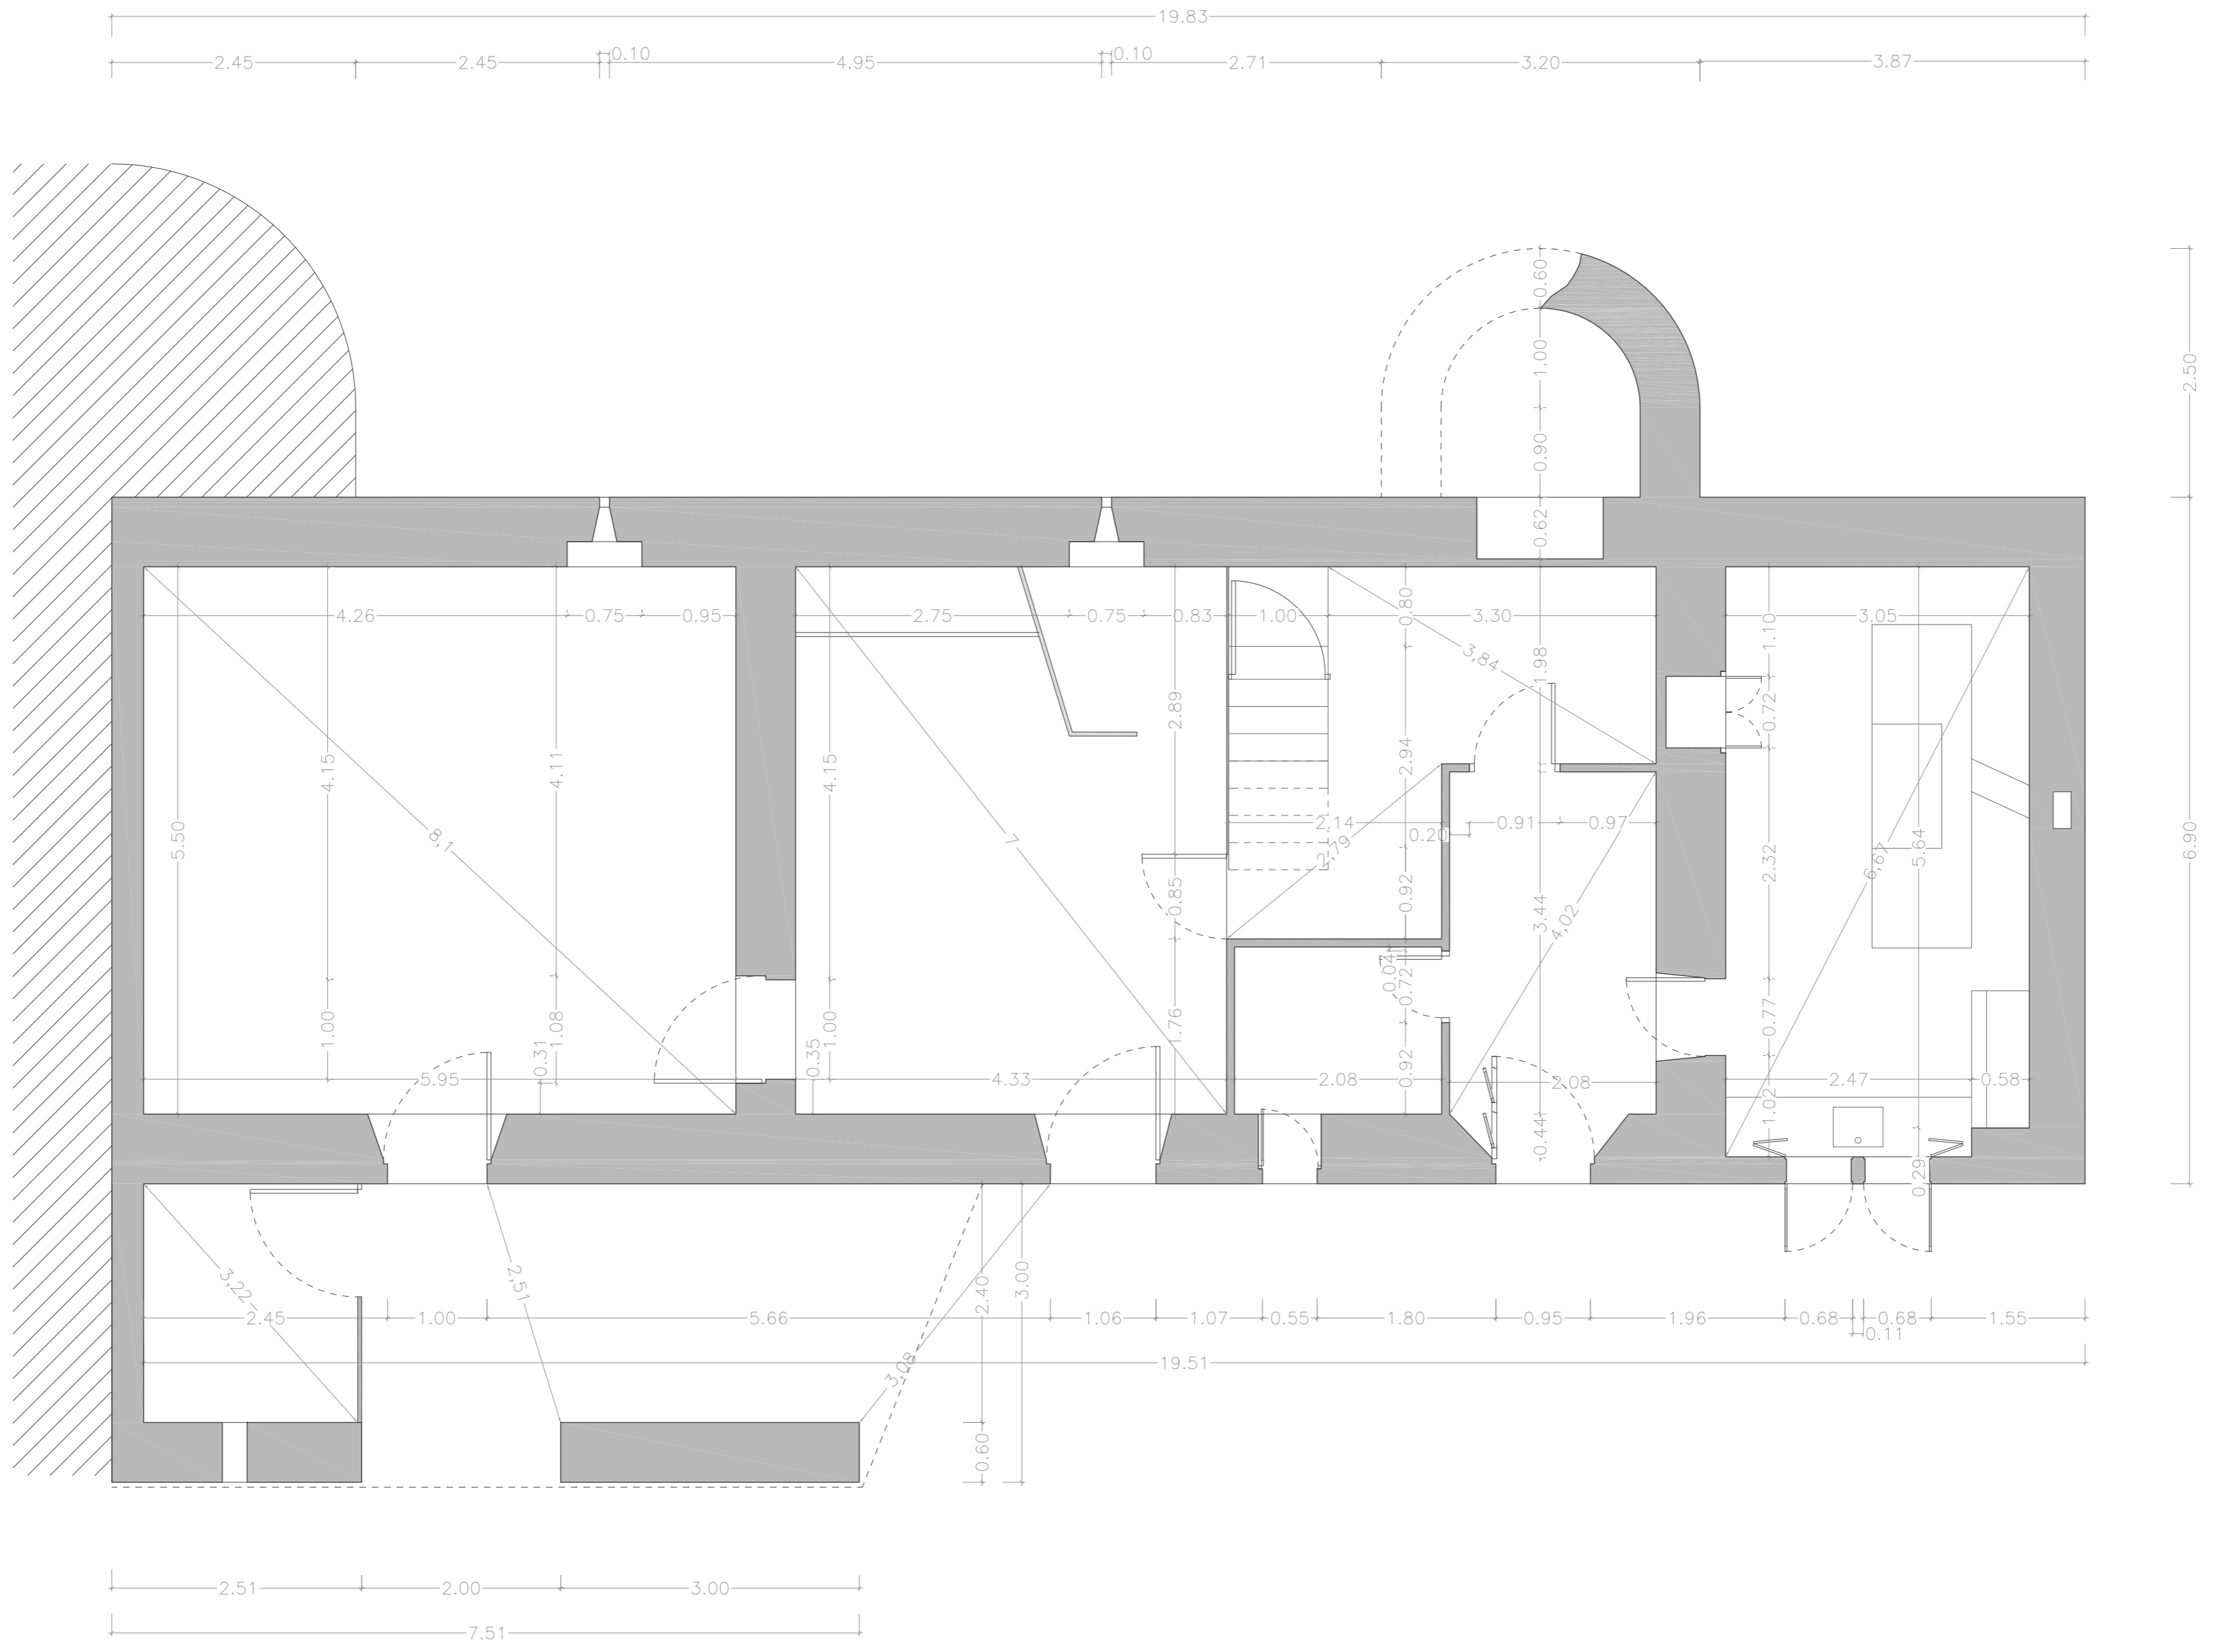
PLANTA BAJA

Situación: Lg/ Pepín Nº 2, Cazás, Xermade, LUGO	Fecha: Junio 2014		
Plano: Estado Actual - Planta Baja. Cotas	Firma:	Escala: 1/50 PLANO A2	Nº Plano: 09

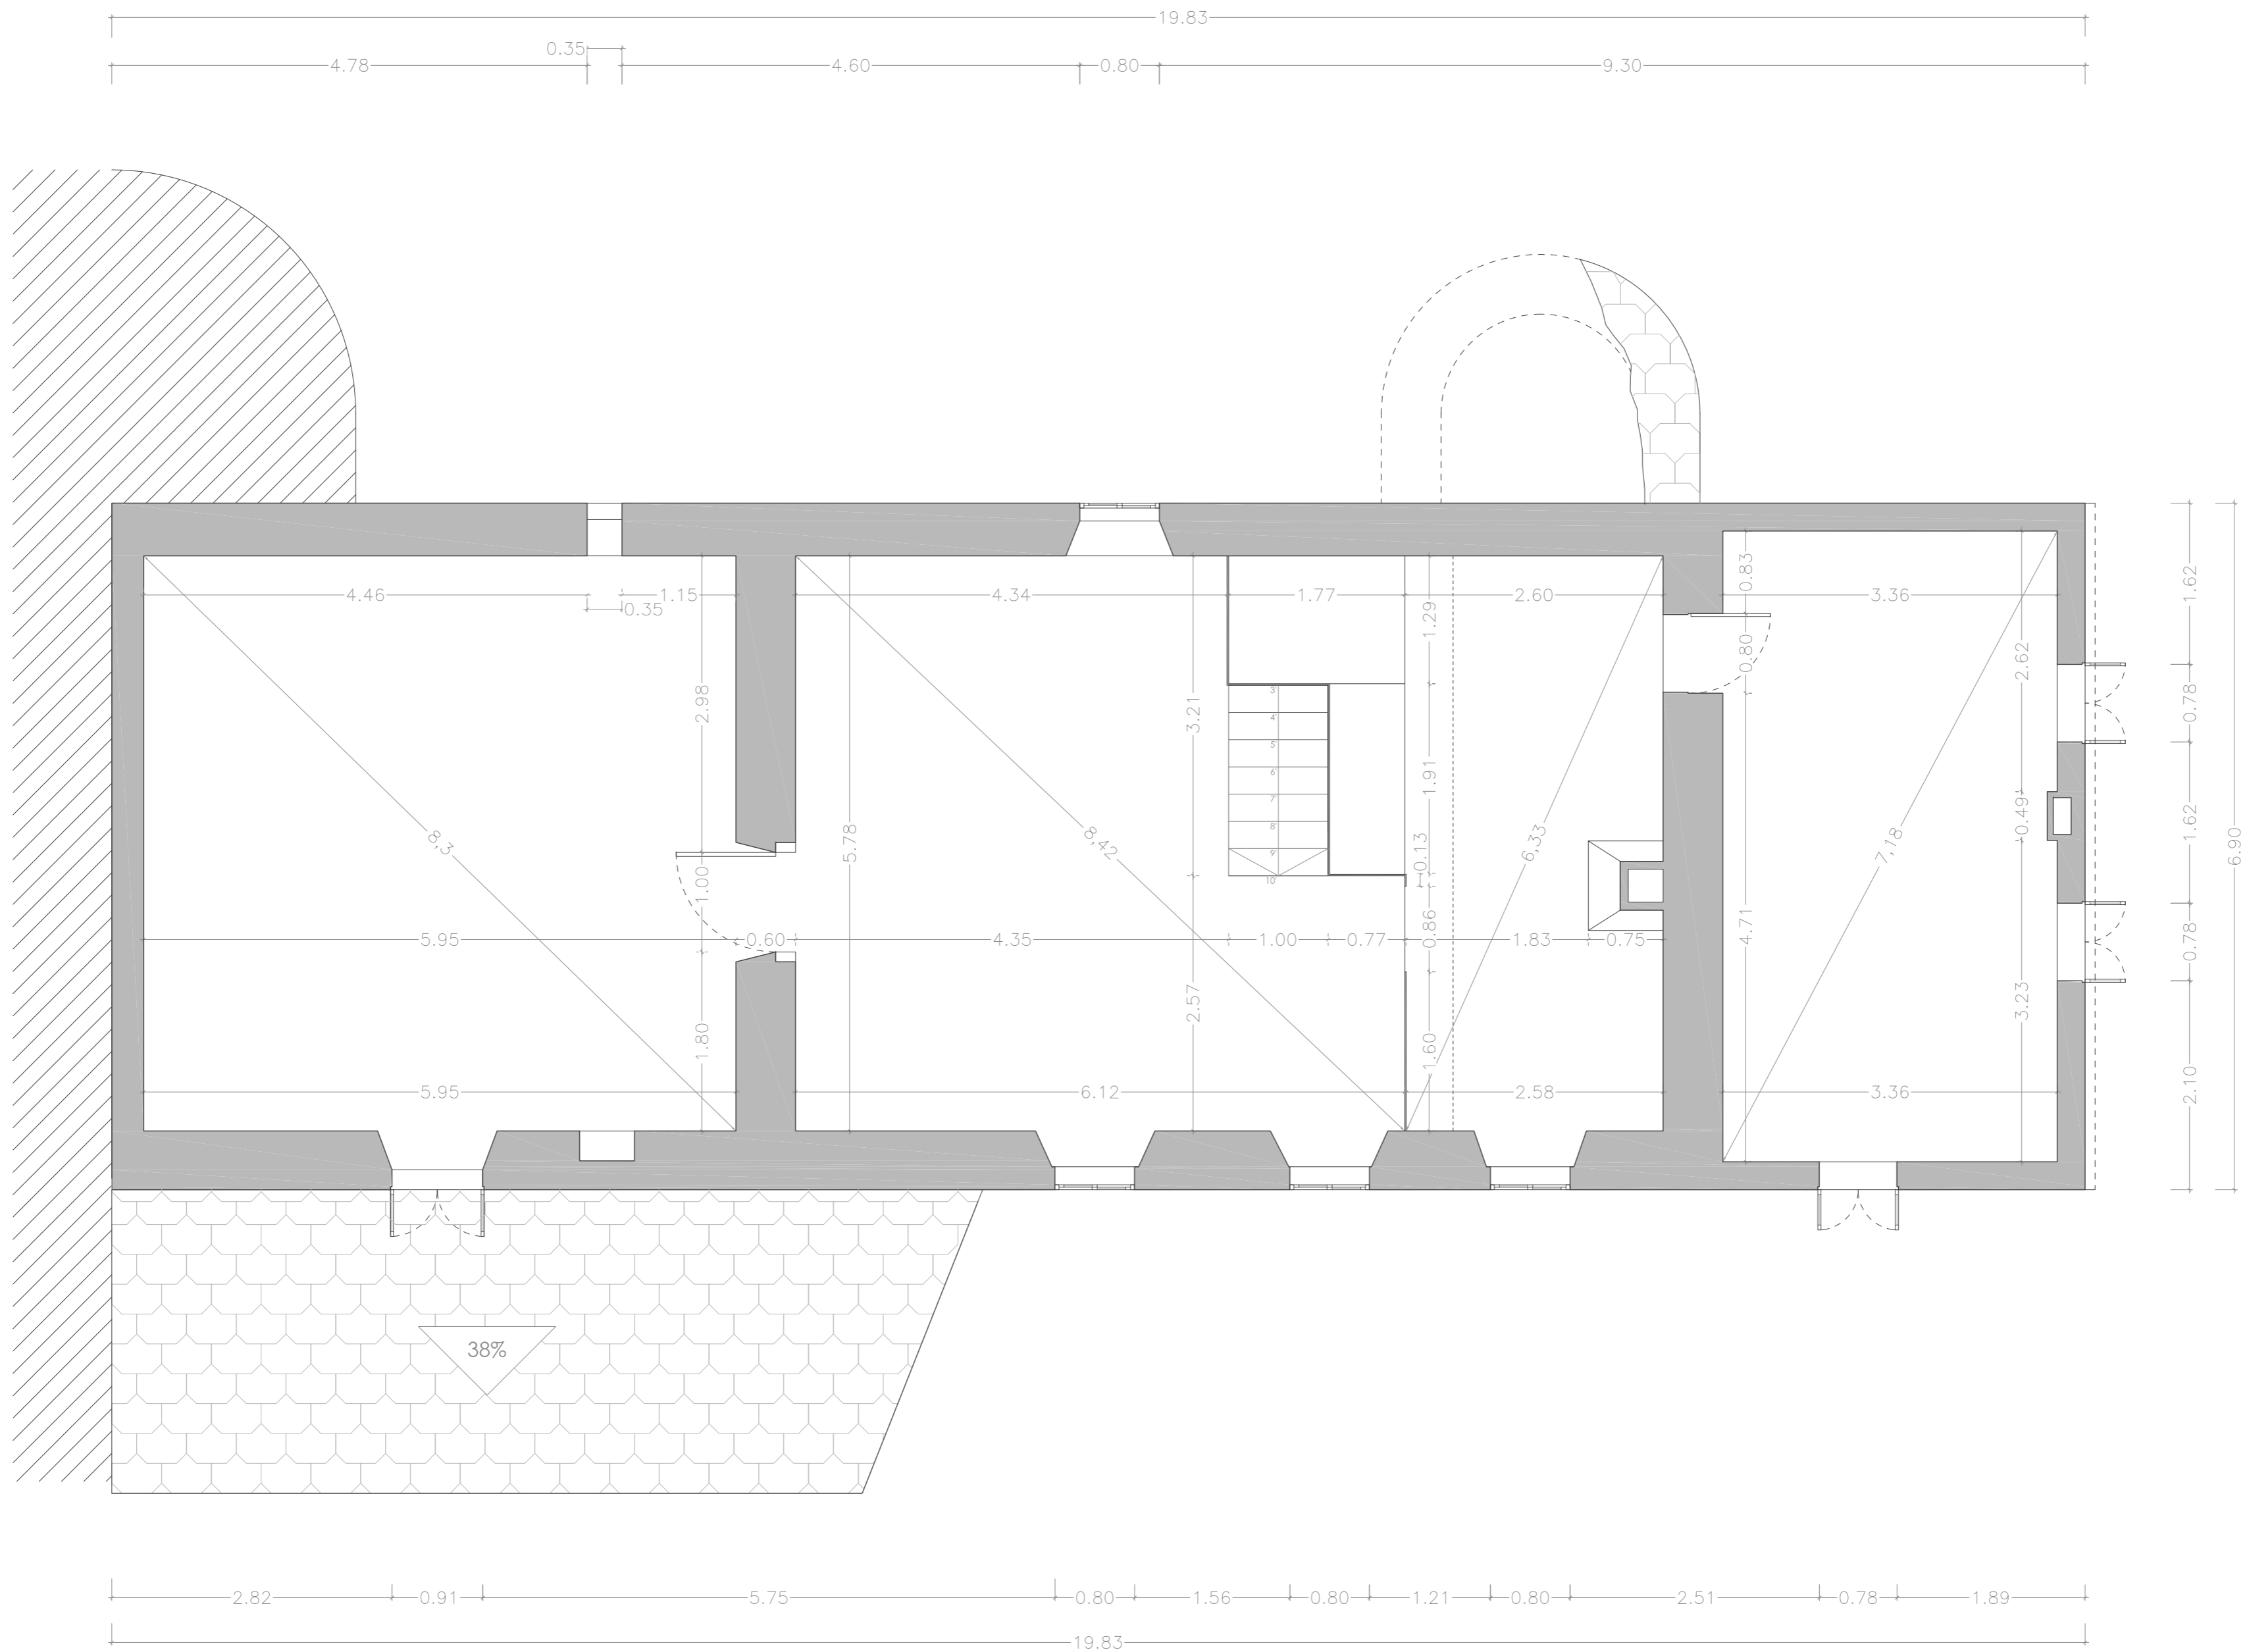
PLANTA PRIMERA

Proyektista: David Hermida Carballido	Tutor: D. Francisco Javier López Rivadulla
Situación: Lg/ Pepín Nº 2, Cazás, Xermade, LUGO	Fecha: Junio 2014
Plano: Estado Actual -Planta Primera. Cotas	Escala: 1/50 PLANO A2
Firma:	
Nº Plano: 10

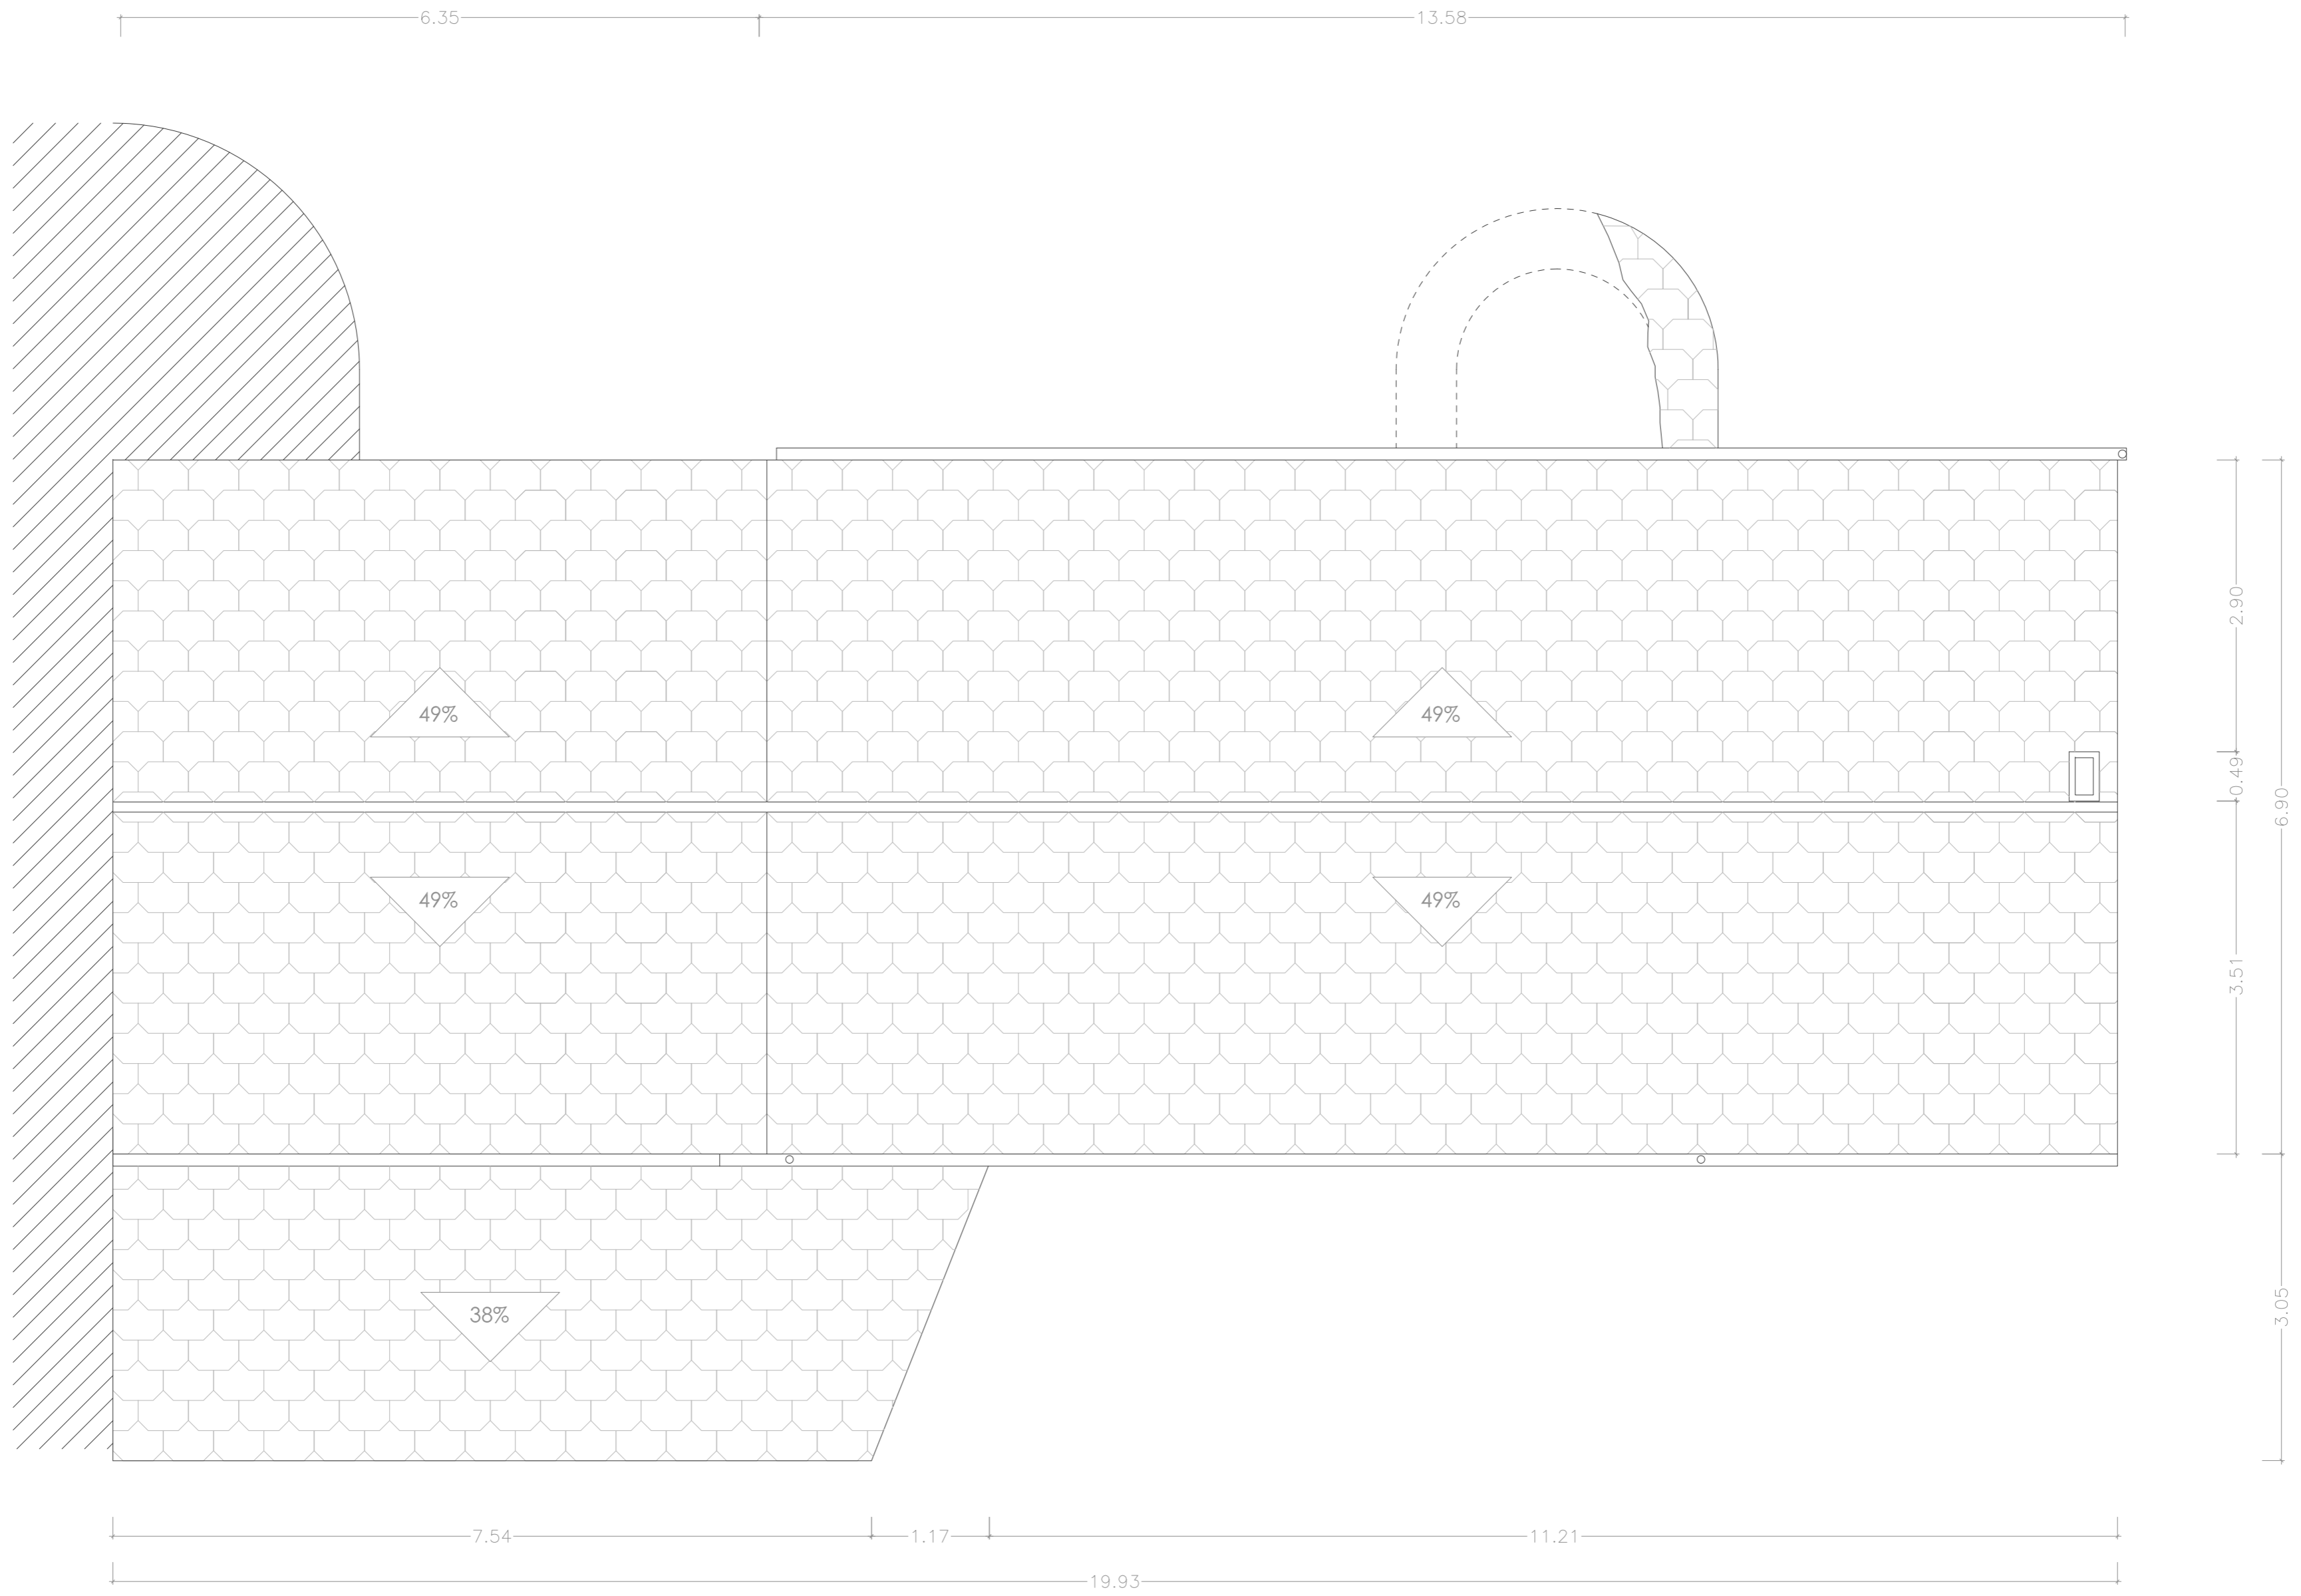
CUBIERTA

Proyectista: David Hermida Carballido	Tutor: D. Francisco Javier López Rivadulla
Situación: Lg/ Pepín Nº 2, Cazás, Xermade, LUGO	Fecha: Junio 2014
Plano: Estado Actual - Cubierta. Cotas	Escala: 1/50 PLANO A2
Firma:	Nº Plano: 11
