PROYECTO BÁSICO Y DE EJECUCIÓN REHABILITACIÓN VIVIENDA

Lg/Pepín N° 2, Cazás, Xermade, LUGO

TOMO II: PLANOS

INDICE DE PLANOS

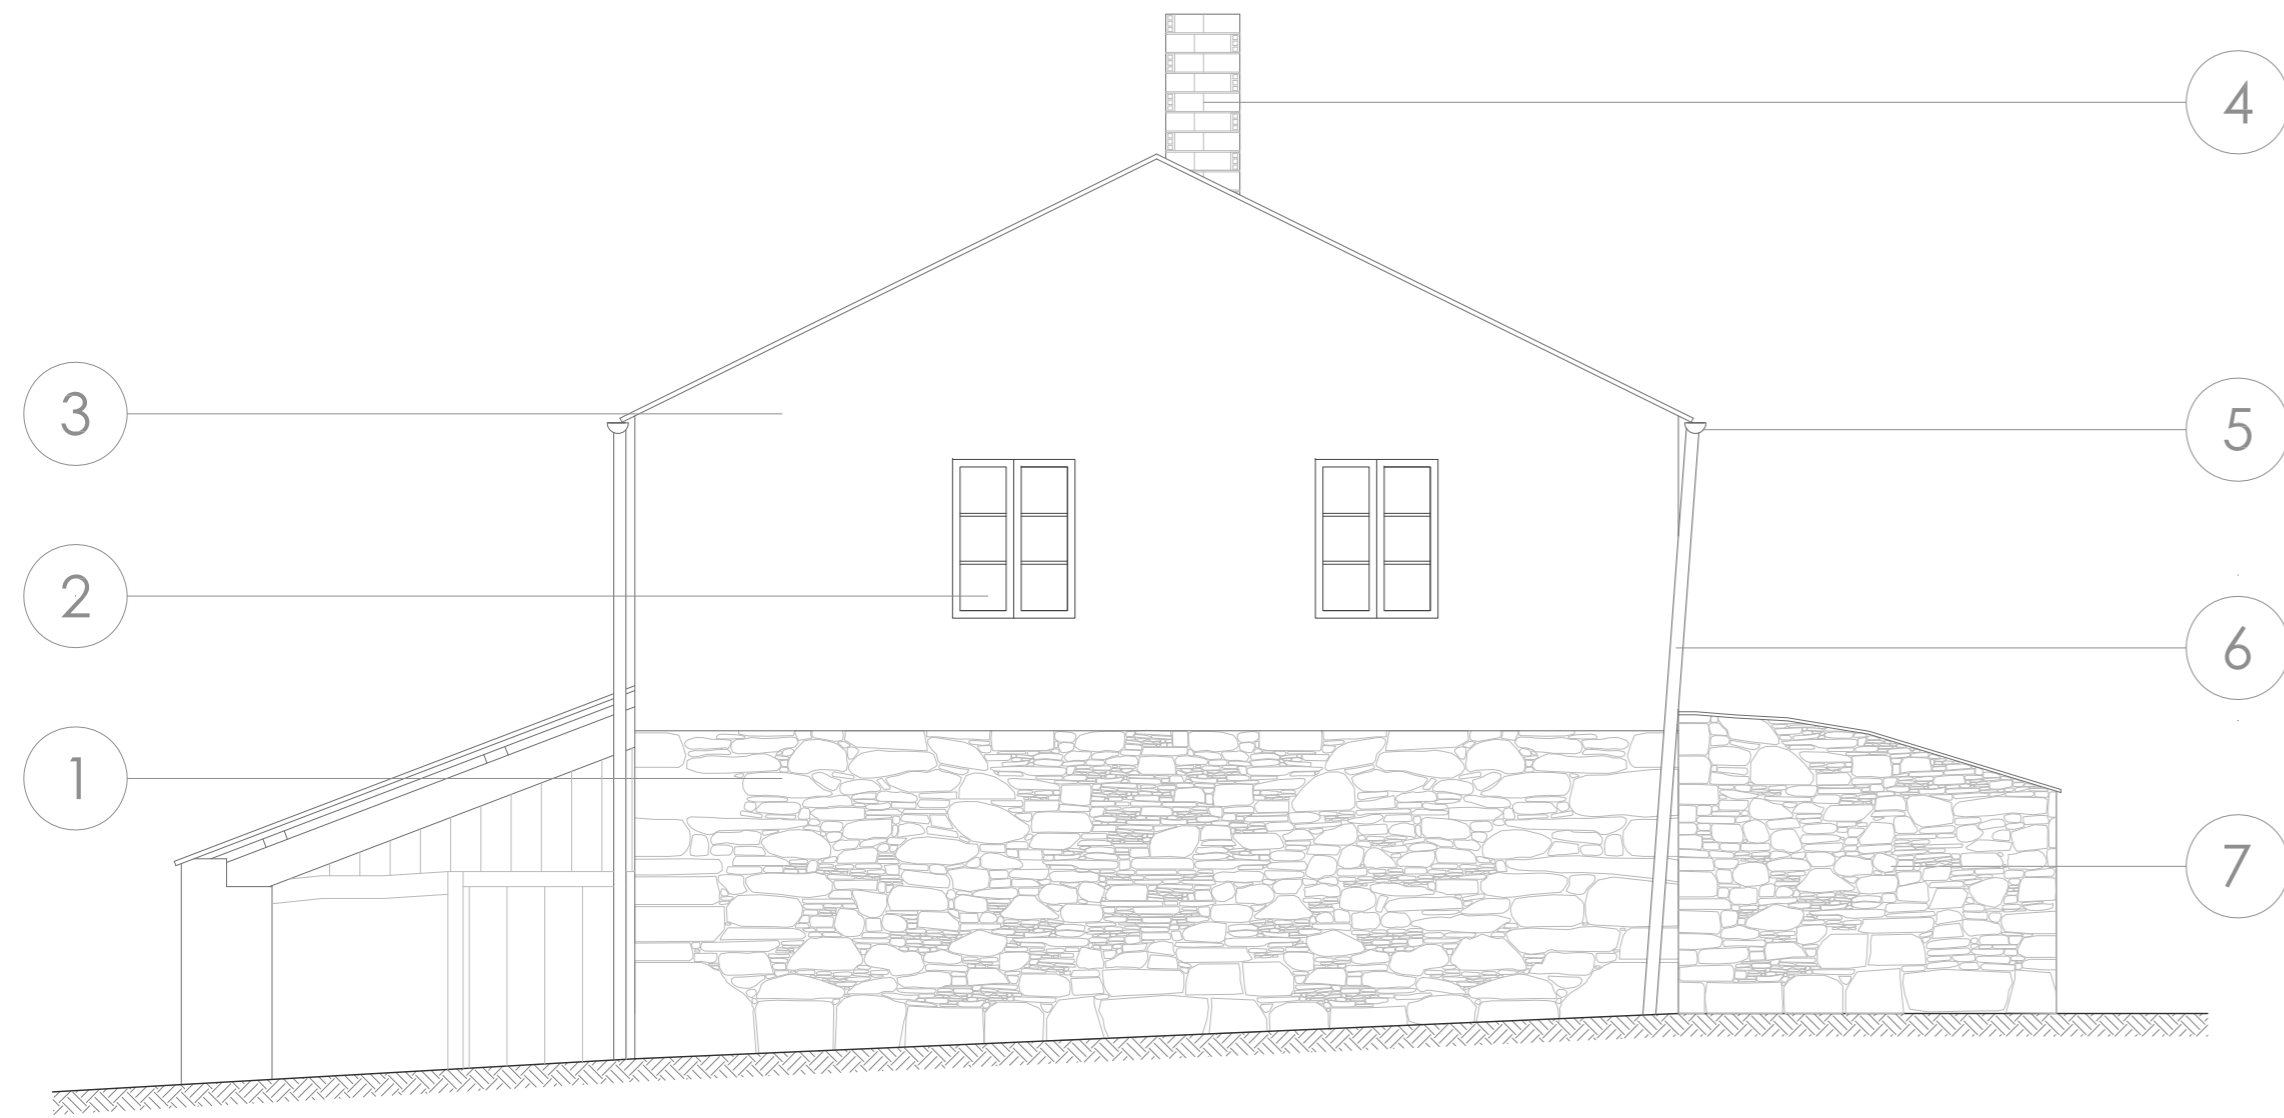
ALZADO ESTE

ACABADOS

| 1. Muro de mampostería | 5. Canalón de PVC Ø= 125 mm |
| 2. Ventana doble hoja de madera | 6. Bajante de PVC Ø= 125 mm |
| 3. Revoco de mortero color crema | 7. Horno derruido |
| 4. Chimenea | |

Proyectista: David Hermida Carballido	Tutor: D. Francisco Javier López Rivadulla
Situación: Lg/ Pepín Nº 2, Cazás, Xermade, LUGO	Fecha: Junio 2014
Plano: Estado Actual - Alzado Este. Sección A-A'	Escala: 1/50 PLANO A2
Firma:	Nº Plano: 14

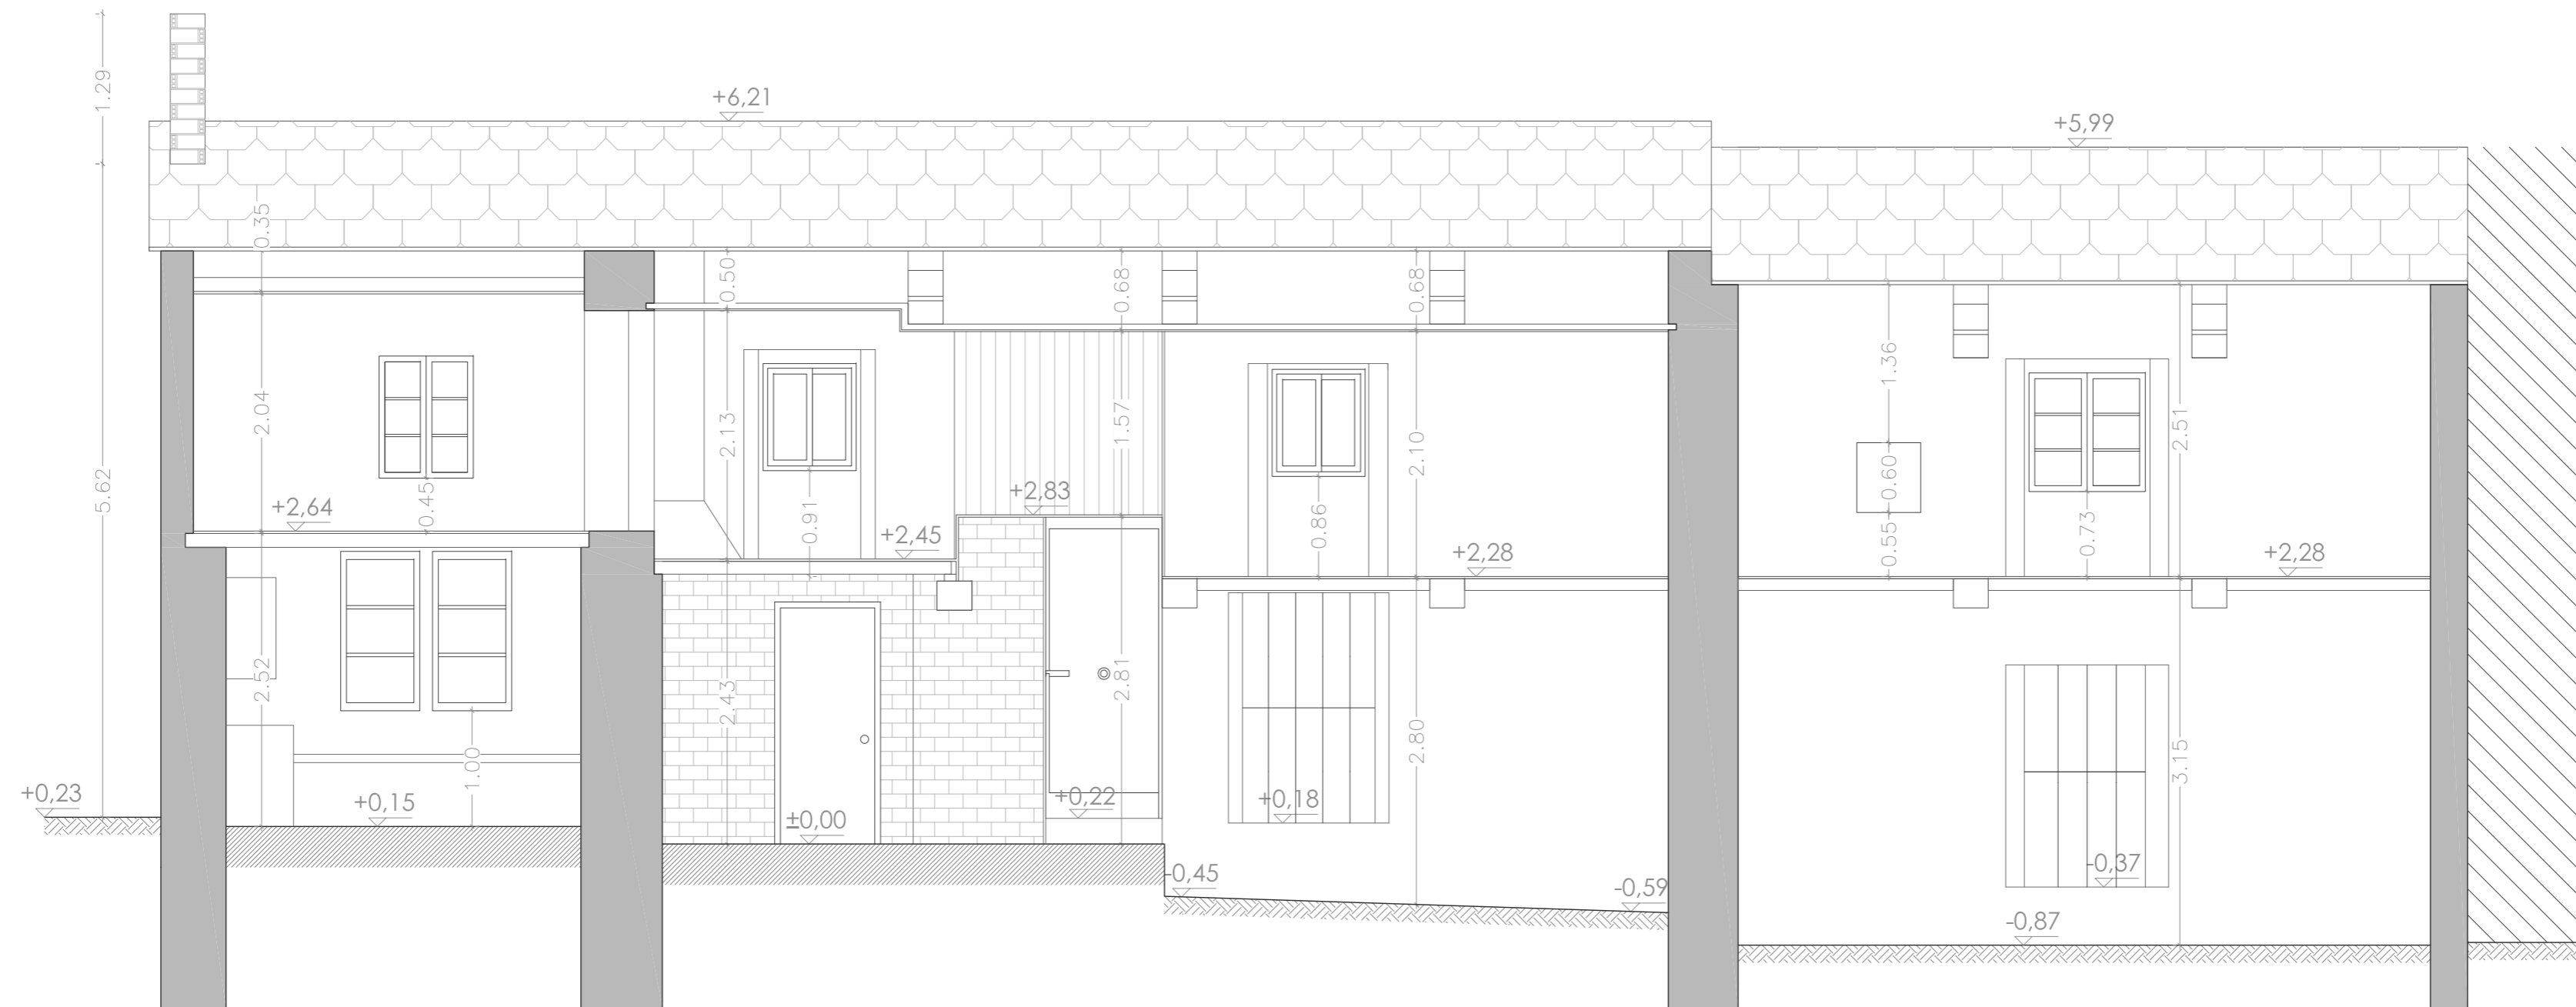
SECCIÓN B-B'

Proyectista: David Hermida Carballido	Tutor: D. Franciso Javier López Rivadulla
Situación: Lg/ Pepín Nº 2, Cazás, Xermade, LUGO	Fecha: Junio 2014
Plano: Estado Actual Secciones BB'	Escala: 1/50 PLANO A2
Firma:	Nº Plano: 15

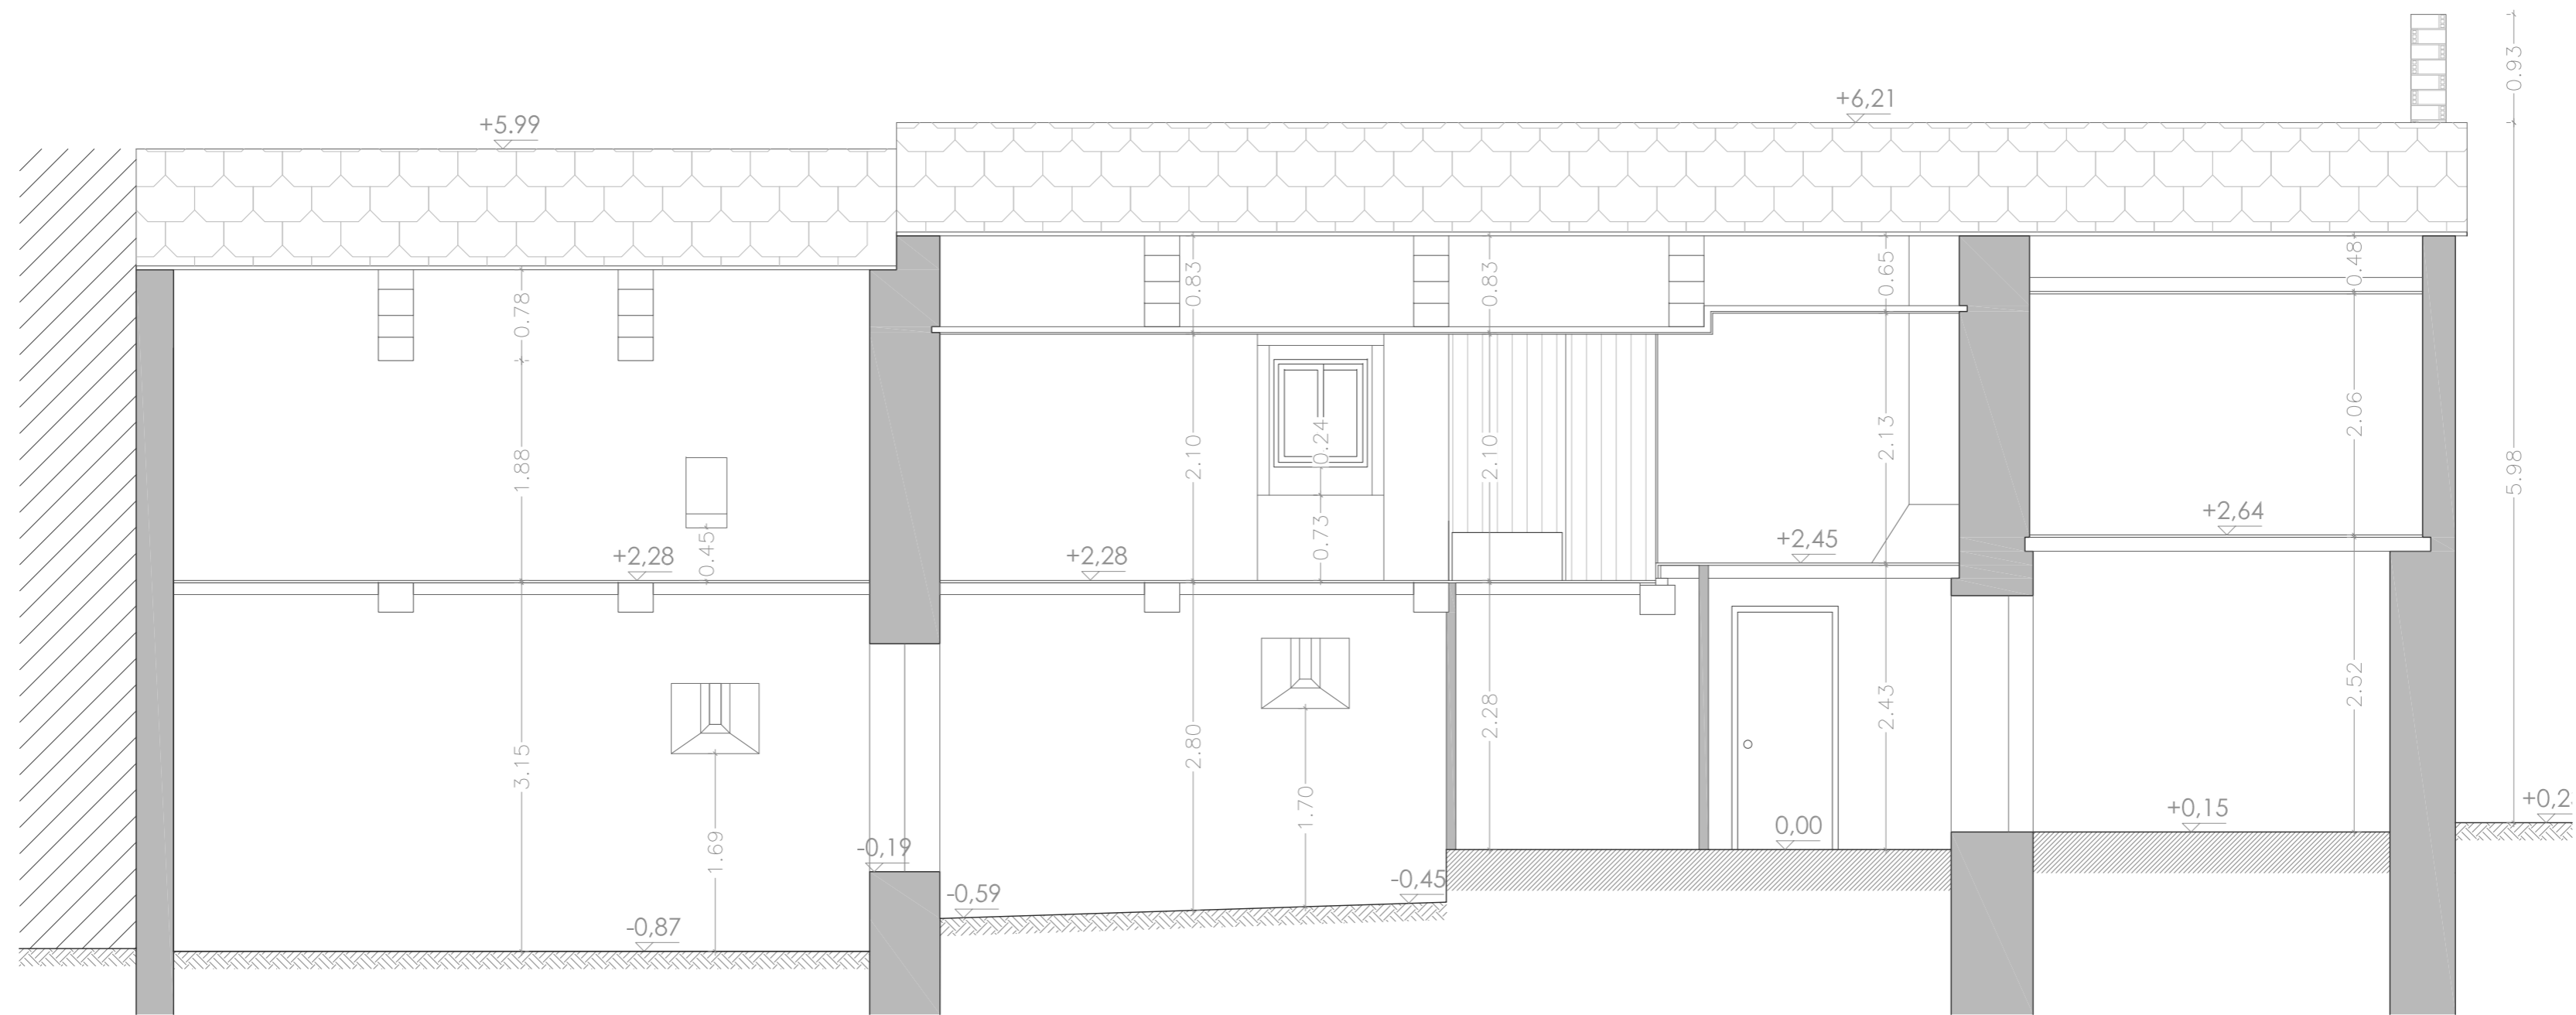
SECCIÓN C-C'

Proyectista: David Hermida Carballido	Tutor: D. Francisó Javier López Rivadulla
Situación: Lg/ Pepín Nº 2, Cazás, Xermade, LUGO	Fecha: Junio 2014
Plano: Estado Actual Sección CC'	Escala: 1/50 PLANO A2
Firma:	Nº Plano: 16

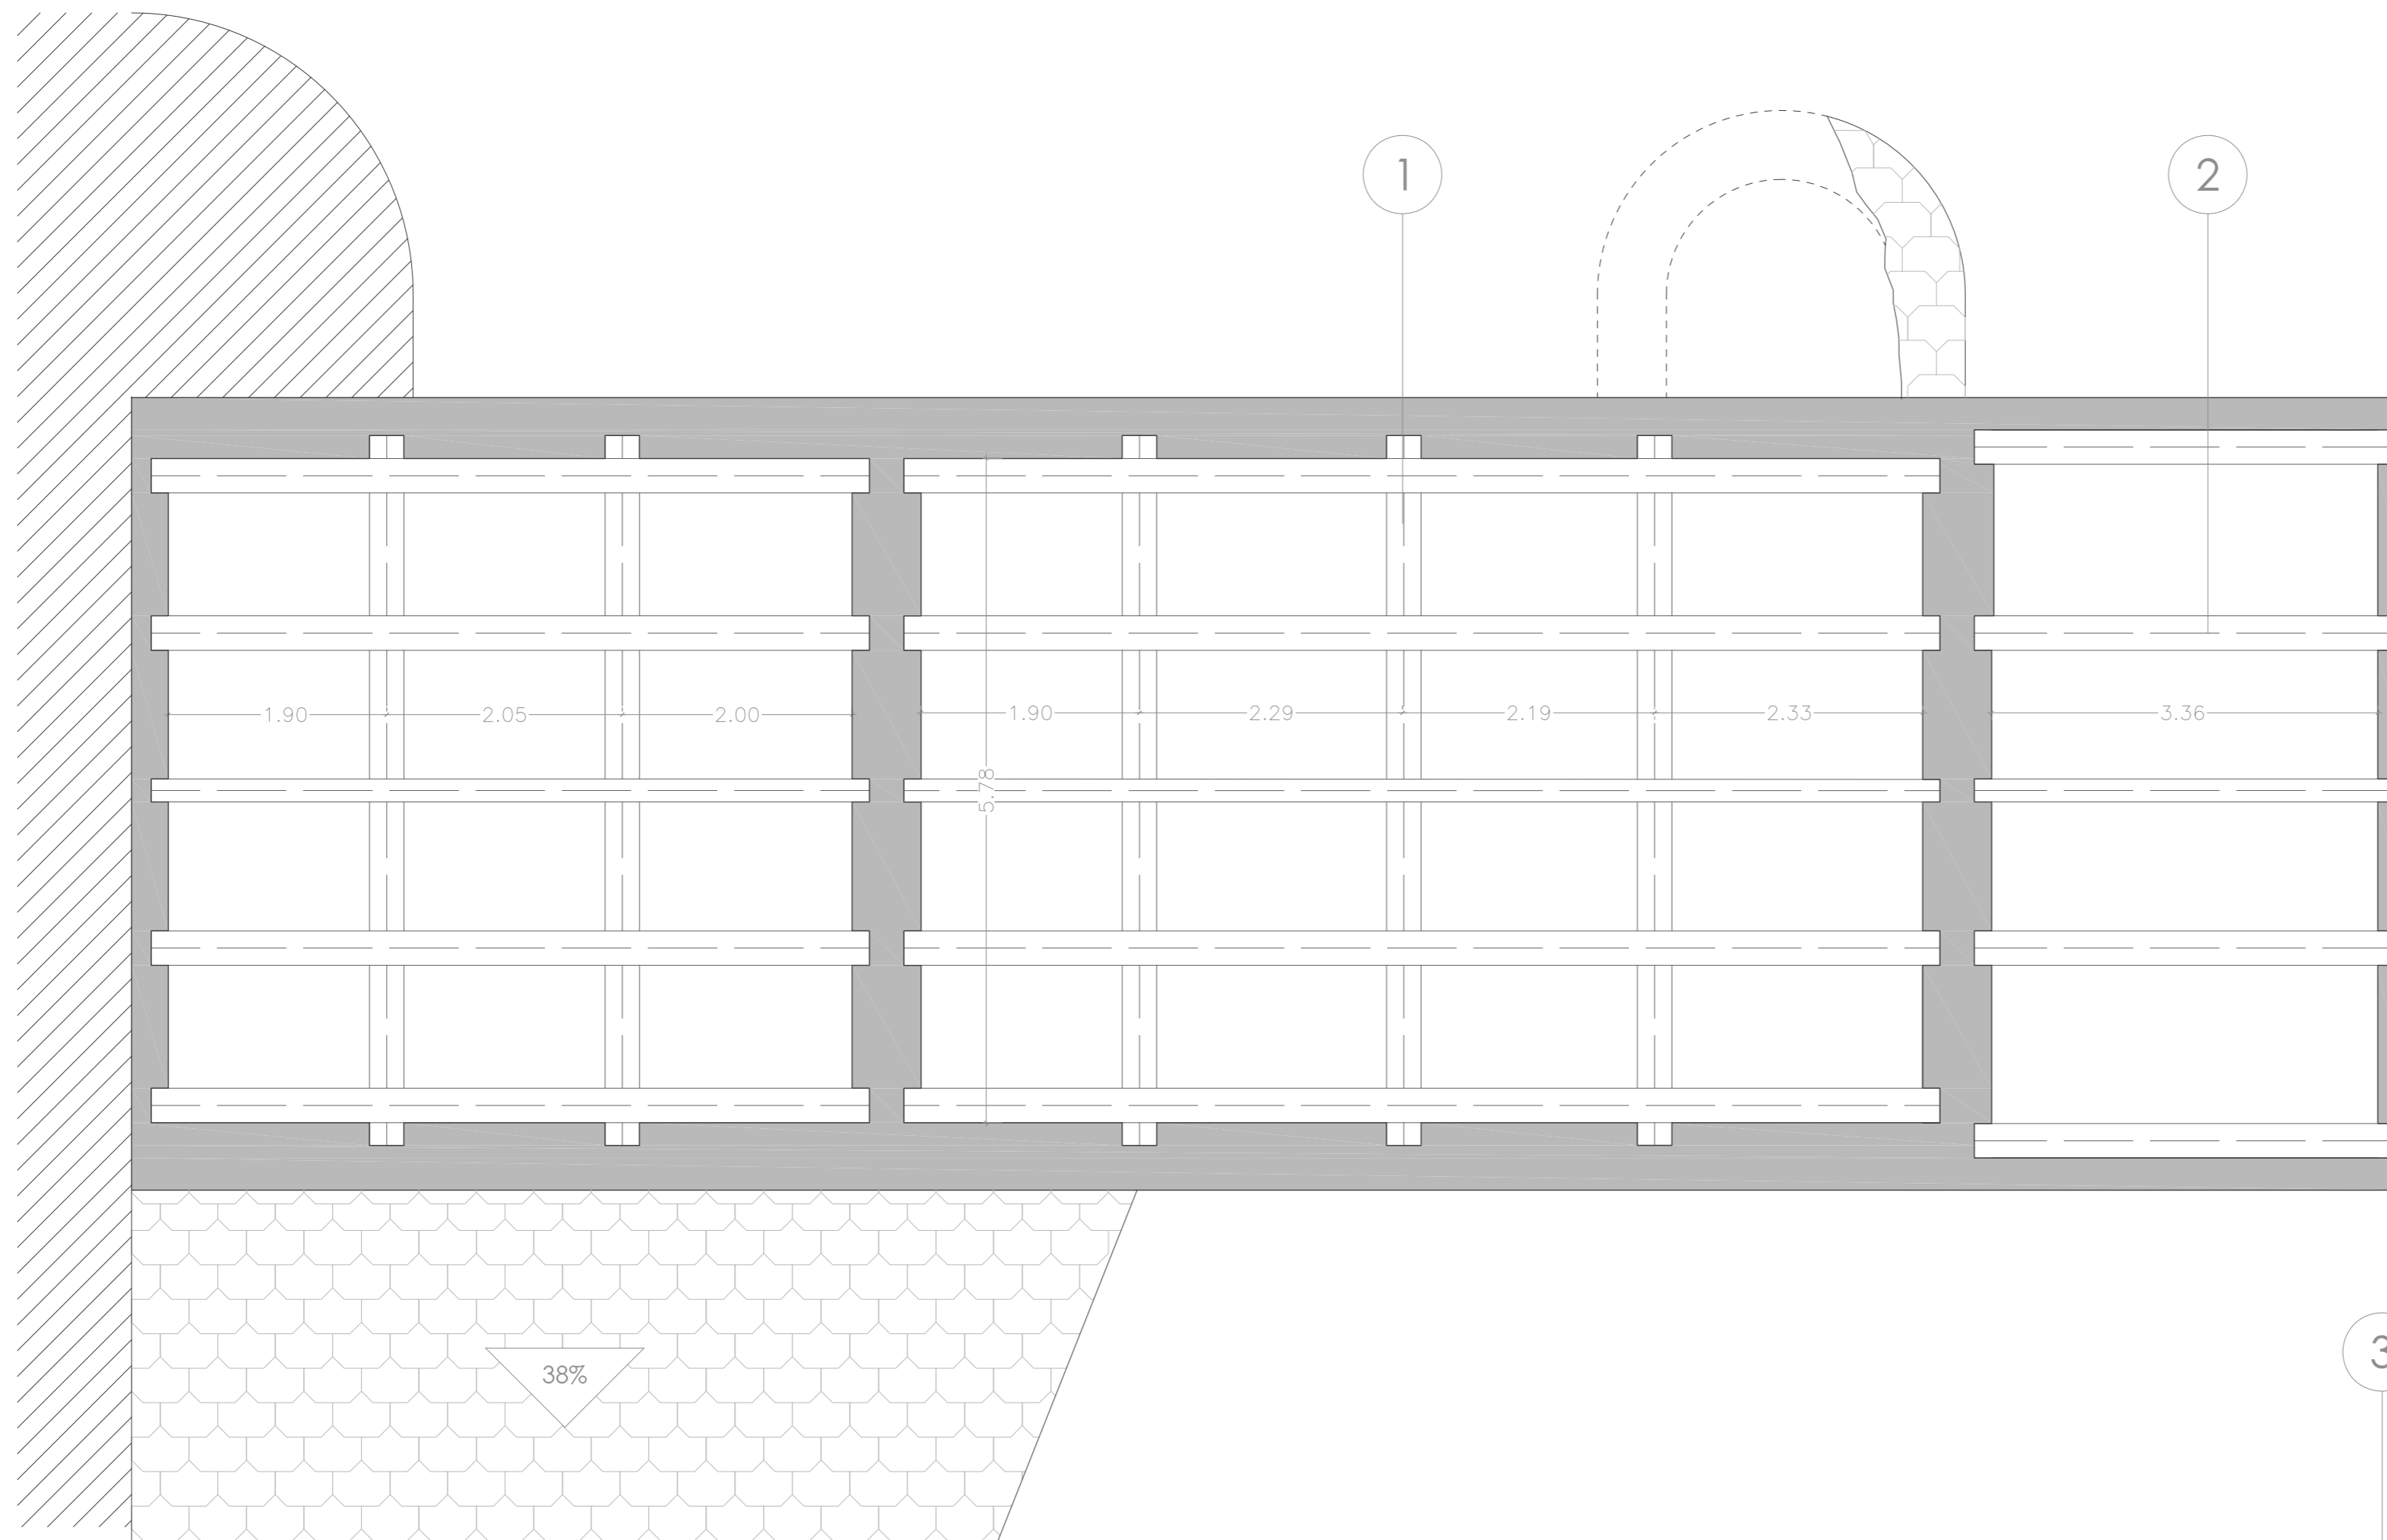
CUBIERTA

PROYECTO BÁSICO Y DE EJECUCIÓN REHABILITACIÓN VIVIENDA			
Proyectista: David Hermida Carballido		Tutor: D. Francisco Javier López Rivadulla	
Situación: Lg/ Pepín Nº 2, Cazás, Xermade, LUGO		Fecha: Junio 2014	
Plano: Estado Actual - Estructura Cubierta		Escala: 1/50 PLANO A2	
		Firma: 18

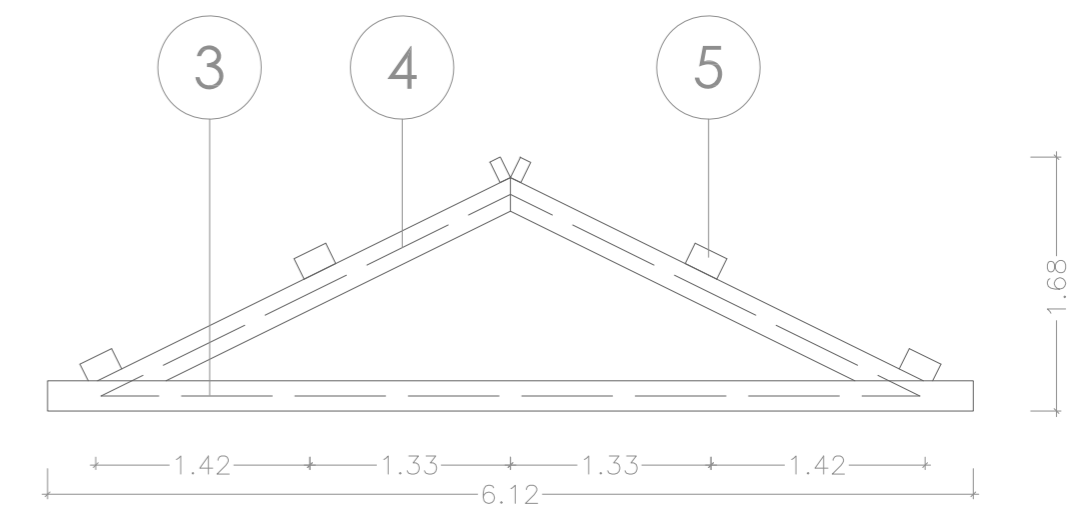
DETALLE CERCHA E 1:50

LEYENDA

- 1. Cercha de madera de roble
- 2. Correa de madera de roble 0,20x0,15 m
- 3. Tirande de madera de roble 0,30x0,20 m
- 4. Par de madera de roble 0,30x0,20 m
- 5. Correa de madera de roble 0,20x0,15 m

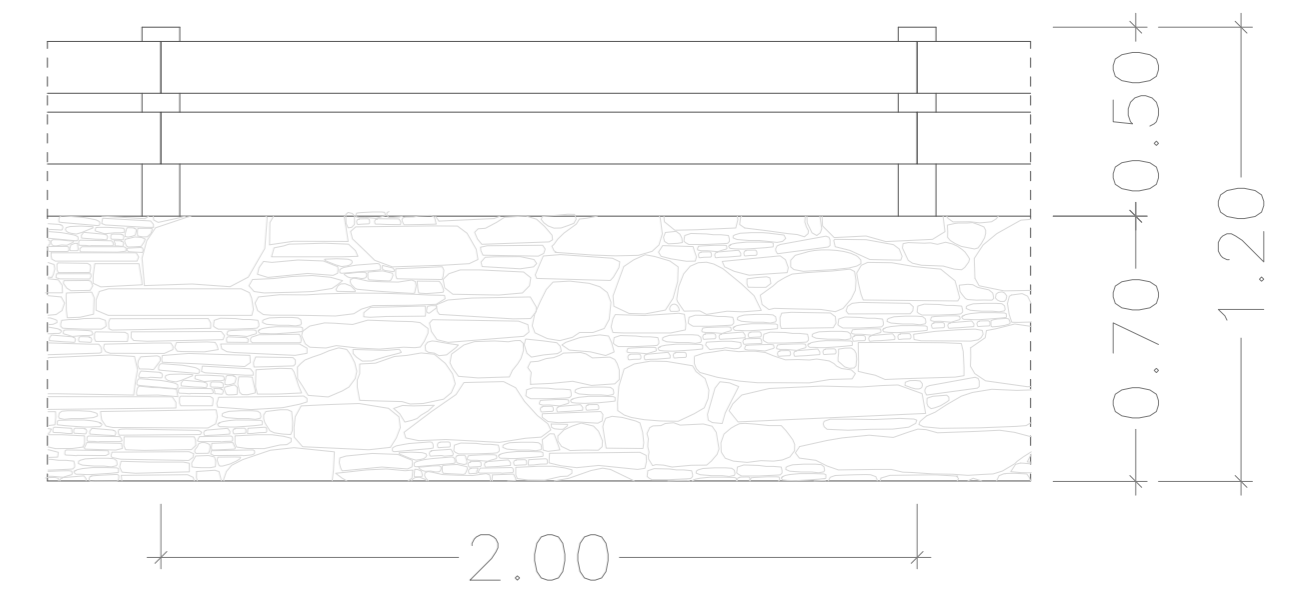
DETALLE CIERRE (E 1:20)

Cierre formado por muro de mampostería y valla superior de madera.

El cierre está separado del eje del camino 4,20 m, cumpliendo el Plan General del municipio de Xermade.

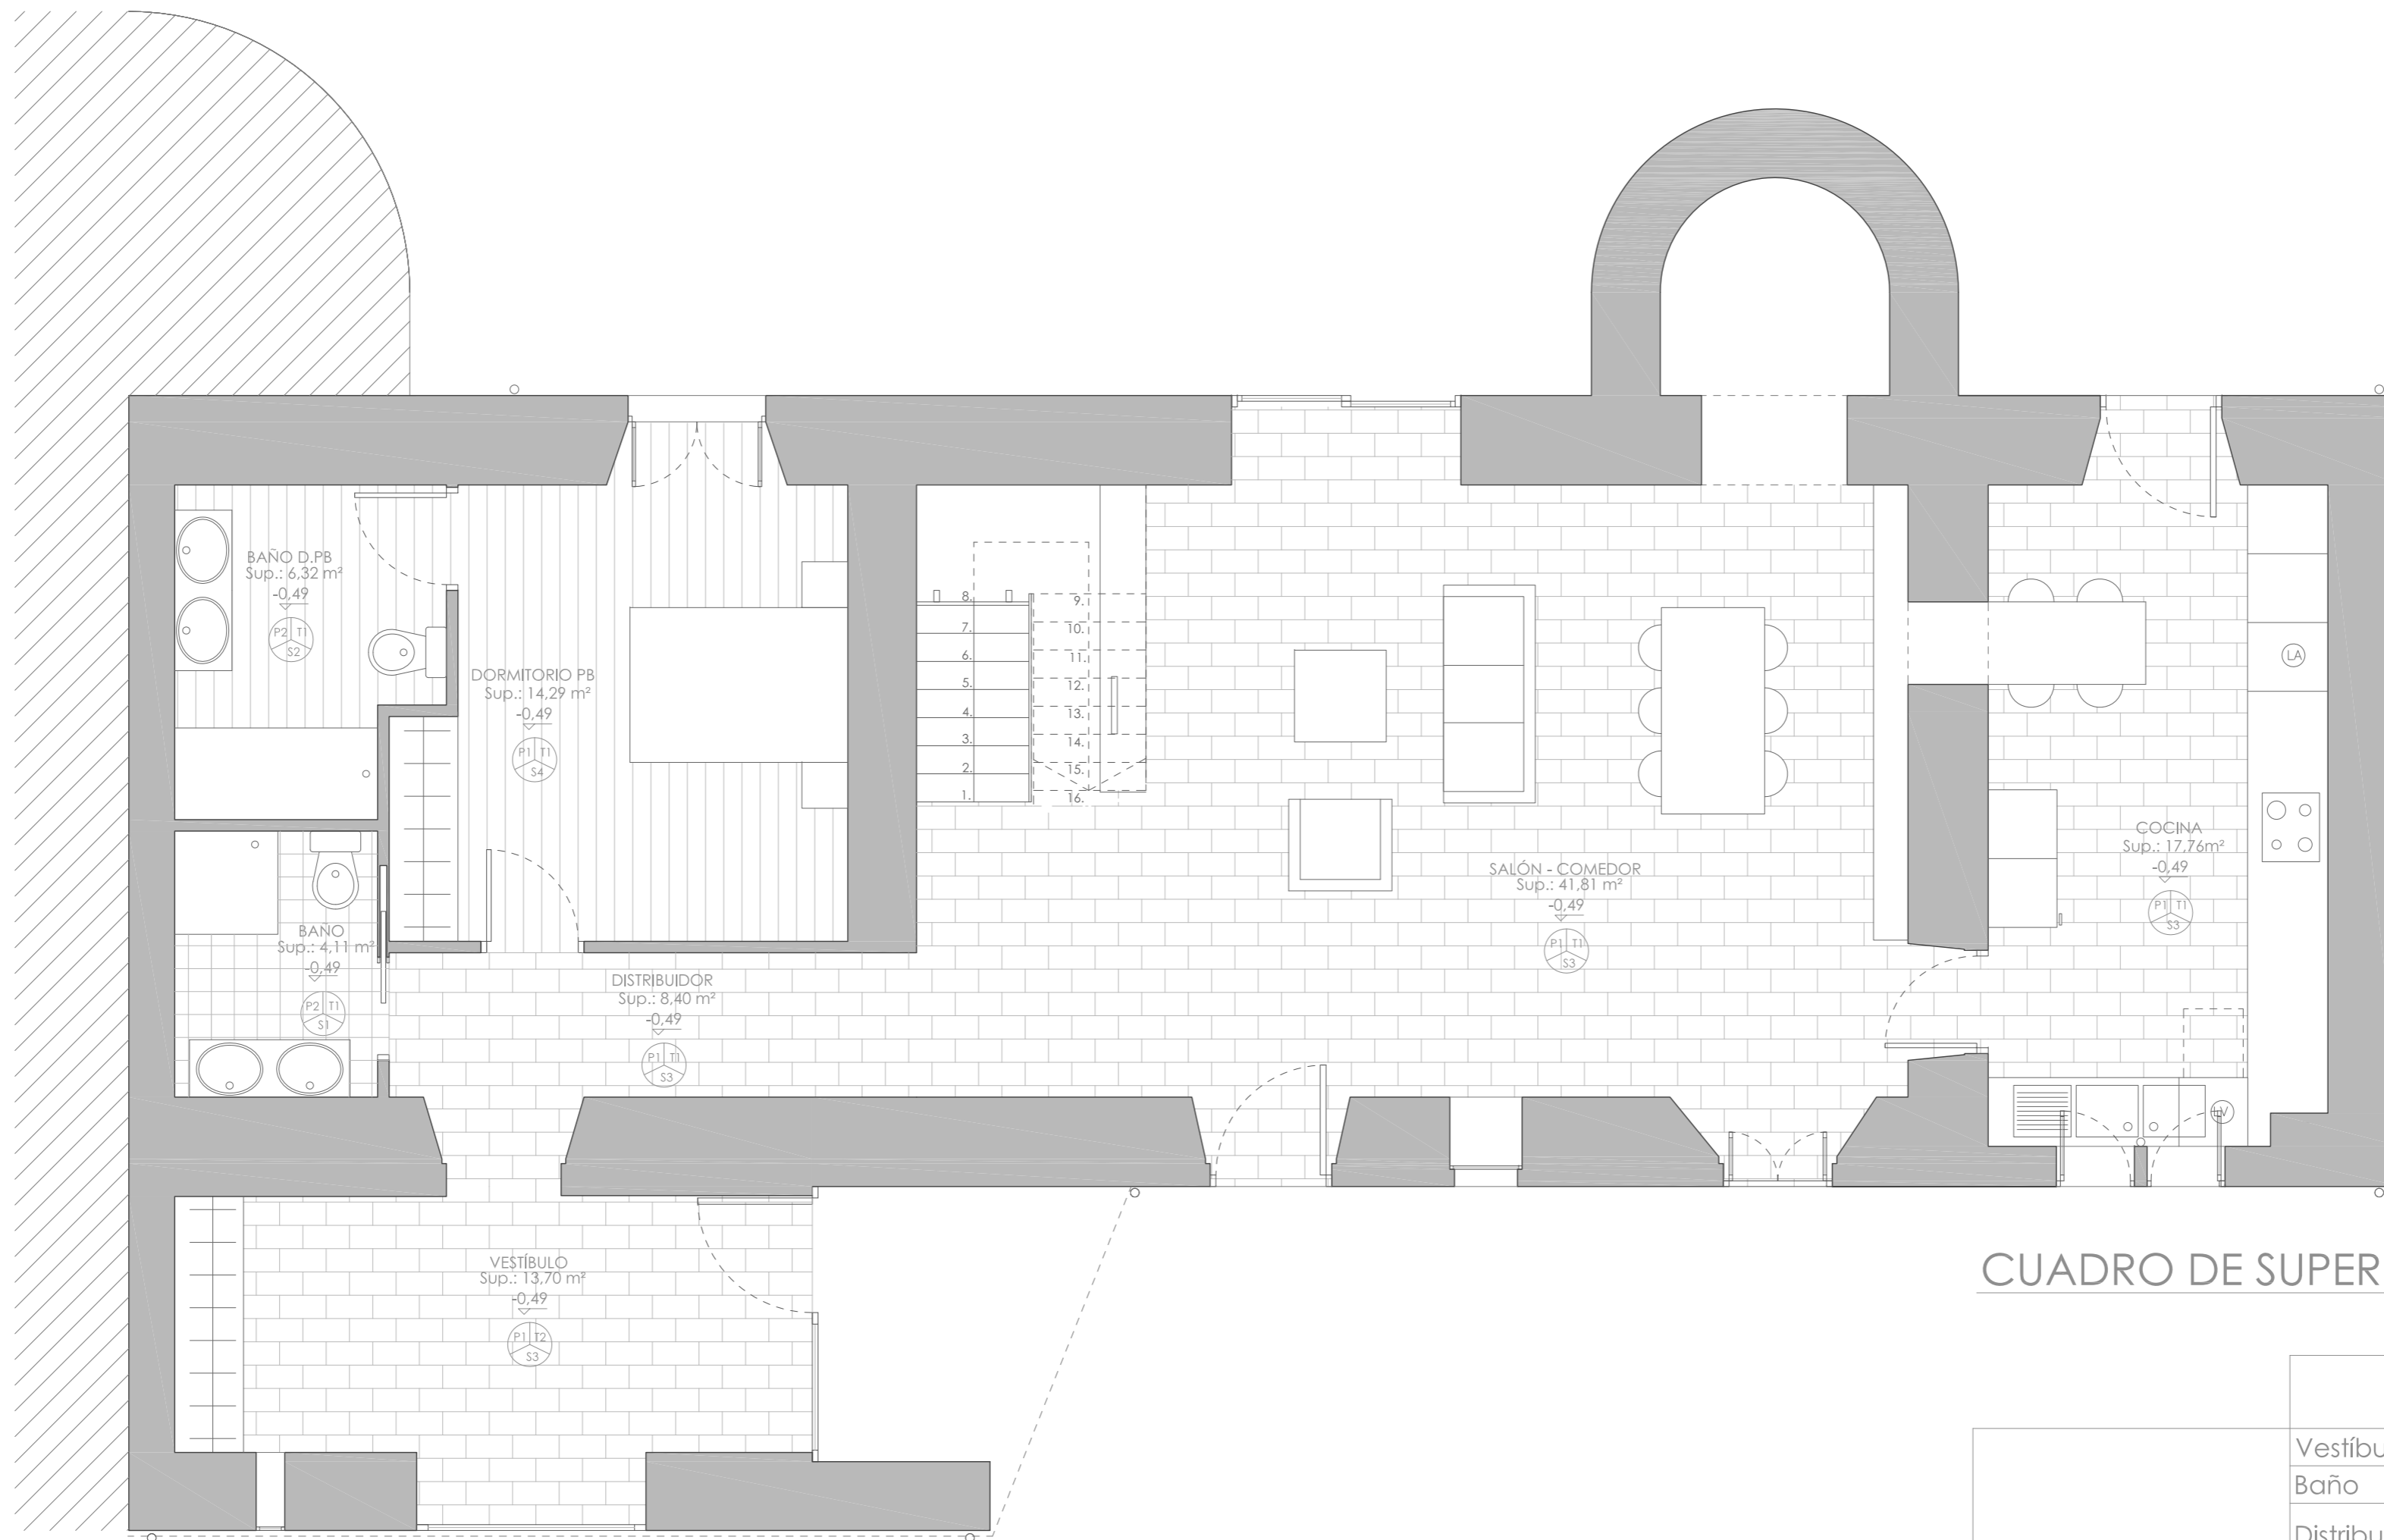
PLANTA BAJA

ACABADOS

SUELO

- S1- Gres porcelánico 30x30 cm.
- S2- Gres porcelánico imitación madera 300x100 cm
- S3- Baldosa de pizarra 60x40 cm.
- S4- Tarima de roble.

PAREDES:

- P1- Pintura plástica
- P2- Alicatado cerámico 20x20 cm.

TECHO:

- T1- Falso techo continuo de placas de escayola.
- T2- Tabla machiembreda de Iroko barnizada.

Proyectista: David Hermida Carballido	Tutor: D. Francisco Javier López Rivadulla
	Situación: Lg/ Pepín Nº 2, Cazás, Xermade, LUGO	
	Plano: Estado Reformado - Planta Baja. Superficies y Acabados	Fecha: Junio 2014

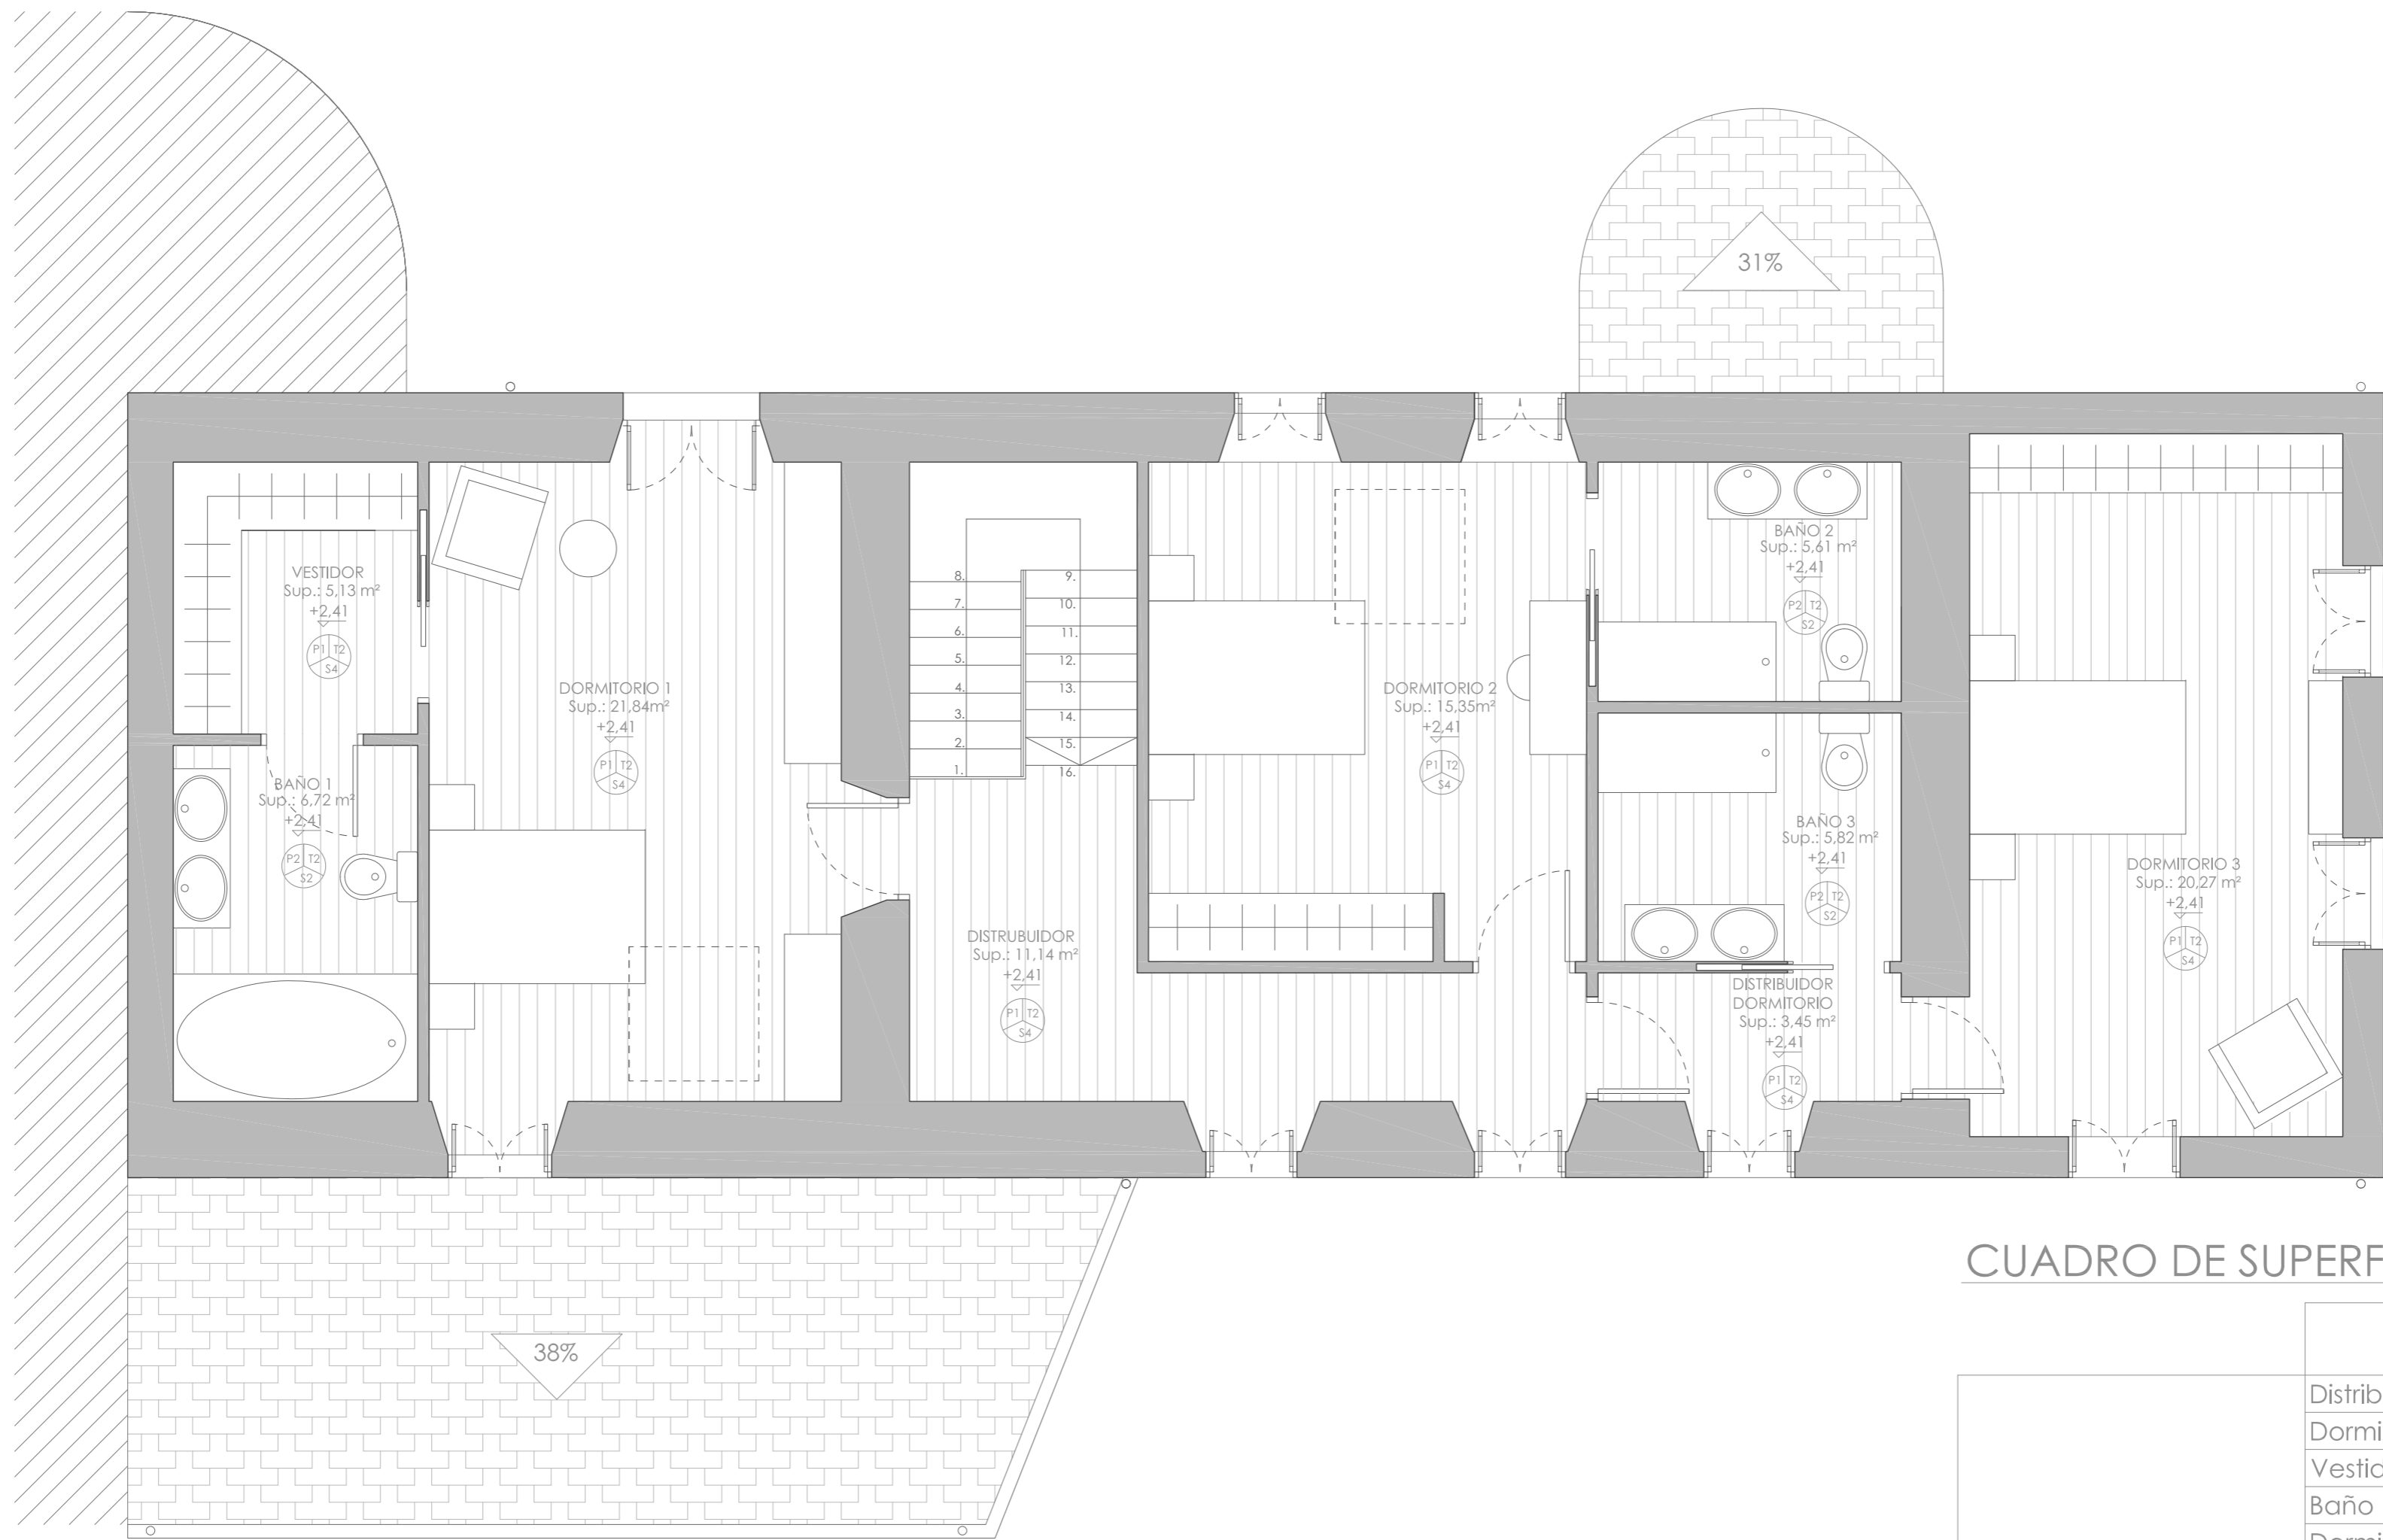
PLANTA PRIMERA

ACABADOS

SUELO

- S1- Gres porcelánico 30x30 cm.
- S2- Gres porcelánico imitación madera 300x100 cm
- S3- Baldosa de pizarra 60x40 cm.
- S4- Tarima de roble.

PAREDES:

- P1- Pintura plástica
- P2- Alicatado cerámico 20x20 cm.

TECHO:

- T1- Falso techo continuo de placas de escayola.
- T2- Tabla machiembreda de Iroko barnizada.

Proyectista: David Hermida Carballido	Tutor: D. Francisco Javier López Rivadulla
Situación: Lg/ Pepín Nº 2, Cazás, Xermade, LUGO	Fecha: Junio 2014
Plano: Estado Reformado - Planta Primera. Superficies y Acabados	Escala: 1/50 PLANO A2
Firma:	
Nº Plano: 21
