PROYECTO BÁSICO Y DE EJECUCIÓN REHABILITACIÓN VIVIENDA

Lg/Pepín N° 2, Cazás, Xermade, LUGO

TOMO II: PLANOS

INDICE DE PLANOS

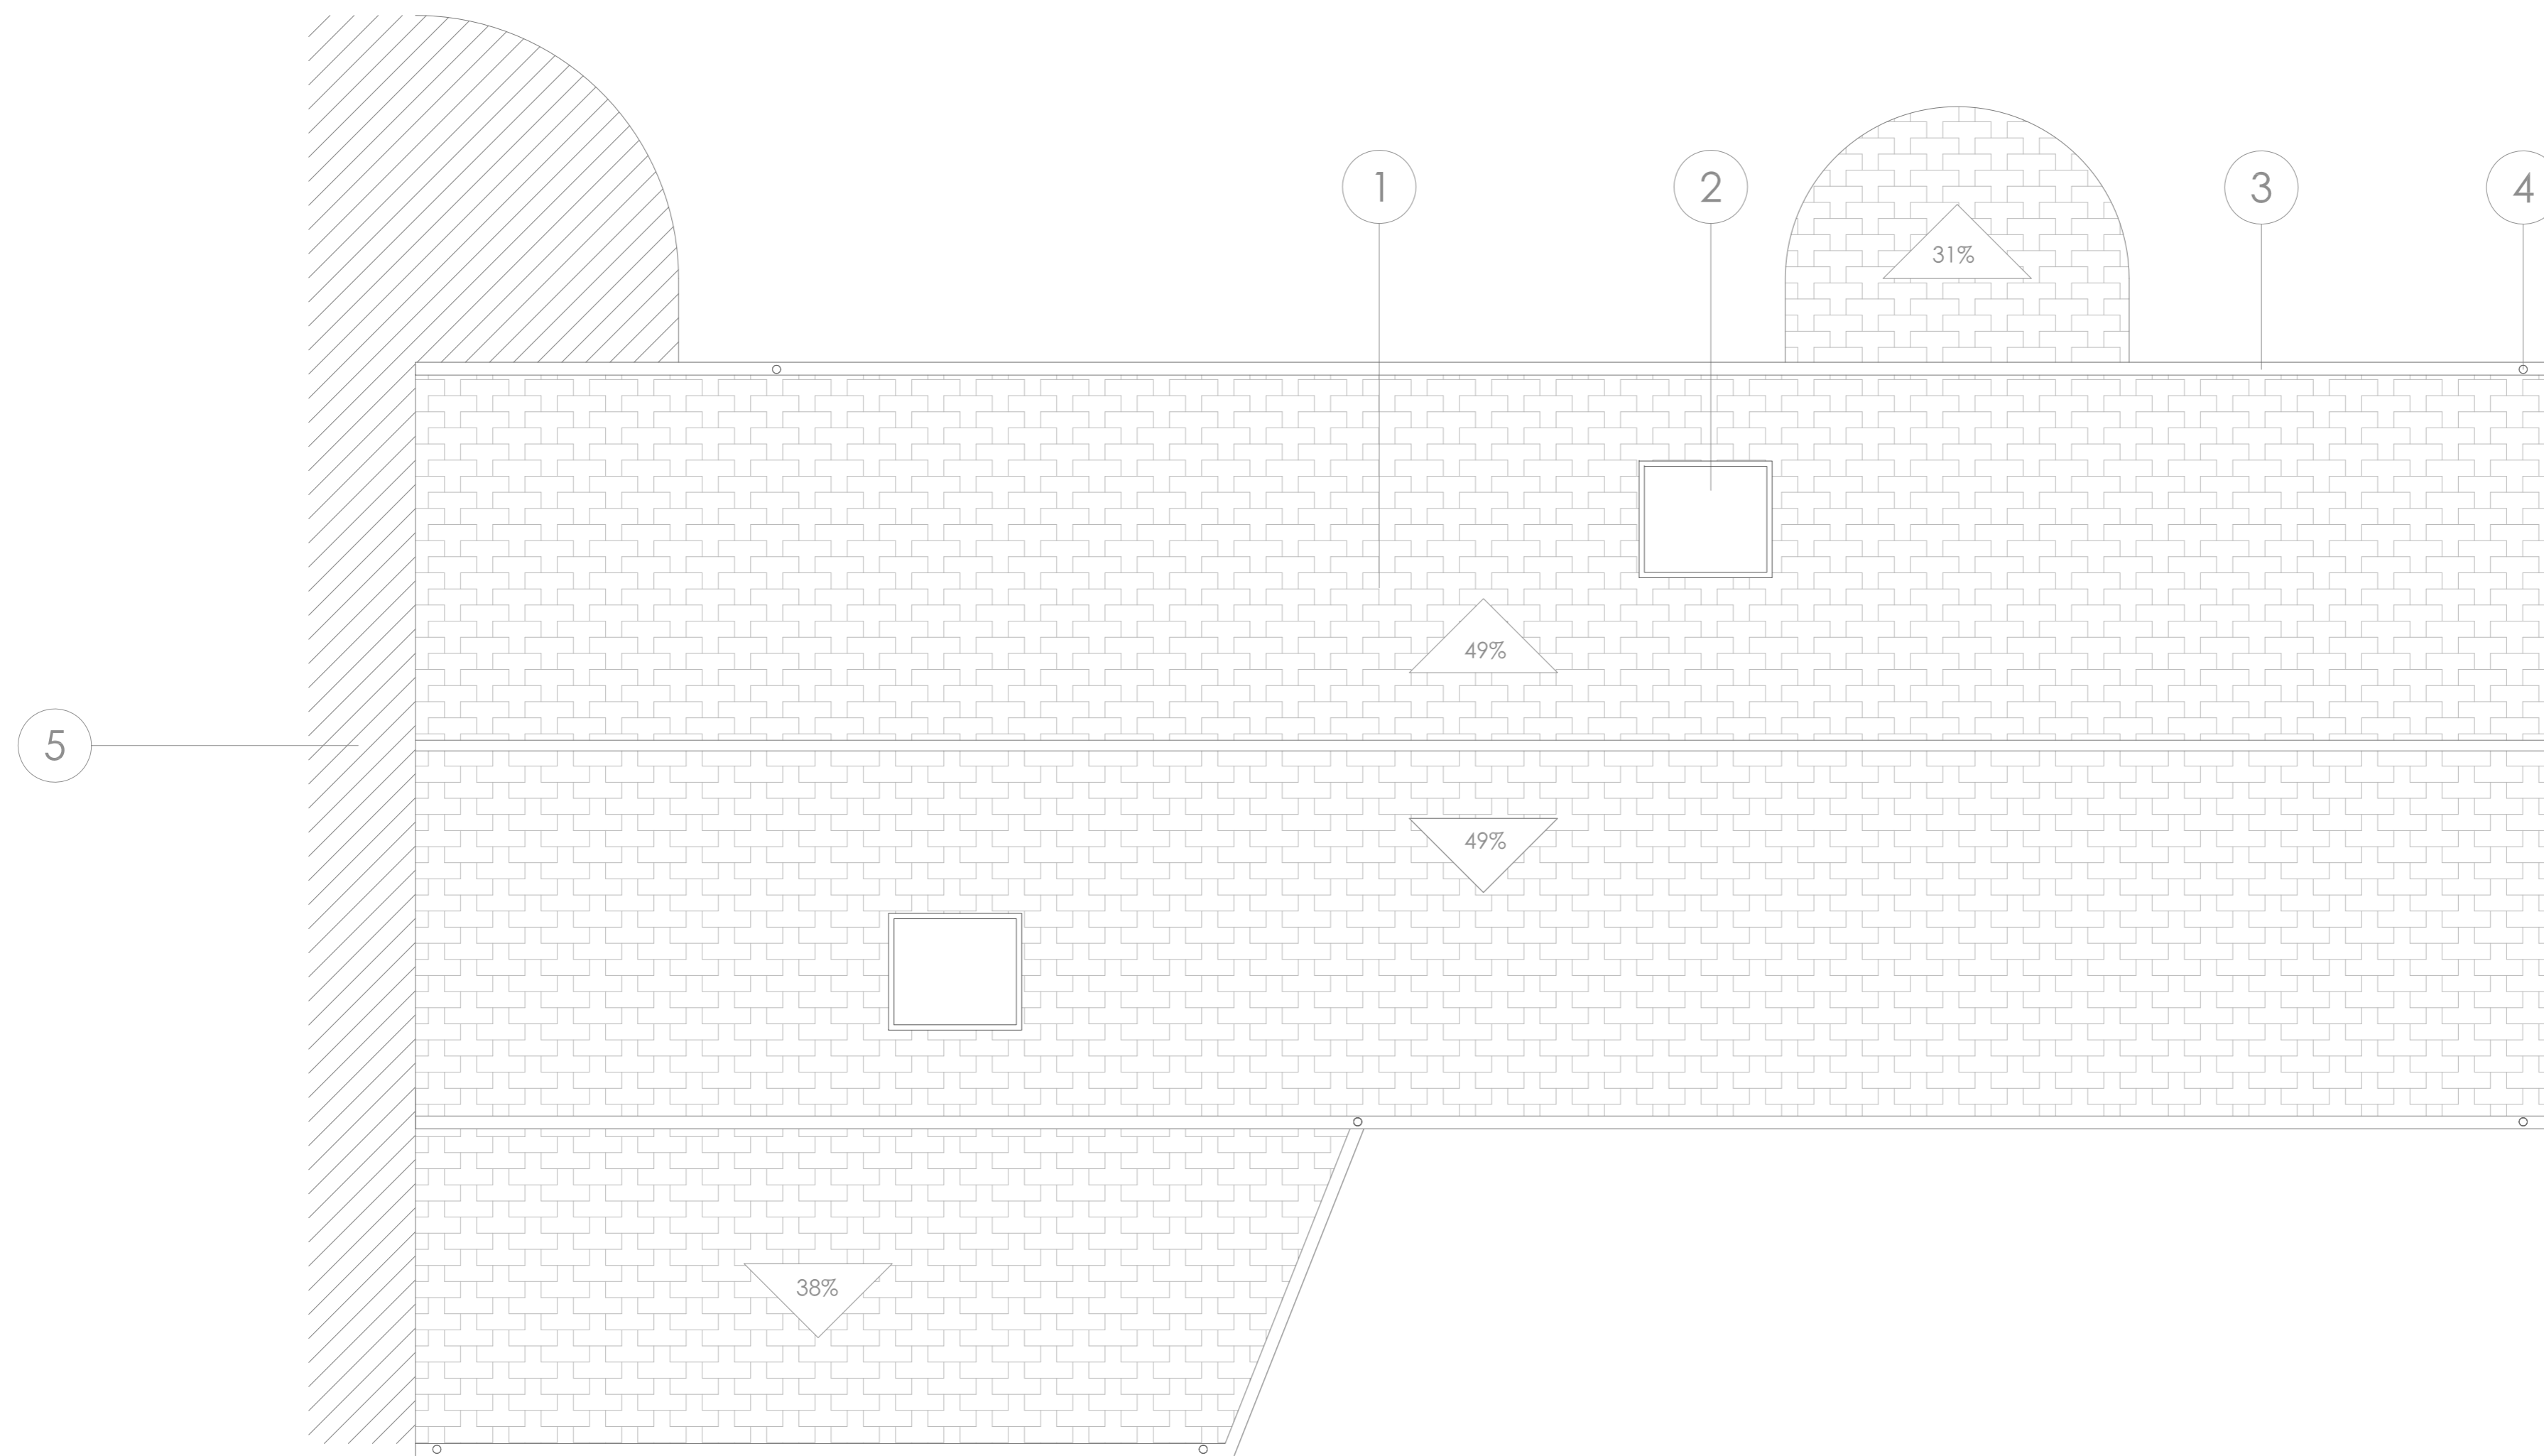
CUBIERTA

ACABADOS

| 1. Cubierta pizarra rectangulares | 4. Bajante circular de aluminio Ø= 90 mm |
| 2. Ventana de cubierta Velux | 5. Edificio colindante |
| 3. Canalón circular de aluminio Ø= 125 mm | |

Proyecista: David Hermida Carballido	Tutor: D. Francisó Javier López Rivadulla
Situación: Lg/ Pepín Nº 2, Cazás, Xermade, LUGO	Fecha: Junio 2014
Plano: Estado Reformado - Cubierta. Acabados	Firma: Escala: 1/50 PLANO A2
Nº Plano: 22

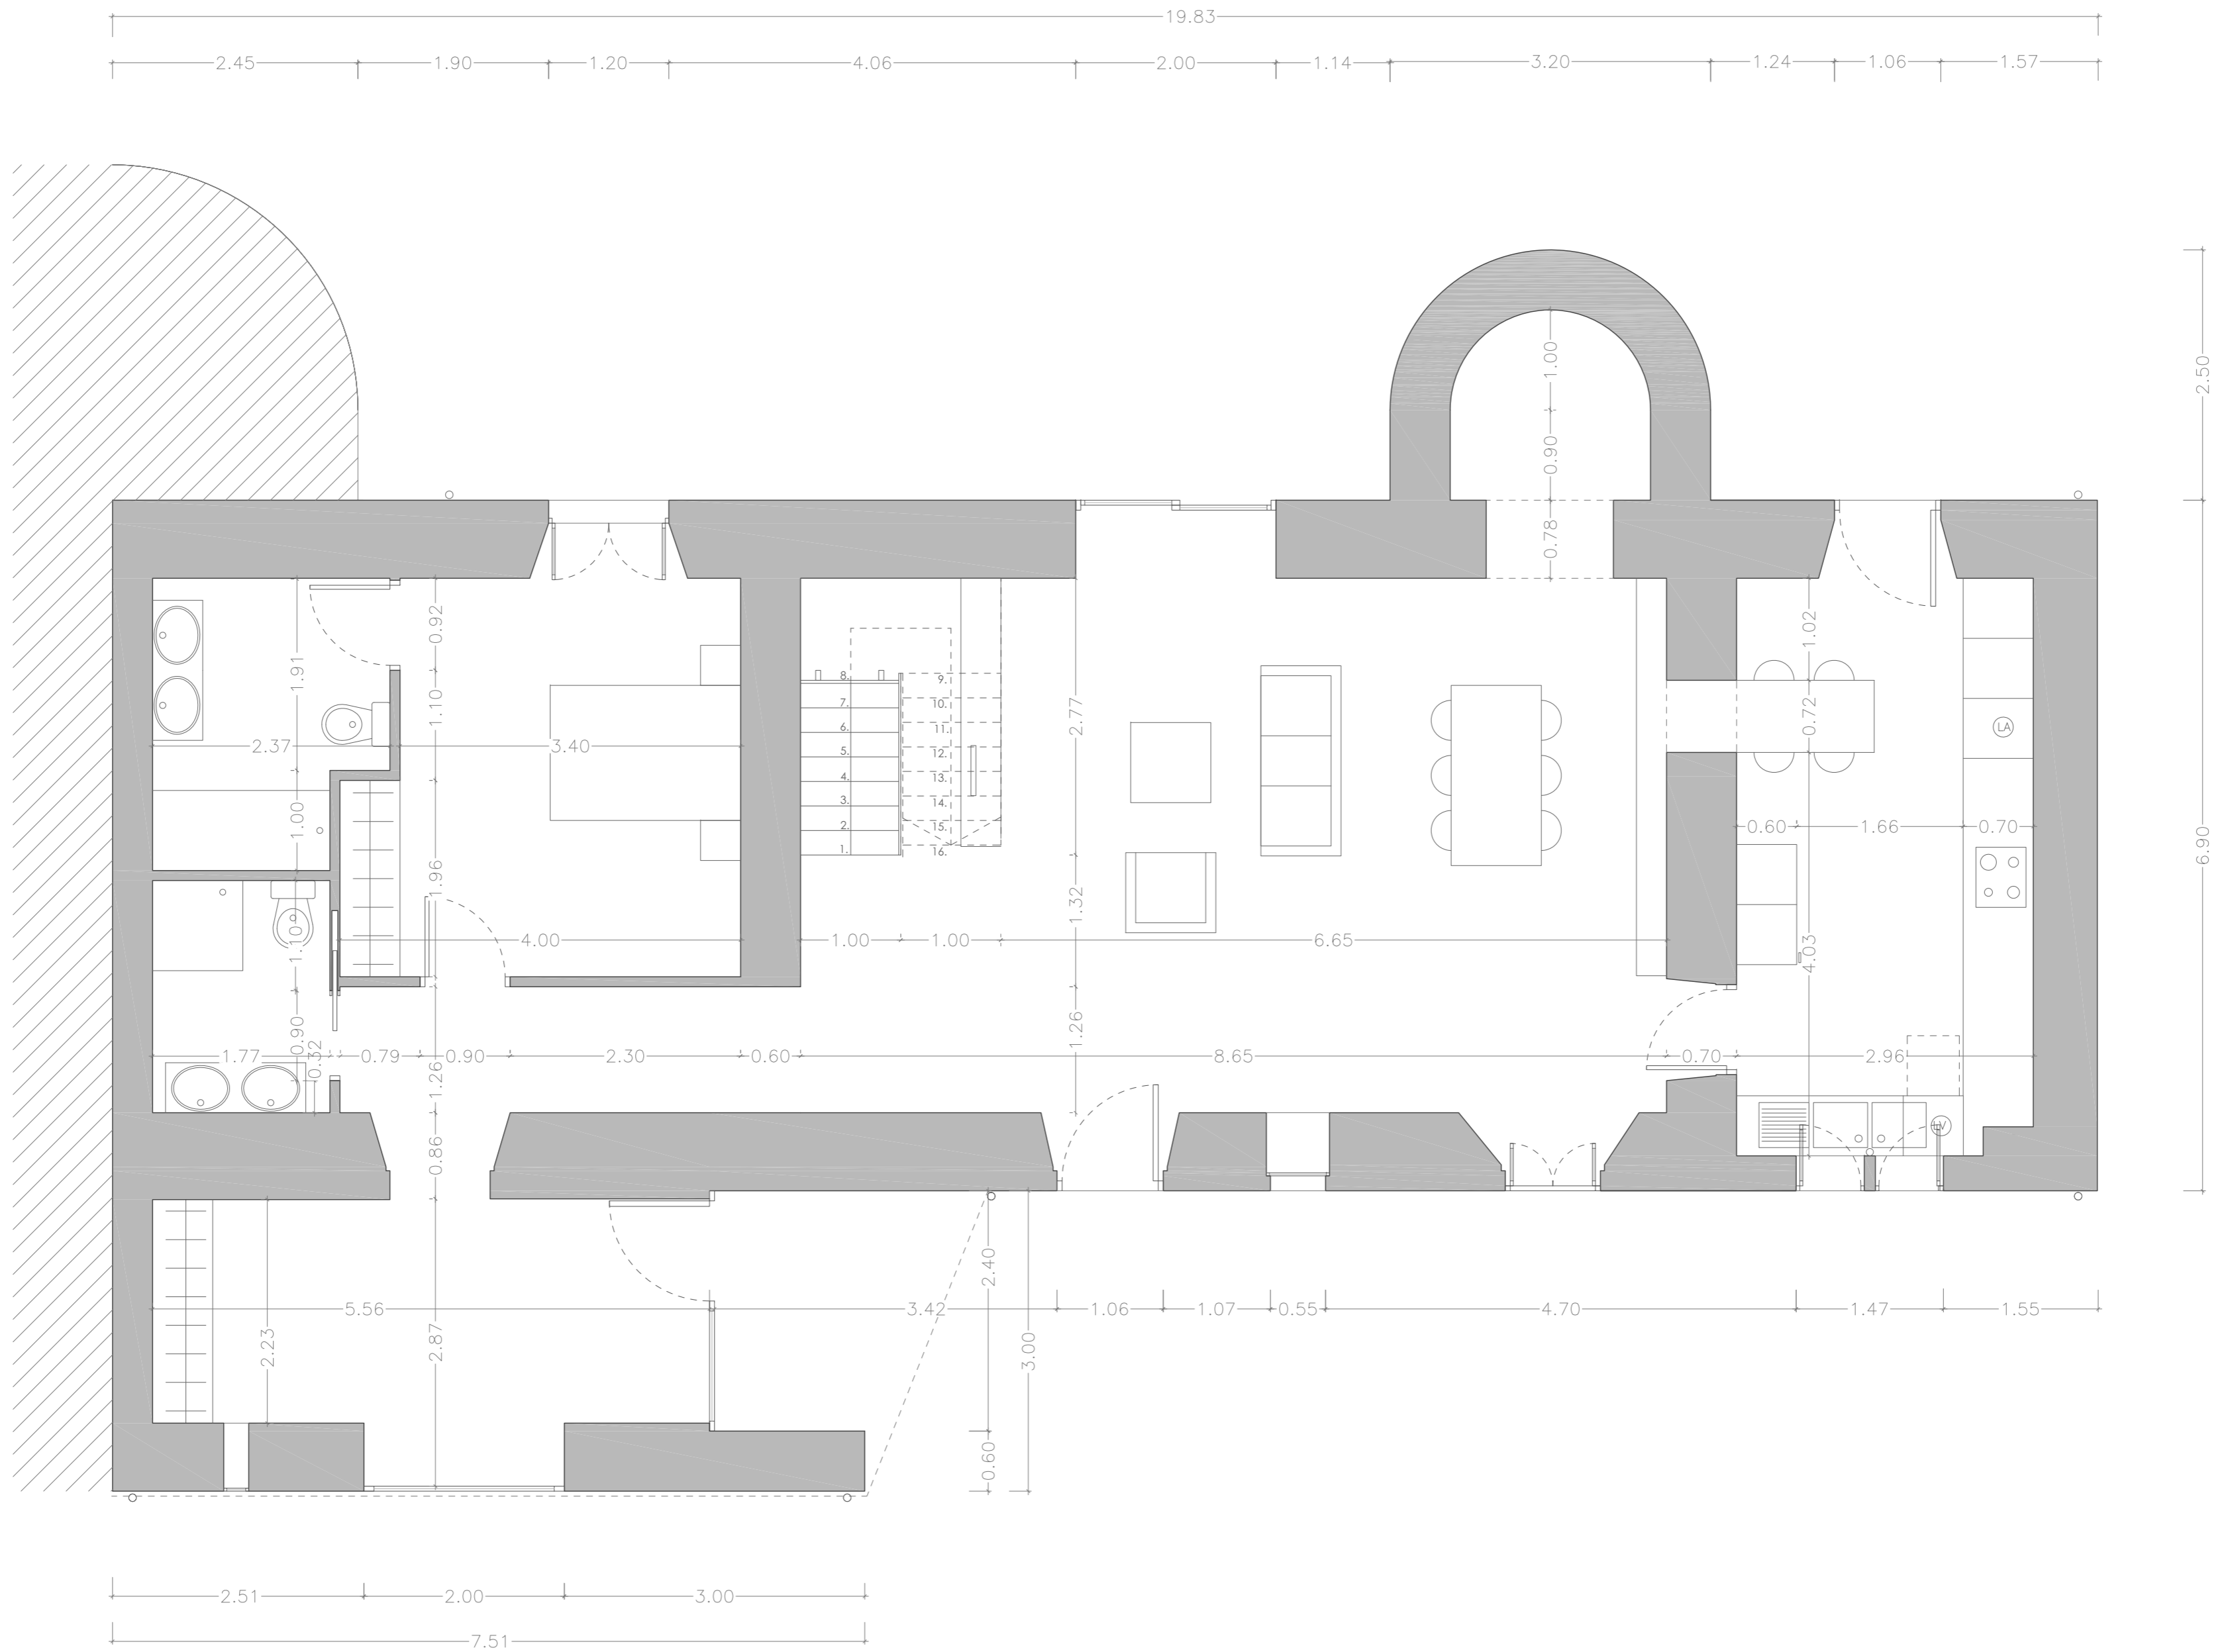
PLANTA BAJA

Situación: Lg/ Pepín N° 2, Cazás, Xermade, LUGO	Fecha: Junio 2014		
Plano: Estado Reformado - Planta Baja. Cotas	Firma:	Escala: 1/50 PLANO A2	Nº Plano: 23

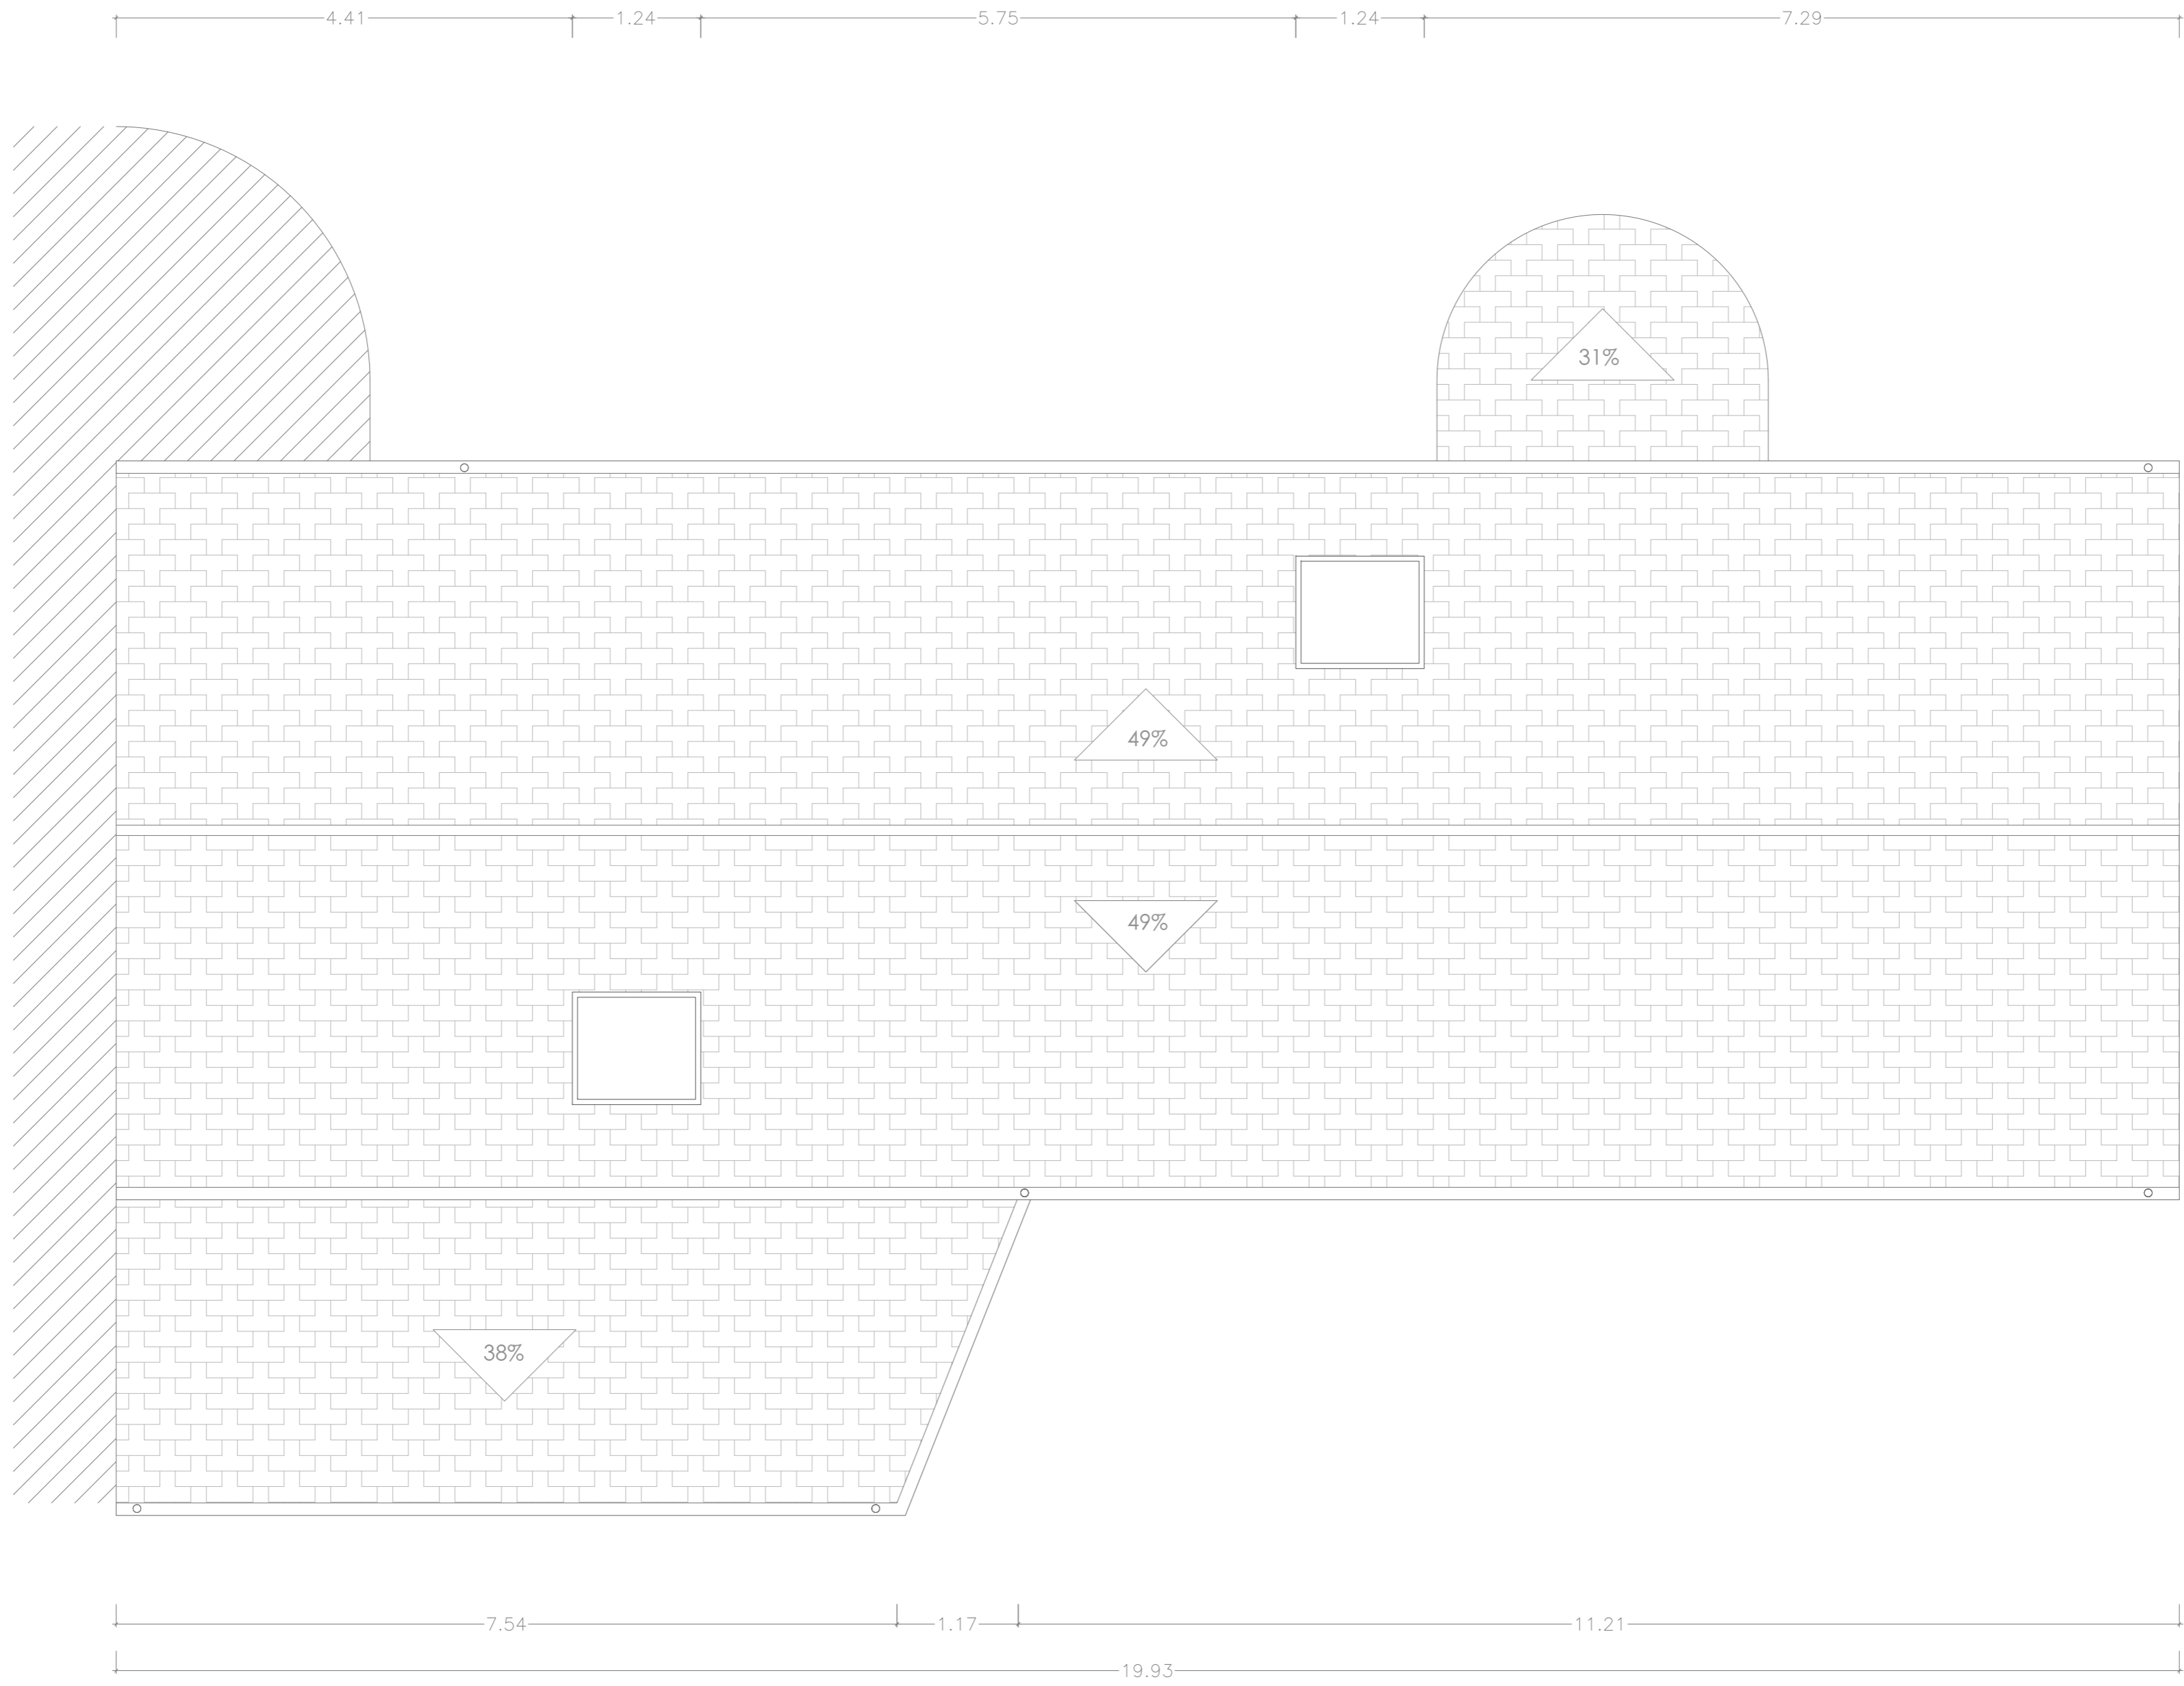
CUBIERTA

Proyectista: David Hermida Carballido	Tutor: D. Francisco Javier López Rivadulla
Situación: Lg/ Pepín Nº 2, Cazás, Xermade, LUGO	Fecha: Junio 2014
Plano: Estado Reformado - Cubierta. Cotas	Escala: 1/50 PLANO A2
Firma:	
Nº Plano: 25

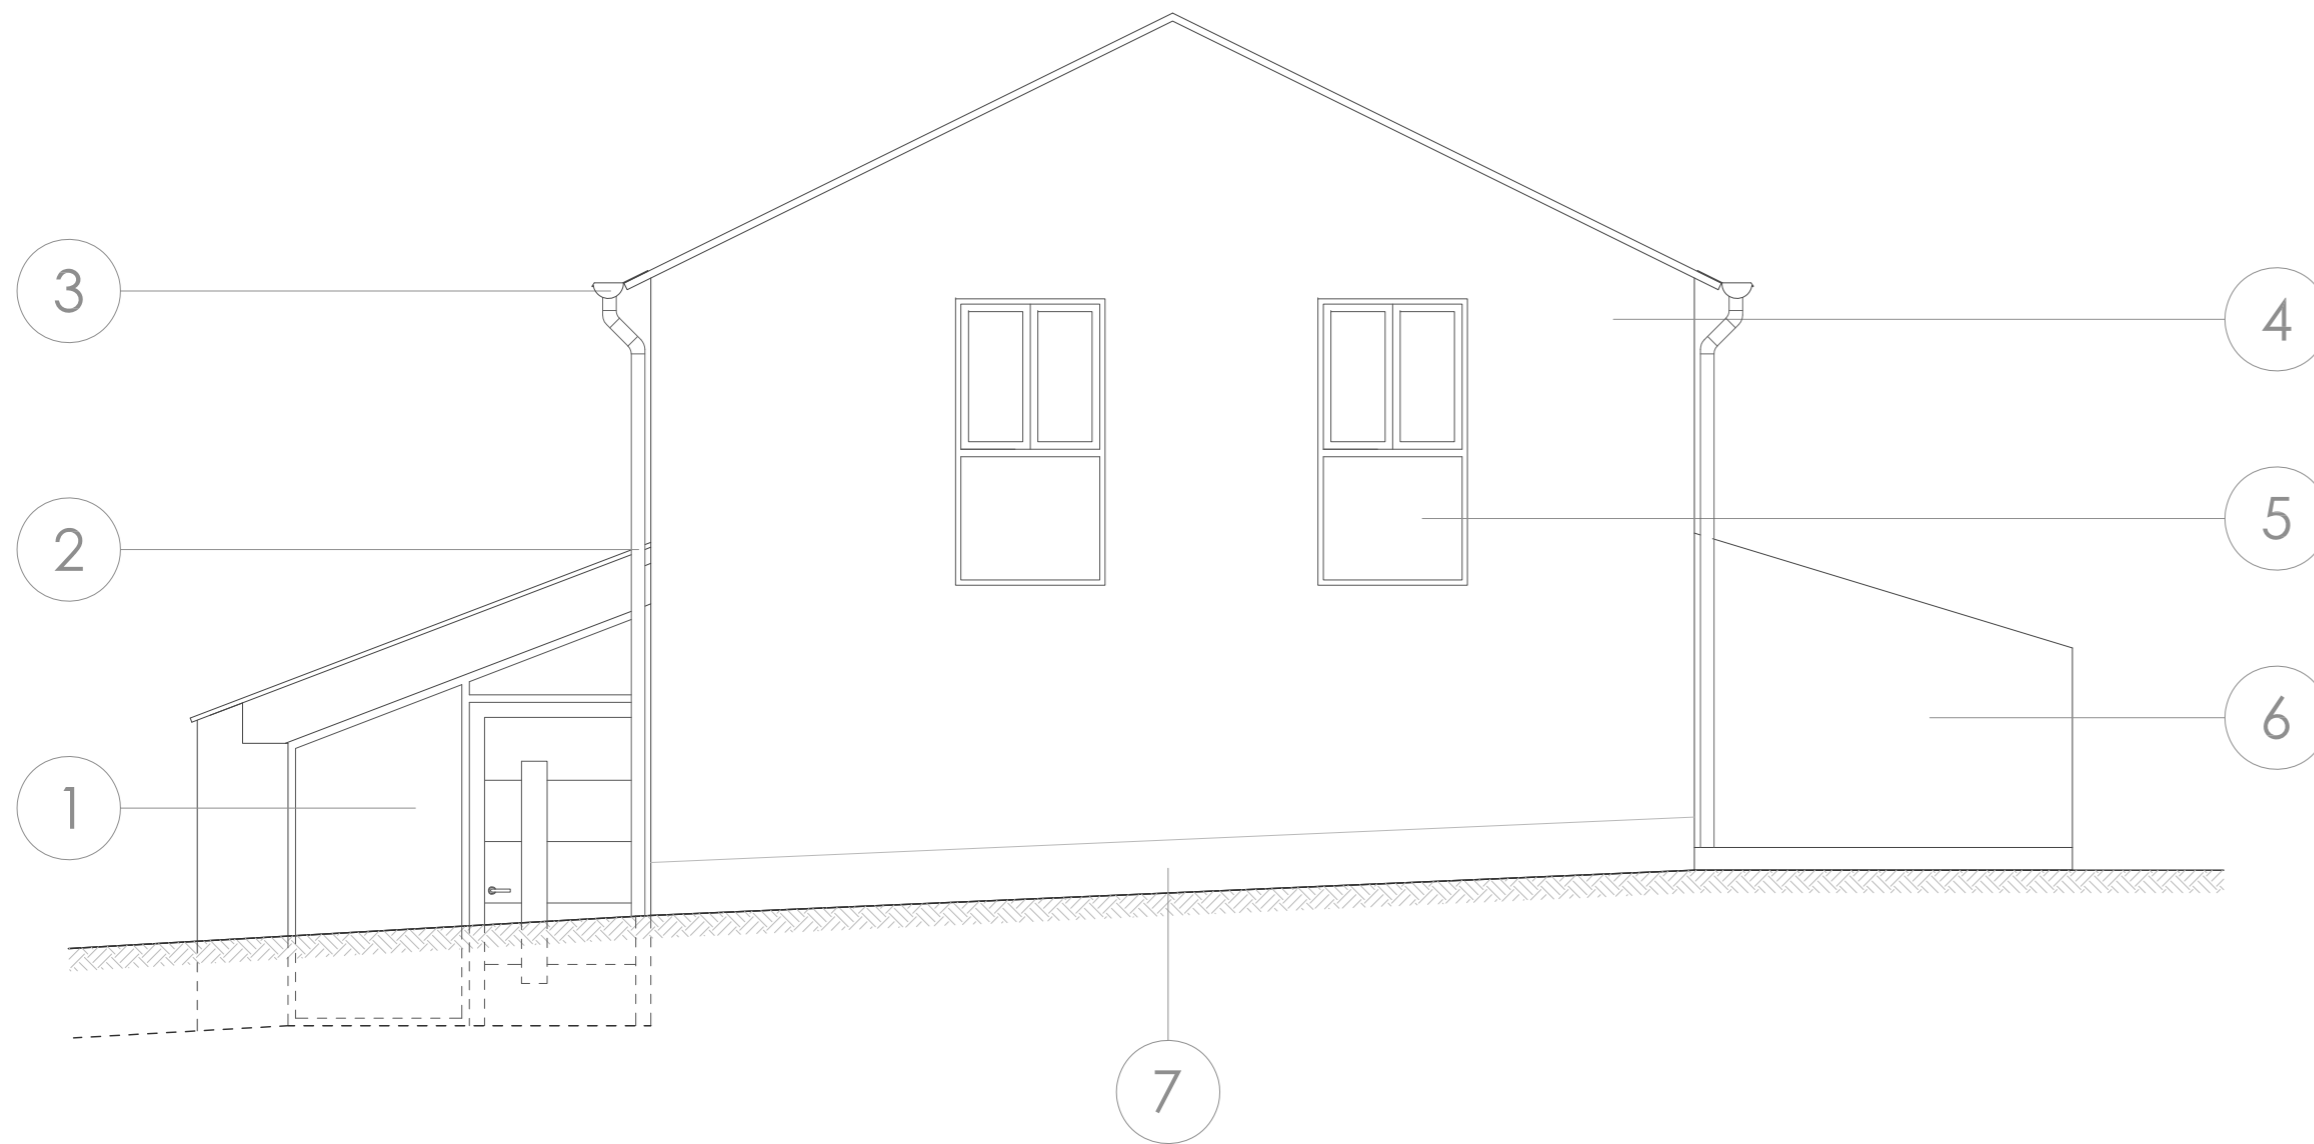
ALZADO ESTE

ACABADOS

| 1. Conjunto de puerta y ventana de madera de roble. | 3. Canalón circular de aluminio Ø= 125 mm | 6. Horno |
| 2. Bajante circular de aluminio Ø= 90 mm | 4. Revoco de mortero monocapa | 7. Zócalo de piedra natural |
| | 5. Ventana de madera de roble. | |

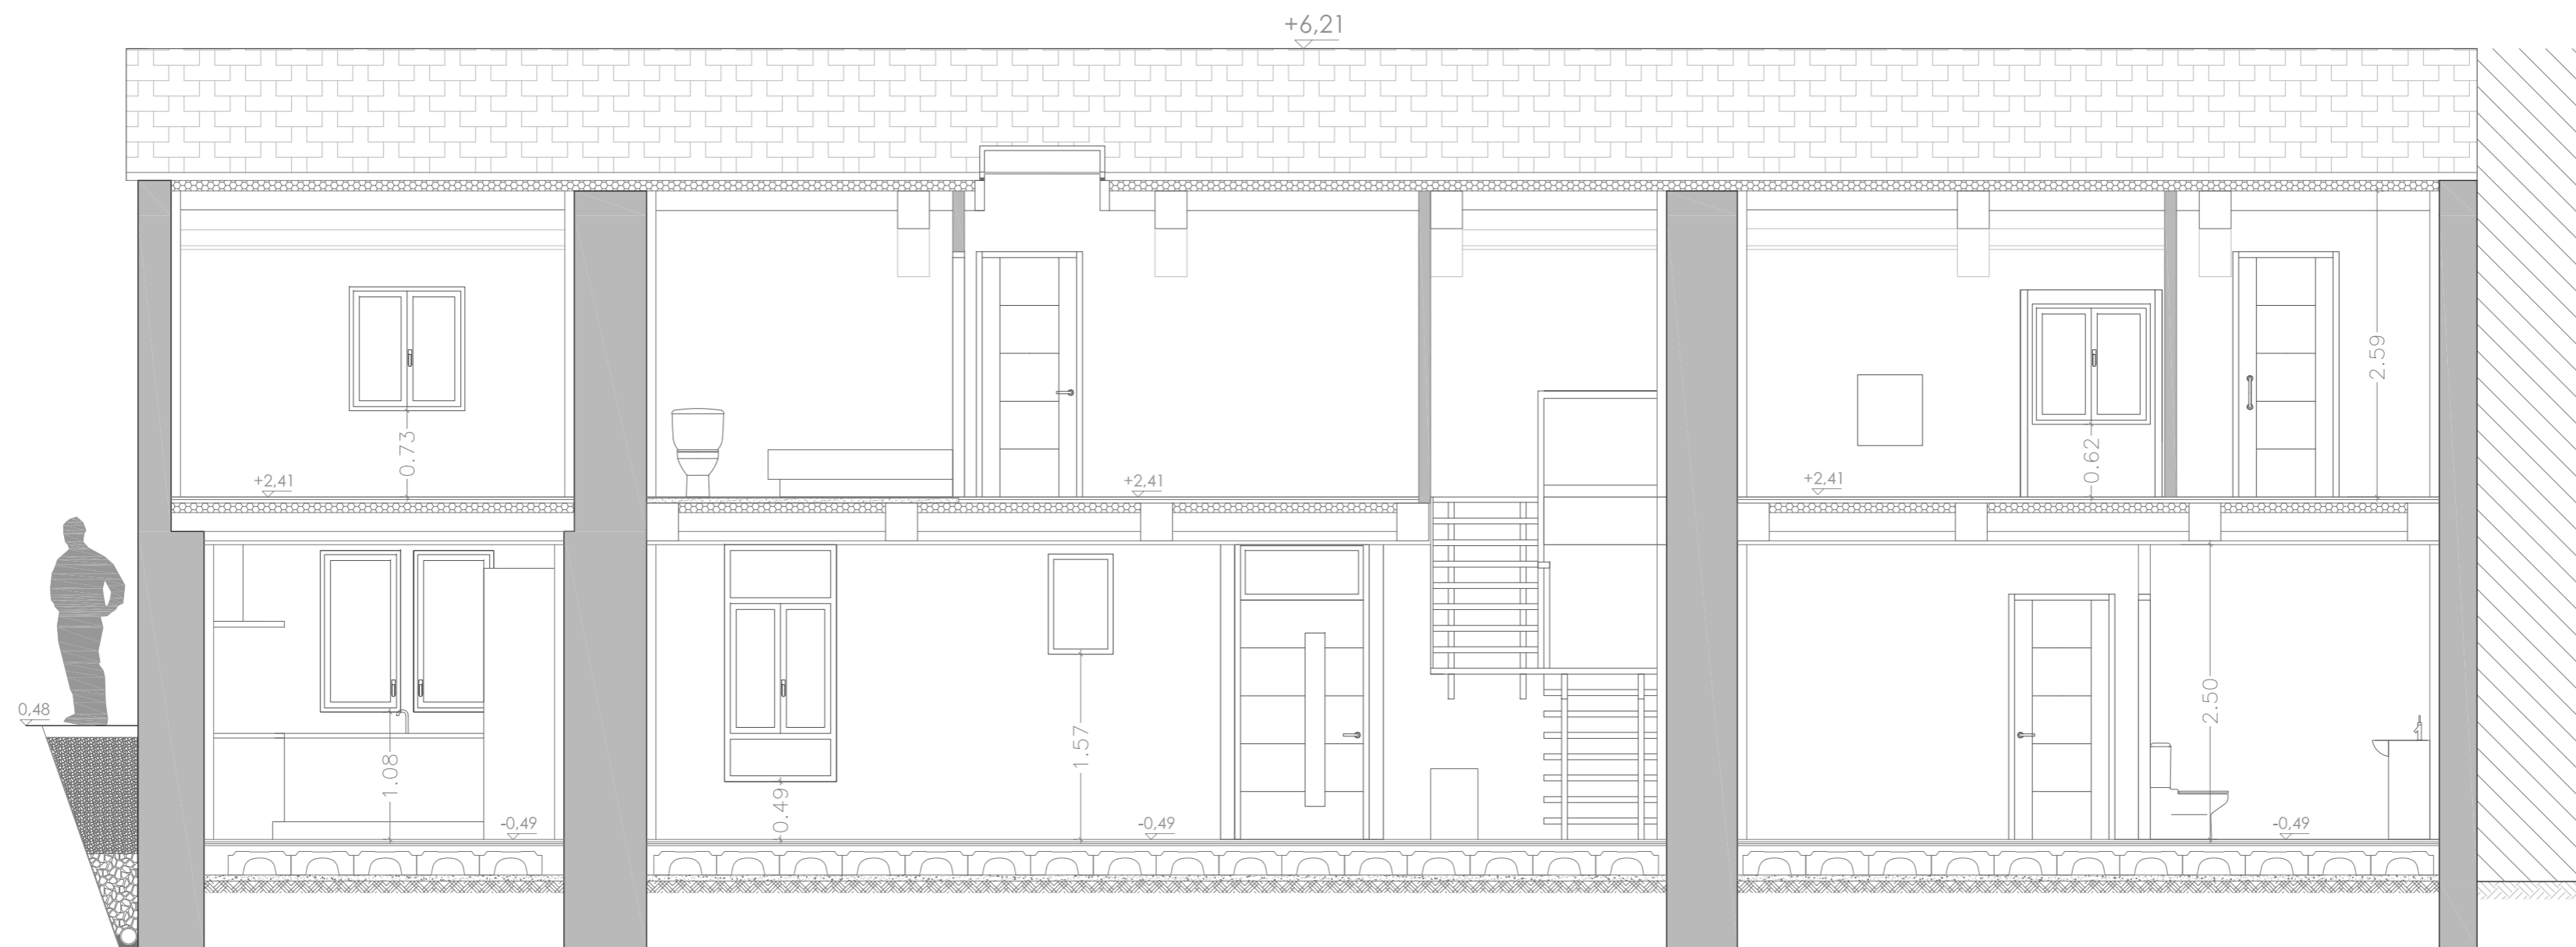
SECCIÓN B-B'

Proyectista: David Hermida Carballido	Tutor: D. Francisco Javier López Rivadulla
Situación: Lg/ Pepín Nº 2, Cazás, Xermade, LUGO	Fecha: Junio 2014
Plano: Estado Reformado. Sección BB'	Escala: 1/50 PLANO A2
Firma:	Nº Plano: 29

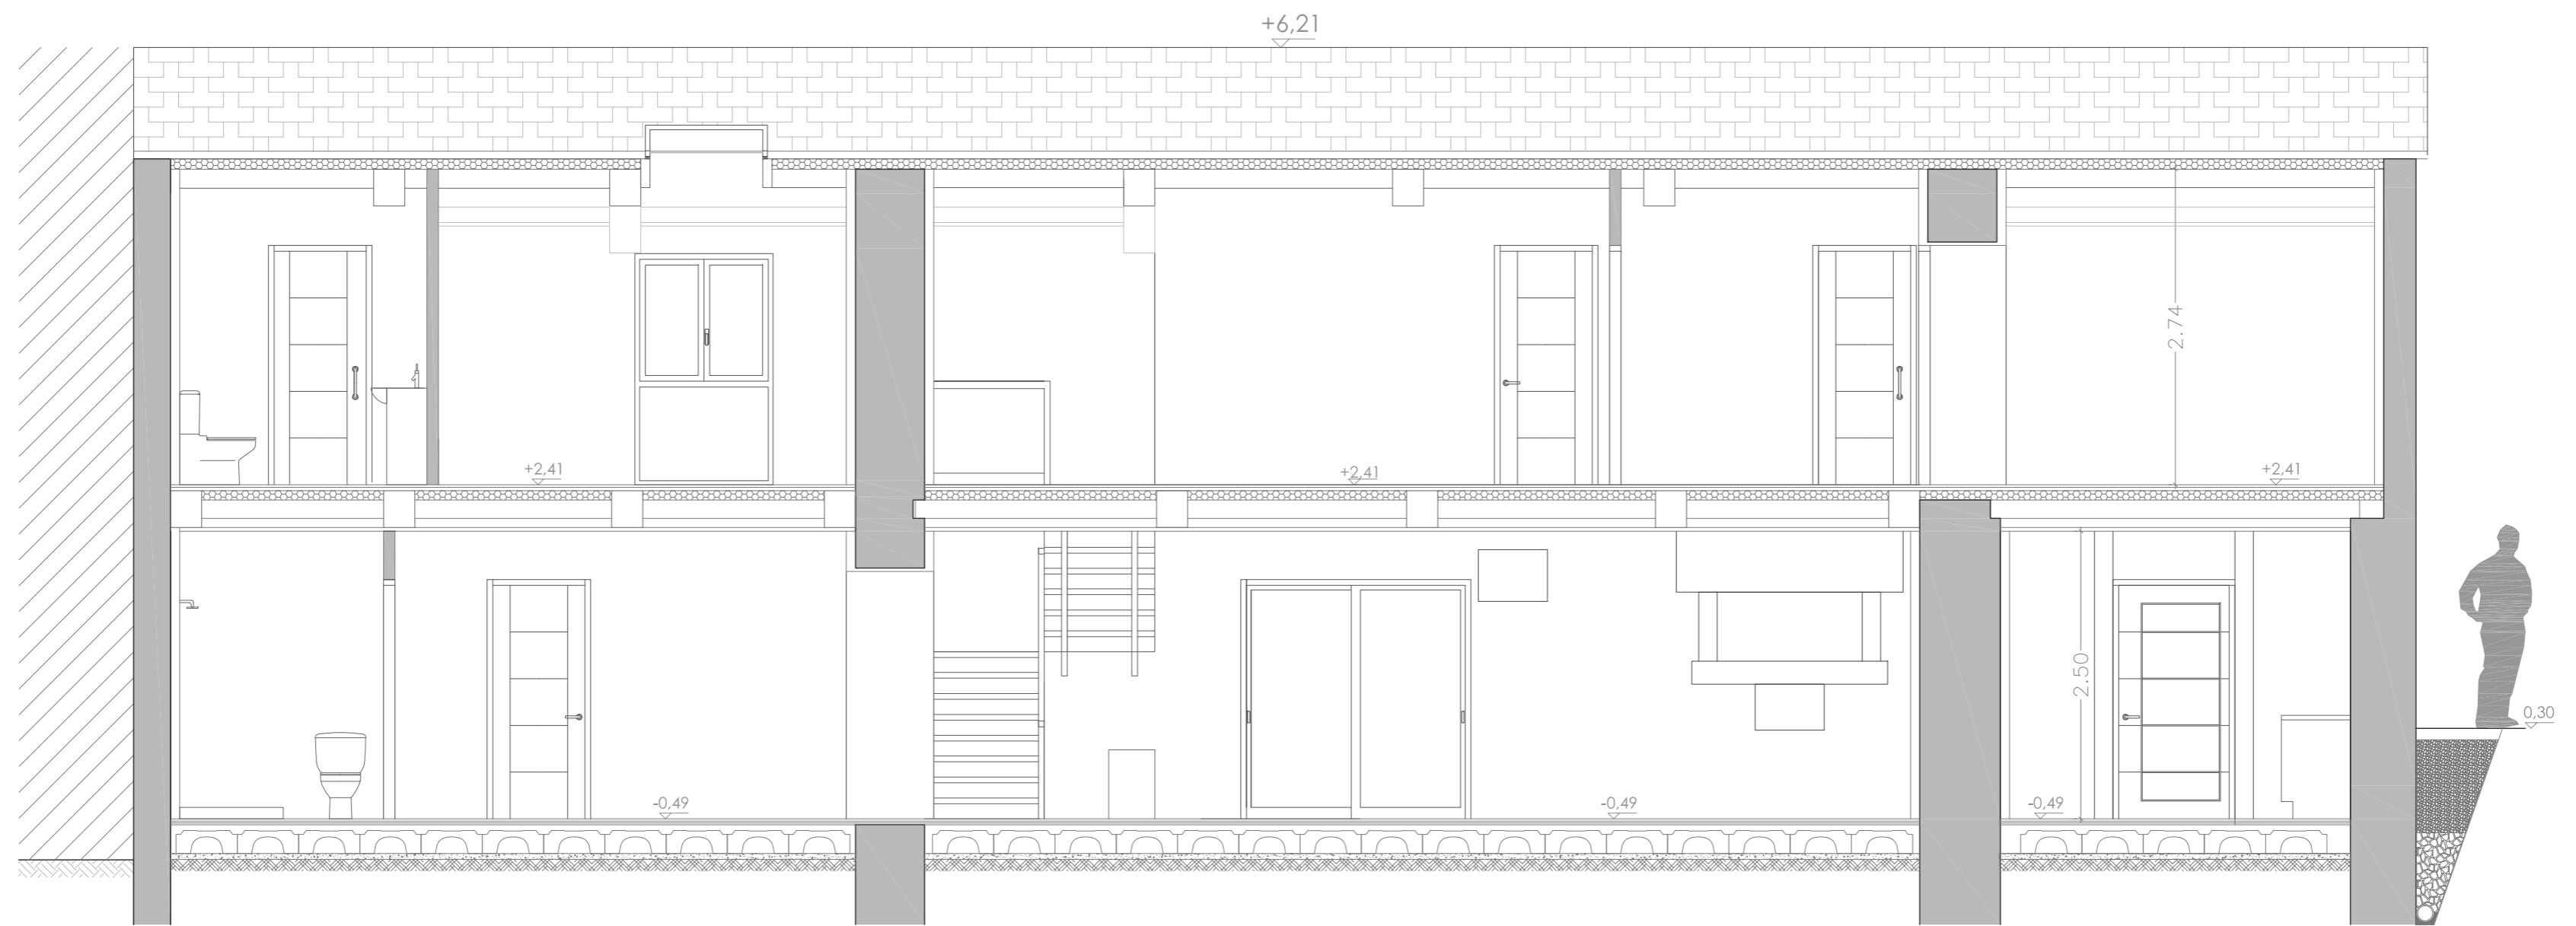
SECCIÓN C-C'

Proyectista: David Hermida Carballido	Tutor: D. Francis Javier López Rivadulla
Situación: Lg/ Pepín Nº 2, Cazás, Xermade, LUGO	Fecha: Junio 2014
Plano: Estado Reformado. Sección CC'	Escala: 1/50 PLANO A2
	Nº Plano: 30
