PROYECTO BÁSICO Y DE EJECUCIÓN REHABILITACIÓN VIVIENDA

Lg/Pepín N° 2, Cazás, Xermade, LUGO

TOMO II: PLANOS

INDICE DE PLANOS

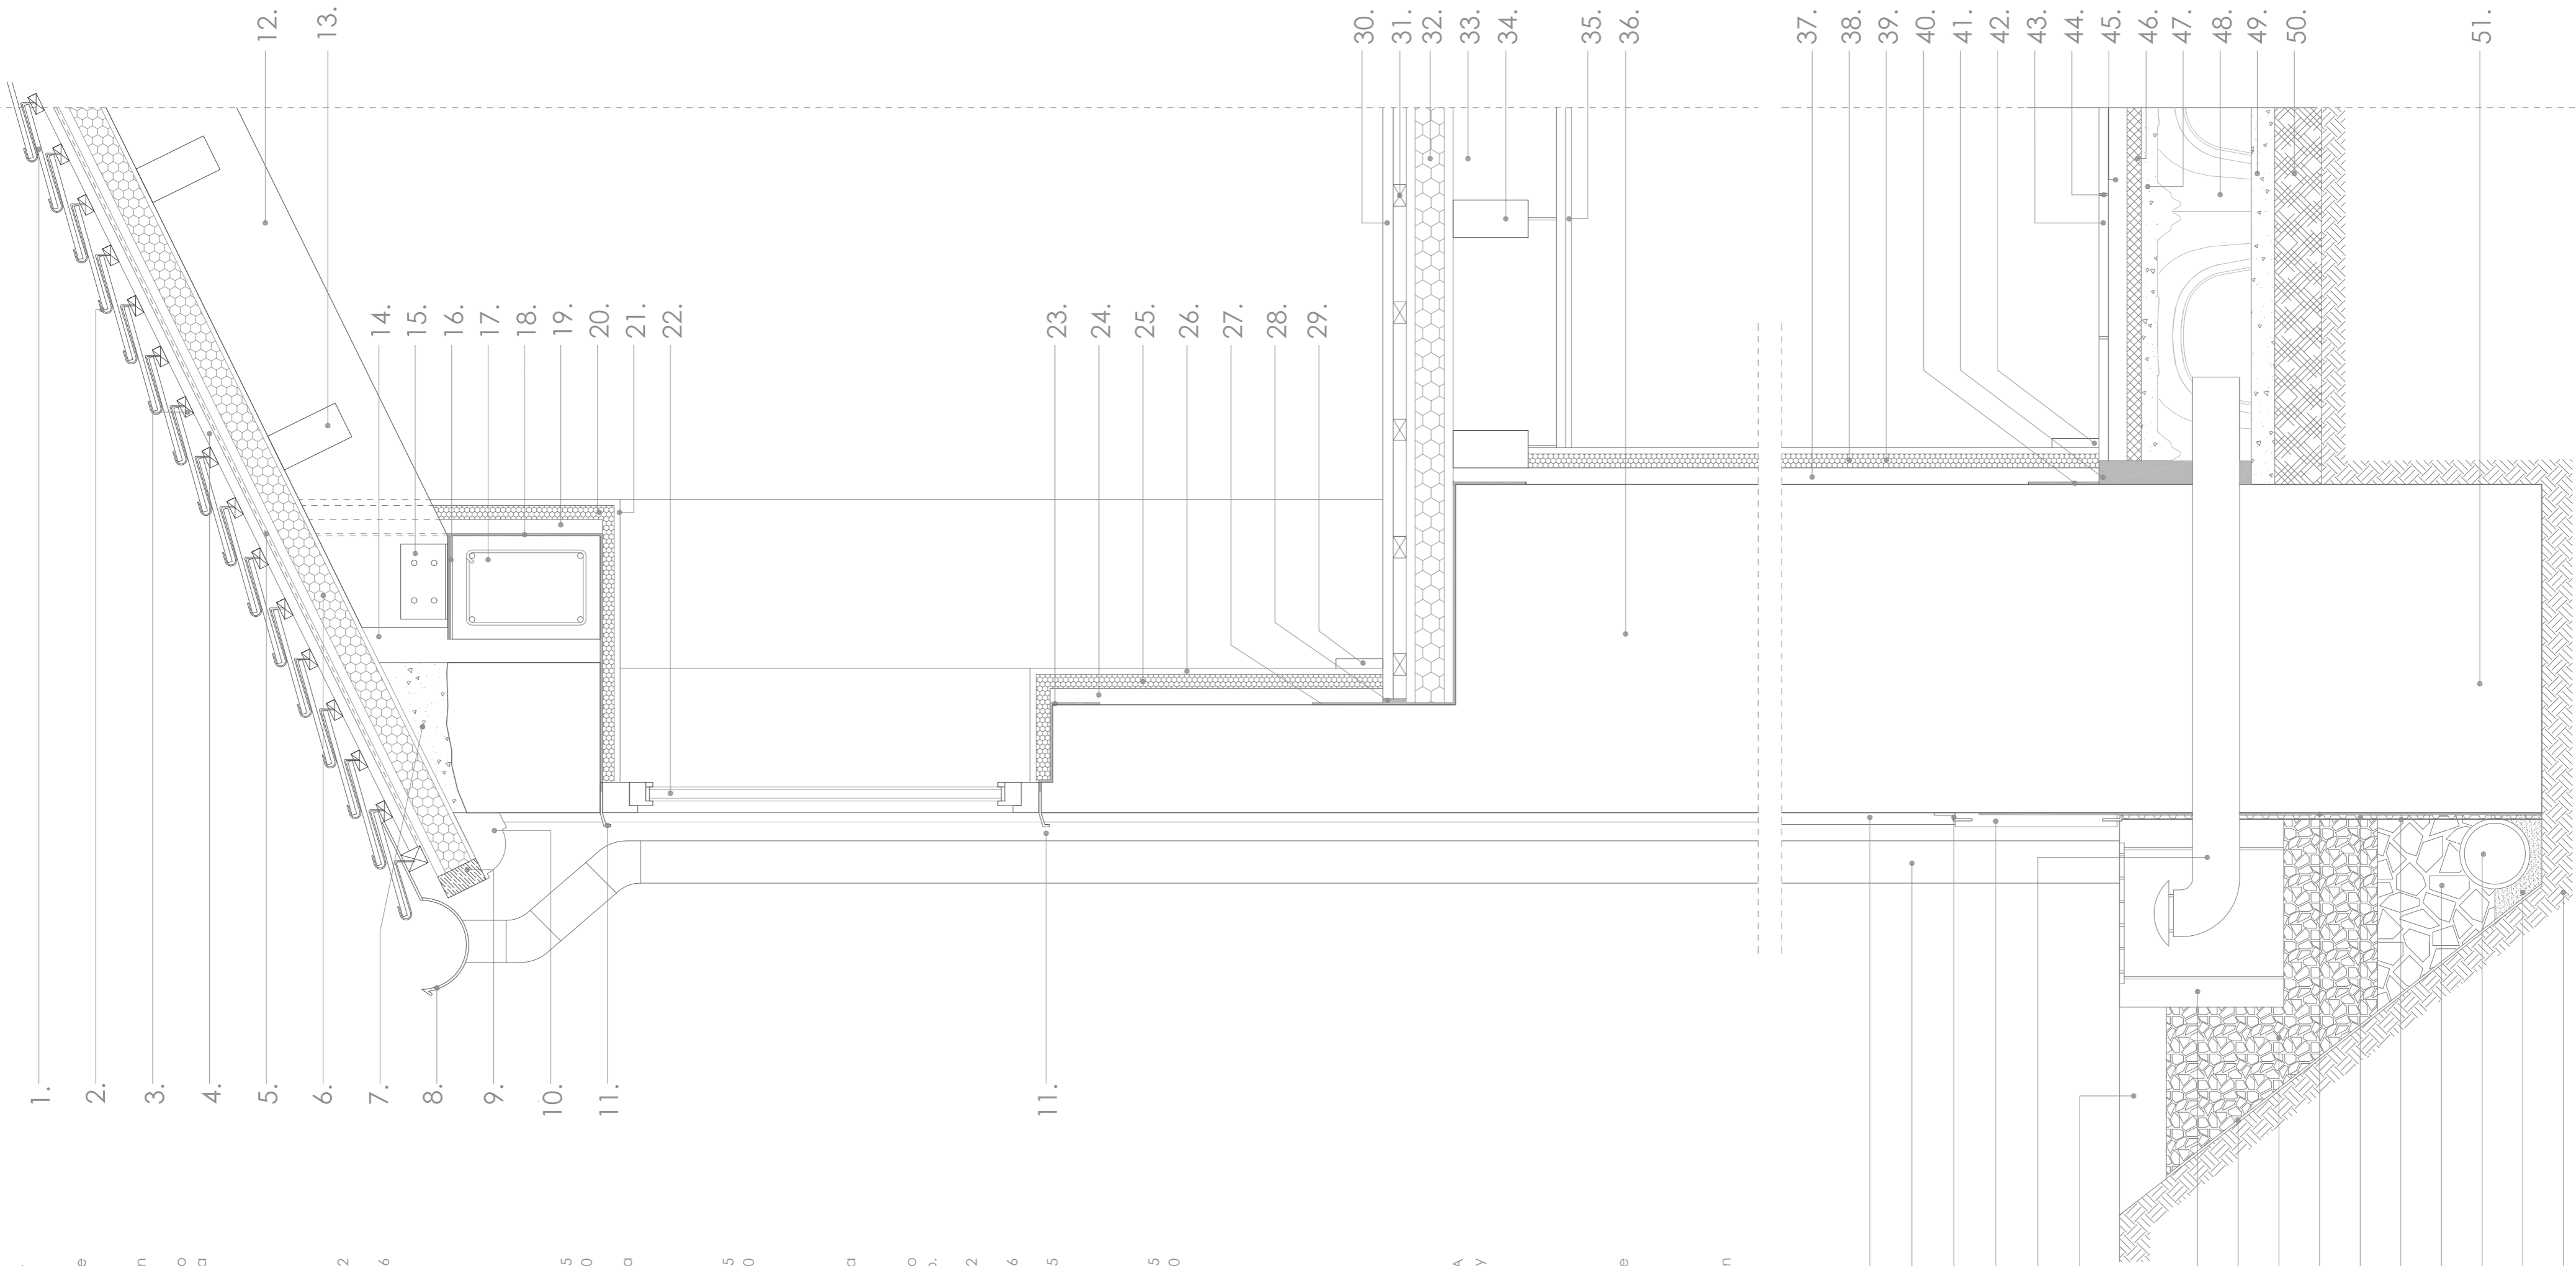
1. Pizarra.
2. Gancho para pizarra de acero inoxidable.
3. Rastrel de madera de pino tratado en autoclave horizontal clavado mediante clavos a los contra-rastreles.

4. Contra-rastrel de madera de pino tratado en autoclave vertical.
5. Membrana impermeabilizante de PVC con armadura de malla de poliéster, con geotextil adherido en la cara inferior.

6. Panel sandwich Thermochip formado de exterior a interior por tablero aglomerado hidrófugo, núcleo de poliestireno extruido y tabla machiembreada de madera de roble barnizada. e=10 cm.

7. Mortero de regularización.
8. Canalón de aluminio lacado en color rústico.
9. Remate en madera de roble.
10. Alero formado por canecillo de madera de roble.

11. Vientreaguas de aluminio color rústico.
12. Viga de madera laminada encolada homogénea y sección constante 27x32 cm, clase resistente GL-24h.
13. Vigueta de madera laminada encolada homogénea y sección constante 8x16 cm, clase resistente GL-24h.

14. Cámara de aire.
15. Anclaje de acero S275JR de viga a zuncho perimetral.
16. Neopreno. e=1 cm.
17. Zuncho coronación de hormigón armado.
18. Lámina impermeable de PVC.

19. Cámara de aire. e= 3 cm.
20. Aislamiento de placas de lana mineral natural KNAUF. e = 3 cm
21. Trasdosoado semidirecto de yeso laminado Knauf, compuesto por placa de 12,5 mm anclada mediante canales y montantes. Separación entre montantes 600 mm.

22. Carpintería exterior de madera de roble de doble acristalamiento de baja emisividad.
23. Lámina impermeable de PVC.
24. Cámara de aire. e= 3 cm
25. Aislamiento de placas de lana mineral natural KNAUF. e = 3 c

26. Trasdosoado semidirecto de yeso laminado Knauf, compuesto por placa de 12,5 mm anclada mediante canales y montantes. Separación entre montantes 600 mm.

27. Lámina impermeable de PVC
28. Junta elástica.
29. Rodapié de macizo de madera de roble 8x1,4 cm
30. Entarimado de tablas de madera maciza de roble de 70x22 mm, colocado a rompejuntas, fijados mecánicamente a rastreles.

31. Rostrel de madera de pino de 4x3 cm, cada 25 cm.
32. Panel sandwich Thermochip formado de exterior a interior por tablero aglomerado hidrófugo, núcleo de poliestireno extruido y tablero aglomerado. e=8 cm.

33. Viga de madera laminada encolada homogénea de sección constante 27x32 cm (bxh) , clase resistente GL-24h.
34. Vigueta de madera laminada encolada homogénea de sección constante 8x16 cm (bxh), clase resistente GL-24h.

35. Falso techo continuo sistema KNAUF suspendido. Placa de yeso laminado de 12,5 mm. Maestras mediante perfiles Omega ancladas a viguetas de madera.
36. Muro de mampostería existente. e = 70 cm

37. Cámara de aire. e= 3 cm
38. Aislamiento de placas de lana mineral natural KNAUF. e = 3 cm
39. Trasdosoado semidirecto de yeso laminado Knauf, compuesto por placa de 12,5 mm anclada mediante canales y montantes. Separación entre montantes 600 mm.

40. Lámina impermeable de PVC.
41. Junta elástica
42. Rodapié de pizarra de 10 cm de altura.
43. Salado de baldosa de pizarra 60x30 cm. e = 2 cm.
44. Junta de 0,5 cm.

45. Capa de mortero de 1,50 cm.
46. Aislamiento poliestireno extruido Danosa. e=3 cm
47. Capa de mortero de 5 cm.
48. Módulos de polipropileno "Daliforma".

49. Hormigón de limpieza de 5 cm de espesor.
50. Compactación de tierras de 10 cm de espesor.
51. Cimentación existente.
52. Mortero monocapa de impermeabilización y decoración Calegran RPM TEXSA MORTEROS, acabado color marfil 90. Aplicado mecánicamente, armado y reforzado con malla antídialis.

53. Bojante de aluminio lacado en color rústico.
54. Pivote oculto de acero inoxidable para sujeción de zócalo.
55. Zócalo de granito gris Salanga, acabado flameado. Piezas de 60x35x3 cm.

56. Conducto de ventilación Caviti.
57. Relleno con tierra vegetal con siembra de césped.
58. Arqueta de obra de fábrica de dimensiones 40x40x35 cm, para salida de ventilación de Caviti

59. Geotextil de polipropileno
60. Capa de áridos Tmáx = 5-10 mm.
61. Impermeabilización con oxiasfalto.
62. Lámina drenante nodular de polietileno de alta densidad, ONDULINE, con nódulos de 8 mm de altura.

63. Geotextil de polipropileno
64. Capa de áridos Tmáx = 15-20 mm.
65. Tubo drenante de PVC ranurado de doble pared Ø150 mm, con geotextil
66. Hormigón pobre.

67. Terreno natural

Proyectista: David Hermida Carballido	Tutor: D. Francisco Javier López Rivadulla
Situación: Lg/ Pepín Nº 2, Cazás, Xermade, LUGO	Fecha: Junio 2014
Plano: Estado Reformado. Sección Constructiva	Escala: 1/10 PLANO A2
Firma:	Nº Plano: 31

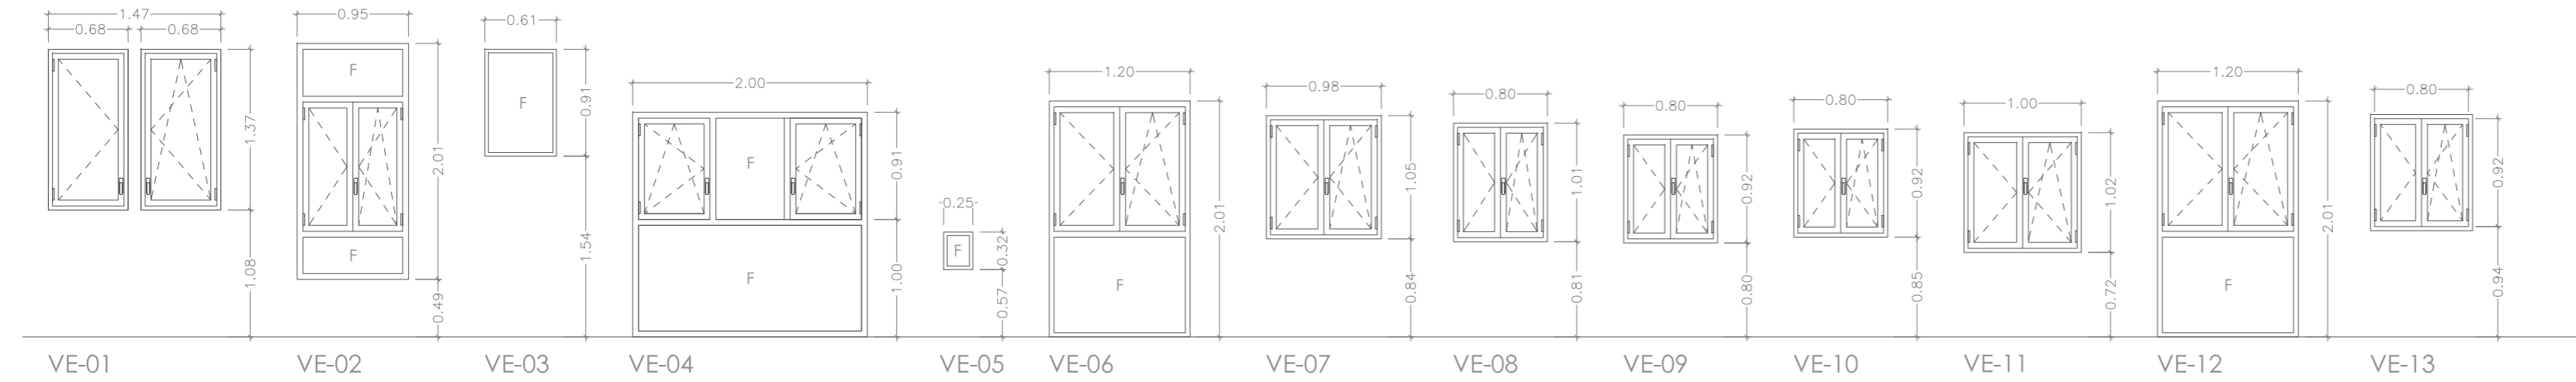
CARPINTERÍA DE VENTANAS								
	Ref.	Nº unid.	S.Vent. (m²)	S.Ilum. (m²)	Tipo	Material	Vidrio	Acabado
VENTANAS EXTERIORES	VE-01	1	1,59	1,22	Oscilobatiente	Madera de roble	Doble acristalamiento LOW.S 6/16/6	Esmaltado
	VE-02	1	0,94	1,25	Oscilobatiente con módulo fijo	Madera de roble	Doble acristalamiento LOW.S 6/16/6	Esmaltado
	VE-03	1	0	0,47	Fija	Madera de roble	Doble acristalamiento LOW.S 6/16/6	Esmaltado
	VE-04	1	1,05	2,99	Oscilobatiente con módulo fijo	Madera de roble	Doble acristalamiento LOW.S 6/16/6	Esmaltado
	VE-05	1	1,19	0,05	Fijo	Madera de roble	Doble acristalamiento LOW.S 6/16/6	Esmaltado
	VE-06	1	1,19	1,79	Oscilobatiente con módulo fijo	Madera de roble	Doble acristalamiento LOW.S 6/16/6	Esmaltado
	VE-07	1	0,89	0,63	Oscilobatiente	Madera de roble	Doble acristalamiento LOW.S 6/16/6	Esmaltado
	VE-08	1	0,69	0,45	Oscilobatiente	Madera de roble	Doble acristalamiento LOW.S 6/16/6	Esmaltado
	VE-09	1	0,62	0,40	Oscilobatiente	Madera de roble	Doble acristalamiento LOW.S 6/16/6	Esmaltado

VE-10	1	0,62	0,40	Oscilobatiente	Madera de roble	Doble acristalamiento LOW.S 6/16/6	Esmaltado
	VE-11	1	0,88	0,62	Oscilobatiente	Madera de roble	Doble acristalamiento LOW.S 6/16/6	Esmaltado
	VE-12	1	1,19	1,79	Oscilobatiente con módulo fijo	Madera de roble	Doble acristalamiento LOW.S 6/16/6	Esmaltado
	VE-13	1	0,74	0,49	Oscilobatiente	Madera de roble	Doble acristalamiento LOW.S 6/16/6	Esmaltado
	VE-14	1	0,74	0,49	Oscilobatiente	Madera de roble	Doble acristalamiento LOW.S 6/16/6	Esmaltado
	VE-15	1	0,88	1,37	Oscilobatiente con módulo fijo	Madera de roble	Doble acristalamiento LOW.S 6/16/6	Esmaltado
	VE-16	1	0,88	1,37	Oscilobatiente con módulo fijo	Madera de roble	Doble acristalamiento LOW.S 6/16/6	Esmaltado
	VE-17	2	1,59	1,35	Pivotante y proyectante.	Madera de roble	Laminado de baja emisividad	Barniz
PUERTAS EXTERIORES	PE-01	1	1,95	0,25	Batiente con módulo fijo	Madera de roble	Doble acristalamiento LOW.S 6/16/6	Esmaltado

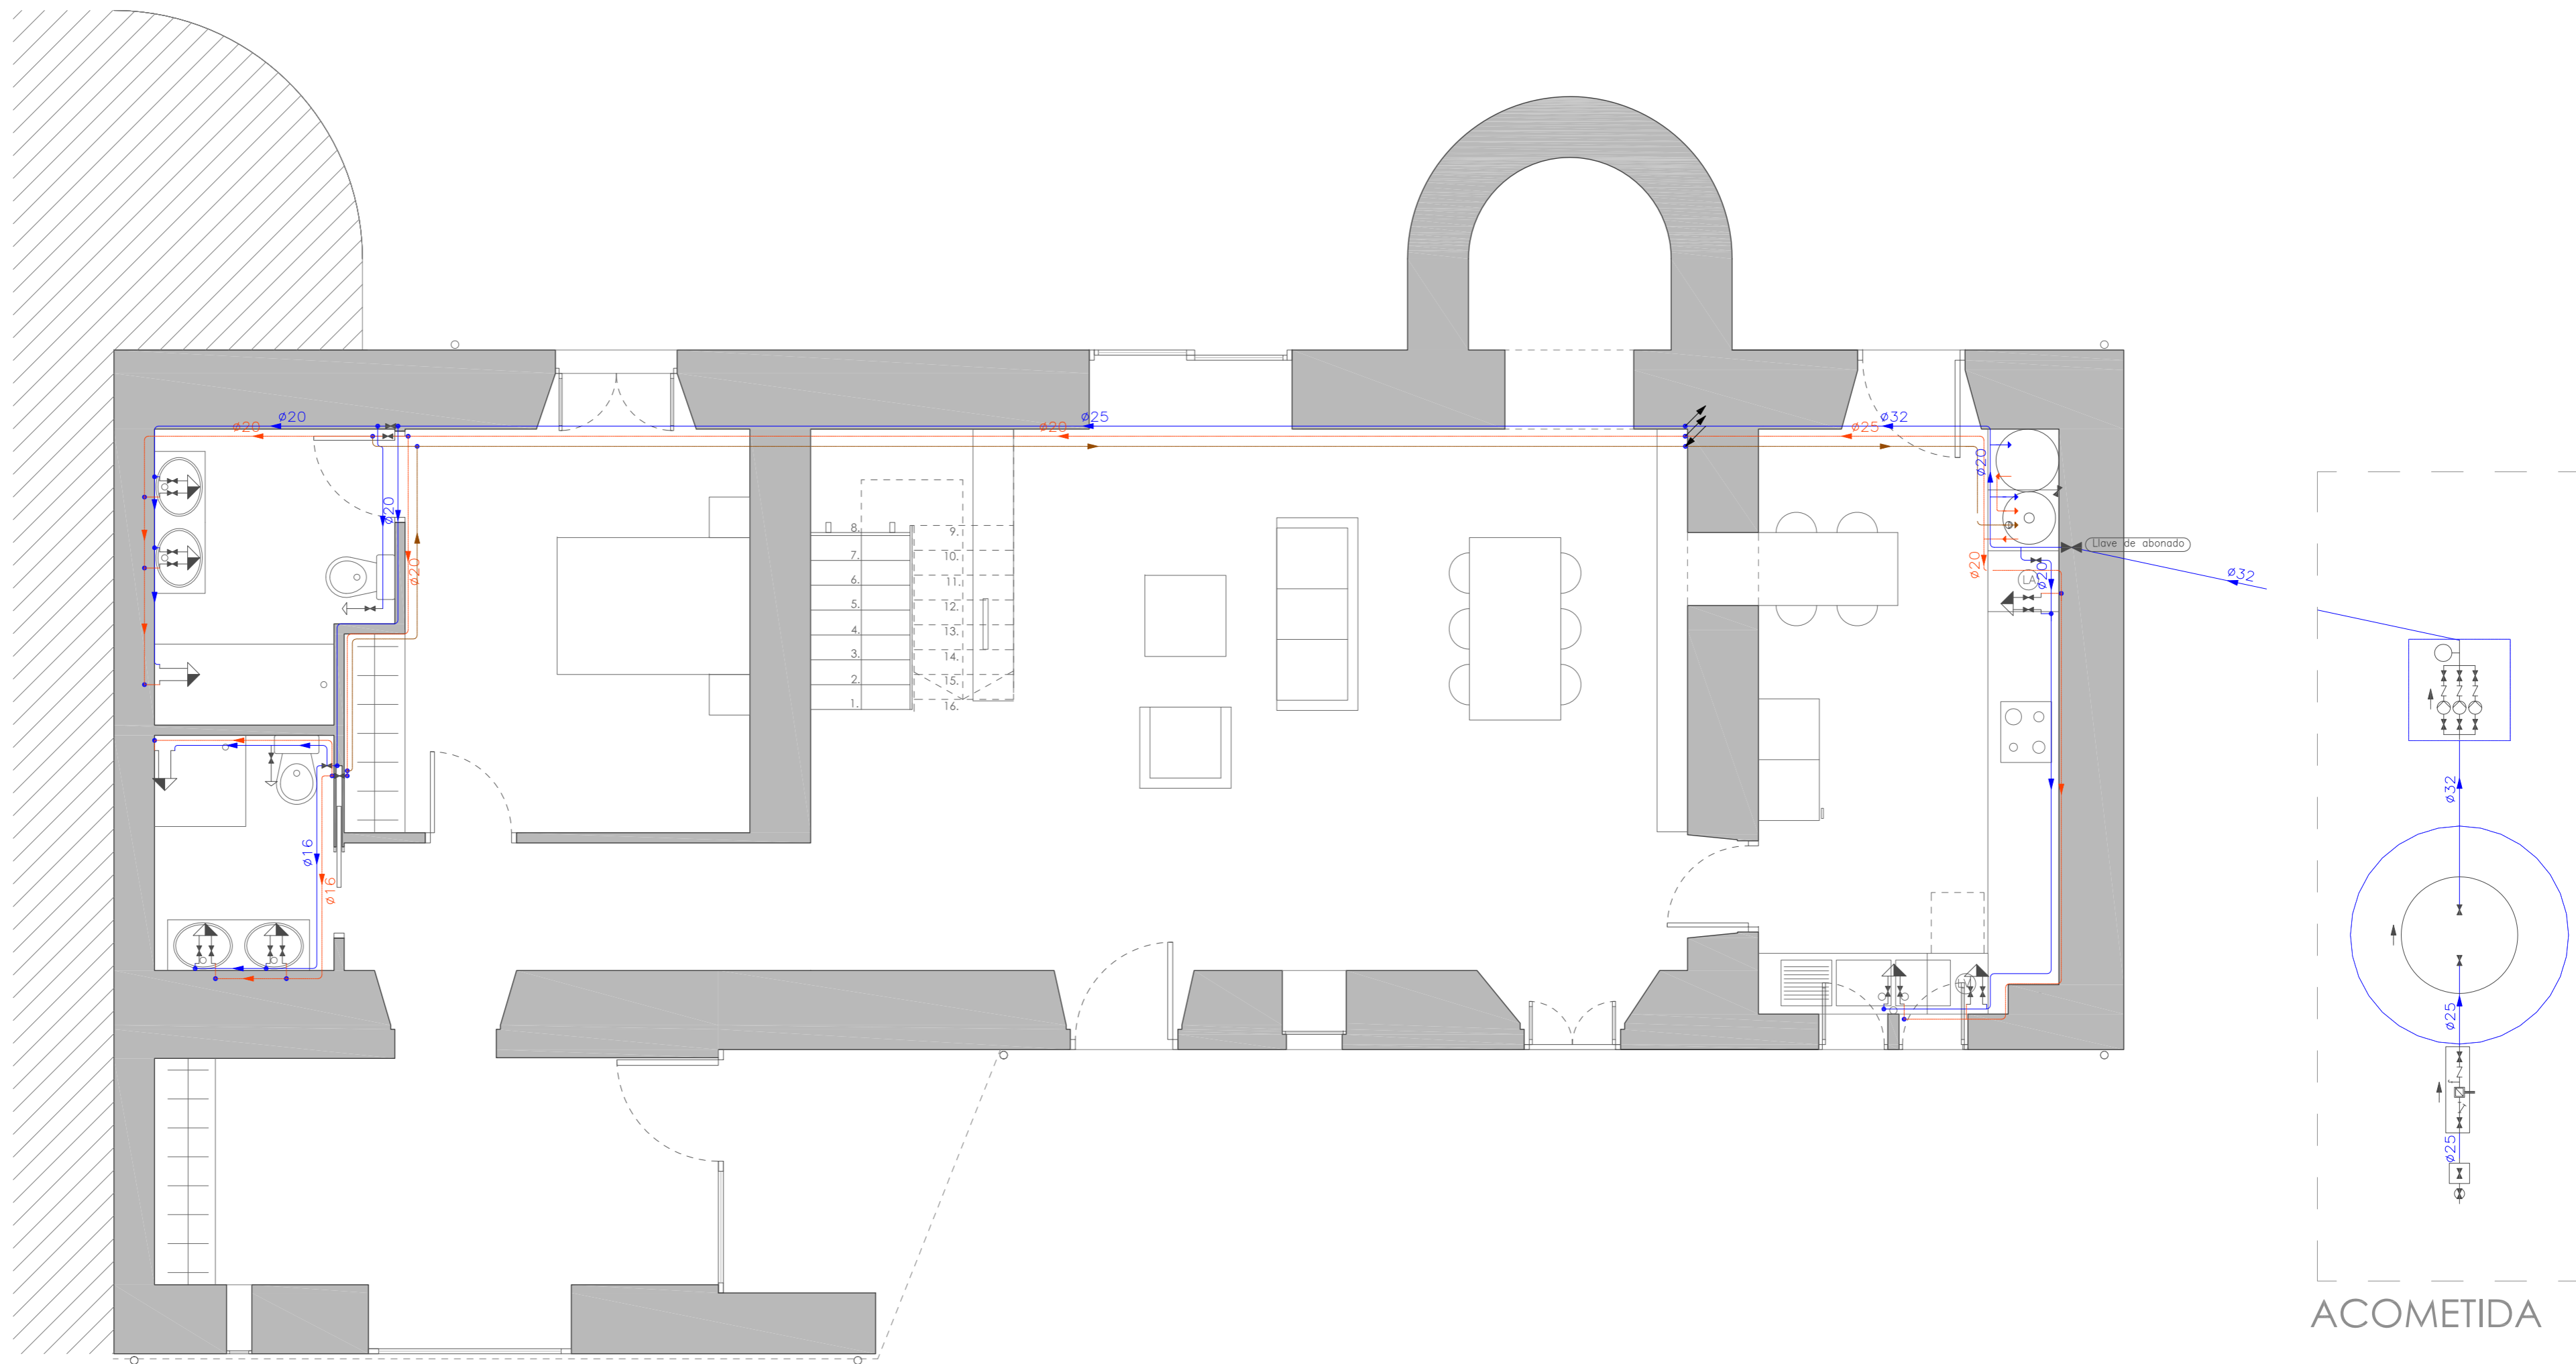
PLANTA BAJA

PROYECTO BÁSICO Y DE EJECUCIÓN REHABILITACIÓN VIVIENDA			
	Proyectista: David Hermida Carballido	Tutor: D. Francisco Javier López Rivadulla	Fecha: Junio 2014
	Situación: Lg/ Pepín Nº 2, Cazás, Xermade, LUGO		Escala: 1/50
	Plano: Estado Reformado - Instalación de Fontanería. Planta Baja		Nº Plano: 35

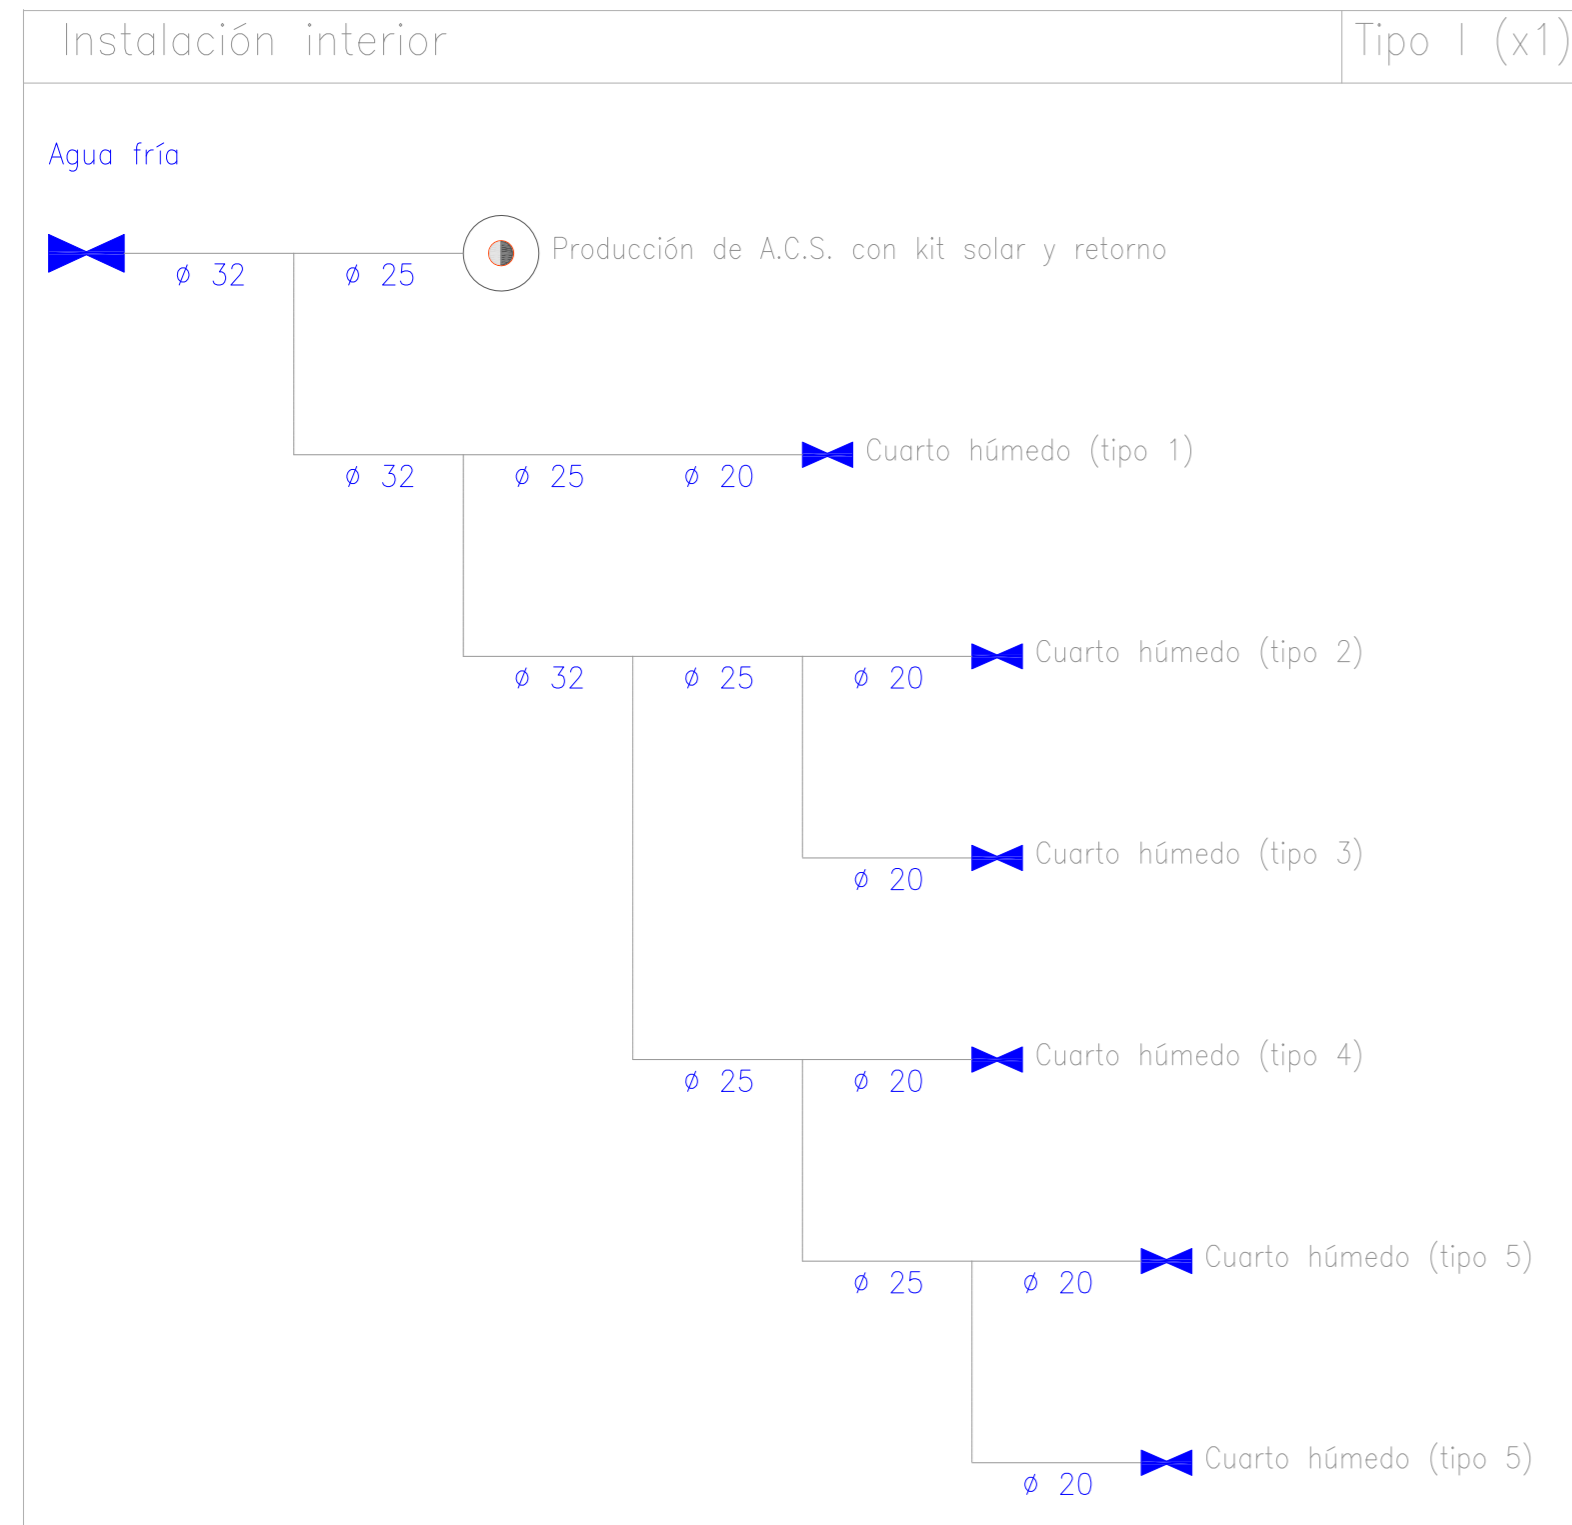
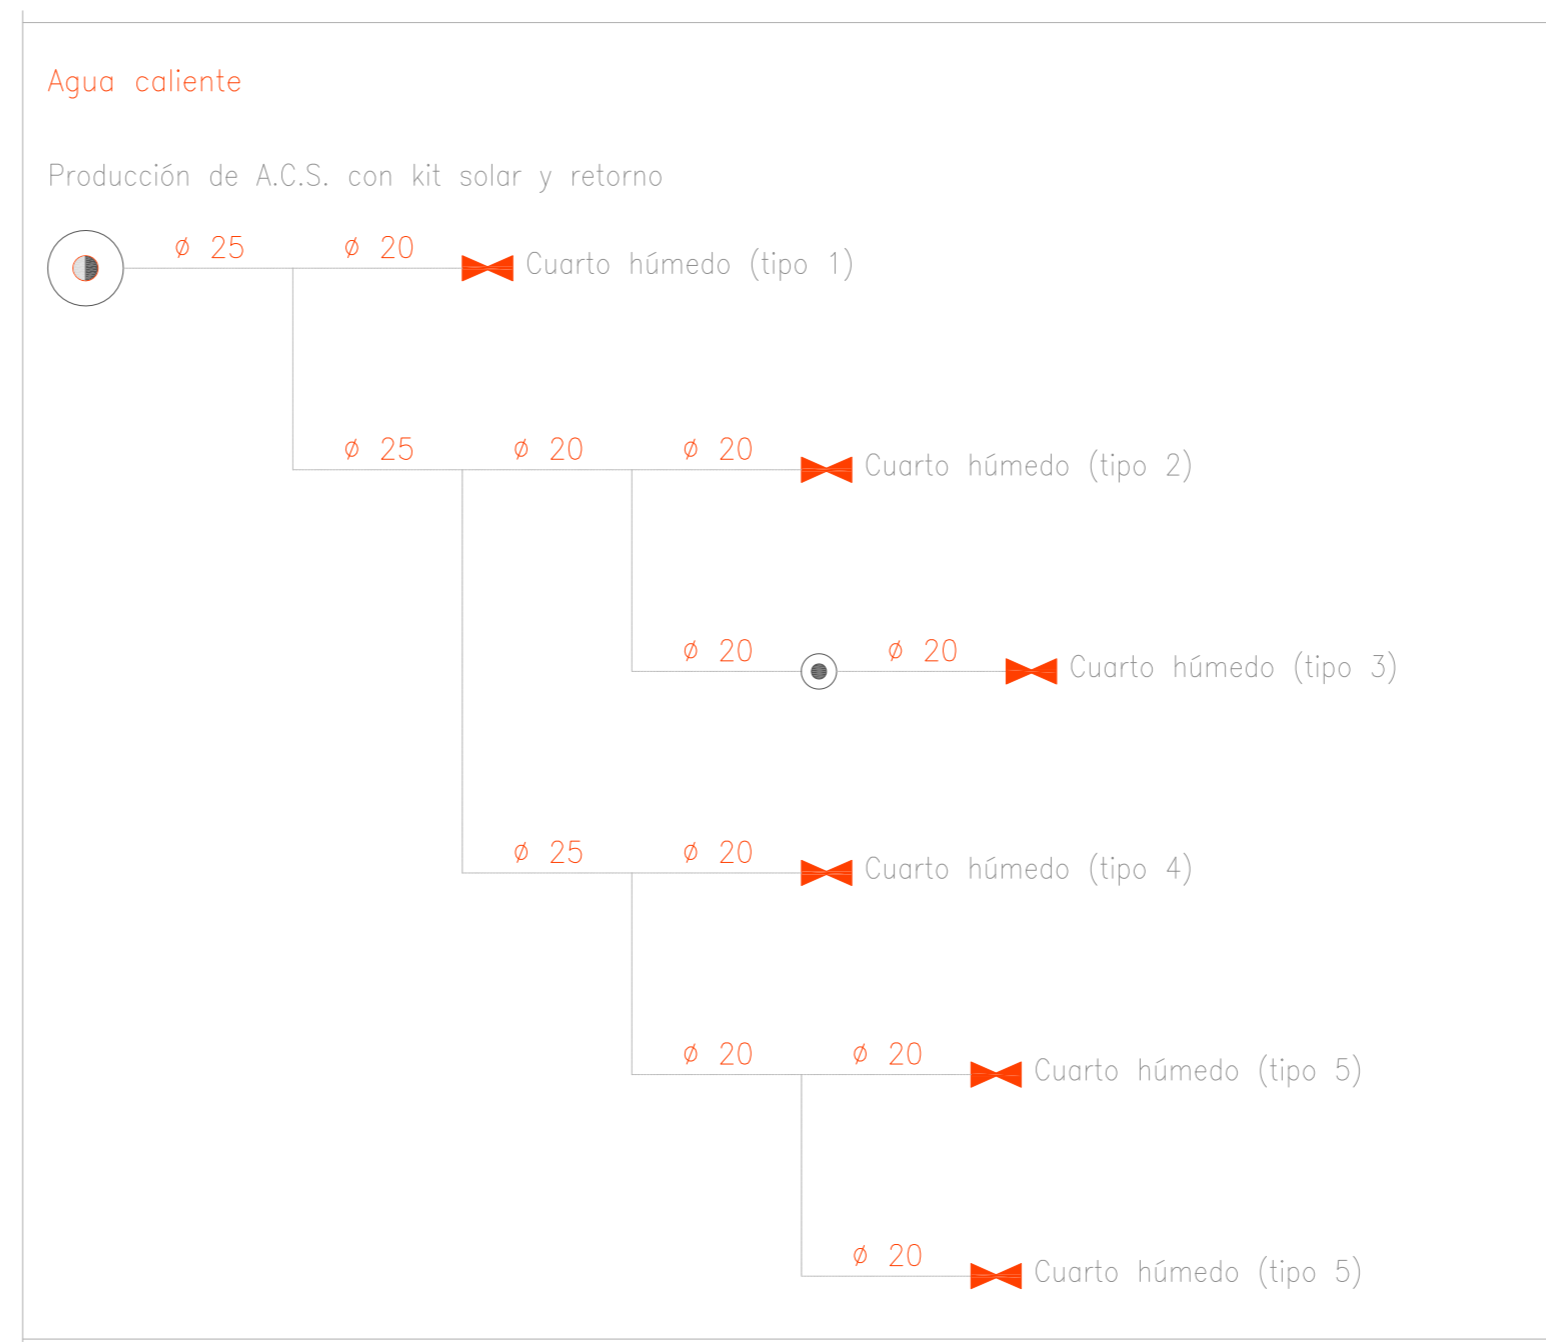
ESQUEMA DE LA INSTALACION INTERIOR

Proyectista: David Hermida Carballido	Tutor: D. Francisco Javier López Rivadulla
Situación: Lg/ Pepín N° 2, Cazás, Xermade, LUGO	Fecha: Junio 2014
Plano: Estado Reformado - Instalación de Fontanería. Esquema	Escala: 1/50 PLANO A2
Firma:	Nº Plano: 37

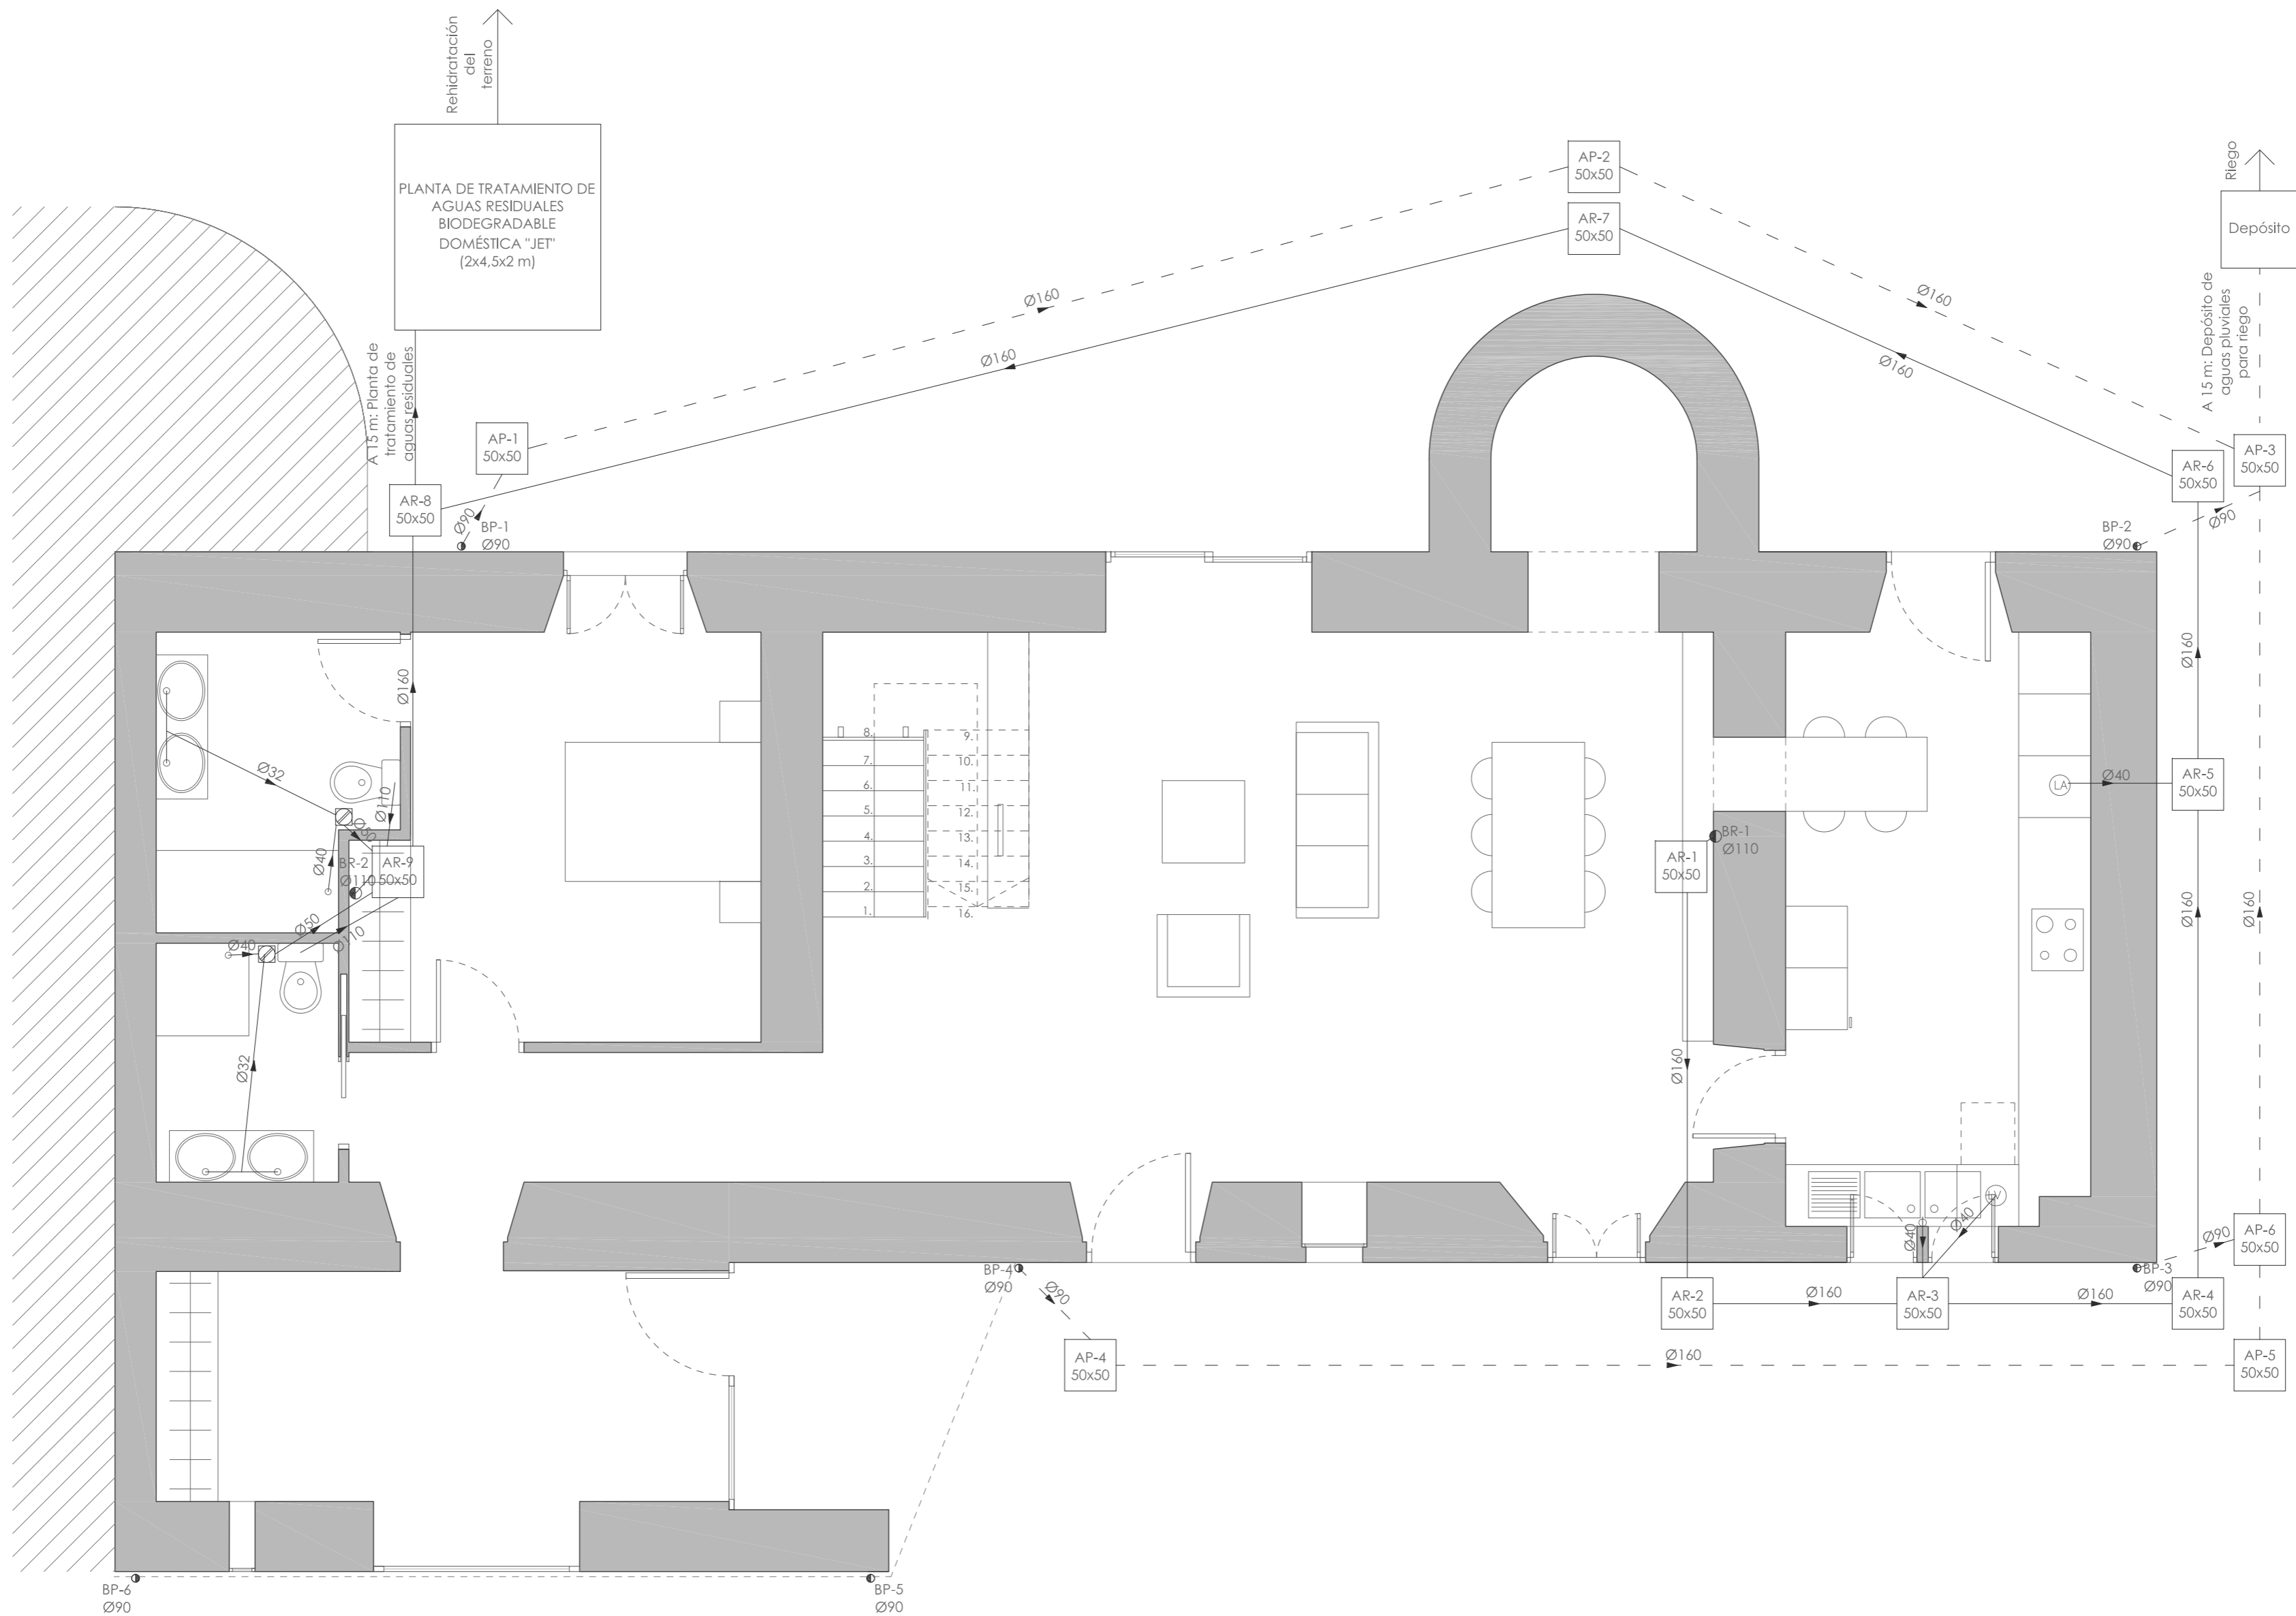
PLANTA BAJA

Proyektista: David Hermida Carballido	Tutor: D. Francisco Javier López Rivadulla
Situación: Lg/ Pepín N° 2, Cazás, Xermade, LUGO	Fecha: Junio 2014
Plano: Estado Reformado - Instalación de Saneamiento. Planta Baja	Firma: Escala: 1/50 PLANO A2
Nº Plano: 38

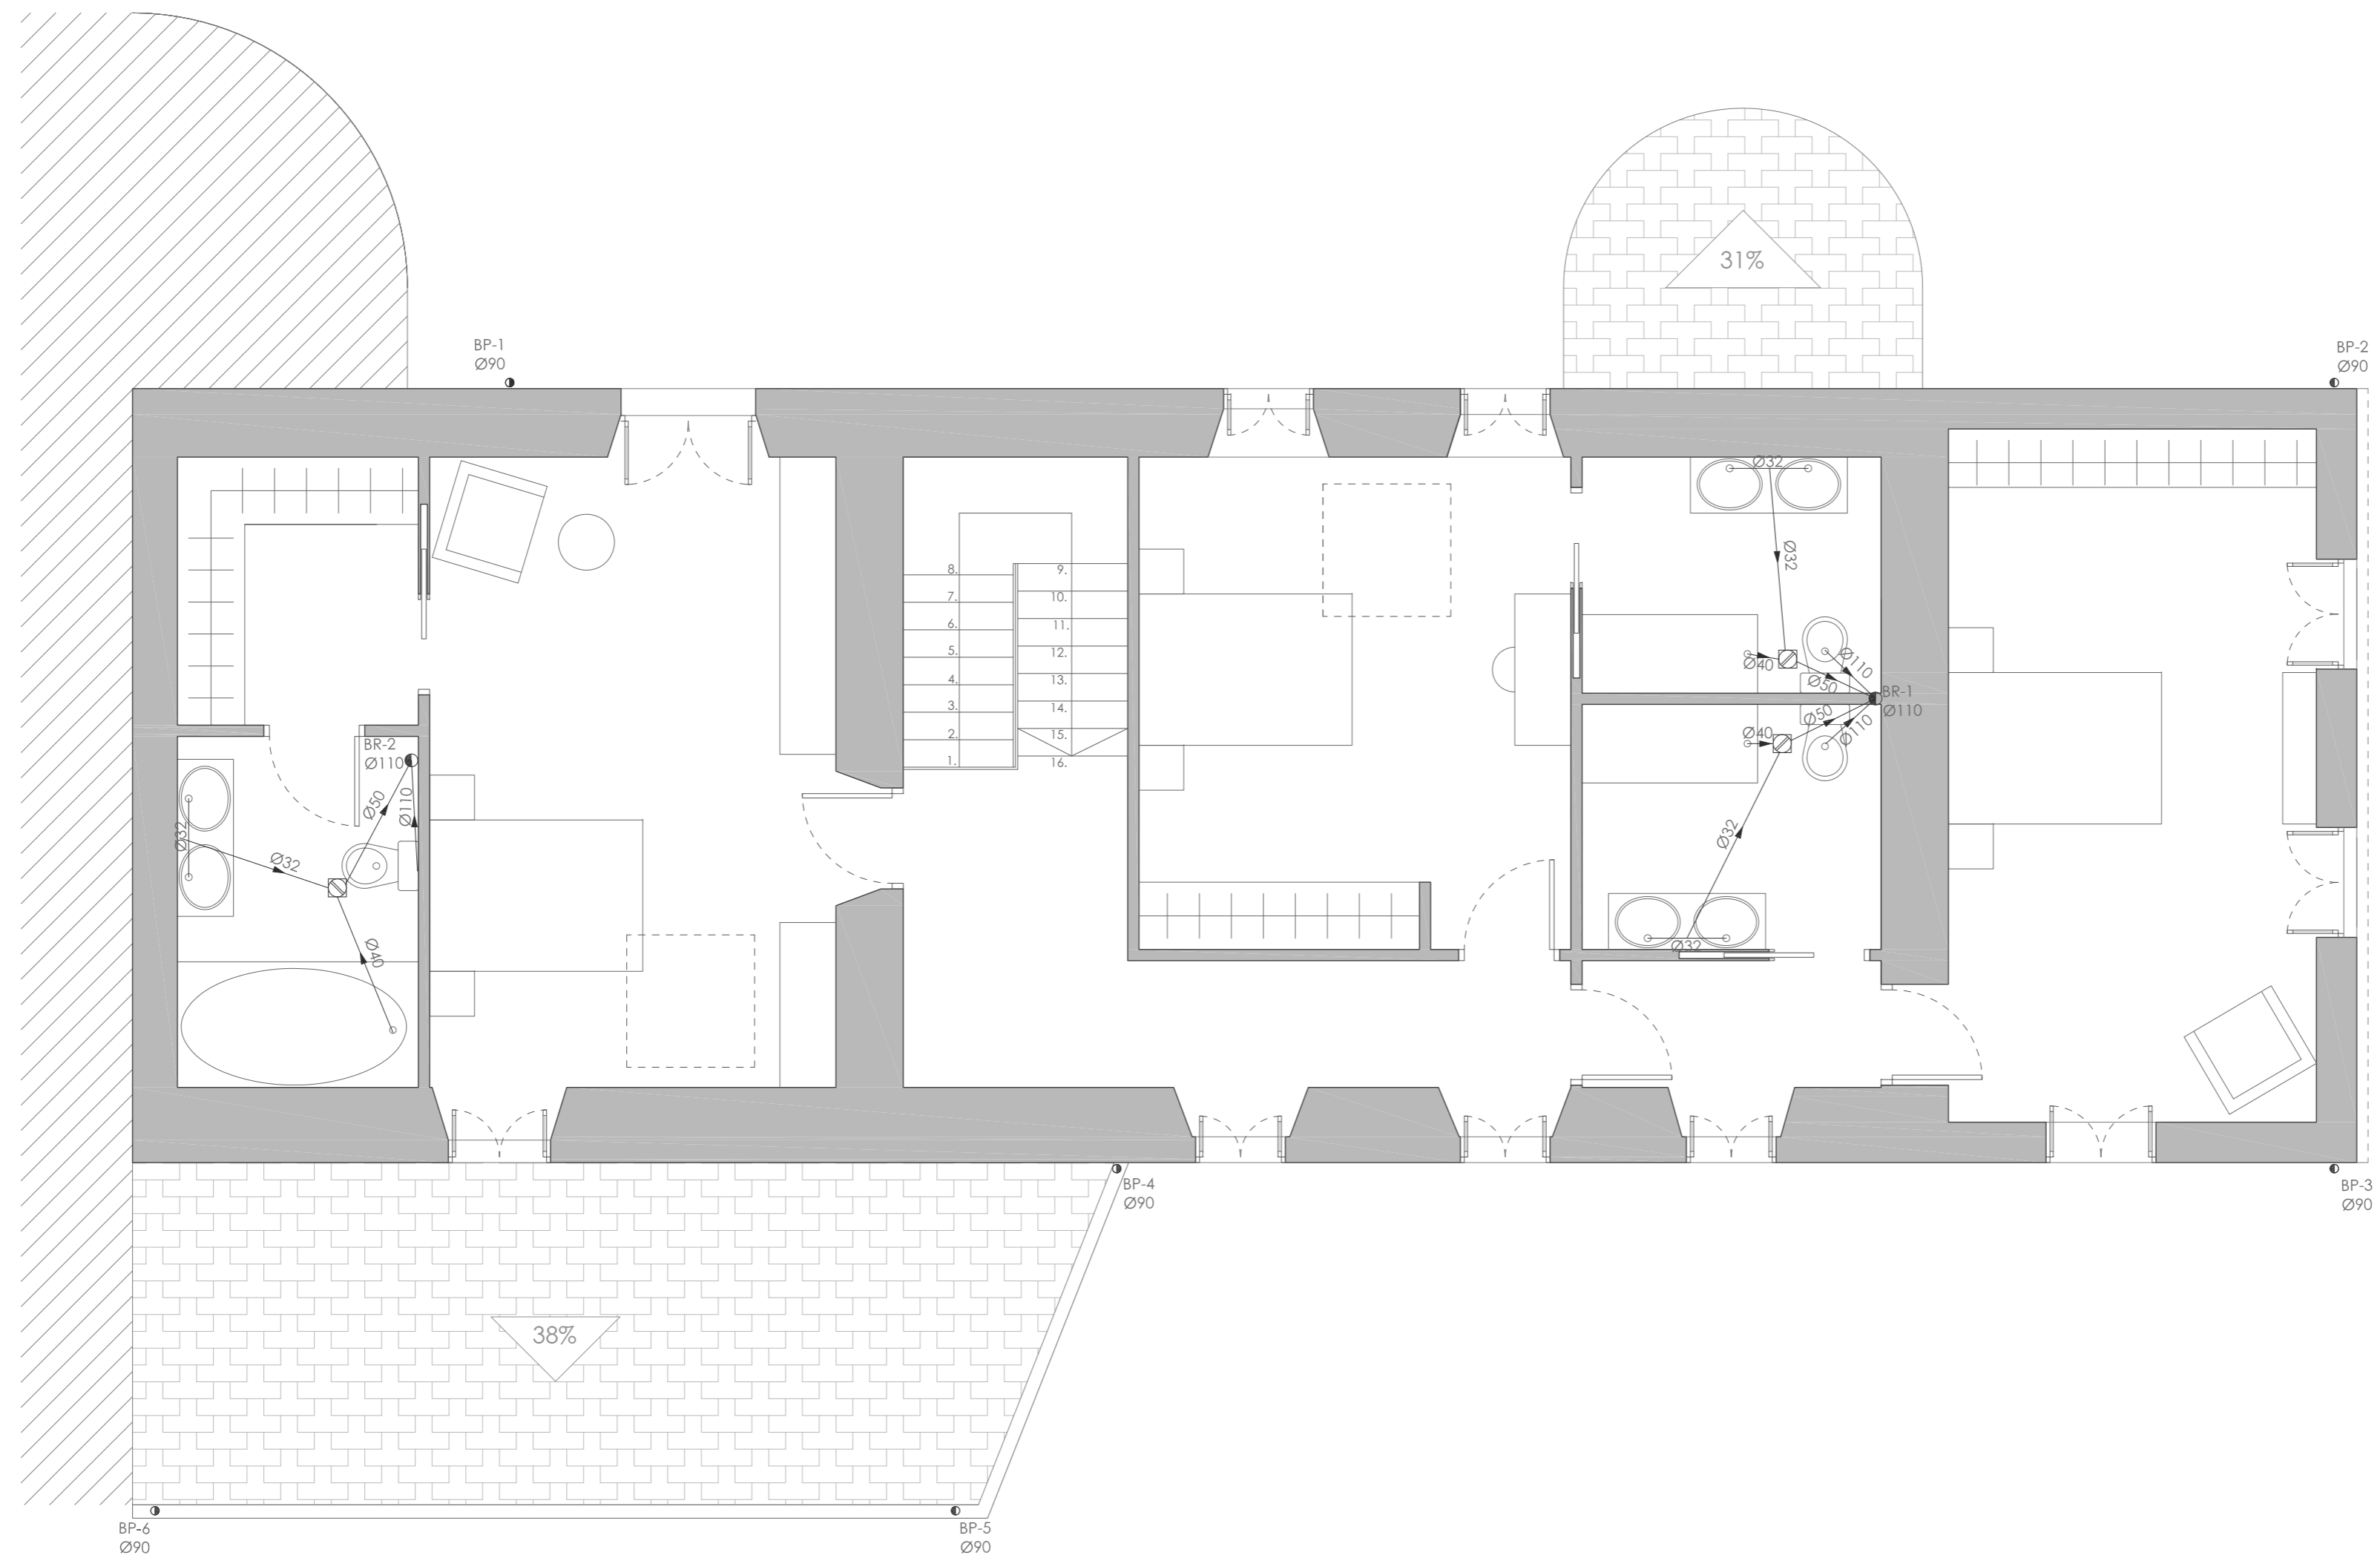
PLANTA PRIMERA

PROYECTO BÁSICO Y DE EJECUCIÓN REHABILITACIÓN VIVIENDA			
Proyektista: David Hermida Carballido	Tutor: D. Franciso Javier López Rivadulla	Fecha: Junio 2014	Nº Plano: 39
Situación: Lg/ Pepín Nº 2, Cazás, Xermade, LUGO	Plano: Estado Reformado - Instalación de Saneamiento. Planta Primera	Escala: 1/50 PLANO A2
