PROYECTO BÁSICO Y DE EJECUCIÓN REHABILITACIÓN VIVIENDA

Lg/Pepín N° 2, Cazás, Xermade, LUGO

TOMO II: PLANOS

INDICE DE PLANOS

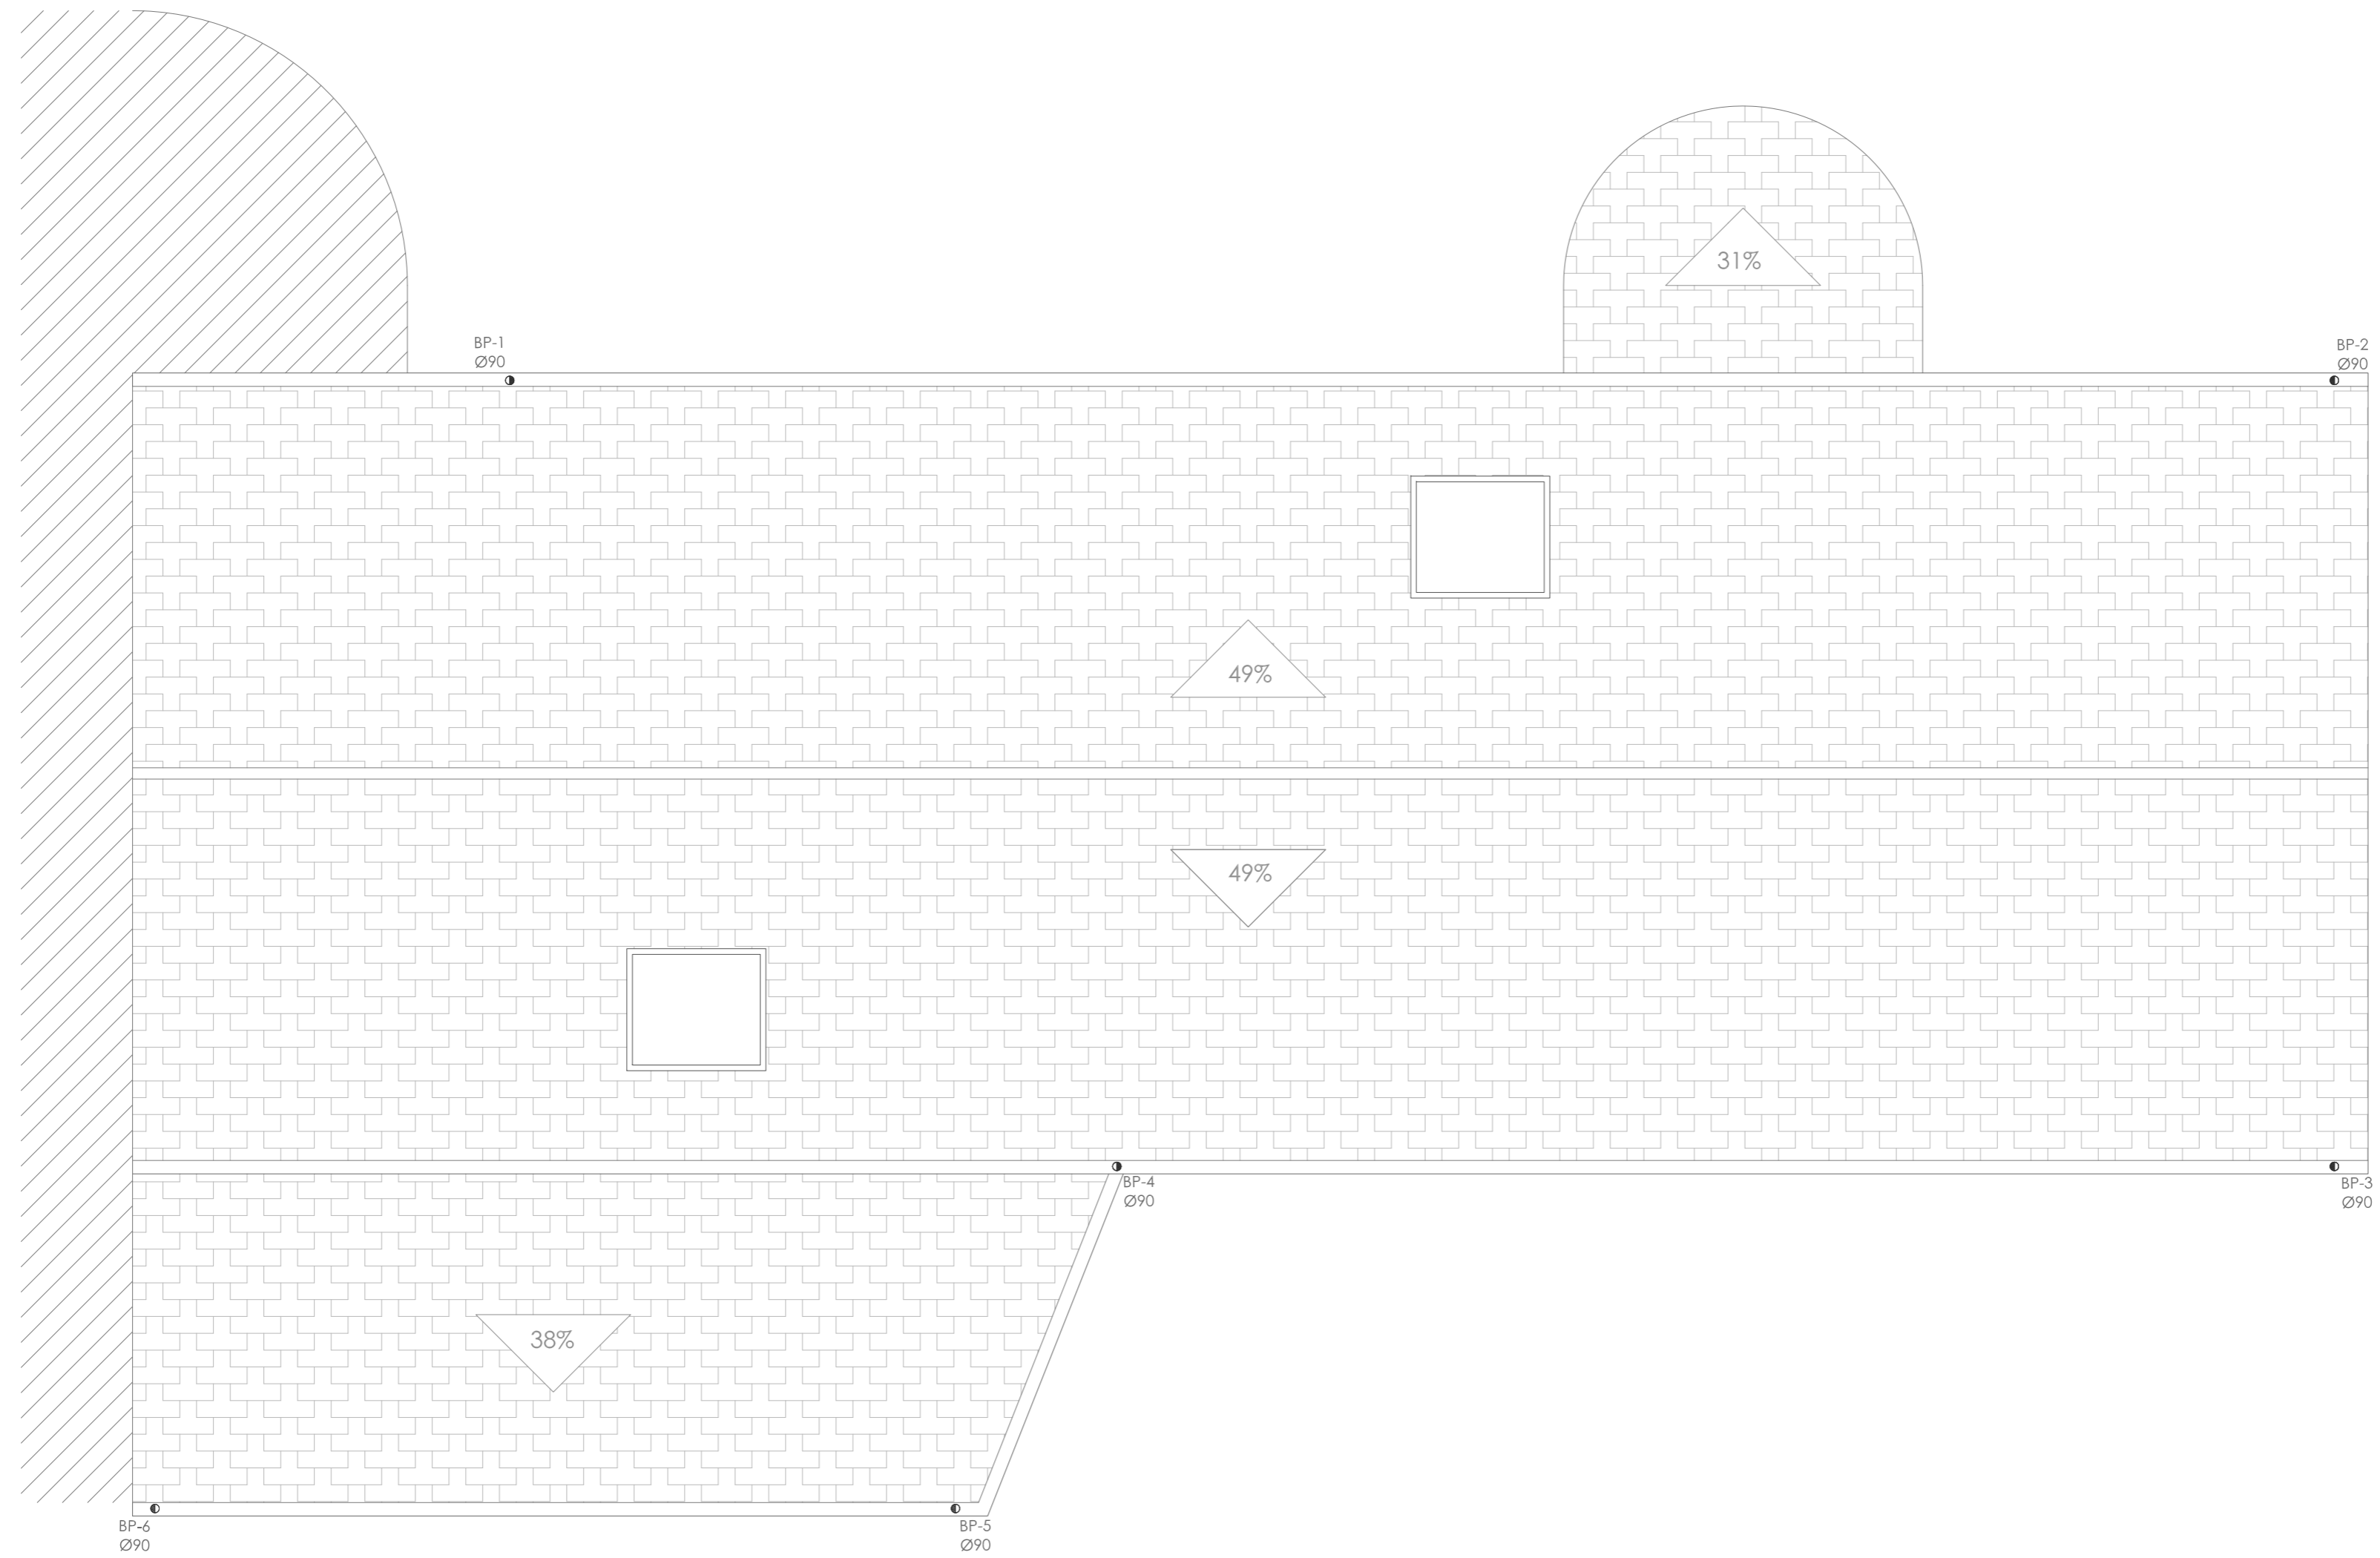
Proyectista: David Hermida Carballido	Tutor: D. Franciso Javier López Rivadulla
Situación: Lg/ Pepín Nº 2, Cazás, Xermade, LUGO	Fecha: Junio 2014
Plano: Estado Reformado - Instalación de Saneamiento. Cubierta	Firma:
Escala: 1/50 PLANO A2	Nº Plano: 40

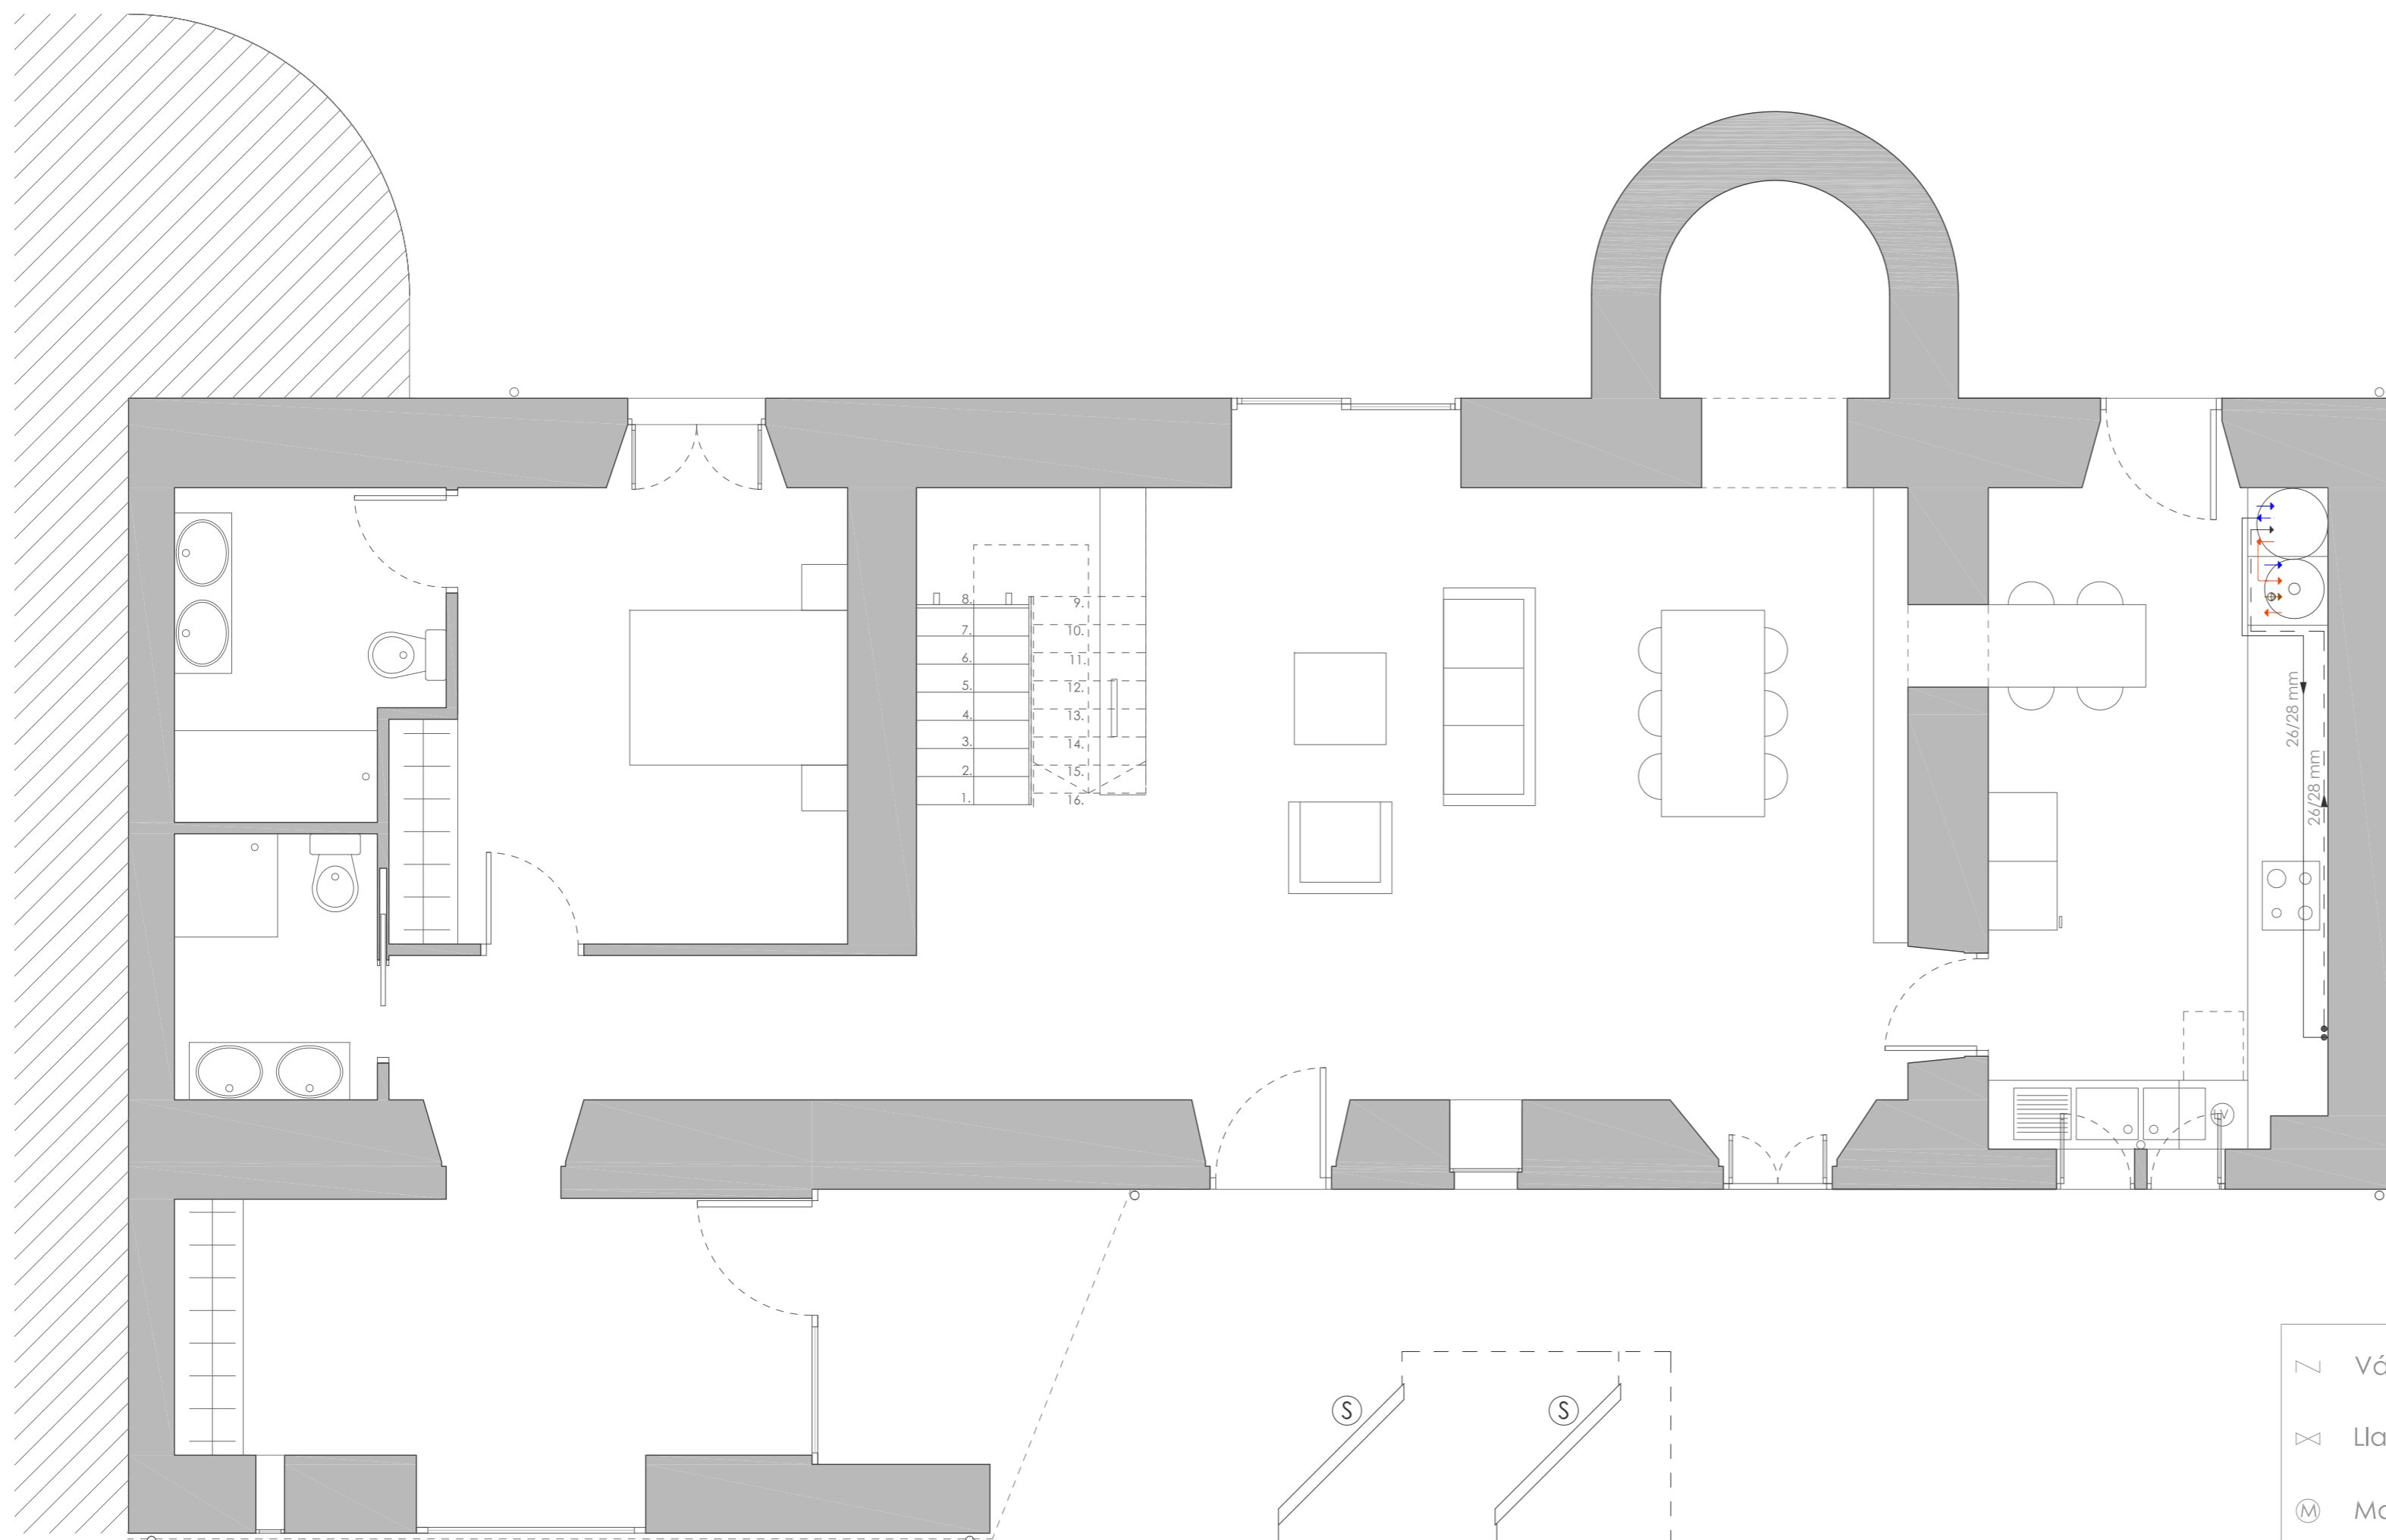
Proyectista: David Hermida Carballido	Tutor: D. Francisó Javier López Rivadulla
Situación: Lg/ Pepín Nº 2, Cazás, Xermade, LUGO	Fecha: Junio 2014
Plano: Estado Reformado - Instalación de Gas.	Firma: Escala: 1/50 PLANO A2
Nº Plano: 43

Conducción enterrada
Caldera mural de condensación Junkers CSW 30-3A

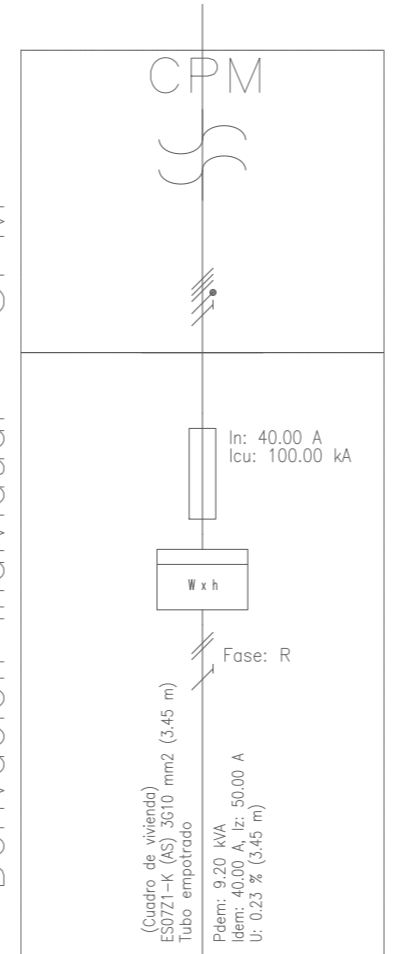
Derivación individual CPM

PROYECTO BÁSICO Y DE EJECUCIÓN REHABILITACIÓN VIVIENDA	
Proyectista: David Hermida Carballido	Tutor: D. Francisco Javier López Rivadulla
Situación: Lg/ Pepín N° 2, Cazás, Xermade, LUGO	Fecha: Junio 2014
Plano: Estado Reformado - Instalación de Electricidad. Esquema unifilar	Escala: 1/50 PLANO A2
Firma:	Nº Plano: 48

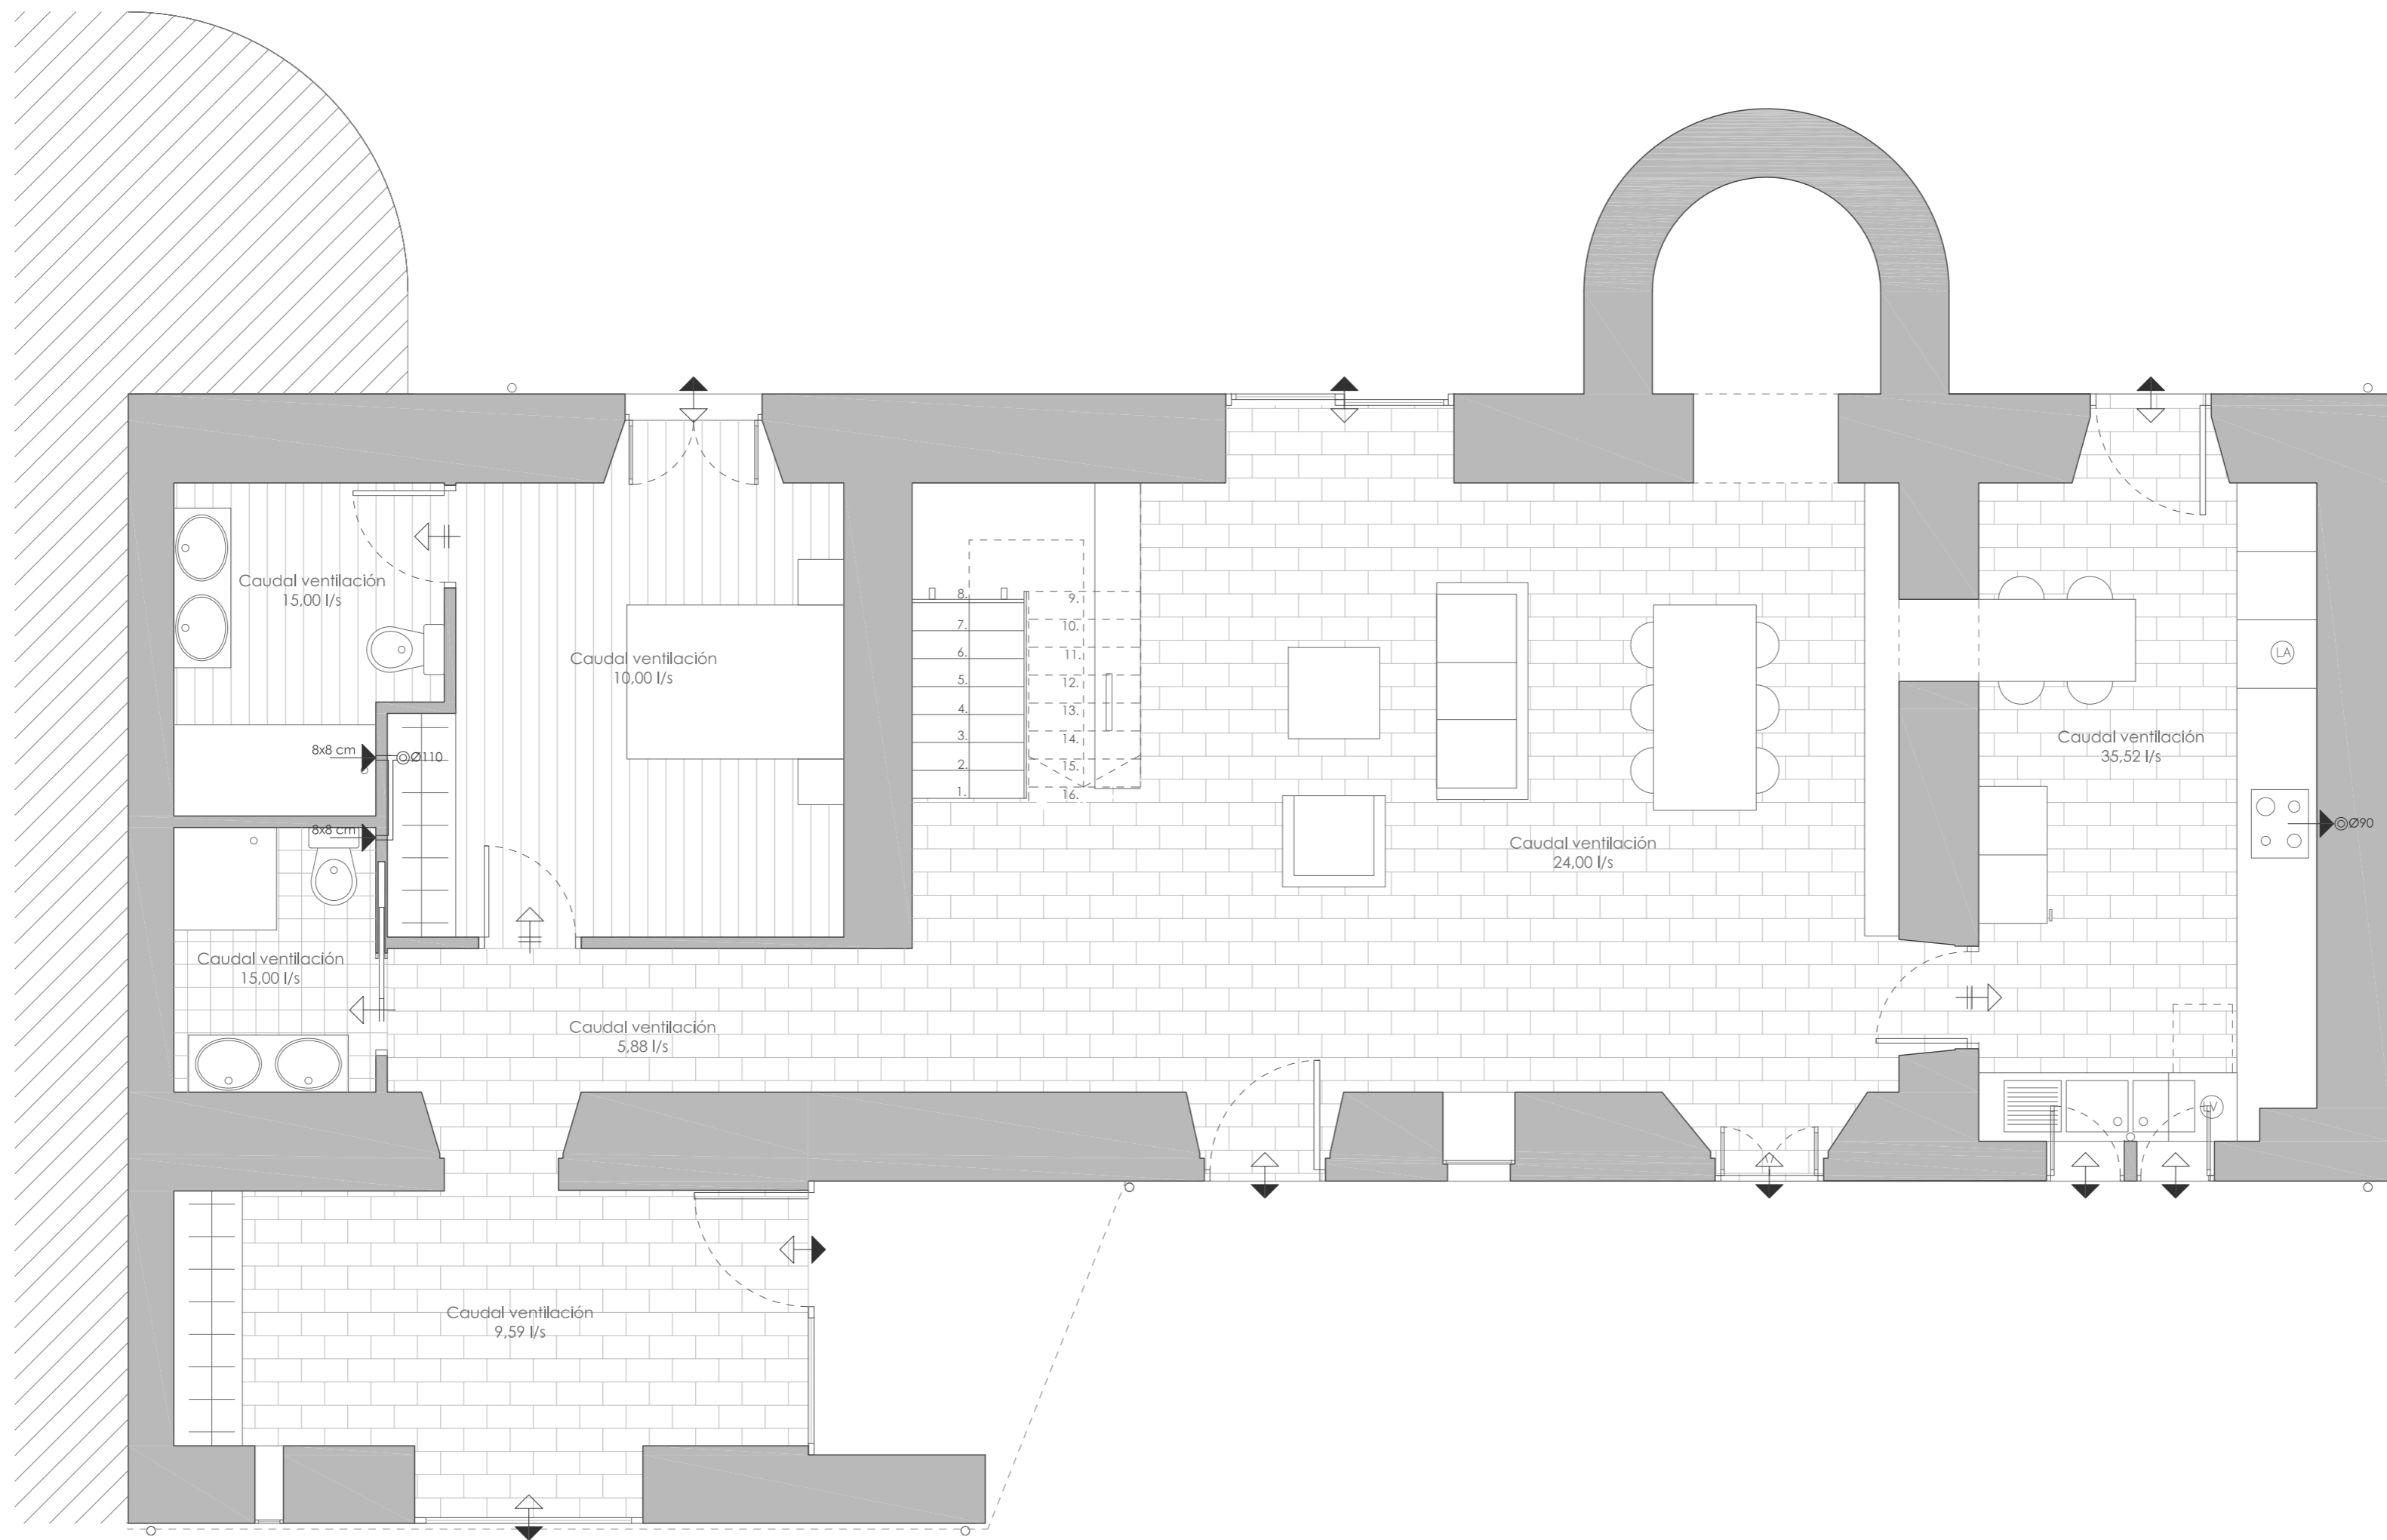
Proyectista: David Hermida Carballido	Tutor: D. Francisó Javier López Rivadulla
Situación: Lg/ Pepín Nº 2, Cazás, Xermade, LUGO	Fecha: Junio 2014
Plano: Estado Reformado - Ventilación Forjado Sanitario	Escala: 1/50 PLANO A2
Firma:	Nº Plano: 51

La ventilación del forjado sanitario se dimensiona según el apartado 2.2.2 del HS-1 del CTE

$$30 > \frac{S_s}{A_s} > 10$$

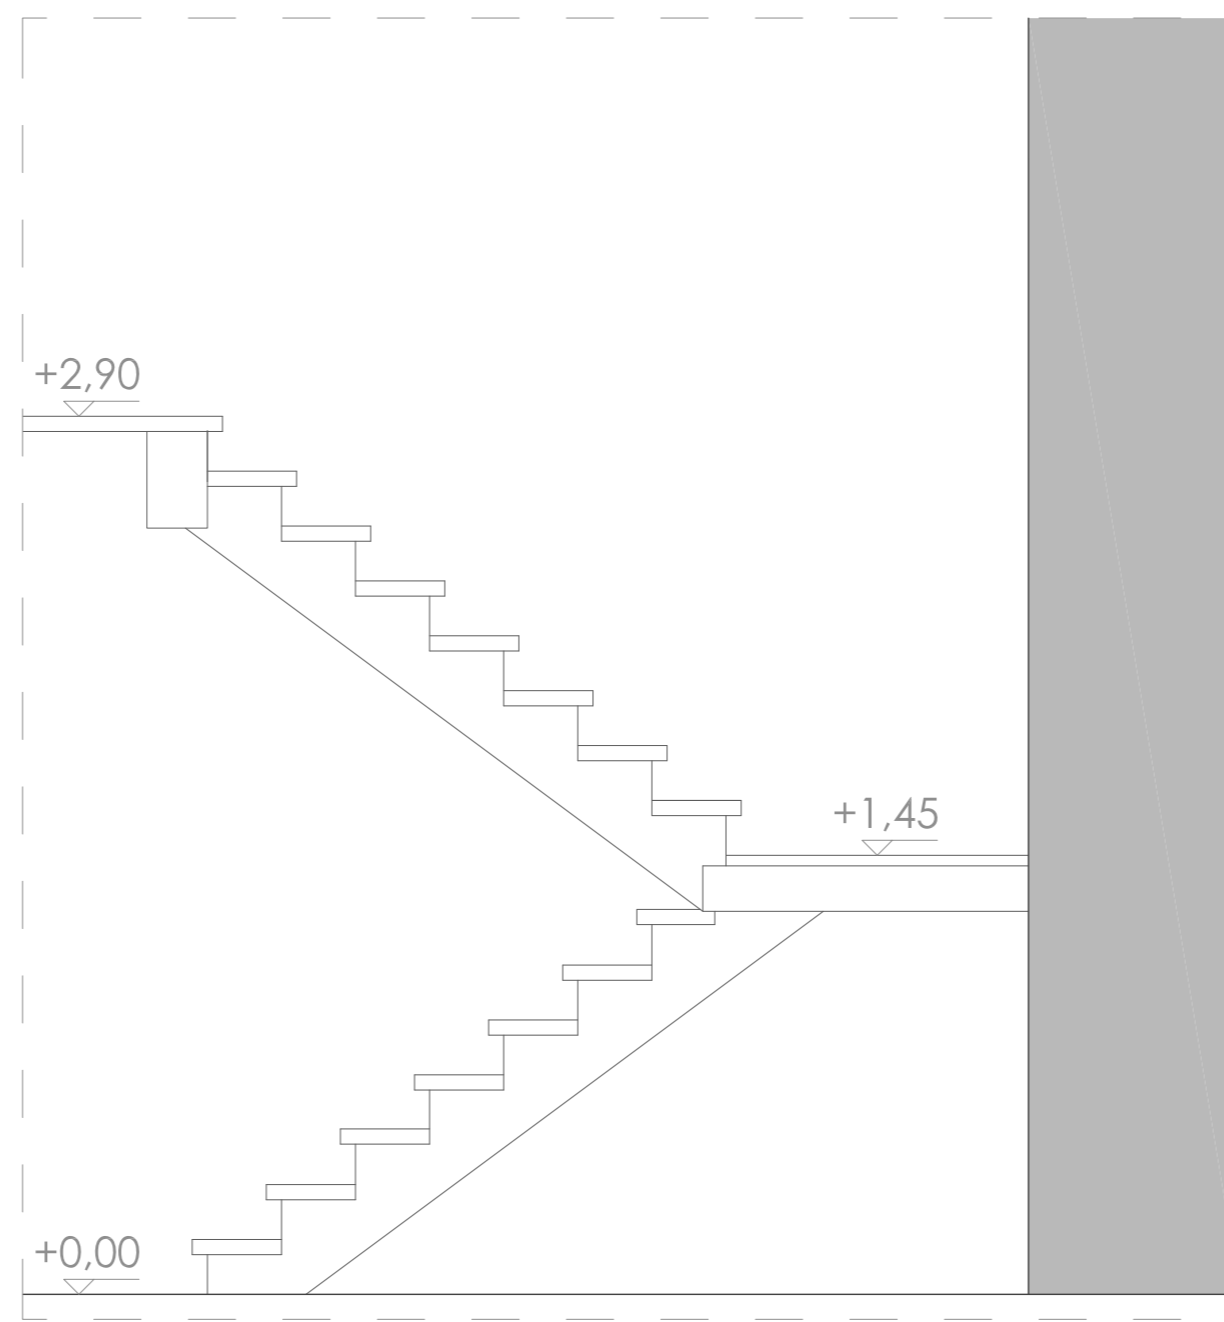
ALZADO ESCALERA (E 1:25)

H.1: Soporte oculto para unión inclinada (37°) de madera-madera, fabricado en aluminio ALUMINI de ROTHOBLOSS.

H2: Soporte oculto para unión ortogonales madera-muro de aleación de aluminio ALUMINI de ROTHOBLOSS.

V.R: Varilla roscada para unión de zanca de escalera con suelo. Tomada a suelo con resina. Ø 16 mm

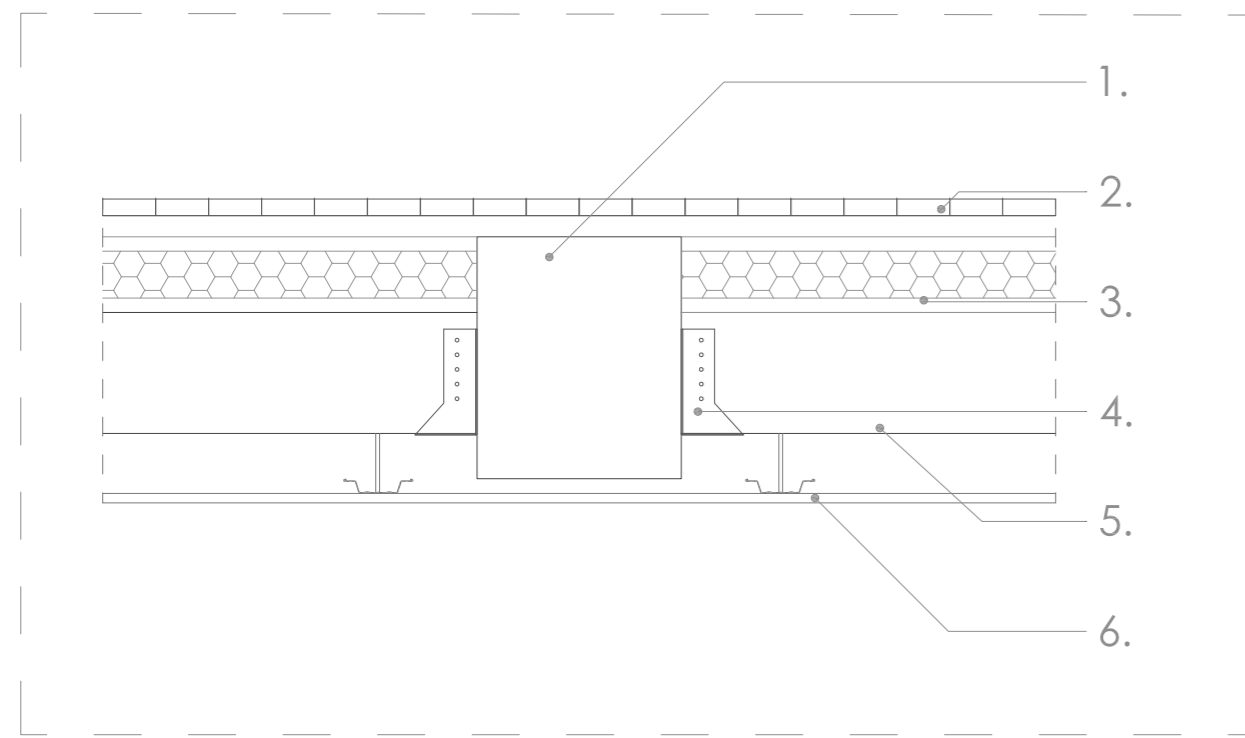
UNIÓN VIGUETAS-VIGA(E 1:10)

1. Viga de madera laminada encolada homogénea de sección constante 27x32 cm (bxh) , clase resistente GL-24h.
2. Entarimado de tablas de madera maciza de roble de 70x22 mm, colocado a rompejuntas, fijados mecánicamente a rastreles.

4. Estribo liso BSA80140 ROTHOBLOSS H2
5. Vigueta de madera laminada encolada homogénea de sección constante 8x16 cm (bxh), clase resistente GL-24h.
6. Falso techo continuo sistema KNAUF suspendido. Placa de yeso laminado de 12,5 mm. Maestras mediante perfiles Omega ancladas a viguetas de madera.

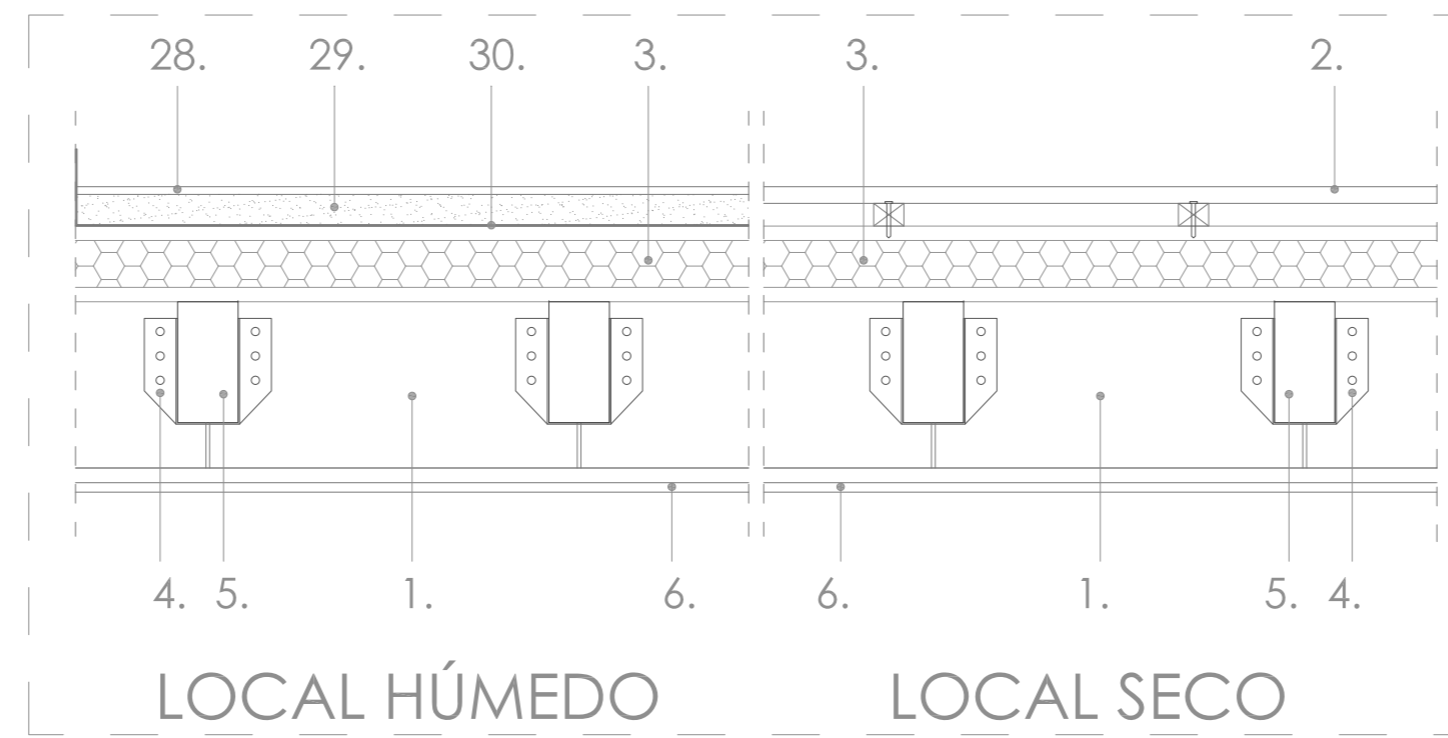
SUELO PLANTA PRIMERA (E 1:10)

3. Panel sandwich Thermochip formado de exterior a interior por tablero aglomerado hidrófugo, núcleo de poliestireno extruido y tablero aglomerado. e=8 cm.

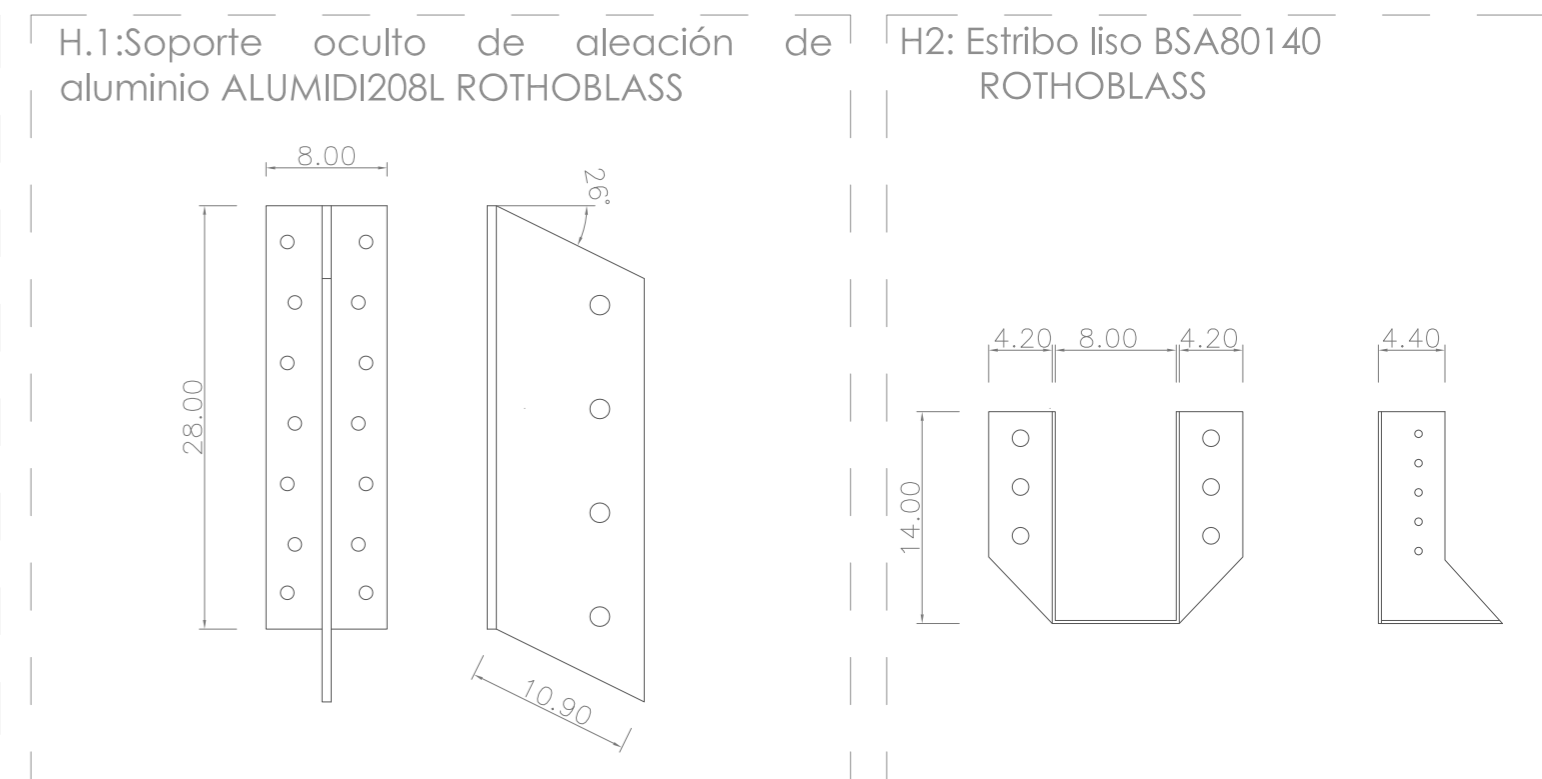
HERRAJES (E 1:5)

15. Vigueta de madera laminada encolada homogénea y sección constante 8x16 cm, clase resistente GL-24h.
16. Soporte oculto de aleación de aluminio ALUMIDI208L ROTHOBLOSS H1

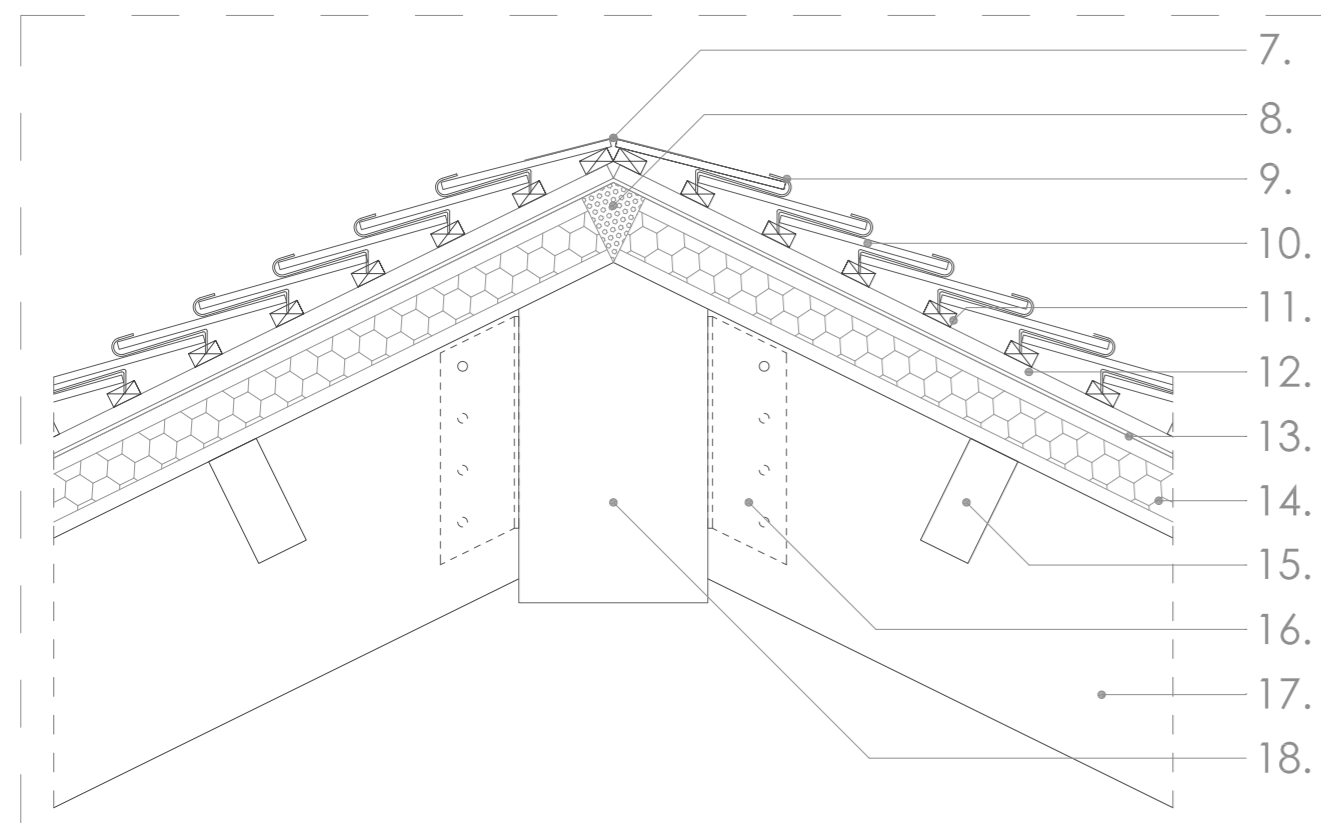
CUMBRERA (E 1:10)

7. Cumbre de chapa con acabado cinc.
8. Espuma de poliuretano
9. Gancho para pizarra de acero inoxidable
10. Pizarra
11. Rastrel de madera de pino tratado en autoclave horizontal clavado mediante clavos a los contra-rastreles.

12. Contra-rastrele de madera de pino tratado en autoclave vertical.
13. Membrana impermeabilizante de PVC con armadura de malla de poliéster, con geotextil adherido en la cara inferior.

14. Panel sandwich Thermochip formado de exterior a interior por tablero aglomerado hidrófugo, núcleo de poliestireno extruido y tabla machiembrada de madera de Iroko barnizada. e=10 cm.

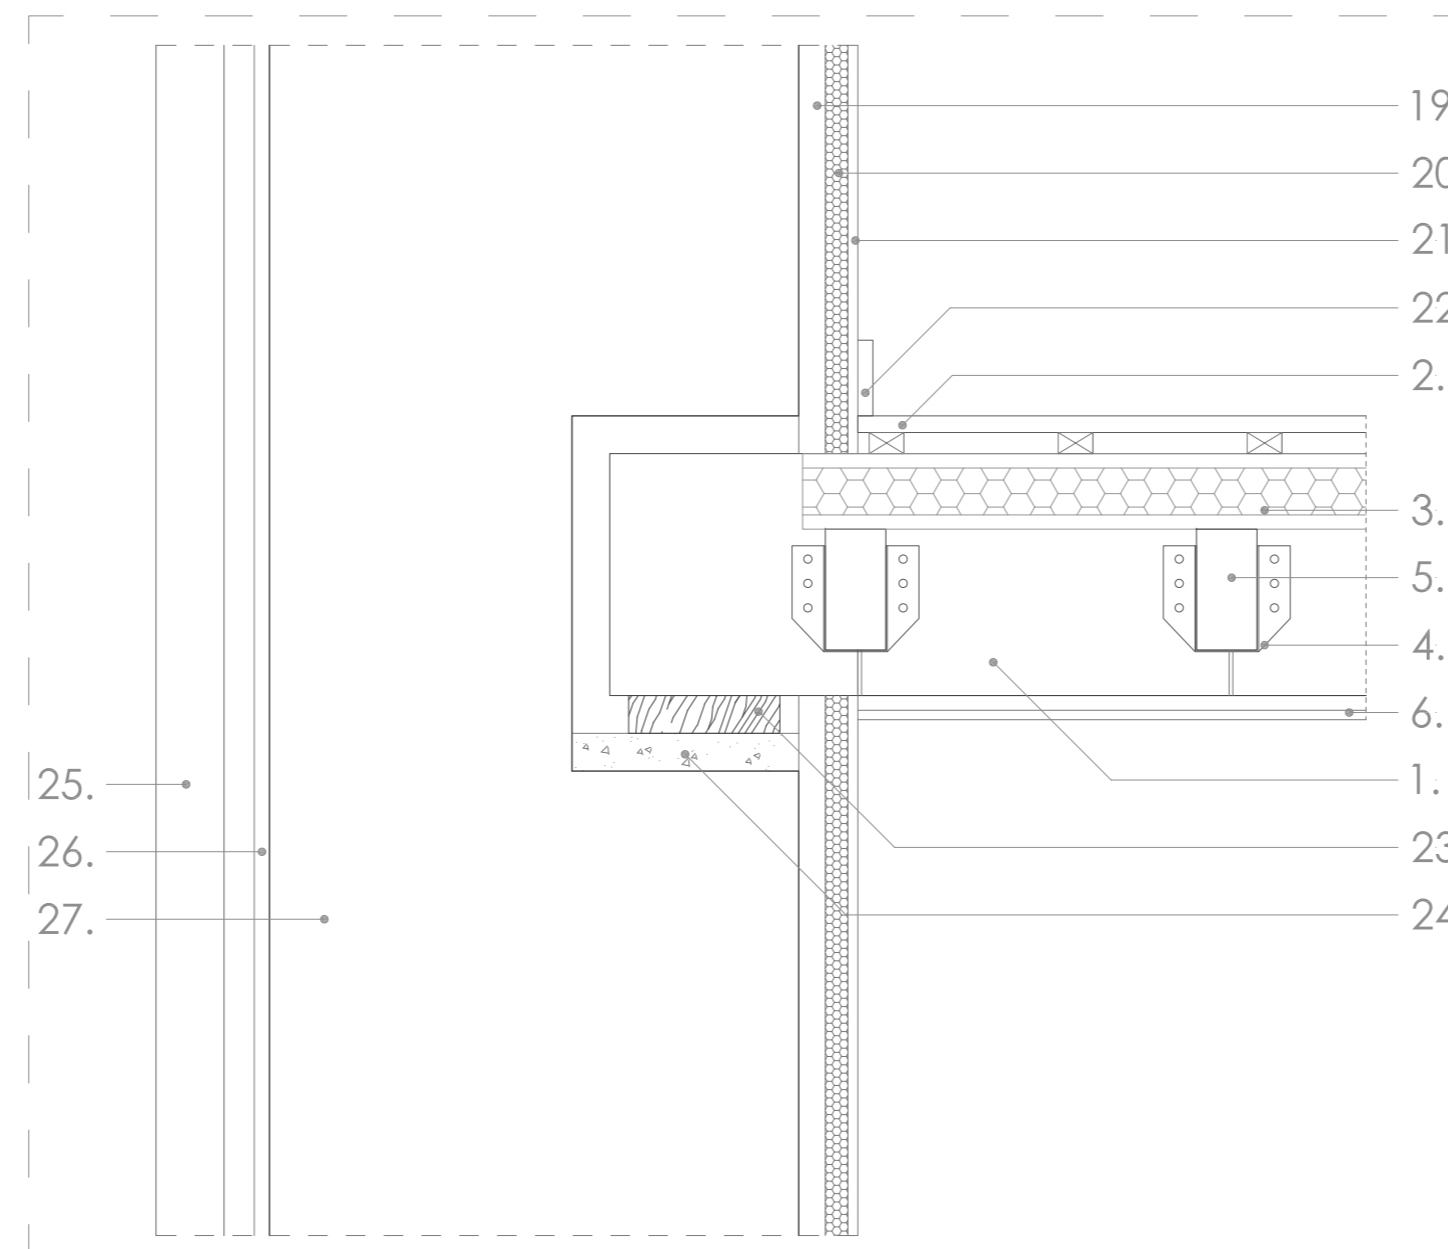
APOYO VIGA EN MURO MAMPOSTERÍA (E 1:10)

19. Cámara de aire. e= 3 cm.
20. Aislamiento de placas de lana mineral natural KNAUF. e= 3 cm
21. Trasdoso semidirecto de yeso laminado Knauf, compuesto por placa de 12,5 mm anclada mediante canales y montantes. Separación entre montantes 600 mm.

22. Rodapié de macizo de madera de roble 8x1,4 cm
23. Durmiente de madera para apoyo de viga
24. Mortero de regularización.
25. Bajante de aluminio lacado en color rústico.

26. Mortero monocapa de impermeabilización y decoración Cotegran RPM TEXSA MORTEROS, acabado color marfil 90. Aplicado mecánicamente, armado y reforzado con malla antiálcalis.

27. Muro de mampostería existente. e= 70 cm
28. Solado de baldosa de gres porcelánico de gran formato reforzado con fibra de vidrio.
29. Base de pavimentación formado por capa de mortero autonivelante fluido. e= 4,70 cm
