El campanario de San Félix, una obra del siglo XVI

Miquel Àngel Chamorro Trenado

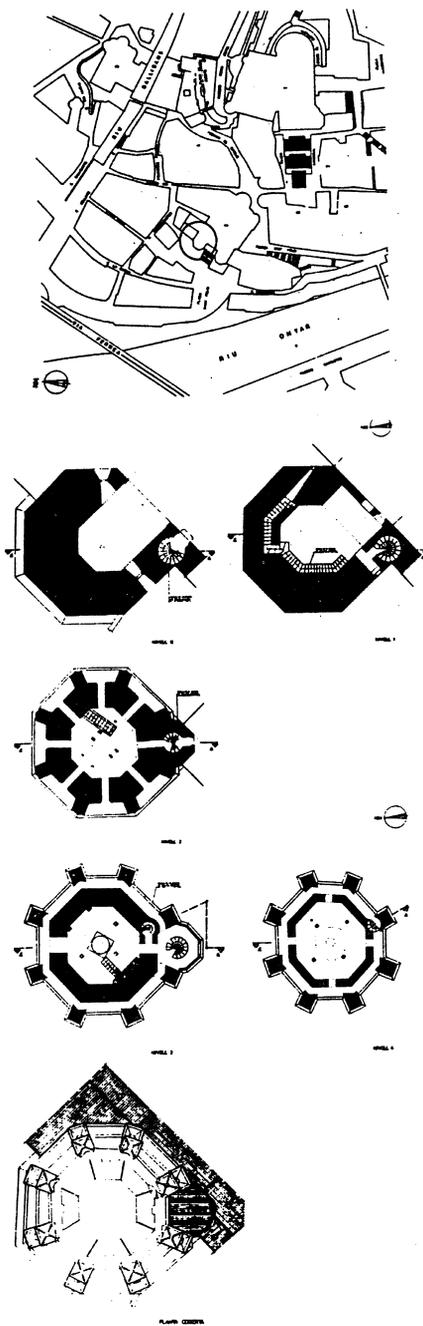
Figura 1
Plano de situación y Plantas (nivel 0, 1, 2, 3, 4 y cubierta)

El campanario de San Félix está situado junto a la escalinata de acceso a la puerta principal orientada al oeste. Se trata de un prisma octogonal con cuatro niveles, donde los dos últimos están escalonados creando una especie de contrafuertes, y acabado con aguja y pináculos (fig. 1 y 2). Esta diferencia estilística y constructiva en los dos niveles superiores explicaría el cambio cronológico en su construcción.

El campanario se asienta sobre una losa de hormigón ciclópeo de aproximadamente un metro de profundidad y a partir de ésta comienza la fábrica de piedra —toda ella de caliza nummulítica— que forma una superficie ataluzada de unos ocho metros de altura. Ya en su inicio se observa un problema en el replanteo del campanario ya que las aristas están

desplazadas de quince a veinte centímetros. Este defecto no se corregirá en ningún momento y hará que todas las plantas del campanario sean, dentro de la forma octogonal, irregulares y que por tanto todos los paramentos tengan longitudes diferentes. Este primer cuerpo que llegaría hasta el segundo nivel es el construido durante el siglo XIV y en él observamos que la piedra no está muy trabajada dando lugar a una superficie exterior poco pulida.

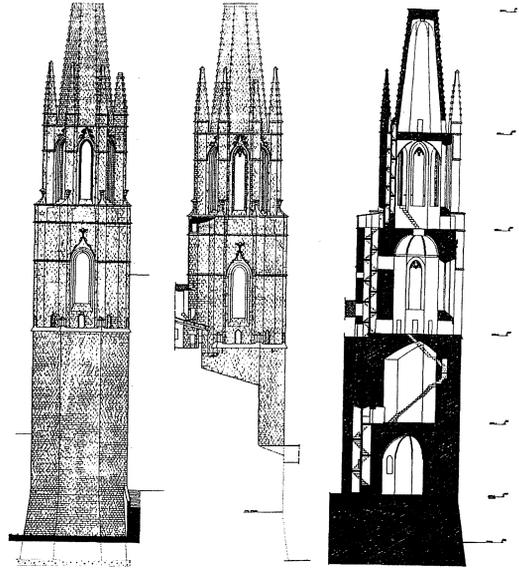
Figura 2
Alzados NW, SE y sección

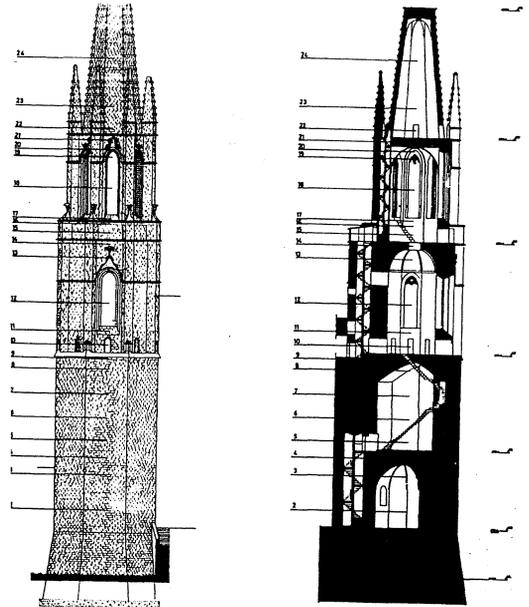
Figura 3 Alzado NW y sección con todas las secciones realizadas para el análisis estructural

Para finalizar, he llevado a cabo un análisis estructural muy simple en el cual, a partir de unas secciones realizadas en el campanario, intento demostrar que la piedra utilizada en la construcción del campanario, caliza nummulítica o piedra de Girona, soporta perfectamente todos los esfuerzos a los que está sometida.⁹ Para este estudio he realizado veintitrés secciones longitudinales del campanario (figuras 3) eligiendo aquellos puntos donde la planta del campanario varía debido a las bóvedas, ventanales, huecos de escalera, etc.

Una vez elegidas las veintitrés secciones a analizar he buscado el centro de gravedad de cada una de ellas. Este trabajo ha sido arduo debido a la irregularidad de las plantas y a la complejidad del campanario. Este proceso se ha realizado gráficamente con las consiguientes desviaciones que esto supone. Una vez encontrados los centros de gravedad he calculado la

excentricidad de una planta respecto a la siguiente, la inmediatamente inferior, en los dos ejes considerados (x e y). Con estos datos y con las cargas que afectan a cada planta ya podemos calcular las tensiones en cada sección. Para calcular las cargas hemos considerado una densidad de la piedra de 2,67 T/m³.

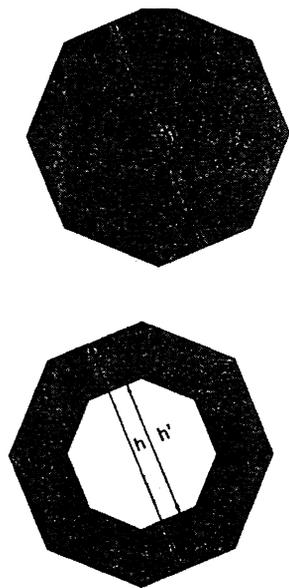
Figura 4
Secciones utilizadas en el análisis estructural para la determinación de la inercia y la superficie

Consideraremos secciones regulares y simétricas de aquí que el momento resistente sea igual en el eje x

y en el eje y . Antes de calcular el momento resistente tendremos que calcular el momento de inercia mediante la fórmula:

Esta fórmula corresponde al momento de inercia de una sección octogonal maciza. Al ser el campanario hueco en su interior utilizaremos los modelos que aparecen en la figura 4 y por tanto tendremos que:
