# II- PLANOS

Plano	Nº plano	Escala	Proyectista	Firma
<b>Planos ajustados A3</b>			<b>Emilio José Rey Bouzón</b>	
Obra	Lugar		Tutor	
<b>Proyecto básico de rehabilitación de vivienda unifamiliar</b>	<b>Lugar de Follente</b> Sta. María de Mántaras, Irixoa, A Coruña		<b>Eloy Domínguez Díez</b>

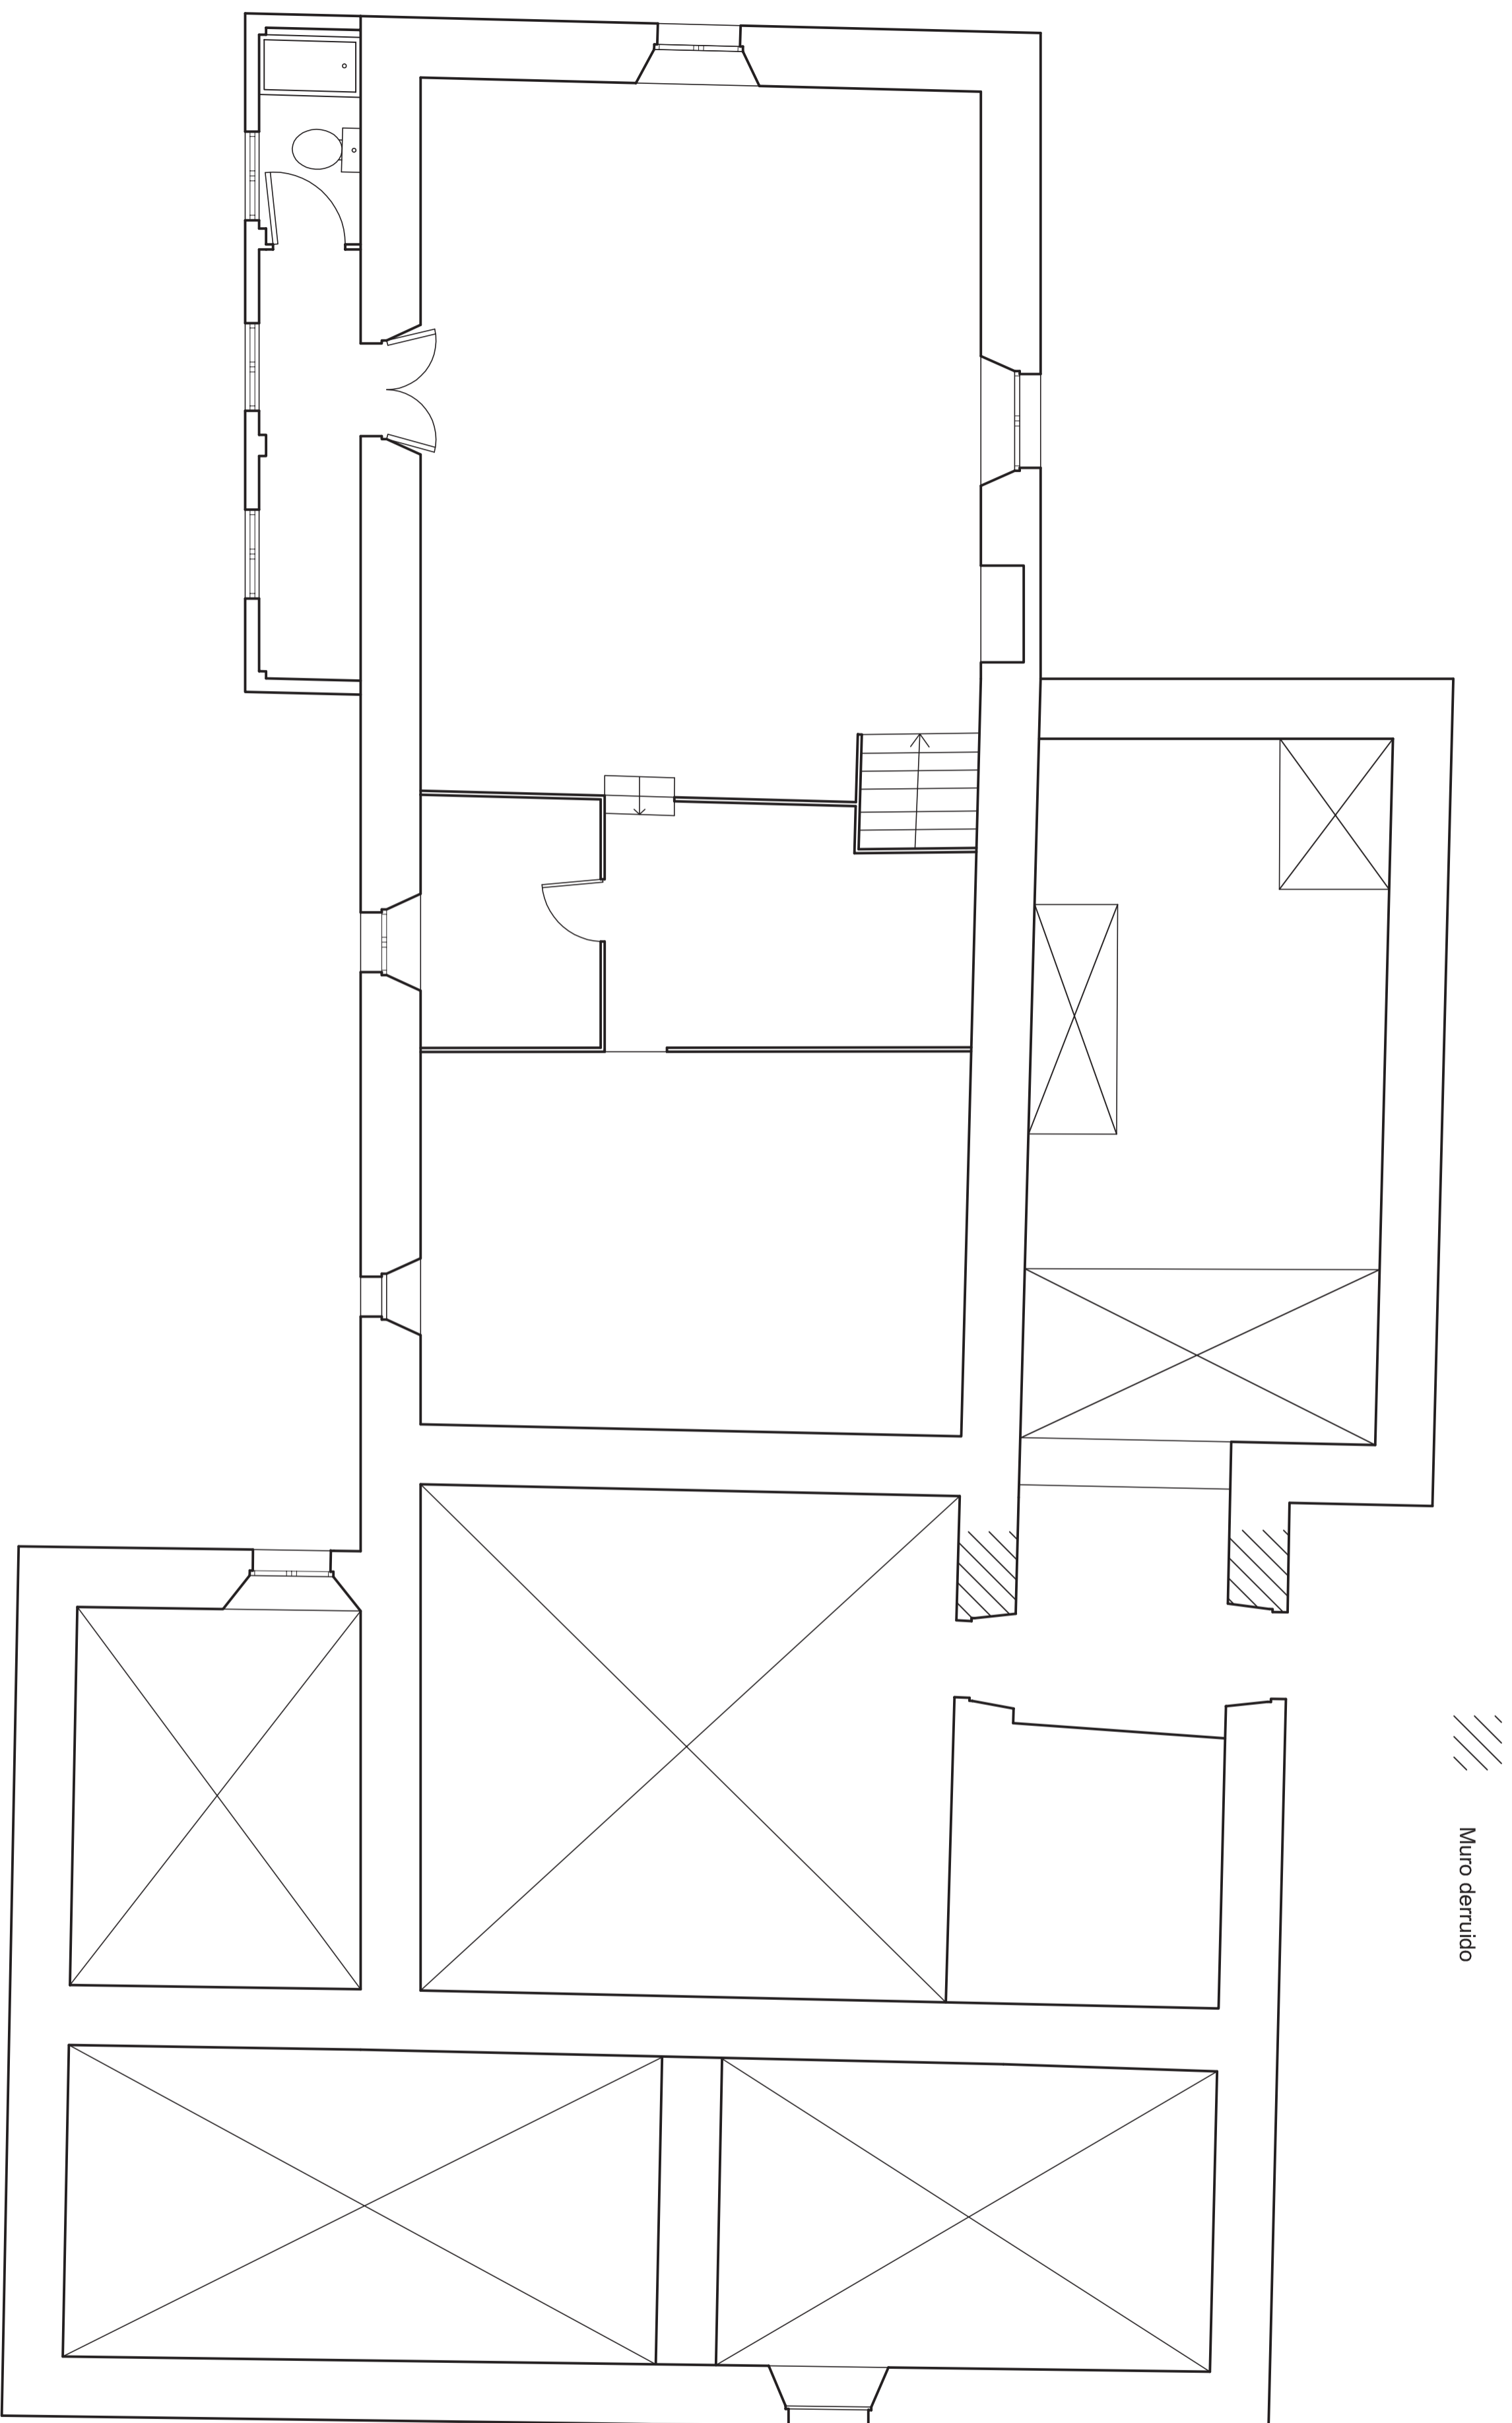
/// Muro derruido

<p>Plano Distribución planta alta Estado actual</p>	<p>Nº plano <b>04</b></p>	<p>Escala 1/50</p>	<p>Proyectista Emilio José Rey Bouzón Promotor Gumersindo Rivas</p>	<p>Finna</p>
<p>Otra Proyecto básico de rehabilitación de vivienda unifamiliar</p>	<p>Lugar Lugar de Foliente Sta. María de Mántaras, Irixoa, A Coruña</p>

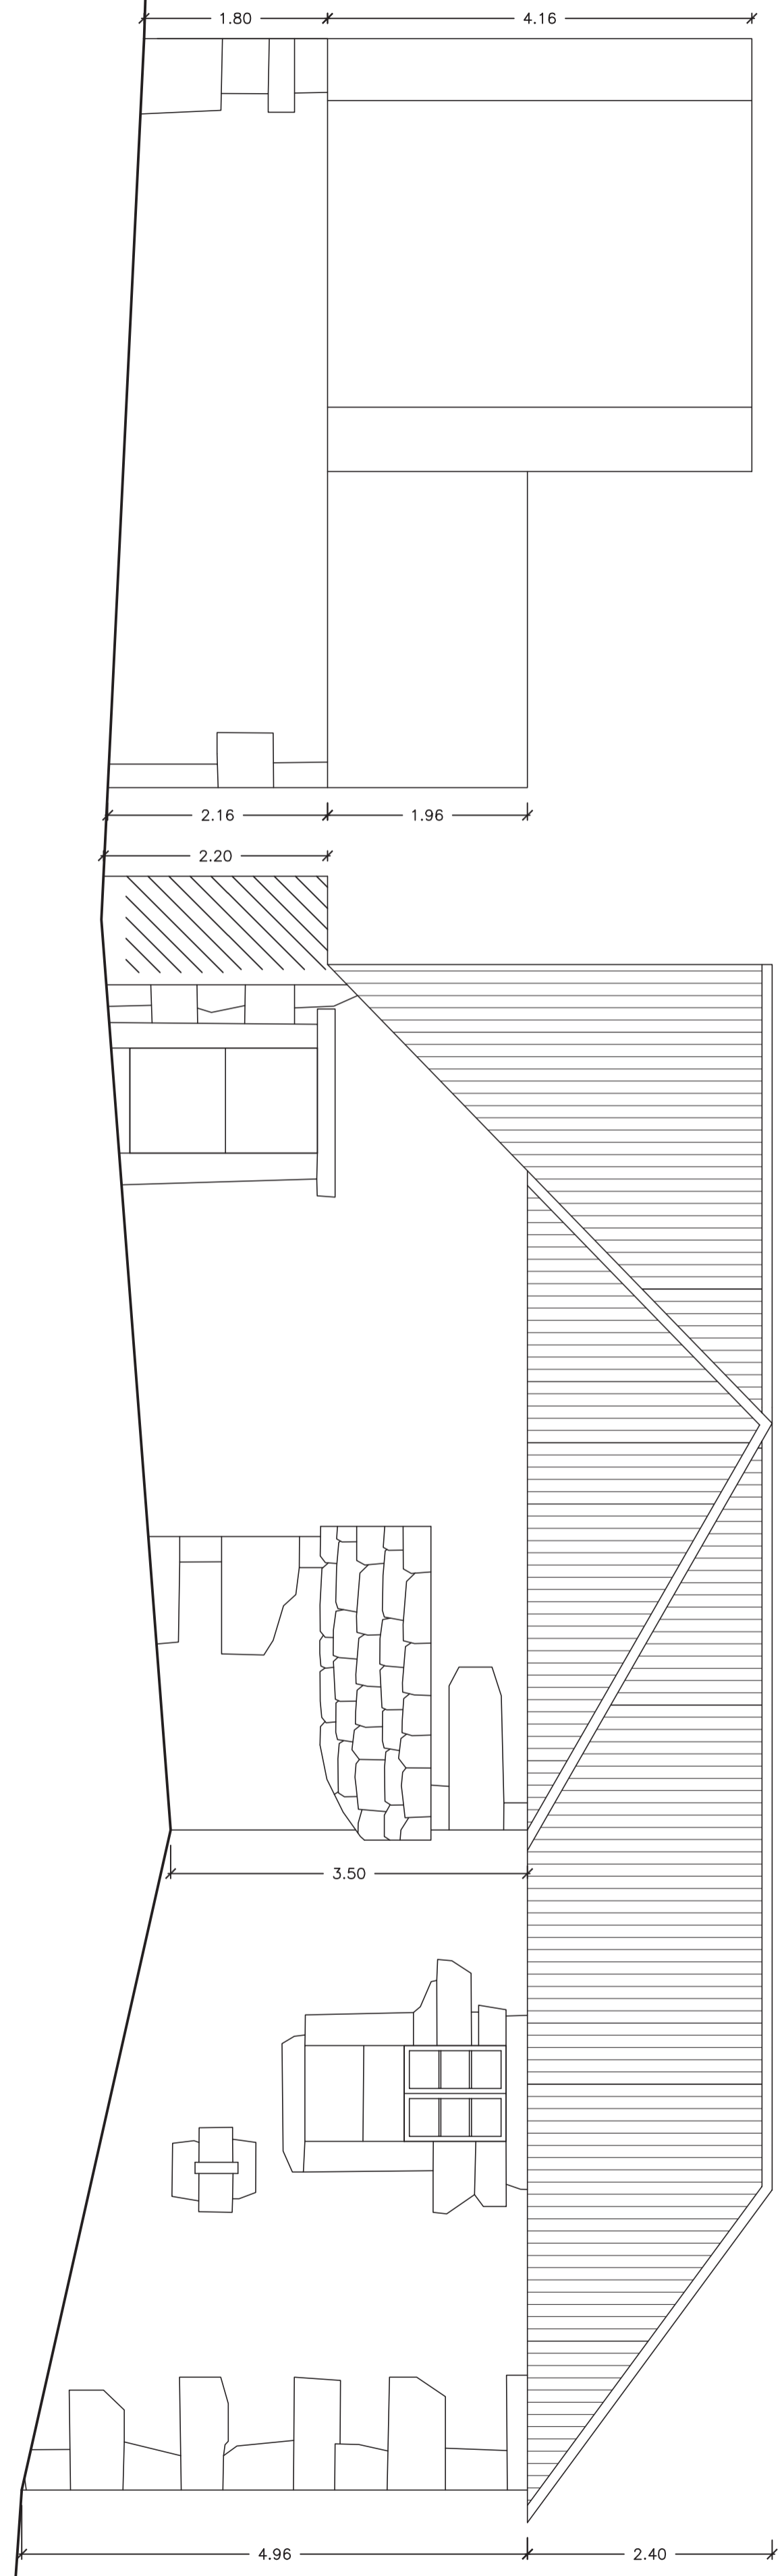
Muro derruido

Plano	Nº plano	Escala	Proyectista	Finca
Alzado oeste	07	1/50	Emilio José Rey Bouzón	
Estado actual			Promotor	
			Gumersindo Rivas	
Otra	Lugar			
Proyecto básico de rehabilitación de vivienda unifamiliar	Lugar de Follente			
	Sra. María de Mántaras, Irixoa, A Coruña

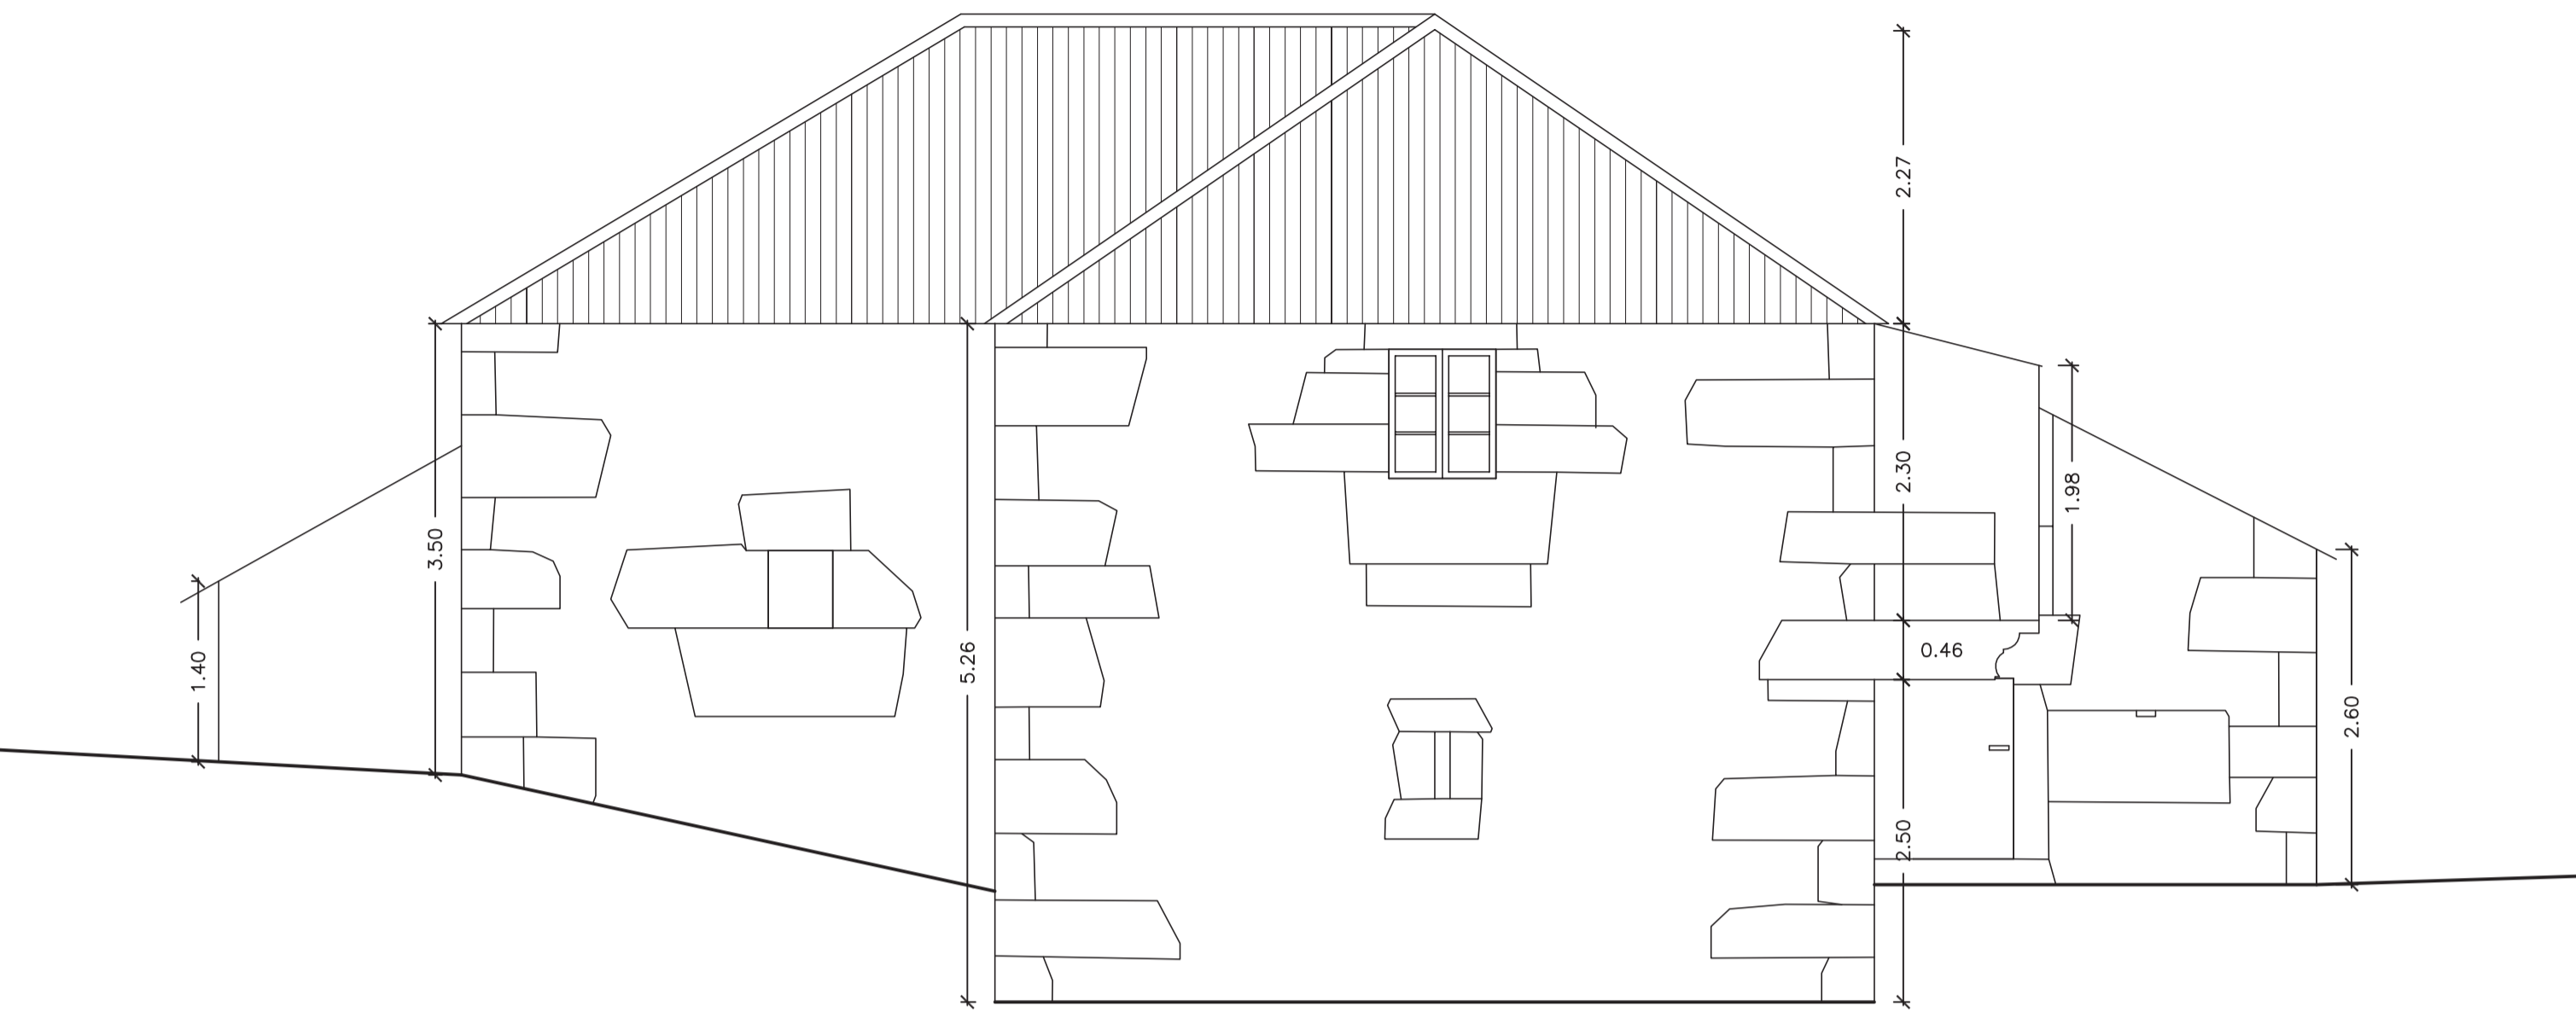
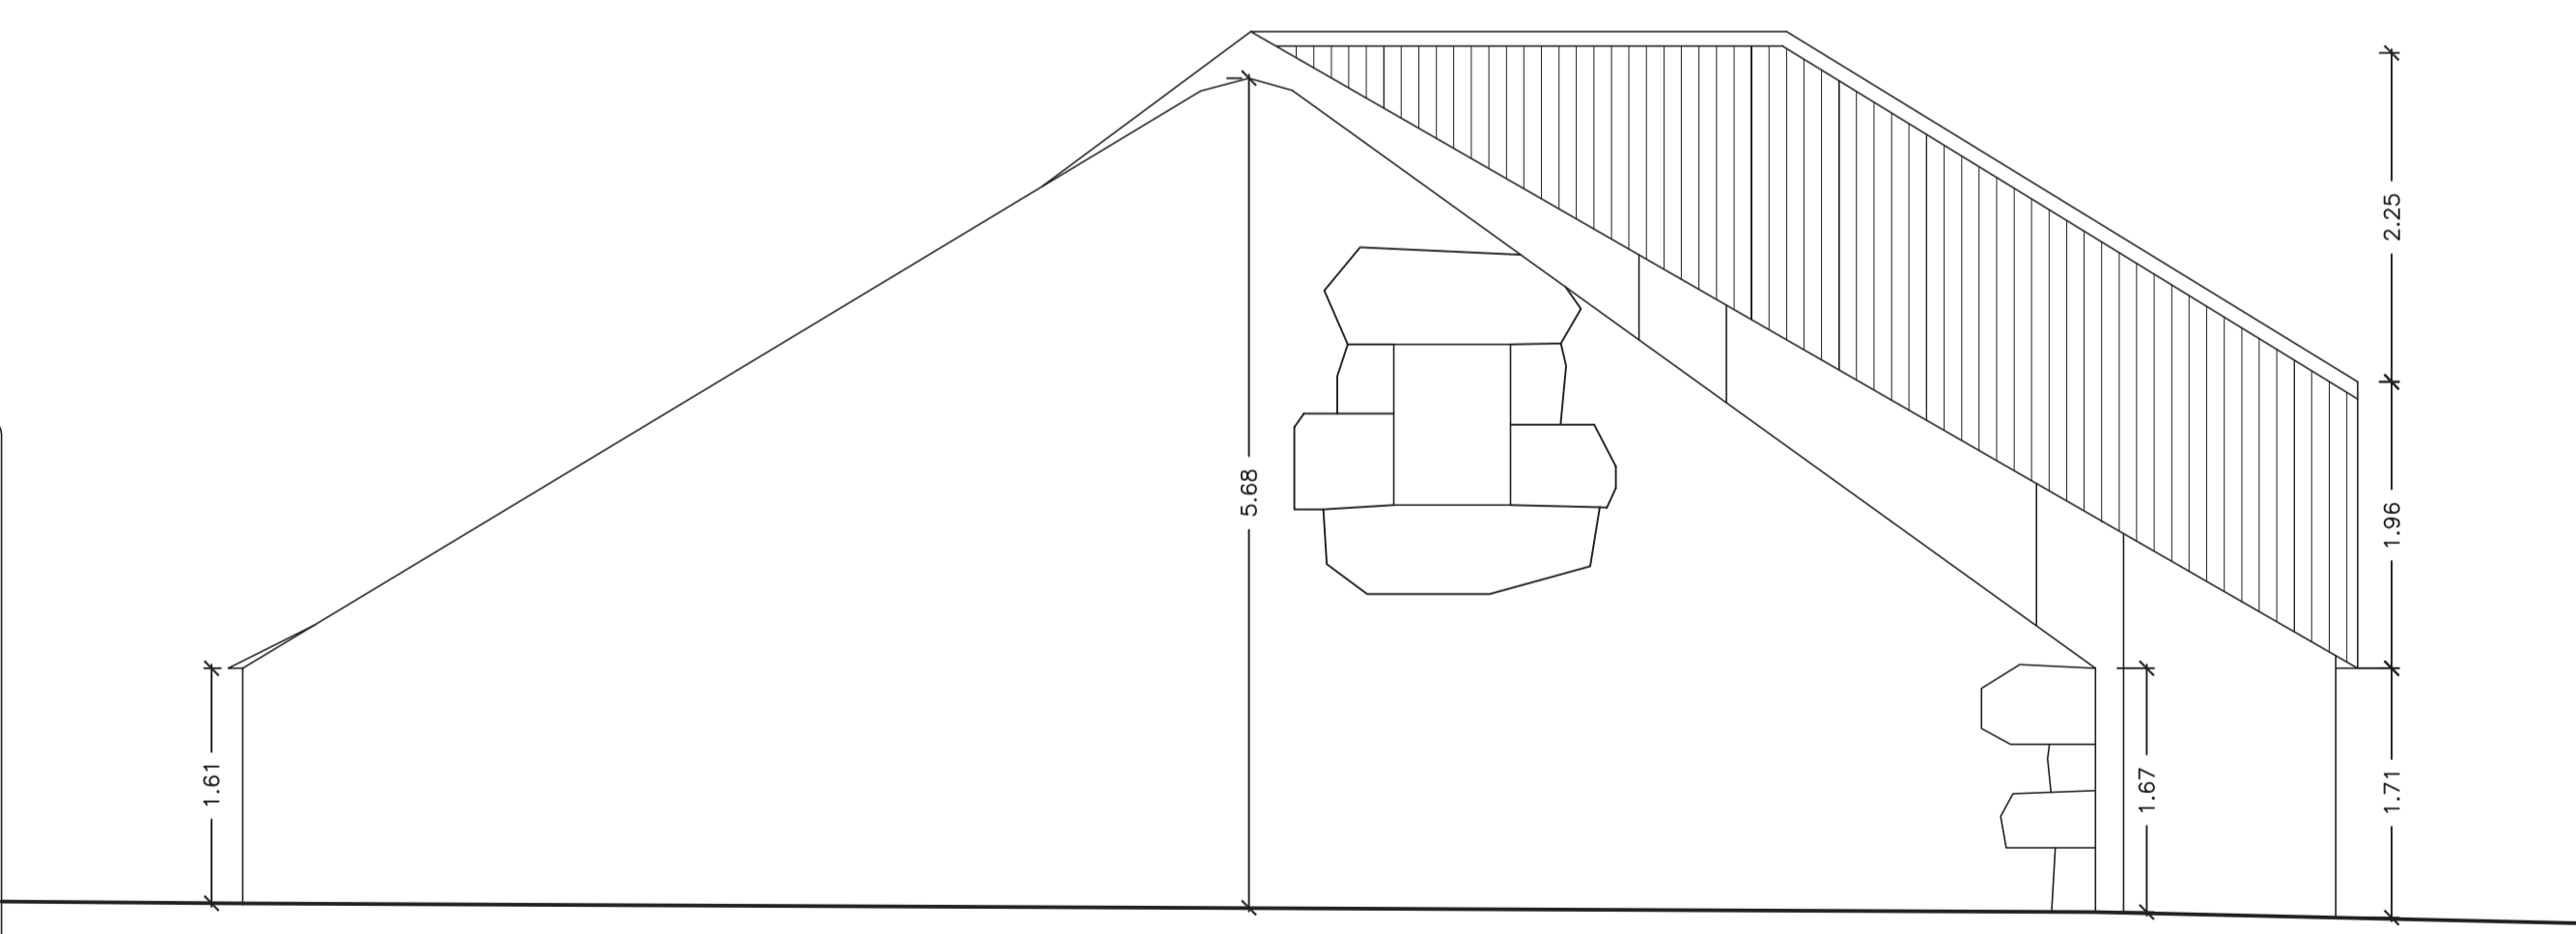
Plano <b>Alzado sur y norte</b> Estado actual	Nº plano <b>08</b>	Escala <b>1/50</b>	Proyectista <b>Emilio José Rey Bouzón</b> Promotor <b>Gumersindo Rivas</b>
Obra <b>Proyecto básico de rehabilitación de vivienda unifamiliar</b>	Lugar <b>Lugar de Follente</b> <b>Sra. María de Mántaras, Irixoa, A Coruña</b>	Firma

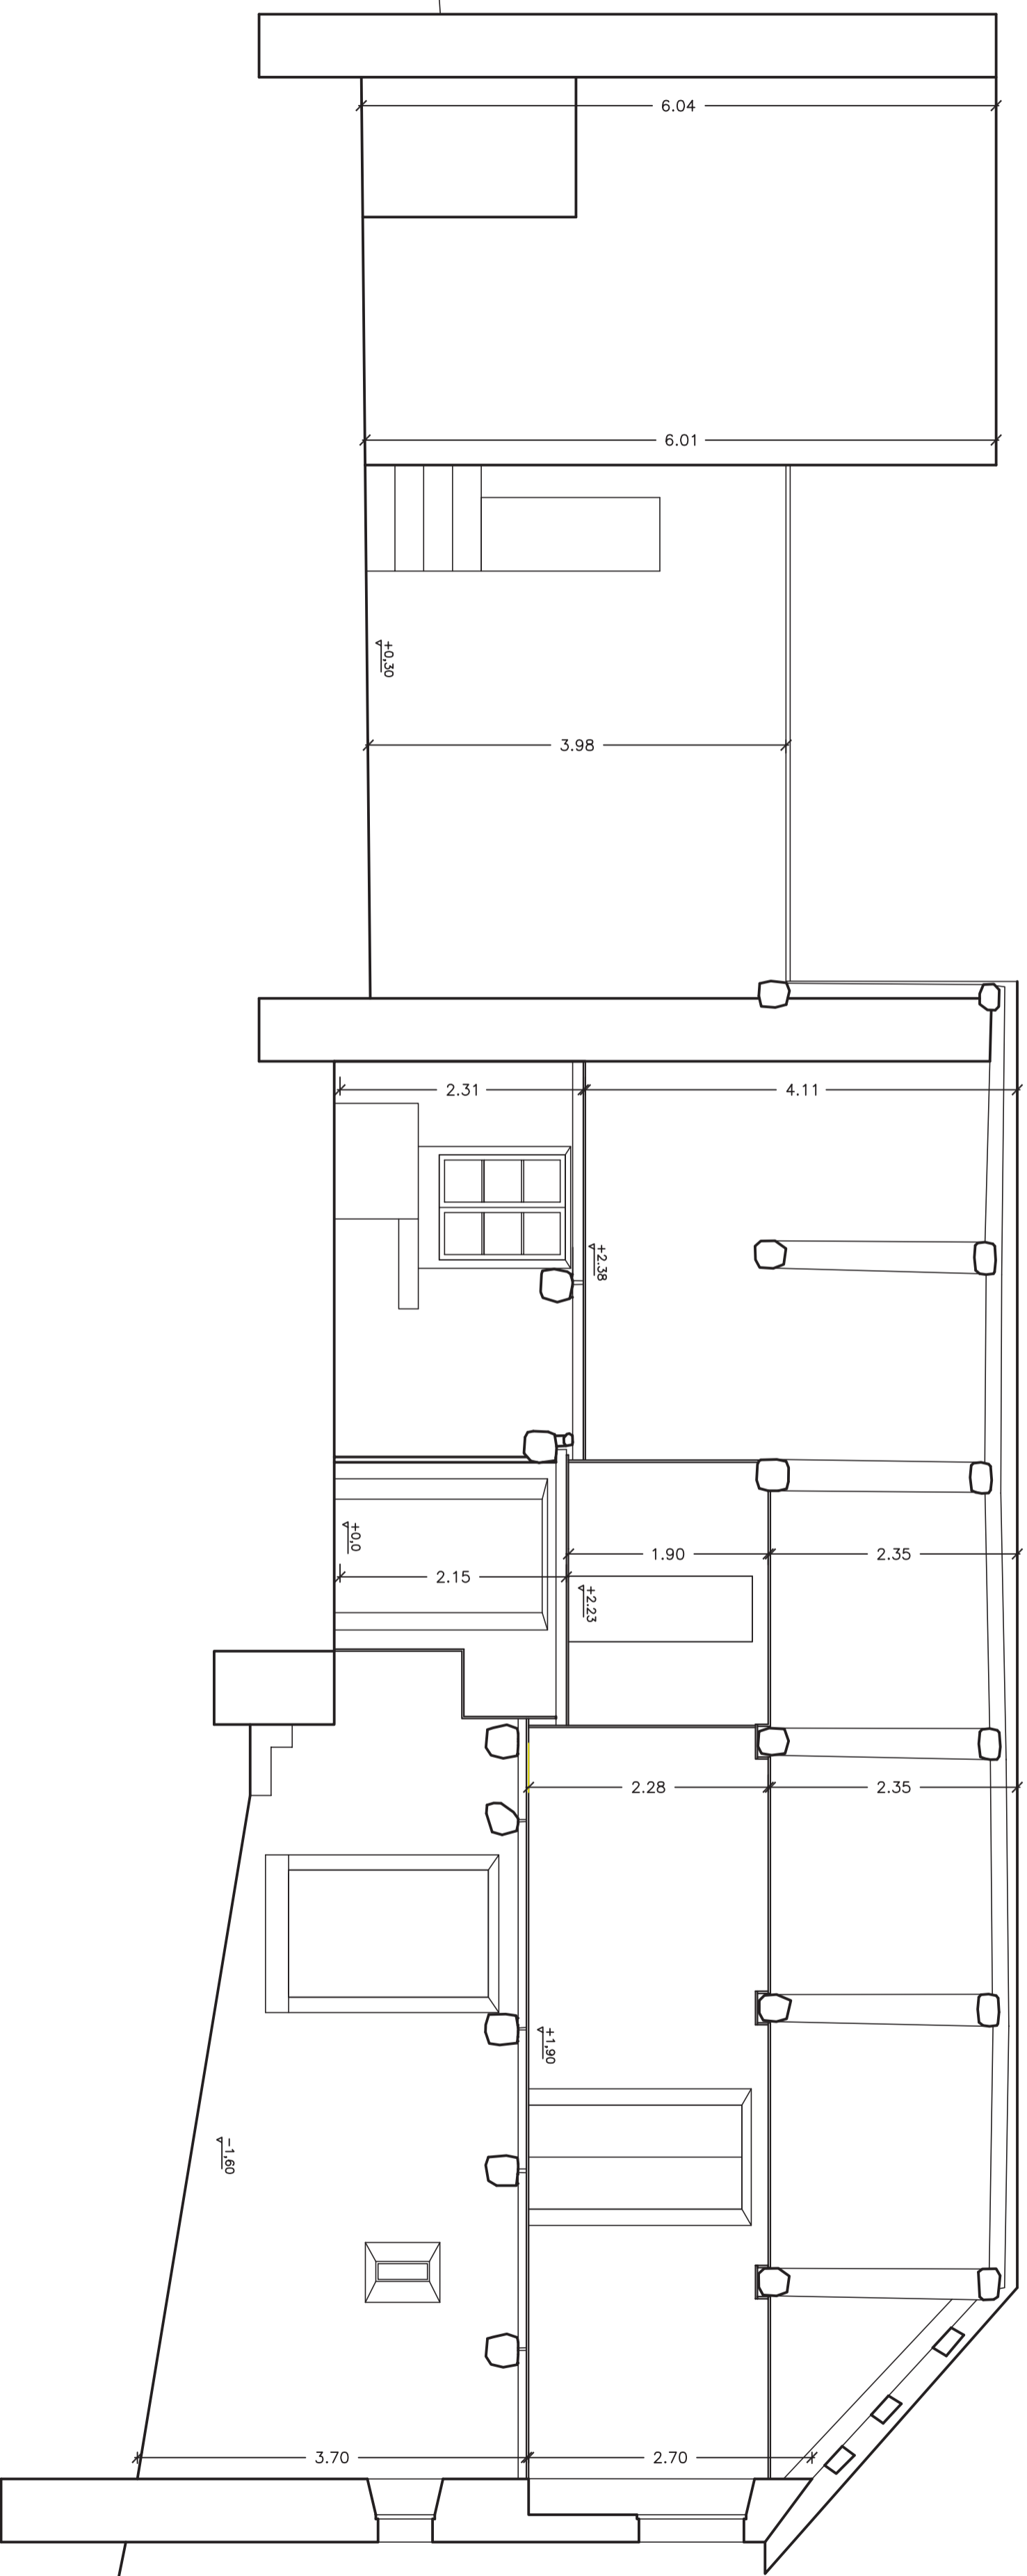
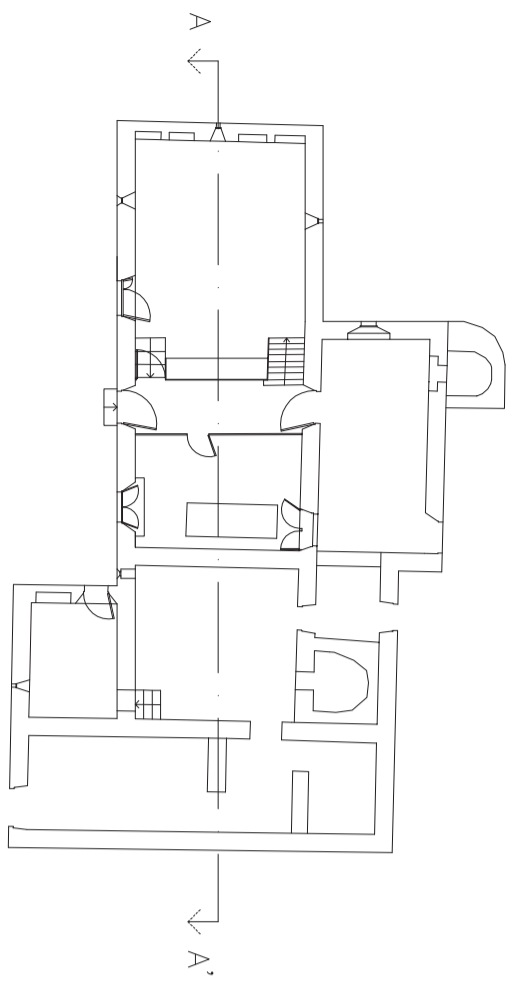
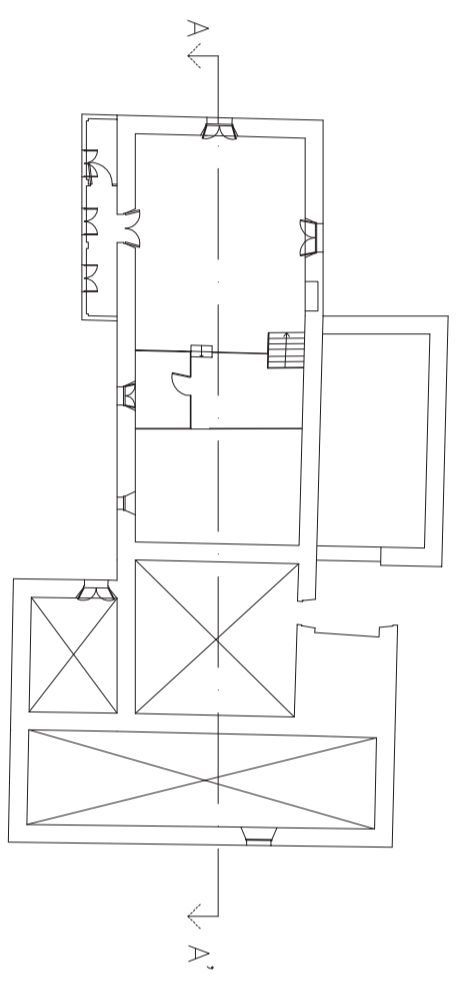
Plano	Proyecto	Nº plano	Escala	Proyectista	Firma
Sección longitudinal A-A'	Estado actual	11	1/50	Emilio José Rey Bouzón	Gumersindo Rivas
Proyecto básico de rehabilitación de vivienda unifamiliar		Lugar de Follente Sta. María de Mántaras, Irixa, A Coruña

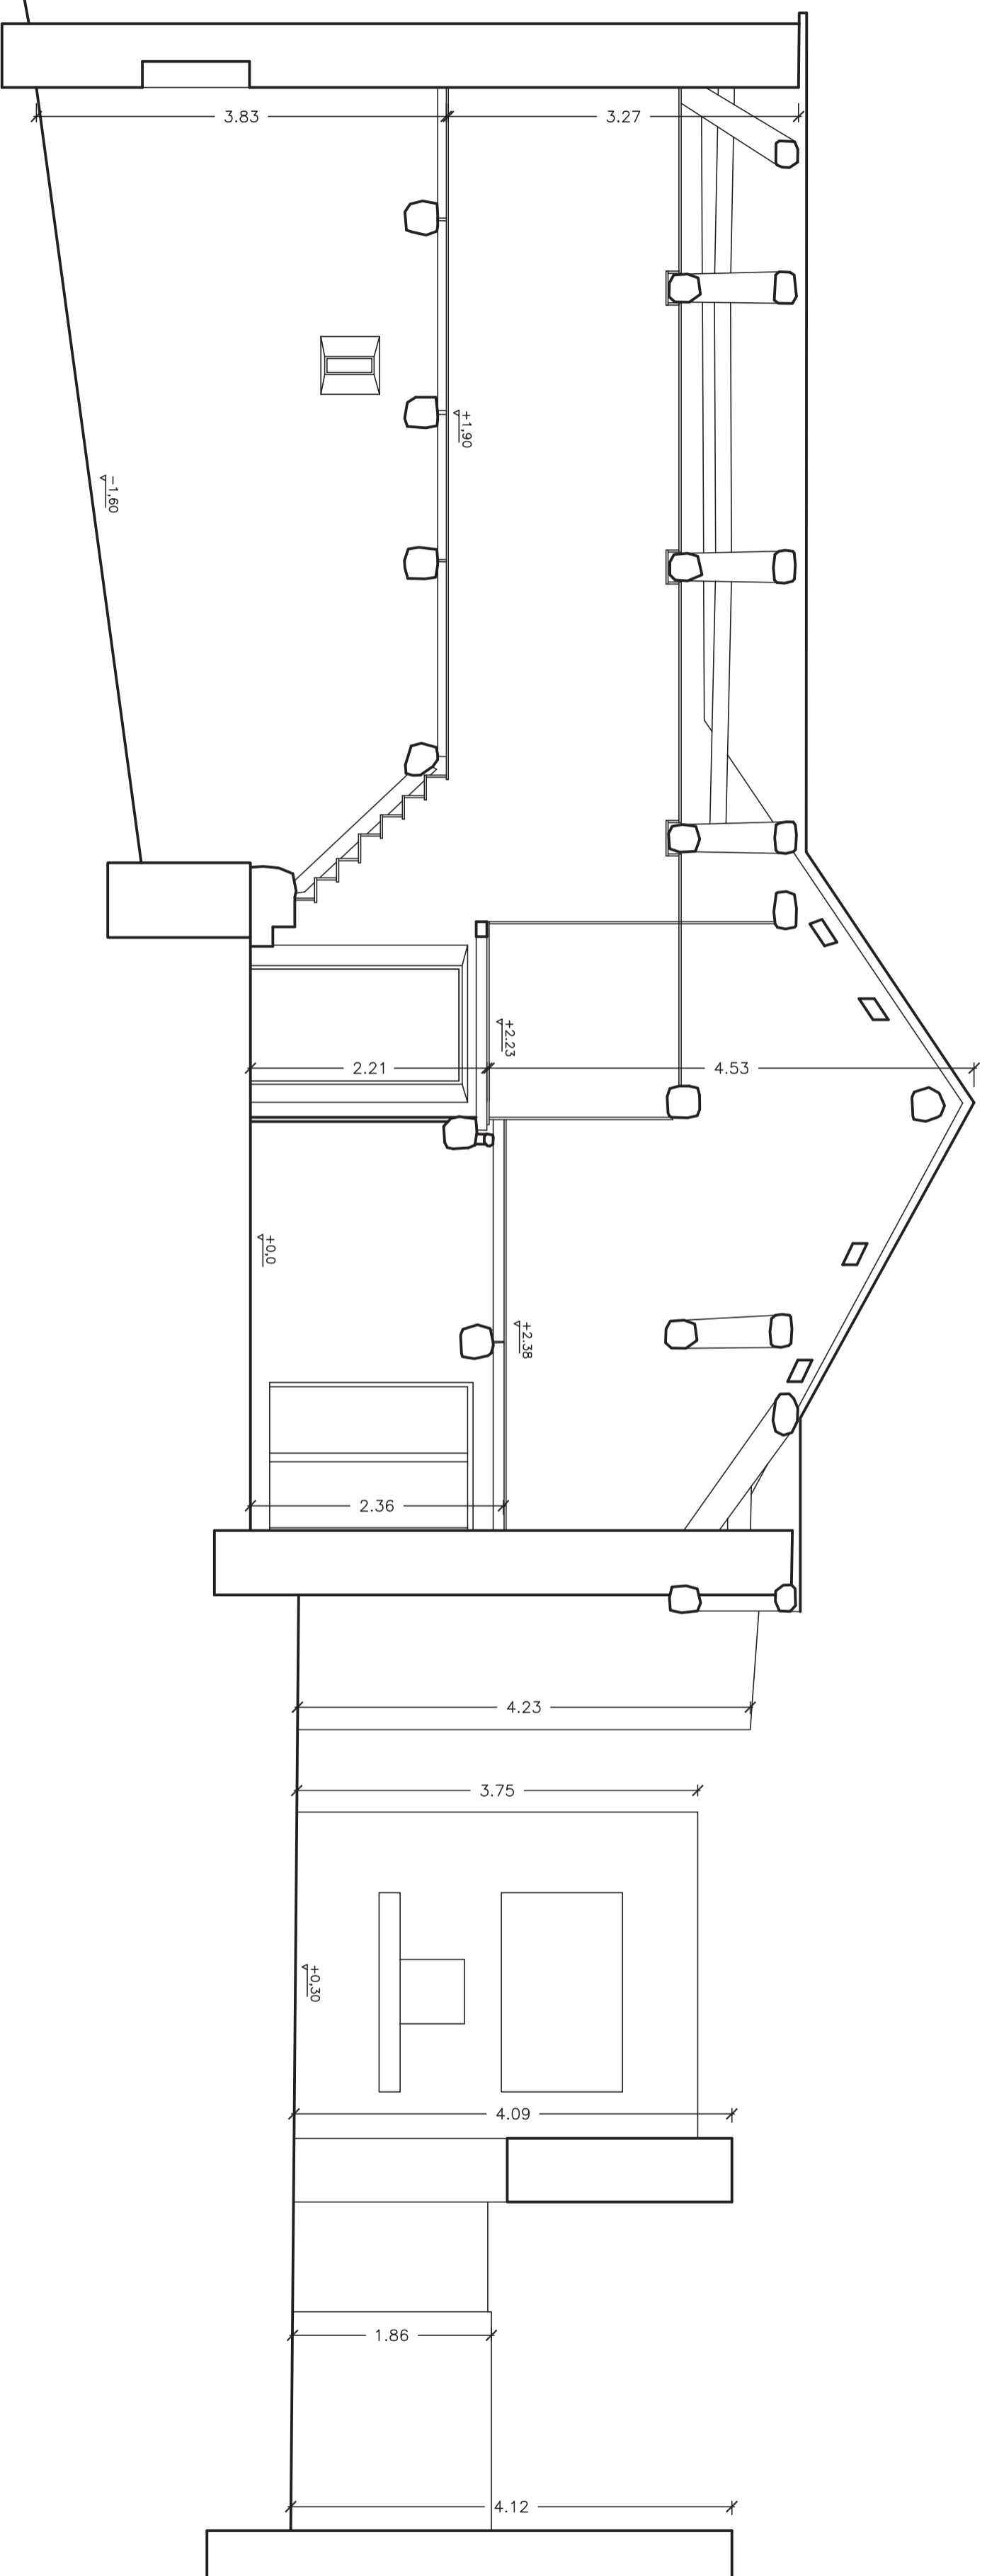
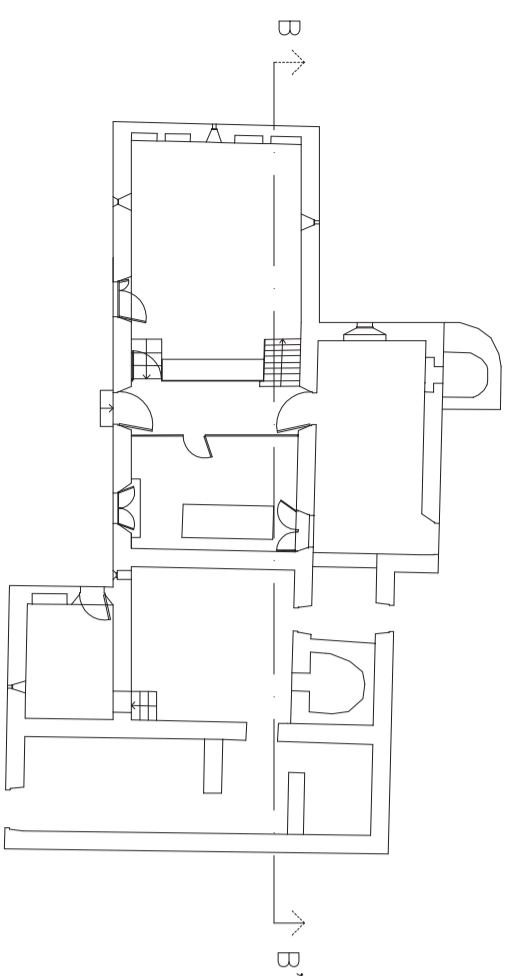
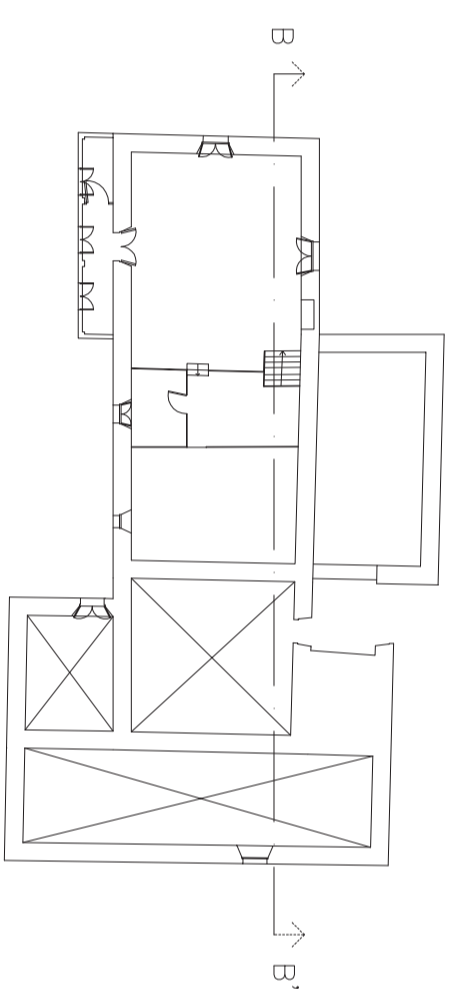
Otra	Plano	Nº plano	Proyector	Firma
Proyecto básico de rehabilitación de vivienda unifamiliar	Sección longitudinal B-B' Estado actual	12	Emilio José Rey Bouzón Promotor Gumersindo Rivas	
	Lugar	Escala		
	Sta. María de Mántaras, Irixoa, A Coruña	1/50
