# II- PLANOS

Plano	Nº plano	Escala	Proyectista	Firma
<b>Planos ajustados A3</b>			<b>Emilio José Rey Bouzón</b>	
Obra	Lugar		Tutor	
<b>Proyecto básico de rehabilitación de vivienda unifamiliar</b>	<b>Lugar de Follente</b> Sta. María de Mántaras, Irixoa, A Coruña		<b>Eloy Domínguez Díez</b>

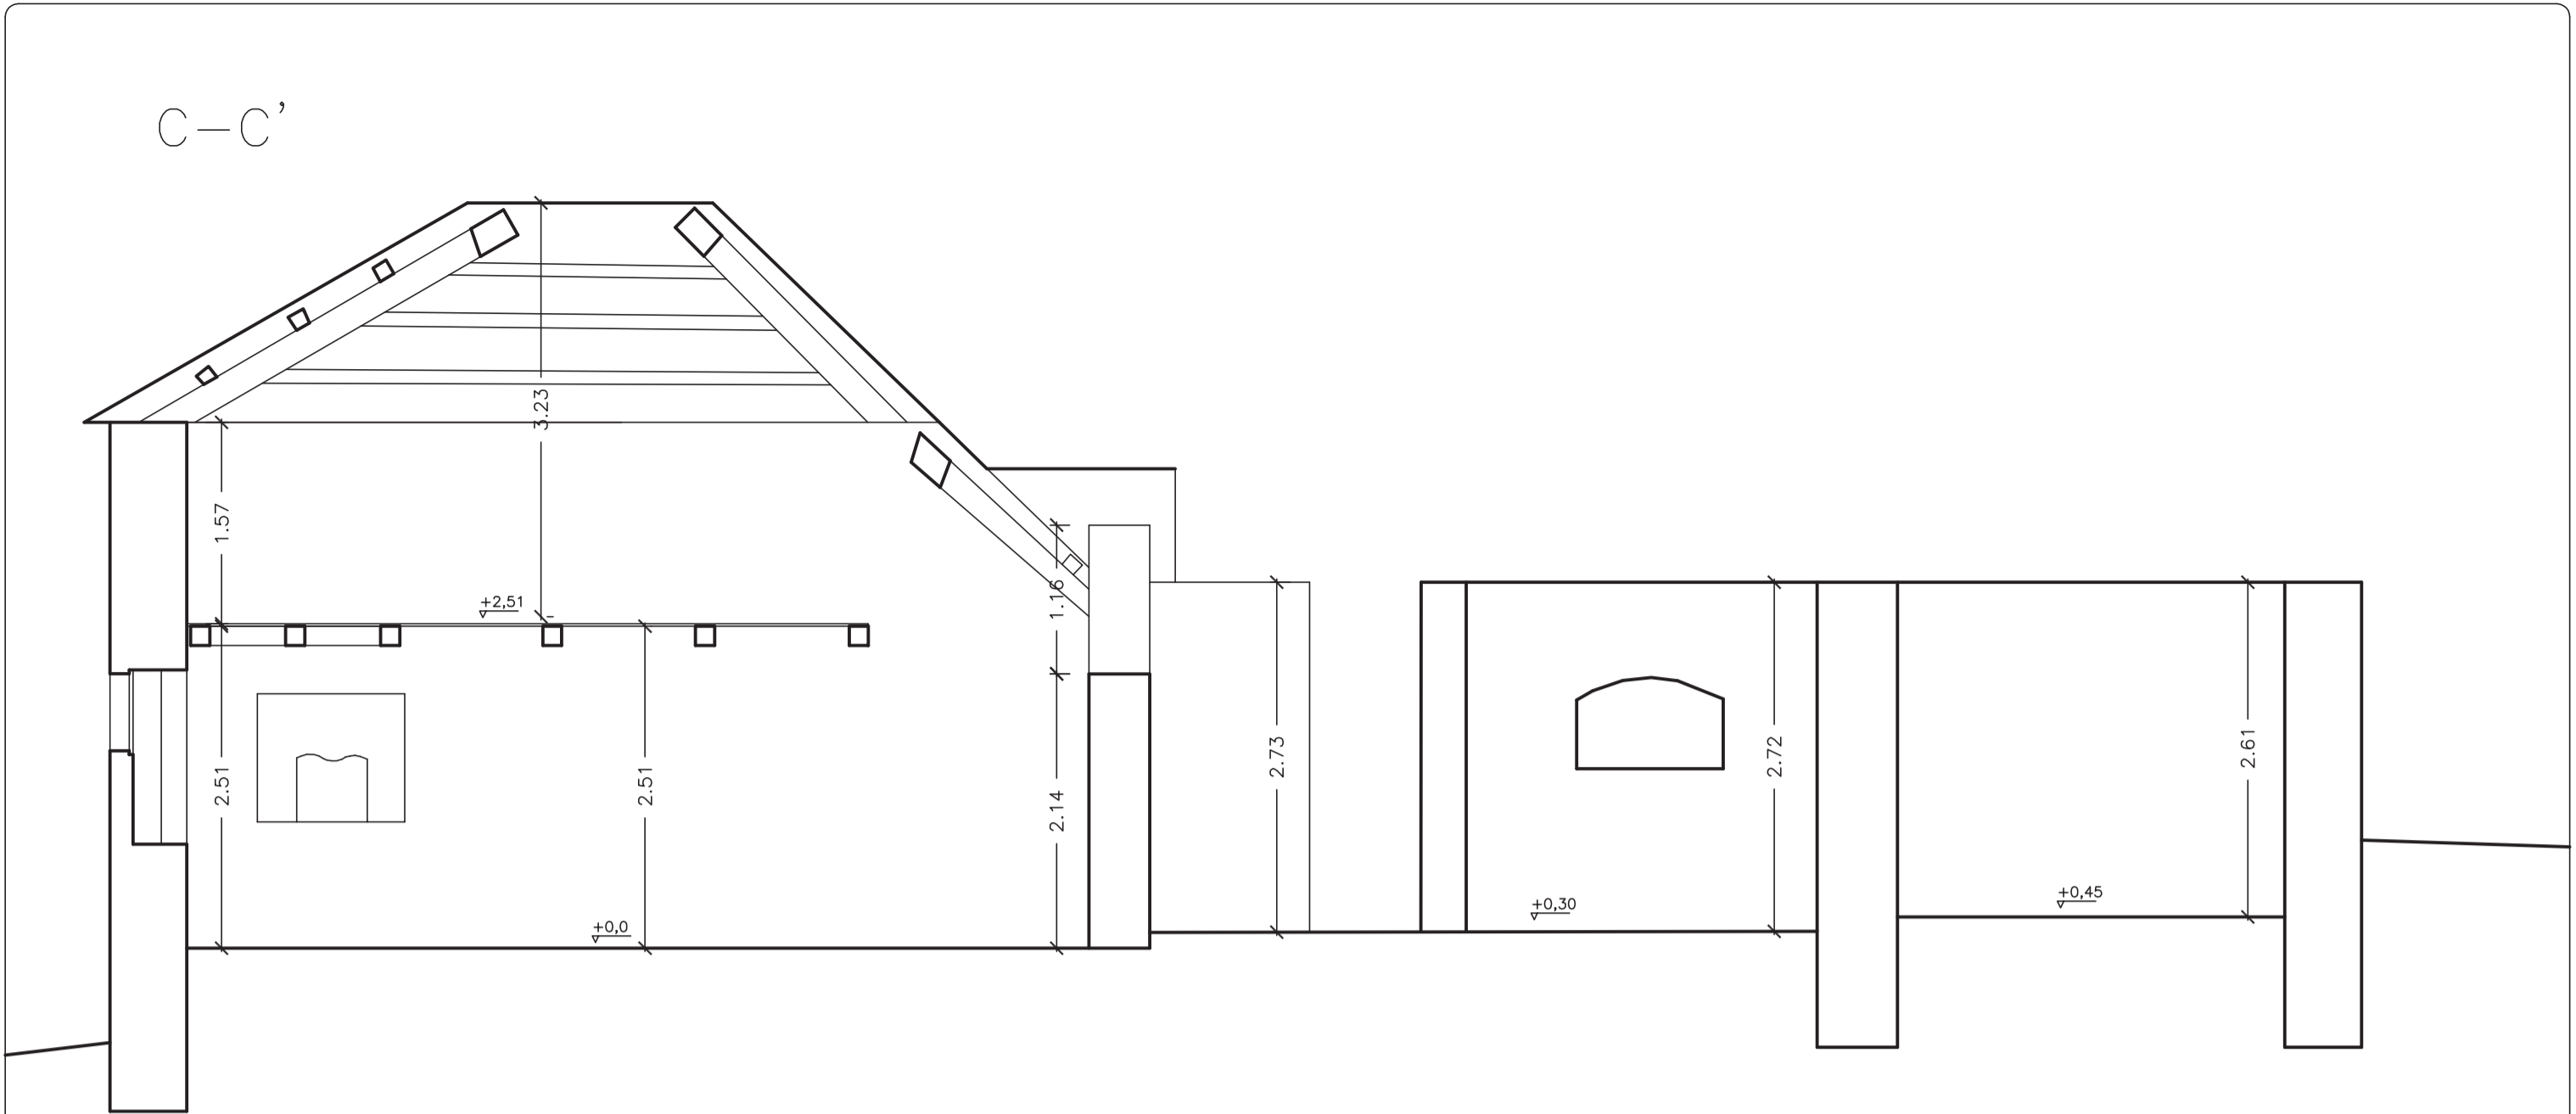
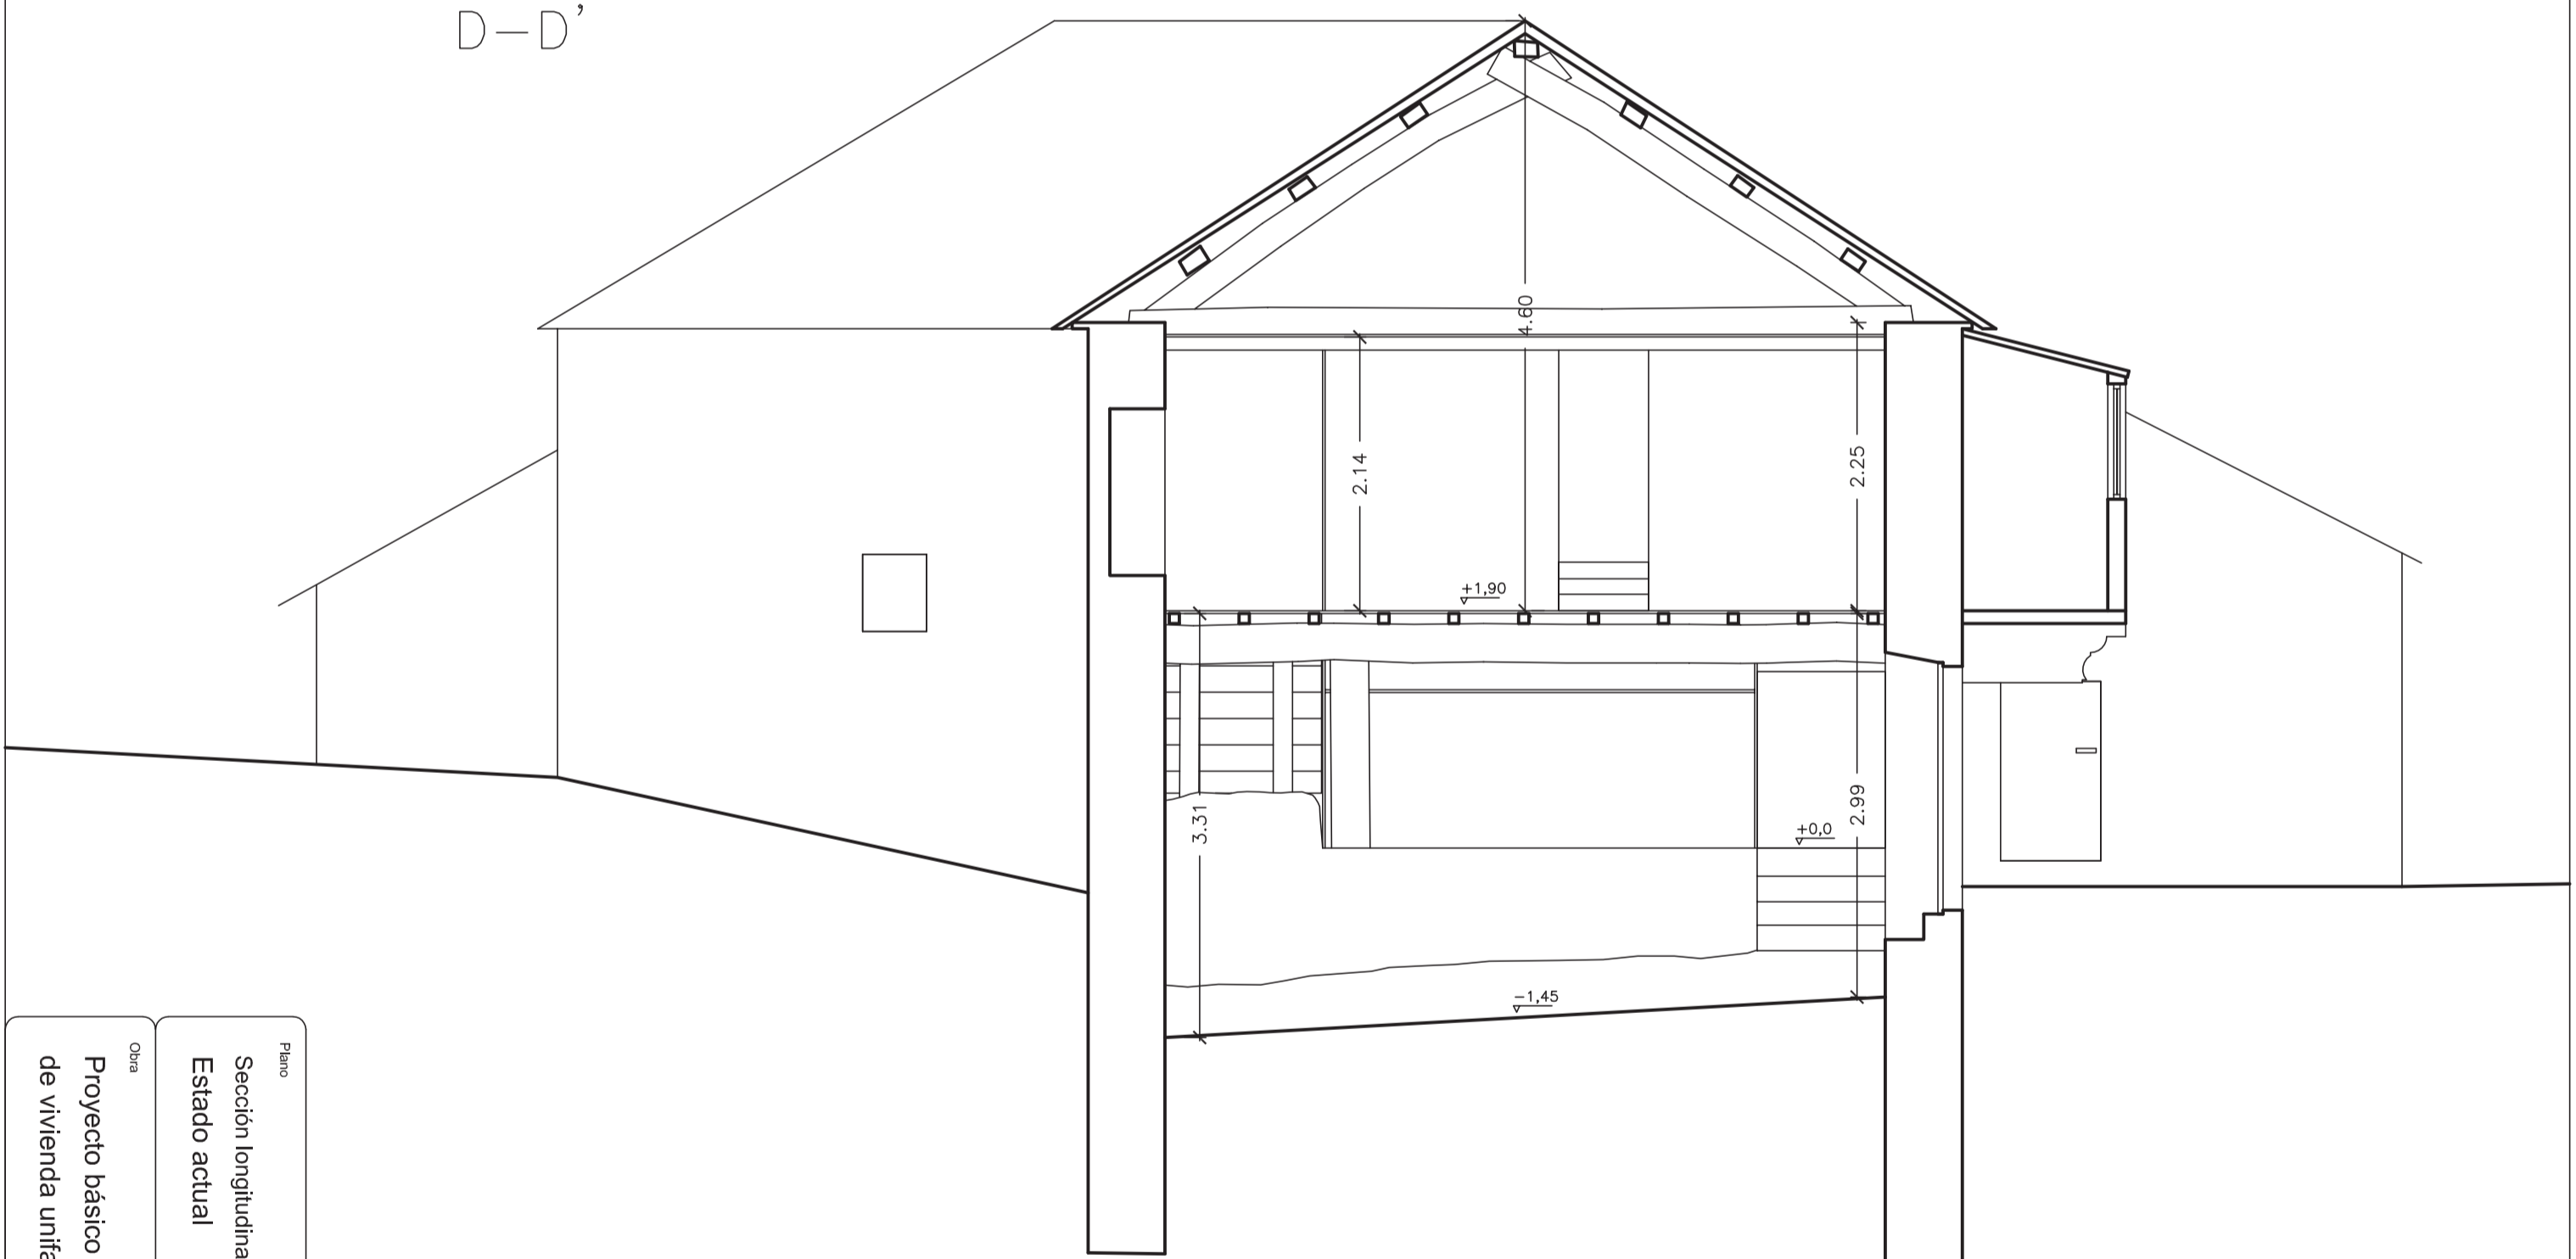
Otra		Plano	
Proyecto básico de rehabilitación de vivienda unifamiliar		Sección longitudinal C-C' y transversal D-D'	
Estado actual		Nº plano	
		<b>13</b>	
Lugar		Escala	
Sta. María de Mántaras, Irixoa, A Coruña		1/50	
Promotor		Proyectista	
Gumersindo Rivas		Emilio José Rey Bouzón	
Firma

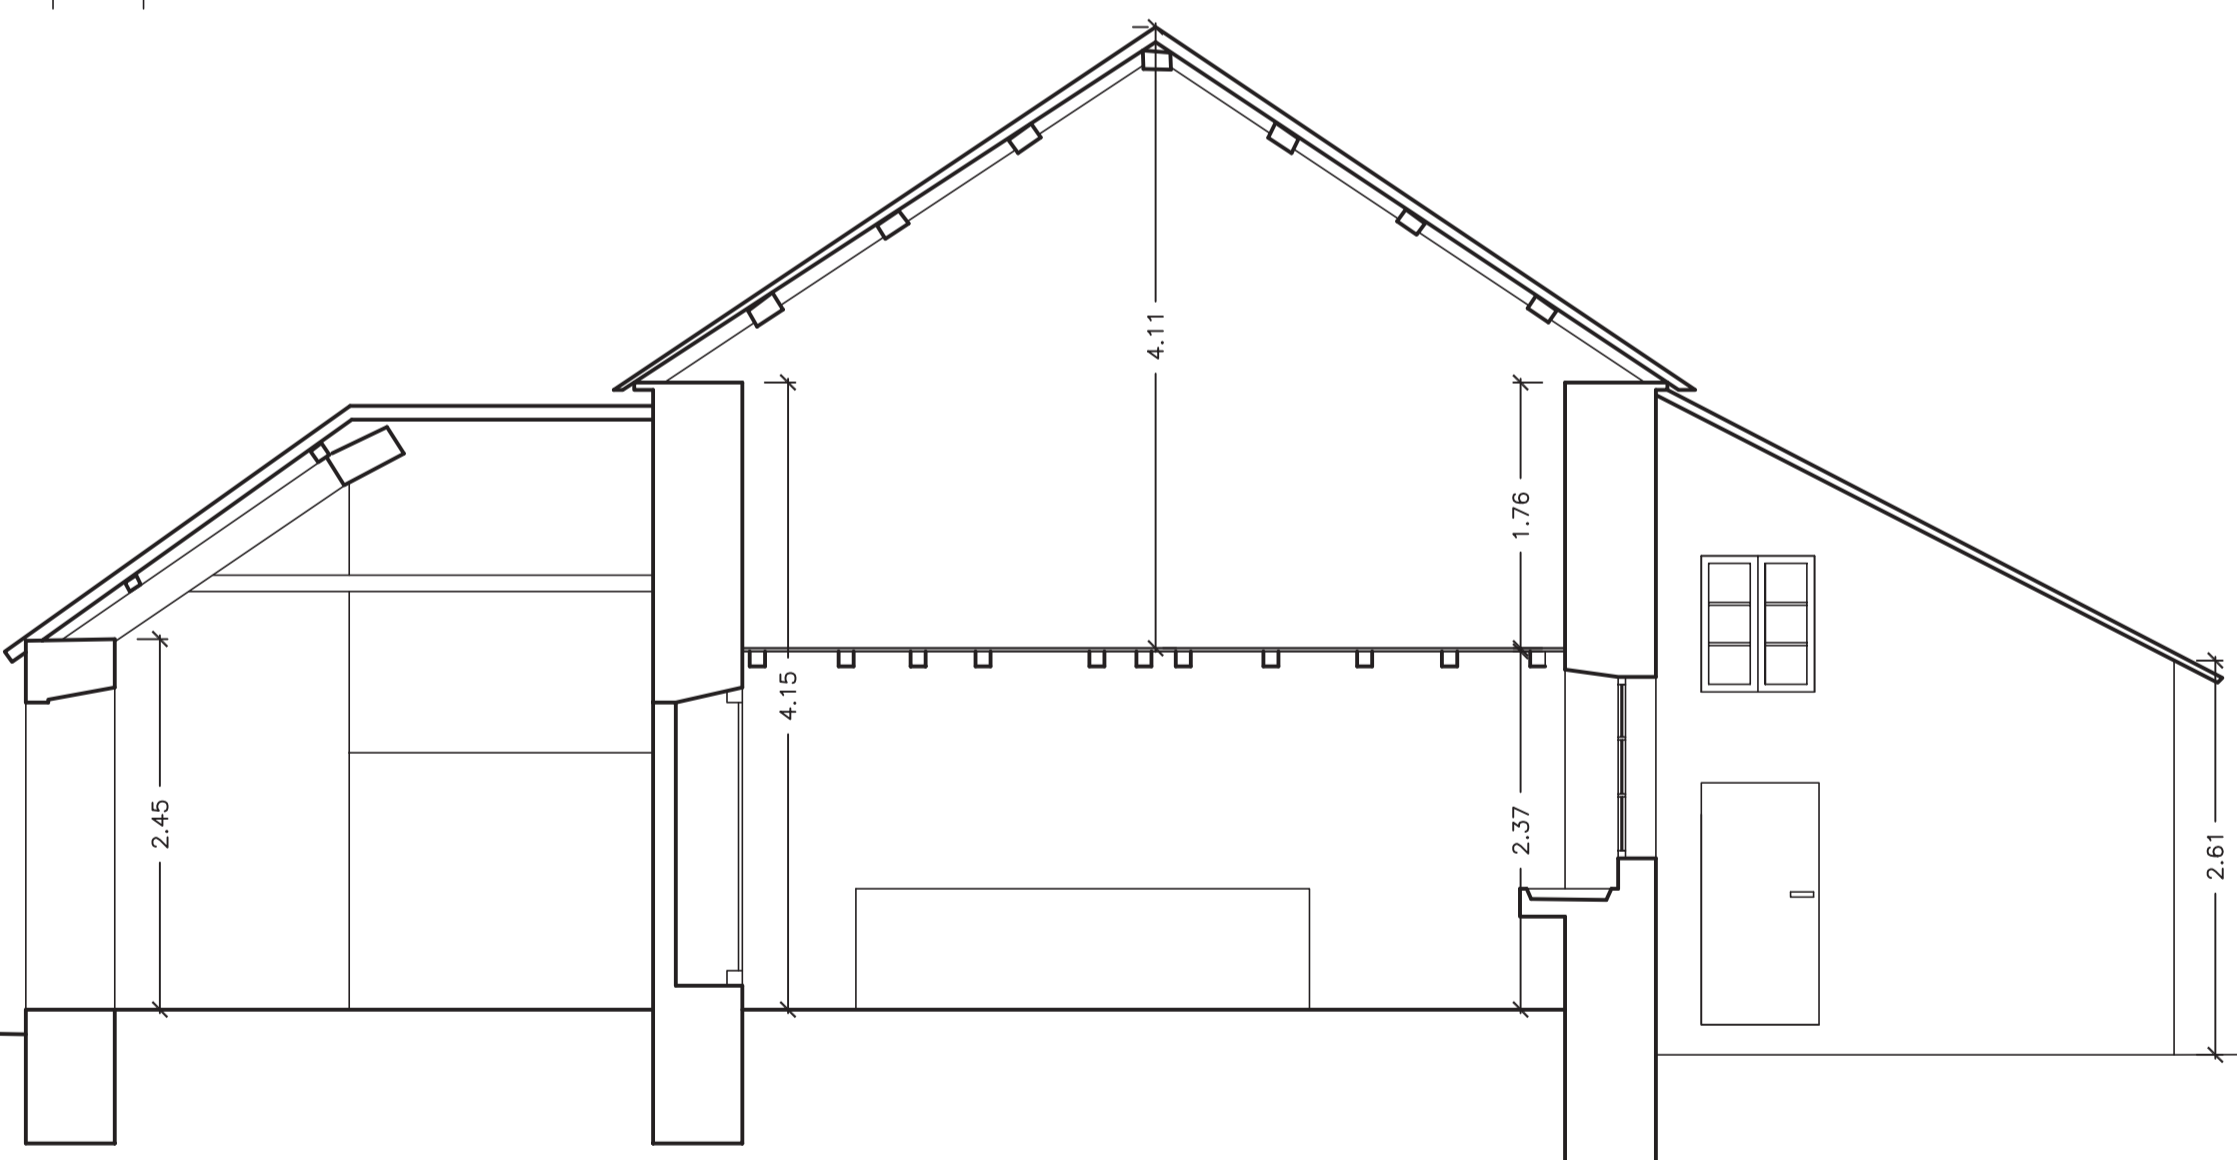
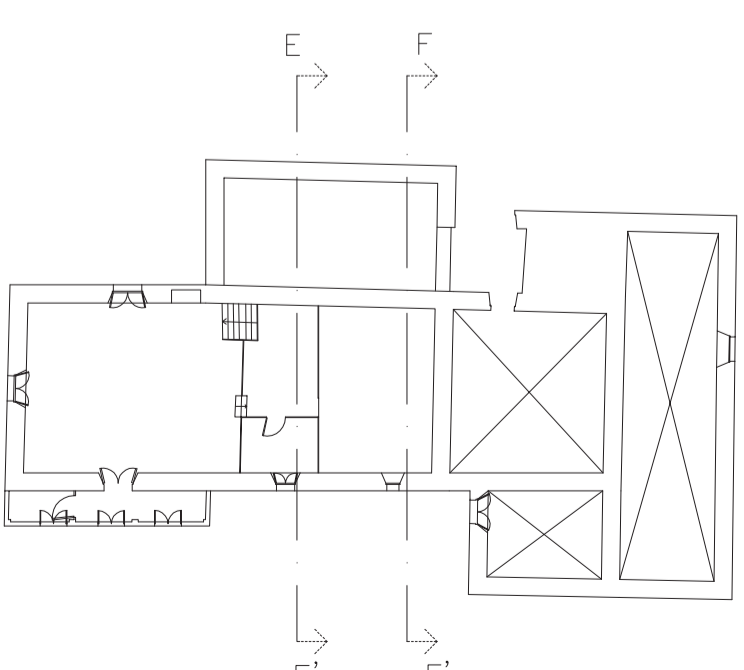
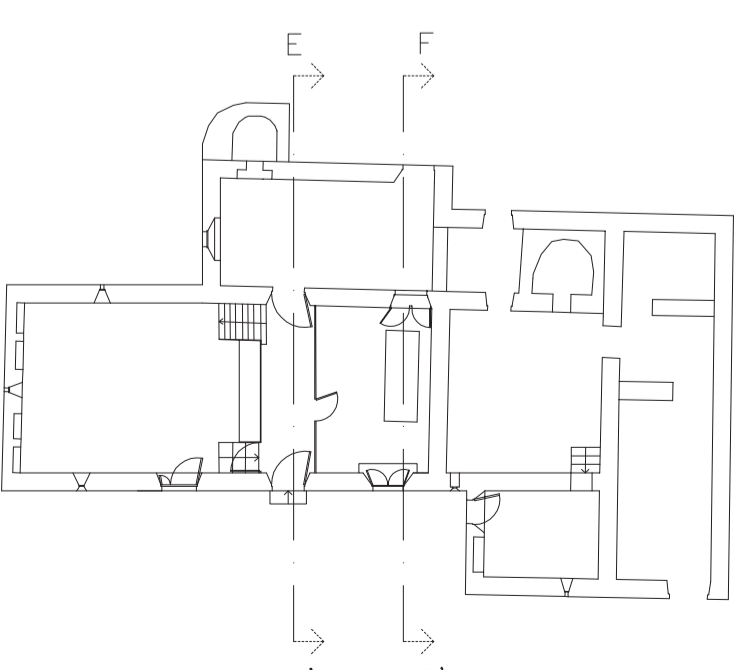
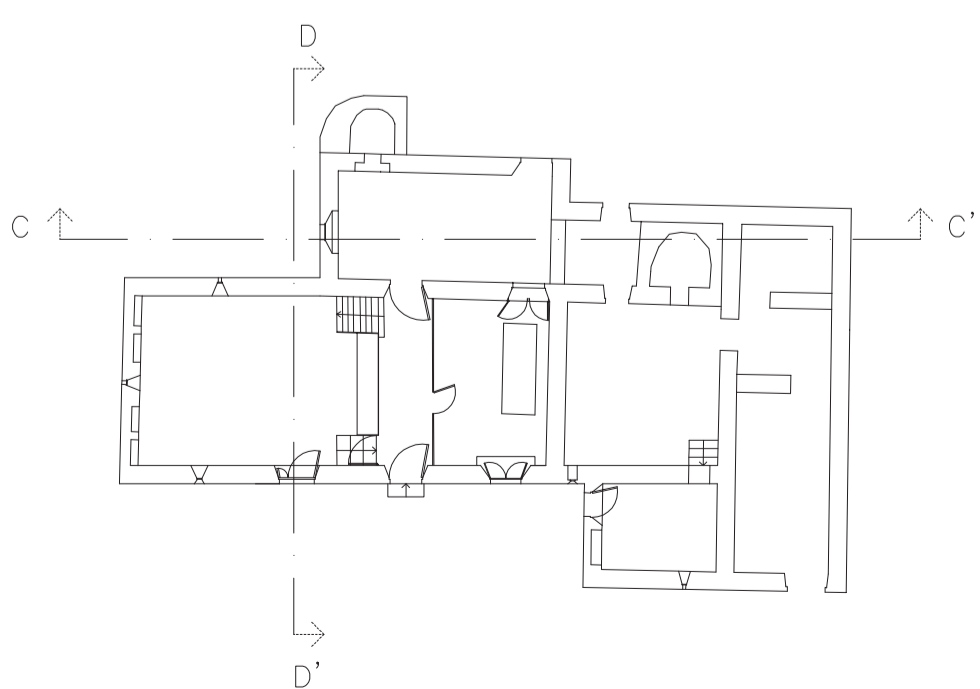
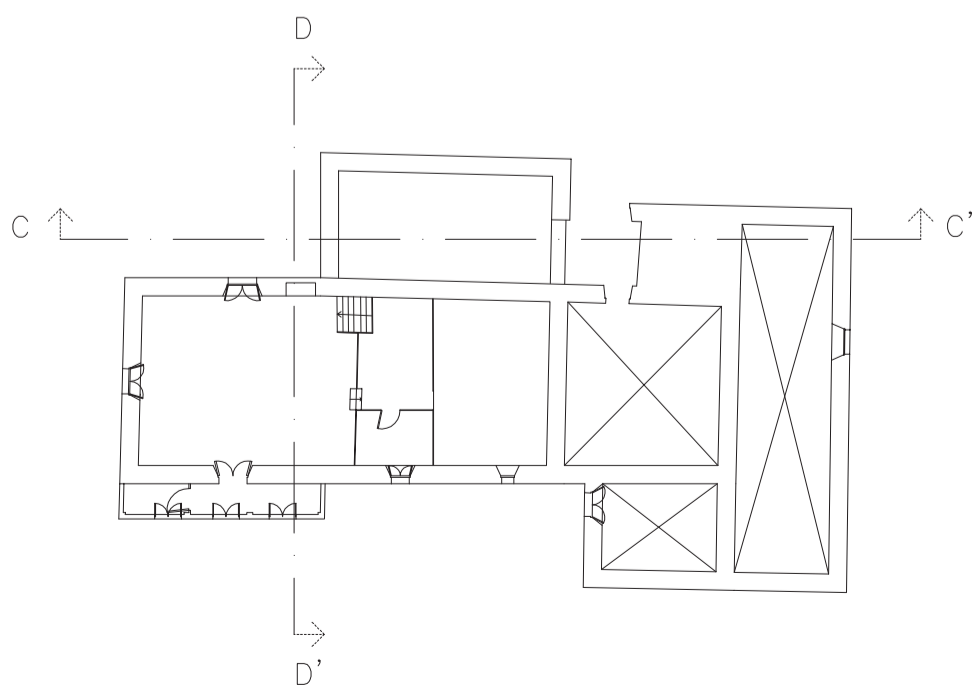
Plano	Sección transversal E-E' y F-F'	Nº plano	14	Escala	1/50	Proyectista	Emilio José Rey Bouzón
Otra	Proyecto básico de rehabilitación de vivienda unifamiliar	Lugar	Lugar de Foliente	Promotor	Gumersindo Rivas	Finca

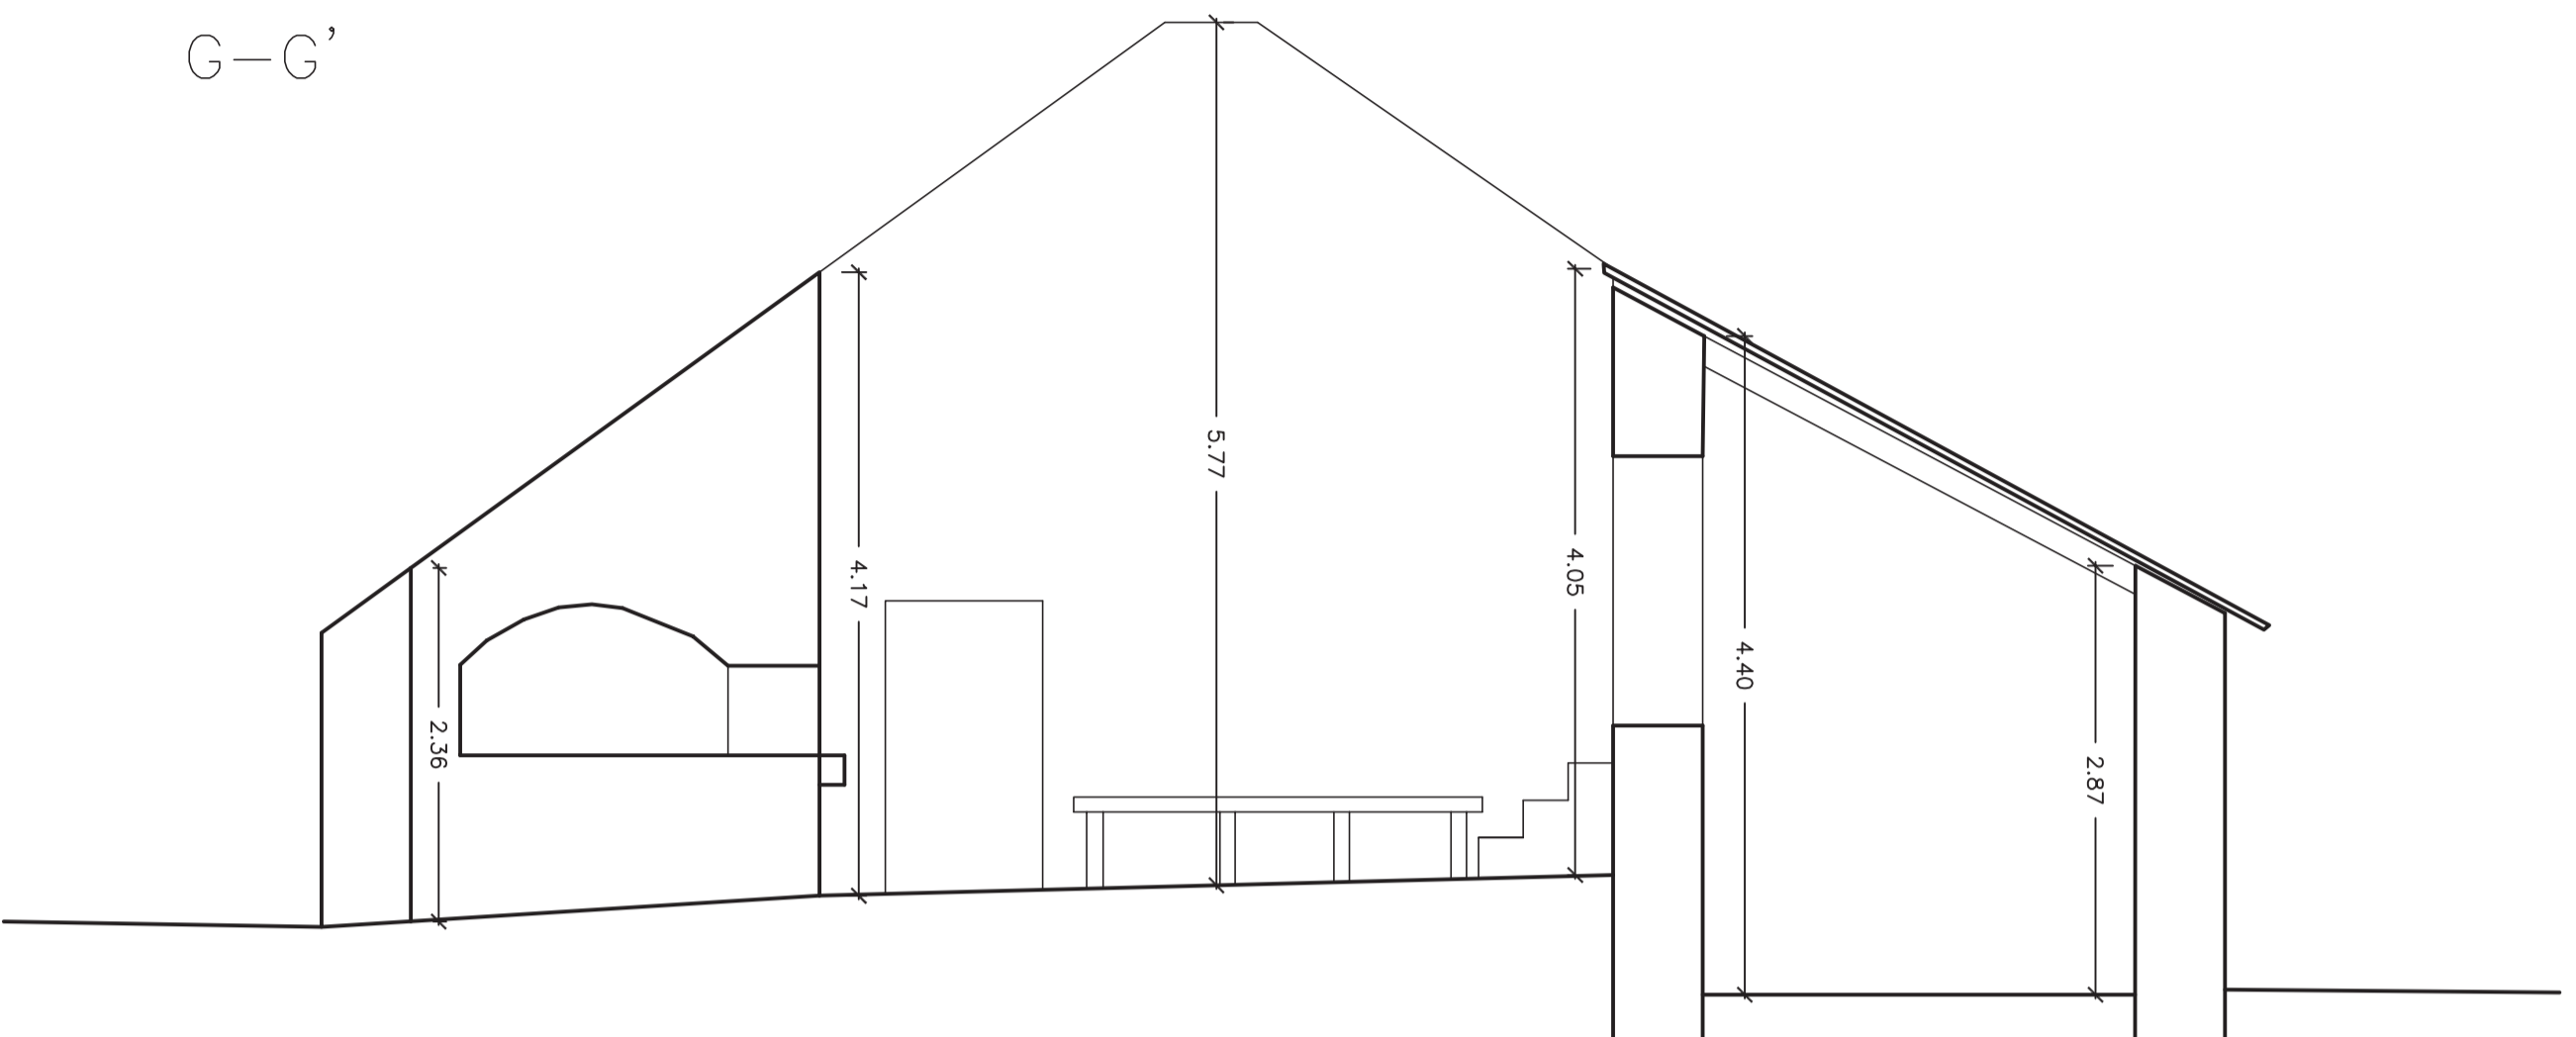
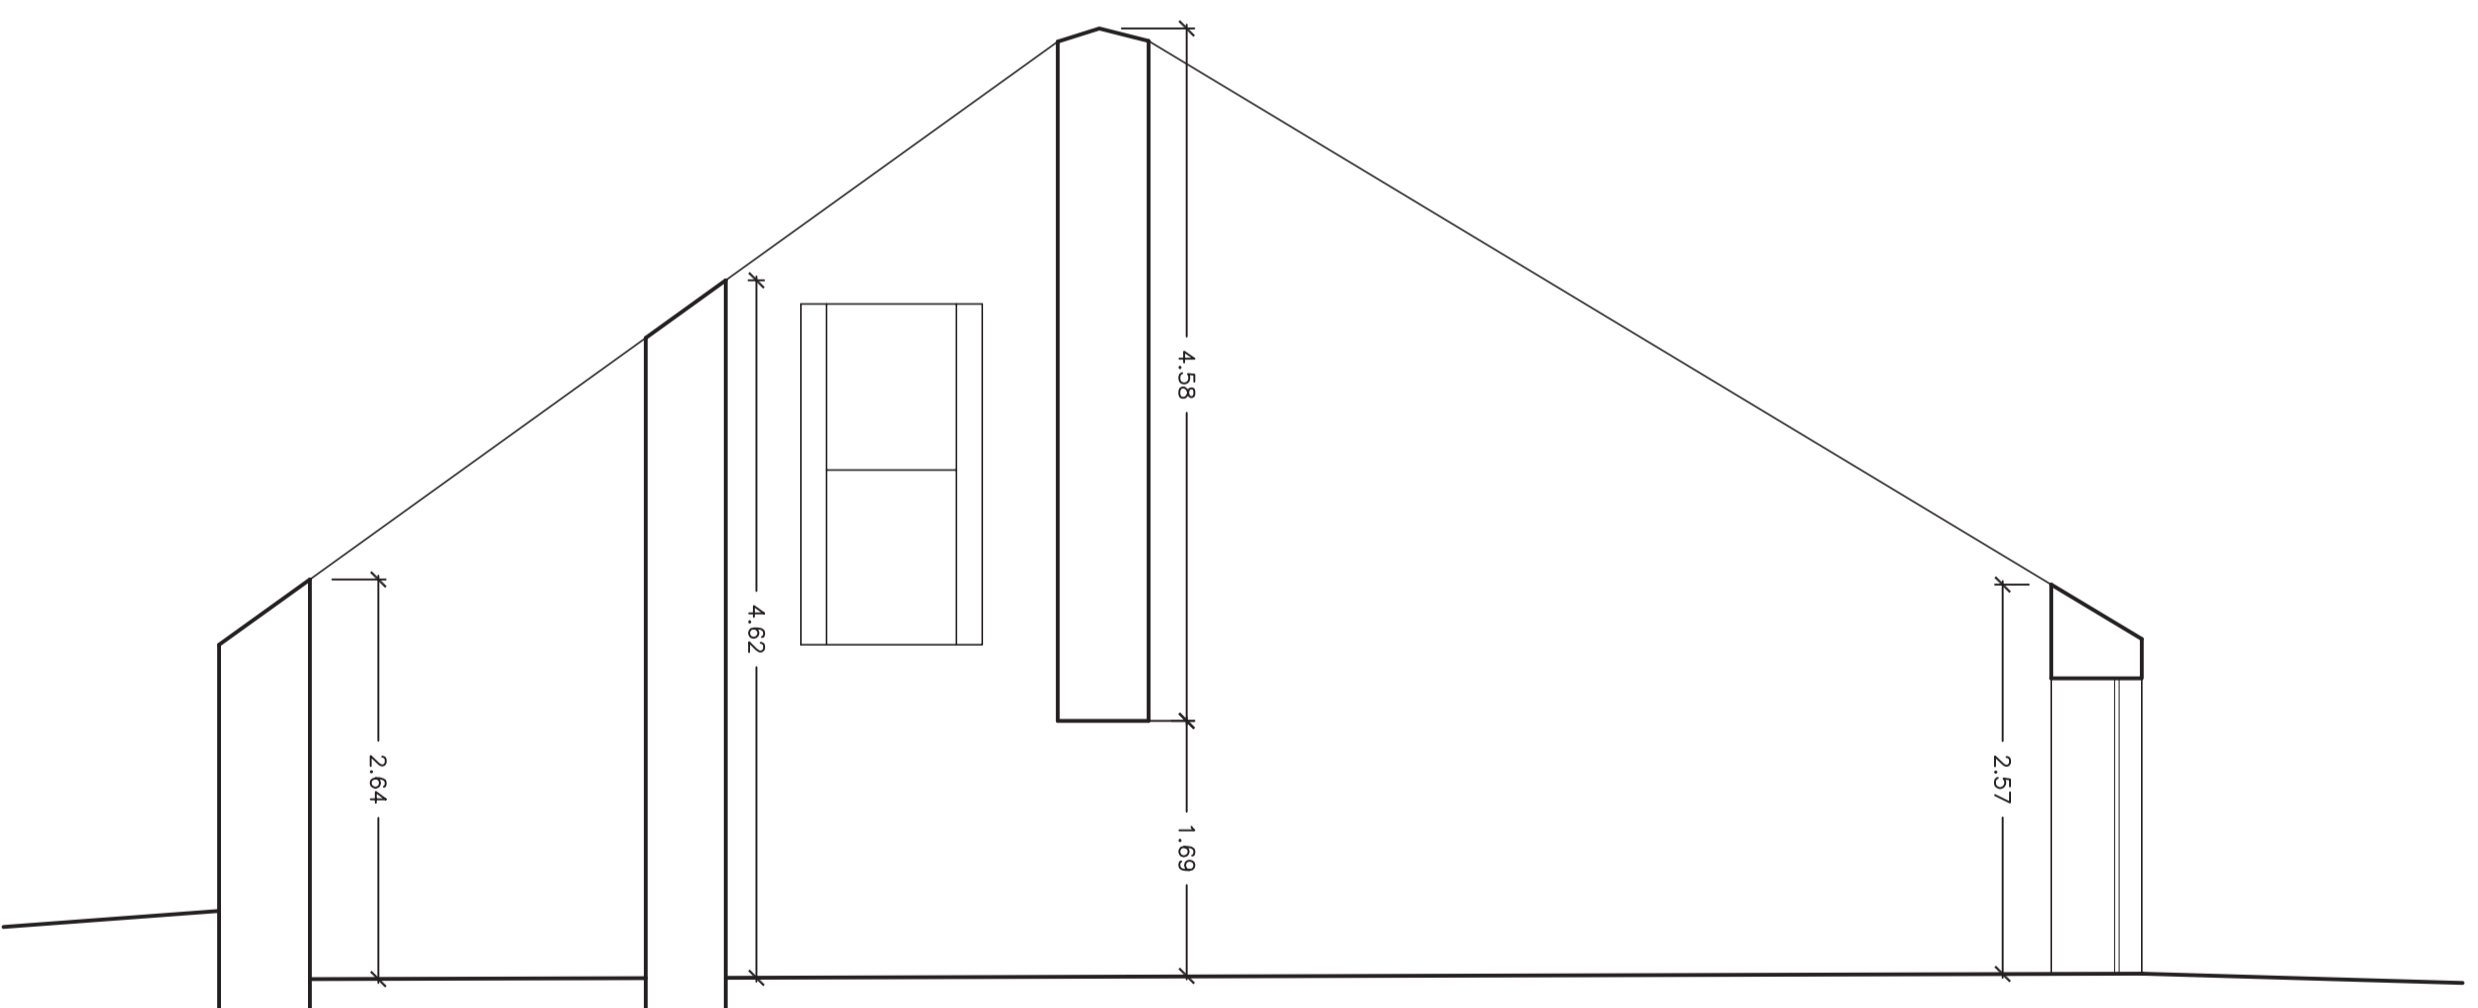
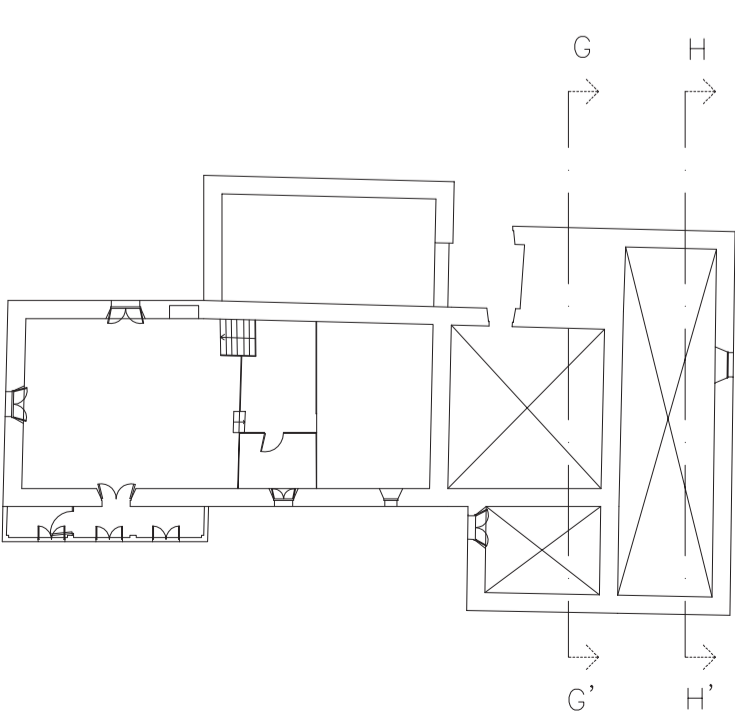
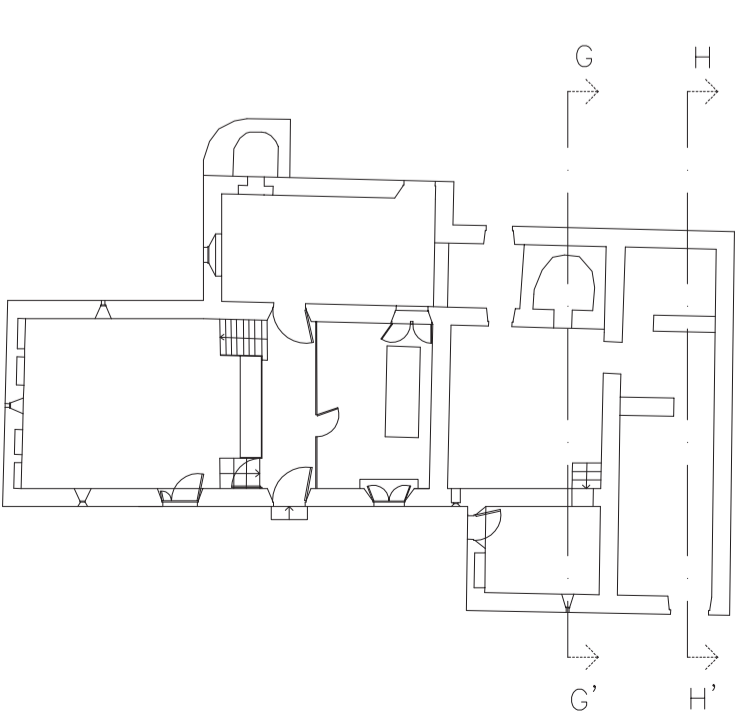
G-G'

H-H'

Plano	Nº plano	Escala	Proyectista	Firma
Sección transversal G-G' y H-H'	15	1/50	Emilio José Rey Bouzón	
Estado actual	Lugar	Proyecto	Promotor	
Proyecto básico de rehabilitación de vivienda unifamiliar	Stia. María de Mántaras, Irixoa, A Coruña	Lugar de Follente	Gumersindo Rivas	
Otra

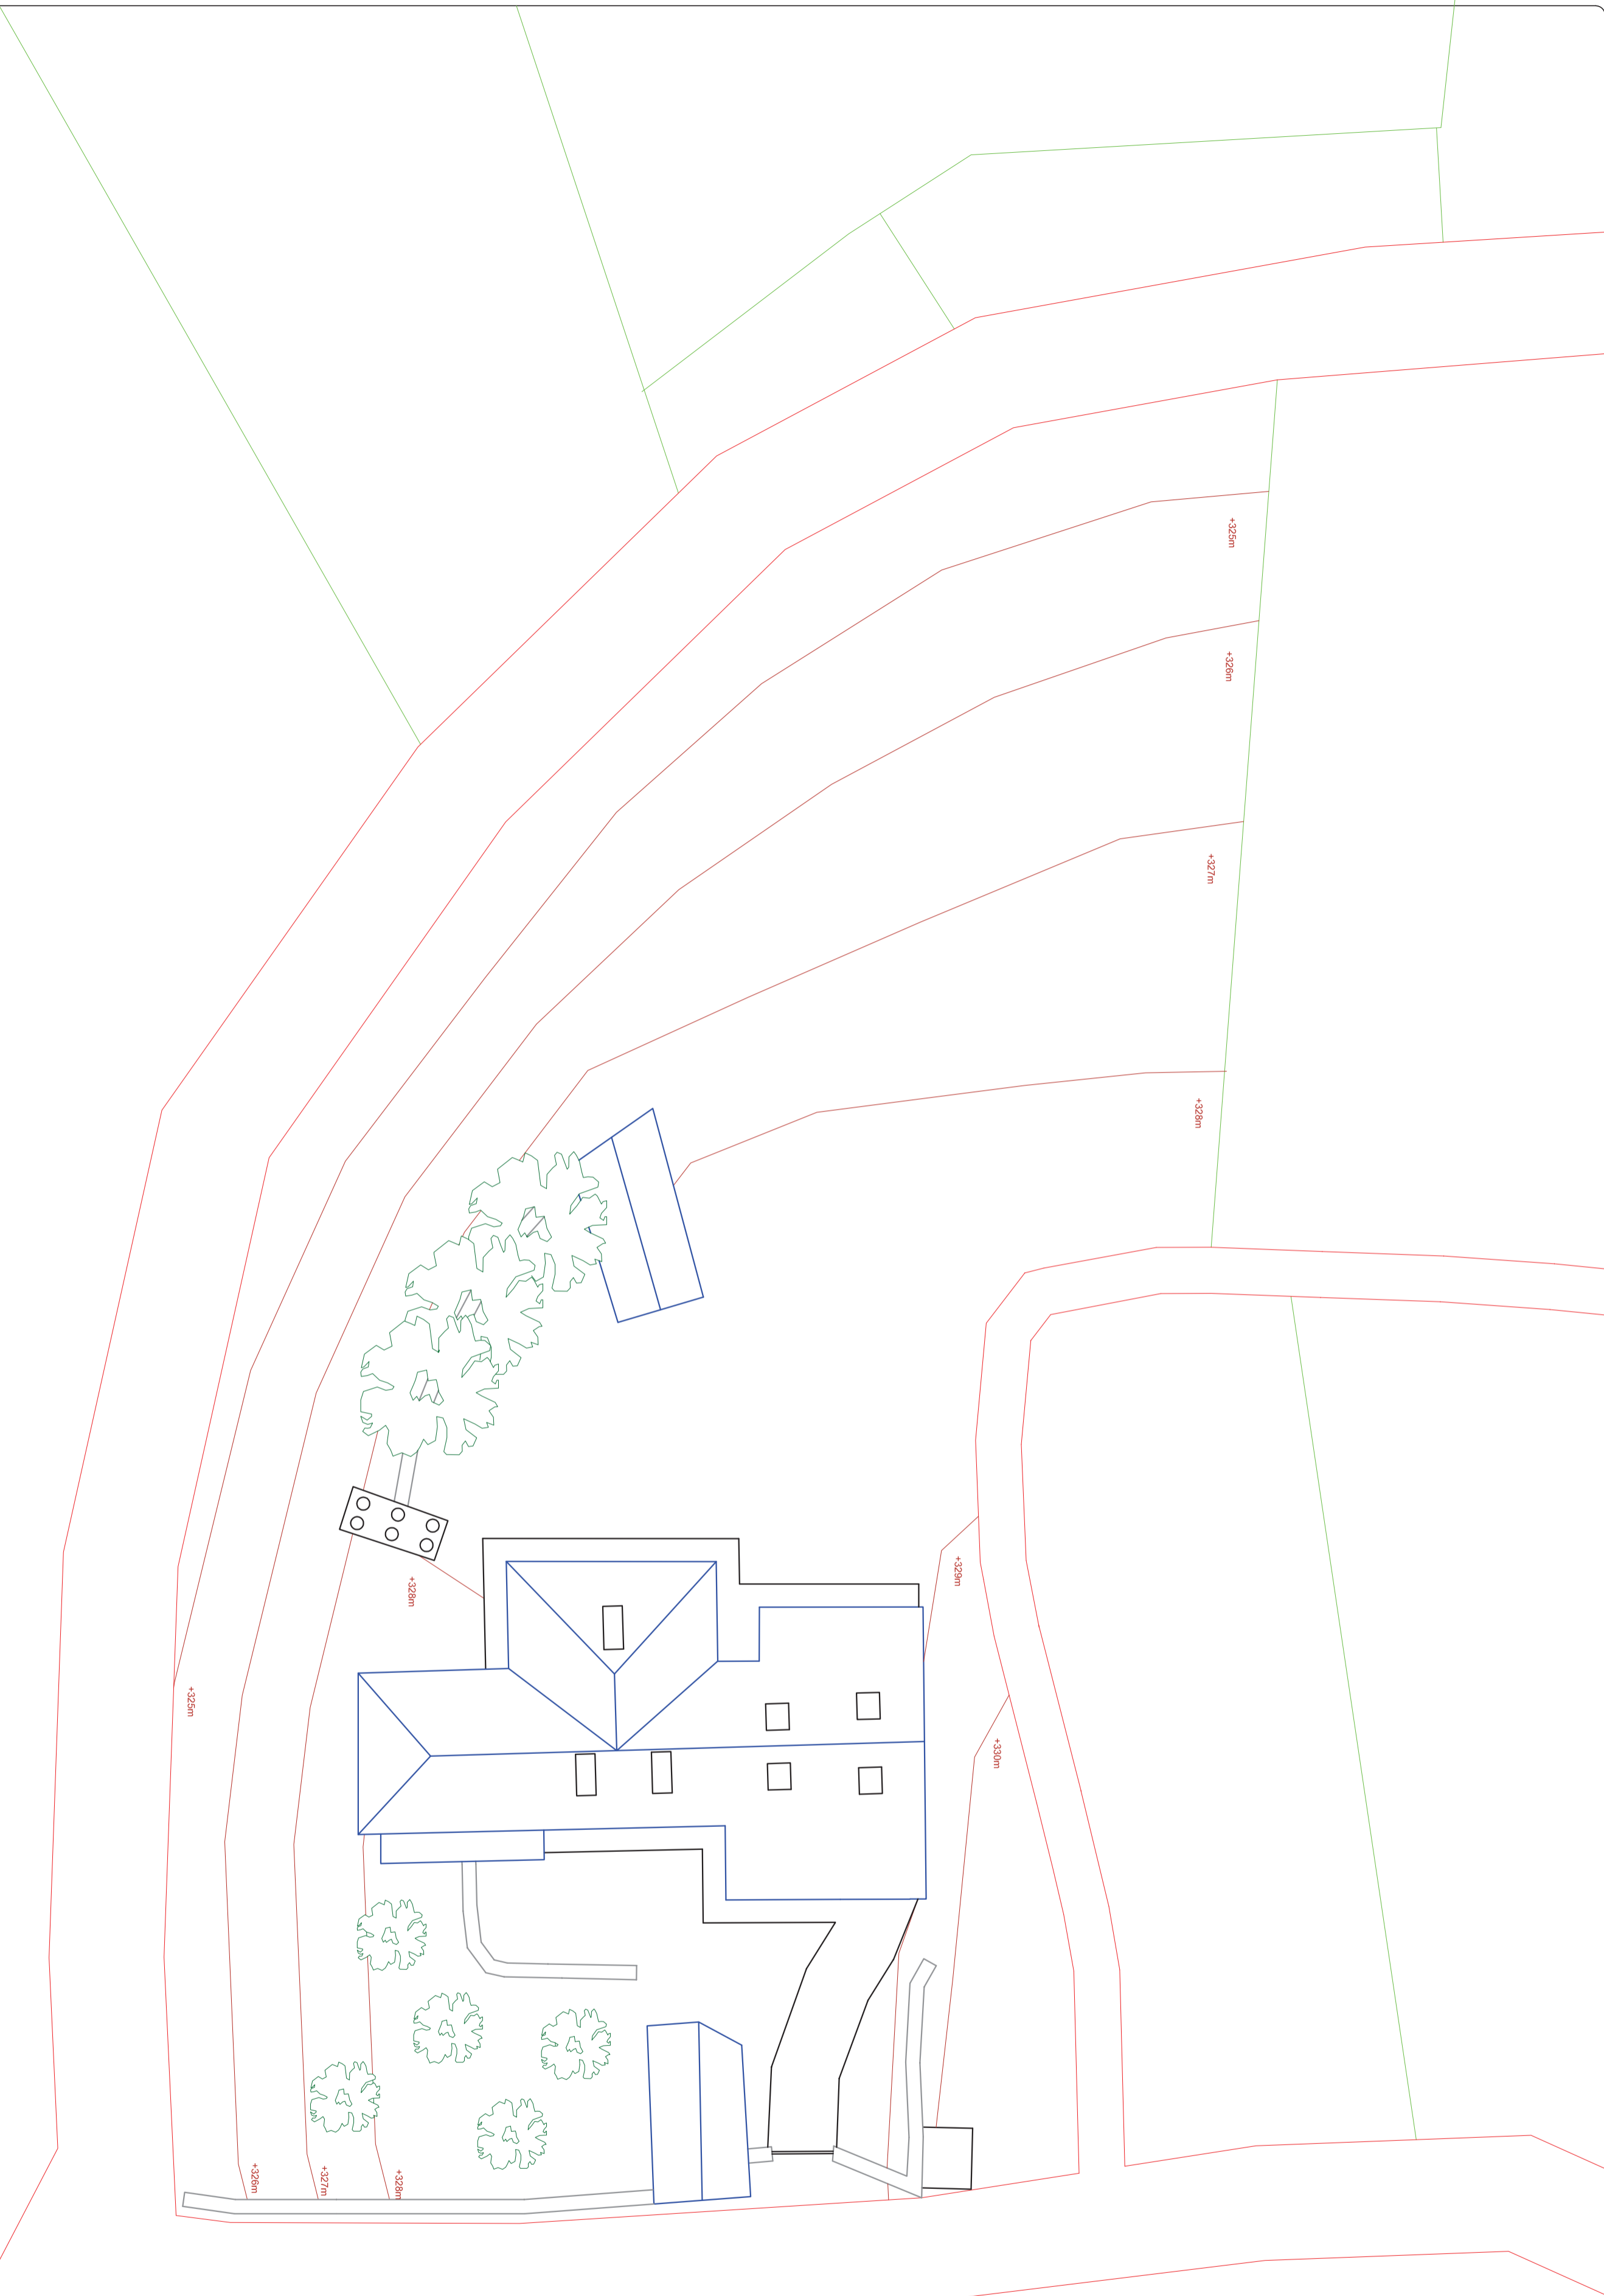
Plano	Emplazamiento Estado reformado	Nº plano	<b>18</b>	Escala	1/200	Proyectista	Emilio José Rey Bouzón	Finca	
Otra	Proyecto básico de rehabilitación de vivienda unifamiliar	Lugar	Lugar de Foliente Sta. María de Mántaras, Irixoa, A Coruña	Promotor	Gumersindo Rivas
