# II- PLANOS

Plano	Nº plano	Escala	Proyectista	Firma
<b>Planos ajustados A3</b>			<b>Emilio José Rey Bouzón</b>	
Obra	Lugar		Tutor	
<b>Proyecto básico de rehabilitación de vivienda unifamiliar</b>	<b>Lugar de Follente</b> Sta. María de Mántaras, Irixoa, A Coruña		<b>Eloy Domínguez Díez</b>

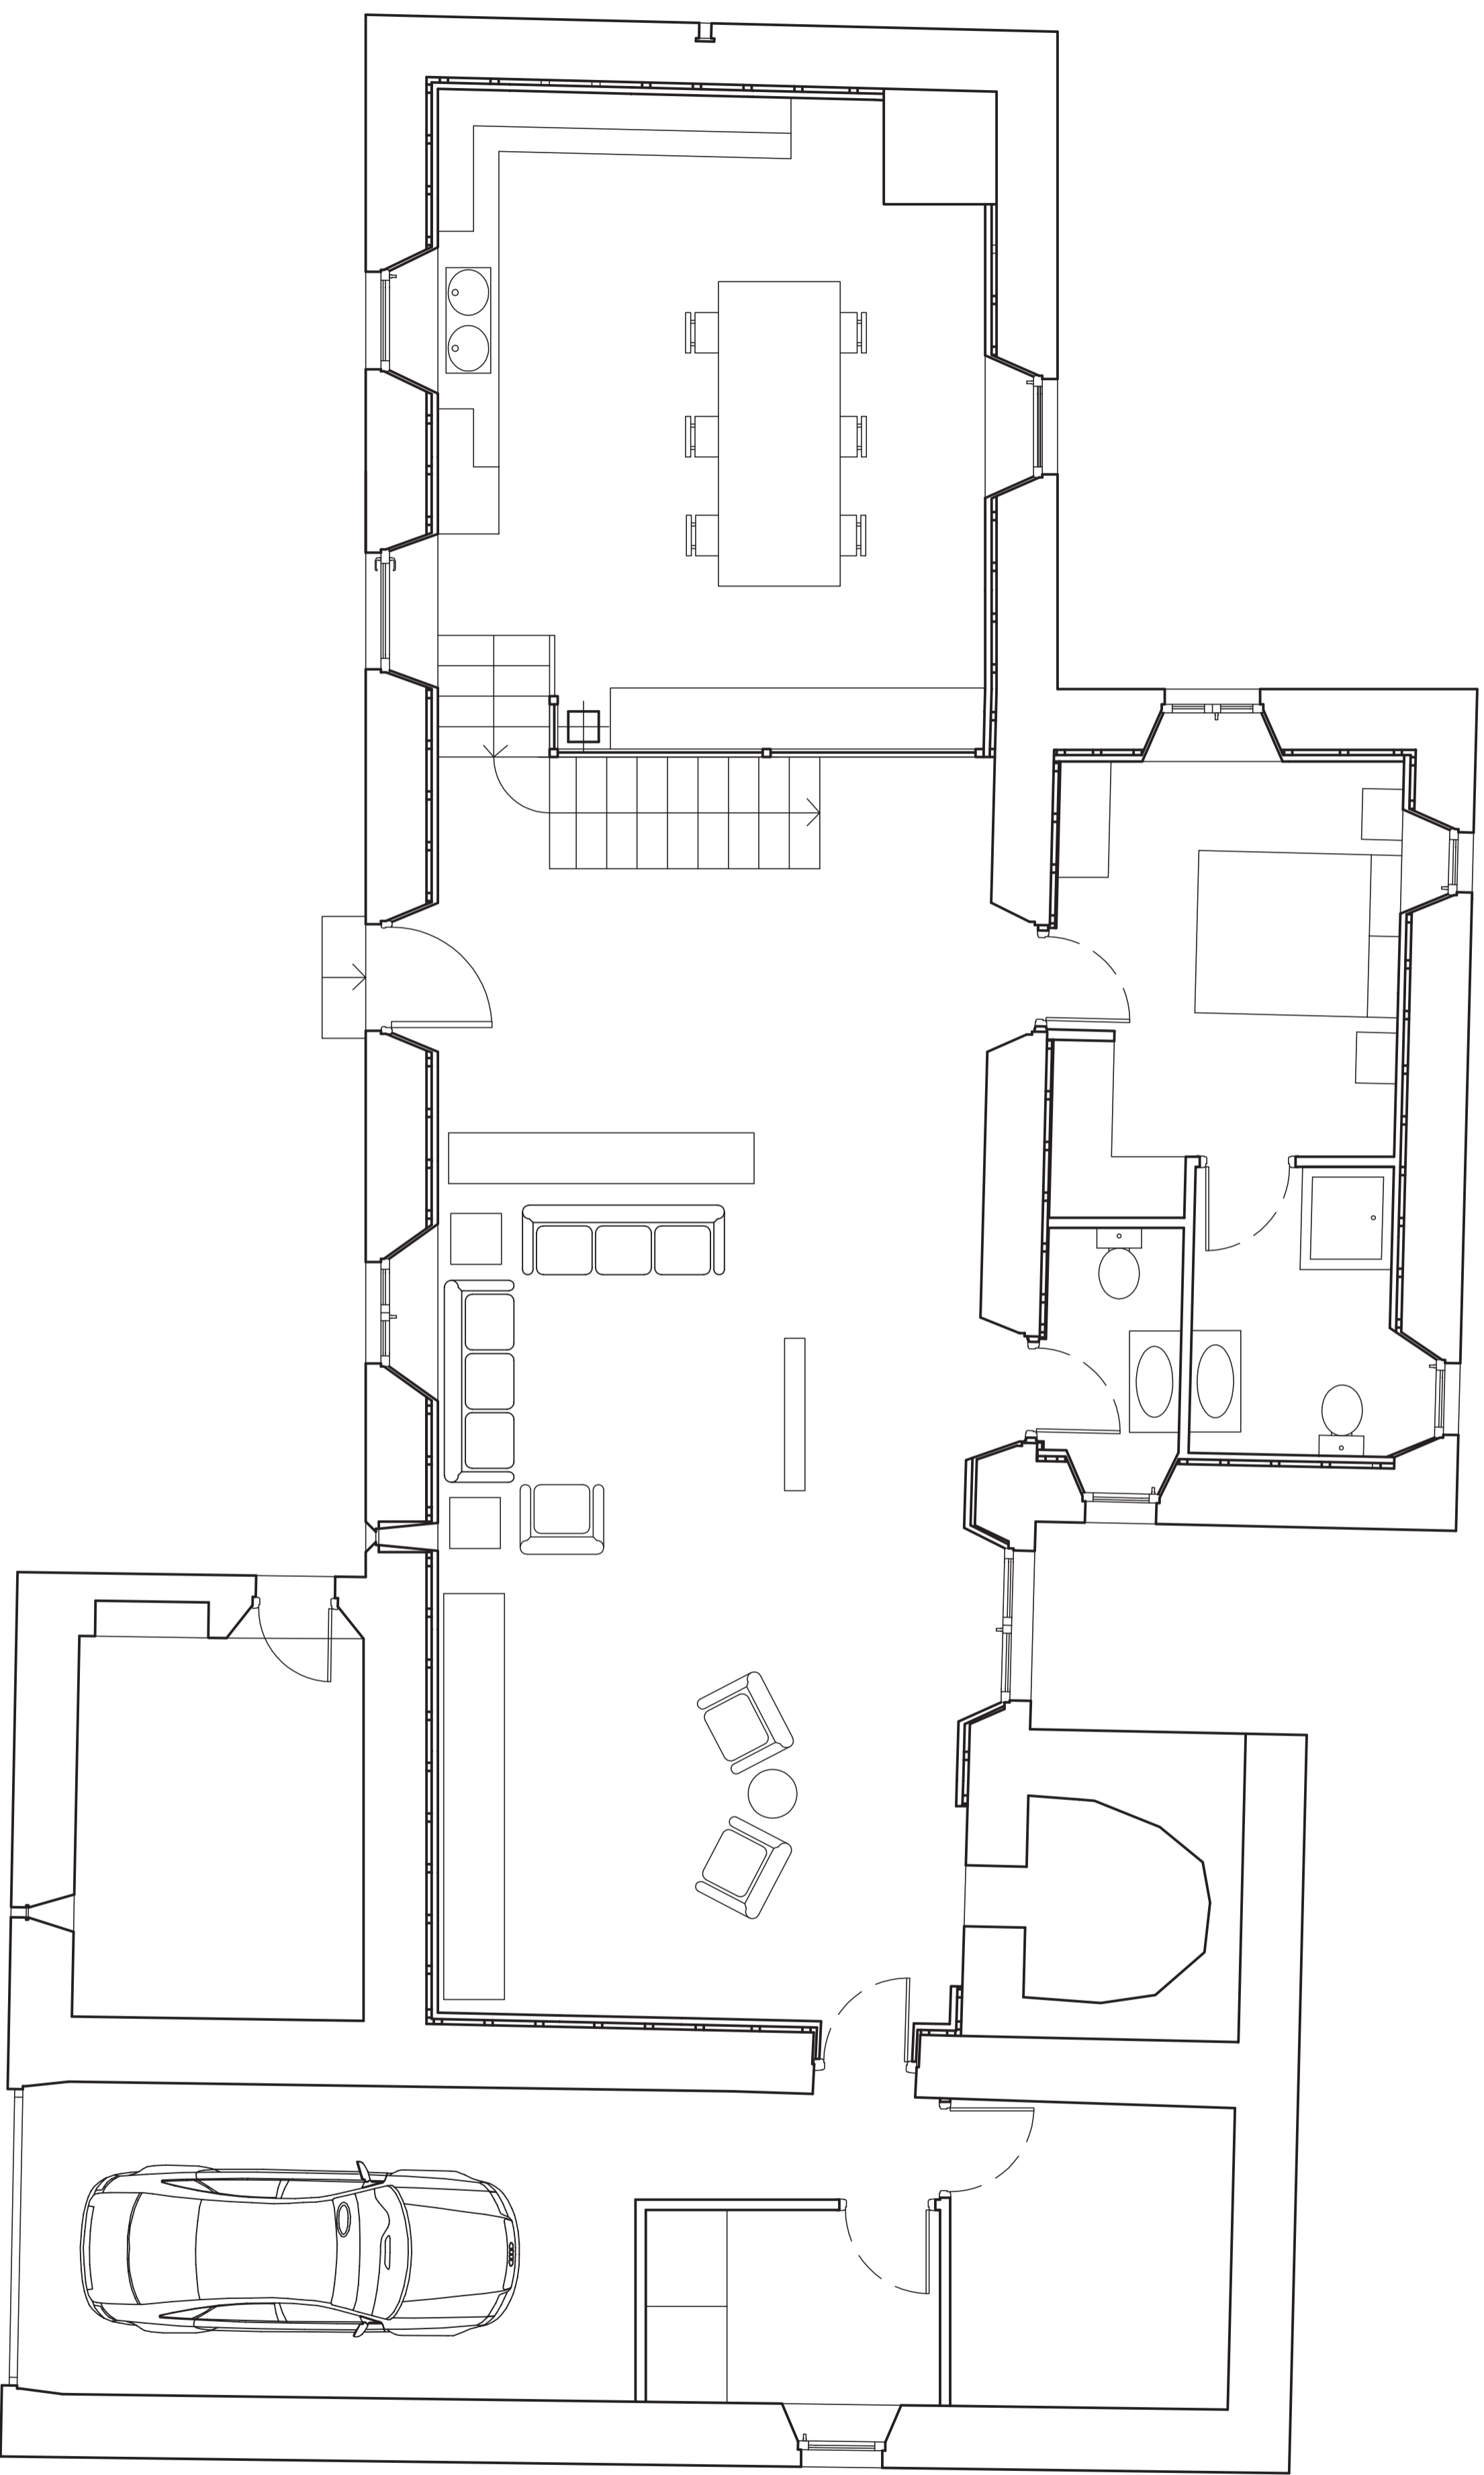
Nº plano  
**19**

Piano  
Distribución planta baja  
Estado reformado

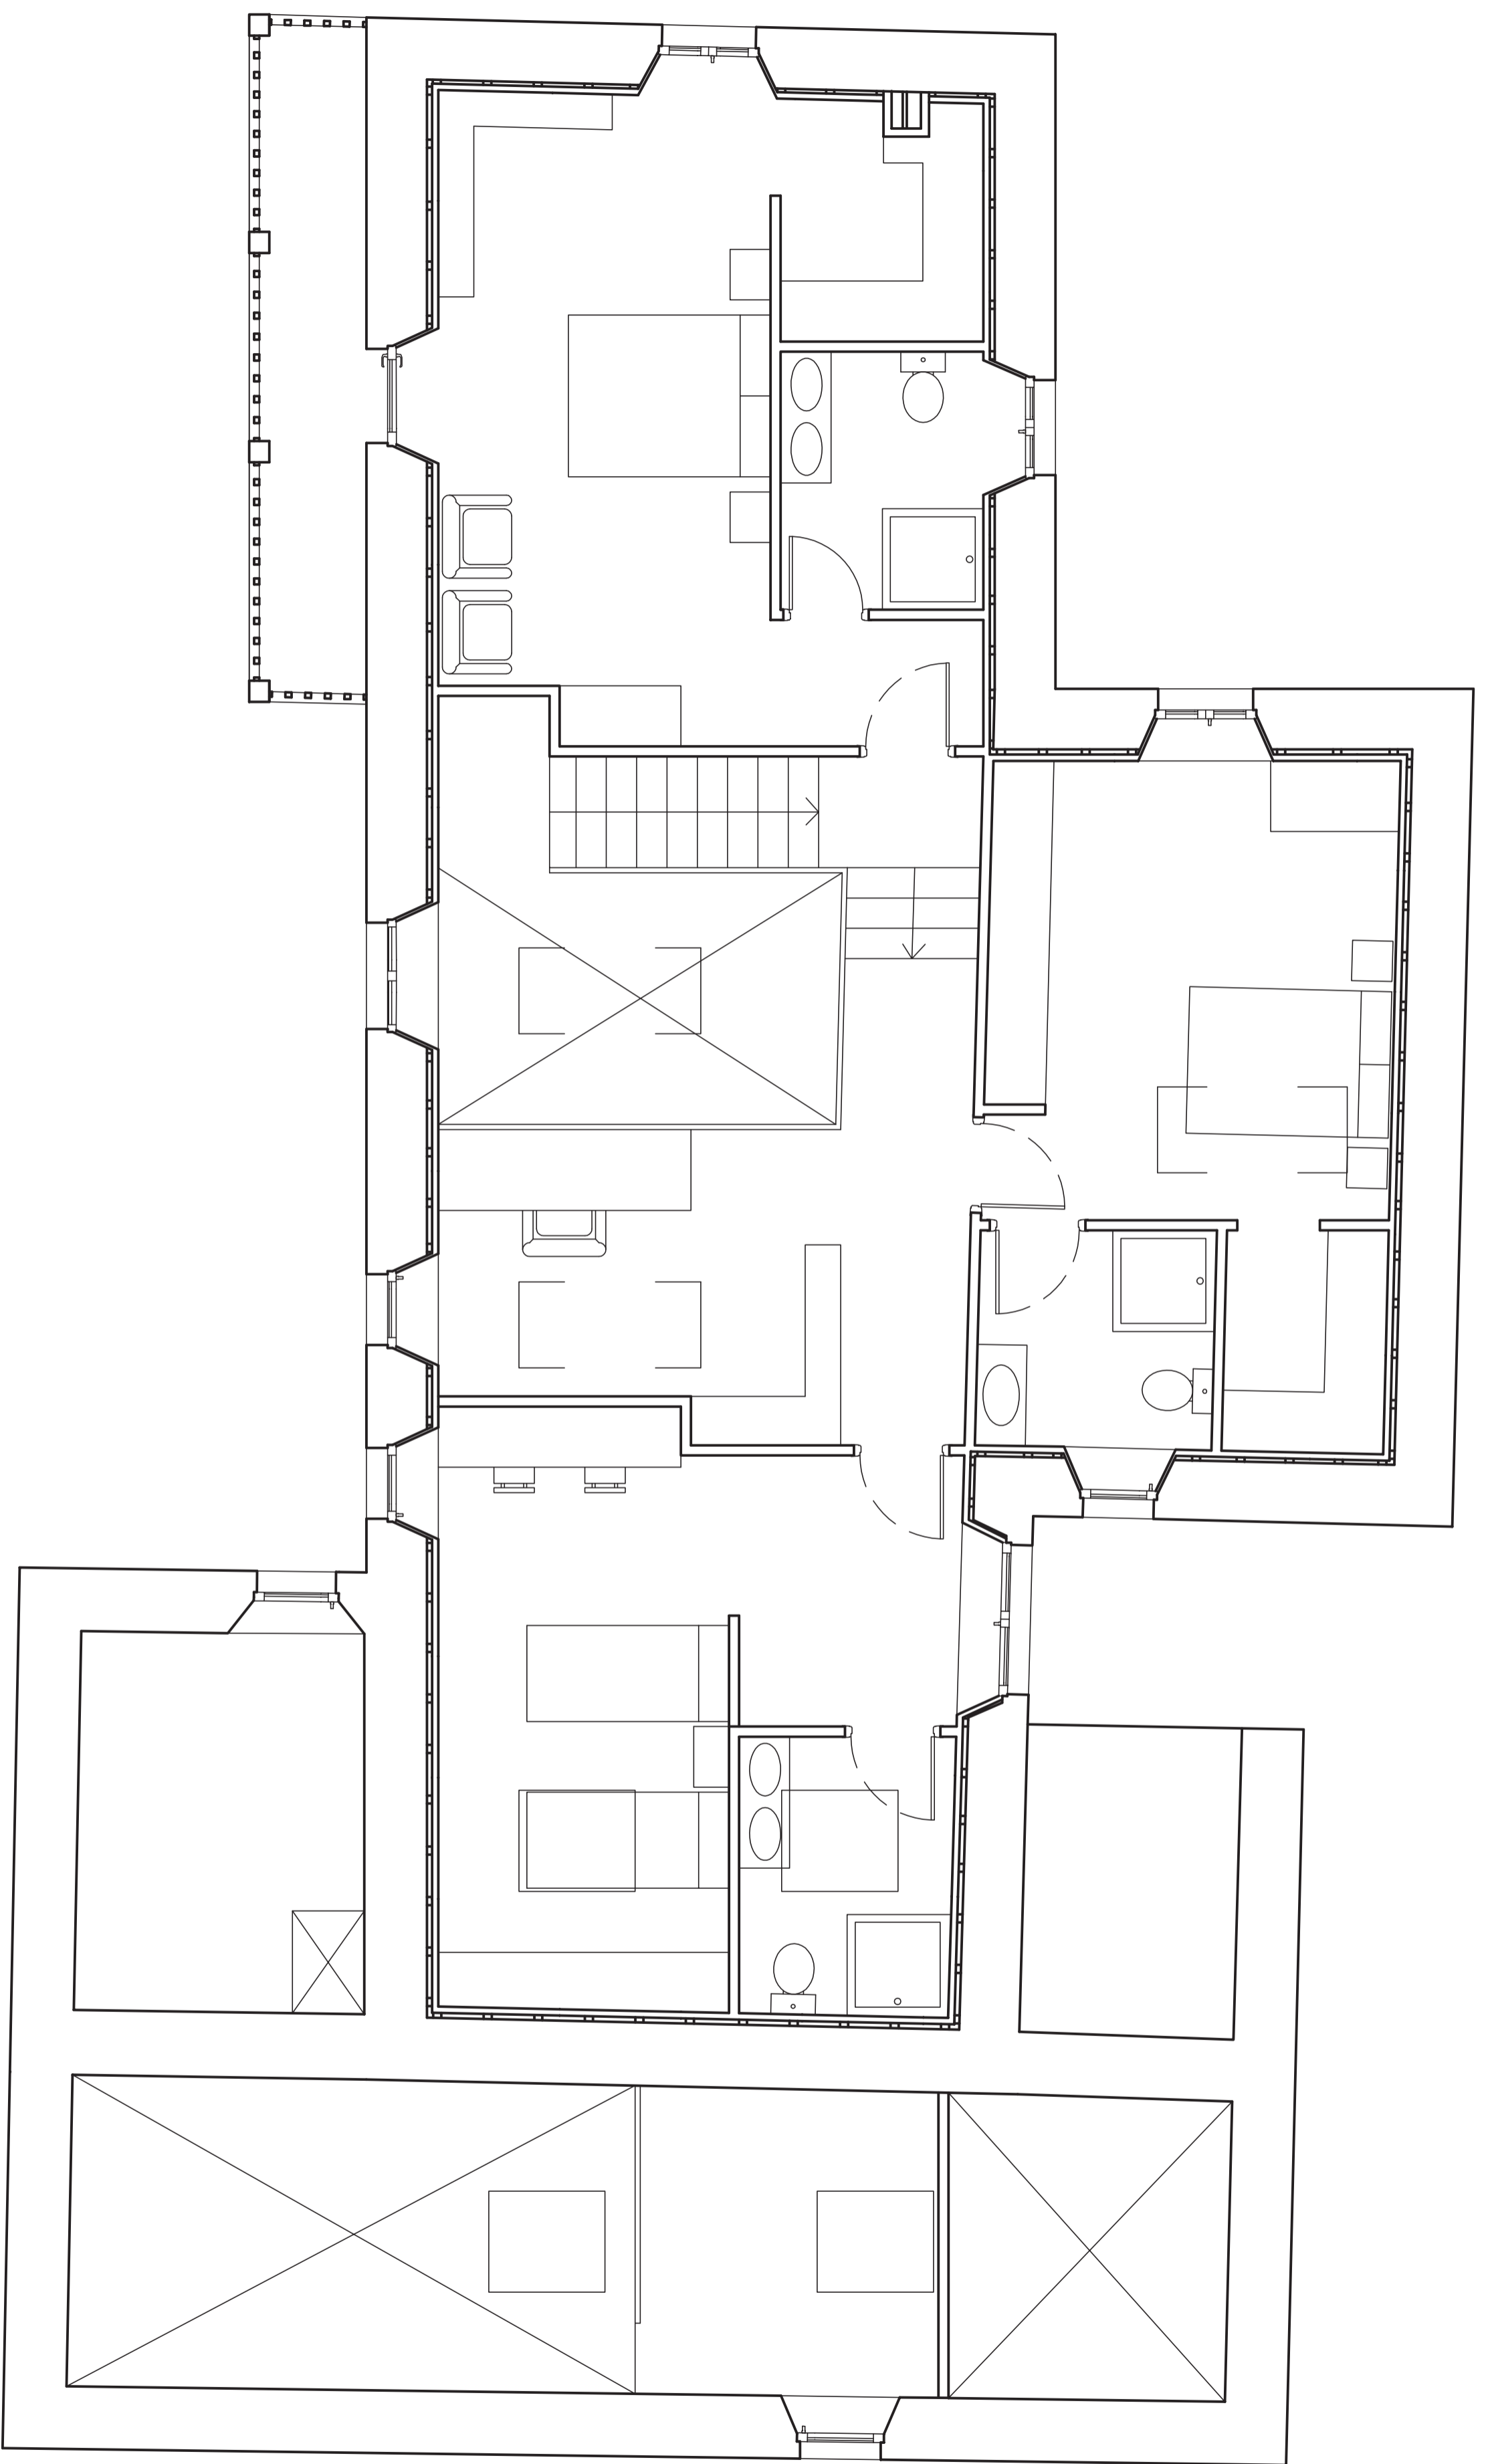
Nº plano  
**20**

Plano  
Distribución planta alta  
Estado reformado

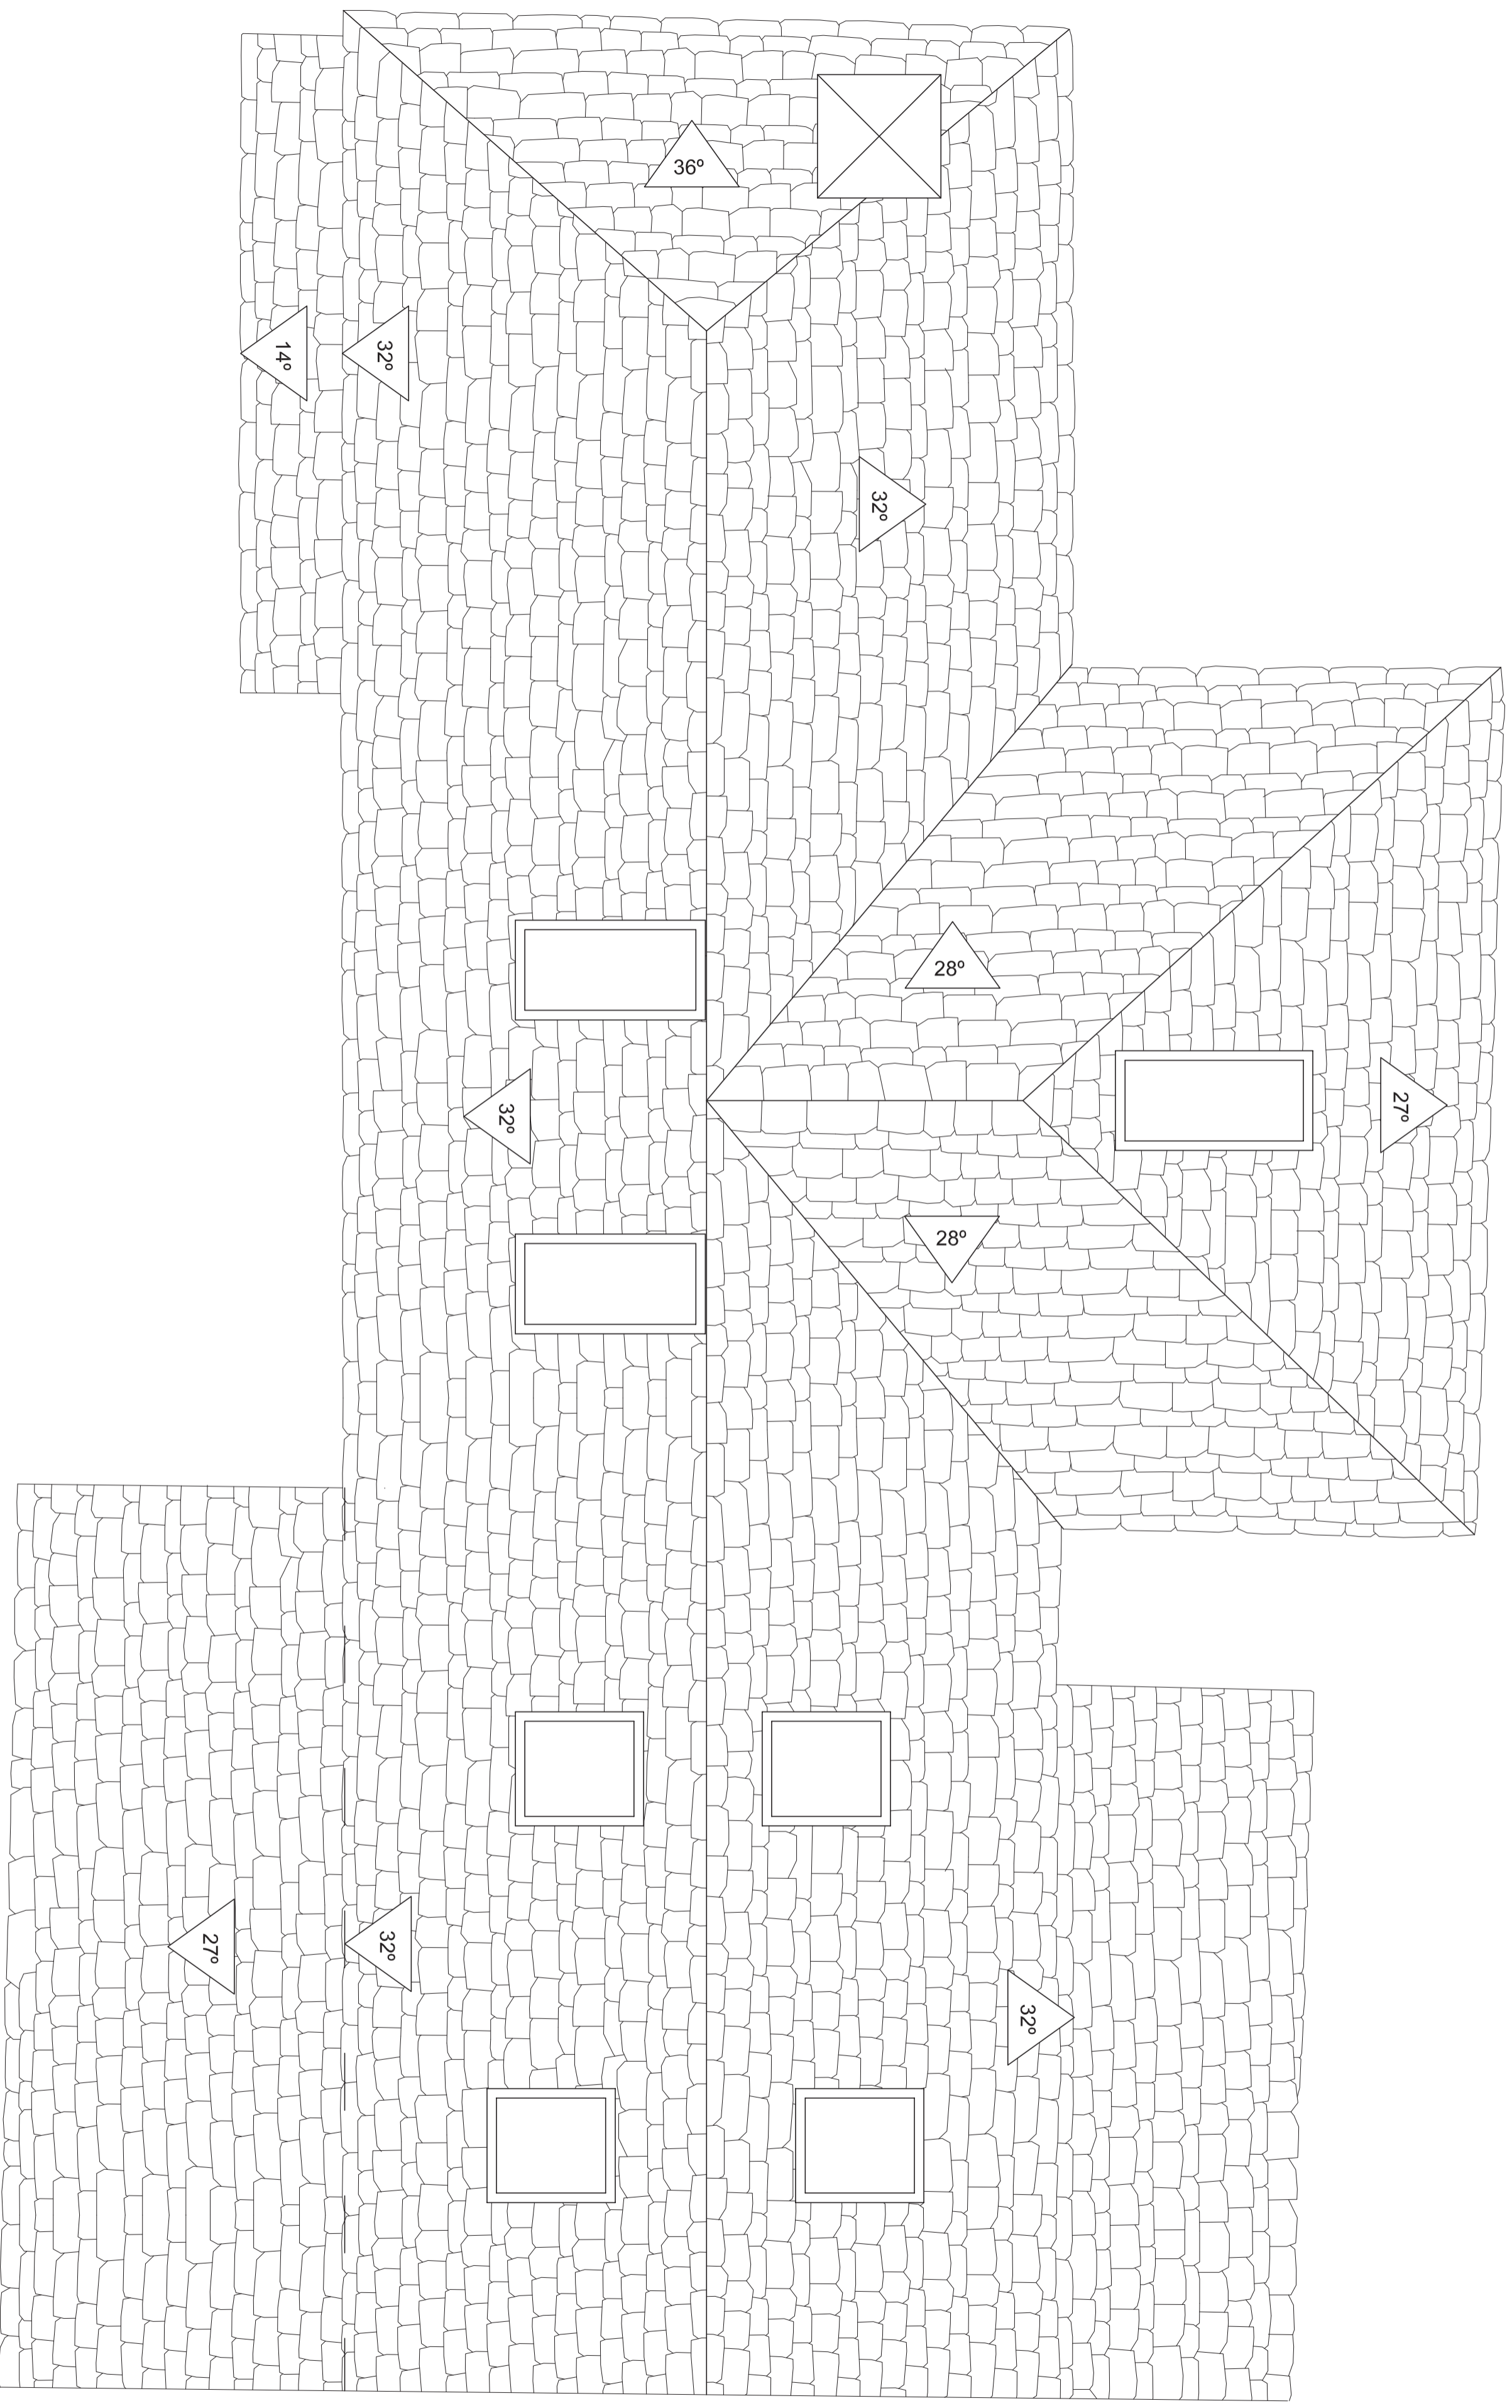
Pendiente y dirección

Pizarra

Plano	Cubierta	Nº plano	21	Escala	1/50	Proyectada	Emilio José Rey Bouzón
Otra	Estado reformado					Promotor	Gumersindo Rivas
Proyecto básico de rehabilitación de vivienda unifamiliar		Lugar	Lugar de Foliente		Firma		
		Sta. María de Mántaras, Irixa, A Coruña

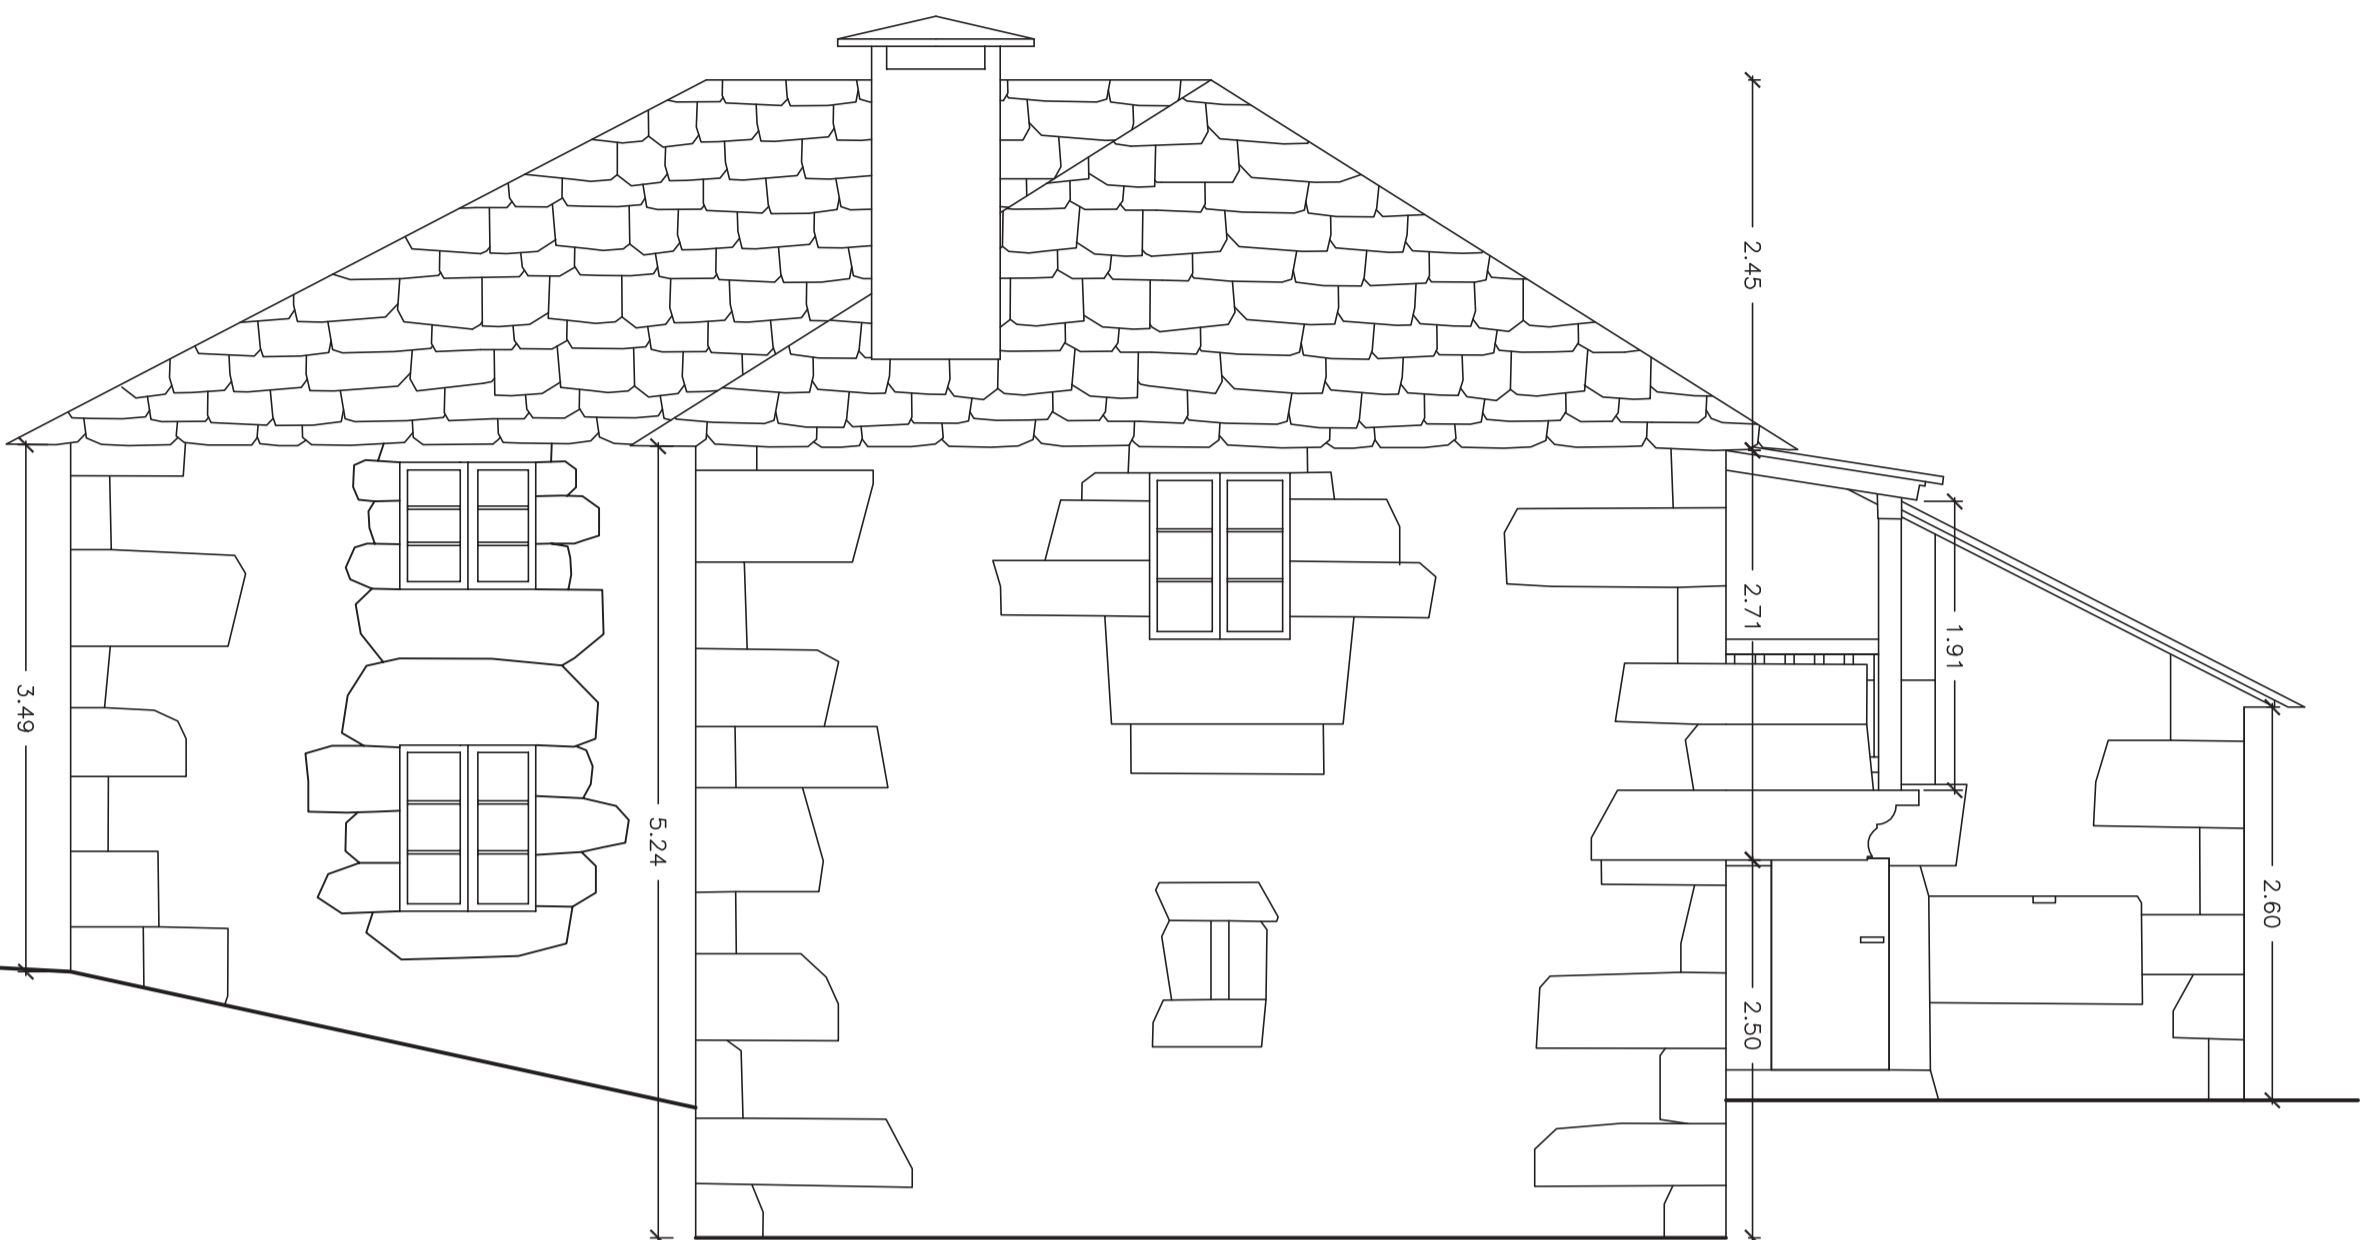
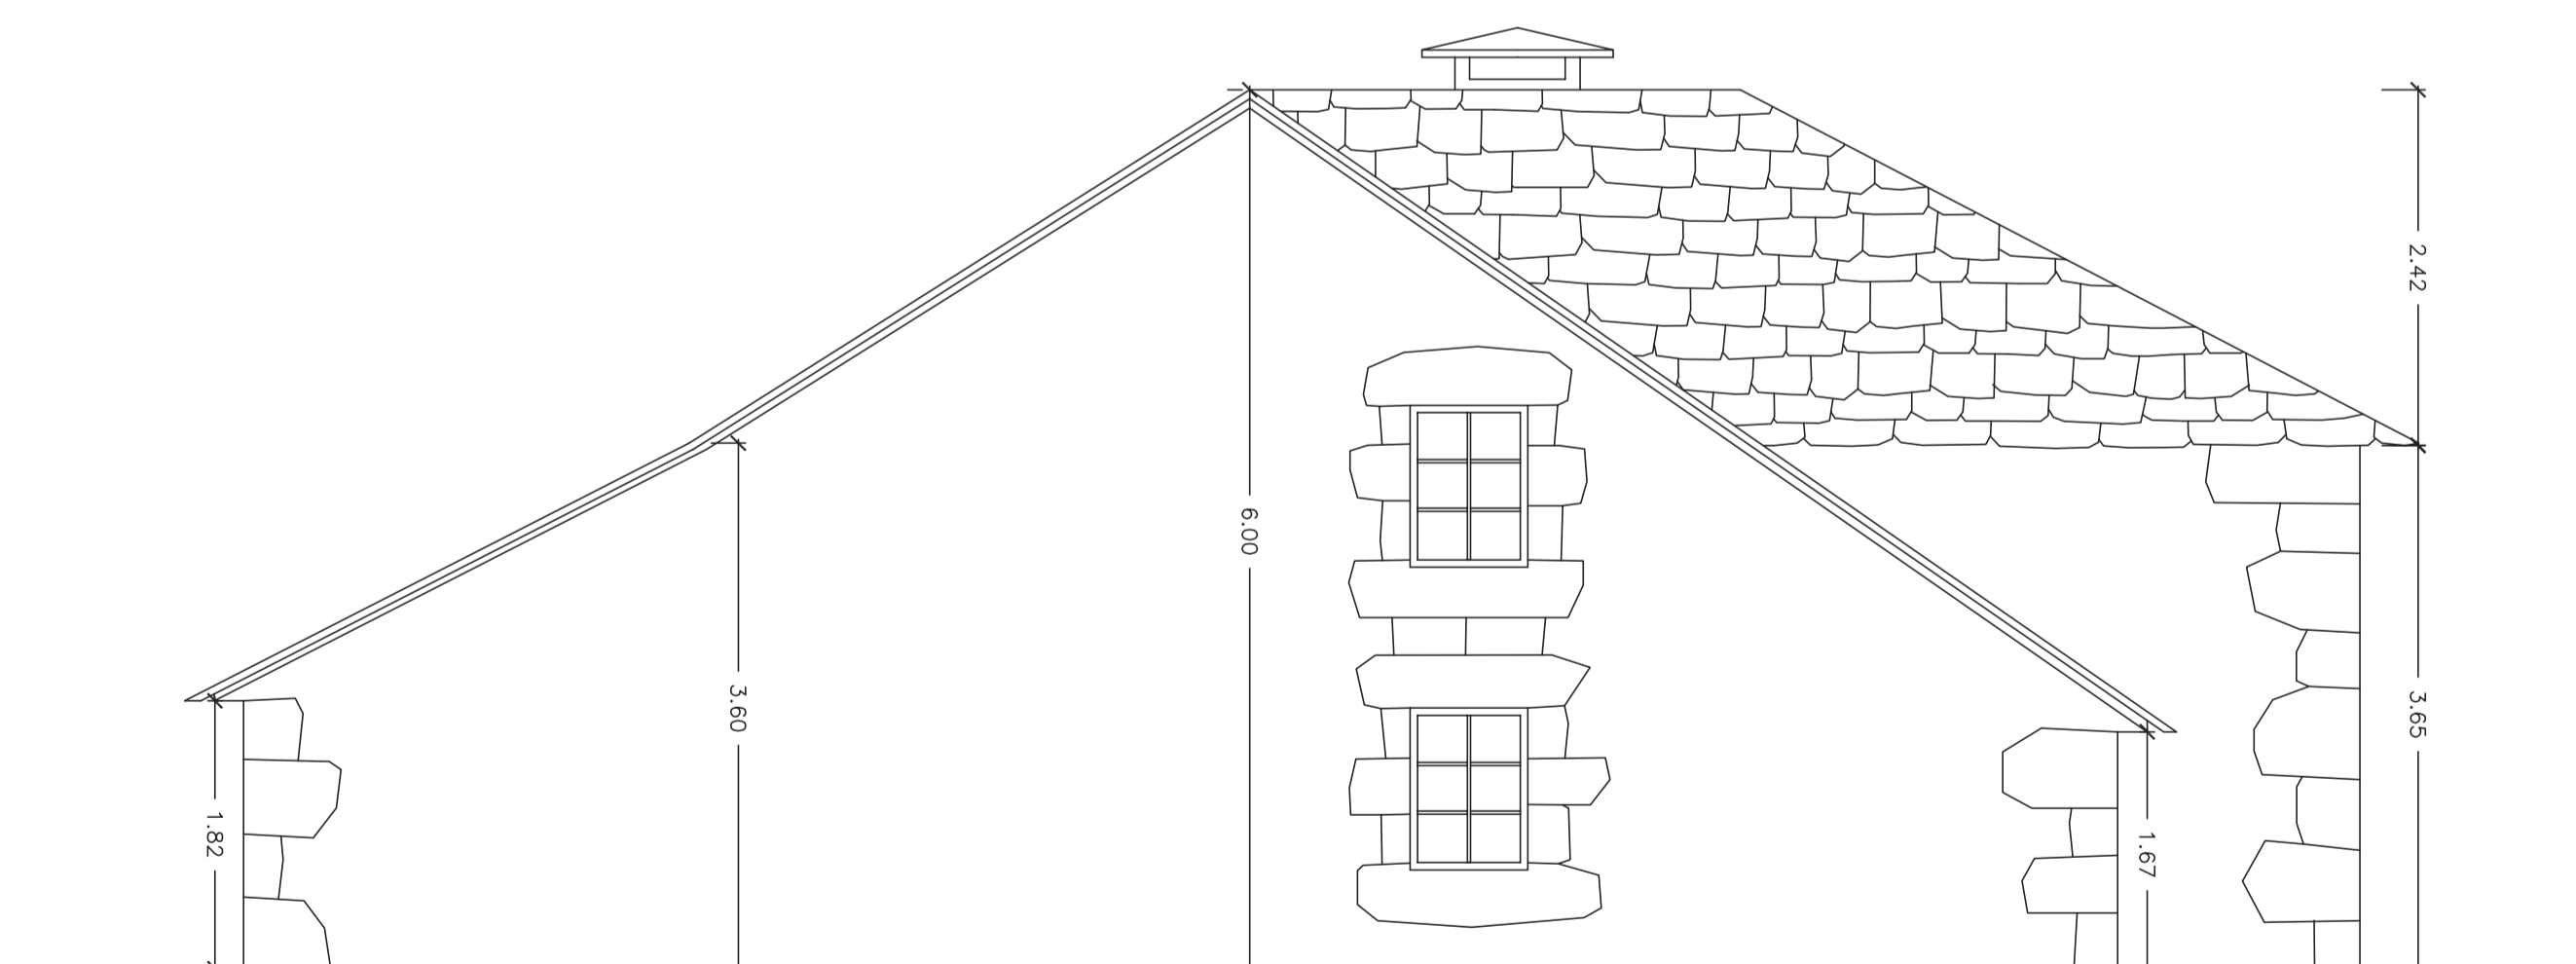
Plano <b>Alzado sur y norte</b> Estado reformado	Nº plano <b>24</b>	Escala 1/50	Proyectista <b>Emilio José Rey Bouzón</b> Promotor Gumersindo Rivas
Otrra Proyecto básico de rehabilitación de vivienda unifamiliar	Lugar Lugar de Follente	Sra. María de Mántaras, Iríxo, A Coruña	Firma

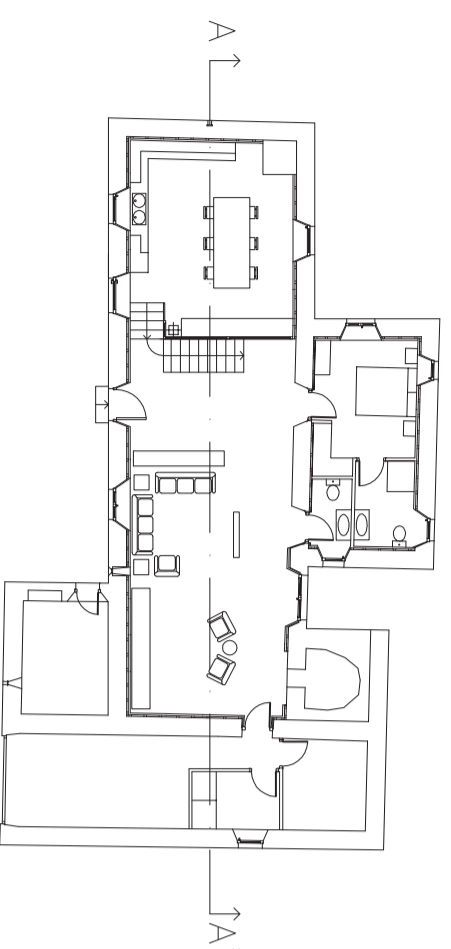
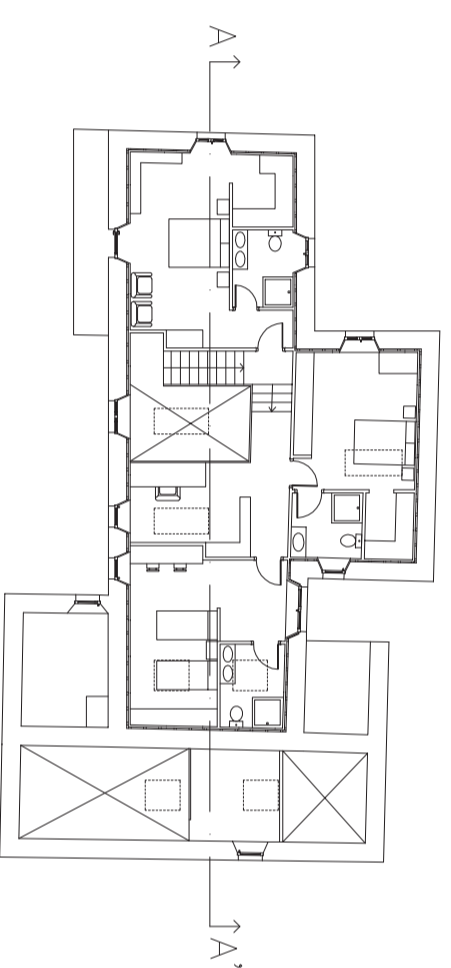
Plano	Sección longitudinal A-A'
Otra	Estado reformado
Proyecto básico de rehabilitación de vivienda unifamiliar	
Lugar	Proyecto básico de rehabilitación de vivienda unifamiliar
Nº plano	25
Escala	1/50
Proyectista	Emilio José Rey Bouzón
Promotor	Gumersindo Rivas
Firma

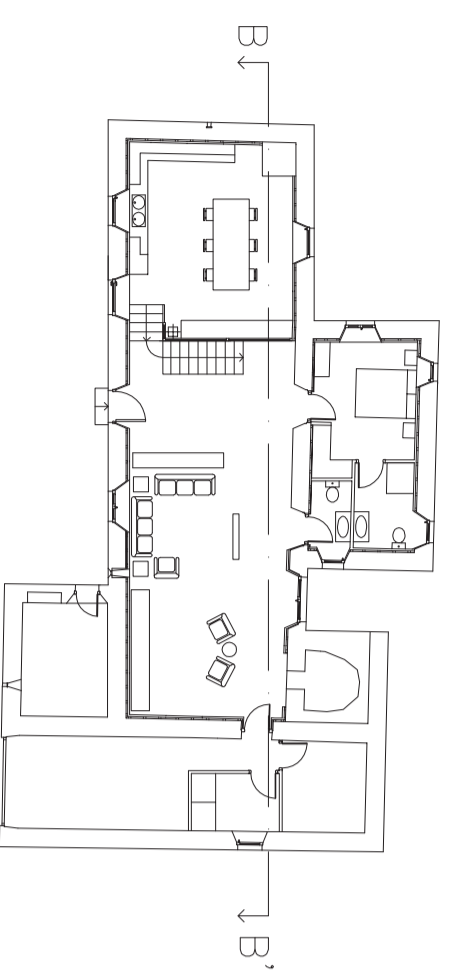
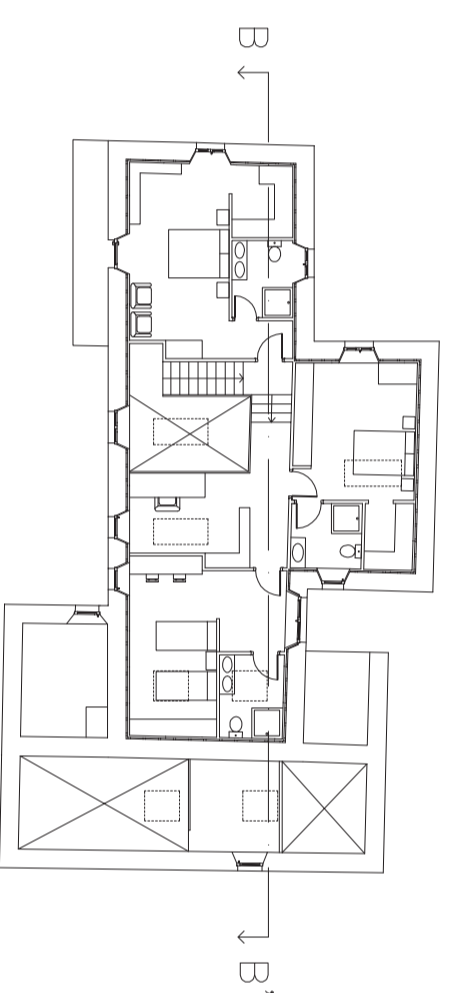
Plano	Sección longitudinal B-B'
Otro	Estado reformado
Proyecto	Proyecto básico de rehabilitación de vivienda unifamiliar
Nº plano	26
Lugar	Lugar de Follente
Escala	1/50
Proyectista	Emilio José Rey Bouzón
Promotor	Gumersindo Rivas
Finca

B-B'
