# II- PLANOS

Plano	Nº plano	Escala	Proyectista	Firma
<b>Planos ajustados A3</b>			<b>Emilio José Rey Bouzón</b>	
Obra	Lugar		Tutor	
<b>Proyecto básico de rehabilitación de vivienda unifamiliar</b>	<b>Lugar de Follente</b> Sta. María de Mántaras, Irixoa, A Coruña		<b>Eloy Domínguez Díez</b>

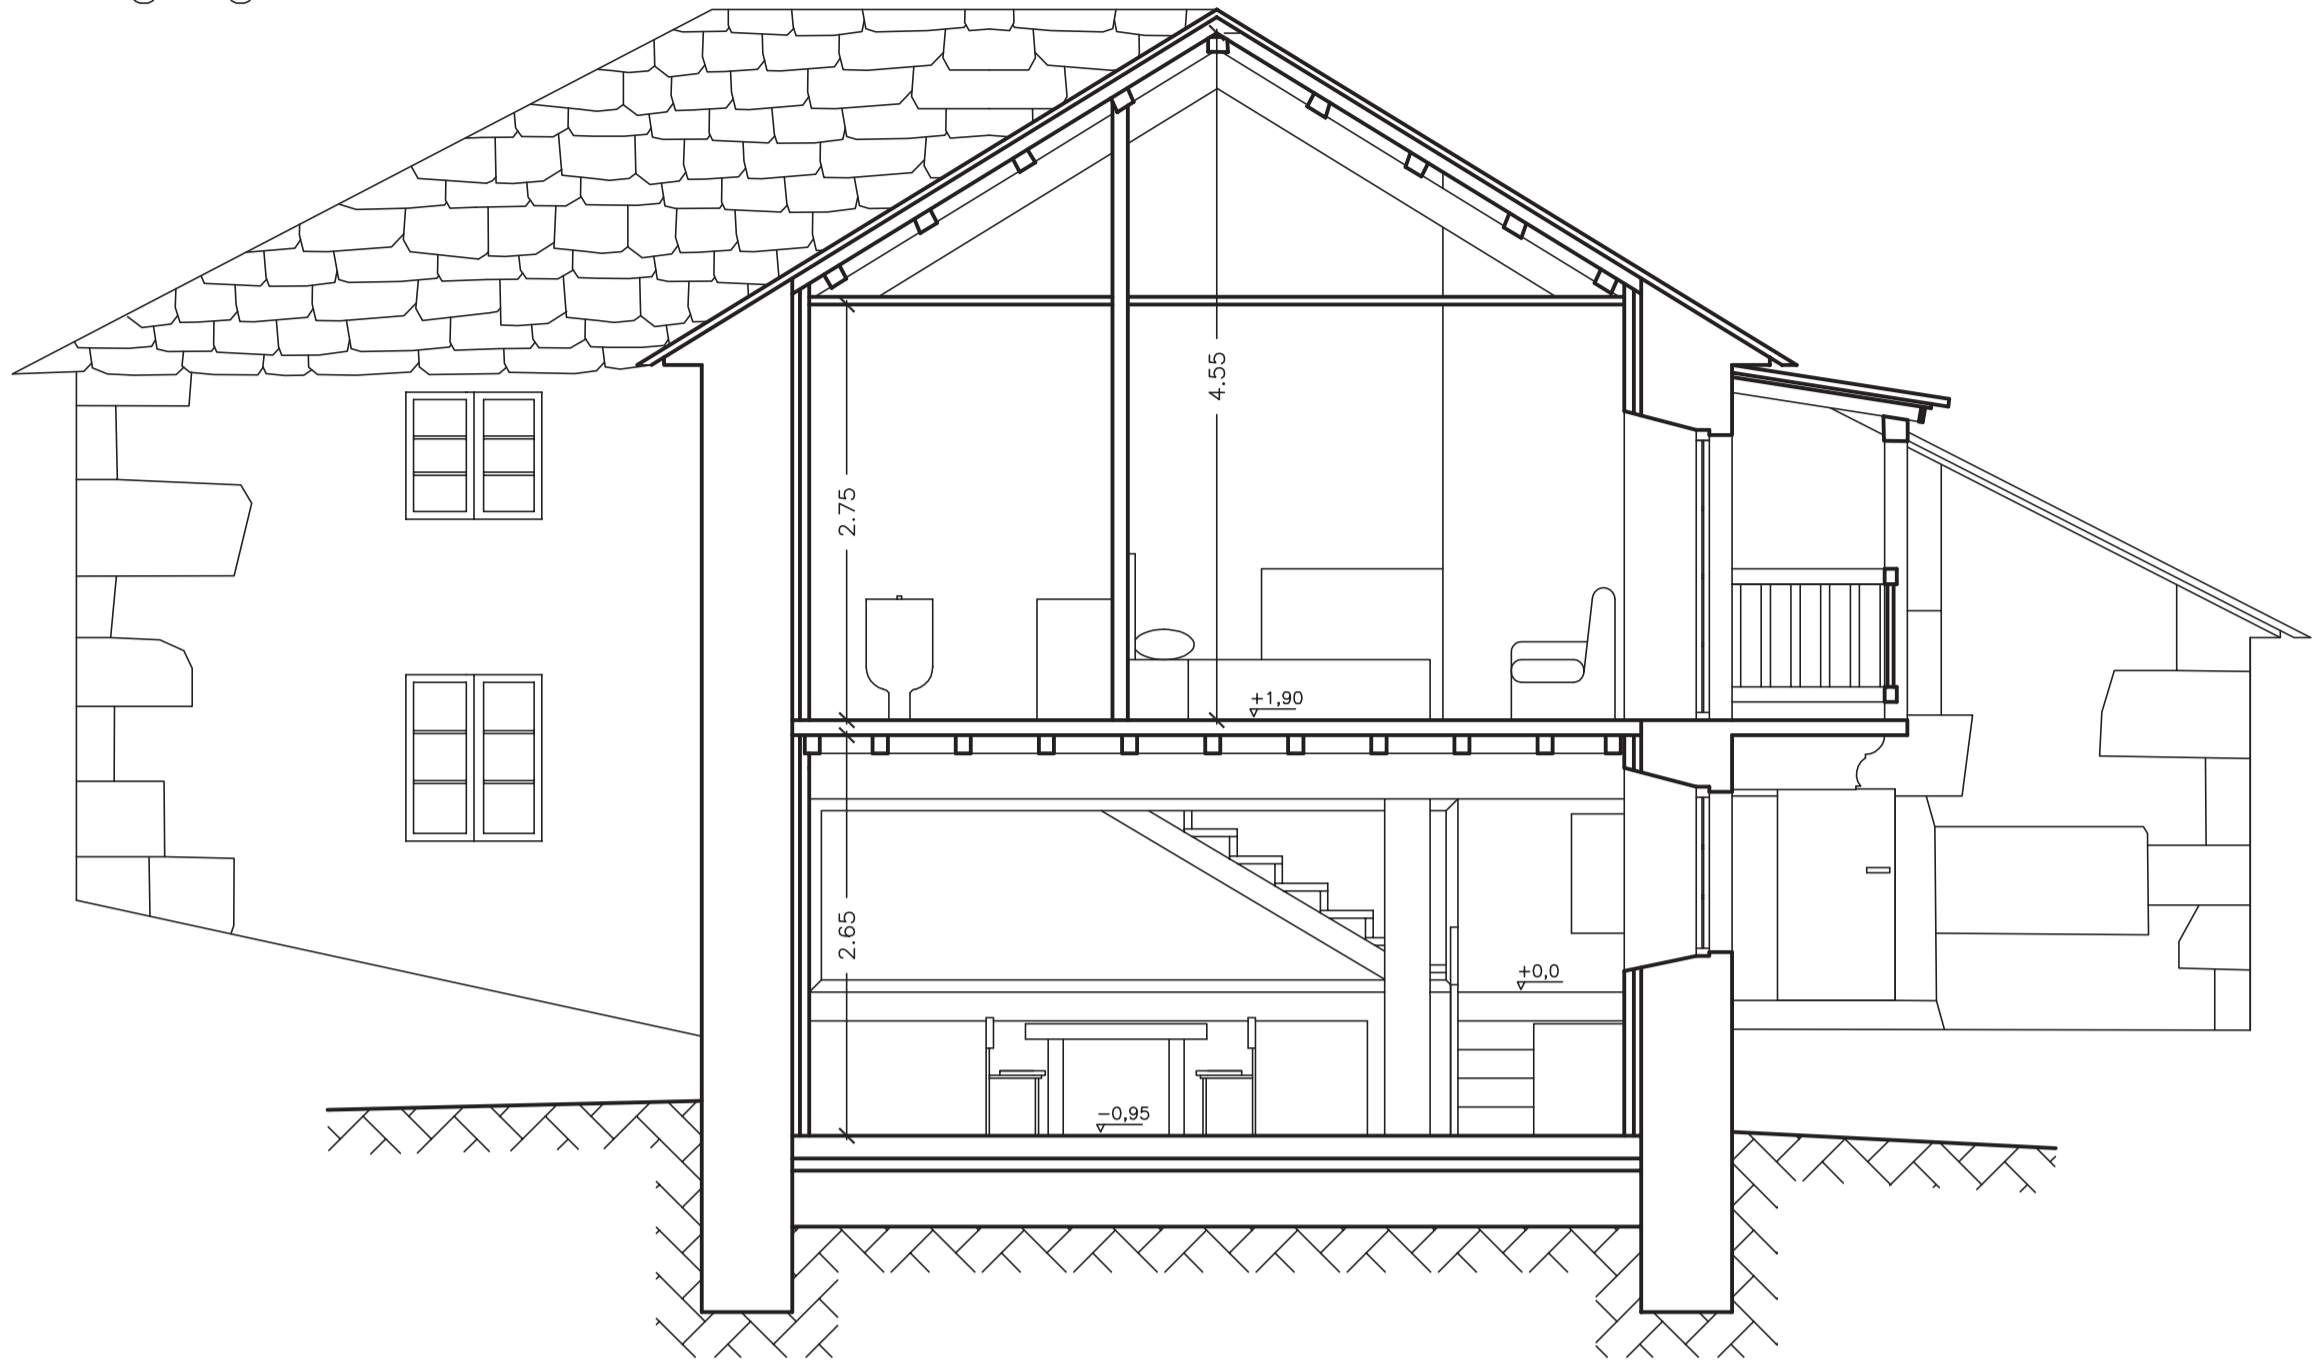
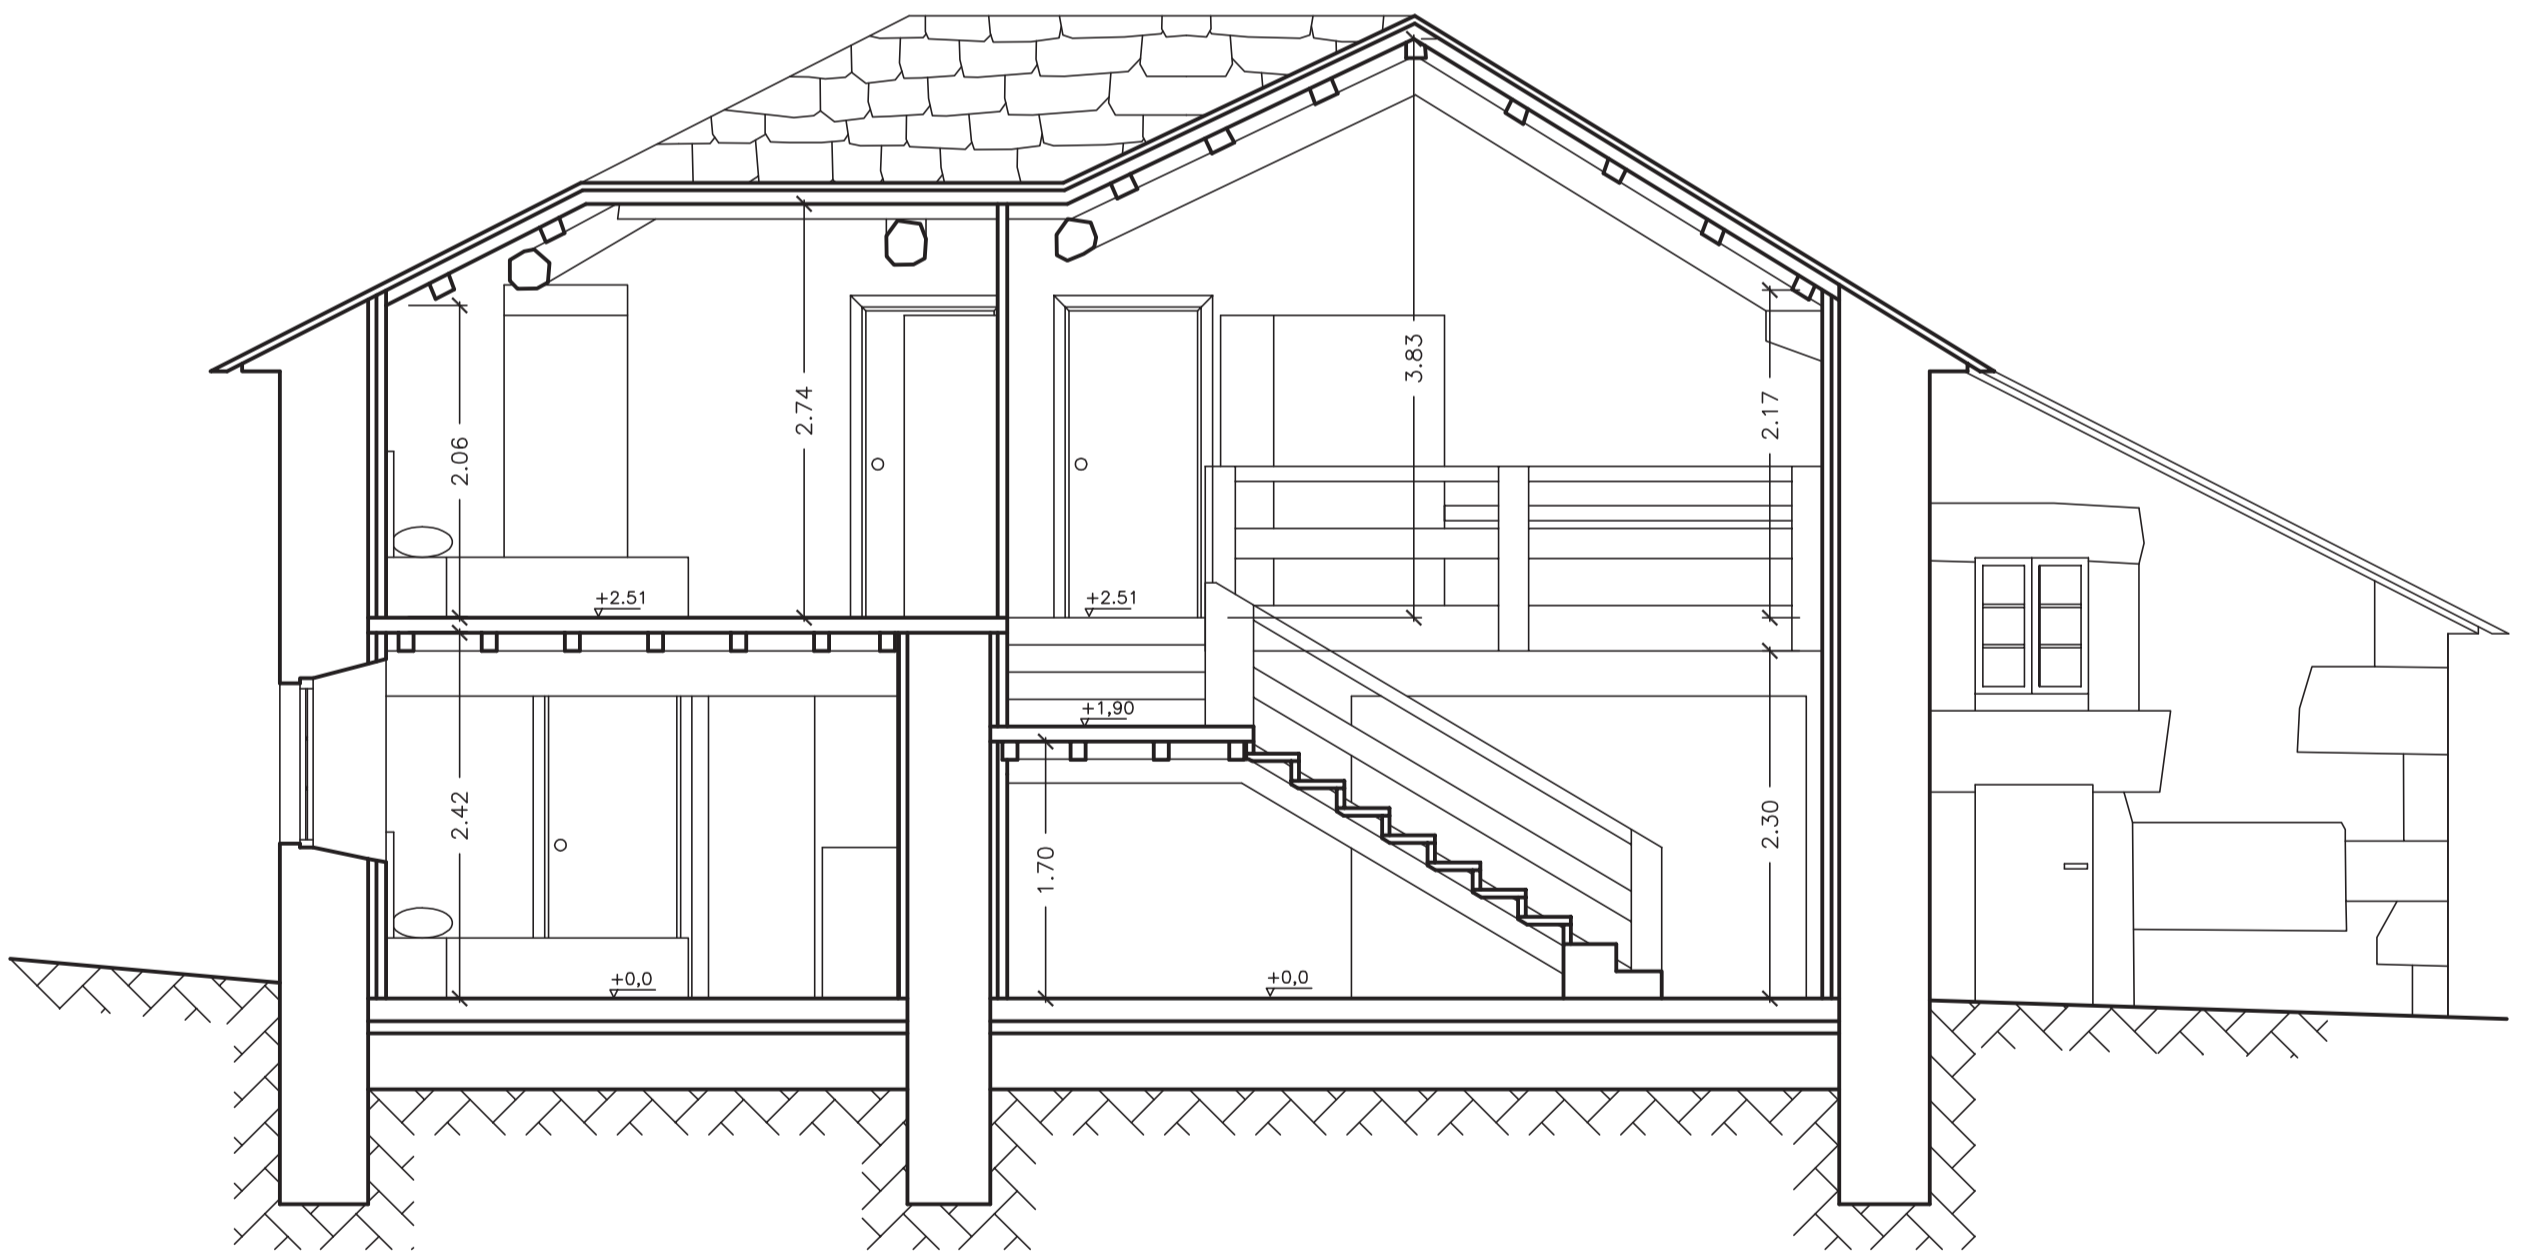
Otra		Plano	
Proyecto básico de rehabilitación de vivienda unifamiliar		Sección transversal C-C' y D-D' Estado reformado	
Lugar		Nº plano	
Sta. María de Mántaras, Irixoa, A Coruña		27	
Escala		Proyector	
1/50		Emilio José Rey Bouzón	
Firma		Gumersindo Rivas

C-C'

D-D'

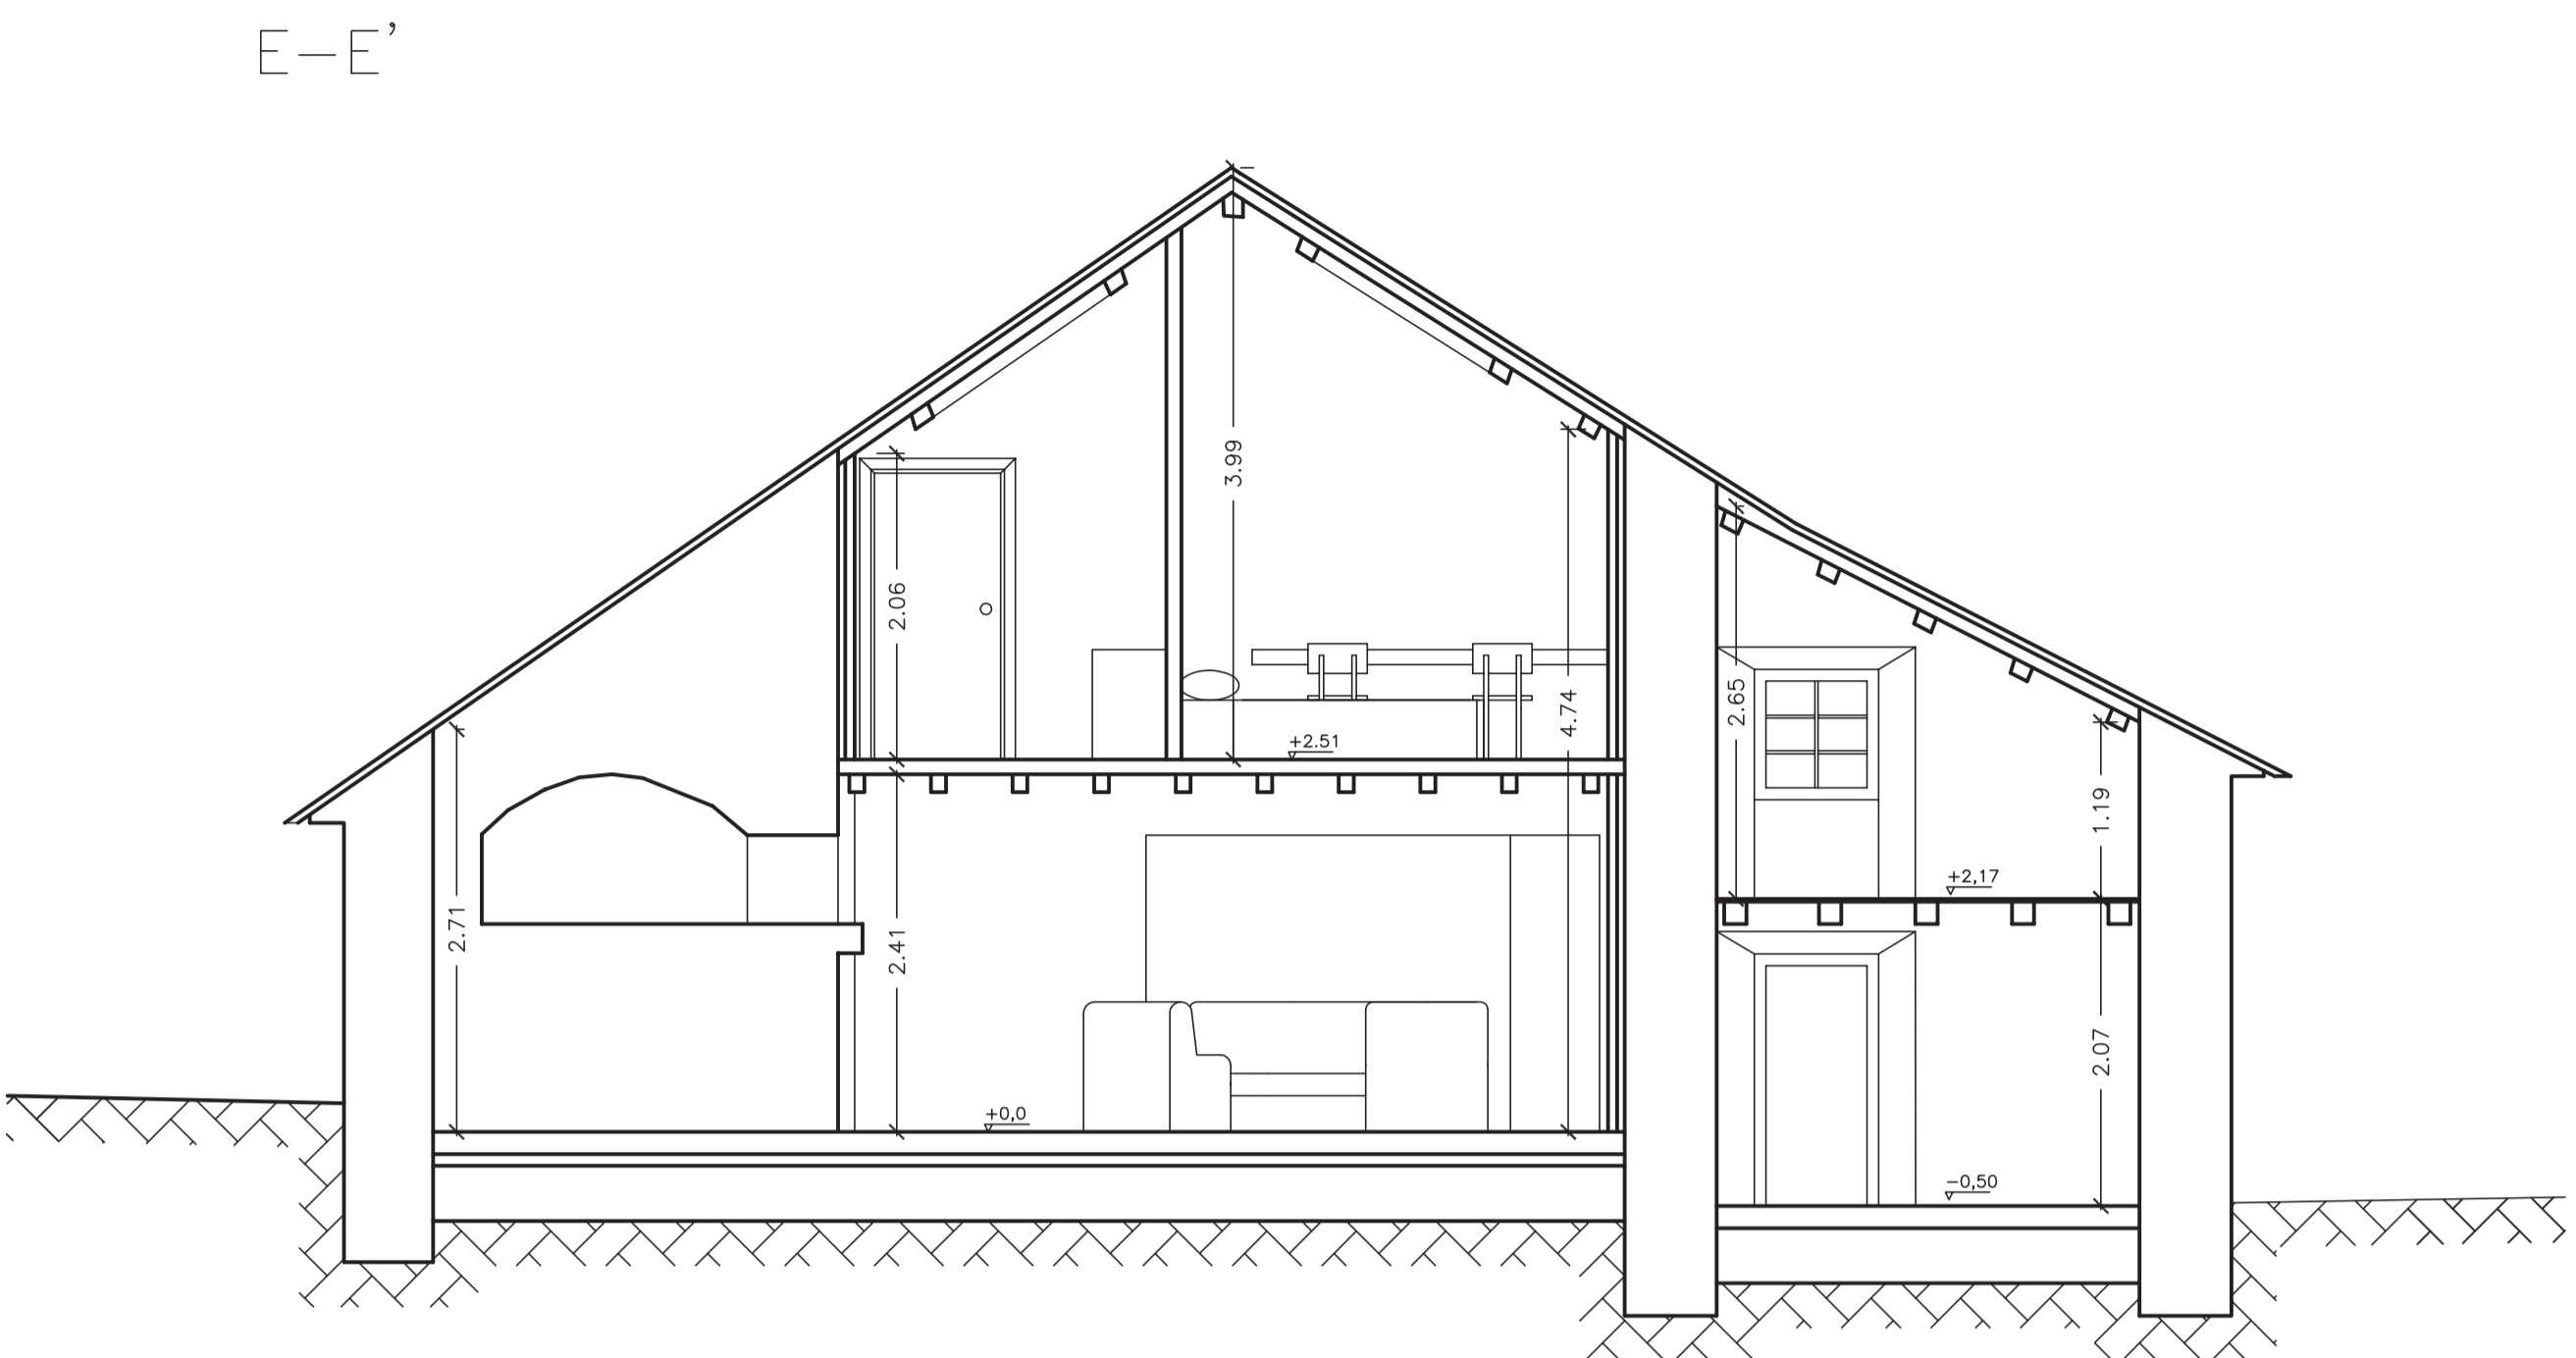
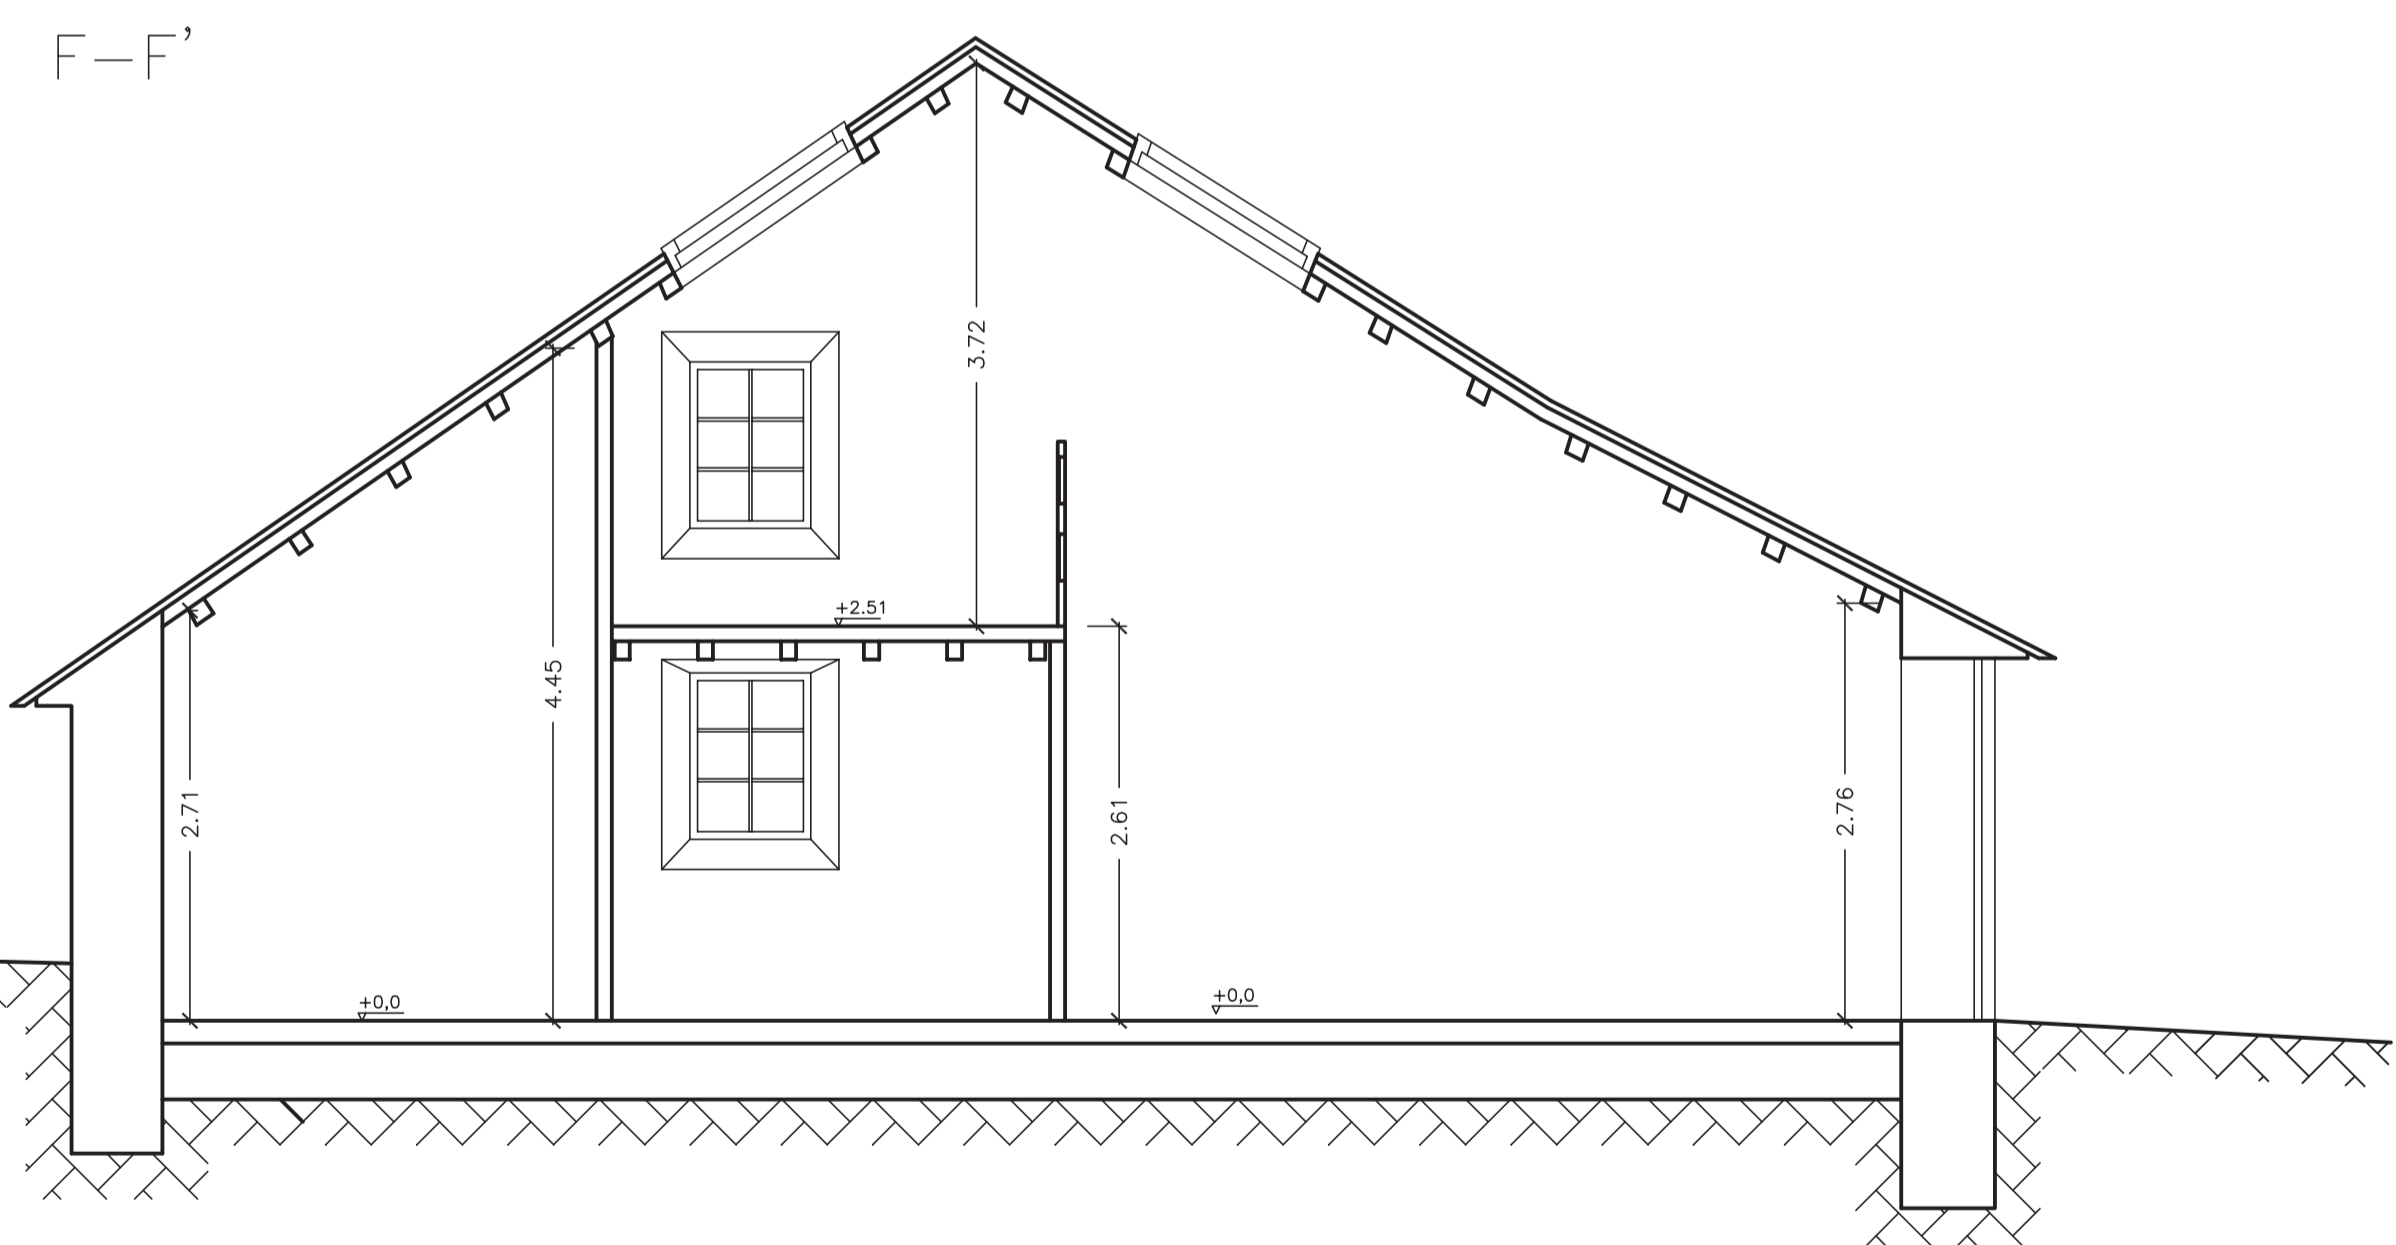
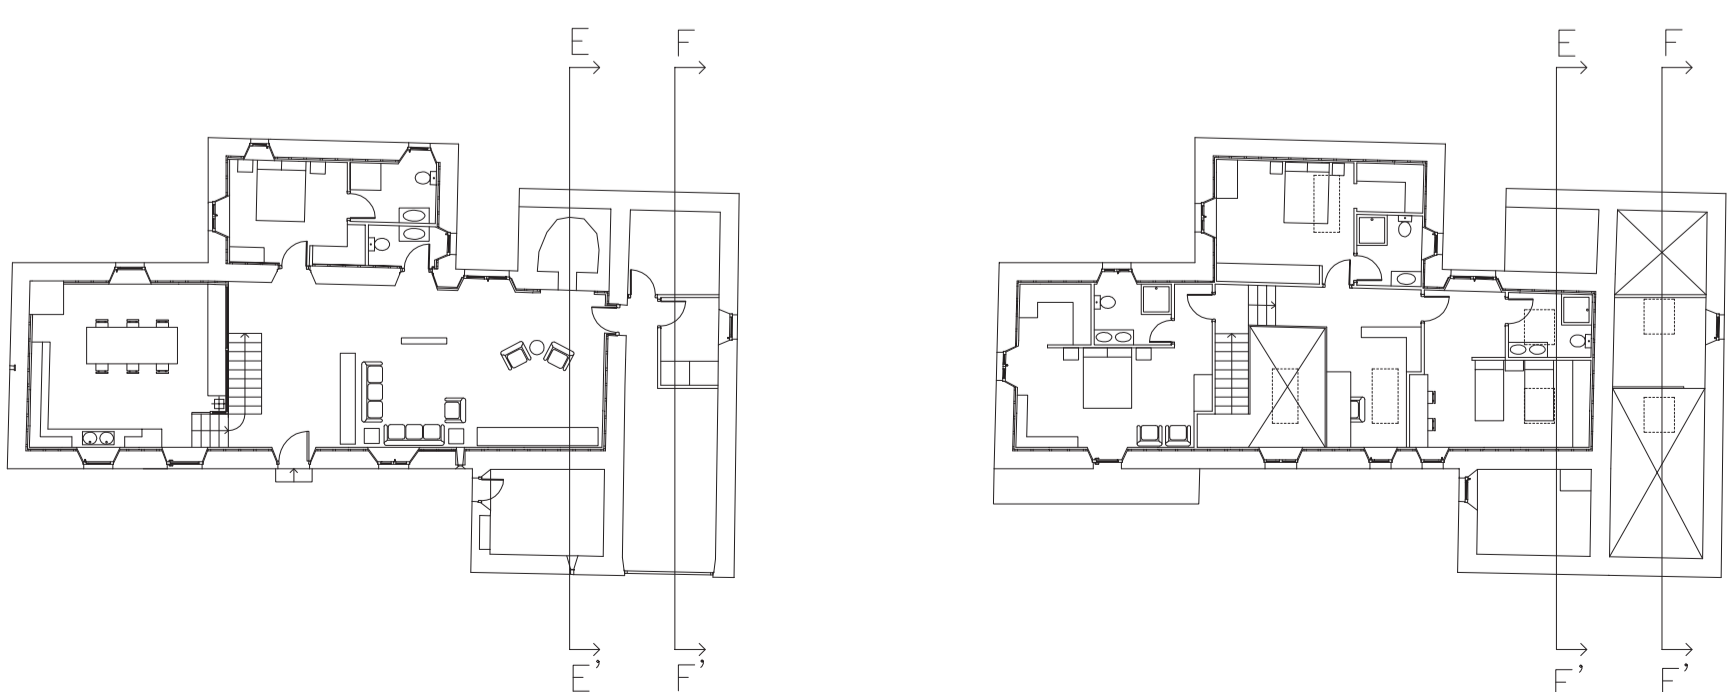
Plano	Sección transversal E-E' y F-F'
Otra	Proyecto básico de rehabilitación de vivienda unifamiliar
Nº plano	28
Escala	1/50
Proyectista	Emilio José Rey Bouzón
Promotor	Gumersindo Rivas
Firma	
Lugar	Lugar de Foliente
	Sta. María de Mántaras, Irixoa, A Coruña

E-E'

F-F'

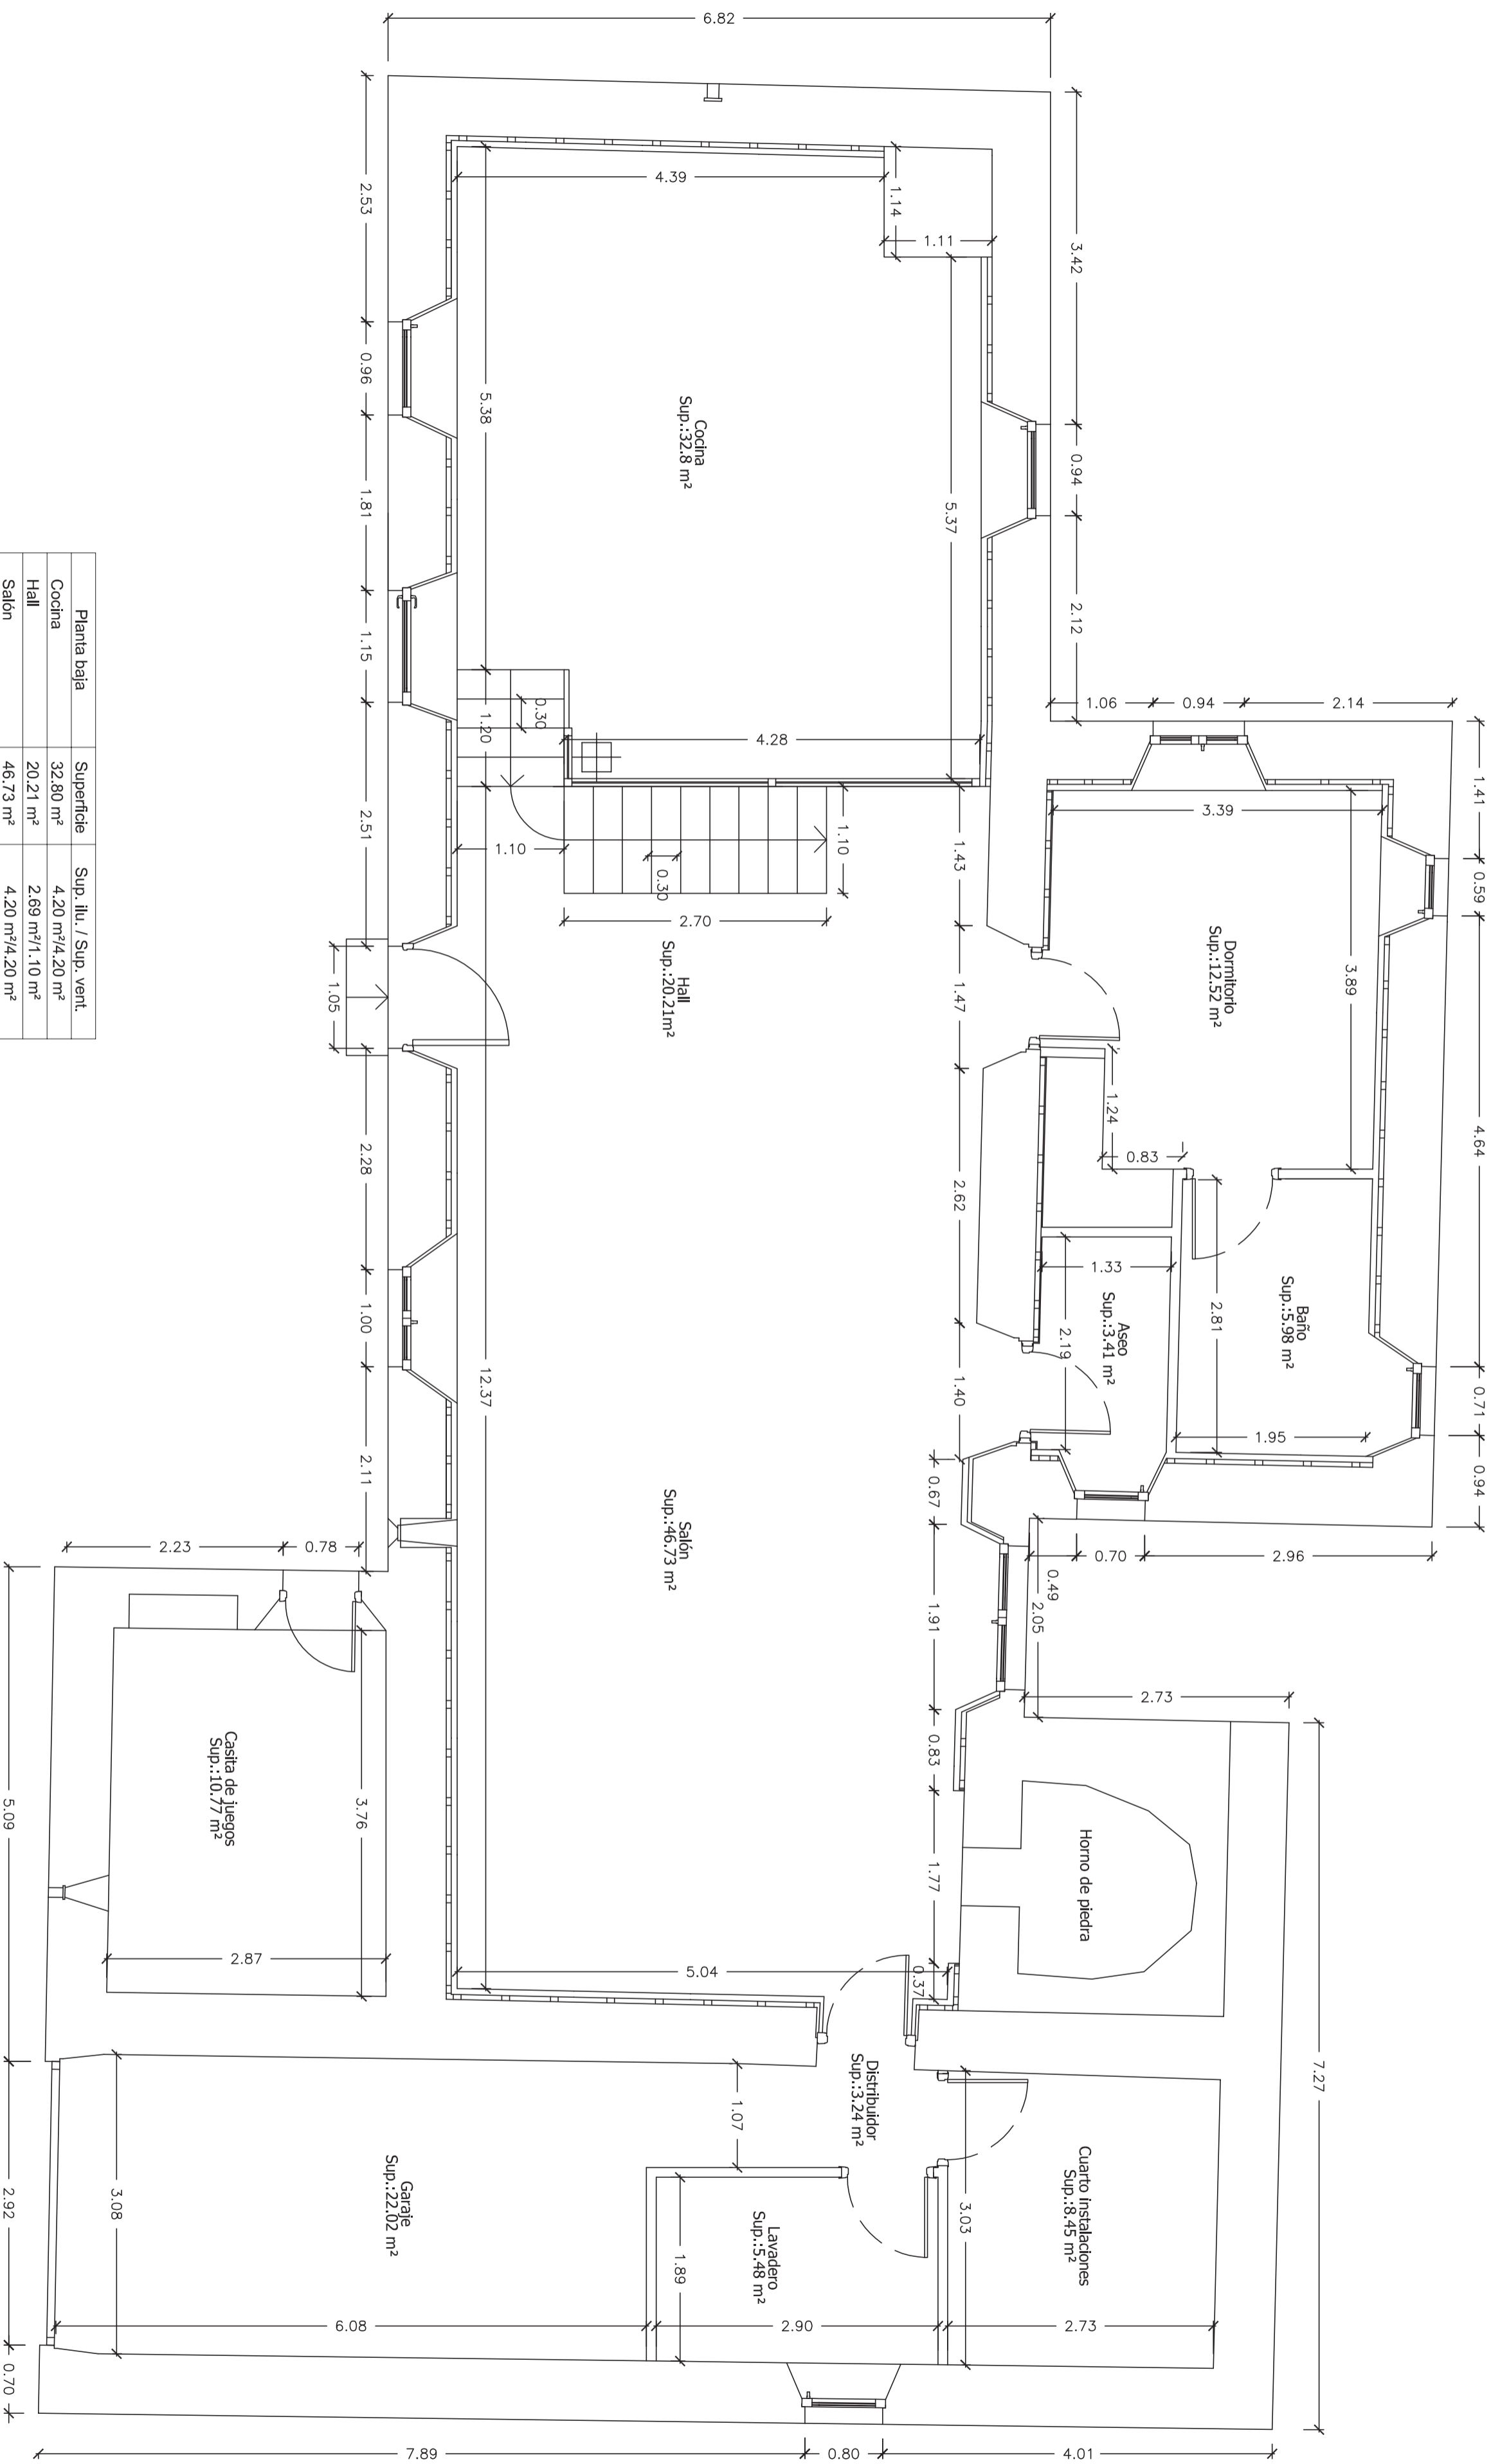
Plano <b>Planta baja cotas Estado reformado</b>	Nº plano <b>29</b>	Escala <b>1/50</b>	Proyectada <b>Emilio José Rey Bouzón</b>
Otra <b>Proyecto básico de rehabilitación de vivienda unifamiliar</b>	Lugar <b>Sta. María de Mántaras, Irixoa, A Coruña</b>	Proyector <b>Gumersindo Rivas</b>	Firma

Planta baja	Superficie	Sup. ilu. / Sup. vent.
Cocina	32.80 m <sup>2</sup>	4.20 m <sup>2</sup> /4.20 m <sup>2</sup>
Hall	20.21 m <sup>2</sup>	2.69 m <sup>2</sup> /1.10 m <sup>2</sup>
Salón	46.73 m <sup>2</sup>	4.20 m <sup>2</sup> /4.20 m <sup>2</sup>
Dormitorio	12.52 m <sup>2</sup>	1.82 m <sup>2</sup> /1.82 m <sup>2</sup>
Baño	10.77 m <sup>2</sup>	0.77 m <sup>2</sup> /0.77 m <sup>2</sup>
Aseo	3.41 m <sup>2</sup>	0.77 m <sup>2</sup> /0.77 m <sup>2</sup>
Distribuidor	3.24 m <sup>2</sup>	-
Lavadero	5.48 m <sup>2</sup>	0.88 m <sup>2</sup> /0.88 m <sup>2</sup>
Garaje	22.02 m <sup>2</sup>	1.30 m <sup>2</sup> /-
Cuarto instalaciones	8.45 m <sup>2</sup>	- /0.32 m <sup>2</sup>
Casita de juegos	10.77 m <sup>2</sup>	-
Total sup. útil	176.40 m <sup>2</sup>	-
Total sup. construida	245.41 m <sup>2</sup>	-
