# II- PLANOS

Plano	Nº plano	Escala	Proyectista	Firma
<b>Planos ajustados A3</b>			<b>Emilio José Rey Bouzón</b>	
Obra	Lugar		Tutor	
<b>Proyecto básico de rehabilitación de vivienda unifamiliar</b>	<b>Lugar de Follente</b> Sta. María de Mántaras, Irixoa, A Coruña		<b>Eloy Domínguez Díez</b>

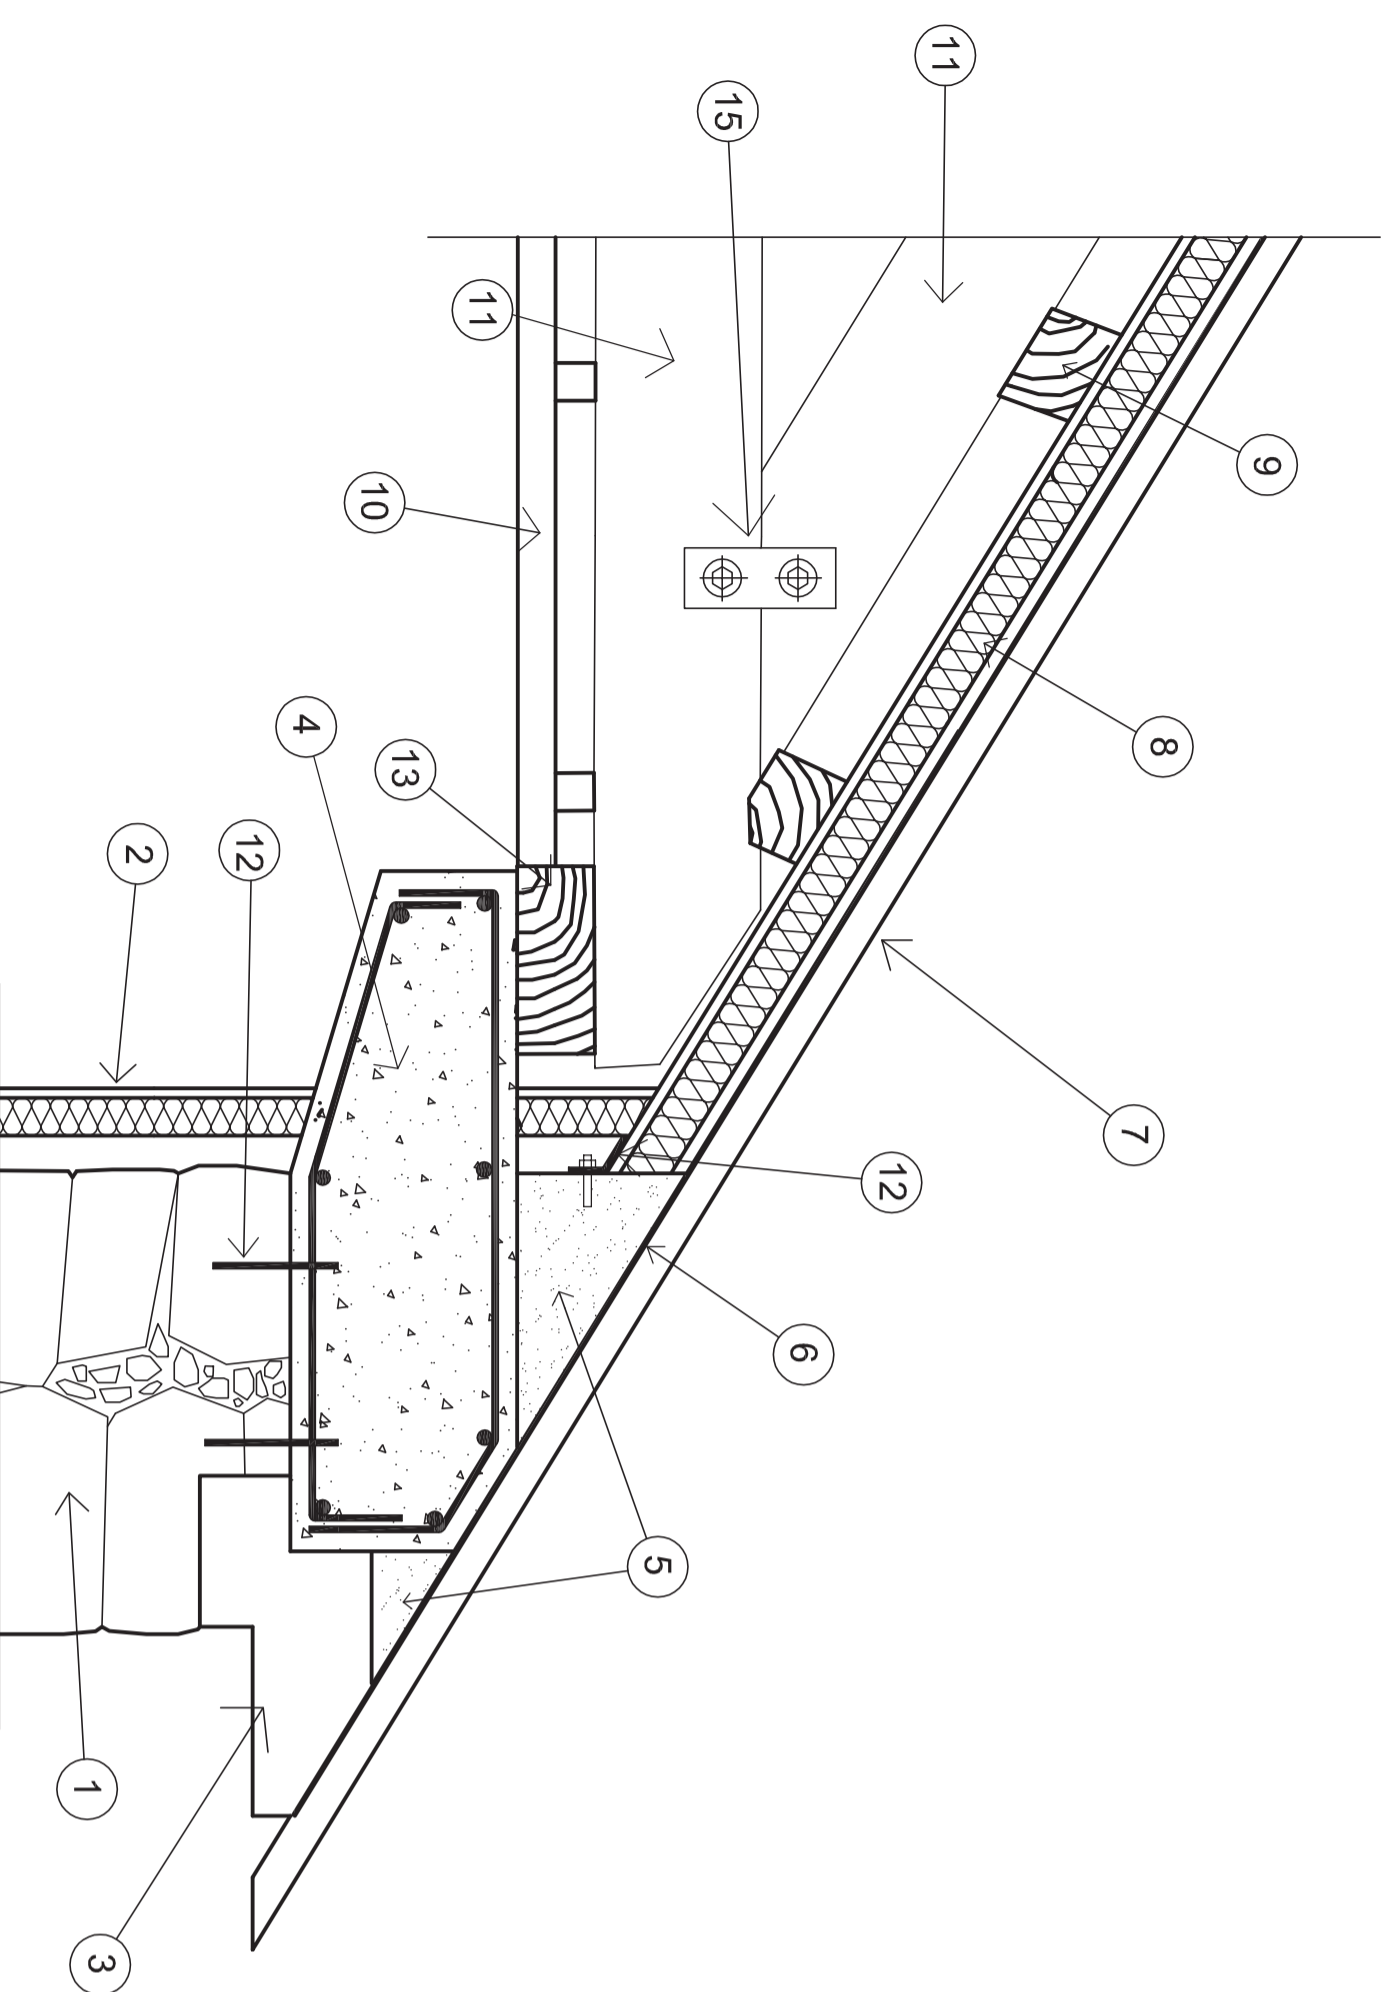
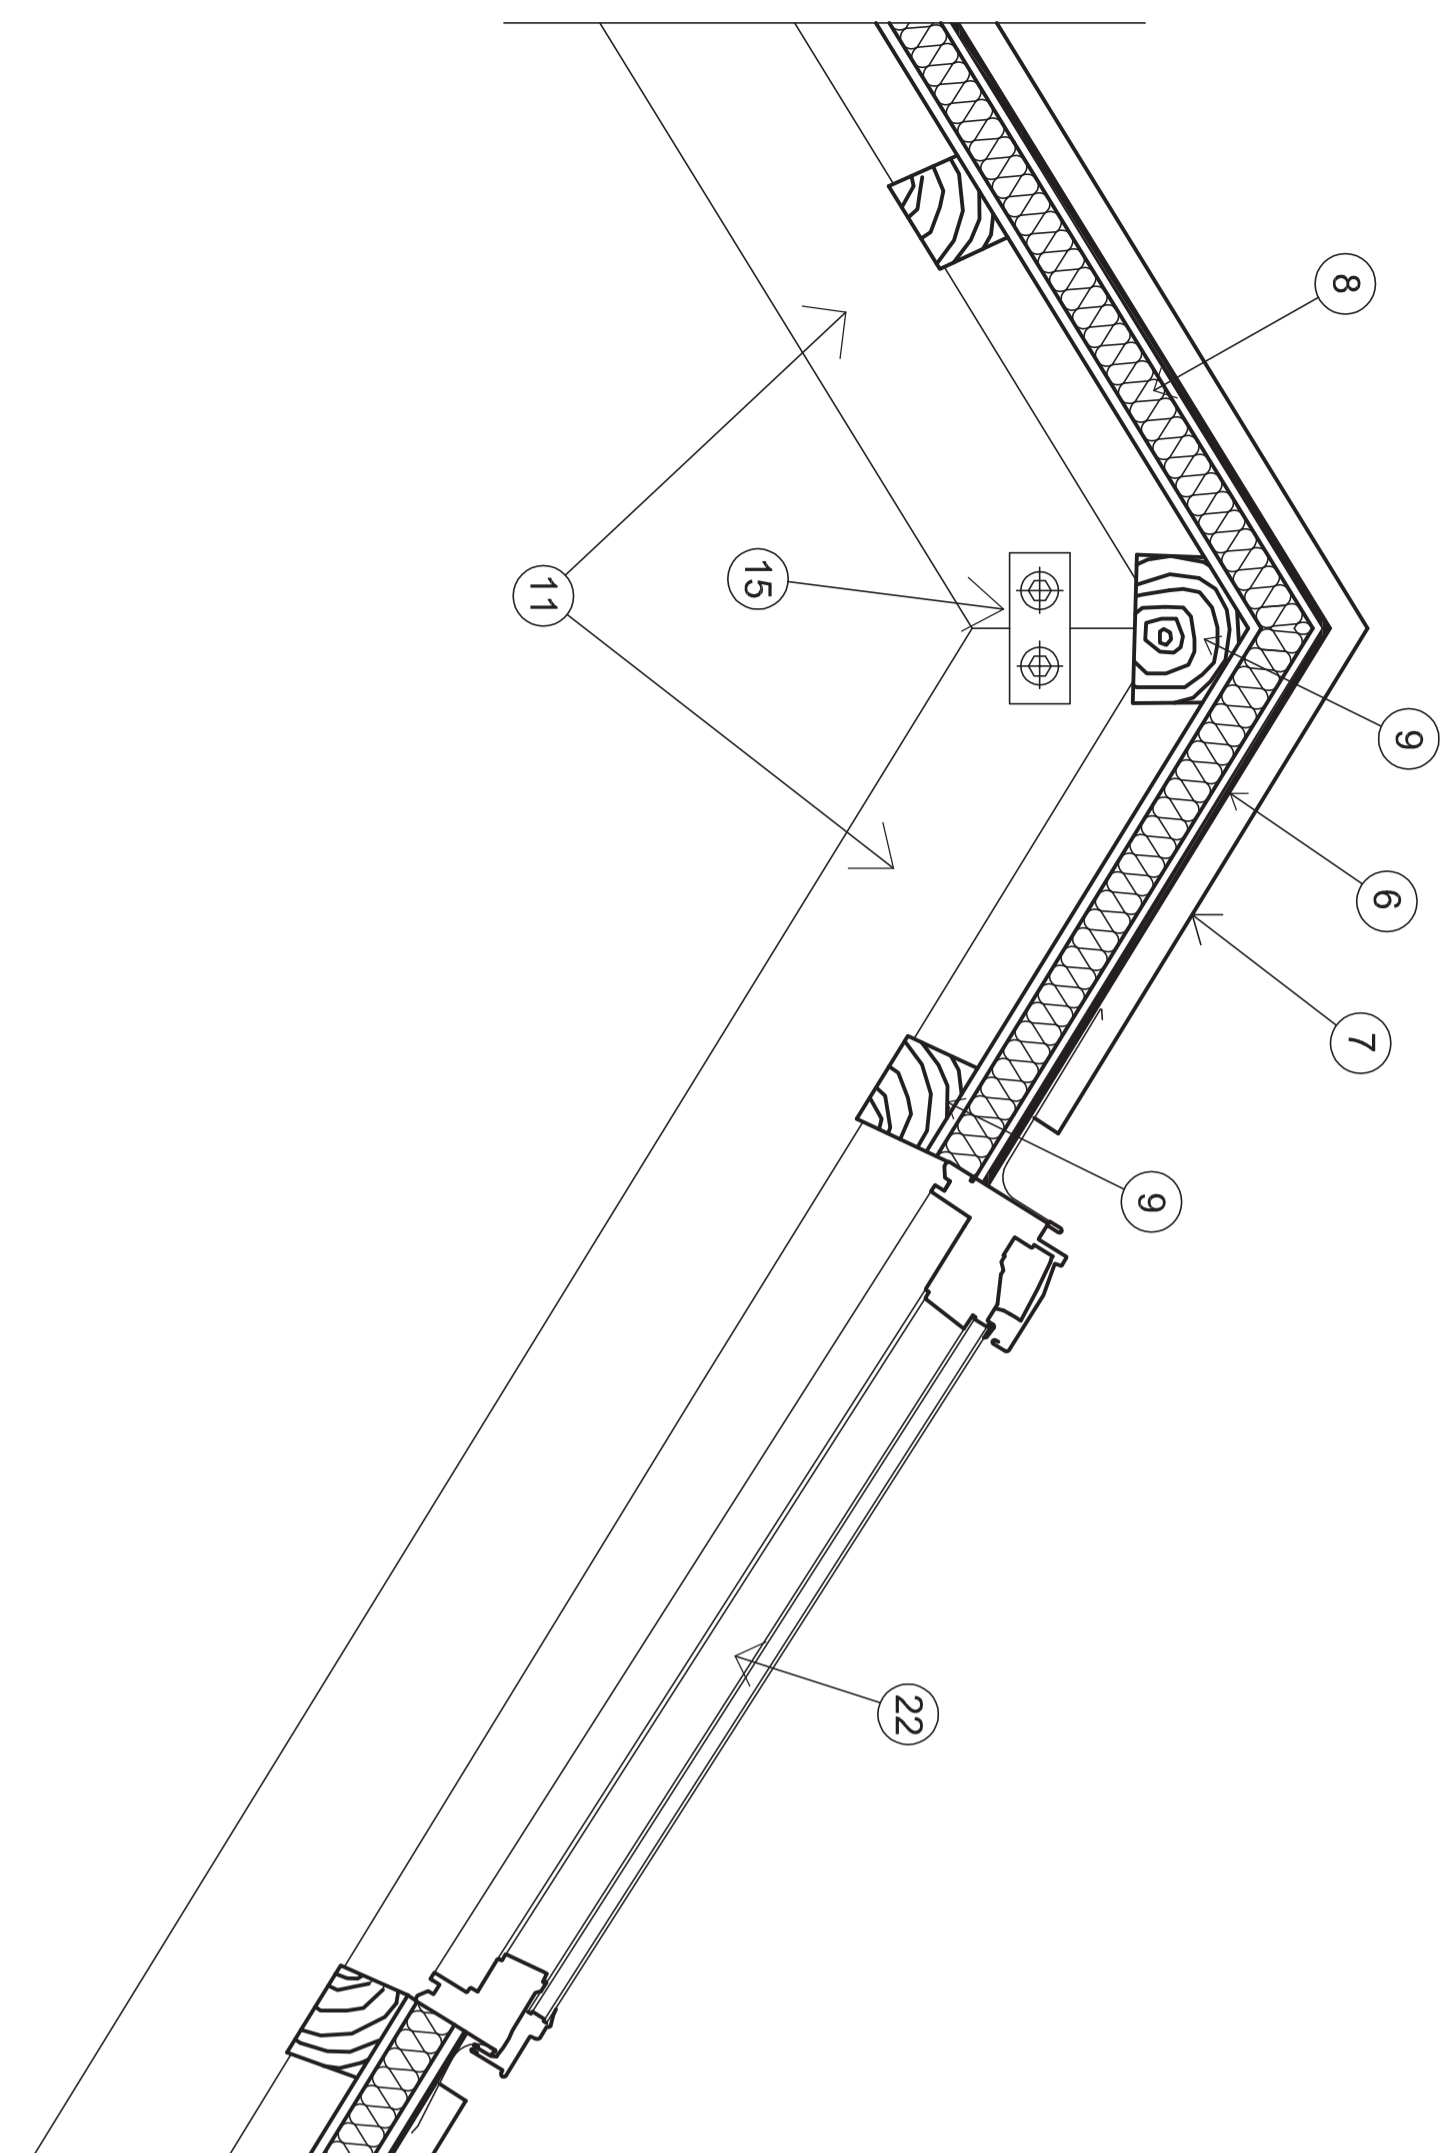
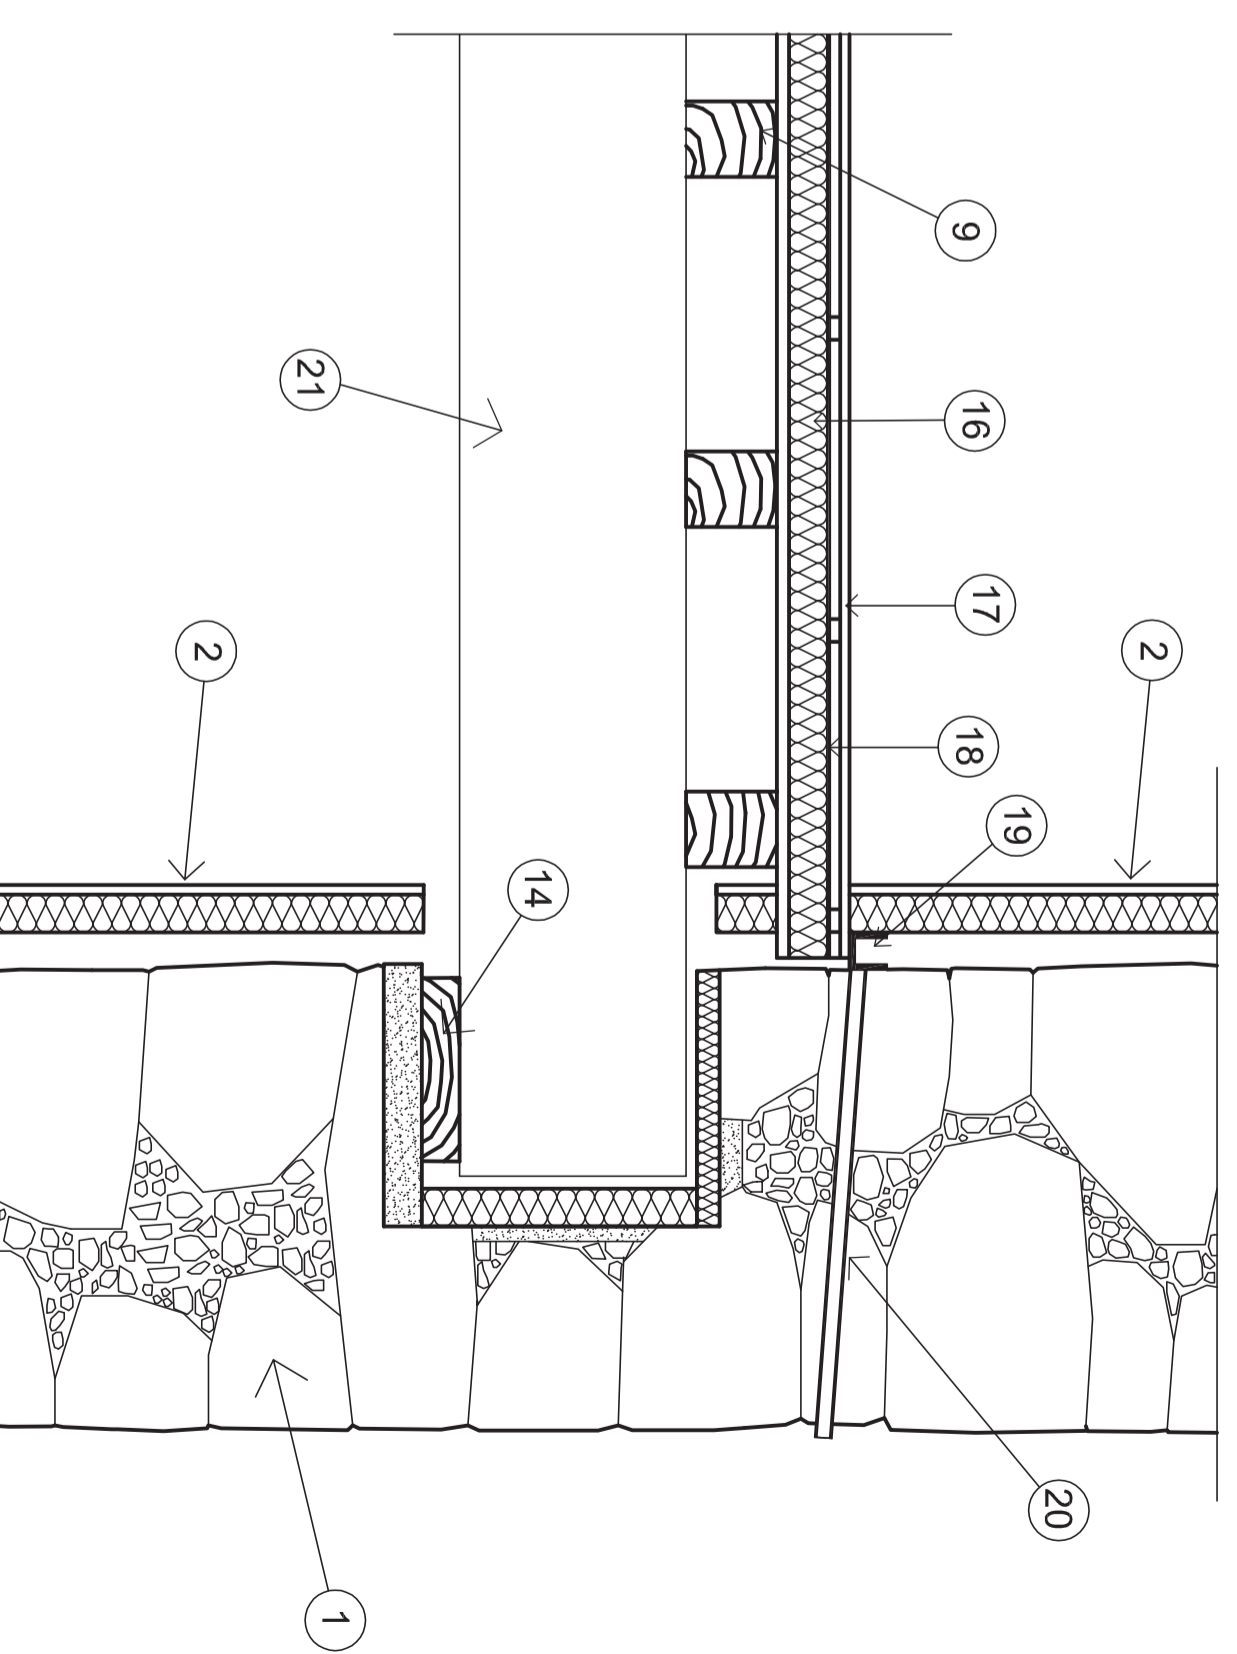
Plano	Nº plano	Escala	Proyectista
Sección constructiva estructura	32	1/110	Emilio José Rey Bouzón
Estado reformado			Proyectista
			Gumersindo Rivas
Otra	Lugar		Firma
Proyecto básico de rehabilitación de vivienda unifamiliar	Lugar de Foliente		
	Sra. María de Mántaras, Irixoa, A Coruña

| <ul style="list-style-type: none"> <li>1 Muro de mampostería 60 cm de espesor</li> <li>2 Trasdosoado 12,5 mm de carton-yeso y 50mm de aislamiento termico XPS</li> <li>3 Pieza de alero de piedra</li> <li>4 Viga de coronación de muro, con mesula en apoyo de vigas, armado mínimo según EHE-08</li> <li>5 Mortero de cemento para formación de pendiente</li> <li>6 Lamina impermeabilizante</li> <li>7 Cubierta de pizarra tipo tradicional</li> <li>8 Termochip hidrófugo + iroko (10+50+19mm)</li> <li>9 Correas de madera de aserrada de castaño</li> <li>10 Falso techo 12,5 mm de carton-yeso y 40 mm de aislamiento termico XPS</li> <li>11 Viga de madera aserrada de castaño (par y tirante) sección 25x20 cm</li> <li>12 Reondos de acero anclados al muro con resinas tipo epoxi</li> </ul> | <ul style="list-style-type: none"> <li>13 Perfil laminado</li> <li>14 Durmiente de madera para apoyo</li> <li>15 Lamina de acero y pernos para refuerzo de vigas en encuentros</li> <li>16 Panel tipo termochip</li> <li>17 Tarima flotante de madera de castaño</li> <li>18 Lamina anti-impactos tipo fompex</li> <li>19 Canal para recogida de condensaciones en cámara de aire</li> <li>20 Mechnal para evacuacion de condensaciones en cámara de aire</li> <li>21 Viga de madera aserrada de castaño sección 35x30 cm</li> <li>22 Ventana tipo VELUX con apertura proyectante de 30° - GH1</li> </ul> |

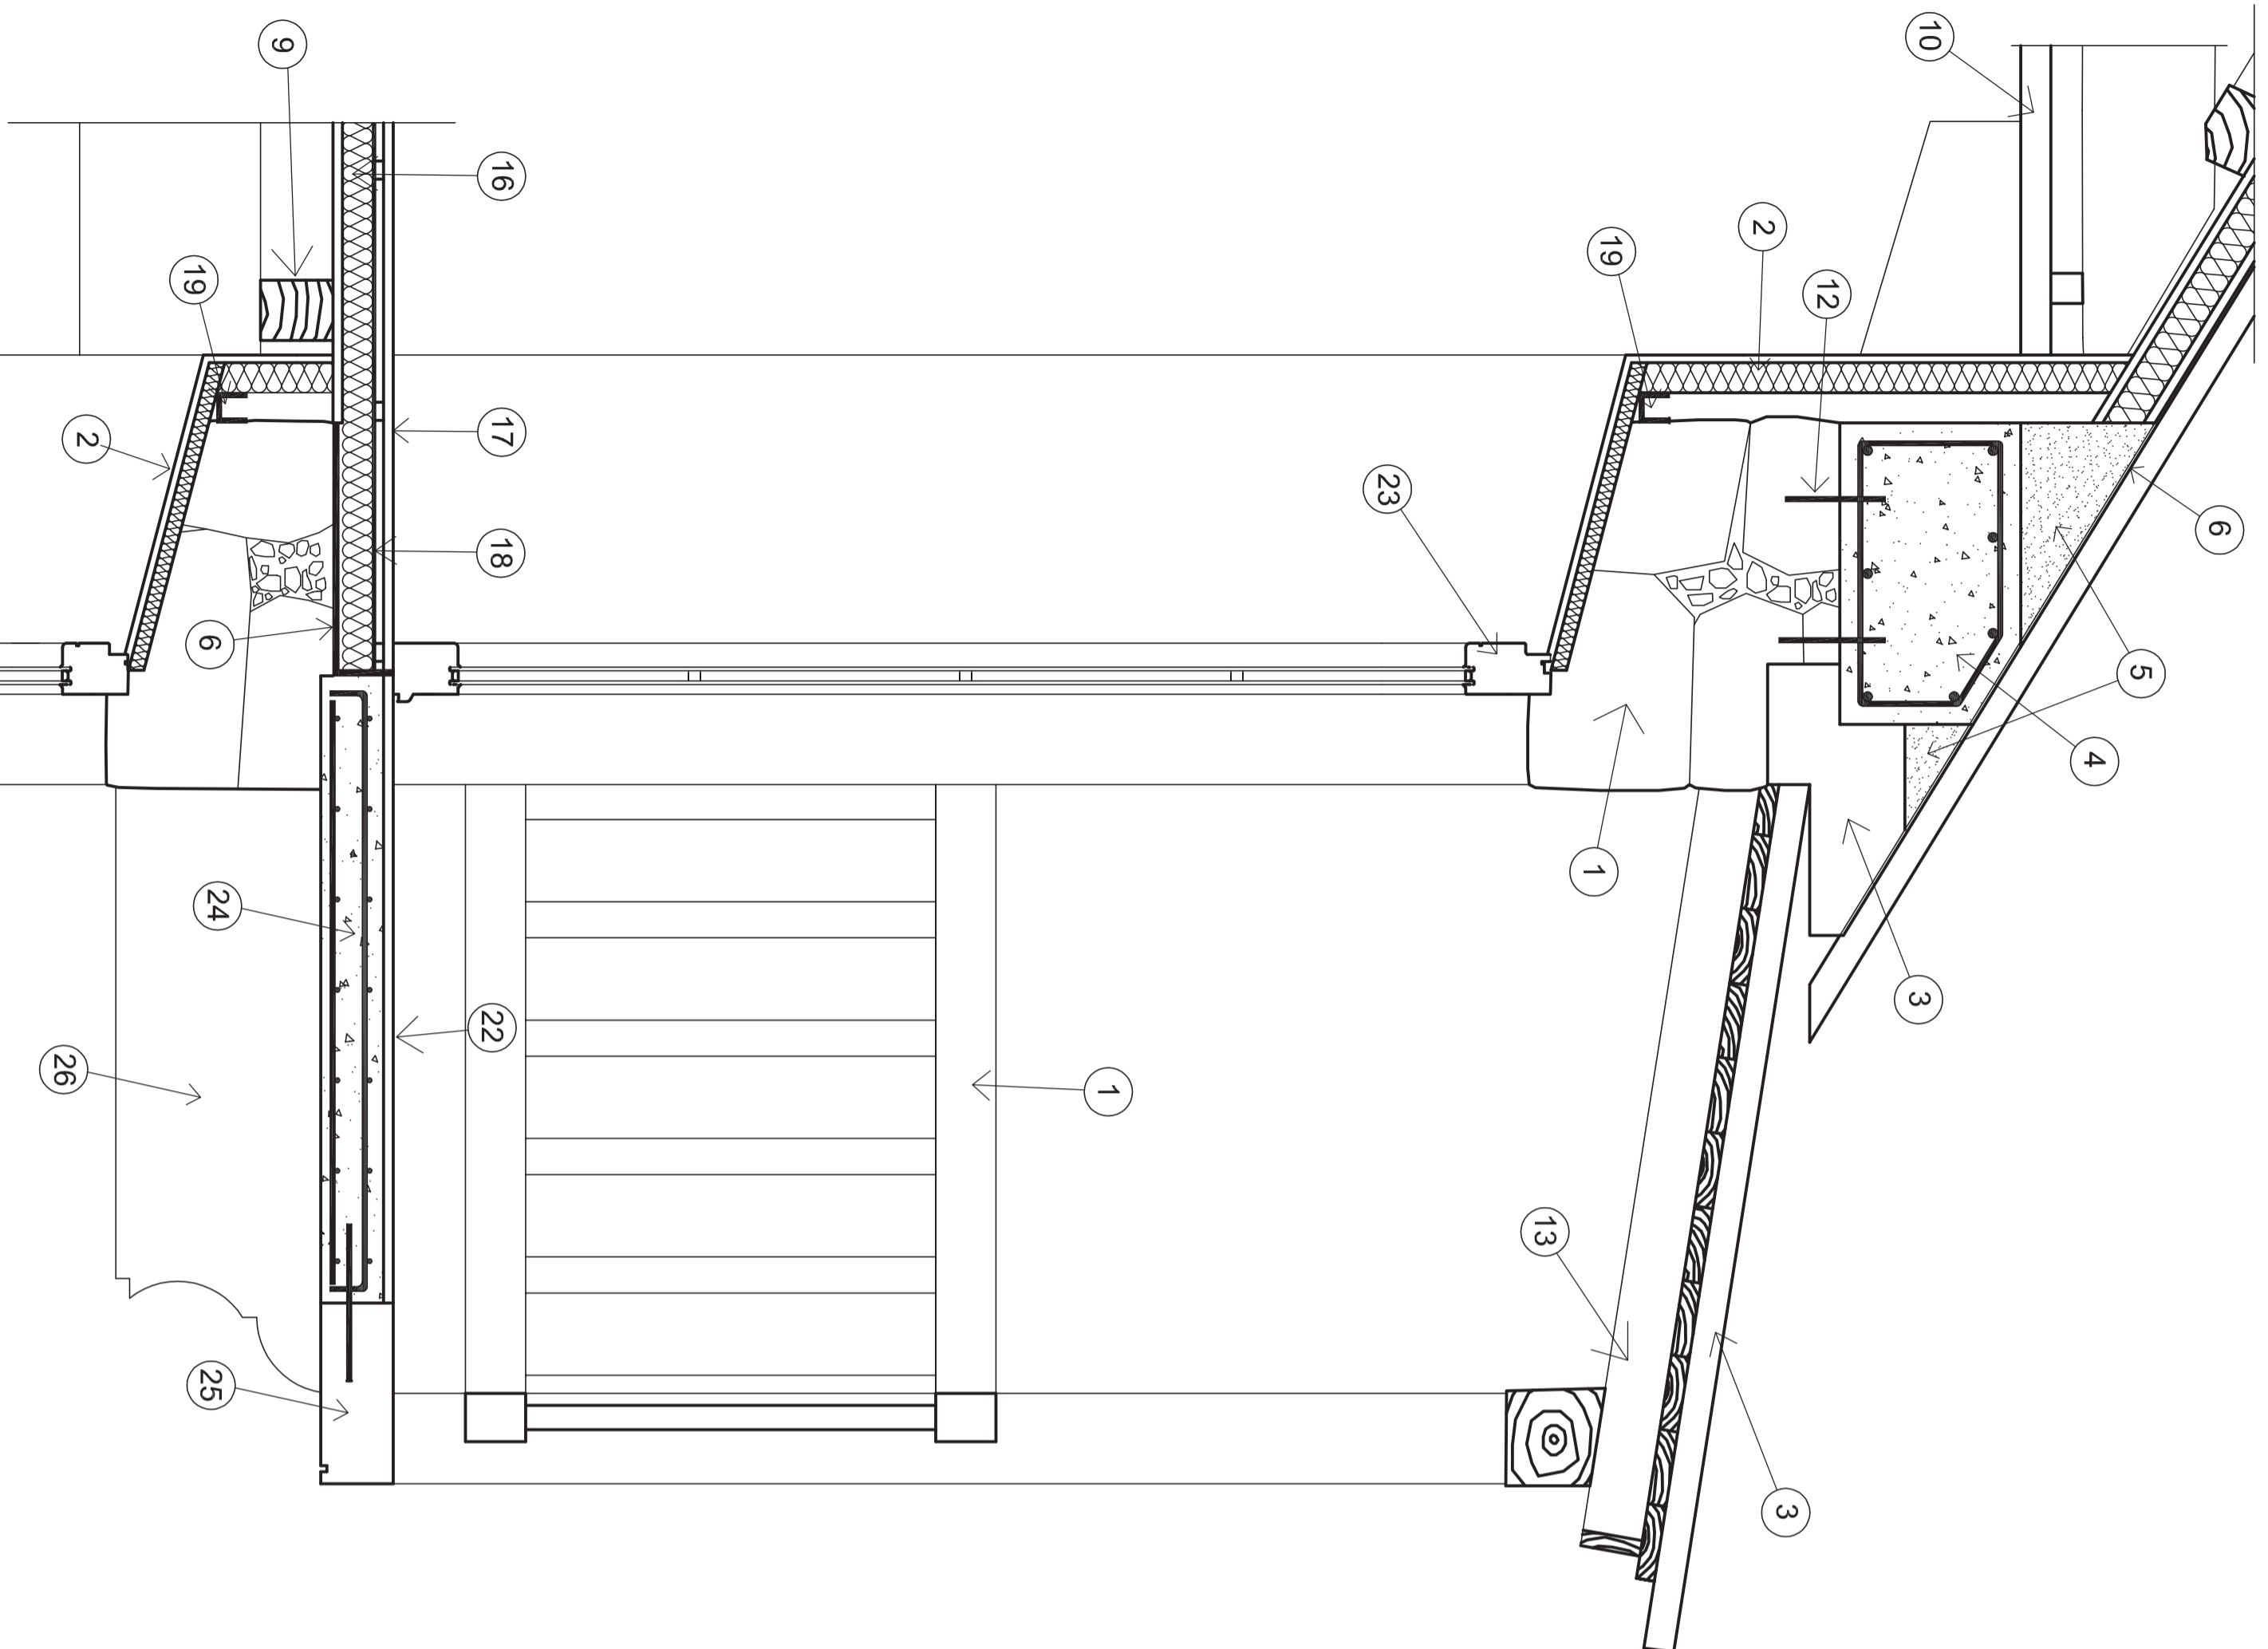
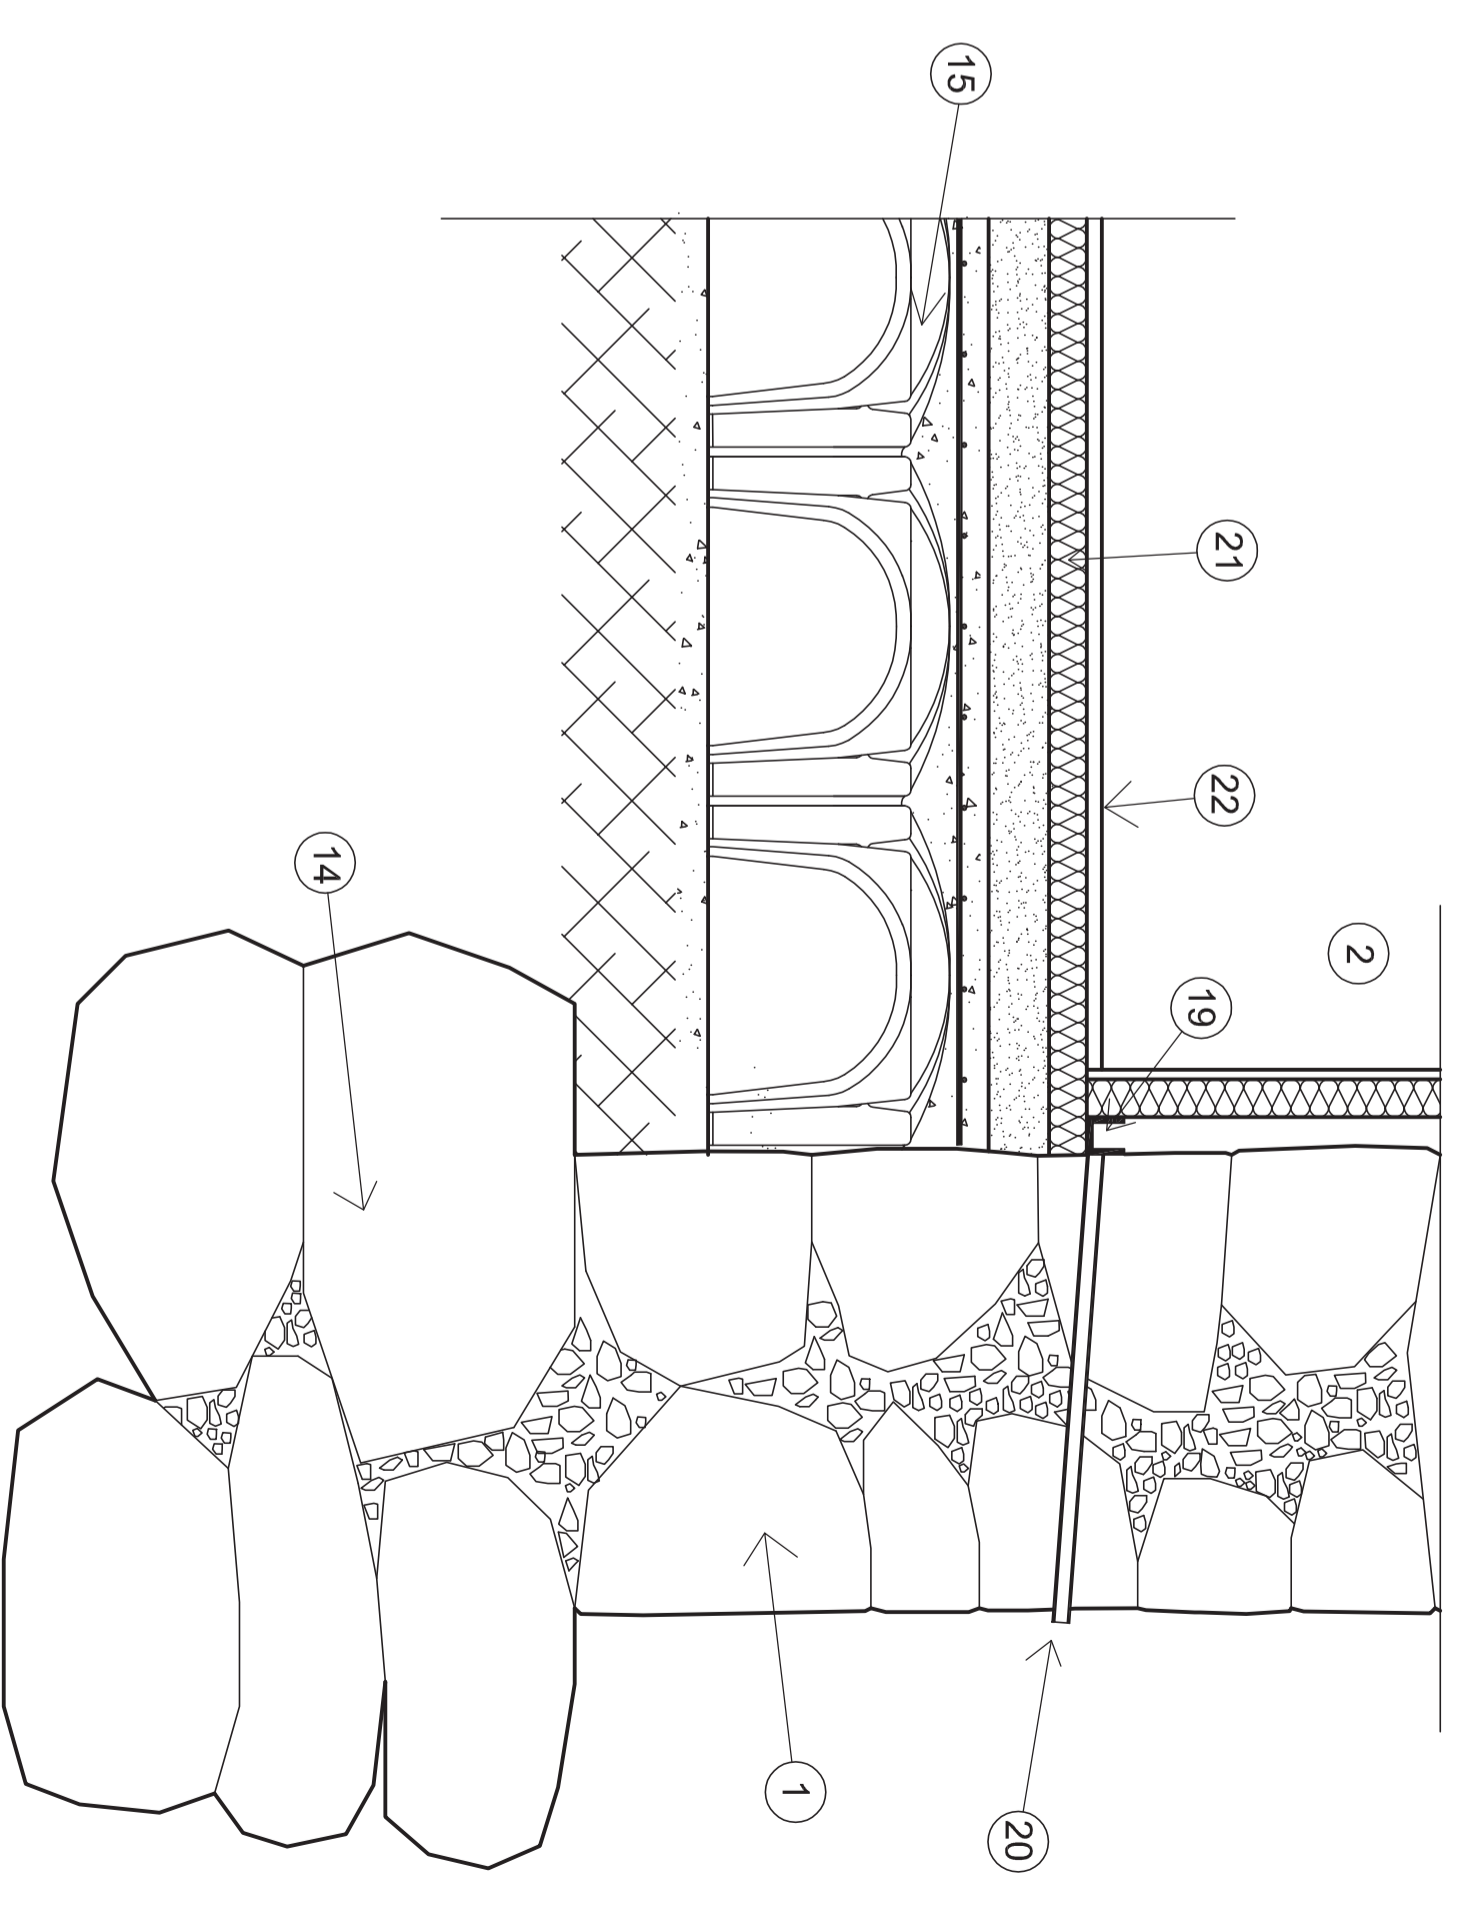
Plano	Nº plano	Escala	Proyectista
Sección constructiva cerramiento y solera	33	1/10	Emilio José Rey Bouzón
Estado reformado			Proyectista
			Gumersindo Rivas
Otra	Lugar		Firma
Proyecto básico de rehabilitación de vivienda unifamiliar	Lugar de Foliente		
	Sra. María de Mántaras, Irixa, A Coruña

- 1 Muro de mampostería 60 cm de espesor
- 2 Trasdosoado 12,5 mm de carton-yeso y 50mm de aislamiento termico XPS
- 3 Pieza de alero de piedra
- 4 Viga de coronación de muro, armado mínimo según EHE-08

- 5 Mortero de cemento para formación de pendiente
- 6 Lamina impermeabilizante
- 7 Cubierta de pizarra tipo tradicional
- 8 Termochip hidrófugo + Iroko (10+50+19mm)

- 9 Correas de madera de aserrada de castaño
- 10 Falso techo 12,5 mm de carton-yeso y 40 mm de aislamiento termico XPS
- 11 Barandilla de balcón
- 12 Recondos de acero anclados al muro con resinas tipo epoxi

- 13 Techo balcon, madera aserrada de castaño
- 14 Zapata de mampostería
- 15 Forjado caviti, base de hormigón pobre, losa superior armada y mortero de nivelación

- 16 Panel tipo termochip
- 17 Tarima flotante de madera de castaño
- 18 Lamina anti-impactos tipo fompex
- 19 Canal para recogida de condensaciones en cámara de aire

- 20 Mecninal para evacuacion de condensaciones en cámara de aire
- 21 Aislante térmico XPS 50mm
- 22 Baldosa cerámica
- 23 Ventana-puerta madera con acristalamiento doble

- 24 Losa armada
- 25 Piedra de borde anclada a la losa
- 25 Piedra en ménsula de soporte de balcón

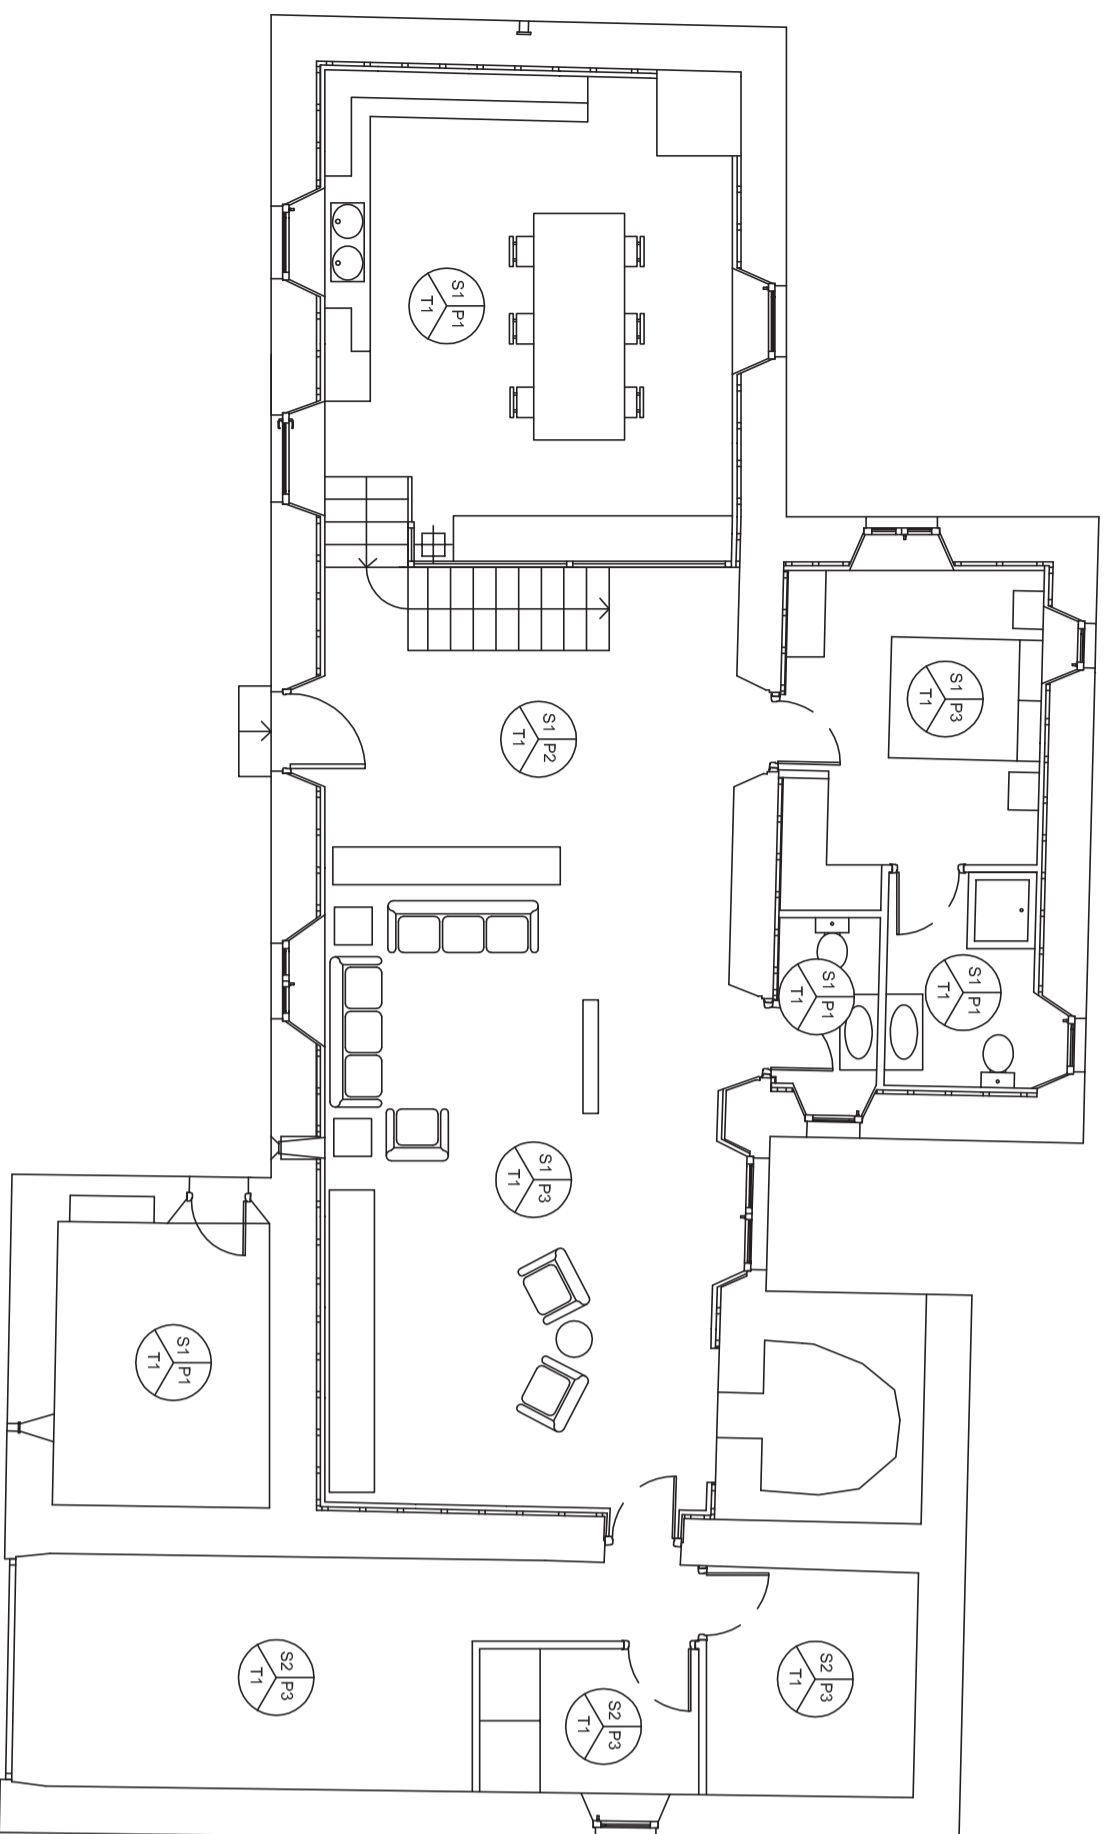
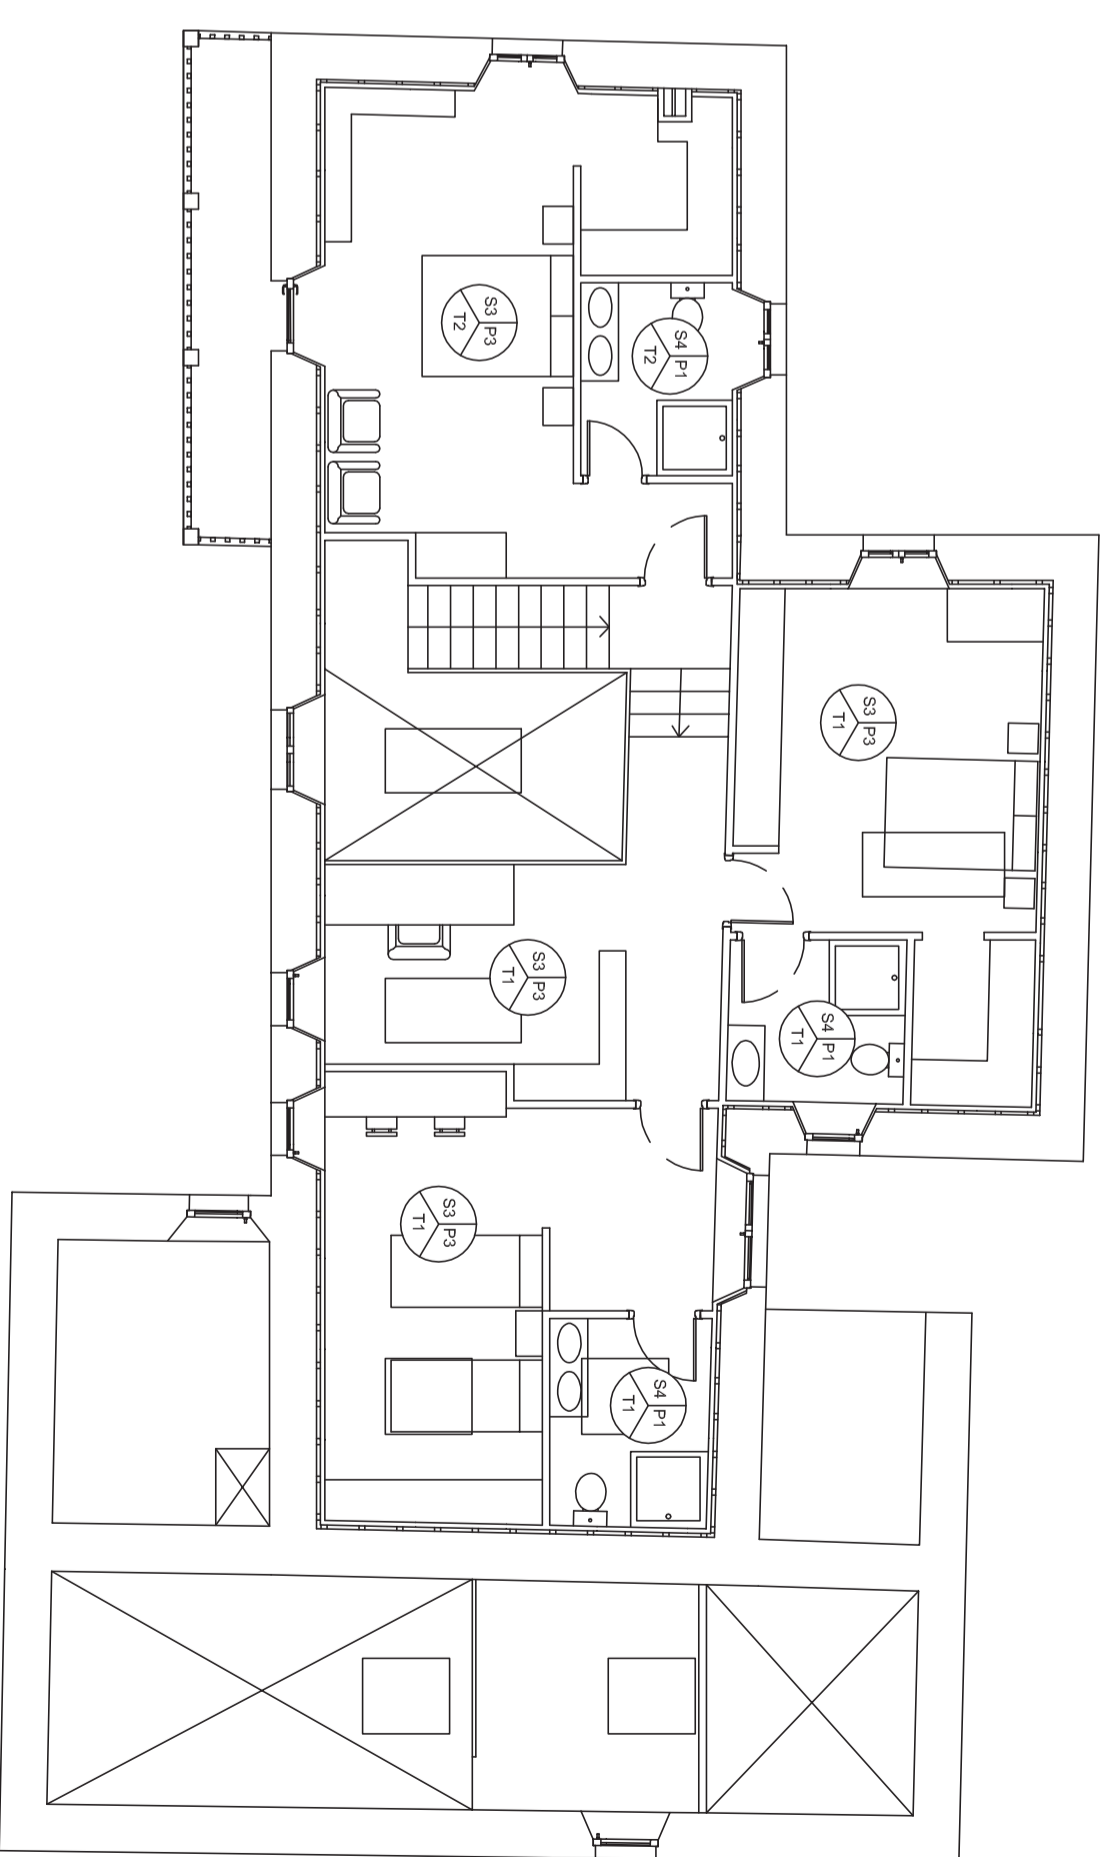
Plano	Nº plano	Escala	Proyectista
Acabados	<b>34</b>	1/50	<b>Emilio José Rey Bouzón</b>
Estado reformado			Promotor <b>Gumersindo Rivas</b>
Otra	Lugar	Firma	
Proyecto básico de rehabilitación de vivienda unifamiliar	Lugar de Foliente Sta. María de Mántaras, Irixoa, A Coruña

- S1 Gres cerámico tipo rústico
- S2 Solera de hormigón pulida
- S3 Tarima flotante de madera de castaño
- S4 Tarima flotante con tratamiento hidrofugo
- P1 Azulejo porcelánico
- P2 Mampostería encintada
- P3 Pintura plástica (colores de estancia a determinar)
- T1 Forjado de madera visto
- T2 Falso techo de madera
