# II- PLANOS

Plano	Nº plano	Escala	Proyectista	Firma
<b>Planos ajustados A3</b>			<b>Emilio José Rey Bouzón</b>	
Obra	Lugar		Tutor	
<b>Proyecto básico de rehabilitación de vivienda unifamiliar</b>	<b>Lugar de Follente</b> Sta. María de Mántaras, Irixoa, A Coruña		<b>Eloy Domínguez Díez</b>

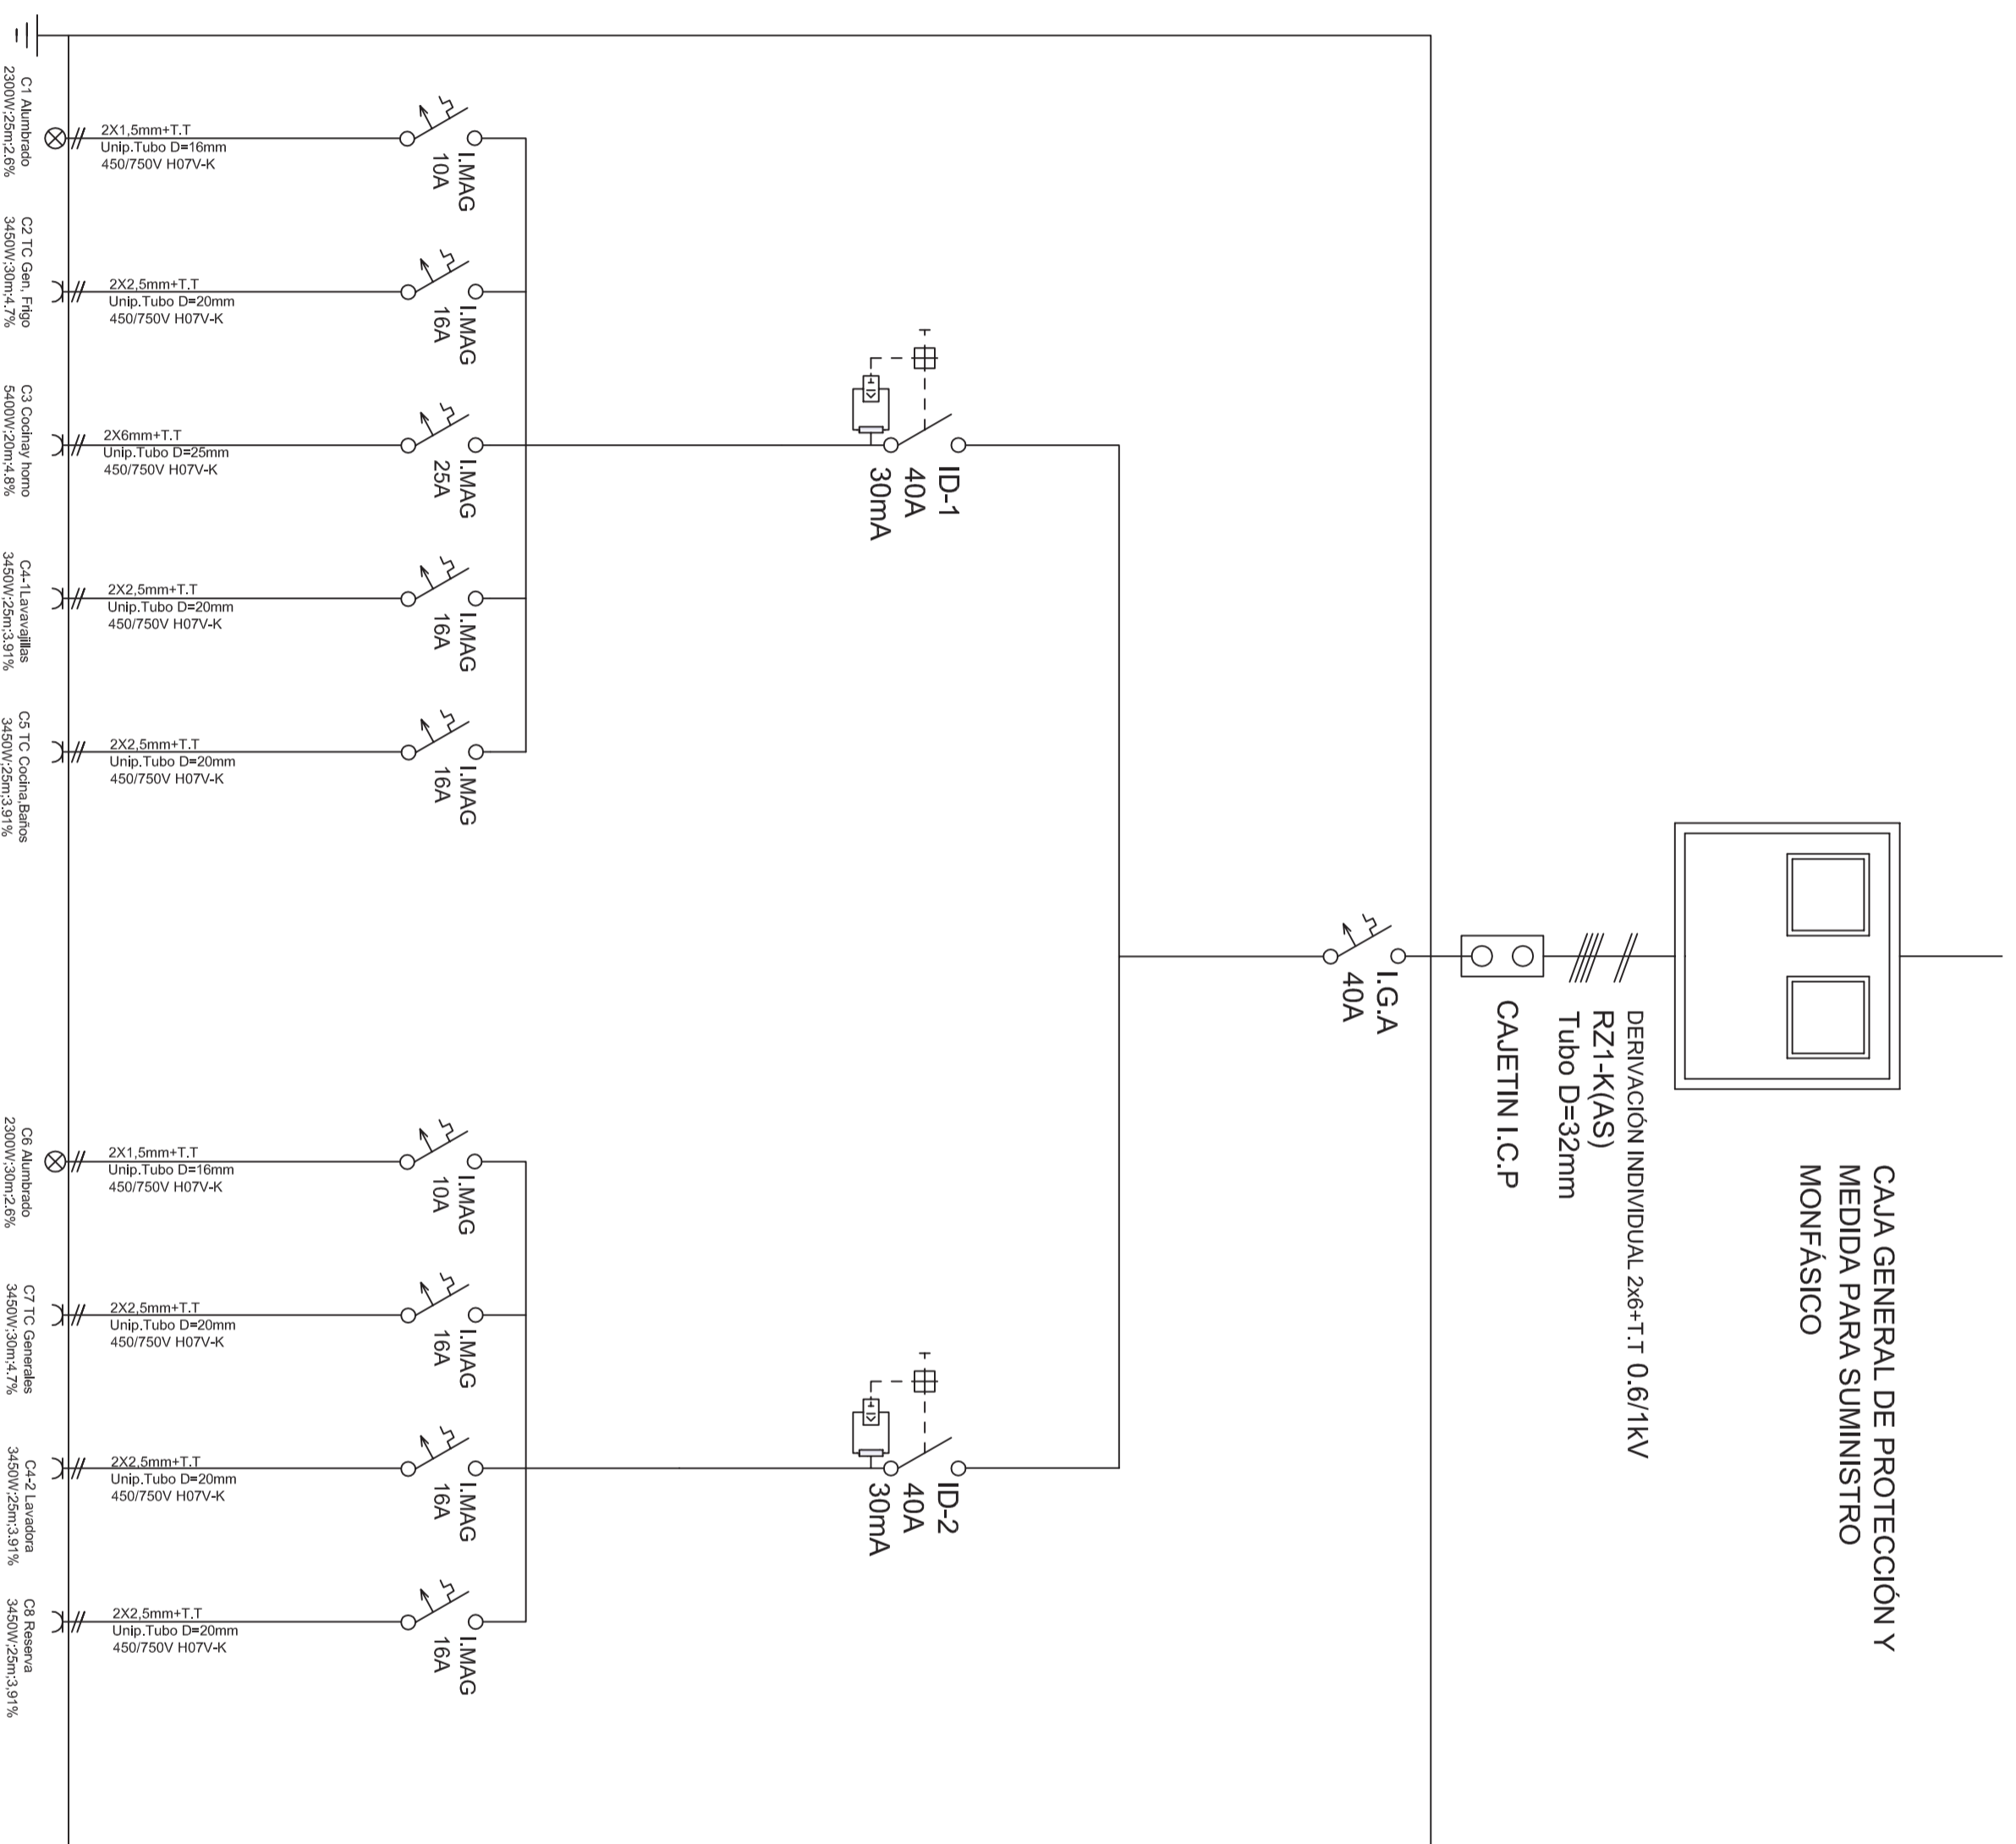
Plano	Nº plano	Escala	Proyectista
Inst. eléctrica esquema unifilar Estado reformado	<b>39</b>	-	<b>Emilio José Rey Bouzón</b> Promotor

CAJA GENERAL DE PROTECCIÓN Y  
MEDIDA PARA SUMINISTRO  
MONOFÁSICO
