Capítulo III. Catálogo de patologías de las estructuras de hormigón armado

## APARTADO 1. CATALOGO DE PATOLOGIAS DE LAS ESTRUCTURAS DE HORMIGÓN ARMADO

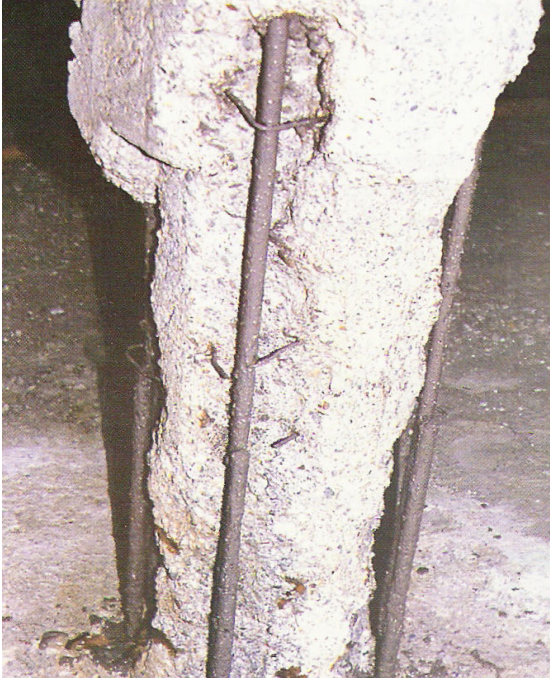
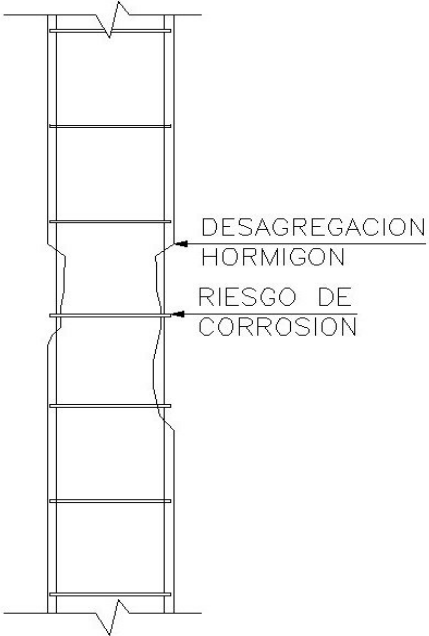
<b>ELEMENTO:</b> Pilares		<b>CODIGO:</b> P-1
<b>PATOLOGIA:</b> Desagregación del hormigón por ataque químico		
<p><b>FOTOGRAFIA:</b></p>

<p>DESAGREGACION HORMIGON</p> <p>RIESGO DE CORROSION</p>	
<p><b>DESCRIPCION:</b></p> <p>Consiste en el desmoronamiento del hormigón debido al ataque químico que sufre de forma lenta y progresiva que acaba deshaciéndolo, además de provocar la corrosión de las armaduras. Inicialmente suele presentar un aspecto poroso, con eflorescencias y cambio de color, que es significativo de que se esta produciendo una pérdida de resistencia pudiendo llegar al colapso.</p>		
<p><b>CAUSAS:</b></p> <ul style="list-style-type: none"> <li>• Elaboración del hormigón con algún componente químico que le ataca desde dentro:             <ul style="list-style-type: none"> <li>➢ Áridos reactivos que reaccionan con el agua dando sulfatos.</li> <li>➢ Aditivos empleados de forma incorrecta.</li> <li>➢ Cementos muy expansivos, con exceso de cal libre o magnesia.</li> </ul> </li> <li>• El hormigón está en un ambiente químico agresivo que le ataca desde fuera.</li> <li>• Posible entumecimiento del hormigón.</li> </ul>	<p><b>MEDIDAS:</b></p> <ul style="list-style-type: none"> <li>• Apuntalar con urgencia.</li> <li>• Si el ataque es del exterior se debe eliminar la causa o proteger el hormigón.</li> <li>• Si el ataque es del interior se debe sustituir el elemento o añadir otro que lo sustituya.</li> </ul>

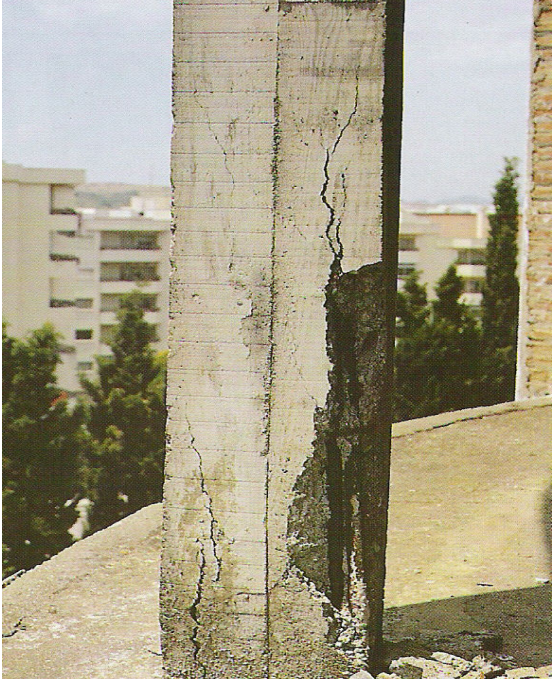
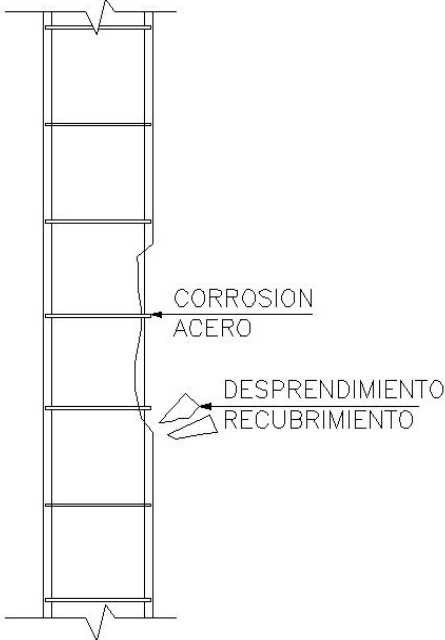
<b>ELEMENTO:</b> Pilares		<b>CODIGO:</b> P-2
<b>PATOLOGIA:</b> Corrosión en la armadura		
<b>FOTOGRAFIA:</b>	<b>CROQUIS:</b>

<b>DESCRIPCION:</b>		
<p>Consiste en la oxidación de las armaduras gracias al oxígeno que penetra del exterior y a la existencia de agua en el interior del hormigón. Al corroerse la armadura aumenta de volumen, ejerciendo una presión en el hormigón que puede provocar la caída de los recubrimientos. El fallo por corrosión se produce bien por la pérdida de sección de las barras o por el pandeo de estas, cuando los cercos se corroen y no la atan.</p>		
<b>CAUSAS:</b>	<b>MEDIDAS:</b>	
<ul style="list-style-type: none"> <li>• Empleo de agua o áridos inadecuados.</li> <li>• Armadura con escaso recubrimiento.</li> <li>• Hormigón poco compacto con exceso de agua.</li> <li>• Hormigón muy poroso por un mal vibrado.</li> <li>• Ausencia de protección superficial anti corrosión en ambientes muy agresivos con alto contenido de cloruros (zonas marinas, industrias, etc.).</li> </ul>	<ul style="list-style-type: none"> <li>• Apuntalar si la corrosión está muy avanzada.</li> <li>• Protección de la armadura y reparación del hormigón circundante.</li> <li>• Sustitución de la armadura si está muy dañada.</li> </ul>

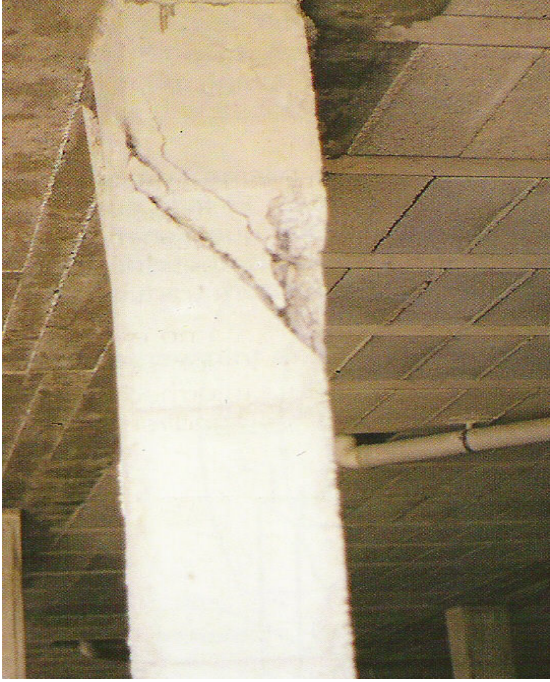
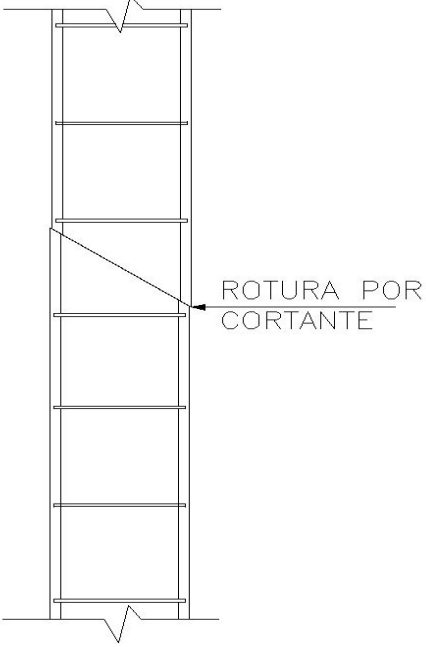
<b>ELEMENTO:</b> Pilares		<b>CODIGO:</b> P-8
<b>PATOLOGIA:</b> Rotura por cortante del pilar		
<b>FOTOGRAFIA:</b>	<b>CROQUIS:</b>

<b>DESCRIPCION:</b>		
<p>Consiste en una rotura rápida y muy grave que fisura dos caras en horizontal y en las otras dos a 60°. Es una rotura poco frecuente, pero cuando aparece lo hace de forma muy rápida siendo menor la capacidad de aviso cuanto menor sea la armadura transversal.</p>		
<b>CAUSAS:</b>	<b>MEDIDAS:</b>	
<ul style="list-style-type: none"> <li>• Diseño inadecuado:             <ul style="list-style-type: none"> <li>➤ Armadura transversal insuficiente.</li> <li>➤ Hormigón deficiente.</li> <li>➤ Sección insuficiente.</li> </ul> </li> <li>• Empuje horizontal superior al previsto.</li> <li>• Deslizamiento de la cimentación.</li> </ul>	<ul style="list-style-type: none"> <li>• Apuntalar con urgencia.</li> <li>• Reforzar el pilar por medio un recrecido añadiendo mayor número de cercos; o reforzar con perfiles de acero.</li> </ul>

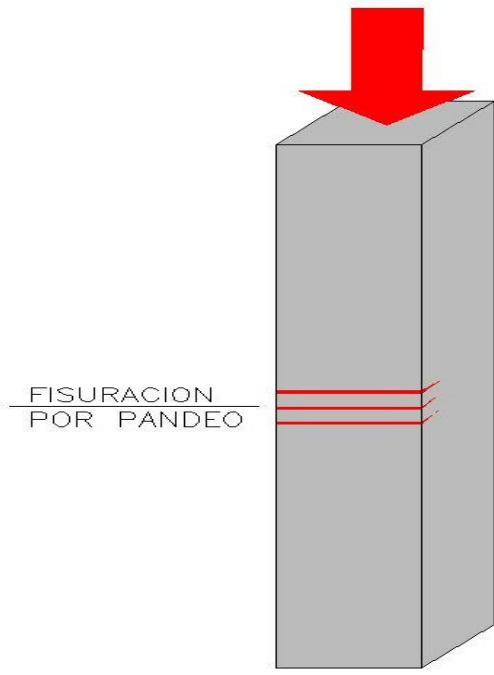
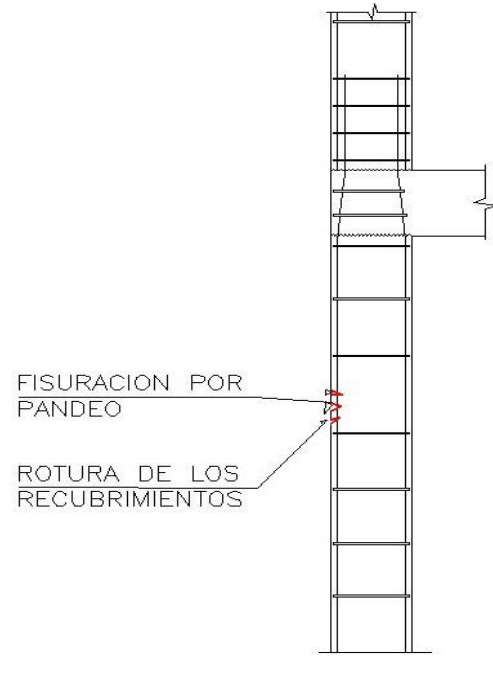
<b>ELEMENTO:</b> Pilares		<b>CODIGO:</b> P-9
<b>PATOLOGIA:</b> Fisuración por pandeo del pilar		
<p><b>FOTOGRAFIA:</b></p>

<p style="text-align: center;">FISURACION POR PANDEO</p>	<p><b>CROQUIS:</b></p>

<p style="text-align: center;">FISURACION POR PANDEO</p> <p style="text-align: center;">ROTURA DE LOS RECUBRIMIENTOS</p>	
<p><b>DESCRIPCION:</b></p> <p>Rotura rápida y muy grave, que se produce en horizontal en la cara de un pilar, a veces acompañada del desprendimiento de los recubrimientos. Aparece en pilares muy esbeltos que soportan cargas excesivas para la sección y el armado del que disponen.</p>		
<p><b>CAUSAS:</b></p> <ul style="list-style-type: none"> <li>• Sección insuficiente.</li> <li>• Armadura insuficiente.</li> <li>• Esbeltez no prevista en los cálculos.</li> <li>• Mayor altura de la considerada en los cálculos.</li> <li>• Exceso de carga en pilares esbeltos.</li> </ul>	<p><b>MEDIDAS:</b></p> <ul style="list-style-type: none"> <li>• Apuntalar con urgencia.</li> <li>• Aumentar la sección mediante el recrecido del pilar o mediante el refuerzo con perfiles metálicos.</li> </ul>

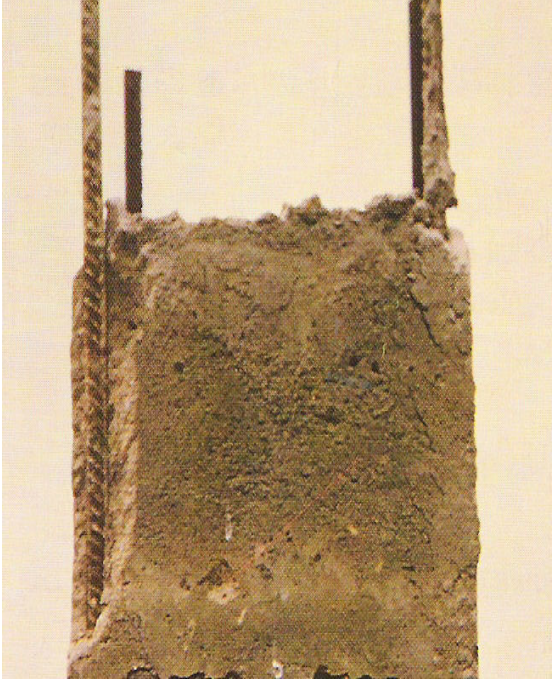
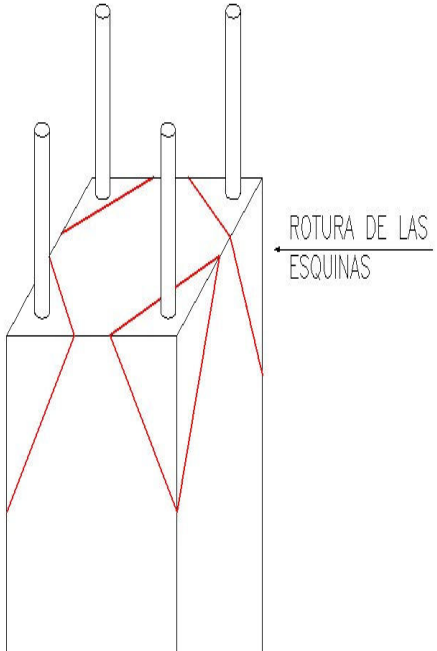
<b>ELEMENTO:</b> Pilares		<b>CODIGO:</b> P-10
<b>PATOLOGIA:</b> Rotura de esquinas en cabeza de pilar		
<b>FOTOGRAFIA:</b>

<b>DESCRIPCION:</b> Fisuras que aparecen en las esquinas de las cabezas de los pilares provocada por golpes durante el desencofrado o por subirse los obreros al forjado y sujetarse a las barras de espera, estando aun fresco el hormigón. Esta patología no es muy grave, pero sino se repara puede provocar la corrosión de las armaduras.		
<b>CAUSAS:</b> <ul style="list-style-type: none"> <li>• Doblado de las barras cuando el hormigón tenía poca resistencia.</li> <li>• Rotura por golpes en desencofrado prematuro.</li> <li>• Rotura por sujetarse a las barras con el hormigón aun fresco.</li> </ul>	<b>MEDIDAS:</b> <ul style="list-style-type: none"> <li>• Eliminar las esquinas y sustituirlas por mortero epoxi o con nuevo hormigón.</li> </ul>

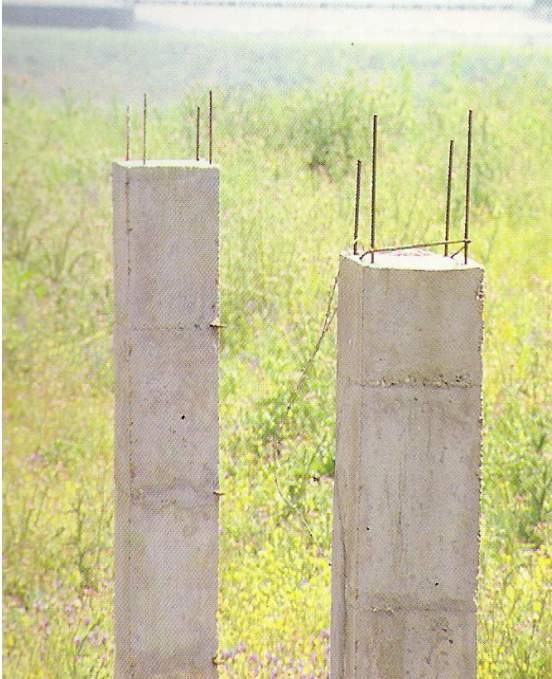
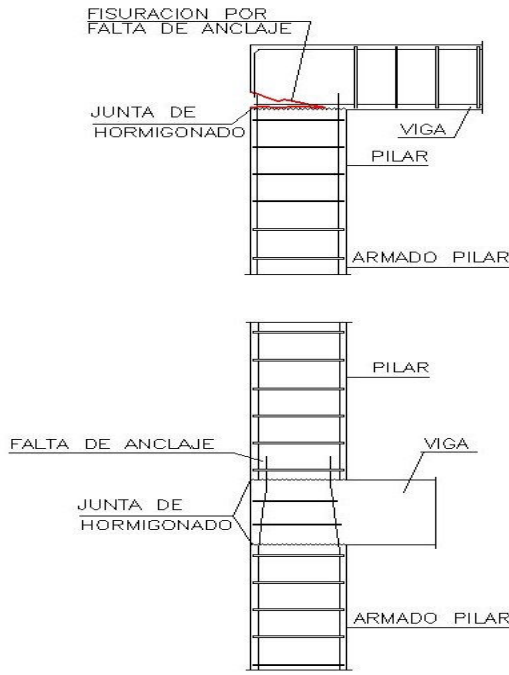
ELEMENTO: Pilares		CODIGO: P-11
<b>PATOLOGIA:</b> Armadura de espera insuficiente		
<p><b>FOTOGRAFIA:</b></p>

<p><b>DESCRIPCION:</b></p> <p>Cuando la longitud de anclaje entre las armaduras de dos pilares o entre un pilar y un forjado es escasa, la unión entre los dos elementos no tiene la continuidad y la adherencia requerida. En el caso de unión viga-pilar puede provocar la fisuración al deslizar la armadura en el hormigón. Si la viga no es capaz de soportar la nueva distribución de esfuerzos puede llegar a la rotura seguida de nuevos daños.</p>		
<p><b>CAUSAS:</b></p> <ul style="list-style-type: none"> <li>• Escasa longitud de anclaje entre dos piezas diferentes.</li> </ul>	<p><b>MEDIDAS:</b></p> <ul style="list-style-type: none"> <li>• Apuntalar si existe riesgo.</li> <li>• Sellar fisuras y reforzar la estructura si es preciso.</li> </ul>

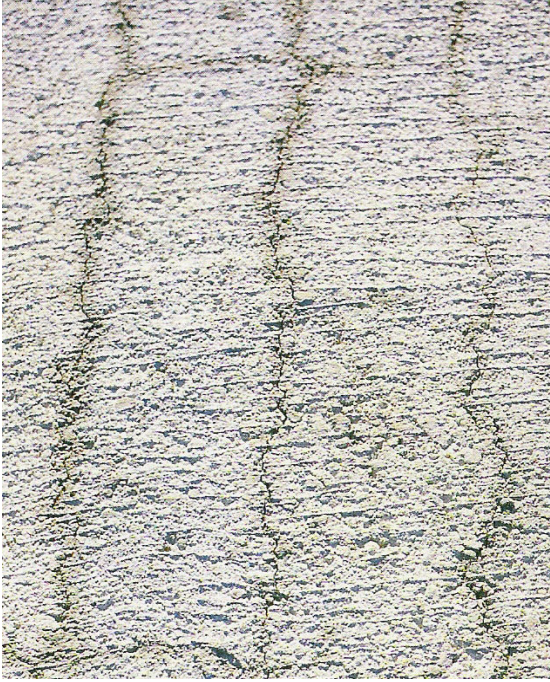
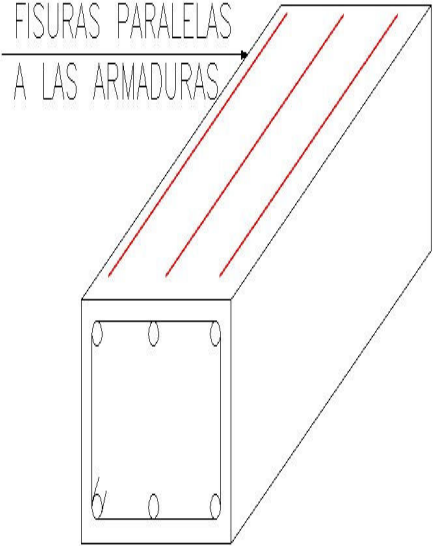
<b>ELEMENTO:</b> Vigas		<b>CODIGO:</b> V-2
<b>PATOLOGIA:</b> Asiento plástico de una viga		
<p><b>FOTOGRAFIA:</b></p>

<p><b>DESCRIPCION:</b></p> <p>Consiste en la disminución de volumen que se produce en el hormigón durante su fraguado y endurecimiento por la evaporación del agua que contiene. Esto provoca una fisuración debida a la coacción que la armadura ejerce sobre la retracción plástica del hormigón, partiéndolo al superar su resistencia a tracción. Esta patología suele aparece a partir de las tres primeras horas del vertido.</p>		
<p><b>CAUSAS:</b></p> <ul style="list-style-type: none"> <li>• Exceso de agua de amasado en el hormigón.</li> <li>• Exceso de finos y de cemento.</li> <li>• Cuantías de acero demasiado pequeñas.</li> <li>• Hormigonar en época calurosa con encofrado, armadura y viguetas muy calientes por la acción solar.</li> <li>• Exceso de vibrado.</li> <li>• Curado inadecuado en climas calurosos o con viento.</li> </ul>	<p><b>MEDIDAS:</b></p> <ul style="list-style-type: none"> <li>• Comprobar si el hormigón tiene su resistencia.</li> <li>• Proteger las armaduras y sellar el hormigón con algún mortero epoxi.</li> <li>• Reforzar el elemento sino tiene suficiente resistencia.</li> </ul>

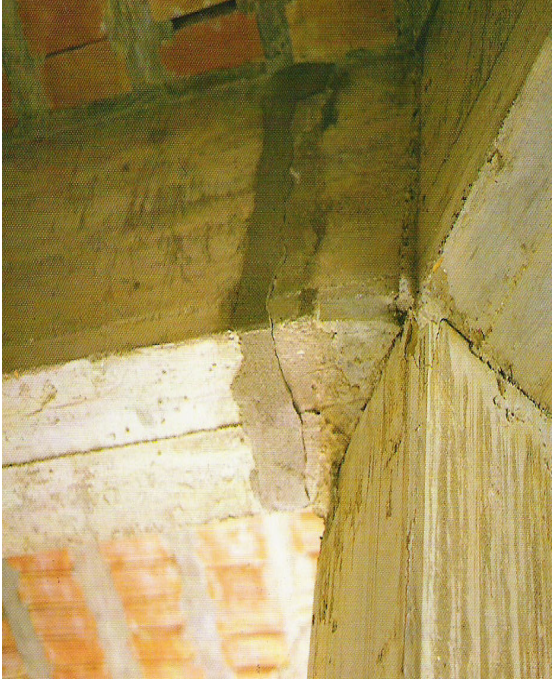
<b>ELEMENTO:</b> Vigas		<b>CODIGO:</b> V-3
<b>PATOLOGIA:</b> Contracción térmica de una viga		
<p><b>FOTOGRAFIA:</b></p>

<p><b>CROQUIS:</b></p>  	
<p><b>DESCRIPCION:</b></p> <p>Consisten en los movimientos que experimenta el hormigón, durante el proceso de fraguado y endurecimiento, debido a la diferencia de temperatura que existe dentro de ella. Si estos movimientos se encuentran coartados y las tensiones superan la capacidad resistente, aparecen fisuras transversales al esfuerzo, que lo cortan. Es común en los cambios bruscos de armado y zonas menos armadas.</p>		
<p><b>CAUSAS:</b></p> <ul style="list-style-type: none"> <li>• Escasa cuantía de hormigón.</li> <li>• Omisión de juntas de dilatación.</li> <li>• Elementos muy coartados.</li> </ul>	<p><b>MEDIDAS:</b></p> <ul style="list-style-type: none"> <li>• Eliminar la causa que produce la fisura.</li> <li>• Sellar la fisura para evitar la posible corrosión de las armaduras.</li> </ul>

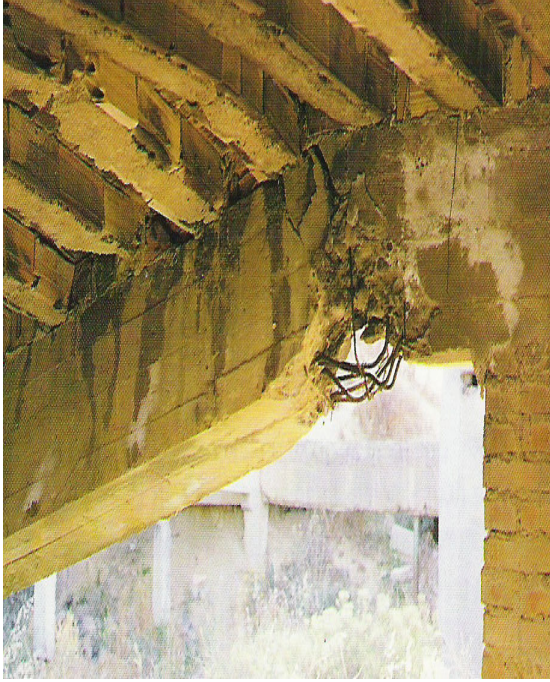
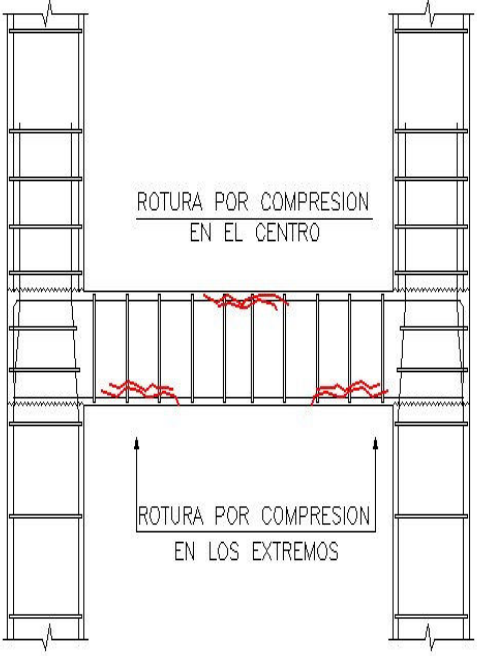
<b>ELEMENTO:</b> Vigas		<b>CODIGO:</b> V-4
<b>PATOLOGIA:</b> Aplastamiento por compresión del hormigón de una viga		
<p><b>FOTOGRAFIA:</b></p>

<p><b>DESCRIPCION:</b></p> <p>Rotura de carácter muy grave que se produce en la zona de compresión del hormigón por su aplastamiento. Son roturas de carácter muy peligroso que comienzan con unas fisuras grandes y pueden llegar al agotamiento de la viga, dependiendo de la cuantía de acero. Se producen en la cara superior del centro de la viga, y en las caras inferiores en las zonas extremas de la viga en la unión con el pilar.</p>		
<p><b>CAUSAS:</b></p> <ul style="list-style-type: none"> <li>• Sección pequeña con mucha armadura de tracción.</li> <li>• Hormigón deficiente.</li> <li>• Exceso de carga.</li> <li>• Cálculo deficiente.</li> </ul>	<p><b>MEDIDAS:</b></p> <ul style="list-style-type: none"> <li>• Apuntalar con urgencia.</li> <li>• Aumentar la sección de la viga reforzándola por medio de recrecidos, refuerzos con perfilería metálica, etc.</li> <li>• Reducir las cargas.</li> </ul>

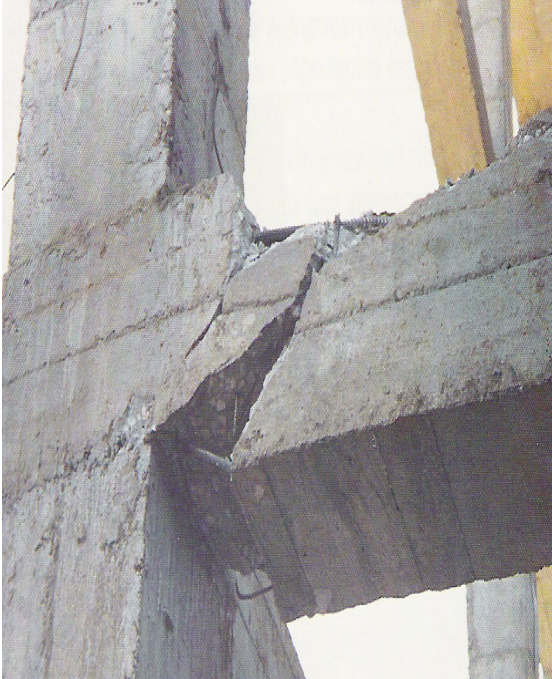
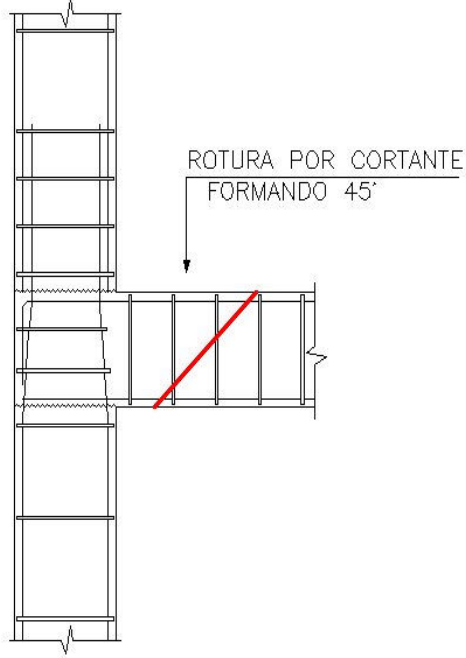
<b>ELEMENTO:</b> Vigas		<b>CODIGO:</b> V-6
<b>PATOLOGIA:</b> Rotura por cortante de una viga		
<b>FOTOGRAFIA:</b>	<b>CROQUIS:</b>

<b>DESCRIPCION:</b>		
<p>Son fisuras muy peligrosas, que dependen básicamente de la cuantía de los cercos; a mayor cuantía mayor tiempo de aviso, mientras que en ausencia de cercos la rotura es instantánea. Consiste en una fisuración a 45° dirigiéndose hacia el apoyo y seccionando la viga. Este tipo de rotura se ve incrementada cuando los cercos no tienen la suficiente longitud de anclaje o todos los estribos están anclados en la misma barra.</p>		
<b>CAUSAS:</b>	<b>MEDIDAS:</b>	
<ul style="list-style-type: none"> <li>• Cargas superiores a las previstas.</li> <li>• Menor resistencia del hormigón.</li> <li>• Sección insuficiente de la viga.</li> <li>• Armadura transversal insuficiente.</li> <li>• Colocación inadecuada de cercos:             <ul style="list-style-type: none"> <li>➤ Menor diámetro.</li> <li>➤ Muy separados.</li> <li>➤ Escasa longitud de anclaje.</li> <li>➤ Mal cerrado.</li> </ul> </li> <li>• Cálculo erróneo.</li> </ul>	<ul style="list-style-type: none"> <li>• Apuntalar con urgencia.</li> <li>• Reforzar la viga por medio de recredidos de hormigón, colocando nueva armadura transversal formado horquillas sujetas con resinas epoxi.</li> <li>• Reducir las cargas y sellar las fisuras.</li> </ul>

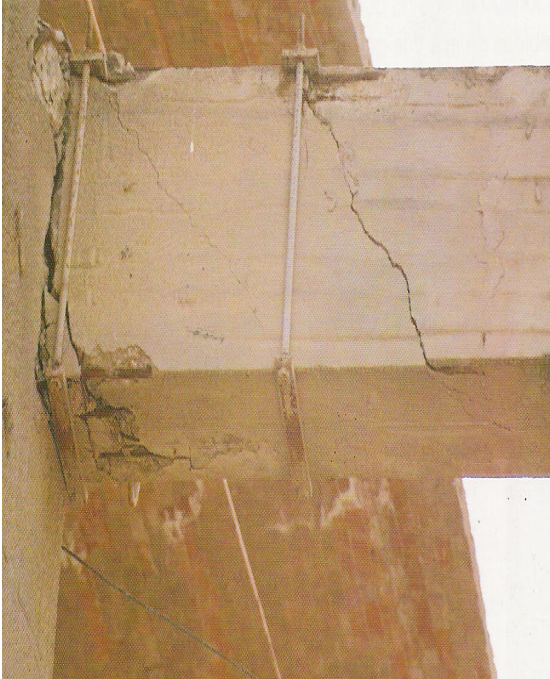
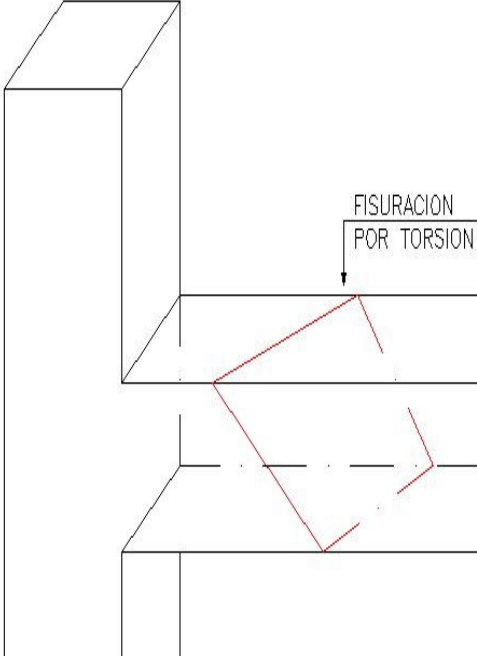
<b>ELEMENTO:</b> Vigas		<b>CODIGO:</b> V-7
<b>PATOLOGIA:</b> Rotura por torsión de una viga		
<b>FOTOGRAFIA:</b>	<b>CROQUIS:</b>

<b>DESCRIPCION:</b>		
<p>La torsión provoca fisuras a 45° que buzan en dirección opuesta en las diferentes caras de la viga, al contrario que el cortante; y su rapidez de aparición es mayor cuanto menor sea la armadura transversal. En general las piezas que tienen riesgo de rotura por torsor son las vigas de borde a las que acometen forjados de grandes luces, vigas que reciben brochales, y vigas de extremos de voladizos.</p>		
<b>CAUSAS:</b>	<b>MEDIDAS:</b>	
<ul style="list-style-type: none"> <li>• Sección insuficiente de la viga.</li> <li>• Armadura transversal y longitudinal insuficiente.</li> <li>• Cercos con escasa longitud de anclaje.</li> <li>• Hormigón de menor resistencia.</li> <li>• Cálculo erróneo que no ha previsto el torsor.</li> </ul>	<ul style="list-style-type: none"> <li>• Apuntalar.</li> <li>• Compensar cargas.</li> <li>• Aumentar la sección de la viga por medio de recrecidos o reforzarla con pletinas sujetas con resinas epoxi.</li> </ul>

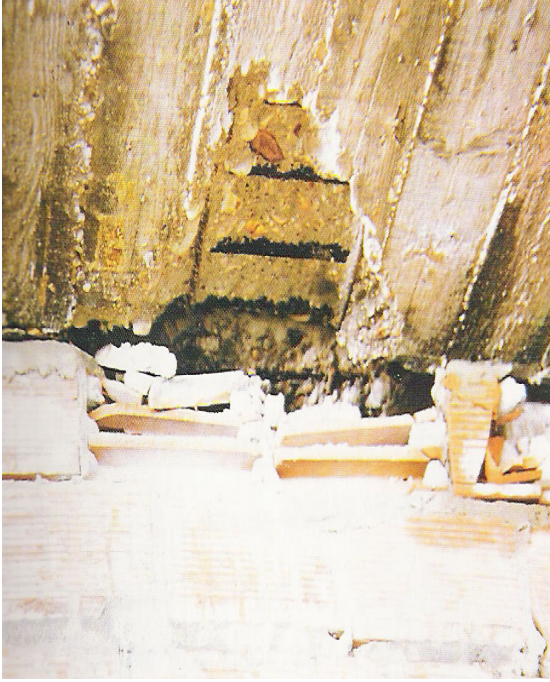
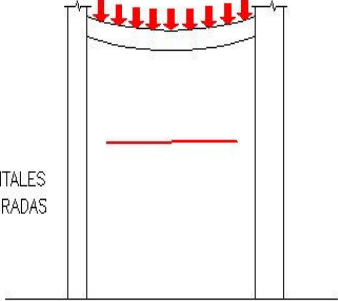
ELEMENTO: Vigas		CODIGO: V-8
<p><b>PATOLOGIA:</b> Deformación excesiva o flecha de una viga</p>		
<p><b>FOTOGRAFIA:</b></p>

<p><b>CROQUIS:</b></p> <div style="display: flex; flex-direction: column; align-items: center;"> <div style="display: flex; align-items: center; margin-bottom: 20px;"> <div style="width: 30%;"> <p>ROTURA POR PANDEO CON FISURAS HORIZONTALES POR UNA CARA Y CERRADAS POR LA OTRA</p> </div> <div style="text-align: center;">

<p>TABIQUES CON MUCHA ALTURA</p> </div> </div> <div style="display: flex; align-items: center;"> <div style="width: 30%;"> <p>ROTURA POR APLASTAMIENTO CON FISURAS FINAS Y VERTICALES</p> </div> <div style="text-align: center;">

<p><b>CAUSAS:</b></p> <ul style="list-style-type: none"> <li>• No calcular las deformaciones.</li> <li>• Considerar la misma deformación relativa en vigas pequeñas que en las grandes.</li> <li>• No prever la transmisión de cargas a través de los cerramientos, en especial con grandes luces.</li> <li>• No haber capacitado al forjado primero para soportar mayor carga.</li> <li>• No igualar deformaciones en vigas que forman la junta de dilatación.</li> </ul>	<p><b>MEDIDAS:</b></p> <ul style="list-style-type: none"> <li>• Si la deformación es muy elevada, acompañada de otros problemas, se reforzará la viga dotándola de mayor rigidez.</li> <li>• Es recomendable dejar un espacio entre el tabique y el forjado para evitar la posible rotura al flectar la viga.</li> </ul>

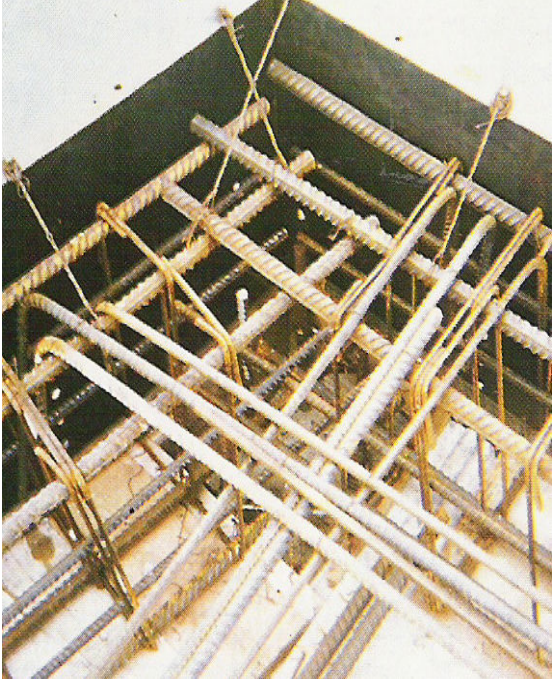
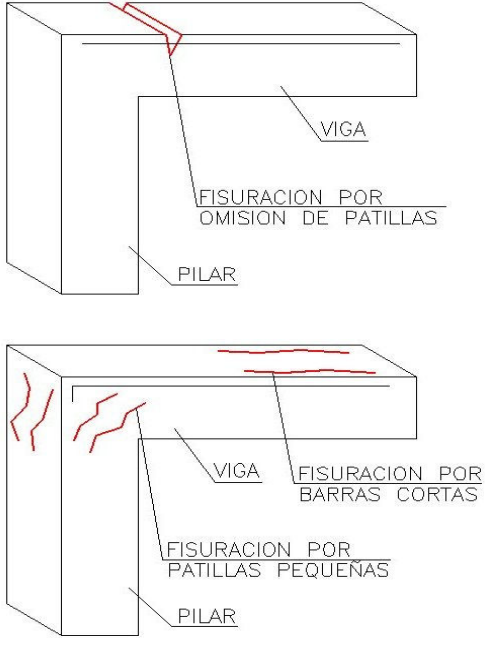
<b>ELEMENTO:</b> Vigas		<b>CODIGO:</b> V-9
<b>PATOLOGIA:</b> Escasa longitud de anclaje en negativos		
<b>FOTOGRAFIA:</b>	<b>CROQUIS:</b>

<b>DESCRIPCION:</b>		
<p>Consiste en una fisuración fina del hormigón a tracción cuando la armadura se desliza a través del hormigón, pudiendo llegar a la rotura de la viga. Esto se debe a la redistribución de momentos, aumentando los positivos de la cara inferior de la viga y también los negativos del otro extremo. La fisuración es a 45° en los laterales de la viga, y en la otra cara son verticales situadas en el lugar de las patillas.</p>		
<b>CAUSAS:</b>	<b>MEDIDAS:</b>	
<ul style="list-style-type: none"> <li>• Escasa longitud de anclaje por omisión o cortedad de patillas.</li> <li>• Armadura extrema en viga plana de grandes luces con diámetros más gruesos donde no es suficiente colocar de patilla el canto de la viga.</li> </ul>	<ul style="list-style-type: none"> <li>• Apuntalar y aumentar la longitud de anclaje antes que se deslice la armadura.</li> </ul>

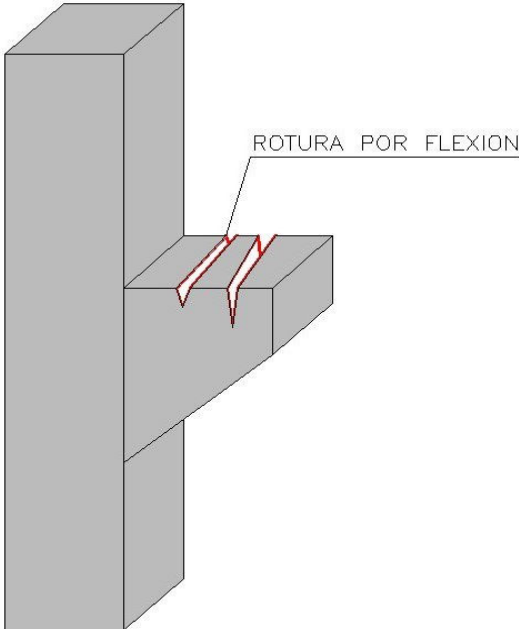
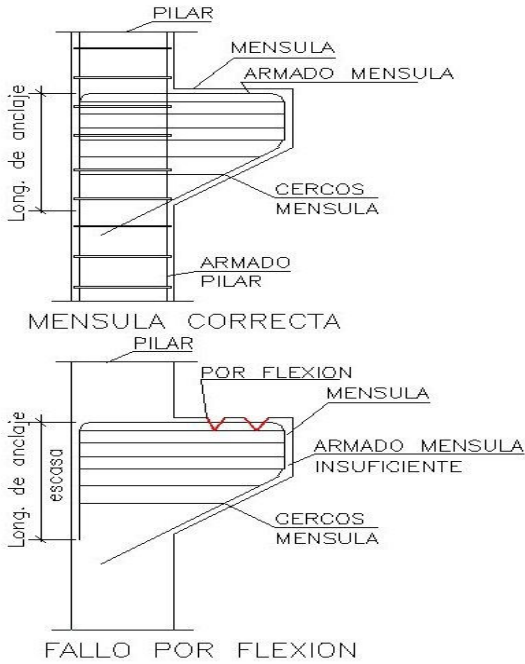
ELEMENTO: Ménsulas		CODIGO: M-1
<p><b>PATOLOGIA:</b> Rotura a flexión</p>		
<p><b>FOTOGRAFIA:</b></p>

<p><b>DESCRIPCION:</b></p> <p>Se trata de una fisuración abierta en la parte donde recibe las cargas la ménsula, y se van cerrando a medida de que descienden por las caras laterales.</p>		
<p><b>CAUSAS:</b></p> <ul style="list-style-type: none"> <li>• Armadura de flexión insuficiente.</li> <li>• Escasa longitud de anclaje.</li> <li>• Exceso de carga.</li> </ul>	<p><b>MEDIDAS:</b></p> <ul style="list-style-type: none"> <li>• Apuntalar.</li> <li>• Colocar la armadura necesaria.</li> </ul>

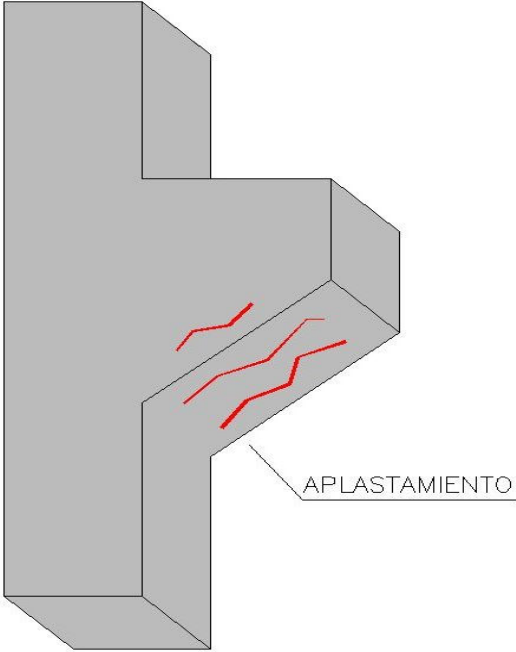
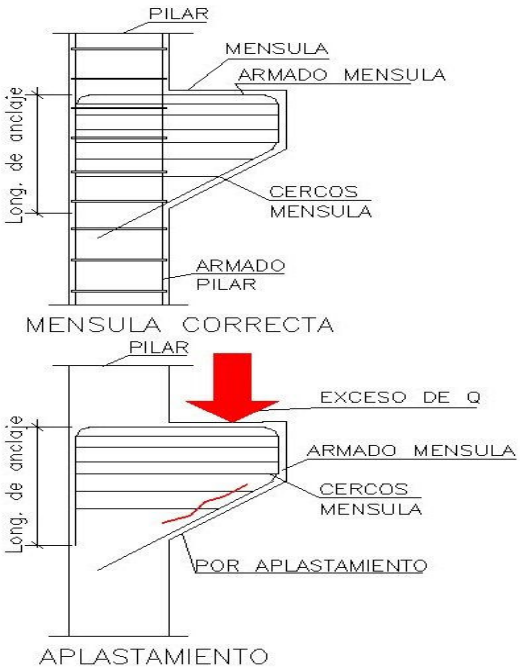
ELEMENTO: Ménsulas		CODIGO: M-2
<p><b>PATOLOGIA:</b> Aplastamiento del hormigón</p>		
<p><b>FOTOGRAFIA:</b></p>

<p><b>DESCRIPCION:</b></p> <p>Se trata de una fisuración fina y cerrada que se produce por el aplastamiento del hormigón en la zona de compresión situada en la parte inferior de la ménsula. Suele suceder cuando la armadura de flexión es muy elevada y muy pequeña la de compresión.</p>		
<p><b>CAUSAS:</b></p> <ul style="list-style-type: none"> <li>• Sección insuficiente.</li> <li>• Exceso de carga.</li> </ul>	<p><b>MEDIDAS:</b></p> <ul style="list-style-type: none"> <li>• Apuntalar con urgencia.</li> <li>• Aumentar sección.</li> <li>• Reducir cargas.</li> </ul>

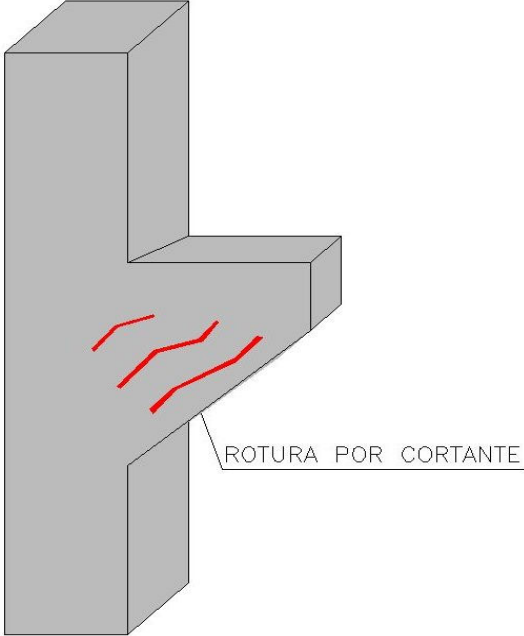
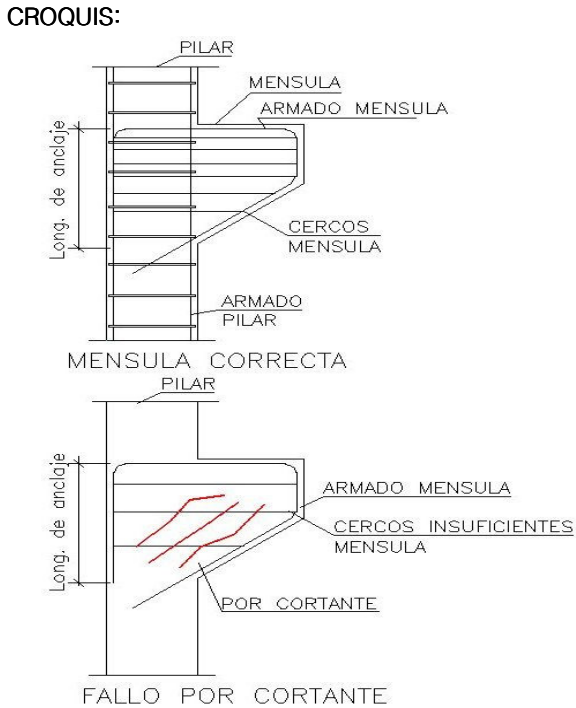
ELEMENTO: Ménsulas		CODIGO: M-3
<p><b>PATOLOGIA:</b> Rotura por cortante</p>		
<p><b>FOTOGRAFIA:</b></p>

<p><b>DESCRIPCION:</b></p> <p>Se trata de una fisuración fina con tendencia a los 45° y seccionando al elemento. Suele ocurrir cuando la armadura transversal es insuficiente o está mal colocada, que es lo más habitual, dado que los cercos se deben disponer en horizontal y no en vertical como ocurre en las vigas.</p>		
<p><b>CAUSAS:</b></p> <ul style="list-style-type: none"> <li>• Armadura transversal insuficiente.</li> <li>• Sección insuficiente.</li> </ul>	<p><b>MEDIDAS:</b></p> <ul style="list-style-type: none"> <li>• Apuntalar con urgencia.</li> <li>• Añadir armadura trasversal o aumentar sección.</li> </ul>

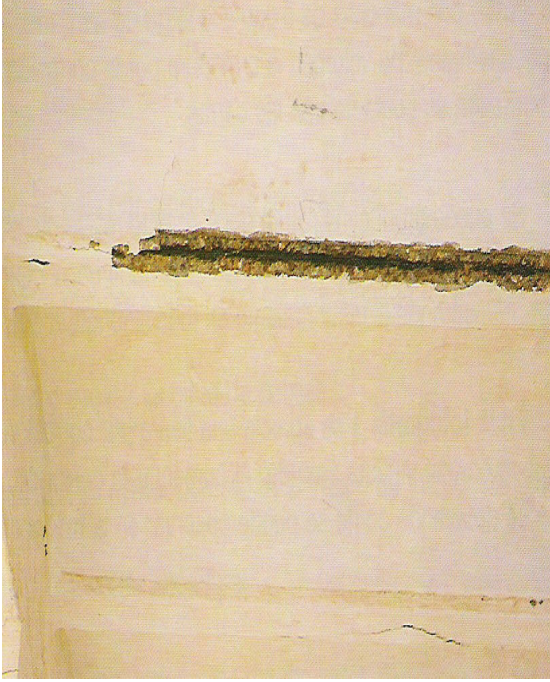
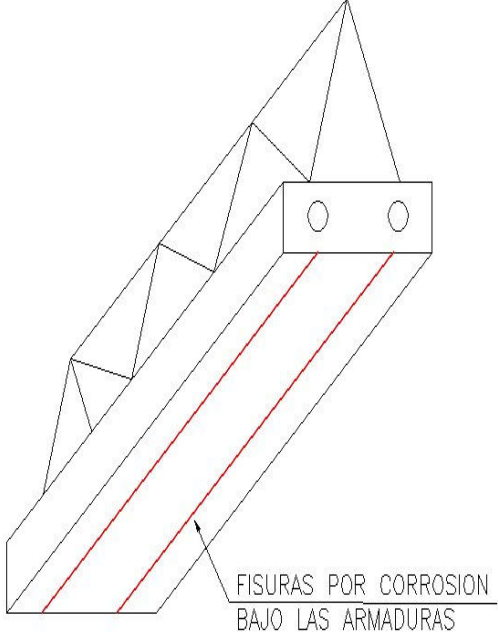
<b>ELEMENTO:</b> Forjados		<b>CODIGO:</b> F-1
<b>PATOLOGIA:</b> Corrosión de la armadura en viguetas		
<b>FOTOGRAFIA:</b>	<b>CROQUIS:</b>

<b>DESCRIPCION:</b>		
<p>Se manifiesta con manchas de oxido a lo largo de las barras de la vigueta, y a medida que aumenta de volumen la armadura corroída se va fisurando el hormigón en contacto con las barras. La rotura de la vigueta se acaba produciendo por la falta de sección o por la perdida de adherencia cuando falta el recubrimiento.</p>		
<b>CAUSAS:</b>	<b>MEDIDAS:</b>	
<ul style="list-style-type: none"> <li>• Ambientes agresivos, especialmente en zonas marítimas.</li> <li>• Forjados situados en zonas sin ventilación como bodegas, depósitos, etc.</li> </ul>	<ul style="list-style-type: none"> <li>• Comprobar el estado en que se encuentra la corrosión:             <ul style="list-style-type: none"> <li>➤ Si está avanzado se procede a apuntalar y a una sustitución de la armadura.</li> <li>➤ Si no esta avanzado se procederá al tratamiento de reparación de la armadura.</li> </ul> </li> </ul>

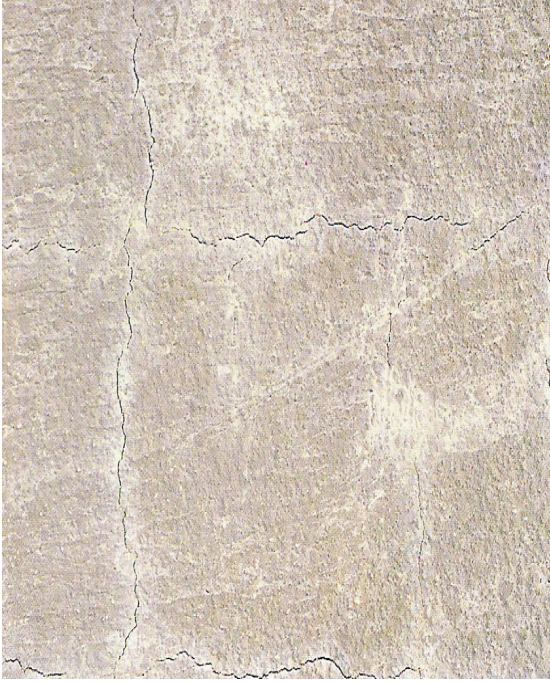
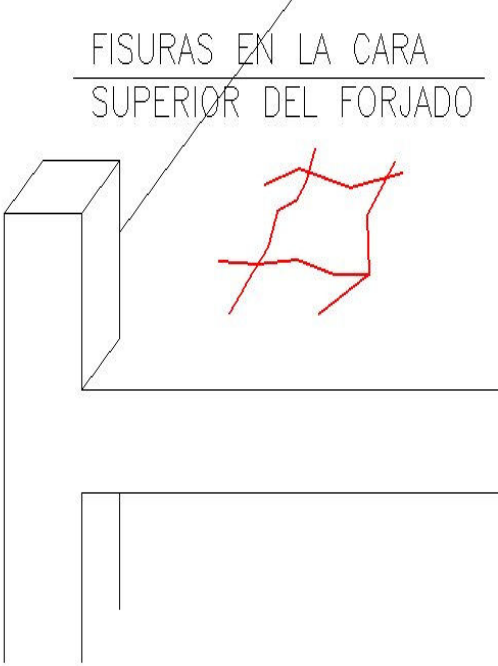
<b>ELEMENTO:</b> Forjados		<b>CODIGO:</b> F-2
<b>PATOLOGIA:</b> Retracción del forjado por exceso de agua en el hormigón		
<b>FOTOGRAFIA:</b>	<b>CROQUIS:</b>

<p>FISURAS EN LA CARA SUPERIOR DEL FORJADO</p>

<b>DESCRIPCION:</b>		
<p>El exceso de agua en un hormigón correctamente dosificado provoca la disminución de su resistencia y de la adherencia de este con la armadura, aumentando las retracciones y el peligro de corrosión de la armadura al ser mayor la fisuración y el volumen de poros. Estas fisuras pueden aparecer en la cara superior del forjado sobre los negativos de las viguetas, barras o cercos de las vigas ya que el espesor del hormigón es menor.</p>		
<b>CAUSAS:</b>	<b>MEDIDAS:</b>	
<ul style="list-style-type: none"> <li>• Adicción de agua para hacerlo más trabajable o para aumentar el tiempo de aplicación.</li> <li>• Hormigonado en tiempo caluroso o con viento.</li> </ul>	<ul style="list-style-type: none"> <li>• Si las fisuras no han afectado a la resistencia y adherencia bastará con sellar las fisuras con algún mortero para evitar una posible corrosión.</li> <li>• Si las fisuras han mermado las capacidades del forjado, además de sellar las fisuras se deberá reforzar.</li> </ul>

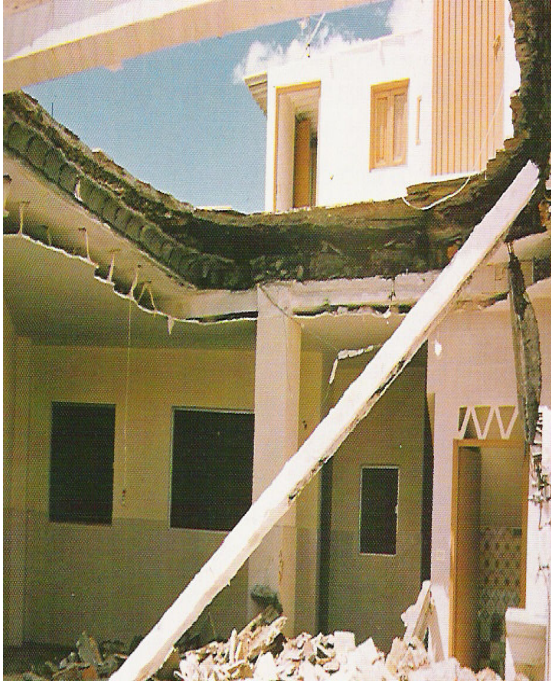
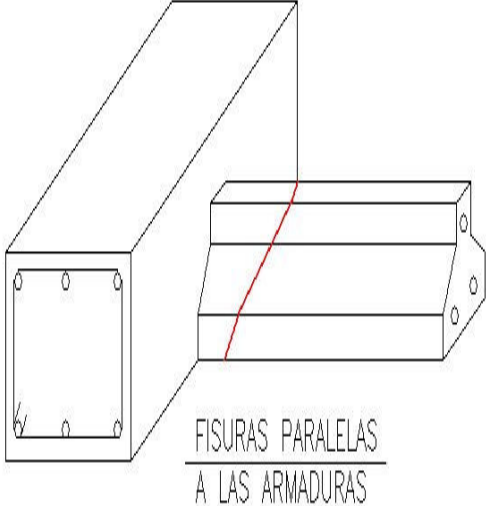
ELEMENTO: Forjados		CODIGO: F-3
<p><b>PATOLOGIA:</b> Rotura por cortante en viguetas</p>		
<p><b>FOTOGRAFIA:</b></p>

<p><b>DESCRIPCION:</b></p> <p>El esfuerzo cortante de un forjado es soportado por el hormigón y la armadura transversal de las viguetas. Cuando esta no existe, el esfuerzo queda a cargo solo del hormigón, y si se supera la resistencia de este pocas veces surgen fisuras porque la rotura es instantánea, brusca, limpia y sin capacidad de aviso.</p>		
<p><b>CAUSAS:</b></p> <ul style="list-style-type: none"> <li>• Sección insuficiente.</li> <li>• Hormigón de menor resistencia.</li> <li>• Exceso de carga.</li> <li>• Omisión de armadura transversal.</li> <li>• Luces en viguetas mayores a las previstas.</li> </ul>	<p><b>MEDIDAS:</b></p> <ul style="list-style-type: none"> <li>• Apuntalar con urgencia.</li> <li>• Aumentar la sección de las viguetas reforzándolas con chapas metálicas encoladas con epoxy.</li> <li>• Acortar las luces del forjado.</li> <li>• Colocar armadura transversal.</li> <li>• Reducir cargas.</li> </ul>

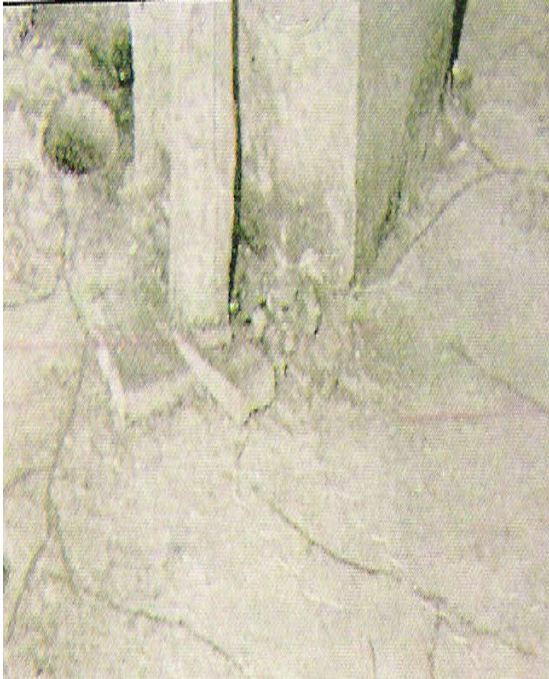
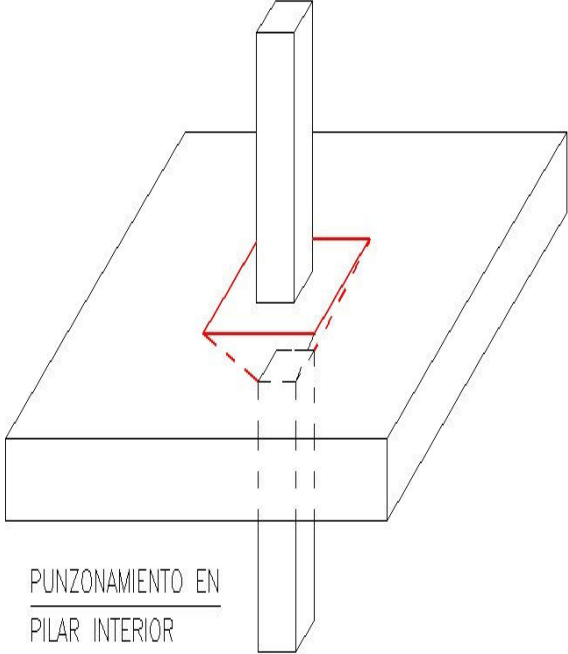
<b>ELEMENTO:</b> Forjados		<b>CODIGO:</b> F-4
<b>PATOLOGIA:</b> Rotura por punzonamiento		
<b>FOTOGRAFIA:</b>

<u>PUNZONAMIENTO EN</u> PILAR INTERIOR	
<b>DESCRIPCION:</b> Rotura rápida y muy grave que se produce alrededor del pilar, que dependiendo de la cuantía de la armadura transversal existente la capacidad de aviso será mayor o menor. Las fisuras por punzonamiento son muy finas, cerradas, con apariencia de inofensivas y pueden aparecer en ábacos de forjados reticulares, losas de forjados, vigas muy anchas con insuficiente apoyo en los pilares, etc.		
<b>CAUSAS:</b> <ul style="list-style-type: none"><li>• Escaso espesor del forjado.</li><li>• Mayor carga de la prevista.</li><li>• Armadura transversal insuficiente.</li><li>• Hormigón de menor resistencia que la prevista.</li><li>• Apertura de huecos en los ábacos.</li></ul>	<b>MEDIDAS:</b> <ul style="list-style-type: none"><li>• Apuntalar con urgencia.</li><li>• Aumentar la sección.</li><li>• Colocar armadura transversal.</li><li>• Colocar en la cabeza del pilar perfiles en forma de cruz.</li></ul>

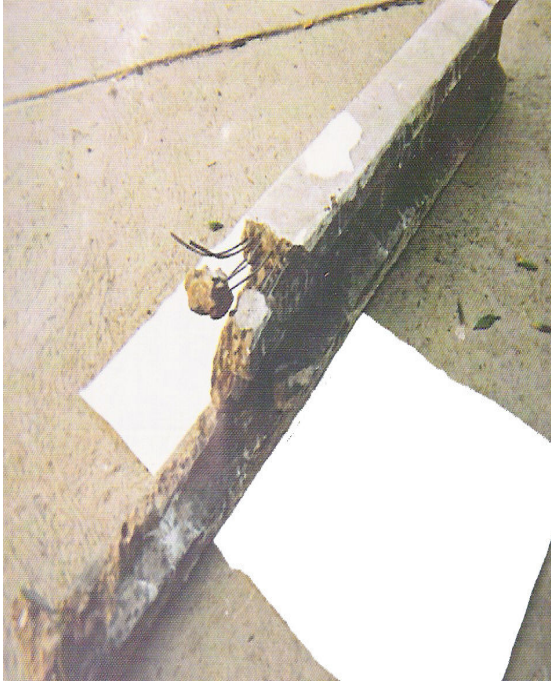
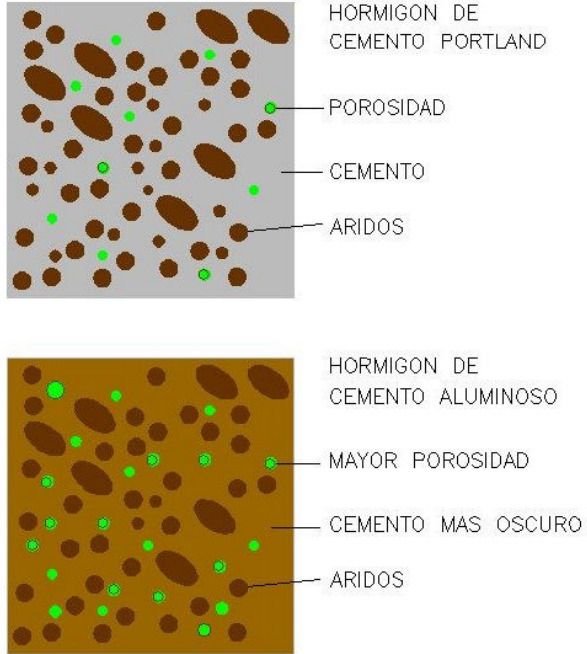
<b>ELEMENTO:</b> Forjados		<b>CODIGO:</b> F-5
<b>PATOLOGIA:</b> Aluminosis en viguetas pretensadas		
<b>FOTOGRAFIA:</b>

<b>DESCRIPCION:</b> Consiste en la conversión de los aluminatos del cemento aluminoso provocando un cambio de su estructura, provocando graves pérdidas de resistencia y aumento de la porosidad. Esto provoca una merma de la durabilidad del hormigón que facilita la corrosión de la armadura, y en el caso de estar en un ambiente húmedo facilita la carbonatación pudiendo dejar el elemento totalmente inservible.		
<b>CAUSAS:</b> <ul style="list-style-type: none"><li>• Empleo de cemento aluminoso.</li><li>• Conversión de los aluminatos.</li><li>• Humedad y temperatura elevada.</li><li>• Carbonatación del cemento.</li><li>• Elementos situados en zonas costeras, baños, cocinas, etc.</li></ul>	<b>MEDIDAS:</b> <ul style="list-style-type: none"><li>• Apuntalar con urgencia.</li><li>• Sustituir el elemento si es muy grave.</li><li>• Si no es del todo grave se puede fraccionar su luz con vigas y aplicarle algún protector anti humedad y corrosión.</li></ul>

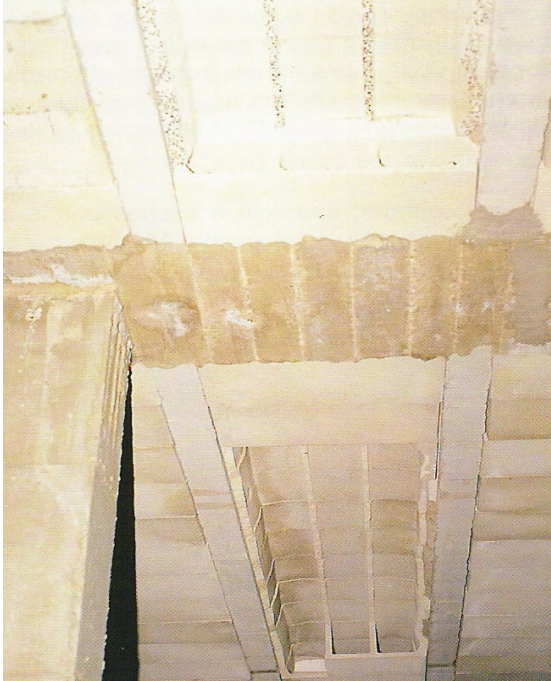
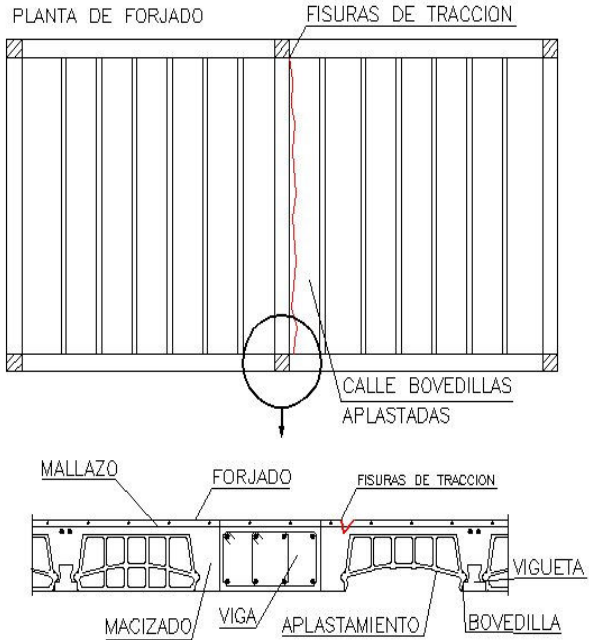
<b>ELEMENTO:</b> Forjados		<b>CODIGO:</b> F-9
<b>PATOLOGIA:</b> Aplastamiento de las bases de las bovedillas		
<b>FOTOGRAFIA:</b>	<b>CROQUIS:</b>

<b>DESCRIPCION:</b>		
<p>Consiste en el aplastamiento y desprendimiento de las bases de las bovedillas en una calle de viguetas, causadas por asientos de la cimentación o deformaciones de forjados de sección y rigidez insuficientes. Cuando rompen las bovedillas suele aparecer una fisura longitudinal de tracción en la capa de compresión sobre las bovedillas afectadas, que no debe confundirse con las fisuras de retracción.</p>		
<b>CAUSAS:</b>	<b>MEDIDAS:</b>	
<ul style="list-style-type: none"> <li>• Asiento de la cimentación.</li> <li>• Deformación excesiva del forjado.</li> </ul>	<ul style="list-style-type: none"> <li>• Apuntalar y eliminar la causa que provoca la rotura.</li> </ul>

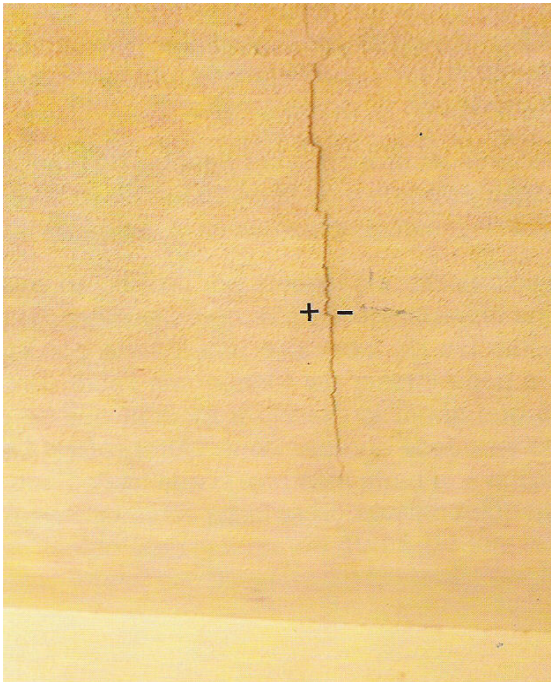
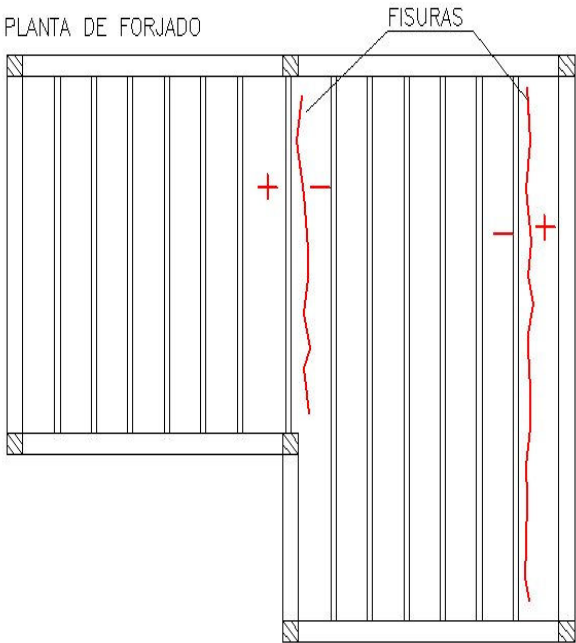
<b>ELEMENTO:</b> Forjados		<b>CODIGO:</b> F-11
<b>PATOLOGIA:</b> Deformación excesiva o flecha de viguetas		
<b>FOTOGRAFIA:</b>	<b>CROQUIS:</b>

<b>DESCRIPCION:</b>		
<p>Fisuración cerrada en distintos planos que va desapareciendo a medida que se acerca a la viga. Cuando la vigueta flecha por fallo en esta o por soportar una carga elevada, se produce en la parte inferior del forjado esta fisura cerrada, que tiene distintos niveles quedando un lado de la fisura más bajo que el otro lado. De existir tabiques estos también sufrirán fisuras que dependerán de la posición de estos sobre el forjado.</p>		
<b>CAUSAS:</b>	<b>MEDIDAS:</b>	
<ul style="list-style-type: none"> <li>• Rigidez insuficiente del forjado.</li> <li>• Colocación de un canto menor al considerado en los cálculos.</li> <li>• Sobrecargas elevadas en una zona del forjado.</li> <li>• Omisión de negativos o pérdida de continuidad en las viguetas.</li> <li>• Hormigón deficiente por ausencia de vibrado, o con menor resistencia de la requerida.</li> <li>• Luces mayores a las consideradas en los cálculos.</li> <li>• Ausencia de armadura de reparto.</li> <li>• En voladizos, por ausencia del zuncho de borde.</li> </ul>	<ul style="list-style-type: none"> <li>• Apuntalar si se considera necesario.</li> <li>• Eliminar la causa que lo provoque.</li> <li>• En voladizos se aumentará la rigidez de las viguetas reforzándolas.</li> </ul>
