Capítulo III. Catálogo de patologías de las estructuras de hormigón armado

## APARTADO 1. CATALOGO DE PATOLOGIAS DE LAS ESTRUCTURAS DE HORMIGÓN ARMADO

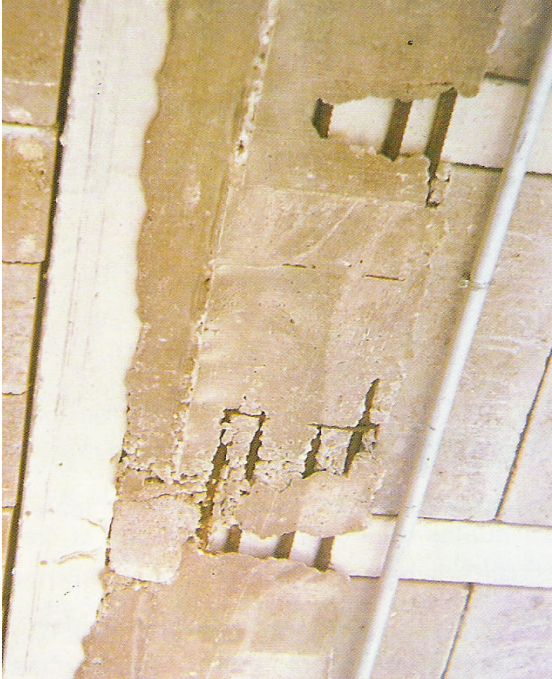
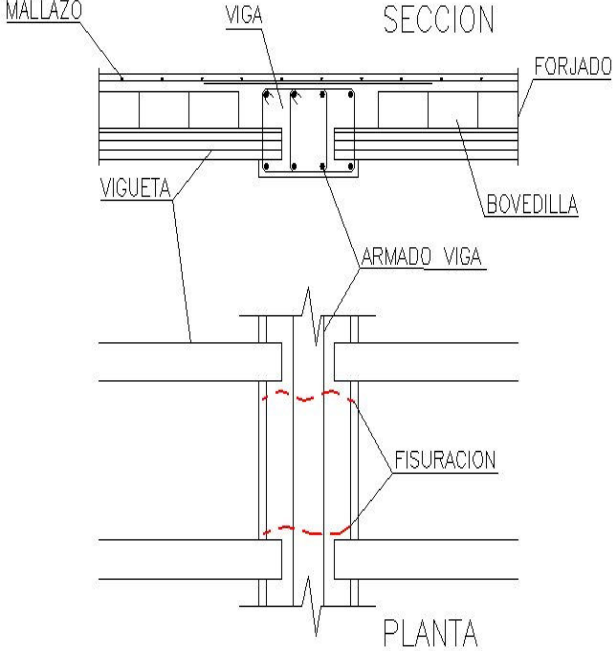
<b>ELEMENTO:</b> Forjados		<b>CODIGO:</b> F-13
<b>PATOLOGIA:</b> Fisuración por introducir viguetas en vigas.		
<b>FOTOGRAFIA:</b>	<b>CROQUIS:</b>

<b>DESCRIPCION:</b>		
<p>Consiste en la fisuración o rotura del hormigón de la viga en contacto con las viguetas introducidas. Al fracturar este hormigón por tener poco espesor las armaduras quedan al descubierto y son objeto de corrosión. Otro problema es que con esta práctica tan habitual se produce la perdida de continuidad del conjunto con el descenso de resistencia que ello supone.</p>		
<b>CAUSAS:</b>	<b>MEDIDAS:</b>	
<ul style="list-style-type: none"> <li>• Introducir las viguetas en la viga, interrumpiendo la continuidad del hormigón.</li> </ul>	<ul style="list-style-type: none"> <li>• Sellar las fisuras con resinas epoxi a presión.</li> <li>• Si se ha desprendido el hormigón y quedan las barras vistas, reparar con mortero epoxi.</li> </ul>

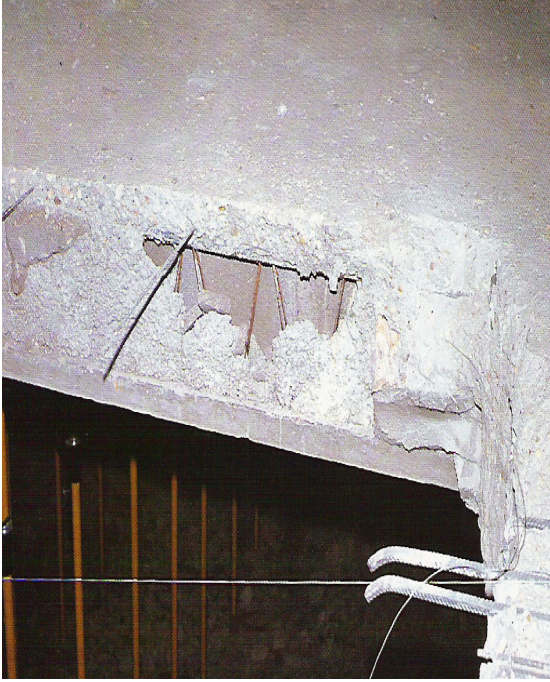
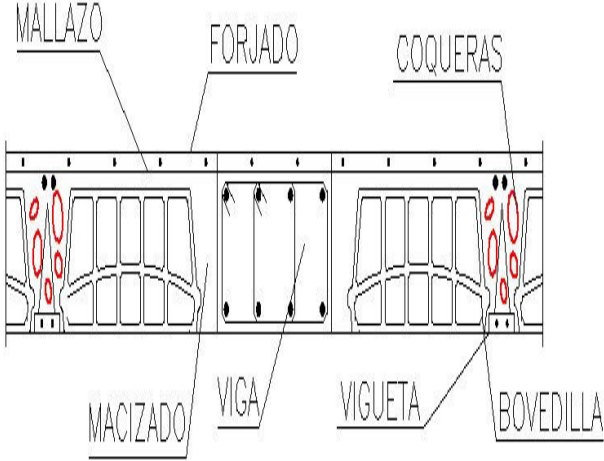
<b>ELEMENTO:</b> Forjados		<b>CODIGO:</b> F-14
<b>PATOLOGIA:</b> Oquedades o coqueras en viguetas		
<b>FOTOGRAFIA:</b>	<b>CROQUIS:</b>

<b>DESCRIPCION:</b>		
<p>Ante la ausencia del vibrado la formación de huecos provoca que al entrar en carga estas zonas trabajen a compresión con el evidente riesgo de deformación. En el caso de que esto se produzca en varias viguetas de la misma zona puede llegar a producirse la rotura del forjado.</p>		
<b>CAUSAS:</b>	<b>MEDIDAS:</b>	
<ul style="list-style-type: none"> <li>• Vibrado defectuoso o ausencia del mismo.</li> </ul>	<ul style="list-style-type: none"> <li>• Apuntalar si es preciso.</li> <li>• Rellenar las coqueras con mortero y reforzar las viguetas.</li> </ul>

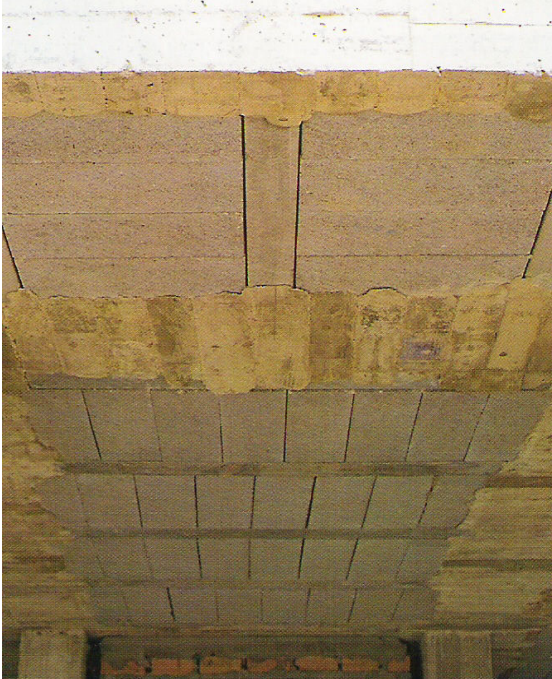
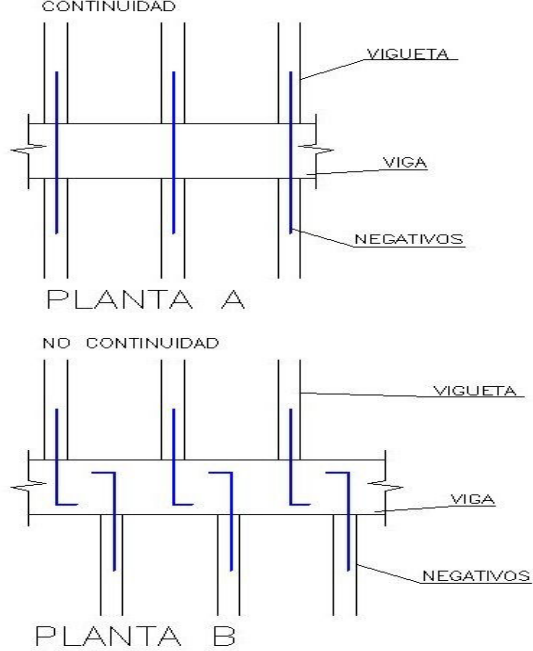
<b>ELEMENTO:</b> Forjados		<b>CODIGO:</b> F-15
<b>PATOLOGIA:</b> Discontinuidad de los forjados		
<p><b>FOTOGRAFIA:</b></p>

<b>DESCRIPCION:</b>		
<p>La no disposición de las viguetas en continuidad no es un error en si, siempre que no se trate de un voladizo porque podría provocar la fisuración por flecha o incluso el vuelco del forjado, pero no es la forma correcta de trabajo ya que las viguetas experimentan más deformación, se precisa mayor cantidad de armadura a colocar y más mano de obra.</p>		
<p><b>CAUSAS:</b></p> <ul style="list-style-type: none"> <li>• Incorrecta disposición de las viguetas y las bovedillas de los diferentes paños.</li> </ul>	<p><b>MEDIDAS:</b></p> <ul style="list-style-type: none"> <li>• Si se ven indicios de riesgo: <ul style="list-style-type: none"> <li>➤ Apuntalar.</li> <li>➤ Reforzar la estructura.</li> </ul> </li> <li>• Si no existen indicios de riesgo: <ul style="list-style-type: none"> <li>➤ Sellar las fisuras si existen.</li> </ul> </li> </ul>

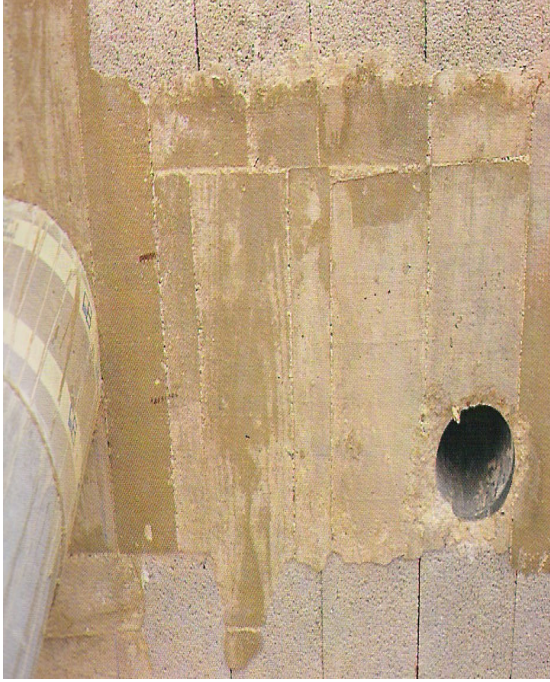
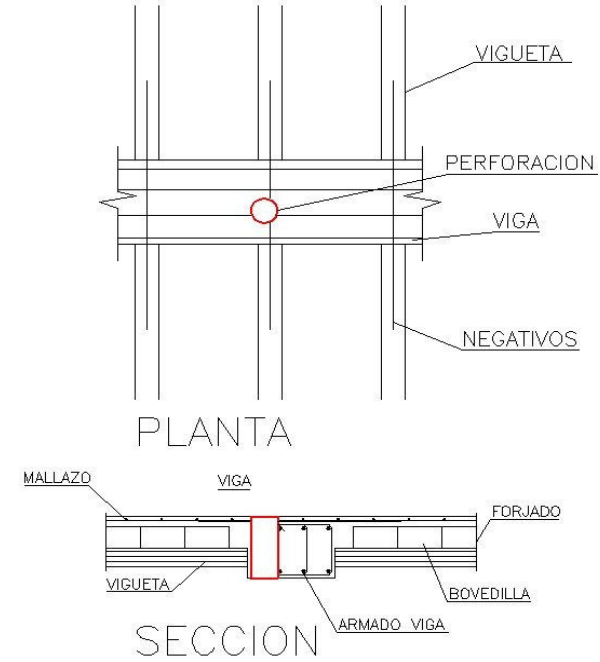
ELEMENTO: Forjados		CODIGO: F-16
<b>PATOLOGIA:</b> Perforación incorrecta de los forjados		
<p><b>FOTOGRAFIA:</b></p>

<p><b>DESCRIPCION:</b></p> <p>Consiste en la perforación mecánica de las vigas o viguetas del forjado para el paso de las bajantes, pudiendo ocasionar daños muy graves al reducir la continuidad de la estructura. Esta practica habitual causa la reducción de la sección y de la armadura reduciendo la resistencia para soportar cortantes y flectores, con el consiguiente riesgo de deformaciones.</p>		
<p><b>CAUSAS:</b></p> <ul style="list-style-type: none"> <li>• Perforación de vigas y viguetas para el paso de canalizaciones.</li> </ul>	<p><b>MEDIDAS:</b></p> <ul style="list-style-type: none"> <li>• Reforzar la zona en el caso de las deformaciones conlleven riesgo mayor.</li> </ul>

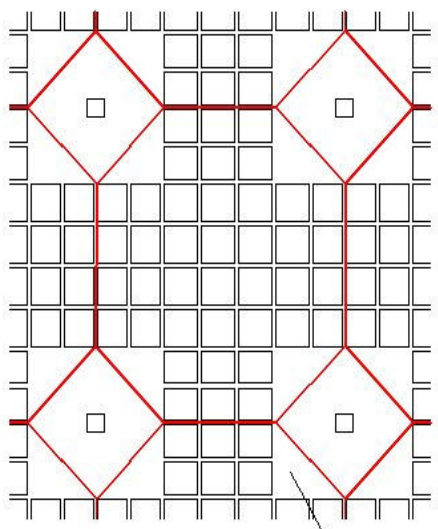
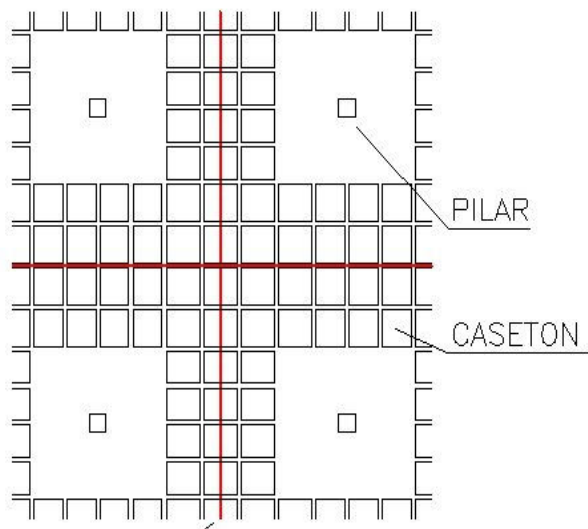
<b>ELEMENTO:</b> Forjados		<b>CODIGO:</b> F-17
<b>PATOLOGIA:</b> Rotura por flexión de un forjado reticular		
<b>CROQUIS:</b>		
<p>CARA SUPERIOR FORJADO</p>

<p>CARA INFERIOR FORJADO</p>

<b>FISURAS ABIERTAS</b>		
<b>DESCRIPCION:</b>		
<p>Los forjados reticulares que se vean sometidos a un exceso de flexión pueden llegar a sufrir una fisuración, que en la cara superior del forjado será abierta, en un mismo plano y formando unas retículas que van cubriendo toda la superficie; por el contrario en la cara inferior también será una fisuración abierta pero dispuesta en el centro de la luz.</p>		
<b>CAUSAS:</b>	<b>MEDIDAS:</b>	
<ul style="list-style-type: none"> <li>• Cálculo erróneo.</li> <li>• Mal montaje de la armadura.</li> <li>• Menor canto del forjado que el previsto en el cálculo.</li> <li>• Hormigón de menor resistencia.</li> <li>• Transmisión de carga de los forjados superiores a través de los puntales durante el hormigonado.</li> </ul>	<ul style="list-style-type: none"> <li>• Apuntalar.</li> <li>• Reforzar colocando la armadura necesaria.</li> </ul>

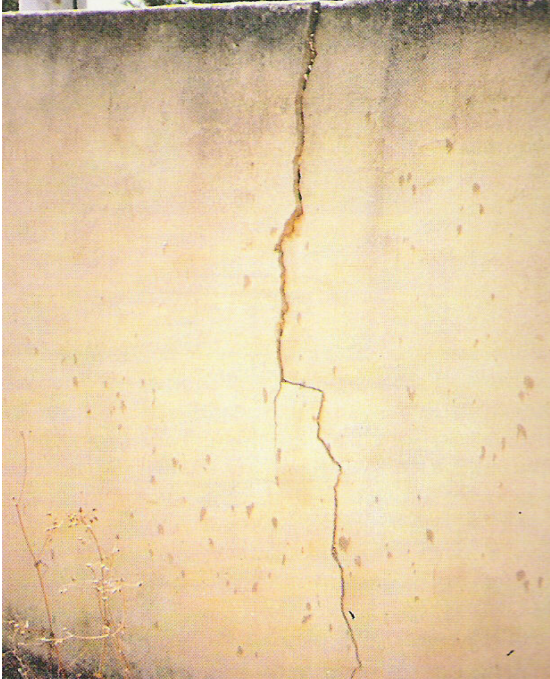
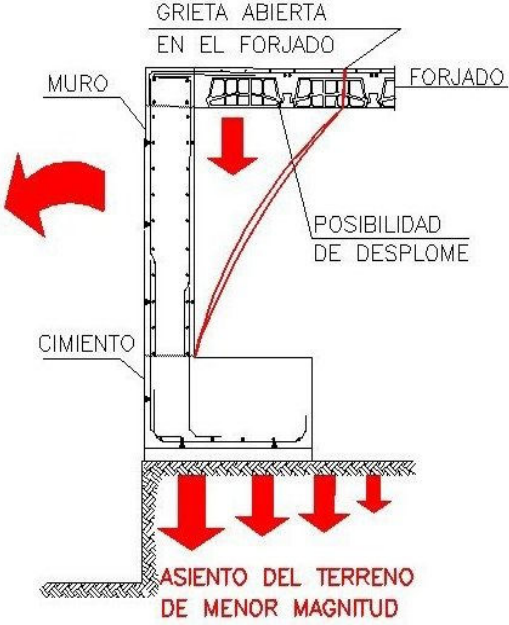
<b>ELEMENTO:</b> Cimentaciones		<b>CODIGO:</b> C-1
<b>PATOLOGIA:</b> Giro en cimiento		
<b>FOTOGRAFIA:</b>	<b>CROQUIS:</b>

<b>DESCRIPCION:</b>		
<p>Si se realiza una excavación a una cota inferior a la cimentación medianera sin tomar precauciones, el terreno bajo la cimentación puede quedar suelto y desplazarse horizontalmente. Esto provoca que el cimiento ceda produciéndose un giro del mismo. El tipo de fisuración depende de la magnitud del giro, pudiendo llegar a ocasionar desde fisura abiertas en la parte alta del muro, hasta llegar al desplome.</p>		
<b>CAUSAS:</b>	<b>MEDIDAS:</b>	
<ul style="list-style-type: none"> <li>• Cimentación muy superficial que queda afectada por los cambios climatológicos.</li> <li>• Excavación de solar medianero.</li> </ul>	<ul style="list-style-type: none"> <li>• Recalzar el cimiento con apoyo a mayor profundidad, donde no quede afectado por los cambios de humedad.</li> <li>• Si se trata de viviendas apuntalar antes de que se produzca el desplome del muro.</li> </ul>

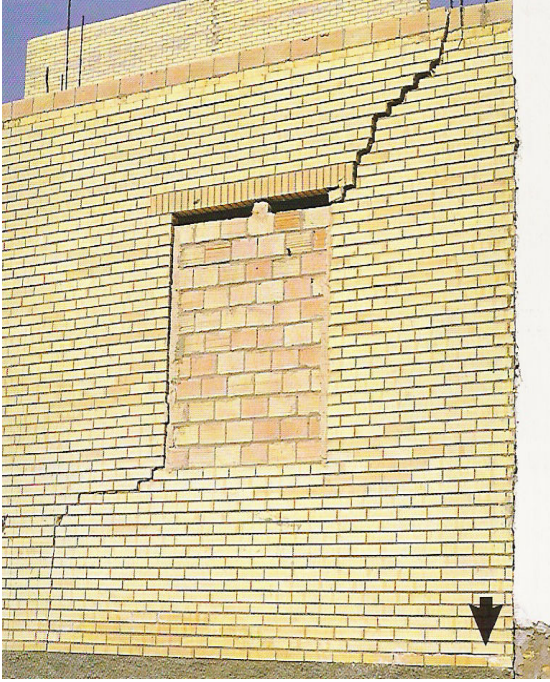
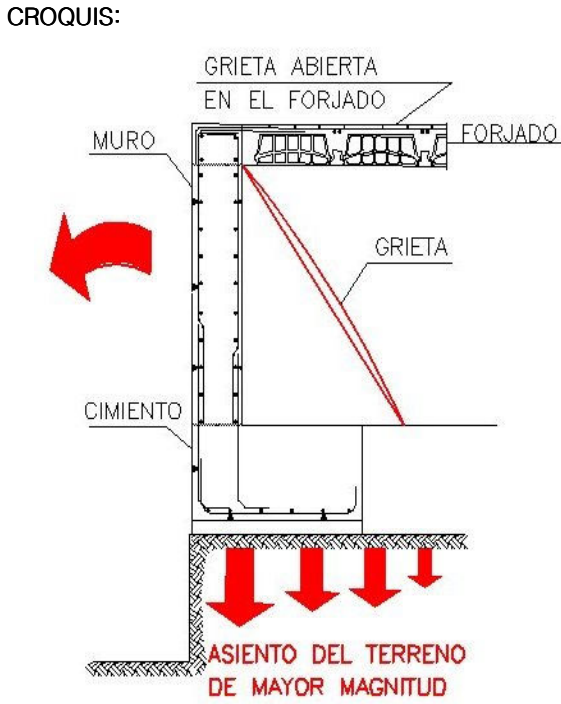
<b>ELEMENTO:</b> Cimentaciones		<b>CODIGO:</b> C-2
<b>PATOLOGIA:</b> Asiento de una cimentación corrida		
<b>FOTOGRAFIA:</b>	<b>CROQUIS:</b>

<b>DESCRIPCION:</b>		
<p>Las cimentaciones corridas, por tener normalmente escasa profundidad, están más expuestas a los movimientos del terreno. Los asientos que sufren les causan grietas a 45° más abierta por la parte superior que se cierra a medida que se aleja de la zona de mayor asiento. Esta patología es muy común en cimentaciones muy superficiales.</p>		
<b>CAUSAS:</b>	<b>MEDIDAS:</b>	
<ul style="list-style-type: none"> <li>• Asiento de mayor magnitud en una cimentación.</li> <li>• Excavación más profunda en solar medianero.</li> <li>• Zanjas profundas para instalación de redes.</li> </ul>	<ul style="list-style-type: none"> <li>• Eliminar la causa que provoca el asiento y reparar las grietas.</li> <li>• Recalzar la cimentación si se estima conveniente.</li> </ul>

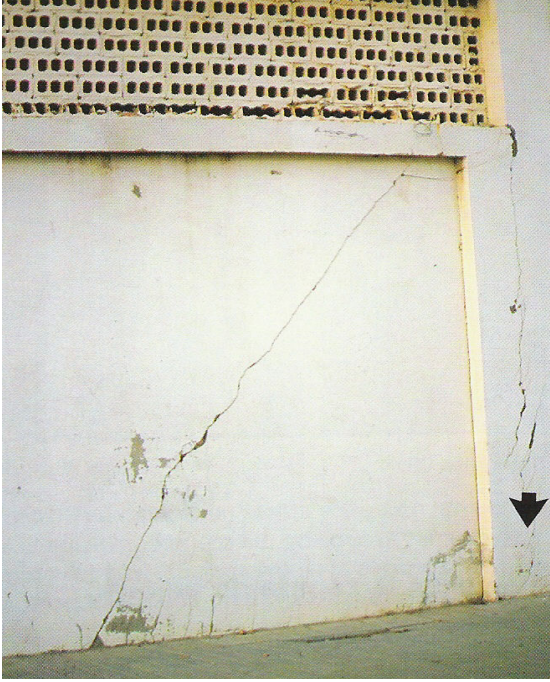
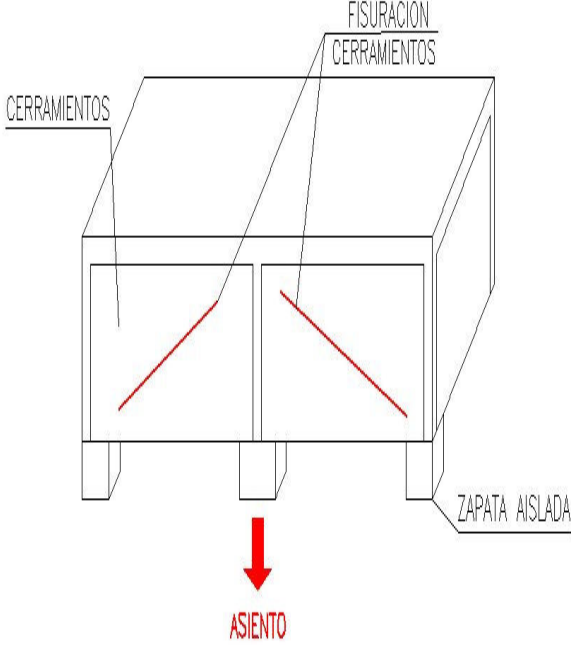
ELEMENTO: Cimentaciones		CODIGO: C-3
<p><b>PATOLOGIA:</b> Asiento de la zapata de un pilar</p>		
<p><b>FOTOGRAFIA:</b></p>

<p><b>DESCRIPCION:</b></p> <p>El asiento de la zapata de un pilar provoca grietas inclinadas en los cerramientos que se alejan de forma descendente de la zapata que ha asentado. Si el asiento es muy elevado, además de la grieta de tracción diagonal en los tabiques, el forjado puede desprenderse y la cimentación incluso puede sufrir giros quedando la edificación próxima al estado de ruina.</p>		
<p><b>CAUSAS:</b></p> <ul style="list-style-type: none"> <li>• Rotura de las redes de agua o saneamiento, que provocan la alteración de las condiciones del terreno modificando su capacidad portante.</li> <li>• Oquedades en el terreno muy próximas a la base de la zapata.</li> <li>• Existencia de una zona de relleno de tierras en una zona del solar.</li> <li>• Presión excesiva sobre el terreno.</li> </ul>	<p><b>MEDIDAS:</b></p> <ul style="list-style-type: none"> <li>• Investigar la causa y corregirla.</li> <li>• Si el asiento continua, apuntalar y recalzar el cimientto.</li> <li>• Si se trata de terreno expansivo llegar con el recalce hasta la profundidad activa.</li> </ul>

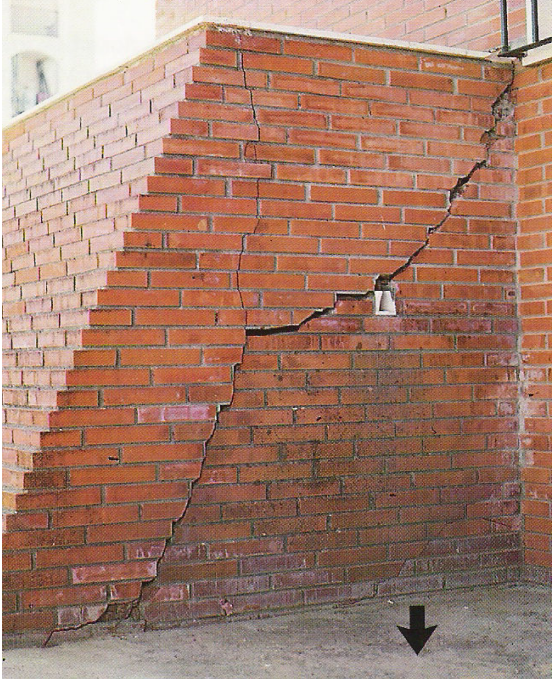
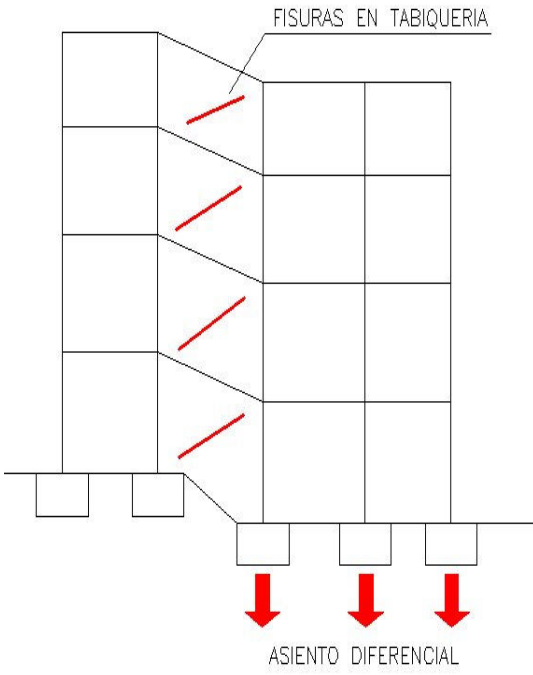
ELEMENTO: Cimentaciones		CODIGO: C-5
<b>PATOLOGIA:</b> Asiento por consolidación desigual del terreno		
<p><b>FOTOGRAFIA:</b></p>

<p><b>DESCRIPCION:</b></p> <p>El asiento de una parte de la edificación con respecto a la otra se suele producir cuando la obra está terminada y construida sobre un terreno con cohesión. En general los terrenos de arcilla y los que no han tenido carga previa sufren mayores asientos, y esto provoca una serie de fisuras en la tabiquería fruto del desplazamiento solidario que sufre con la cimentación.</p>		
<p><b>CAUSAS:</b></p> <ul style="list-style-type: none"> <li>• Omisión de vigas centradoras.</li> <li>• Empuje predominante del viento sobre una de las fachadas en edificios esbeltos.</li> <li>• Sobrecargar una sola zona de la edificación.</li> <li>• Alteración de las condiciones del terreno: desecación, saturación, nivel freático, etc.</li> <li>• Disposición estructural inadecuada.</li> <li>• Construcción de la cimentación sobre diferentes tipos de terreno (arcillas, arenas, rellenos, etc.).</li> <li>• Construcción de una nueva edificación colindante.</li> </ul>	<p><b>MEDIDAS:</b></p> <ul style="list-style-type: none"> <li>• Estudiar las causas que lo provocan y eliminarlas.</li> <li>• Apuntalar si se estima conveniente.</li> <li>• Recalzar la cimentación.</li> </ul>

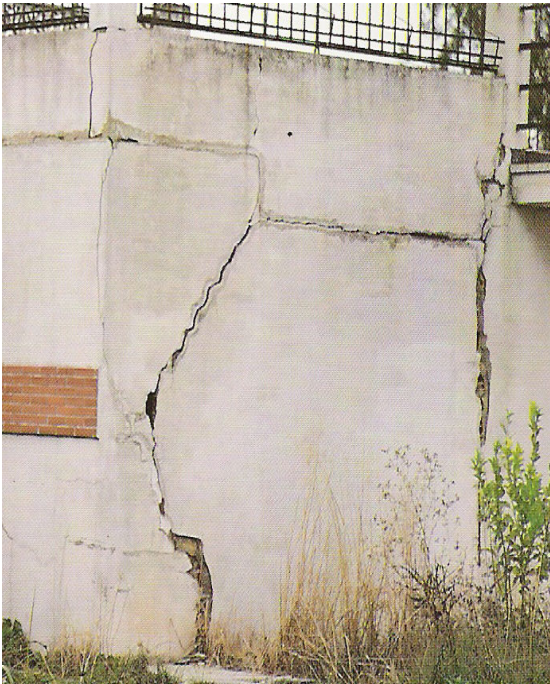
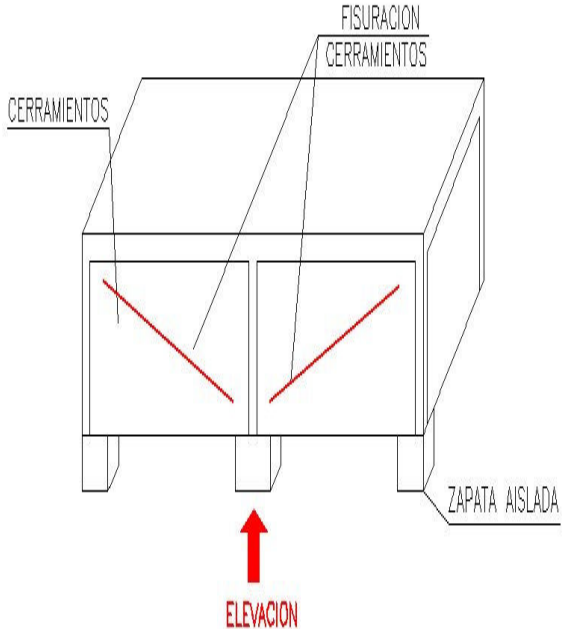
ELEMENTO: Cimentaciones		CODIGO: C-7
<p><b>PATOLOGIA:</b> Elevación de una zapata</p>		
<p><b>FOTOGRAFIA:</b></p>

<p><b>DESCRIPCION:</b></p> <p>Esta patología, típica de los terrenos expansivos y que no se debe confundir con el asiento que ocasionan las zapatas laterales, se manifiesta en los cerramientos a través de grietas que se alejan de forma ascendente desde la zapata que se ha elevado. Por otra parte también se puede producir la fisuración de la cara superior de zunchos o vigas.</p>		
<p><b>CAUSAS:</b></p> <ul style="list-style-type: none"> <li>• Hinchamiento del terreno por construir la cimentación en terreno expansivo en estado seco.</li> </ul>	<p><b>MEDIDAS:</b></p> <ul style="list-style-type: none"> <li>• Recalzar la cimentación hasta llegar a la profundidad activa.</li> <li>• Reparar las grietas.</li> </ul>

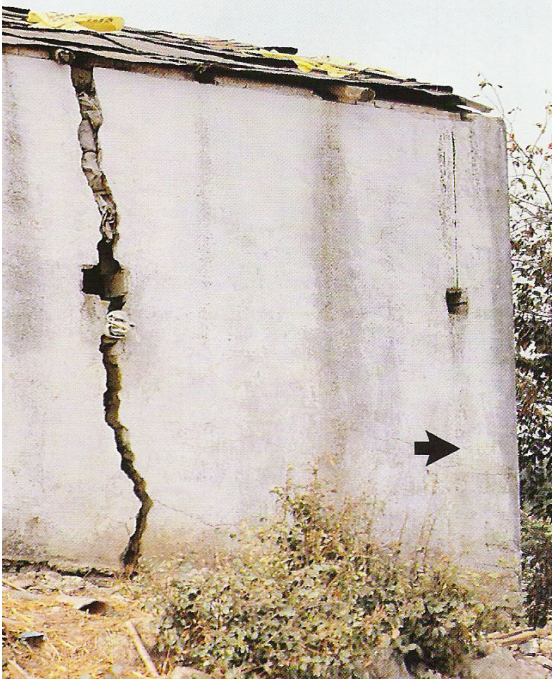
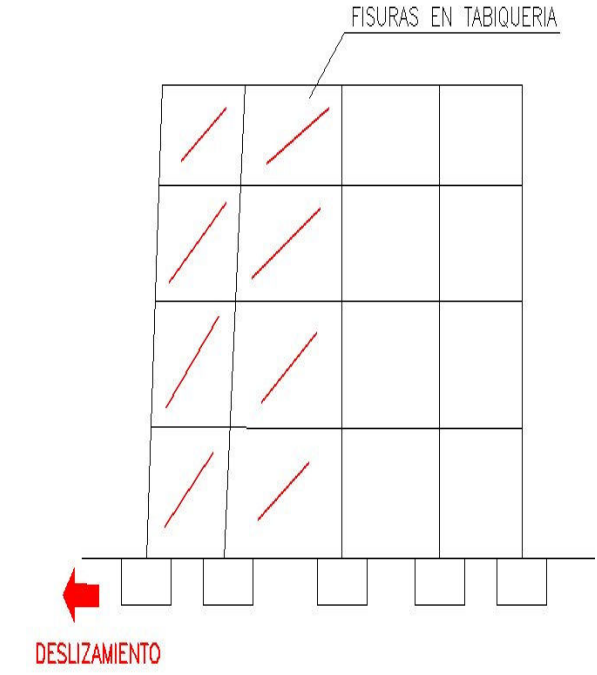
<b>ELEMENTO:</b> Cimentaciones		<b>CODIGO:</b> C-8
<b>PATOLOGIA:</b> Deslizamiento de una zona del cimiento		
<b>FOTOGRAFIA:</b>	<b>CROQUIS:</b>

<b>DESCRIPCION:</b>		
<p>Cuando una estructura es poco rígida y se produce un deslizamiento del terreno, los cerramientos tienen que absorber parte de este desplazamiento, y al no tener resistencia suficiente parten con fisuras de tracción diagonal. Esta fisuración no debe confundirse con la del asiento de un cimiento de zanja corrida, ya que en el deslizamiento la grieta crece desde la base del muro hacia arriba, y en el asiento es a la inversa.</p>		
<b>CAUSAS:</b>	<b>MEDIDAS:</b>	
<ul style="list-style-type: none"> <li>• Construcciones situadas en laderas.</li> <li>• Cimentación inadecuada al tipo de terreno.</li> <li>• Escasa profundidad de cimentación.</li> <li>• Terreno formado por capas diferentes.</li> </ul>	<ul style="list-style-type: none"> <li>• Recalzar la cimentación.</li> <li>• Reparar las fisuras.</li> </ul>

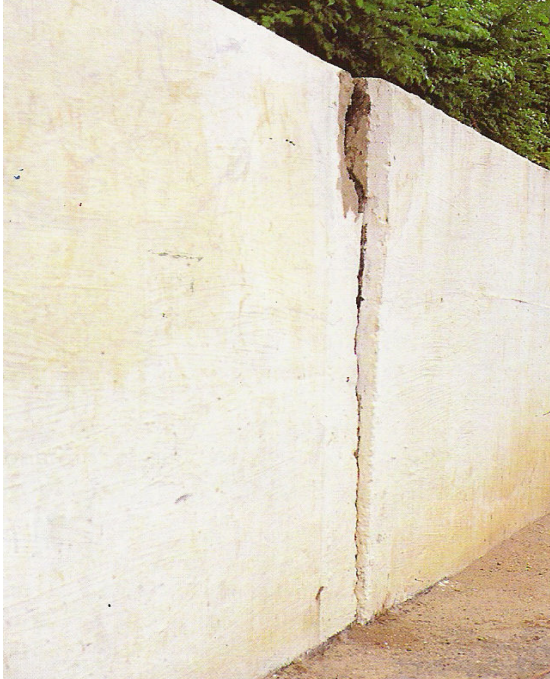
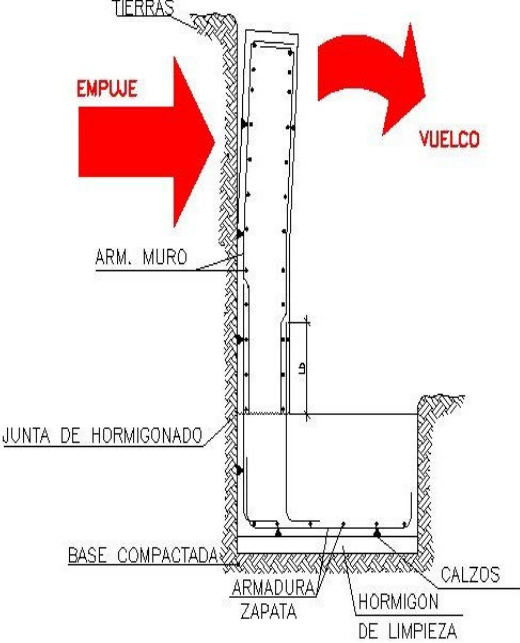
<b>ELEMENTO:</b> Muros de contención		<b>CODIGO:</b> MC-1
<b>PATOLOGIA:</b> Vuelco de un muro de contención		
<b>FOTOGRAFIA:</b>	<b>CROQUIS:</b>

<b>DESCRIPCION:</b>		
<p>El vuelco de un muro de contención se produce cuando el muro no es capaz de soportar el momento producido por el empuje de las tierras, agrietando en vertical desde la parte superior y cerrándose a medida que desciende. Un error común es construir el muro con dimensiones insuficientes suponiendo que el terreno va a mantener la cohesión aparente, de forma que cuando este varia se produce el vuelco.</p>		
<b>CAUSAS:</b>	<b>MEDIDAS:</b>	
<ul style="list-style-type: none"> <li>• Puntera o talón pequeños.</li> <li>• Cálculo deficiente.</li> <li>• Empuje mayor de lo previsto.</li> </ul>	<ul style="list-style-type: none"> <li>• Apuntalar.</li> <li>• Aumentar la base de la puntera o talón.</li> <li>• Aumentar sección.</li> <li>• Reducir empuje.</li> <li>• Atirantar el muro.</li> </ul>

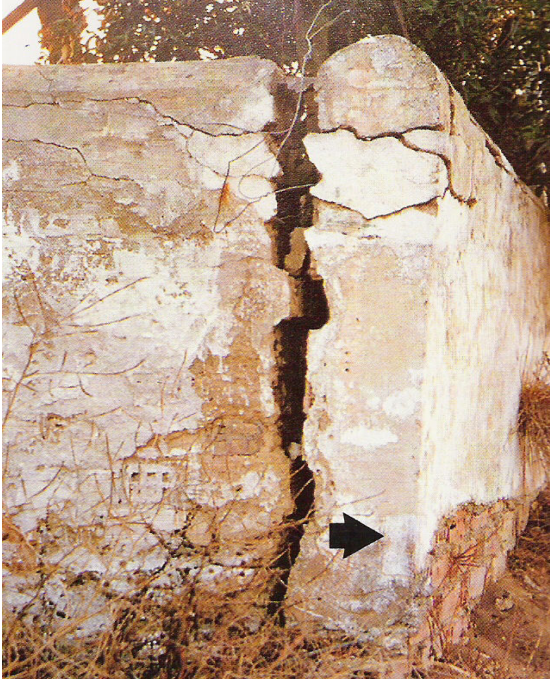
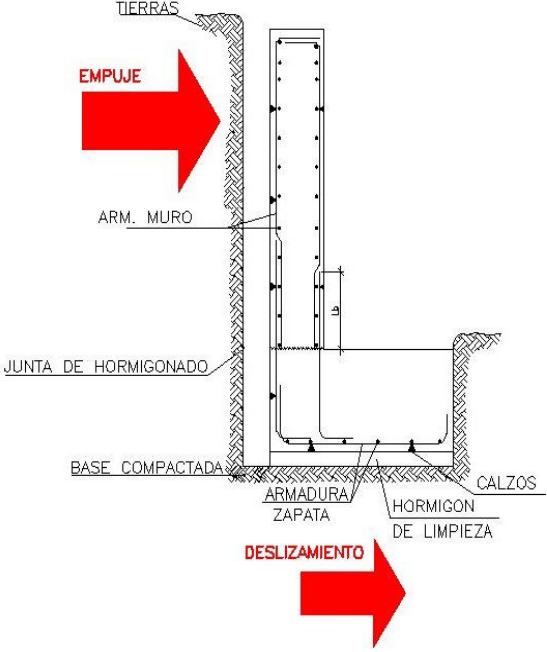
<b>ELEMENTO:</b> Muros de contención		<b>CODIGO:</b> MC-2
<b>PATOLOGIA:</b> Deslizamiento de un muro de contención		
<b>FOTOGRAFIA:</b>	<b>CROQUIS:</b>

<b>DESCRIPCION:</b>		
<p>Los muros de gravedad que no tienen el peso suficiente vuelcan o deslizan. Cuando dos muros están dispuestos transversalmente y uno desliza, este rompe a tracción apareciendo una grieta vertical de abertura constante perdiendo la trabazón entre ambos. De igual forma le puede suceder al muro que soporta distintas capas de terreno y estas deslizan.</p>		
<b>CAUSAS:</b>	<b>MEDIDAS:</b>	
<ul style="list-style-type: none"> <li>• Peso insuficiente.</li> <li>• Cálculo deficiente.</li> <li>• Aumento del empuje.</li> </ul>	<ul style="list-style-type: none"> <li>• Aumentar sección.</li> <li>• Reducir empuje.</li> </ul>

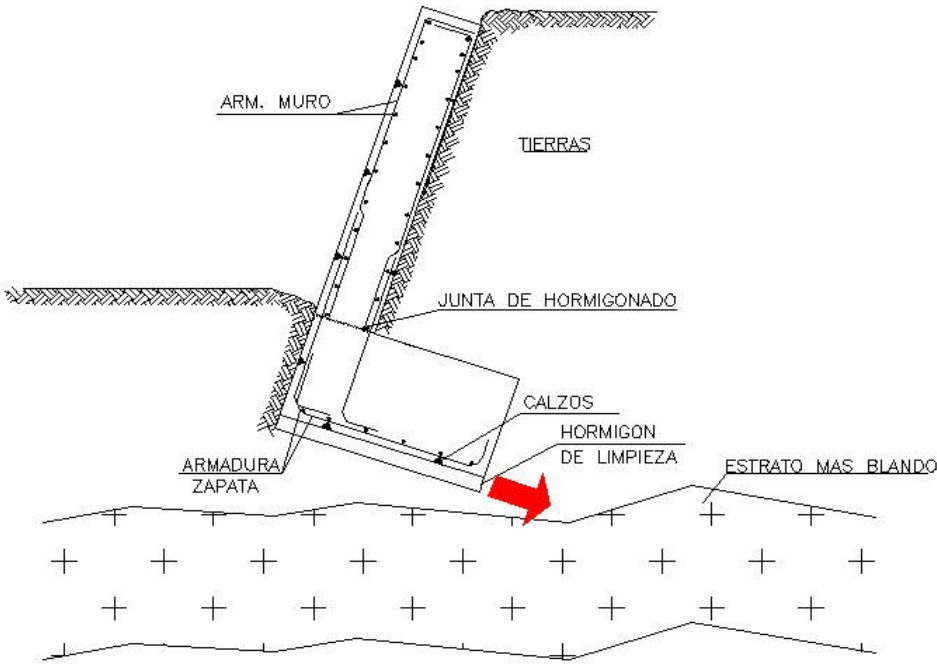
<b>ELEMENTO:</b> Muros de contención		<b>CODIGO:</b> MC-3
<b>PATOLOGIA:</b> Deslizamiento profundo de un muro de contención		
<b>CROQUIS:</b>

<b>DESCRIPCION:</b> <p>Este tipo de deslizamiento se produce cuando debajo del muro existe un estrato muy blando, de forma que al bascular el muro se inclina hacia este estrato.</p>		
<b>CAUSAS:</b> <ul style="list-style-type: none"> <li>Existencia de un estrato demasiado blando bajo el muro.</li> </ul>	<b>MEDIDAS:</b> <ul style="list-style-type: none"> <li>Realizar un estudio geotécnico.</li> <li>Reforzar por medio de micropilotaje.</li> </ul>

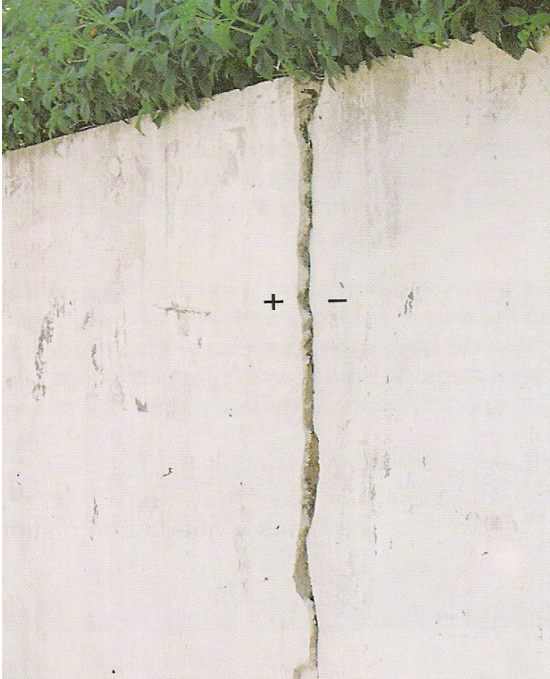
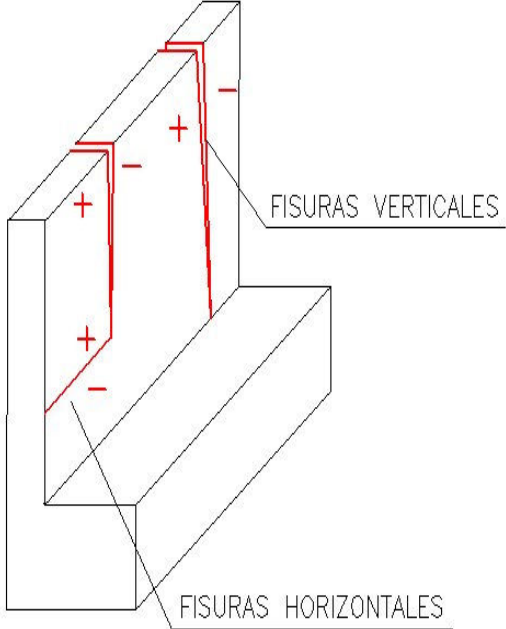
<b>ELEMENTO:</b> Muros de contención		<b>CODIGO:</b> MC-4
<b>PATOLOGIA:</b> Rotura por cortante por empuje de tierras		
<b>FOTOGRAFIA:</b>	<b>CROQUIS:</b>

<b>DESCRIPCION:</b>		
<p>Otra de las características que debe presentar un muro de contención es la de tener resistencia a cortante que le puede provocar el empuje del terreno. En el caso de no tener una resistencia suficiente el muro fisurará bien en vertical o bien en horizontal pero siempre cerradas y quedando en distinto plano.</p>		
<b>CAUSAS:</b>	<b>MEDIDAS:</b>	
<ul style="list-style-type: none"> <li>• Sección insuficiente para soportar el cortante.</li> <li>• Mayor empuje de lo previsto.</li> </ul>	<ul style="list-style-type: none"> <li>• Aumentar la sección.</li> </ul>

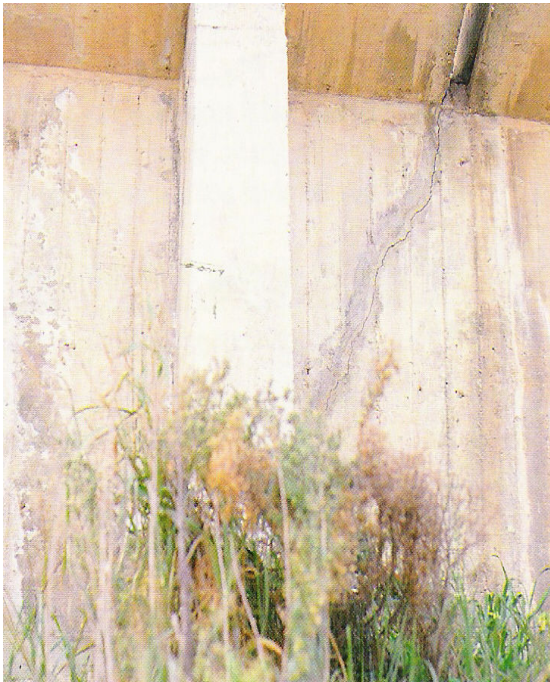
<b>ELEMENTO:</b> Muros de contención		<b>CODIGO:</b> MC-6
<b>PATOLOGIA:</b> Retracción de un muro de contención		
<p><b>FOTOGRAFIA:</b></p>

<p><b>DESCRIPCION:</b></p> <p>Las retracciones, ya sean térmicas o hidráulicas, producen una fisuración abierta que se desplaza desde la coronación cerrándose a medida que desciende por el muro. Generalmente las térmicas se producen con la obra en servicio, mientras que las de carácter hidráulico surgen durante el endurecimiento del hormigón.</p>		
<p><b>CAUSAS:</b></p> <ul style="list-style-type: none"> <li>• Omisión de juntas de hormigonado.</li> <li>• Escasa cuantía de armadura.</li> <li>• Longitud excesiva del muro sin juntas de dilatación.</li> <li>• Acción del sol o el viento sobre el hormigón en estado fresco.</li> </ul>	<p><b>MEDIDAS:</b></p> <ul style="list-style-type: none"> <li>• Hacer juntas de dilatación.</li> <li>• Añadir armadura longitudinal en la coronación y sellar las fisuras.</li> </ul>

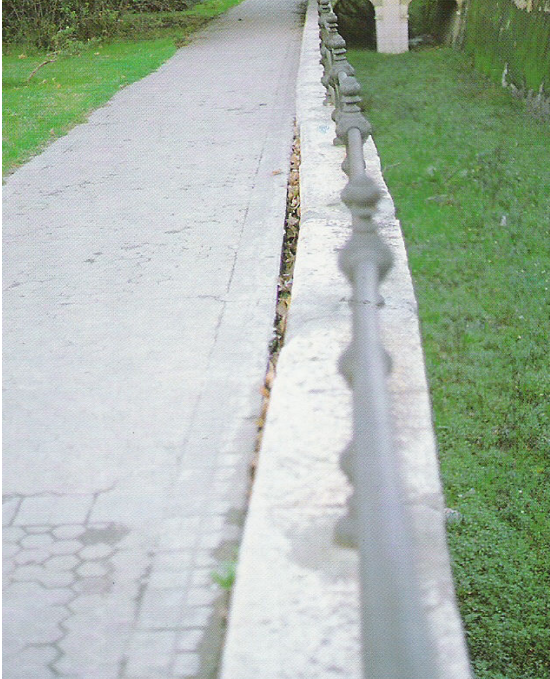
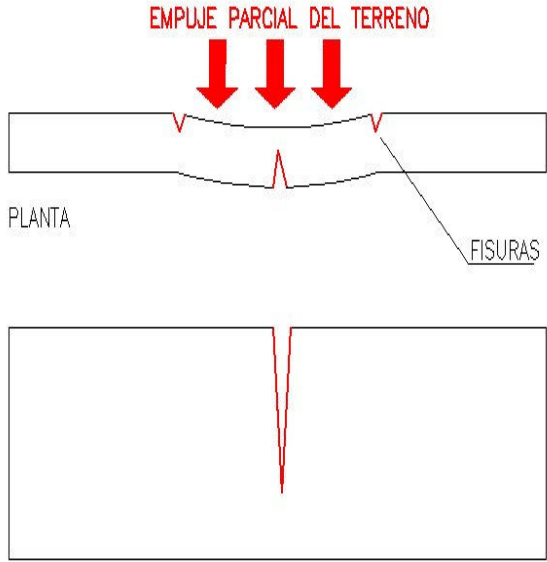
<b>ELEMENTO:</b> Muros de contención		<b>CODIGO:</b> MC-7
<b>PATOLOGIA:</b> Flexión de un muro de contención		
<b>FOTOGRAFIA:</b>	<b>CROQUIS:</b>

<b>DESCRIPCION:</b>		
<p>Cuando se calcula y arma un muro en ménsula y las tierras pierden su cohesión inicial en una zona del muro, se origina un empuje parcial que provoca una flexión horizontal. Si el muro no tiene la armadura suficiente aparecerá una fisura de tracción horizontal que es abierta por la parte superior y que se cierra a medida que descende, similar a las causadas por la retracción.</p>		
<b>CAUSAS:</b>	<b>MEDIDAS:</b>	
<ul style="list-style-type: none"> <li>• Escasa armadura horizontal en la cara interior del muro.</li> <li>• Aumento del empuje.</li> </ul>	<ul style="list-style-type: none"> <li>• Añadir la armadura que necesita.</li> <li>• Reducir el empuje.</li> <li>• Aumentar la sección.</li> <li>• Atirantar el muro.</li> </ul>

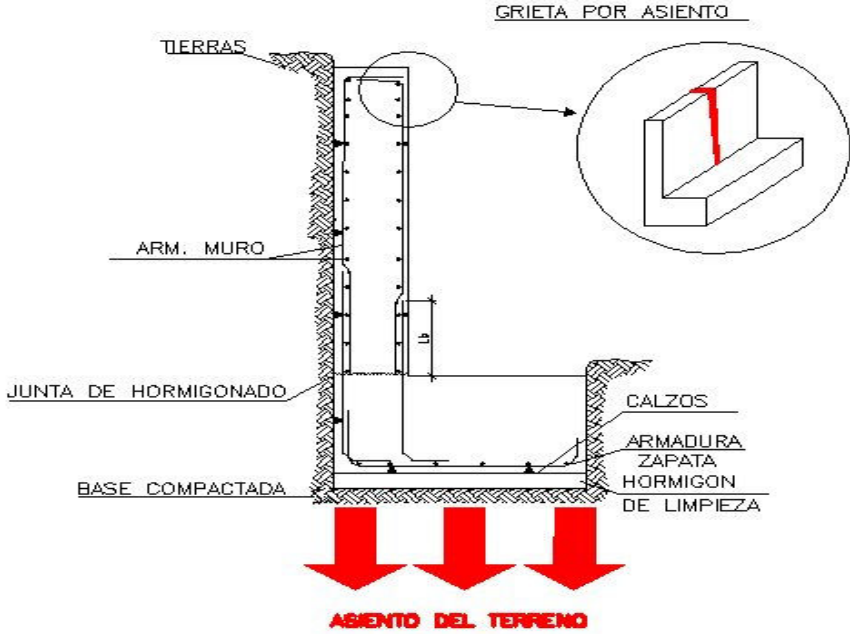
<b>ELEMENTO:</b> Muros de contención		<b>CODIGO:</b> MC-8
<b>PATOLOGIA:</b> Asiento de un extremo del muro		
<b>CROQUIS:</b>

<b>DESCRIPCION:</b> <p>Consiste en una fisura abierta que nace en la coronación cerrándose a medida que desciende. La causa fundamental que produce el asiento es la variación de las condiciones del terreno y con ello la capacidad portante del mismo.</p>		
<b>CAUSAS:</b> <ul style="list-style-type: none"> <li>• Rotura del saneamiento y reblandecimiento del terreno.</li> <li>• Achique de agua en solar medianero.</li> <li>• Asiento de consolidación en terreno medianero.</li> </ul>	<b>MEDIDAS:</b> <ul style="list-style-type: none"> <li>• Analizar la causa que lo produce y eliminar.</li> <li>• Recalzar el cimiento si es necesario.</li> </ul>

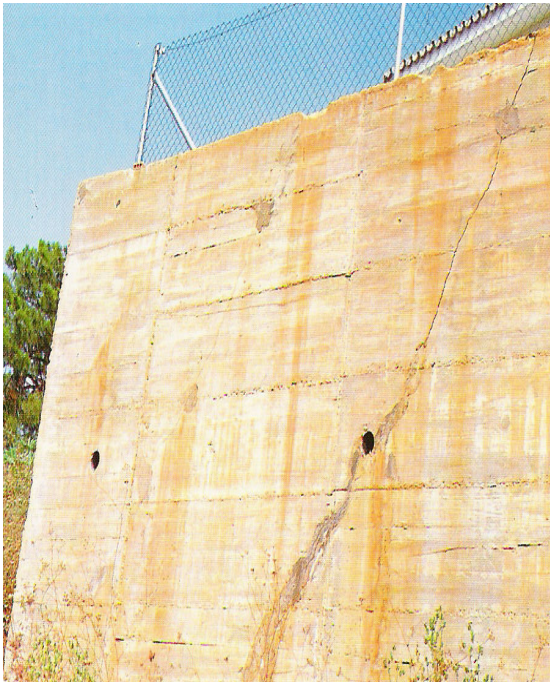
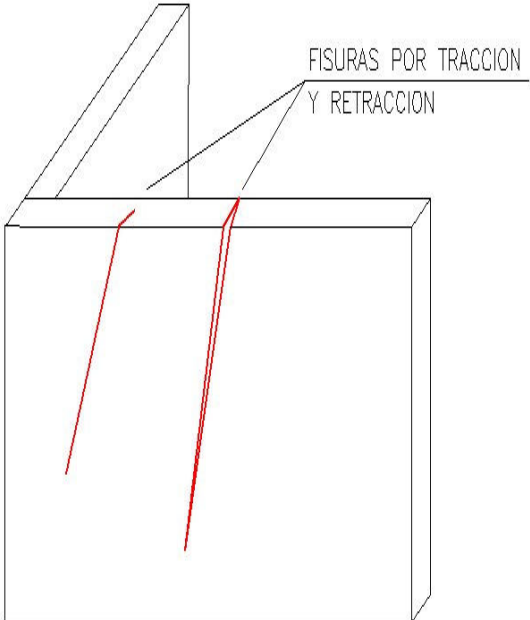
<b>ELEMENTO:</b> Muros de contención		<b>CODIGO:</b> MC-11
<b>PATOLOGIA:</b> Tracción horizontal en esquina de muro		
<b>FOTOGRAFIA:</b>	<b>CROQUIS:</b>

<b>DESCRIPCION:</b>		
<p>En los muros muy coartados pueden surgir fisuras con una inclinación comprendida entre 45° y 60° producidas por tracción horizontal, próximas a las esquinas donde el muro cambia su forma de trabajar de vertical en ménsula a flexión horizontal en las esquinas. Esta rotura por tracción puede venir acompañada por fisuras de retracción térmica; y no debe confundirse con las producidas por asentos del cimiento.</p>		
<b>CAUSAS:</b>	<b>MEDIDAS:</b>	
<ul style="list-style-type: none"> <li>• Mayor empuje del previsto.</li> <li>• Cálculo incorrecto.</li> <li>• No prever la tracción horizontal.</li> <li>• Aumento del empuje por acumulación de agua en el trasdós.</li> </ul>	<ul style="list-style-type: none"> <li>• Reducir el empuje.</li> <li>• Aumentar dimensiones.</li> <li>• Atirantar el muro.</li> <li>• Una vez eliminadas las causas del fallo reparar las fisuras.</li> </ul>
