TÍTULO DE OBRAS  
**Proyecto básico y de ejecución de rehabilitación de las viviendas anexas al faro de Cabo Vilán**

SITUACIÓN  
Lugar Cancela 15123, Municipio de Camariñas, provincia de A Coruña

PLANO  
Situación y emplazamiento

PLANO **EA.01**  
ESCALA A2 VARIAS

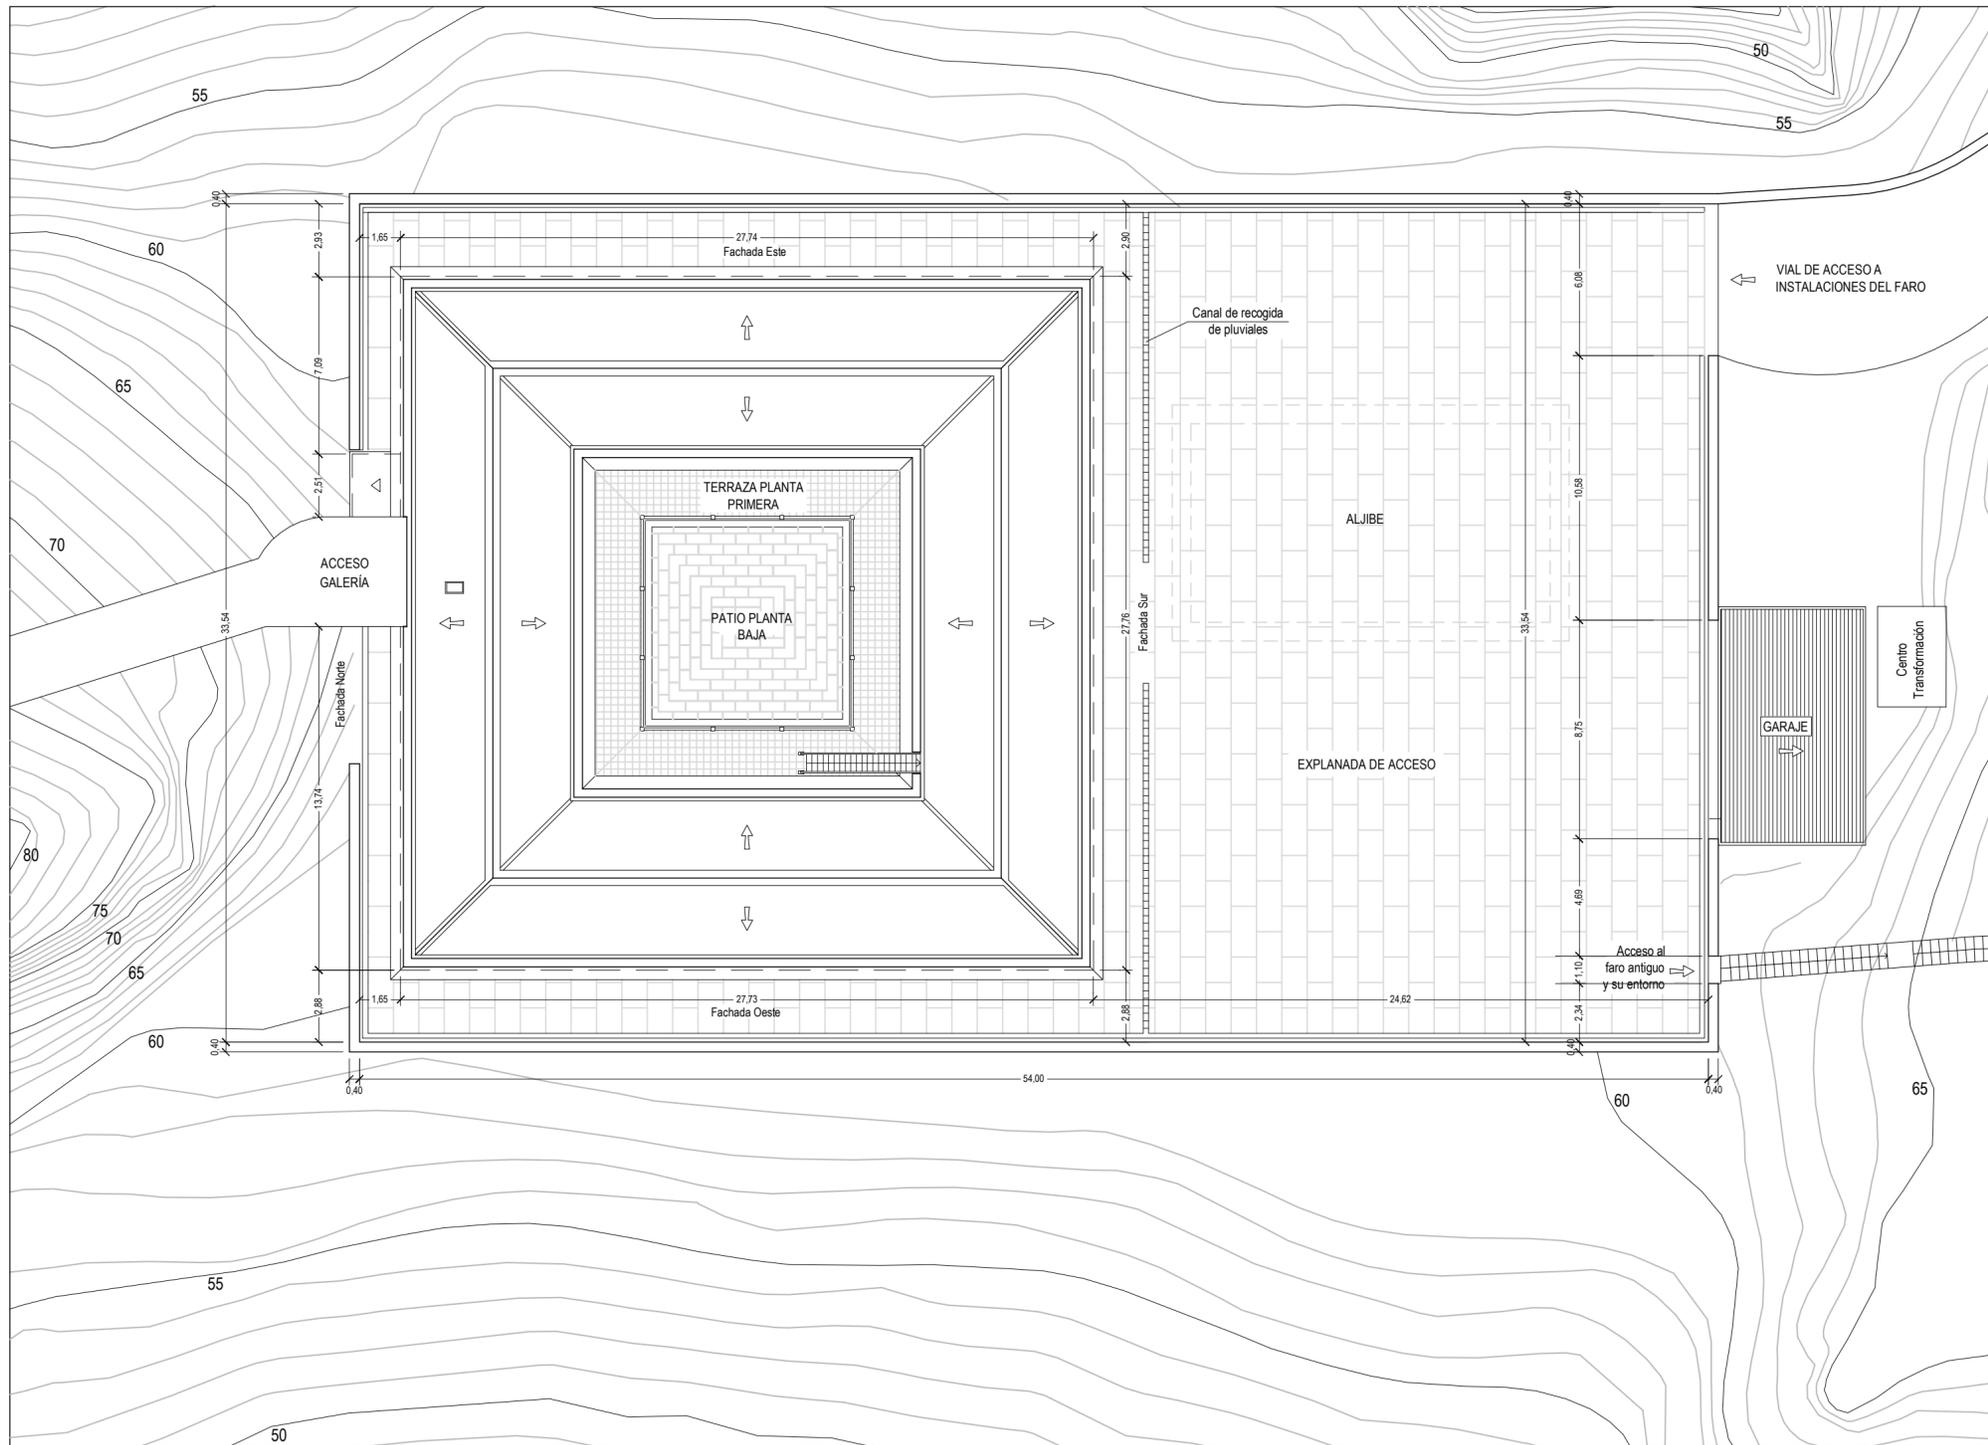
Planta Edificio

TÍTULO DE OBRA			
<b>Proyecto básico y de ejecución de rehabilitación de las viviendas anexas al faro de Cabo Vilán</b>			
SITUACIÓN			
Lugar Cancela 15123, Municipio de Camariñas, provincia de A Coruña			
PLANO			
Estado Actual. Situación en el Entorno			
AUTOR	Alejandro Dios Canosa	FECHA	Noviembre de 2015
TUTOR	Patricia Alonso Alonso	PLANO	<b>EA.02</b>
	Fco Javier López Rivadulla	ESCALA	A2 1/200

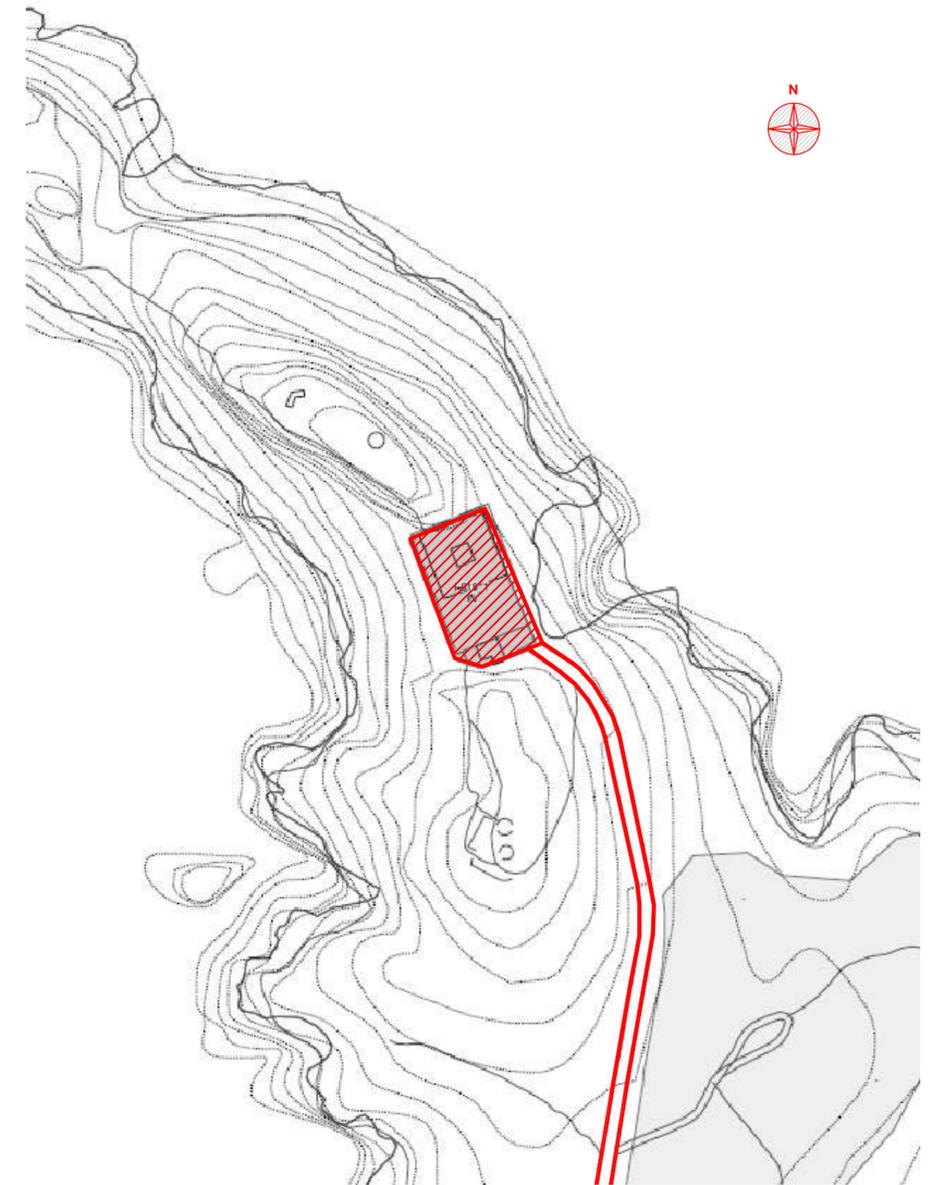
**FICHA DE SISTEMAS GENERALES DEL PGOM**

Clave I-019\_1

Nombre	Faro de Cabo Vilán
Clave	I-019_1
Superficie del Sistema	1.963 m²
Clasificación	Suelo Rústico de Especial Protección (SRUS)
Categoría	Rústico Enclave Natural (RPEN) Rústico Protección de Costas (RPCO) Rústico Protección Paisajística (RPP)

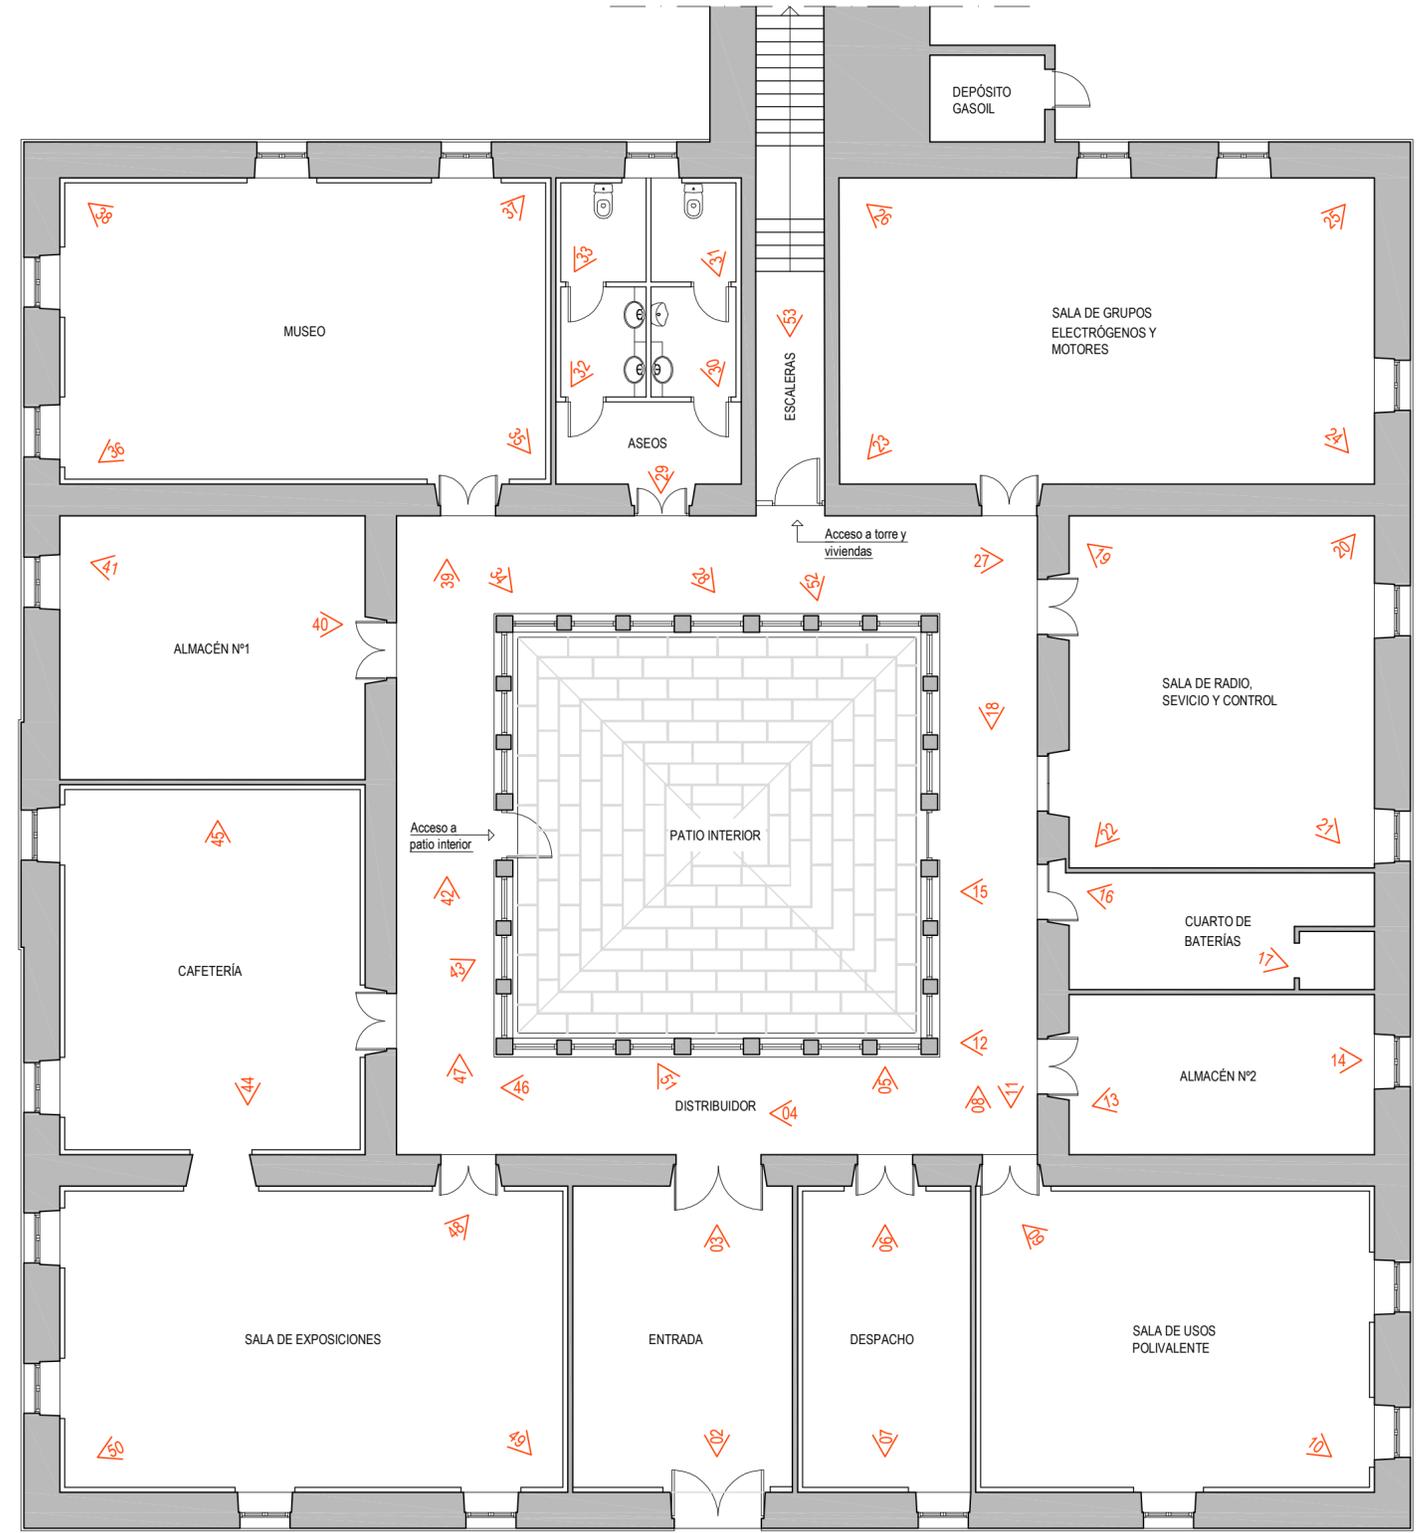
Planta Baja  
E: 1/100

PLANO  
Estado Actual. Planta Baja Levantamiento Fotográfico

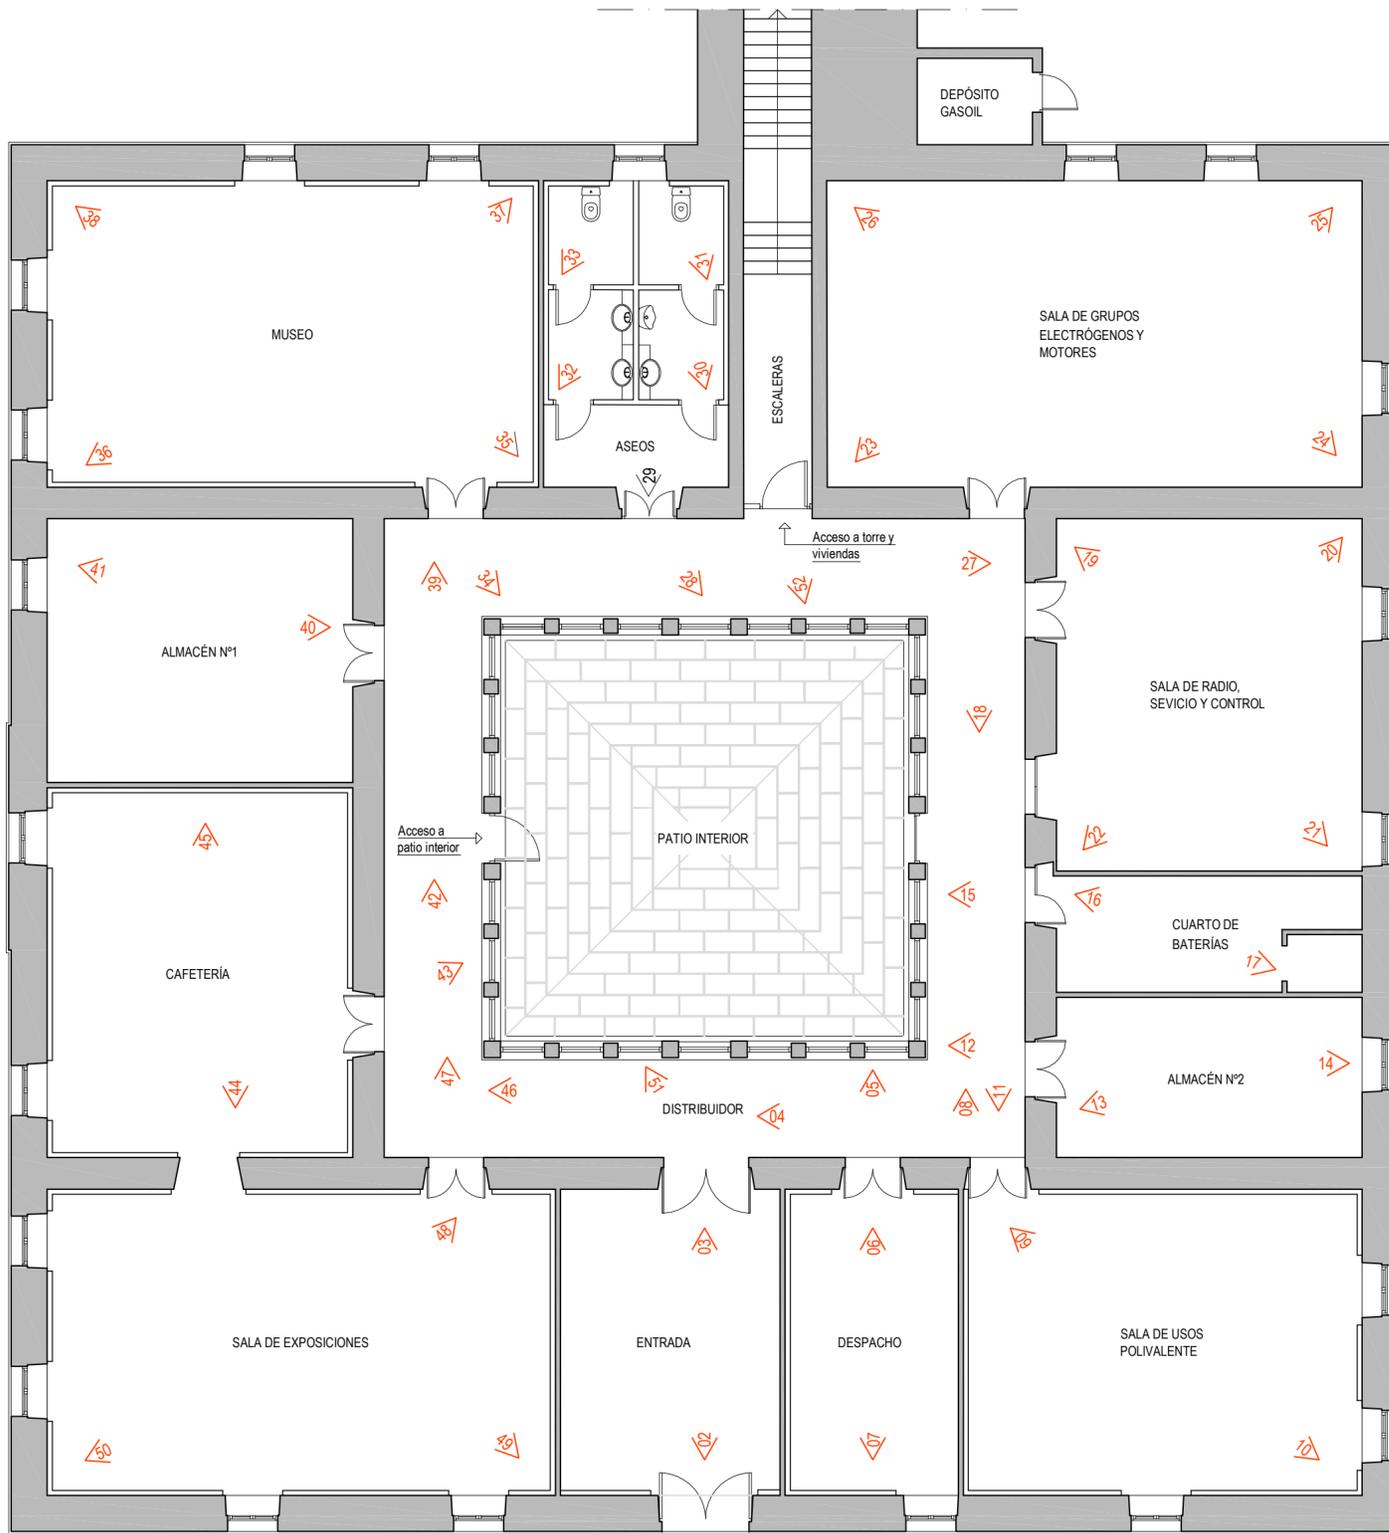
Planta Baja  
E: 1/100

PLANO  
Estado Actual. Planta Baja Levantamiento Fotográfico

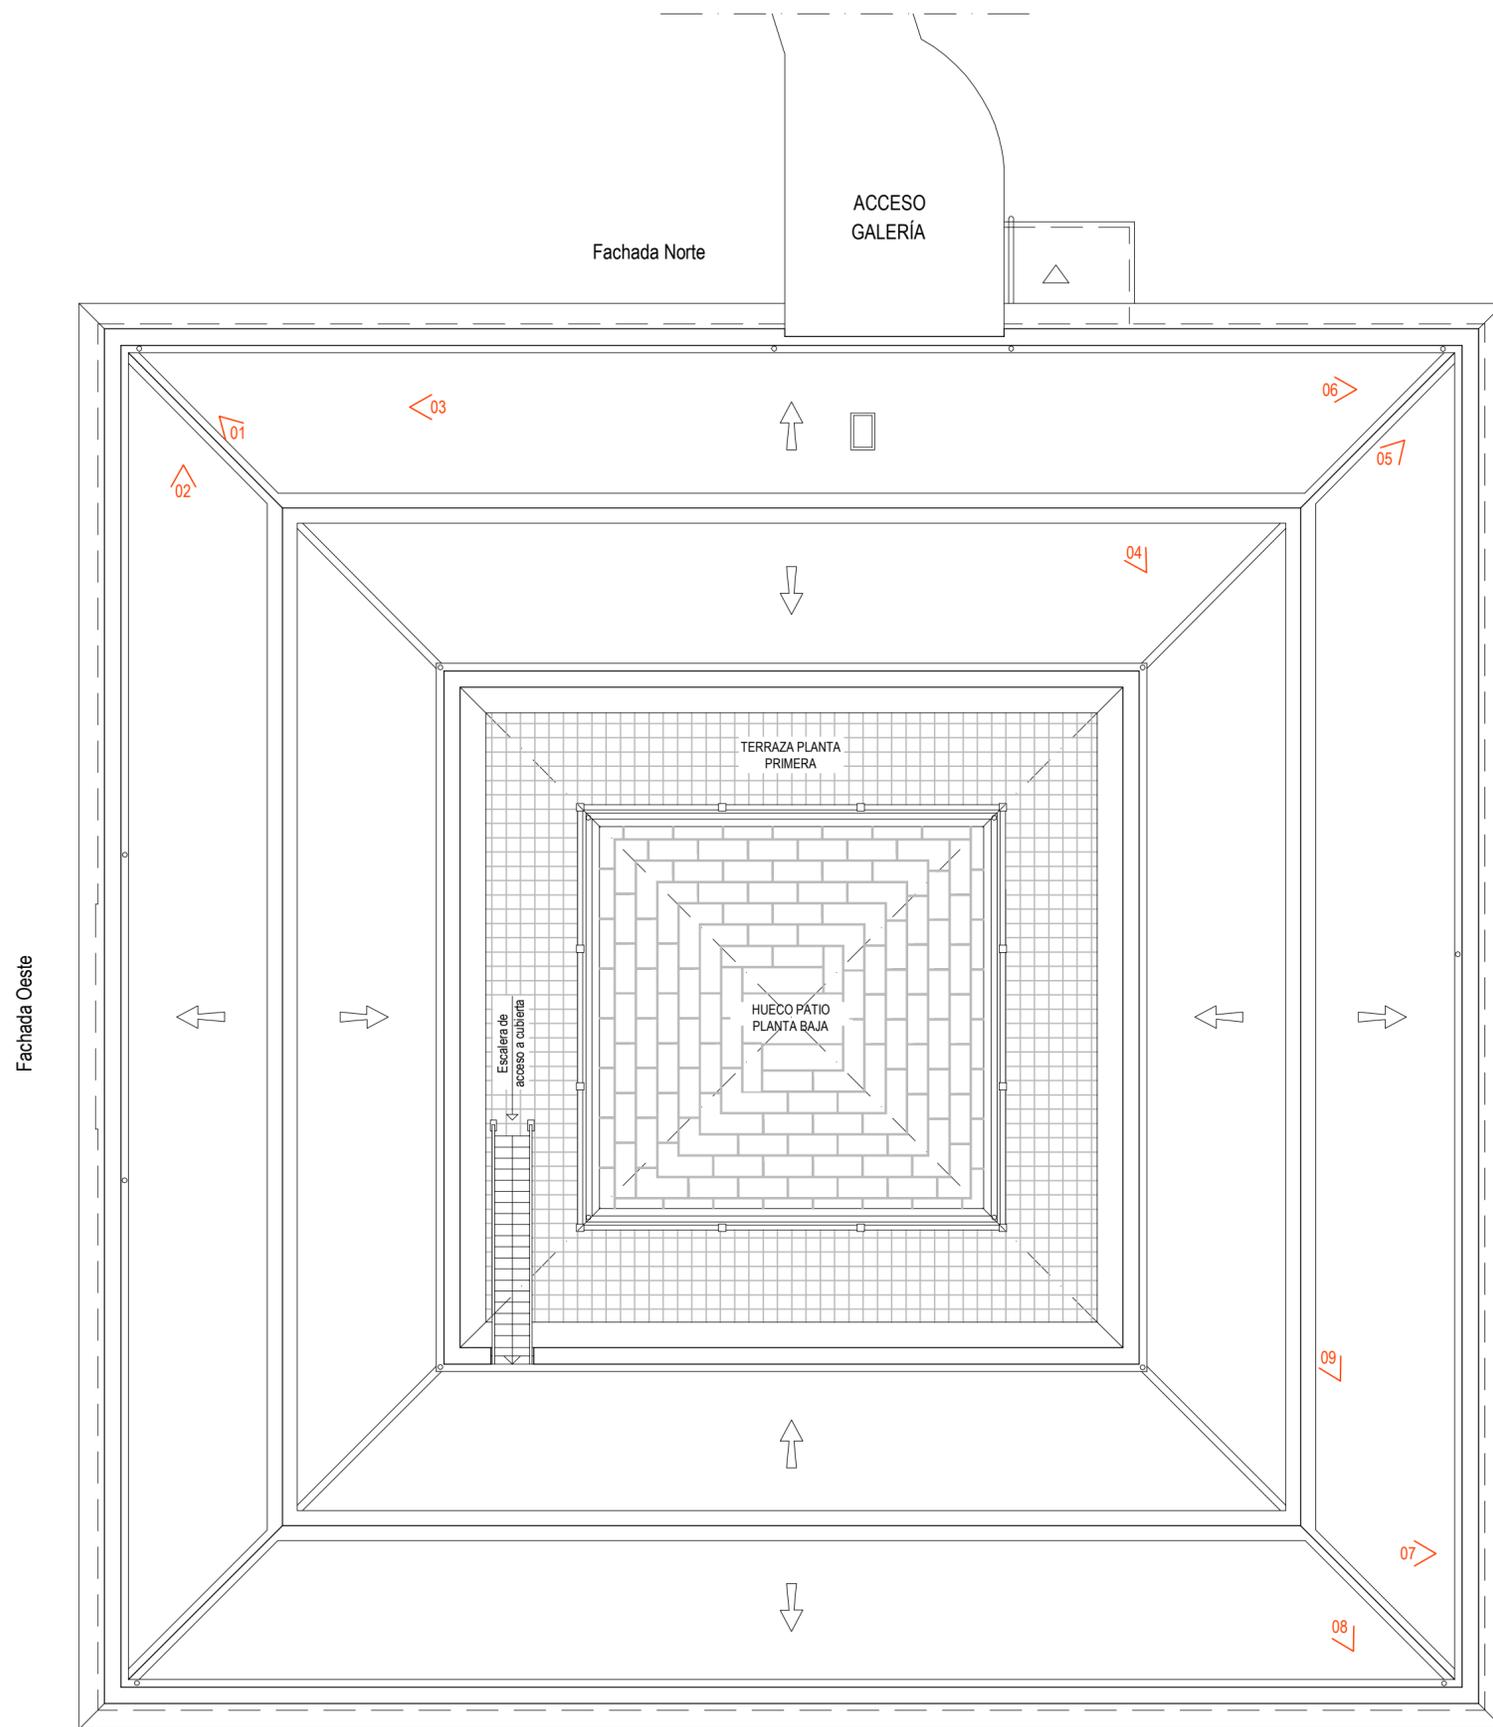
Planta Cubierta  
E: 1/100

PLANO  
Estado Actual. Levantamiento Fotográfico Planta Cubierta

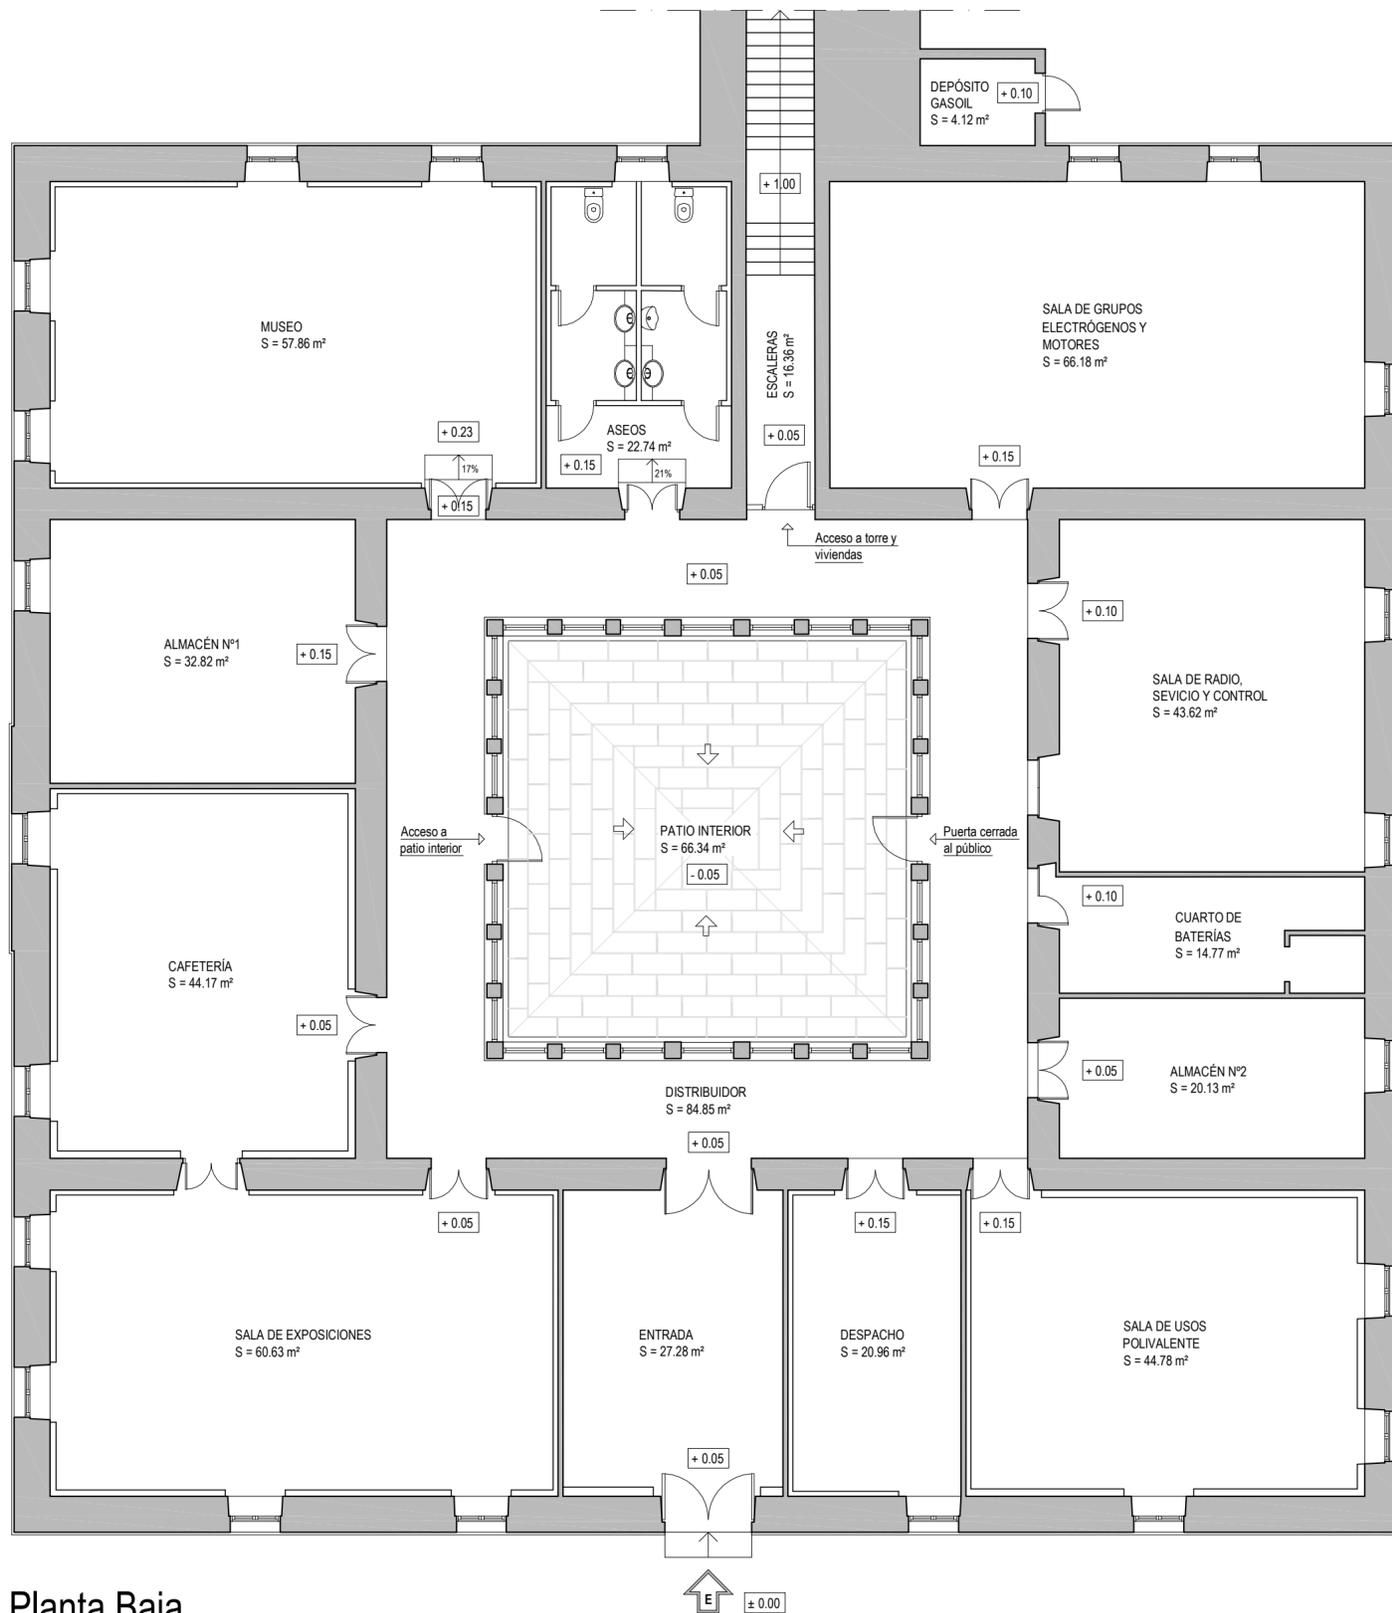
Planta Baja

**CUADRO DE SUPERFICIES**

MUSEO	S = 57.86 m <sup>2</sup>	CAFETERÍA	S = 44.17 m <sup>2</sup>
BAÑOS	S = 22.74 m <sup>2</sup>	PATIO INTERIOR	S = 66.34 m <sup>2</sup>
ESCALERAS	S = 16.36 m <sup>2</sup>	CUARTO DE BATERÍAS	S = 14.77 m <sup>2</sup>
DEPÓSITO DE GASOIL	S = 4.12 m <sup>2</sup>	ALMACÉN Nº2	S = 20.13 m <sup>2</sup>
SALA DE GRUPOS ELECTRÓGENOS Y MOTORES	S = 66.18 m <sup>2</sup>	SALA DE EXPOSICIONES	S = 60.63 m <sup>2</sup>
ALMACÉN Nº 1	S = 32.82 m <sup>2</sup>	ENTRADA	S = 27.28 m <sup>2</sup>
SALA DE RADIO, SERVICIO Y CONTROL	S = 43.62 m <sup>2</sup>	DESPACHO	S = 20.96 m <sup>2</sup>
		SALA DE USOS POLIVALENTE	S = 46.78 m <sup>2</sup>

**SUPERFICIE ÚTIL TOTAL PLANTA BAJA = 546.16 m<sup>2</sup>**

**SUPERFICIE CONSTRUIDA TOTAL PLANTA BAJA = 786.55 m<sup>2</sup>**

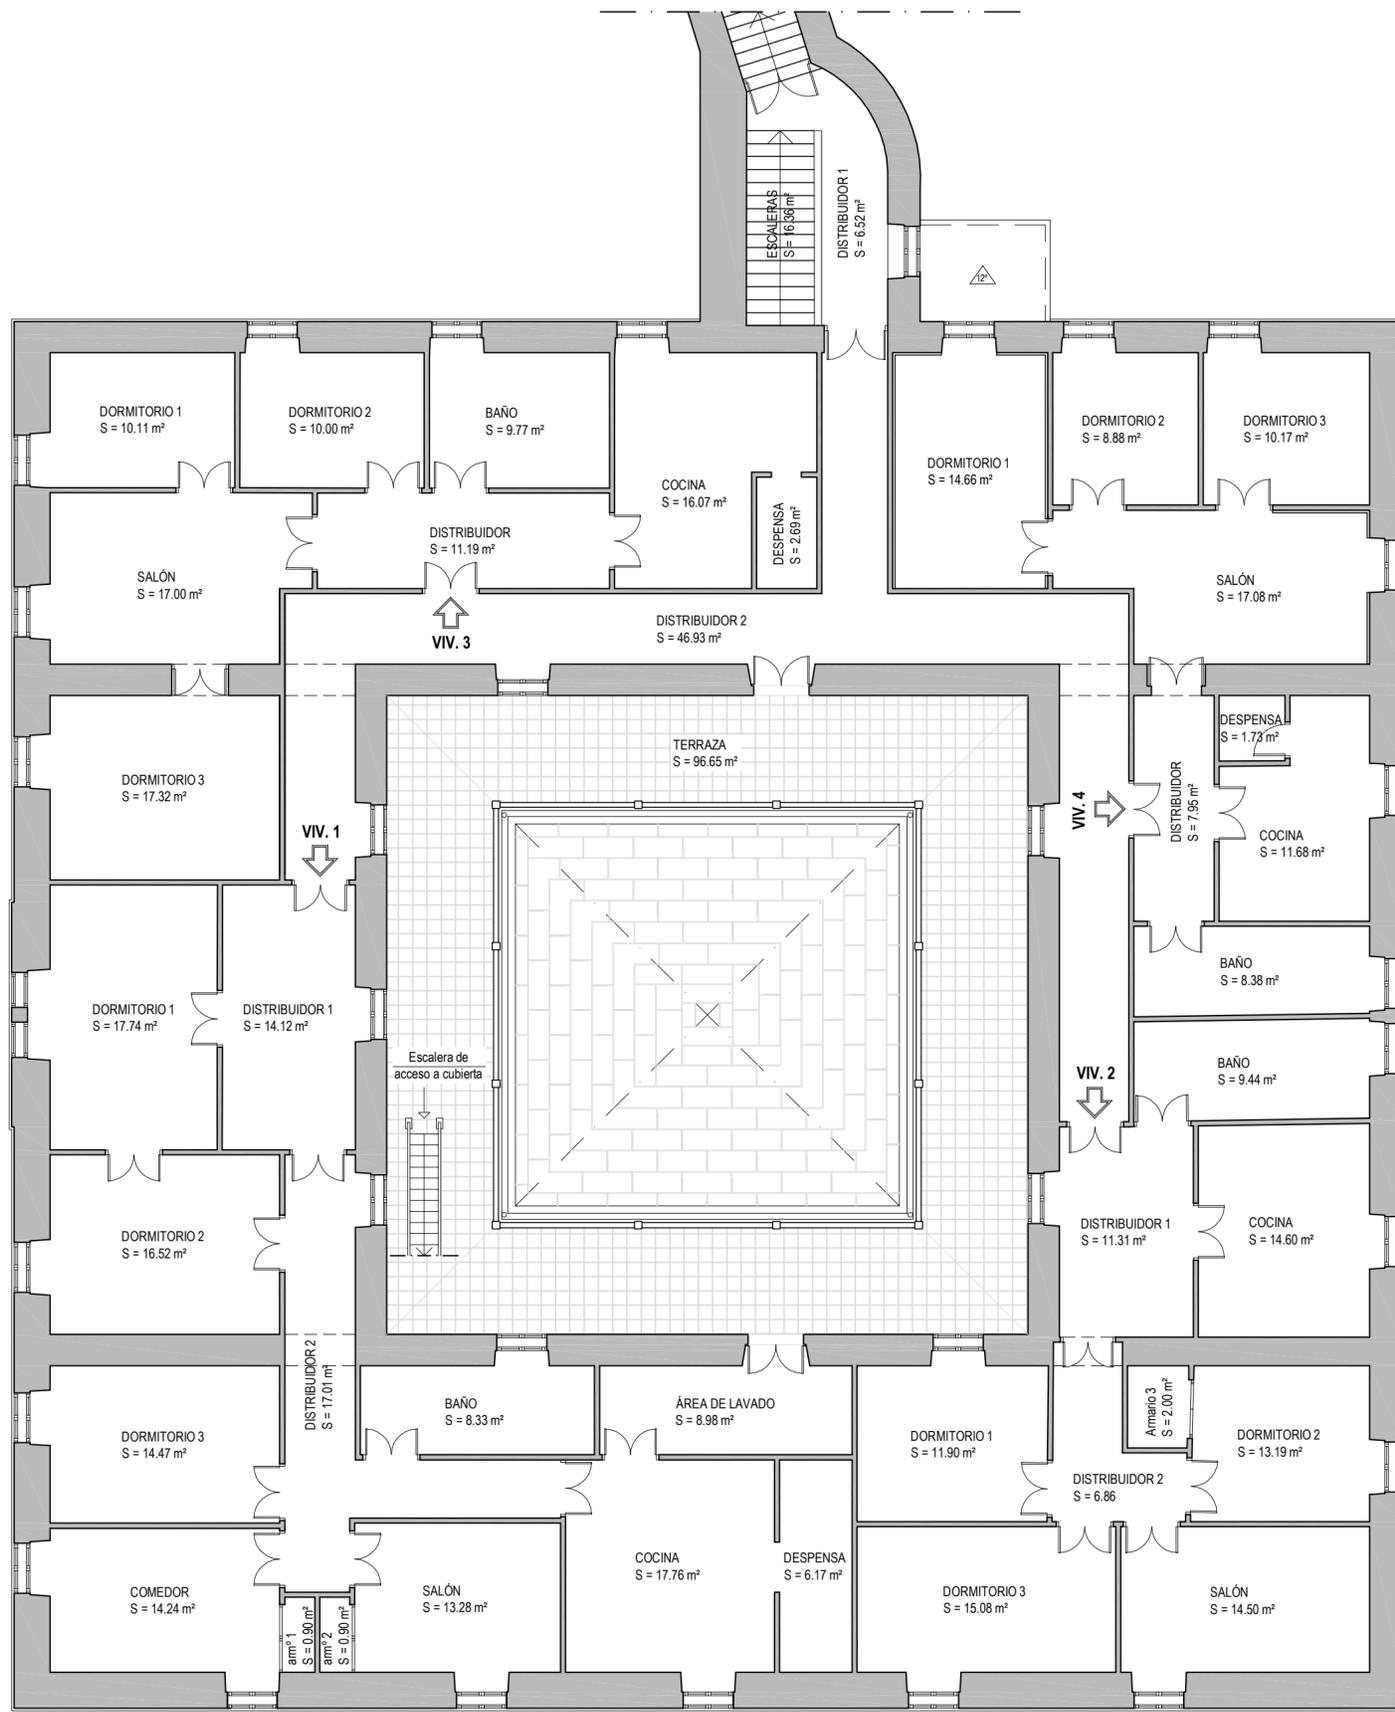
**Planta Primera**

**PLANTA PRIMERA**

VIVIENDA Nº1		VIVIENDA Nº2		VIVIENDA Nº3		VIVIENDA Nº4	
DORMITORIO 1	S = 17.74 m <sup>2</sup>	BAÑO	S = 9.44 m <sup>2</sup>	DORMITORIO 1	S = 10.11 m <sup>2</sup>	DORMITORIO 1	S = 14.66 m <sup>2</sup>
DISTRIBUIDOR 1	S = 14.12 m <sup>2</sup>	DISTRIBUIDOR 1	S = 10.89 m <sup>2</sup>	DORMITORIO 2	S = 10.00 m <sup>2</sup>	DORMITORIO 2	S = 8.88 m <sup>2</sup>
DORMITORIO 2	S = 16.52 m <sup>2</sup>	COCINA	S = 14.60 m <sup>2</sup>	BAÑO	S = 9.77 m <sup>2</sup>	DORMITORIO 3	S = 10.17 m <sup>2</sup>
DORMITORIO 3	S = 14.47 m <sup>2</sup>	DORMITORIO 1	S = 11.31 m <sup>2</sup>	COCINA	S = 16.07 m <sup>2</sup>	SALÓN	S = 17.08 m <sup>2</sup>
DISTRIBUIDOR 2	S = 17.01 m <sup>2</sup>	DISTRIBUIDOR 2	S = 6.86 m <sup>2</sup>	DESPENSA	S = 2.69 m <sup>2</sup>	DISTRIBUIDOR	S = 7.95 m <sup>2</sup>
COMEDOR	S = 14.24 m <sup>2</sup>	DORMITORIO 2	S = 13.19 m <sup>2</sup>	SALÓN	S = 17.00 m <sup>2</sup>	COCINA	S = 11.68 m <sup>2</sup>

BAÑO	S = 8.33 m <sup>2</sup>	DORMITORIO 3	S = 15.08 m <sup>2</sup>	DISTRIBUIDOR	S = 11.19 m <sup>2</sup>	DESPENSA	S = 1.73 m <sup>2</sup>
ÁREA DE LAVADO	S = 8.98 m <sup>2</sup>	SALÓN	S = 14.50 m <sup>2</sup>	DORMITORIO 3	S = 16.95 m <sup>2</sup>	BAÑO	S = 8.38 m <sup>2</sup>
SALÓN	S = 13.28 m <sup>2</sup>	ARMARIO 3	S = 2.00 m <sup>2</sup>				
COCINA	S = 17.76 m <sup>2</sup>						
DESPENSA	S = 6.17 m <sup>2</sup>						
ARMARIO 1	S = 0.90 m <sup>2</sup>						
ARMARIO 2	S = 0.90 m <sup>2</sup>						
TERRAZA = 96.65 m <sup>2</sup>

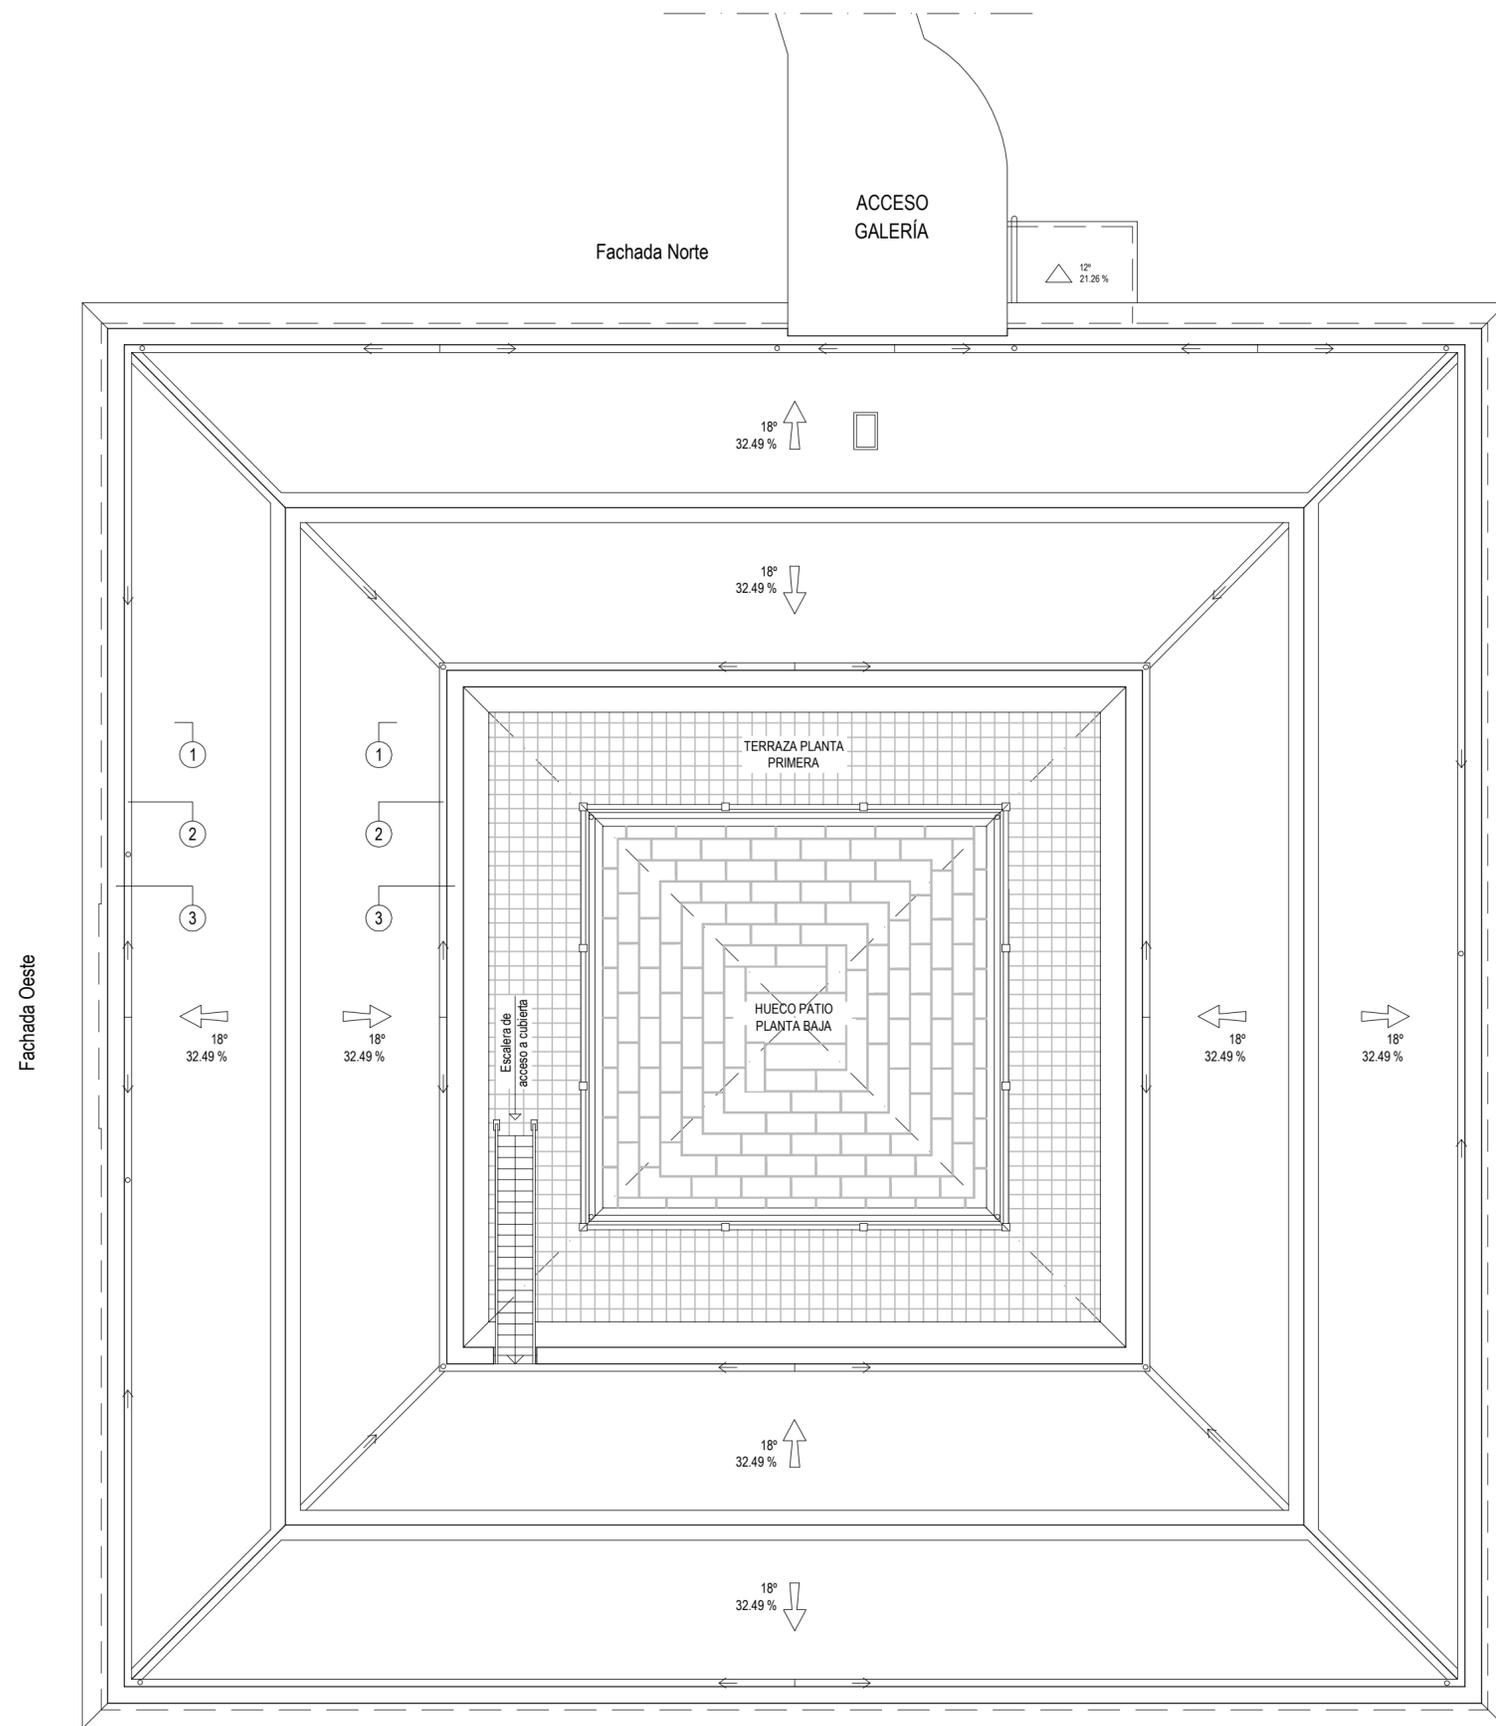
### CUADRO DE SUPERFICIES

#### SUPERFICIE FALDONES (SIN PETO PERIMETRAL NI ALEROS)

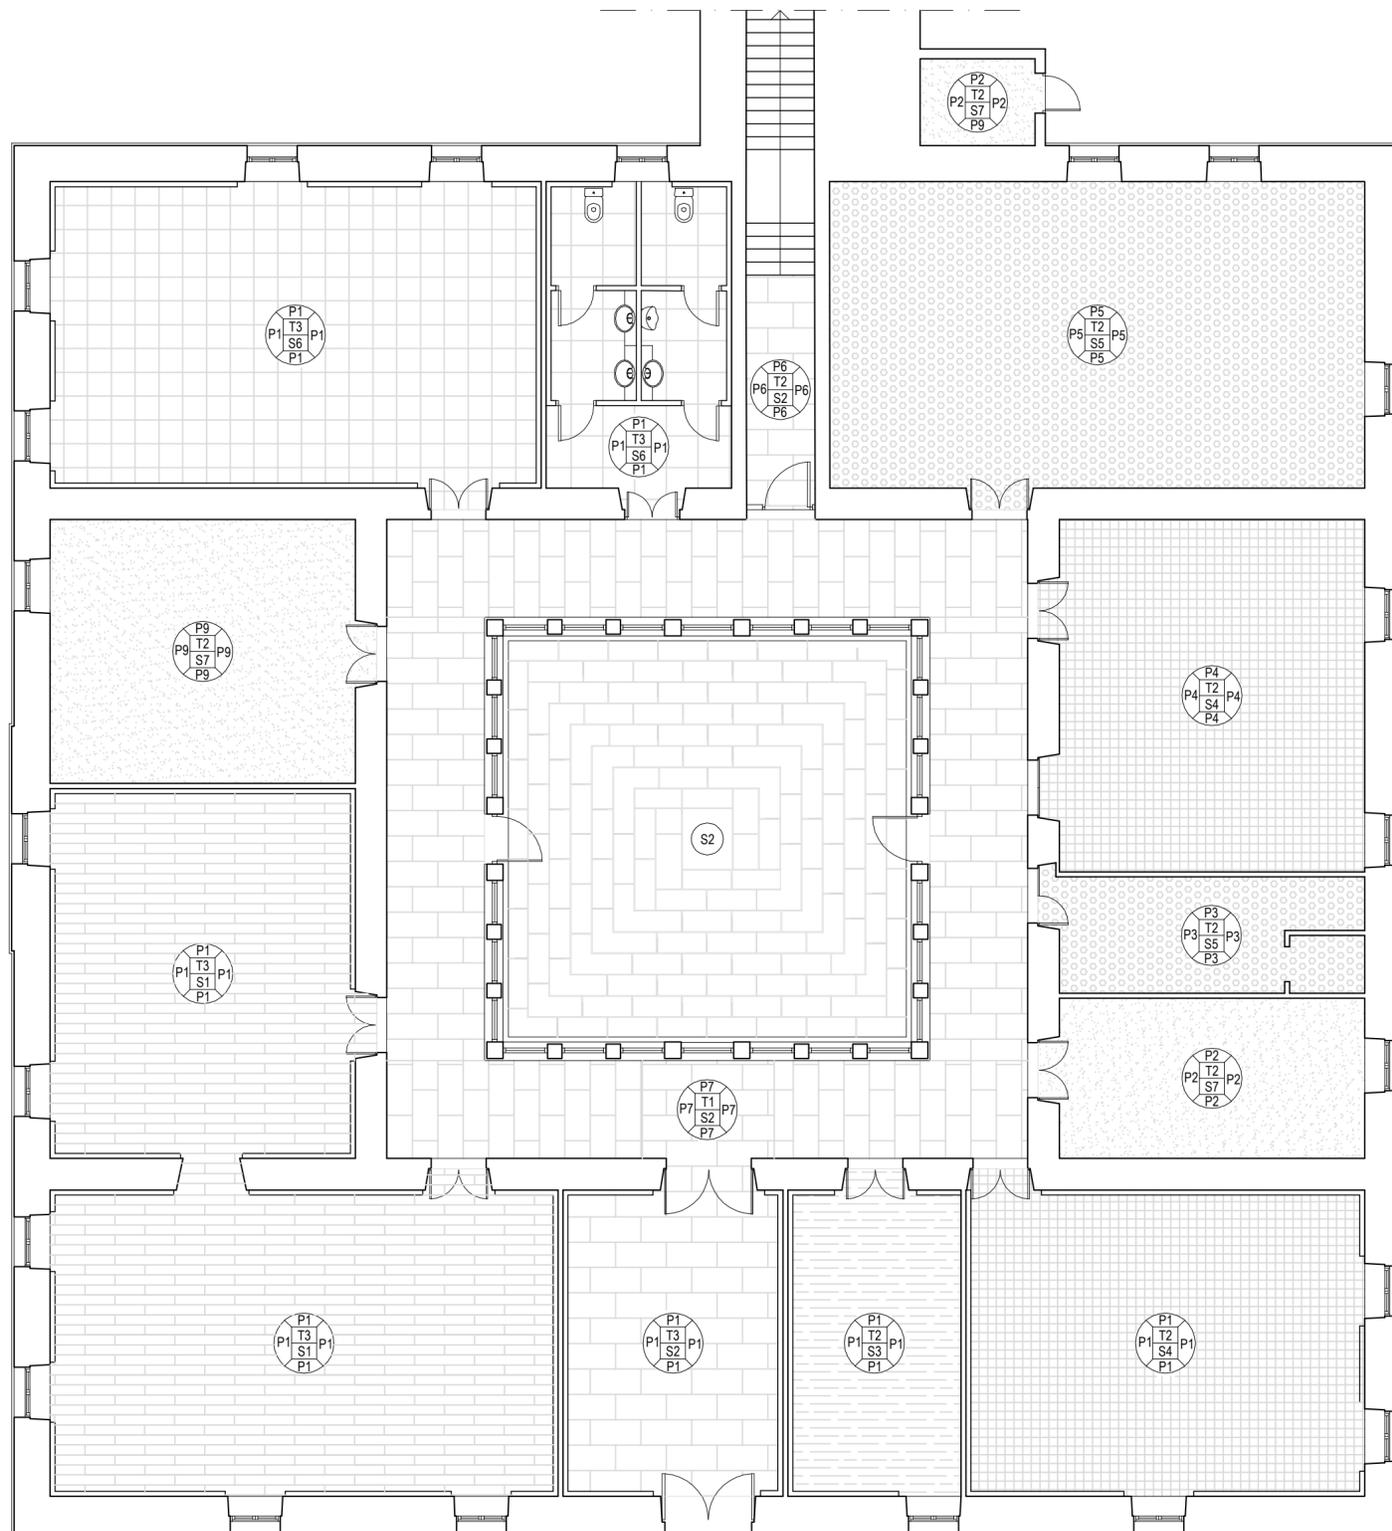
### TECHO

- T1** Acabado de techo con láminas de madera de pino pintadas de blanco.
