TÍTULO DE OBRAS  
**Proyecto básico y de ejecución de rehabilitación de las viviendas anexas al faro de Cabo Vilán**

SITUACIÓN  
Lugar Cancela 15123, Municipio de Camariñas, provincia de A Coruña

PLANO  
Situación y emplazamiento

PLANO **EA.01**  
ESCALA A2 VARIAS

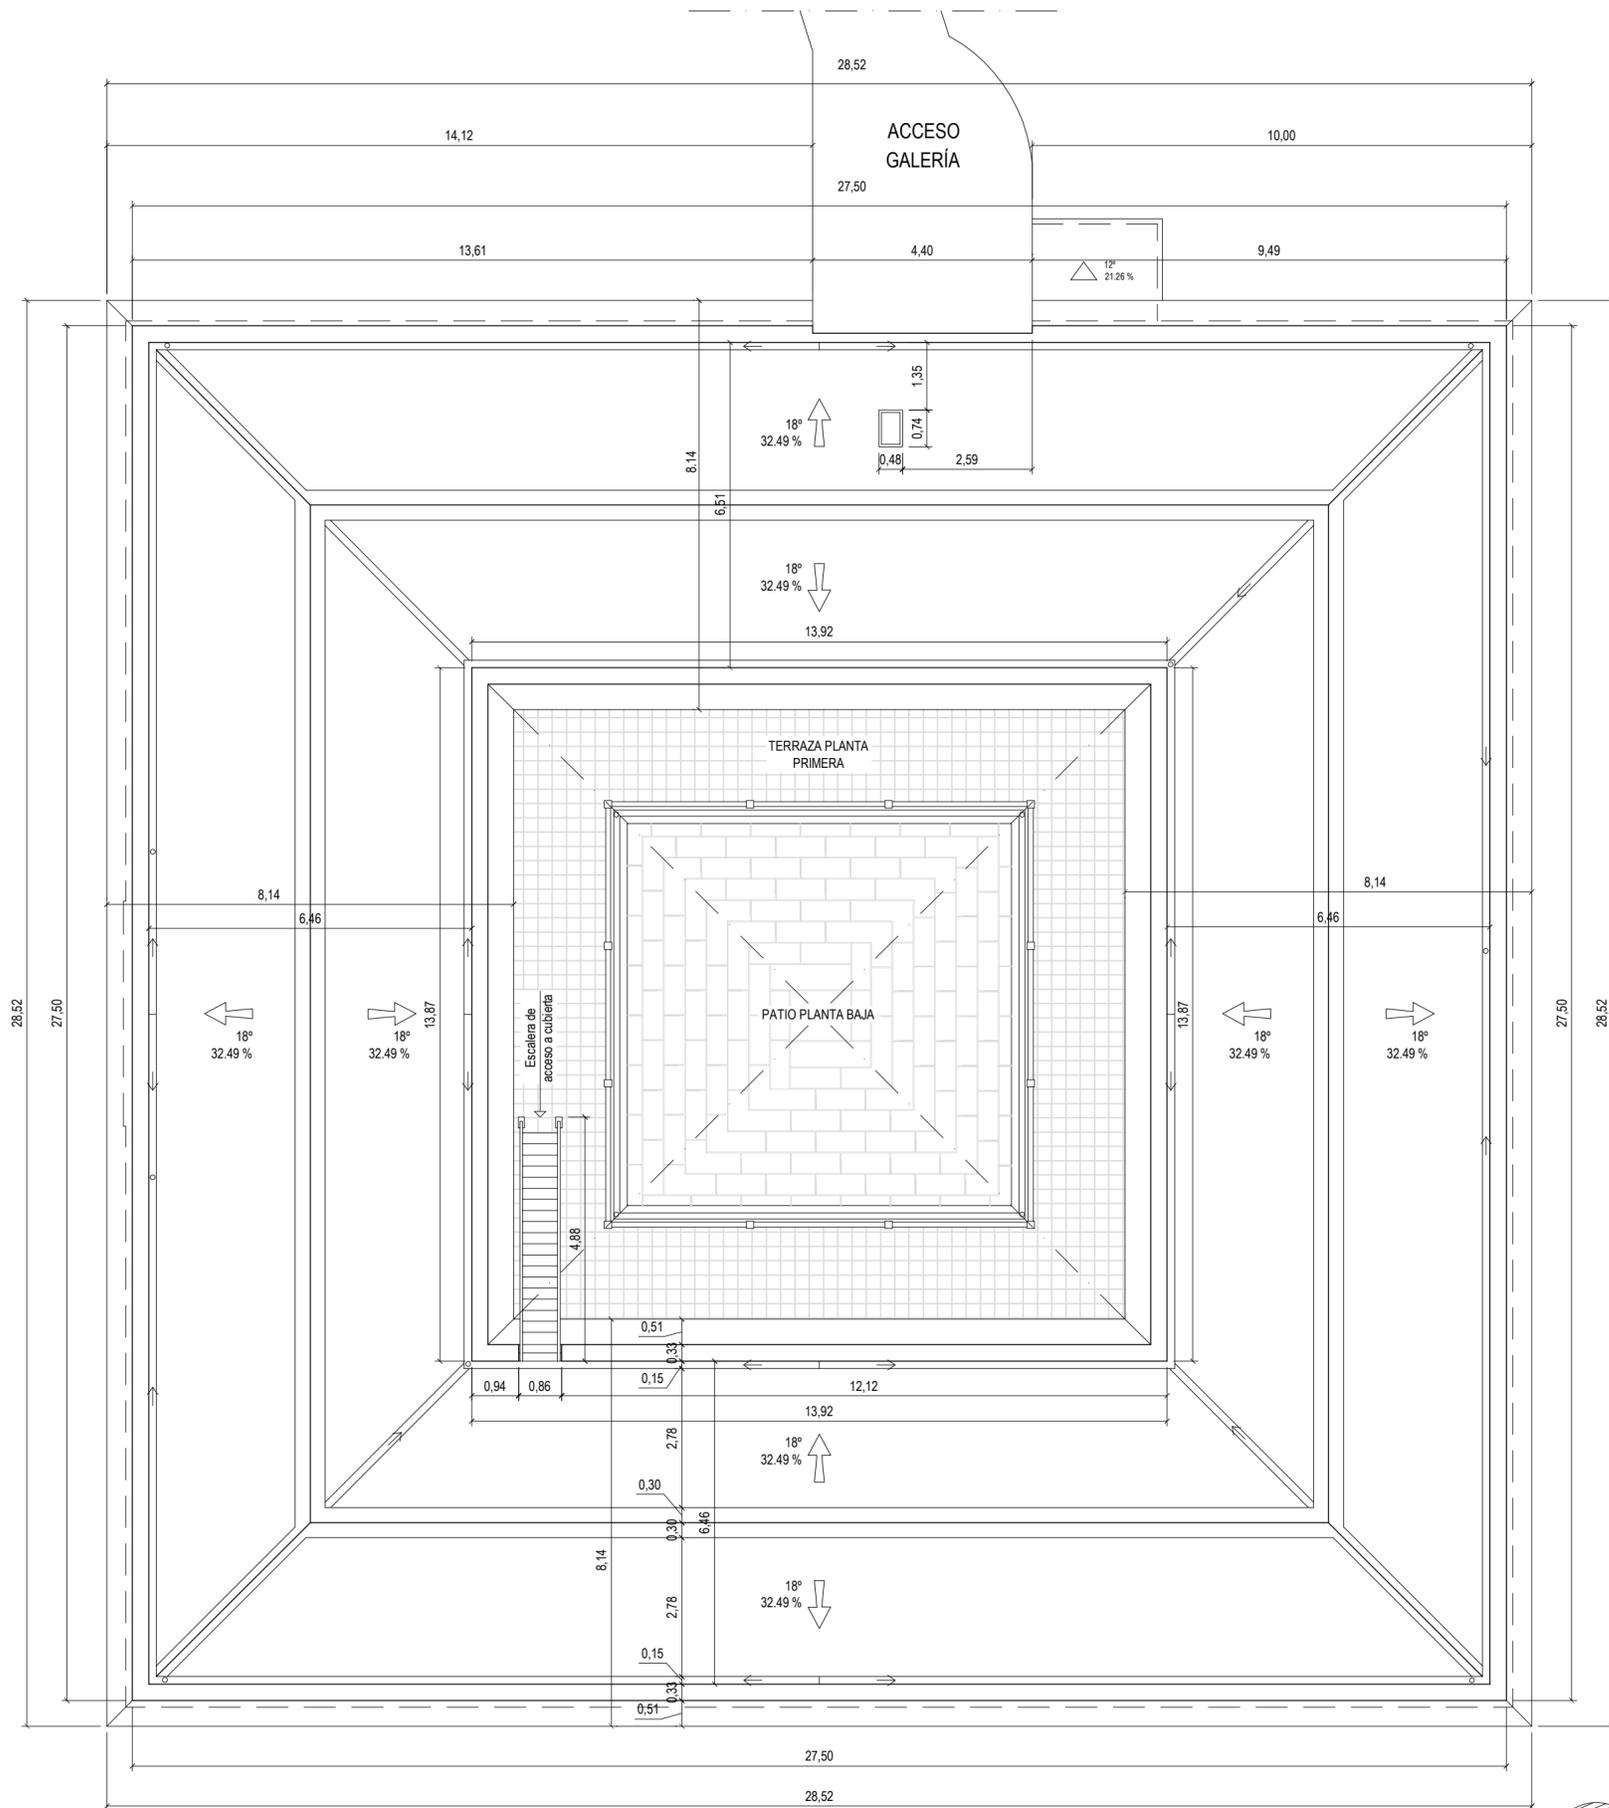
Planta Cubierta  
E: 1/100

TITULO DE OBRA			
<b>Proyecto básico y de ejecución de rehabilitación de las viviendas anexas al faro de Cabo Vilán</b>			
SITUACIÓN			
Lugar Cancela 15123, Municipio de Camariñas, provincia de A Coruña			
PLANO			
Estado Actual. Planta Cubierta Cotas			
AUTOR	Alejandro Dios Canosa	FECHA	Noviembre de 2015
TUTOR	Patricia Alonso Alonso	PLANO	<b>EA.18</b>
	Fco Javier López Rivadulla	ESCALA	A2 1/100

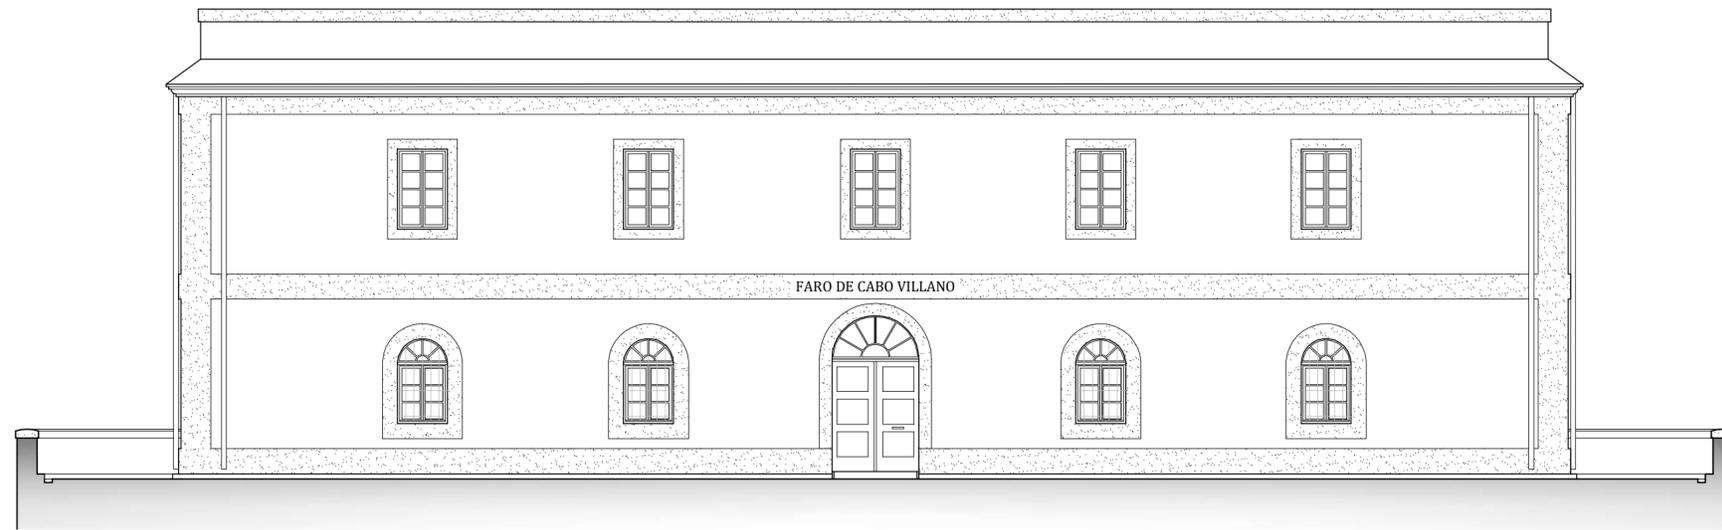
Alzado A  
E: 1/100

TÍTULO DE OBRA			
<b>Proyecto básico y de ejecución de rehabilitación de las viviendas anexas al faro de Cabo Vilán</b>			
SITUACIÓN			
Lugar Cancela 15123, Municipio de Camariñas, provincia de A Coruña			
PLANO			
Estado Actual. Alzados A y B			
AUTOR	Alejandro Dios Canosa	FECHA	Noviembre de 2015
TUTOR	Patricia Alonso Alonso	ESCALA	A2
	Fco Javier López Rivadulla		1/100

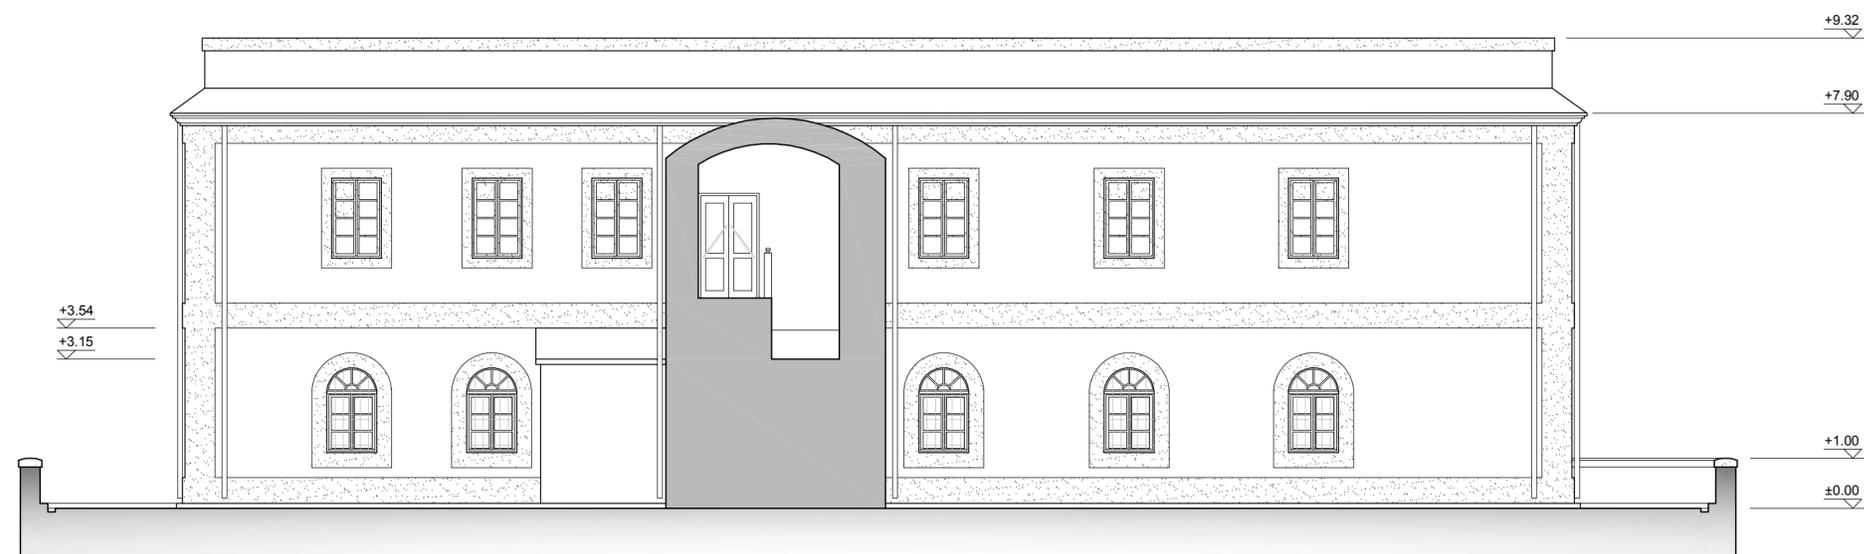
Alzado C  
E: 1/100

PLANO  
Estado Actual. Alzados C y D Cotas

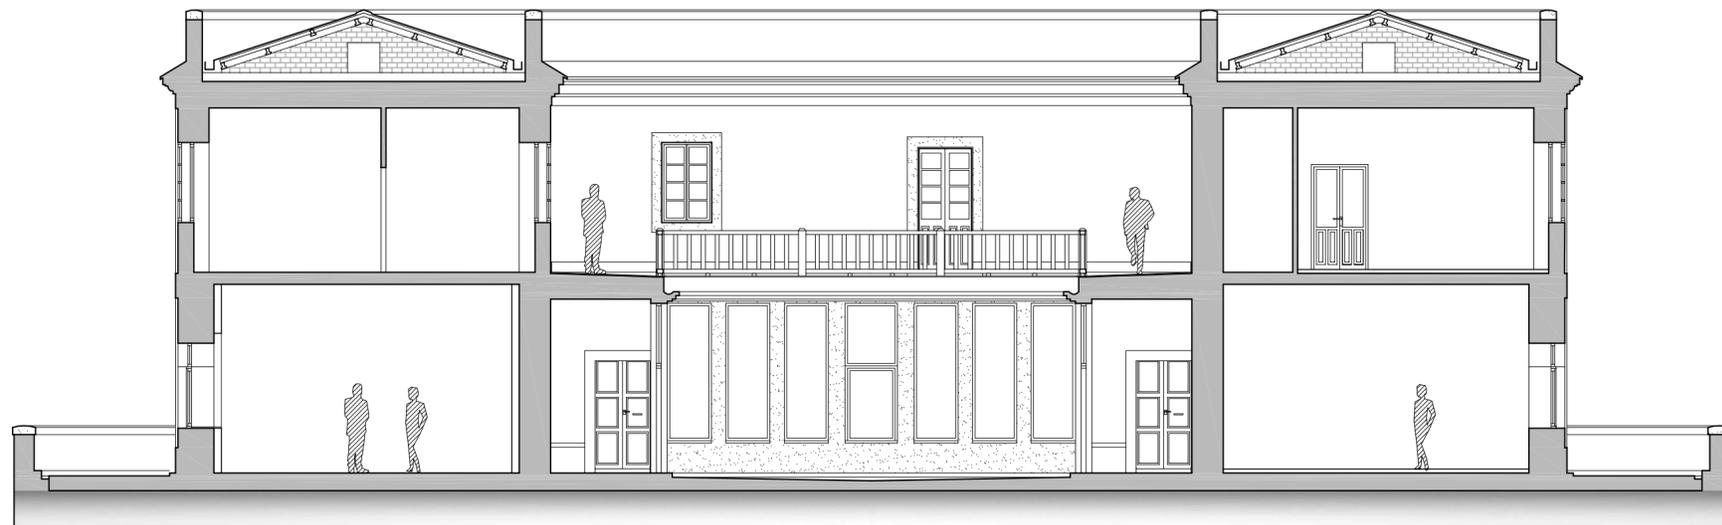
TÍTULO DE OBRA			
<b>Proyecto básico y de ejecución de rehabilitación de las viviendas anexas al faro de Cabo Vilán</b>			
SITUACIÓN			
Lugar Cancela 15123, Municipio de Camariñas, provincia de A Coruña			
PLANO			
Estado Actual. Sección AA' y Sección BB'			
AUTOR	Alejandro Dios Canosa	FECHA	Noviembre de 2015
TUTOR	Patricia Alonso Alonso	FECHA	
	Fco Javier López Rivadulla	ESCALA	A2
			<b>EA.23</b>
			1/100

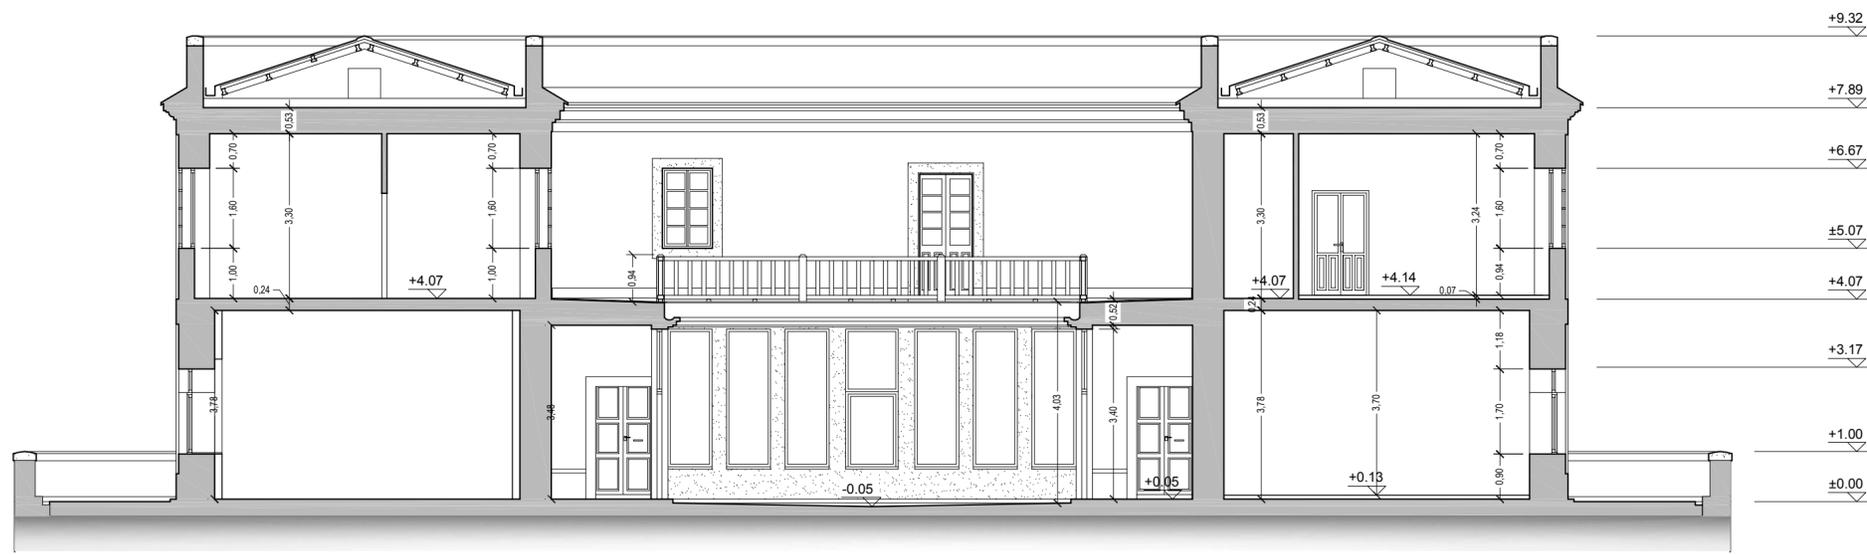
PLANO  
Estado Actual. Cotas Sección AA' y Sección BB'

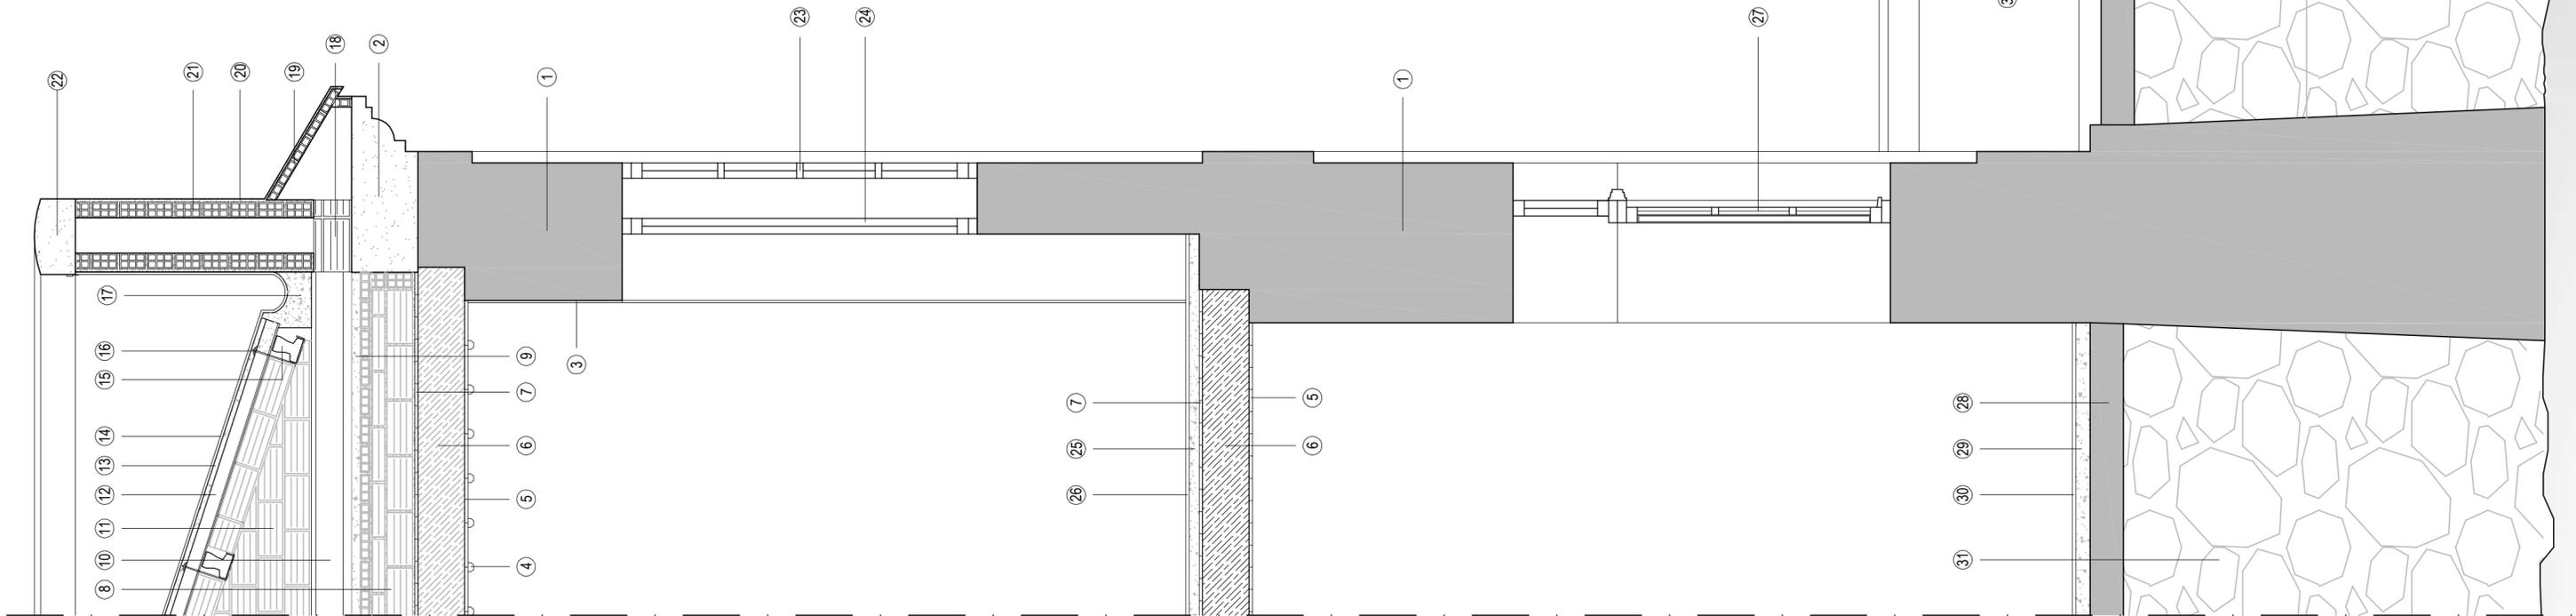
PLANO  
 Estado Actual. Sección Constructiva

- 1 MURO DE CARGA DE MAMPOSTERÍA EN PLANTA BAJA e=72 cm. EN PLANTA PRIMERA e= 62 cm.
- 2 PIEZA ESPECIAL DE GRANITO LABRADO PARA ALERO
- 3 REVESTIMIENTO DE PINTURA PLÁSTICA

- 4 LISTONES DE MADERA
- 5 CIELO RASO DE TABLAS DE MADERA DE PINOTEA e= 15mm
- 6 VIGA DE MADERA DE CASTAÑO 15x25 cm o 60 cm
- 7 ENTABLADO DE MADERA e = 15mm

- 8 ANTIGUA CUBIERTA CATALANA
- 9 RECRECIDO DE MORTERO DE CEMENTO e=4cm
- 10 VIGUETA PREFABRICADA PRETENSADA c/1,50 m
- 11 TABIQUE PALOMERO
- 12 CHAPA DE FIBROCEMENTO ONDULADA

- 13 RELLENO DE MORTERO DE CEMENTO
- 14 LÁMINA ASFÁLTICA IMPERMEABILIZANTE
- 15 VIGUETA PREFABRICADA PRETENSADA
- 16 GANCHO DE ACERO INOXIDABLE
- 17 CANALÓN DE MORTERO DE CEMENTO

- 18 CÁMARA DE AIRE DE LADRILLO HUECO DOBLE
- 19 ALERO DE LADRILLO HUECO SIMPLE e=4 cm
- 20 ENFOSCADO DE MORTERO DE CEMENTO Y REVESTIMIENTO DE PINTURA
- 21 TABICÓN DE LADRILLO HUECO DOBLE

- 22 ALBAROILLA DE GRANITO
- 23 CARPINTERÍA DE MADERA DOS HOJAS ABATIBLE
- 24 CARPINTERÍA DE PVC DOS HOJAS ABATIBLE
- 25 RECRECIDO DE MORTERO DE CEMENTO PARA BAÑO e= 4.5 cm

- 26 BALDOSA CERÁMICA
- 27 CARPINTERÍA DE MADERA DOS HOJAS ABATIBLE
- 28 SOLERA DE GRANITO
- 29 RECRECIDO MORTERO DE CEMENTO e=6.5 cm
- 30 BALDOSA CERÁMICA

- 31 SOLERA ASENTADA FORMADA POR TIERRAS Y PIEDRAS DE GRANITO
- 32 CIMENTACIÓN FORMADA POR PERPIÑOS DE GRAN TAMAÑO DE GRANITO
- 33 ROCA GRANÍTICA

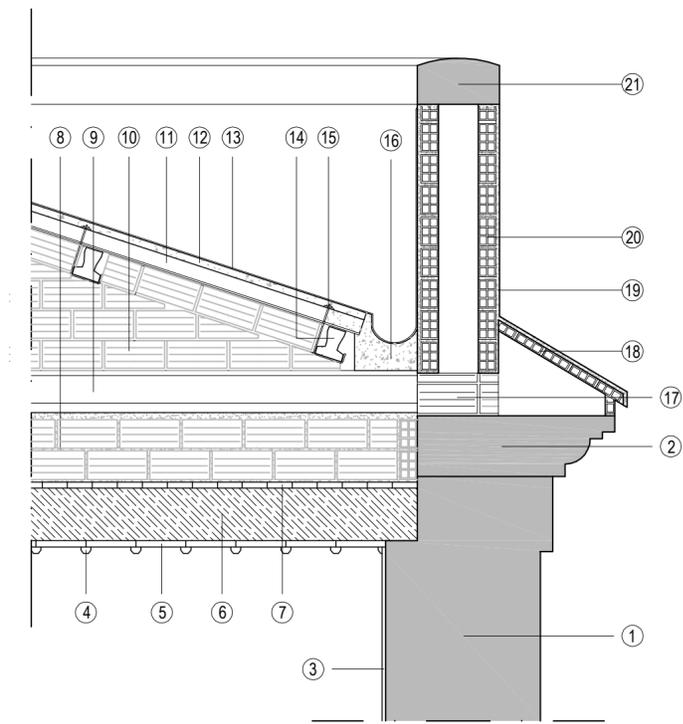
Detalle Cubierta

- ① Muro de carga de mampostería e= 62 cm
- ② Alero de granito labrado
- ③ Revestimiento de pintura
- ④ Listones de madera
- ⑤ Cielo raso de tablas de madera de pino e= 15mm
- ⑥ Viga de madera de castaño 15x25 cm c/60 cm
- ⑦ Entablado de madera e= 15mm
- ⑧ Cámara de aire existente de la antigua cubierta catalana
- ⑨ Viguela prefabricada pretensada c/1.50 m
- ⑩ Tabique palomero
- ⑪ Chapa de fibrocemento ondulada
- ⑫ Relleno de mortero de cemento
- ⑬ Tela asfáltica impermeabilizante
- ⑭ Viguela prefabricada pretensada
- ⑮ Gancho de acero inoxidable
- ⑯ Canalón de mortero de cemento
- ⑰ Cámara de aire de ladrillo hueco doble
- ⑱ Alero de ladrillo hueco simple e= 4 cm
- ⑲ Enfoscado de mortero de cemento y revestimiento de pintura.
- ⑳ Tabicón de ladrillo hueco doble
- ㉑ Albardilla de granito

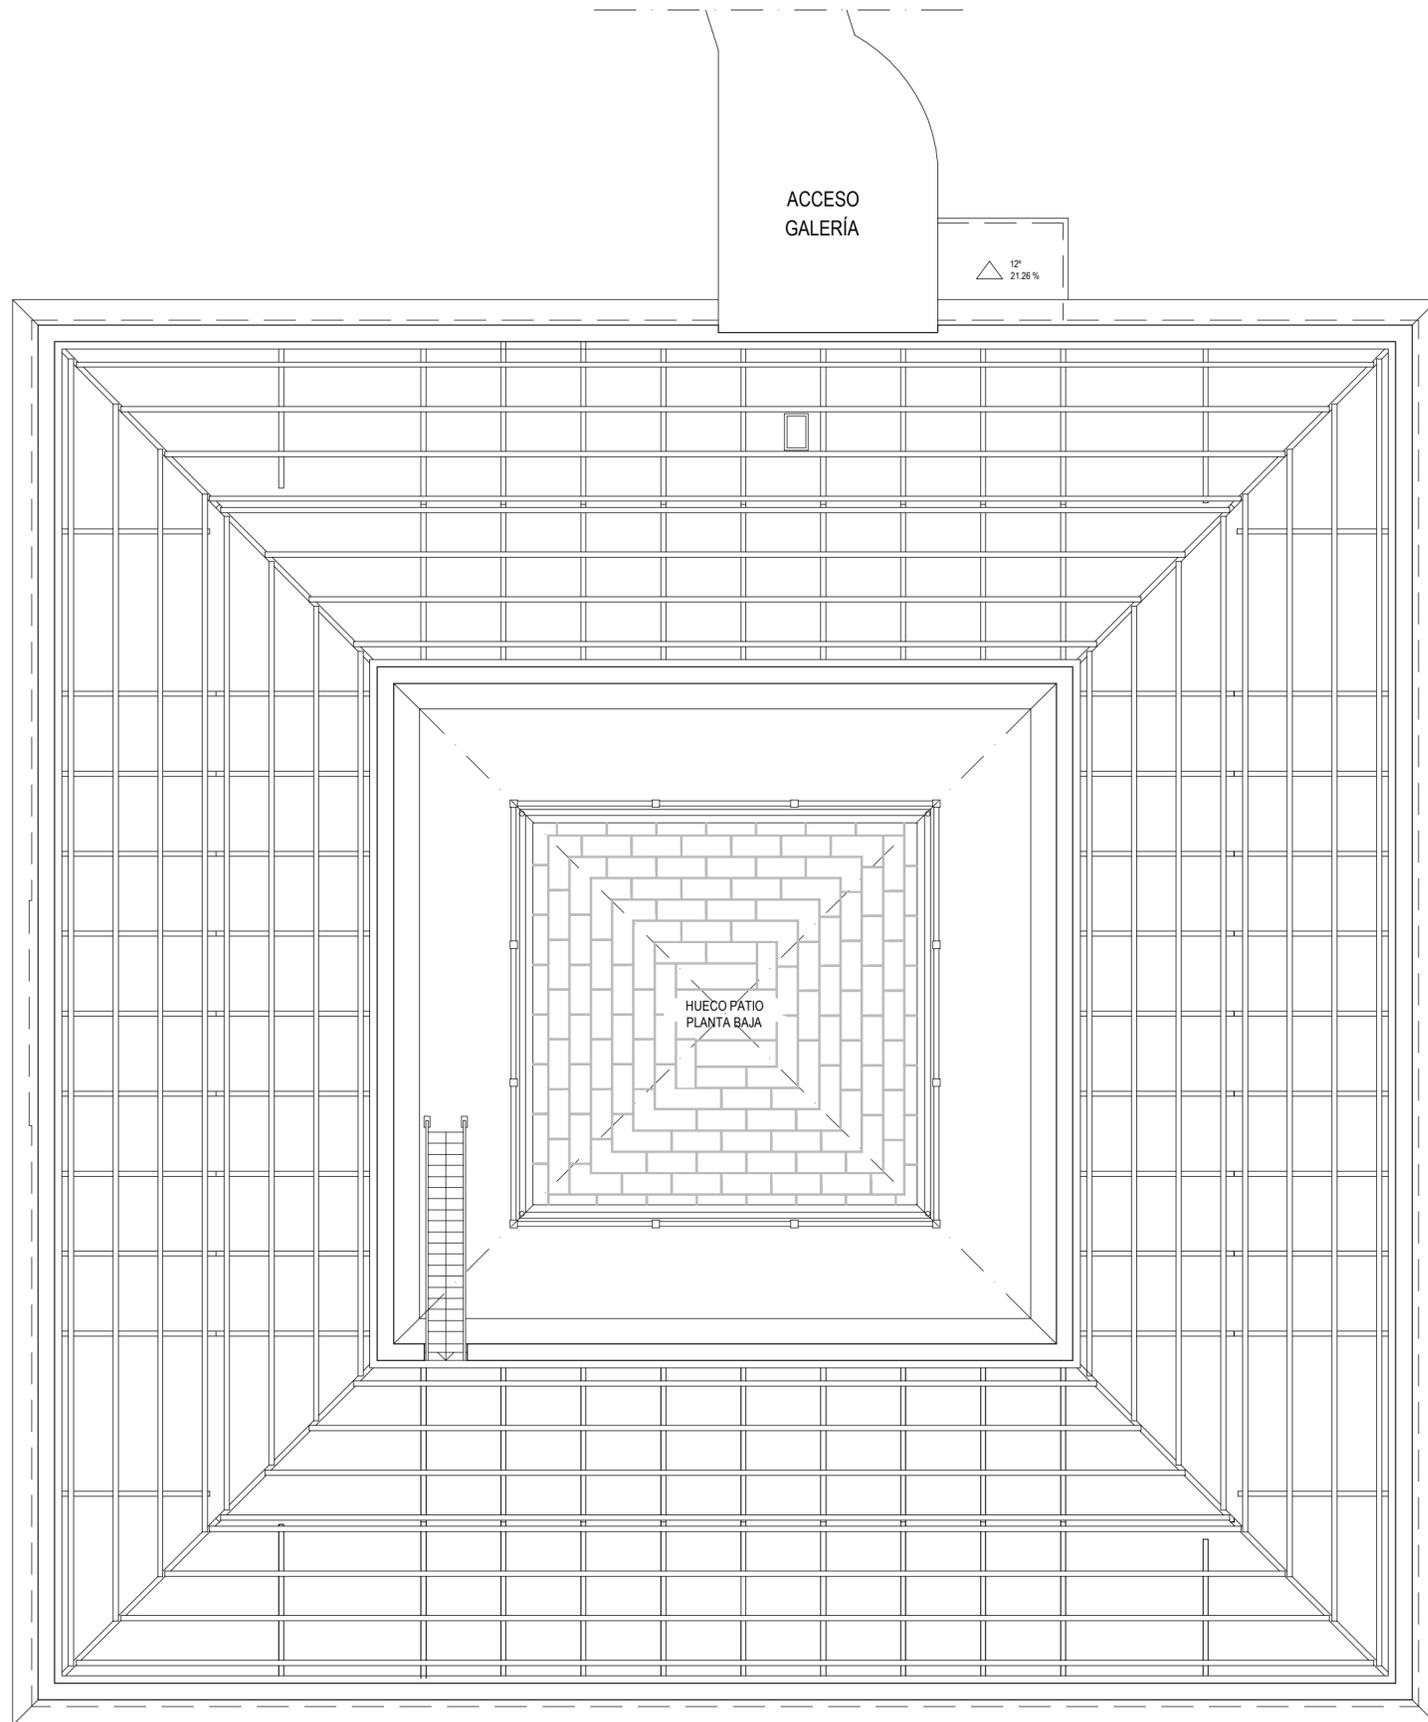
Planta Cubierta

PLANO  
 Estado Actual. Estructura Cubierta

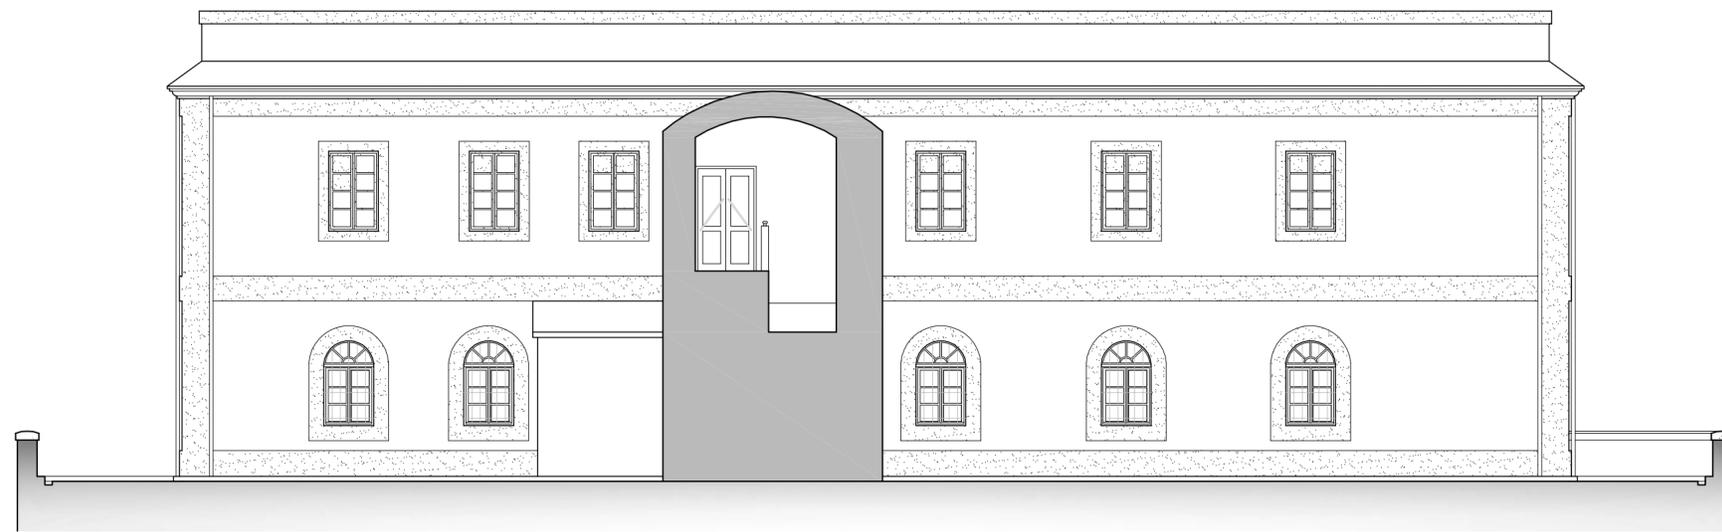
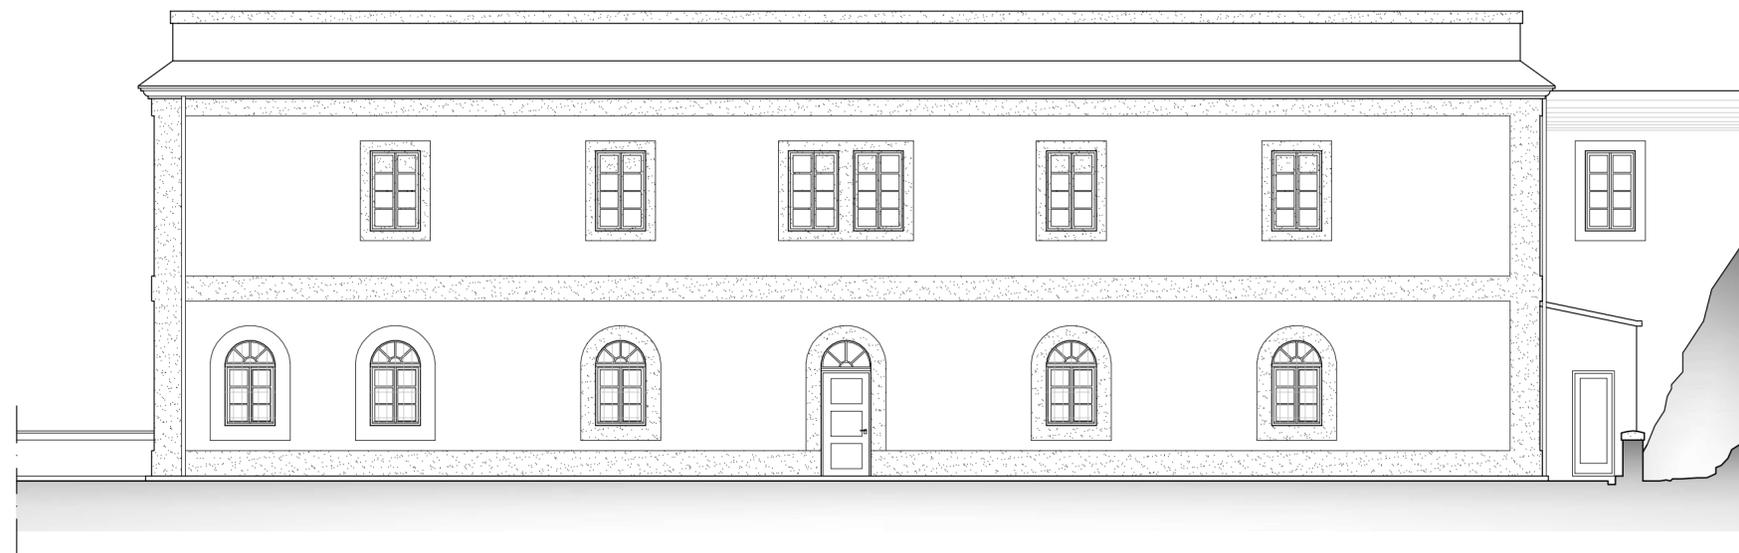
PLANO  
Estado Reformado. Alzados C y D

Alzado C  
E: 1/100

Alzado D  
E: 1/100

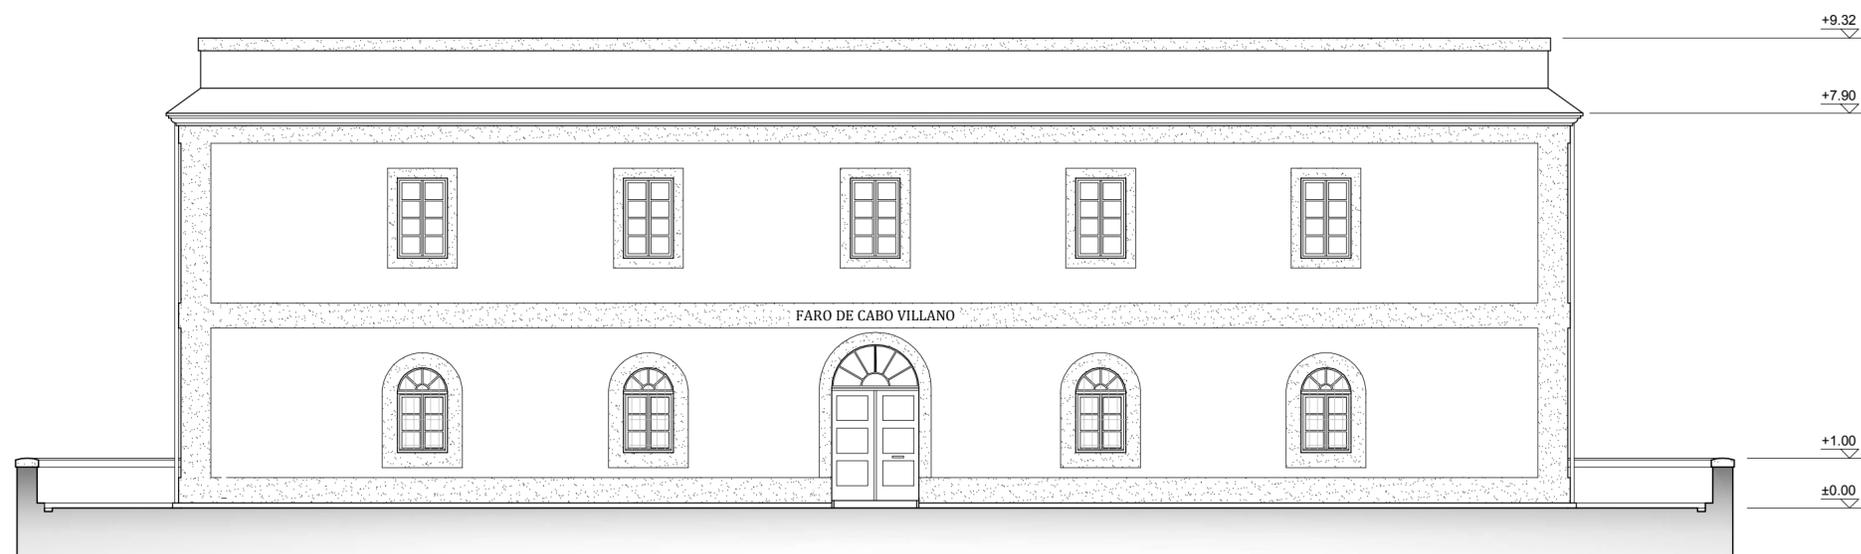
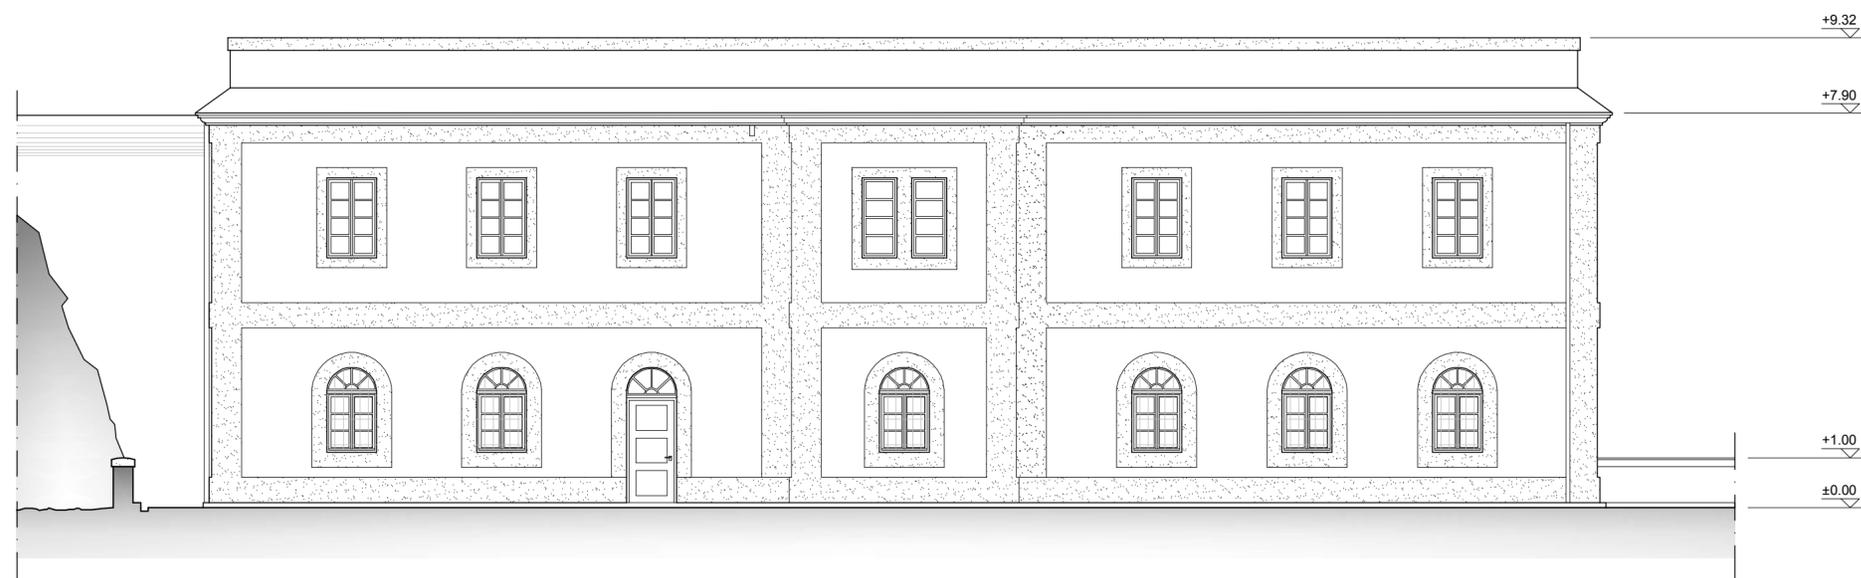
Alzado A  
E: 1/100

Alzado B  
E: 1/100

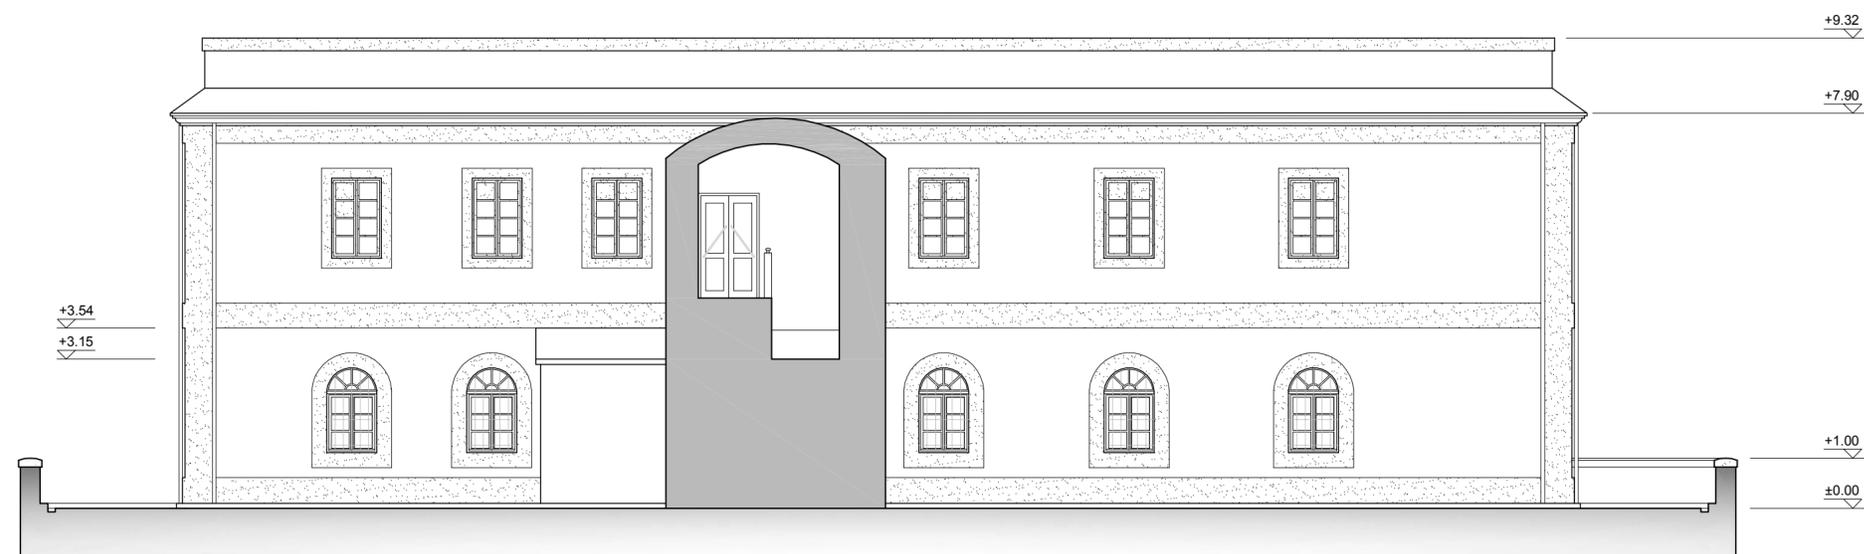
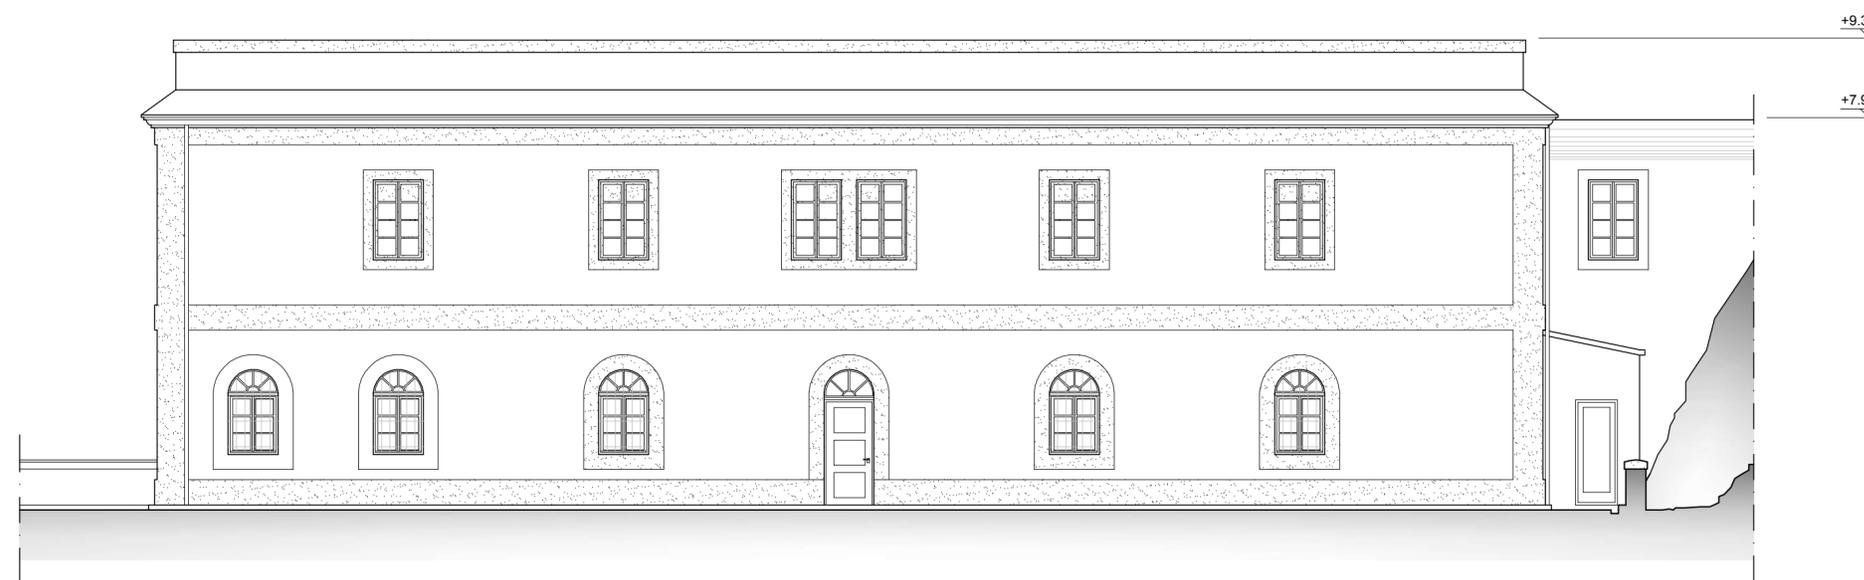
**ER. 40**

Alzado C  
E: 1/100

Alzado D  
E: 1/100

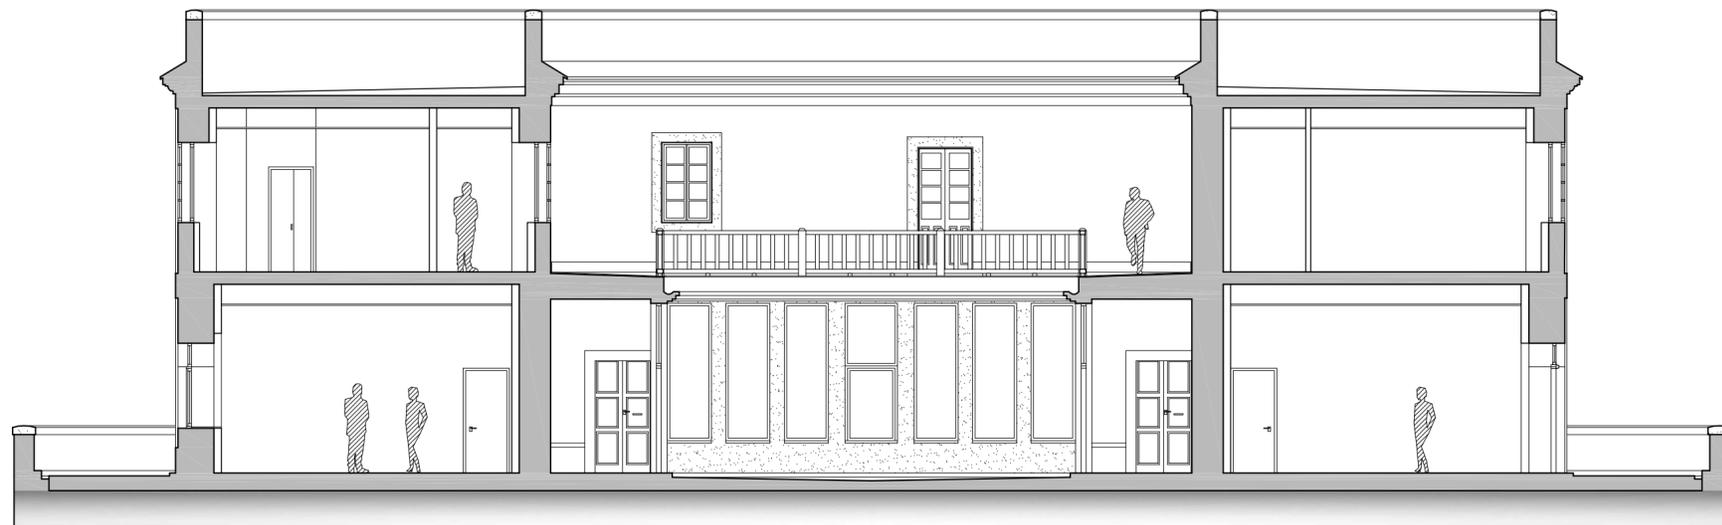
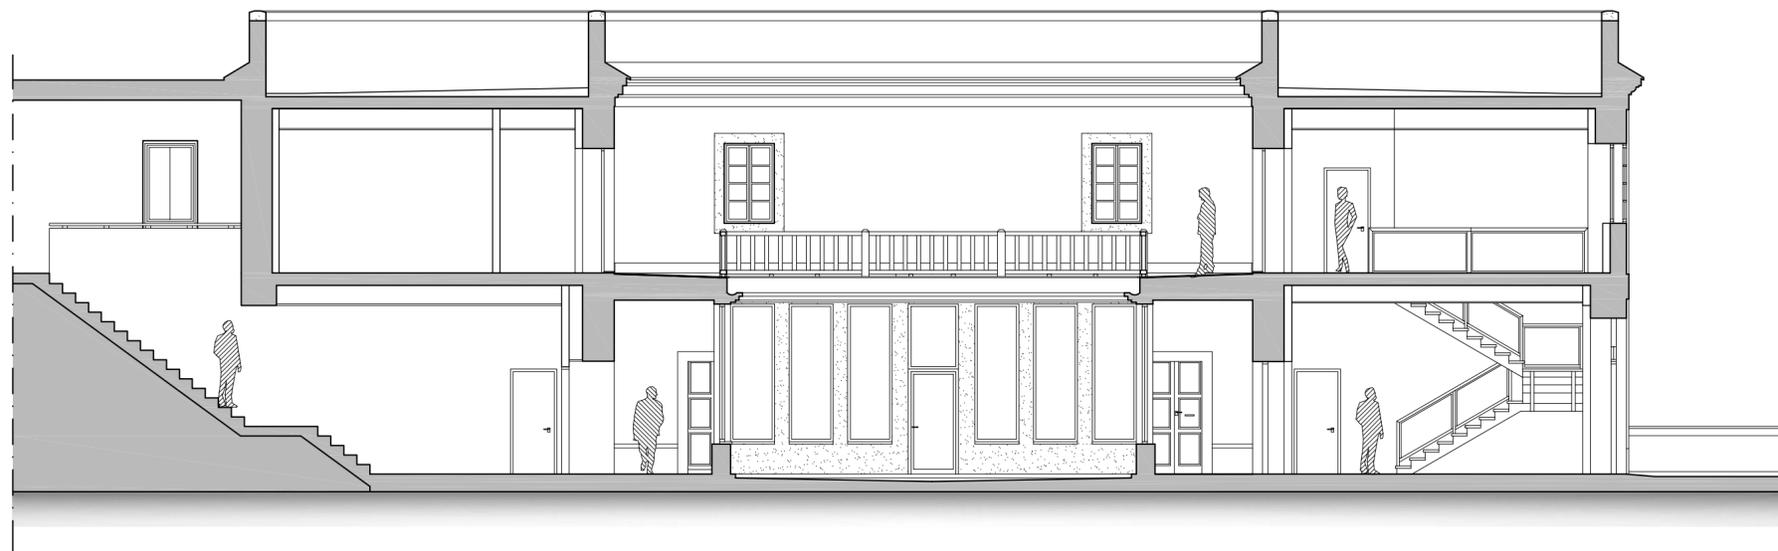
ER.41

Sección AA'  
E: 1/100

Sección BB'  
E: 1/100

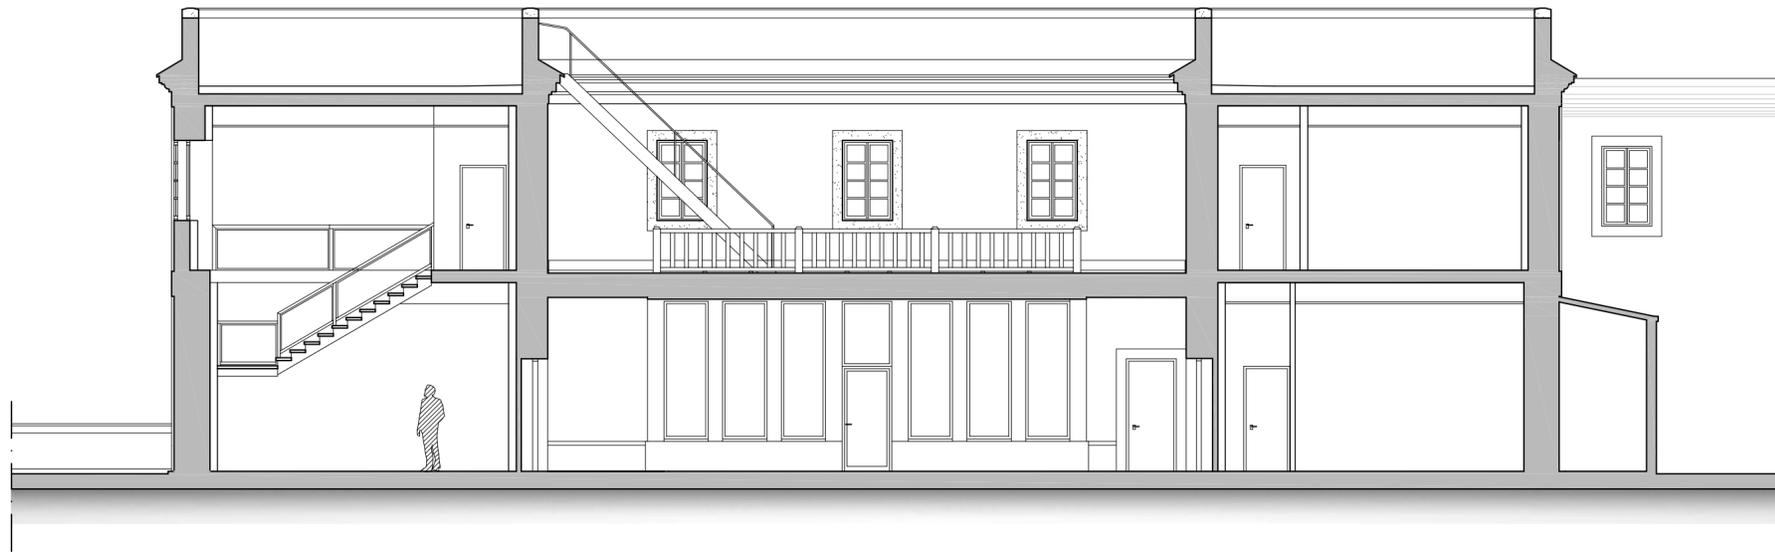
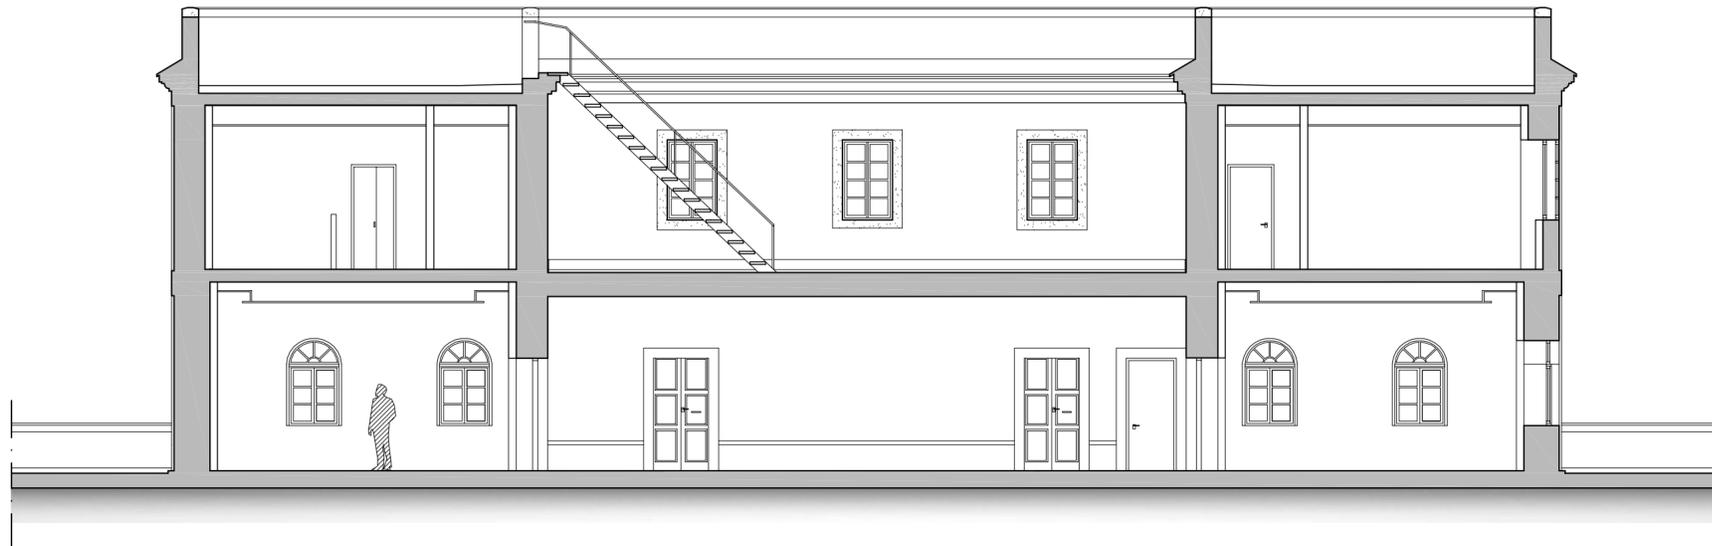
ER.42

Sección CC'  
E: 1/100

Sección DD'  
E: 1/100
