TÍTULO DE OBRAS  
**Proyecto básico y de ejecución de rehabilitación de las viviendas anexas al faro de Cabo Vilán**

SITUACIÓN  
Lugar Cancela 15123, Municipio de Camariñas, provincia de A Coruña

PLANO  
Situación y emplazamiento

PLANO **EA.01**  
ESCALA A2 VARIAS

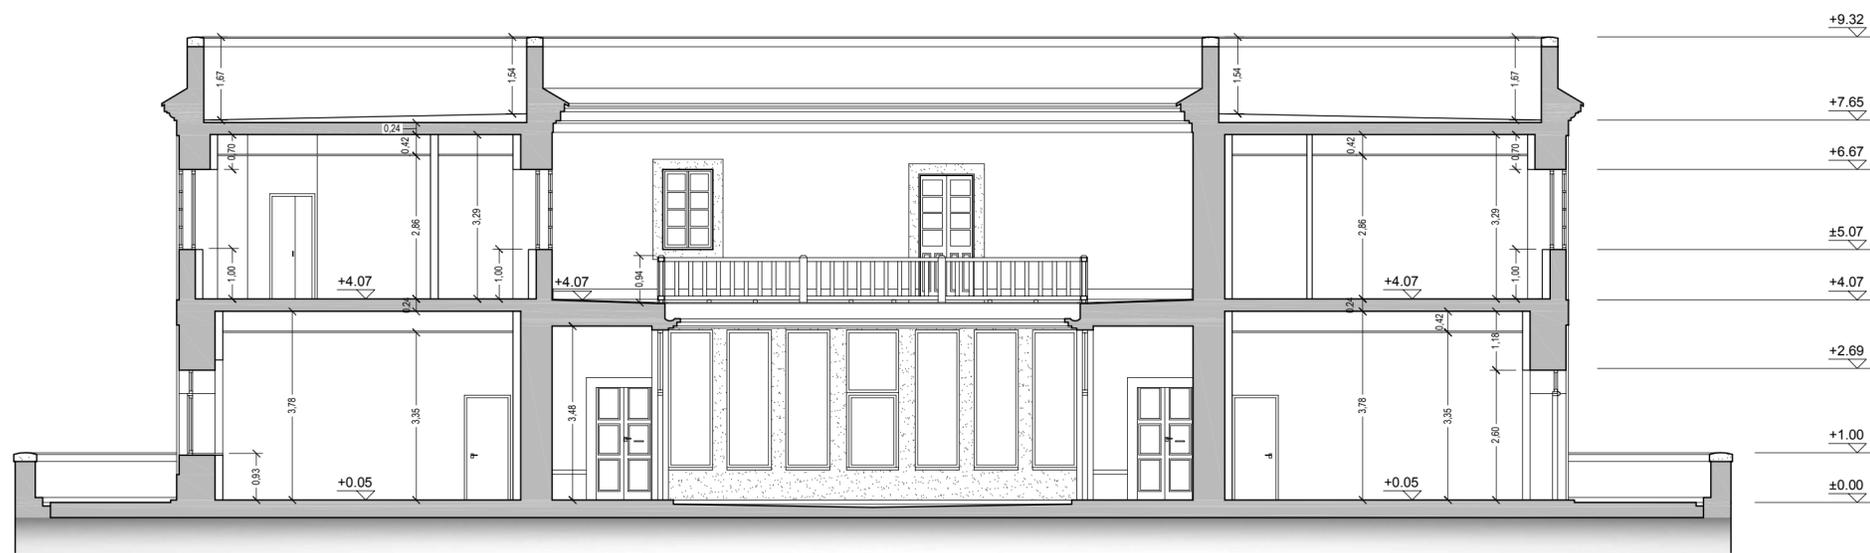
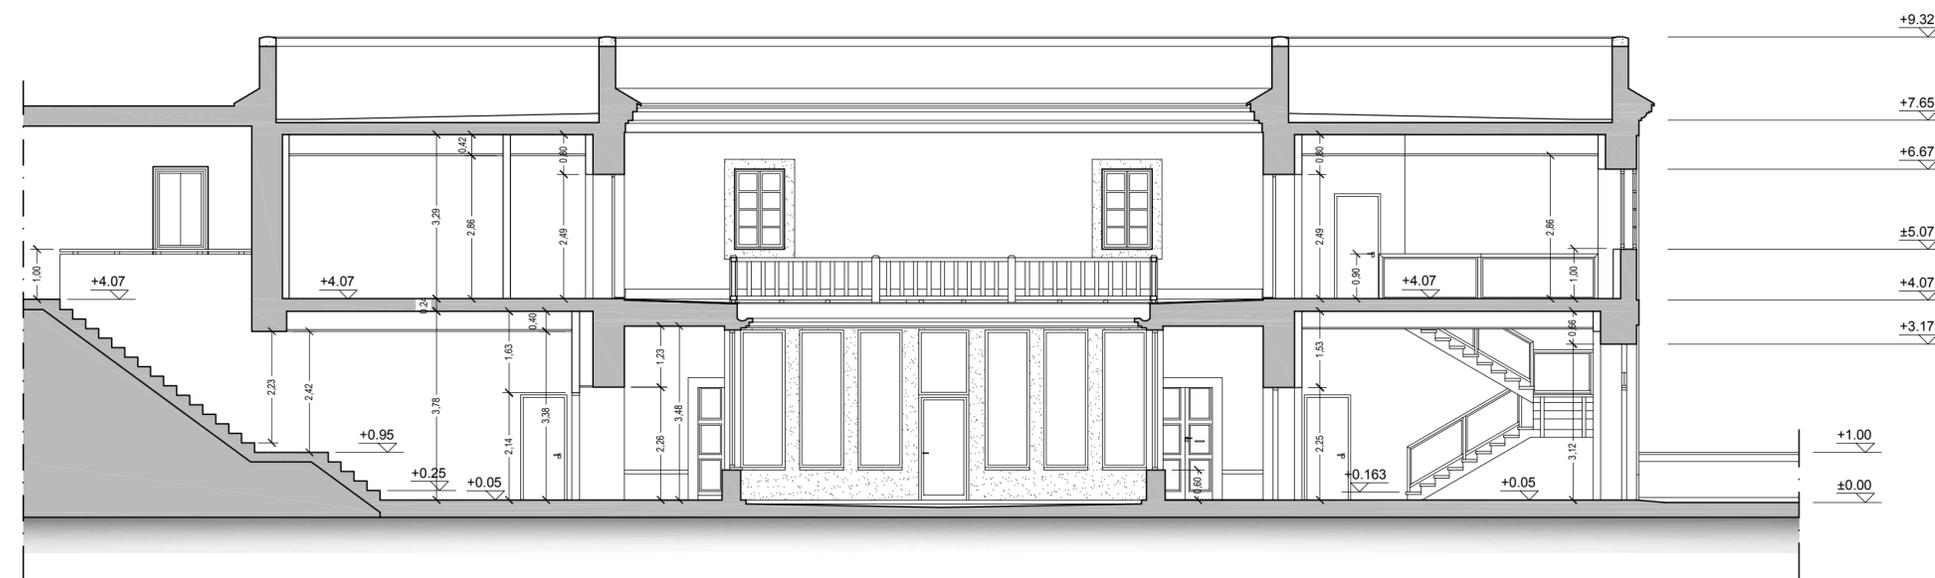
PLANO ER.44

Sección AA'

Sección BB'

Estado Reformado. Sección AA' y Sección BB' Cotas

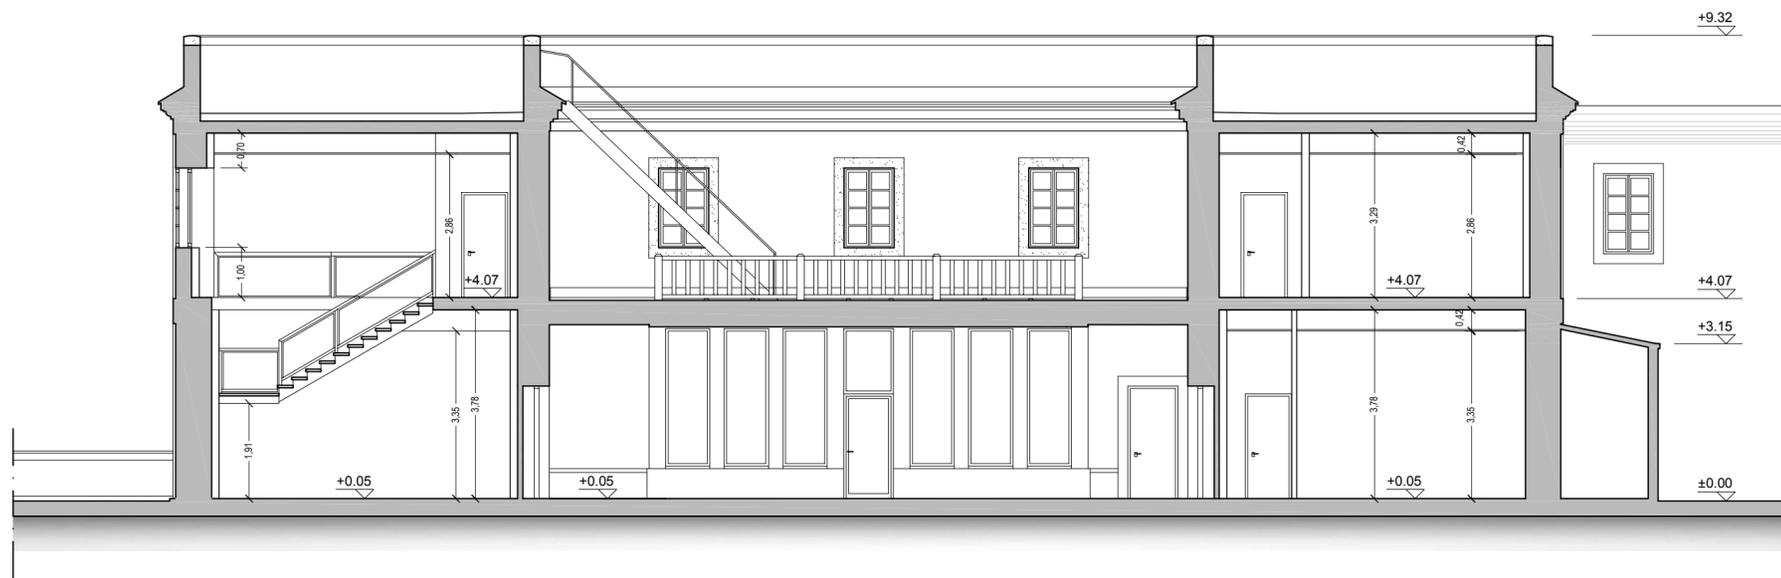
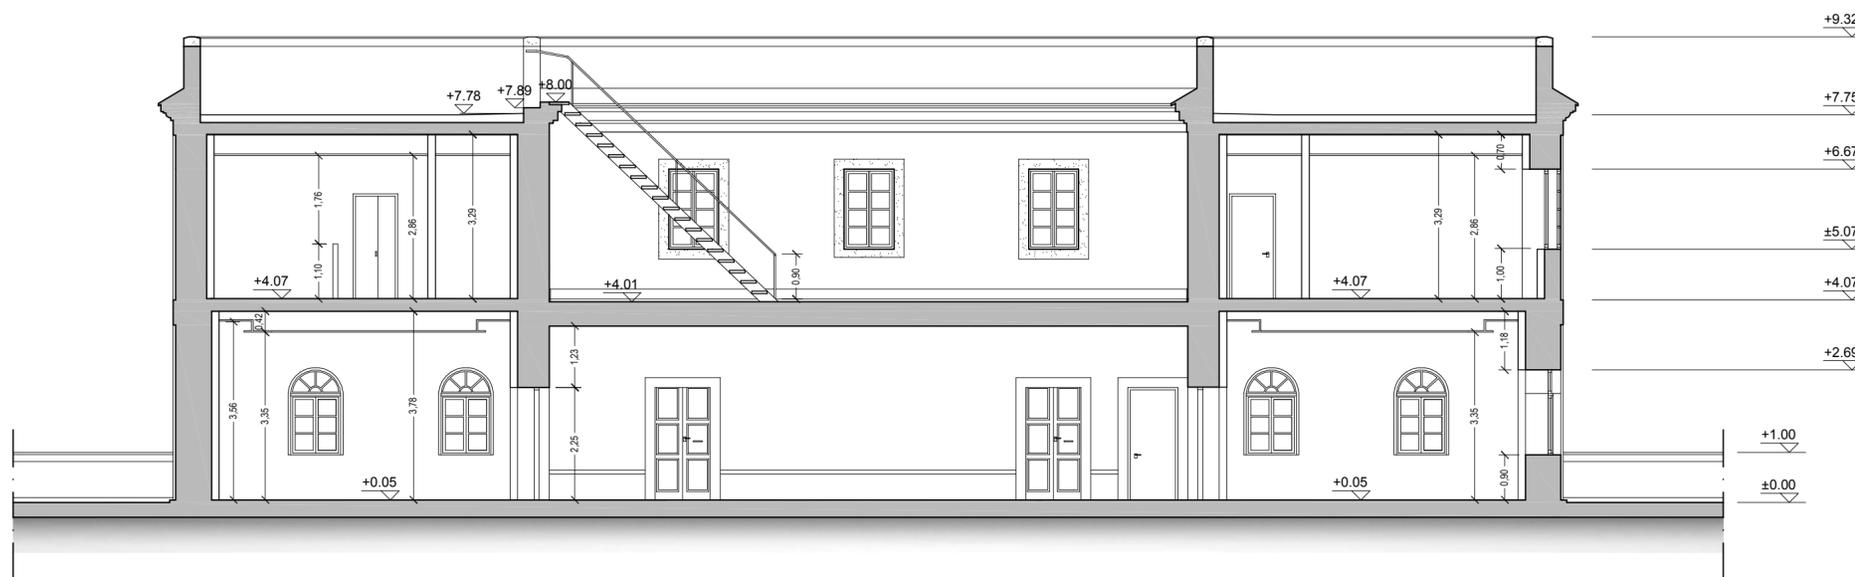
Sección CC'  
E: 1/100

Sección DD'  
E: 1/100

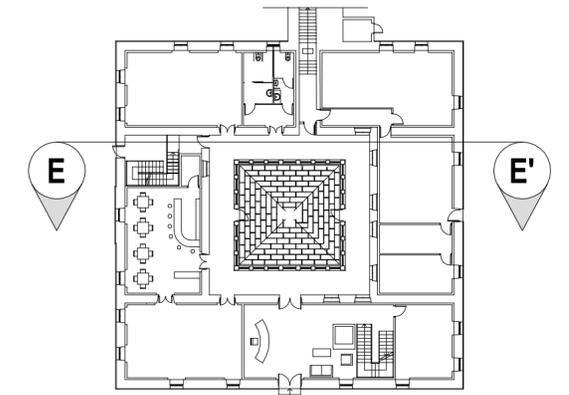
TITULO DE OBRAS			
<b>Proyecto básico y de ejecución de rehabilitación de las viviendas anexas al faro de Cabo Vilán</b>			
SITUACIÓN			
Lugar Cancela 15123, Municipio de Camariñas, provincia de A Coruña			
PLANO			
Estado Reformado. Sección EE' Cotas			
AUTOR	Alejandro Dios Canosa	FECHA	Noviembre de 2015
TUTOR	Patricia Alonso Alonso	PLANO	<b>ER.46</b>
	Fco Javier López Rivadulla	ESCALA	A2 1/100

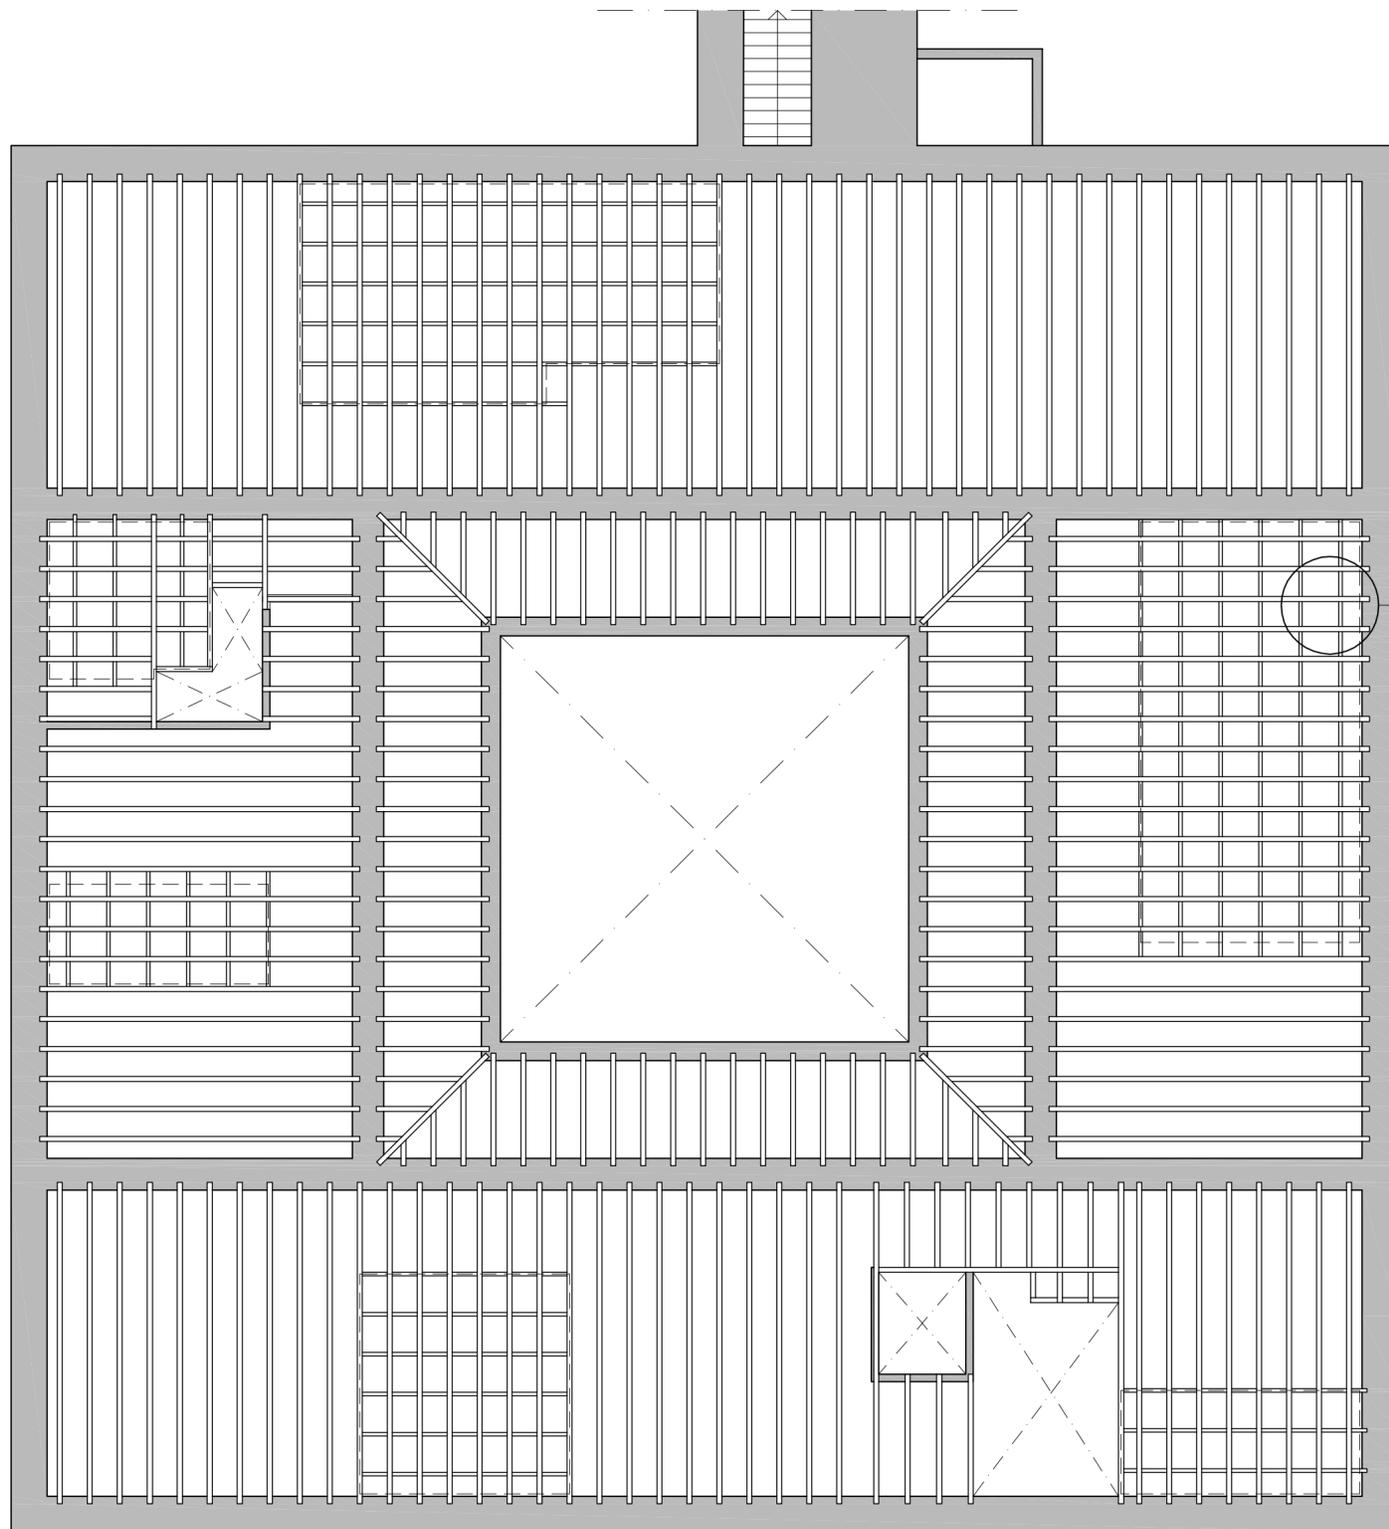
PLANO **ER.47**

- 1 Baldosa de gres porcelánico 45x45, e = 1 cm
- 2 Recubido de mortero de cemento, e = 2 cm
- 3 Capa separadora bajo protección, de polipropileno (200 g/m<sup>2</sup>)

- 4 Impermeabilización bicapa adherida de láminas de betún modificado con elastómeros SBS
- 5 Formación de pendientes mediante hormigón celular de cemento espumado de espesor mínimo de 5 cm

- 6 Entablado existente de madera de pino lea tratada y protegida
- 7 Encuentro entre cubierta y muro vertical de cubierta según DB - HS1, mediante una roza de 3x3 cm y altura mínima de impermeabilización 20 cm

- 8 Enfoscado de mortero de cemento
- 9 Tapajuntas albardilla con muro de cubierta
- 10 Albardilla de granito
- 11 Muro perimetral de cubierta formado por doble tabicón de ladrillo hueco doble

- 12 Enfoscado de mortero de cemento revestido con pintura blanca
- 13 Alero formado con ladrillo hueco simple, e = 4 cm
- 14 Pieza especial de granito labrado para formación de alero

- 15 Muro de carga de mampostería en planta baja e = 72 cm, en planta primera e = 62 cm.
- 16 Viga de madera de castaño 10x21 cm, c60 cm
- 17 Cielo raso de entablado de madera de pino lea, e = 15 mm

- 18 Panel semirígido de lana de roca no revestido, e = 8 cm
- 19 Techo técnico suspendido de yeso laminado continuo formado por estructura metálica con perfiles de cuegue

- 20 Doble placa de yeso laminado (hidroligas en casa de estancias húmedas) de 15 mm de espesor cada una, terminada en pintura
- 21 Aislamiento de lana mineral, e = 7 cm

- 22 Cámara de aire de 5 cm
- 23 Canal de acero galvanizado para sujeción del fronsosado autoportante
- 24 Trascosado directo de placa de yeso de 10 mm, y aislamiento de lana de roca de 30 mm, abocada directamente al muro por medio de pelladas de pasta de agarre

- 25 Carpintería existente de PVC abatible de dos hojas, con contraventanas hacia el interior
- 26 Carpintería de madera de castaño existente abatible de dos hojas, con contraventanas

- 27 Entablado de madera existente de pino lea
- 28 Recreido de mortero de cemento base para pavimento cerámico, para las locales húmedas e = 4 cm.
- 29 Lámina impermeabilizante de PVC

- 30 Tablero OSB aglomerado de partículas de madera, e = 18 mm
- 31 Viguela de madera maciza 7x10 cm.
- 32 Rodapié de madera de pino maciza 8x14 cm.
- 33 Poliestireno extruido, e = 3 cm.

- 34 Mortero de regulación.
- 35 Durmiente de madera para apoyo de viga.
- 36 Panel semirígido de lana de roca no revestido, e = 5 cm.
- 37 Ventana de madera existente abatible de dos hojas con contraventana.

- 38 Solado de baldosas de gres porcelánico, e = 11 mm.
- 39 Pedestal de acero galvanizado para suelo técnico.
- 40 Capa de hormigón de 5 cm.
- 41 Módulos de polipropileno "Cavit" altura de 20 cm.

- 42 Hormigón de limpieza de 5 cm de espesor
- 43 Compactación de tierras 10 cm de espesor
- 44 Pieza especial de polipropileno, altura 15 cm
- 45 Tubo de PVC de Ø100mm para ventilación forjado sanitario.

- 46 Solera de losas de granito existente
- 47 Sumidero recogida aguas pluviales explanada, de Ø110 mm.
- 48 Muro perimetral de la explanada de perpiatos de granito.

- 49 Cimentación de muro de mampostería de granito existente.
- 50 Base granular compacta existente, de piedras de granito y tierra.
- 51 Base de roca granítica existente.

PLANO  
 Estado Reformado. Sección Constructiva

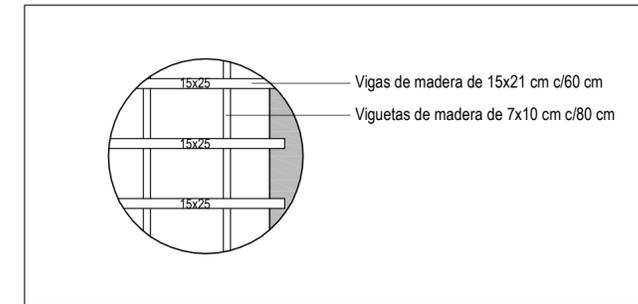
### Techo Planta Baja

Perímetro de los locales húmedos

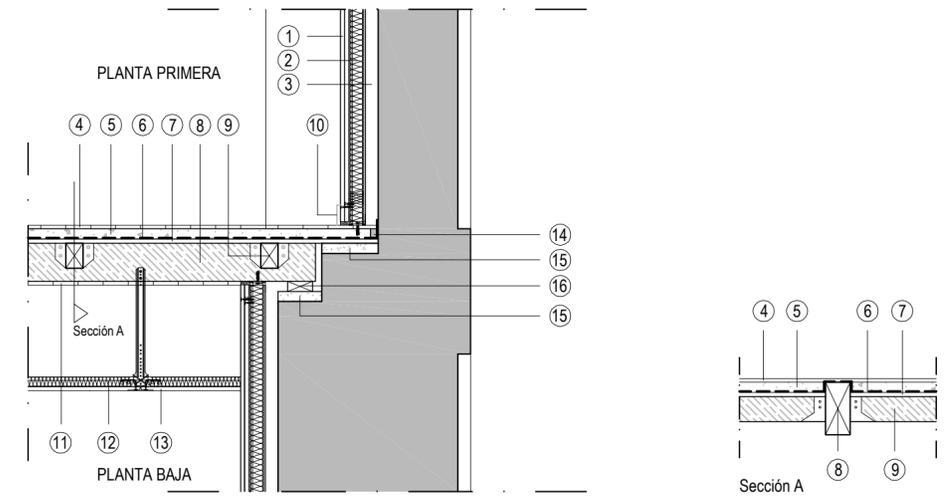
### Detalle A

| ① Doble placa de yeso laminado (hidrófugas en casa de estancias húmedas) de 15 mm de espesor cada una, terminada en pintura | ⑨ Vigueta de madera maciza 7x10 cm |
| ② Aislamiento de lana mineral, e = 7 cm | ⑩ Rodapié de madera de pino maciza 8x1,4 cm |
| ③ Cámara de aire de 5 cm | ⑪ Cielo raso de entablado de madera de pino tea, e = 15 mm |
| ④ Entablado de madera existente de pino tea | ⑫ Panel semirígido de lana de roca no revestido, e = 5 cm |
| ⑤ Recreido de mortero de cemento aligerado para las locales húmedas, e = 4 cm | ⑬ Techo técnico suspendido de yeso laminado continuo formado por estructura metálica con perfiles de cuelgue |
| ⑥ Lámina impermeabilizante de PVC | ⑭ Poliestireno extruido, e = 3 cm |
| ⑦ Tablero OSB aglomerado de partículas de madera, e = 18 mm | ⑮ Mortero de regulación |
| ⑧ Viga de madera de castaño 15x21 cm, c/60 cm | ⑯ Durmiente de madera para apoyo de viga |

### Detalle Forjado Local Húmedo

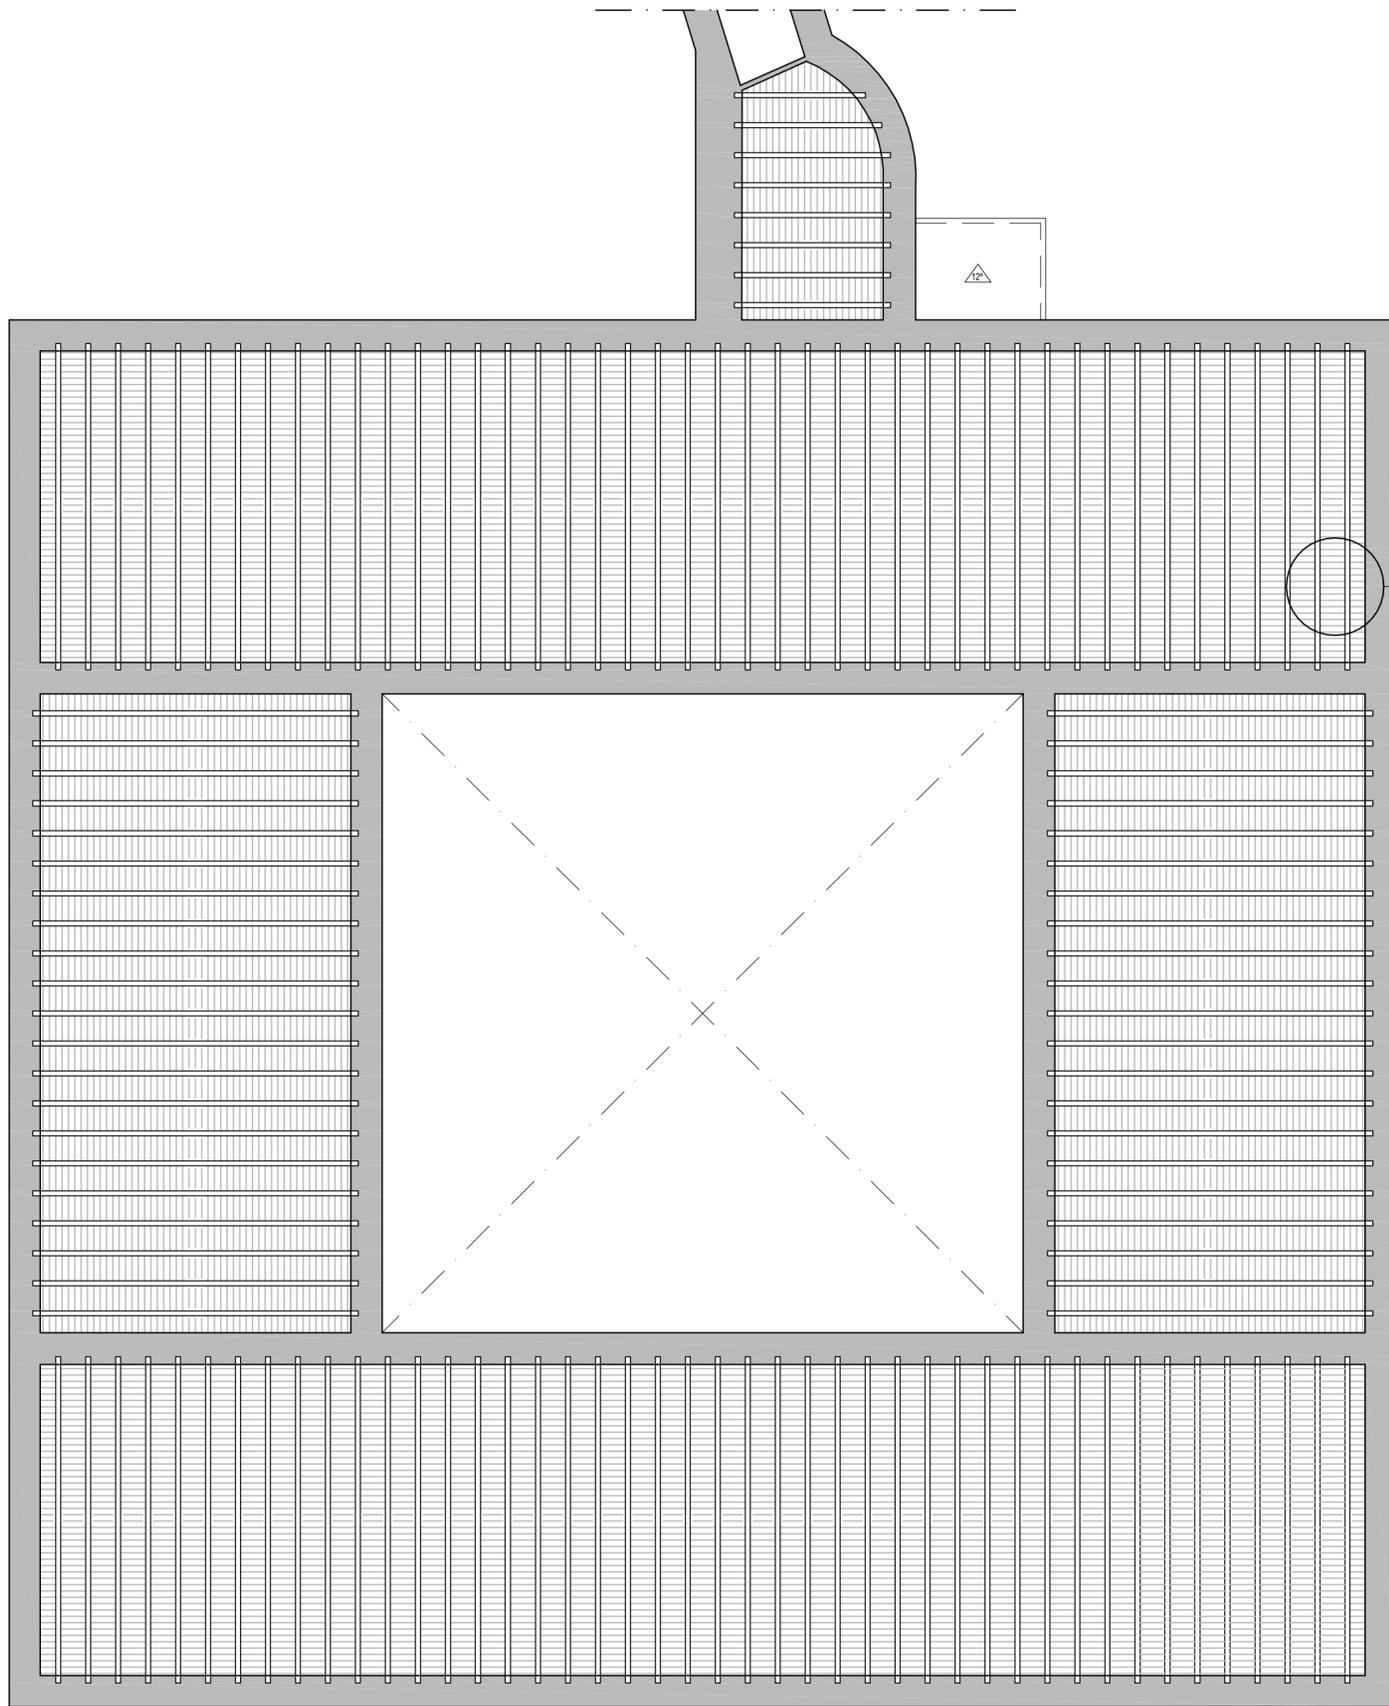
PLANO ER. 49

## Techo Planta Primera

Estado Reformado. Estructura Techo Planta Primera

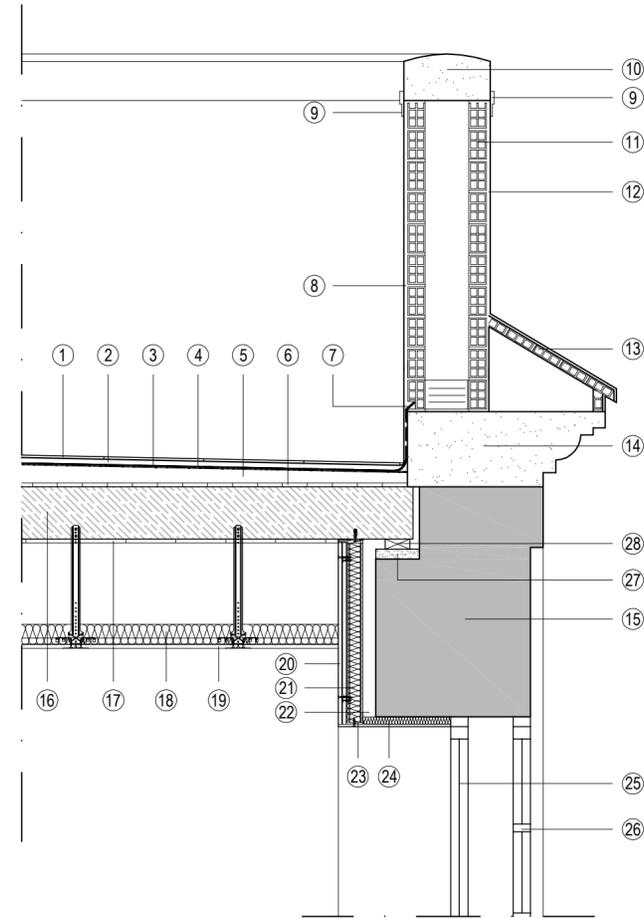
Detalle Cubierta  
E: 1/20

- 1 Baldosa de gres porcelánico 45x45, e = 1 cm
- 2 Recibido de mortero de cemento, e = 2 cm
- 3 Capa separadora bajo protección, de polipropileno (200 g/m<sup>2</sup>)

- 4 Impermeabilización bicapa adherida de láminas de betún modificado con elastómeros SBS
- 5 Formación de pendientes mediante hormigón celular de cemento espumado de espesor mínimo de 5 cm

- 6 Entablado existente de madera de pino tea tratada y protegida
- 7 Encuentro entre cubierta y muro vertical de cubierta según DB - HS1, mediante una roza de 3x3 cm y altura mínima de impermeabilización 20 cm

- 8 Enfoscado de mortero de cemento
- 9 Tapajuntas albardilla con muro de cubierta
- 10 Albardilla de granito
- 11 Muro perimetral de cubierta formado por doble tabicón de ladrillo hueco doble

- 12 Enfoscado de mortero de cemento revestido con pintura blanca
- 13 Alero formado con ladrillo hueco simple, e = 4 cm
- 14 Pieza especial de granito labrado para formación de alero

- 15 Muro de carga de mampostería en planta baja e = 72 cm, en planta primera e = 62 cm.
- 16 Viga de madera de castaño 10x21 cm, c/60 cm
- 17 Cielo raso de entablado de madera de pino tea, e = 15 mm

- 18 Panel semirígido de lana de roca no revestido, e = 8 cm
- 19 Techo técnico suspendido de yeso laminado continuo formado por estructura metálica con perfiles de cuelgue

- 20 Doble placa de yeso laminado (hidrófugas en casa de estancias húmedas) de 15 mm de espesor cada una, terminada en pintura
- 21 Aislamiento de lana mineral, e = 7 cm

- 22 Cámara de aire de 5 cm
- 23 Canal de acero galvanizado para sujeción del trasdosado autoportante
- 24 Trasdoso directo de placa de yeso de 10 mm, y aislamiento de lana de roca de 30 mm, adosada directamente al muro por medio de pelladas de pasta de agarre

- 25 Carpintería existente de PVC abatible de dos hojas, con contraventanas hacia el interior
- 26 Carpintería de madera de castaño existente abatible de dos hojas, con contraventanas

- 27 Mortero de regulación.
- 28 Durmiente de madera para apoyo de viga.

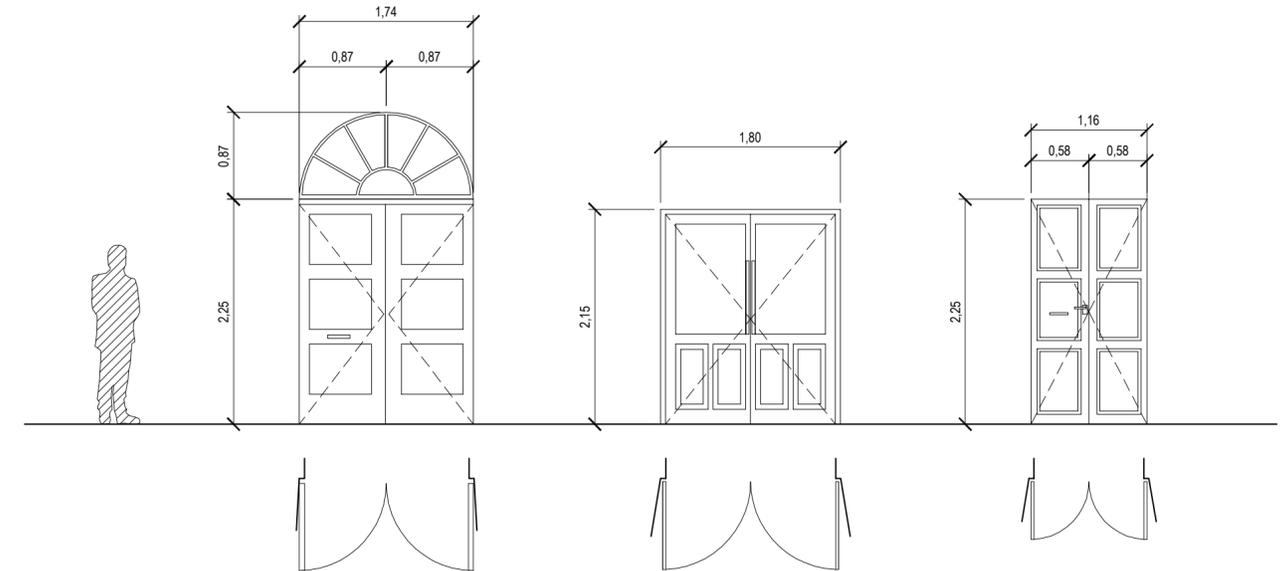
**P1** 1 ud.

Puerta doble de entrada principal castellana existente, de madera maciza de castaño de dimensiones de 1.47x2.25 m. Se lijará y pintará de color rojo. Con cristalera en su parte superior  
Si = 0.84 m<sup>2</sup>

Puerta doble existente de entrada al pasillo plafonada y con cristalera, de madera de castaño de dimensiones de 1.80x2.15 m. Se lijará y barnizará.  
Si = 1.54 m<sup>2</sup>

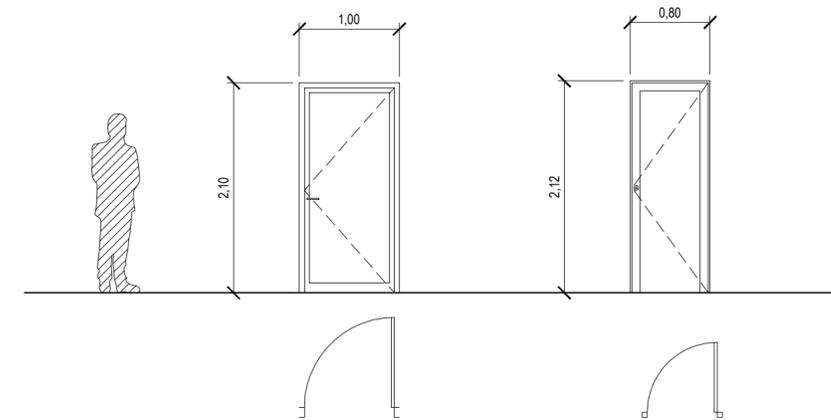
**P4** 2 ud.

Puerta de paso vidriera existente de acceso al patio de una hoja de tablero de mdf preclada en blanco de dimensiones de 1.00x2.10 m. Se lijará y se lacará en color blanco por el interior y de color rojo por el exterior.  
Si = 1.52 m<sup>2</sup>

Puerta de entrada de madera de roble de dimensiones  
Si = 1.04 m<sup>2</sup>

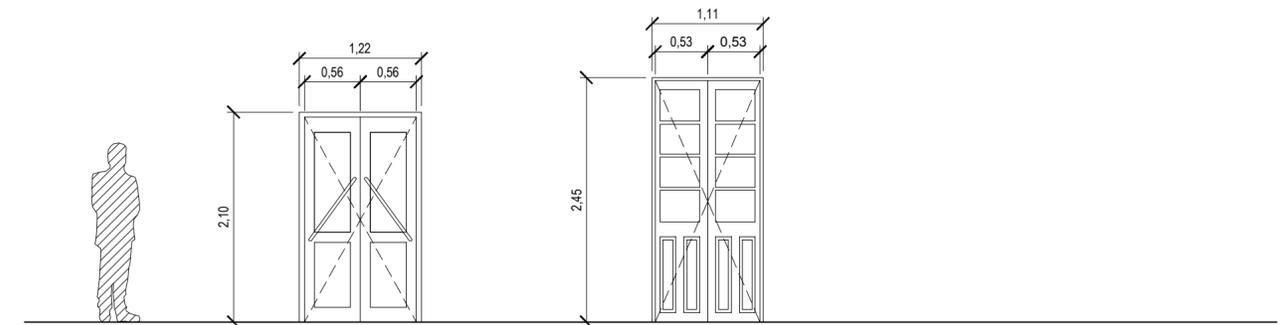
P6 1 ud.

Puerta de paso vidriera existente de doble hoja de madera de castaño plafonada de dimensiones de 1.22x2.10 m. Se lijará y pintará con pintura de color blanco.

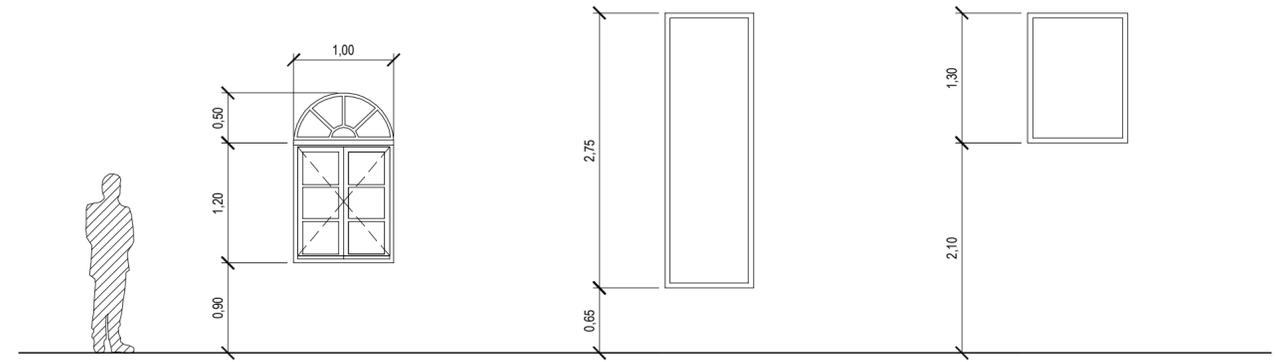
**V1** 20 ud.

Ventana de madera de castaño abatible de dos hojas con contraventanas por el interior. Acabado en pintura de color rojo en el exterior y de color blanco por el interior. Con herrajes de latón.

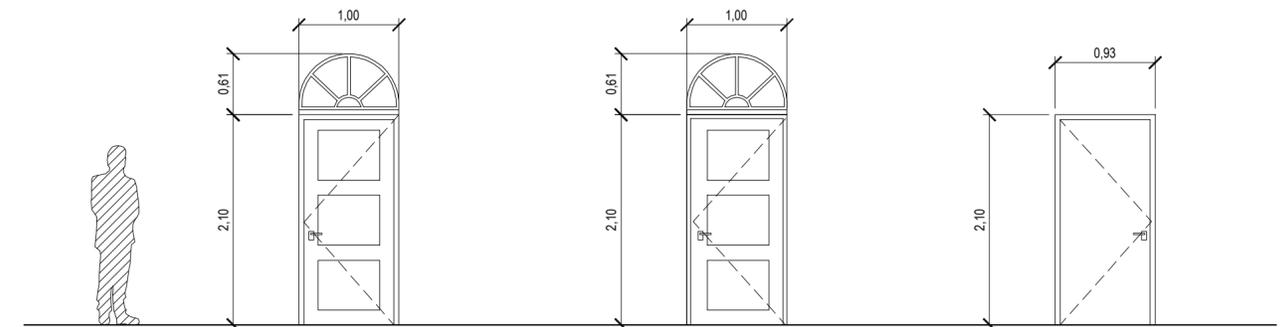
**P8** 1 ud.

Puerta salida de emergencia de madera de una hoja, acabado en fibras barnizado y pintado ignífugo con barra antipánico por el interior. Con cristalera en la parte superior de la puerta. Con herrajes de acero inox.  
Si = 0.26 m<sup>2</sup>

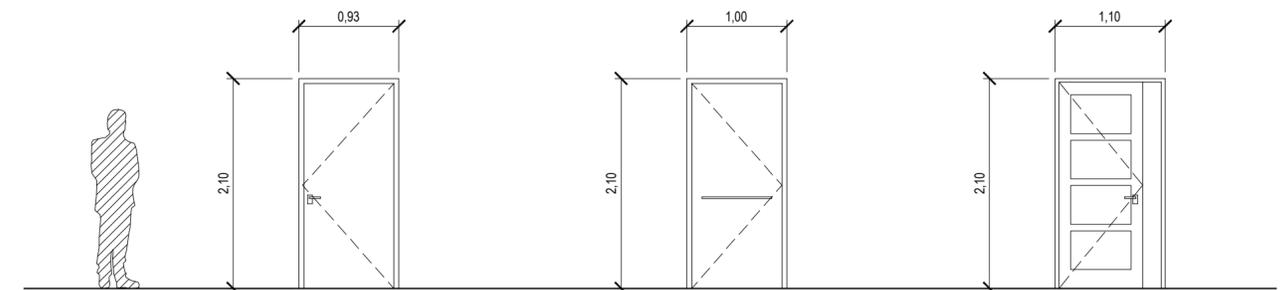
**P11** 2 ud.

Puerta de paso ciega abatible de una hoja, de tablero de MDF. Acabado en color blanco. Herrajes de acero.

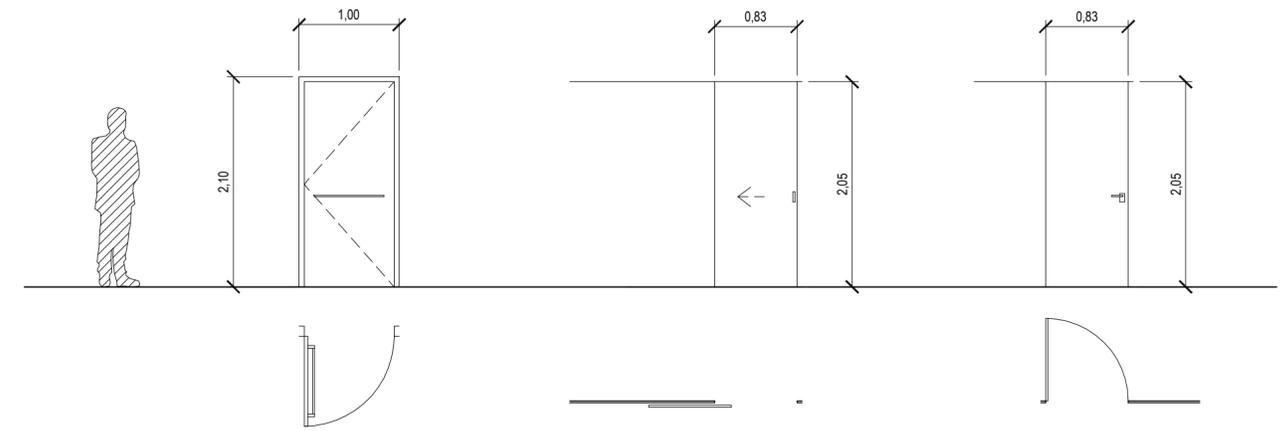
**P14** 1 ud.

Puerta salida de emergencia de madera de una hoja, acabado en fibras barnizado y pintado ignífugo con barra antipánico por el interior. Con herrajes de acero inox.

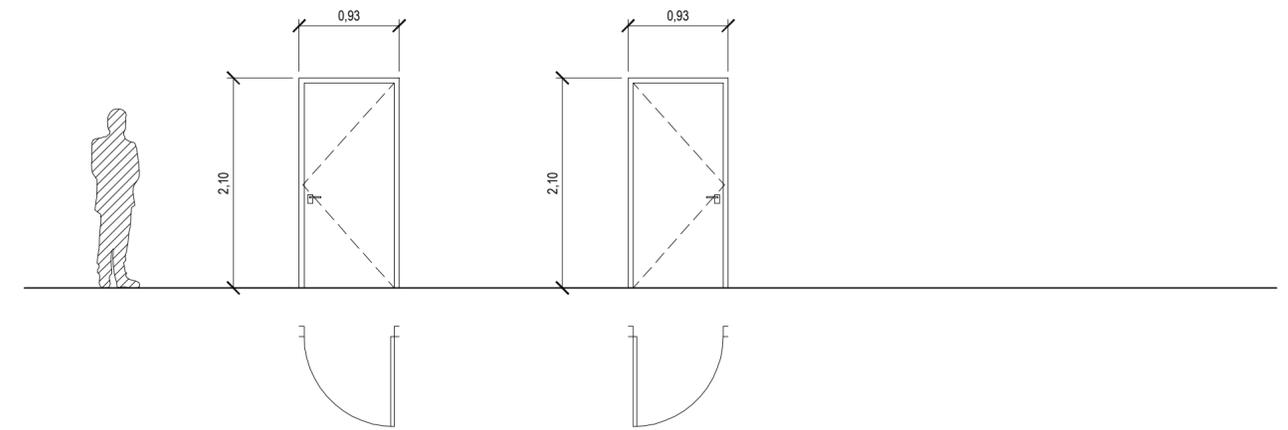
**P17** 1 ud.

Puerta cortafuegos, EI2-45-C5, de madera de una hoja, acabado en fibras barnizado y pintado ignífugo con barra antipánico por el interior. Con herrajes de acero inox.

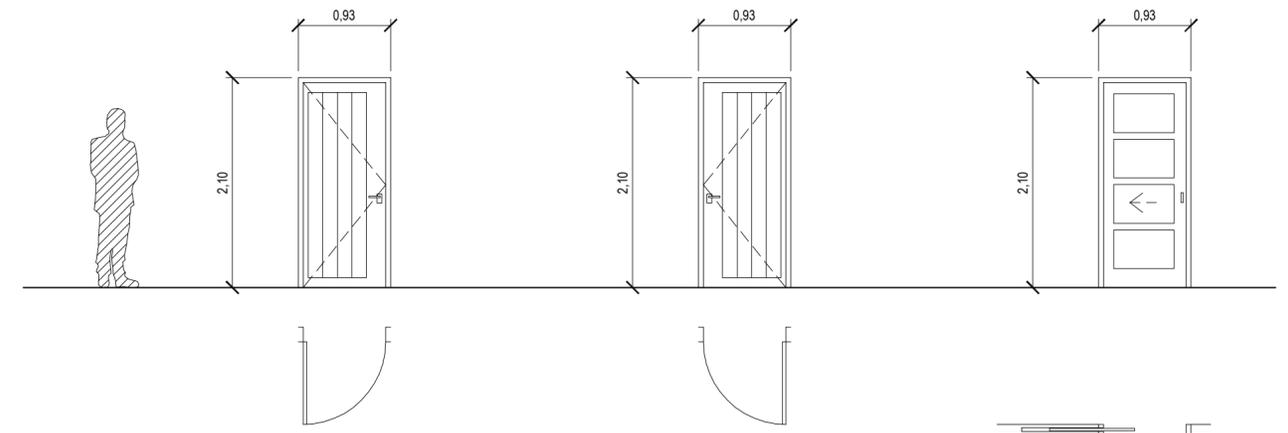
**P19** 5 ud.

Puerta de entrada a las habitaciones, EI2 30-C5, cierre automático, ciega y abatible de una hoja de madera, acabado en roble, pintado ignífugo, pantografiada. Con herrajes de acero inox.

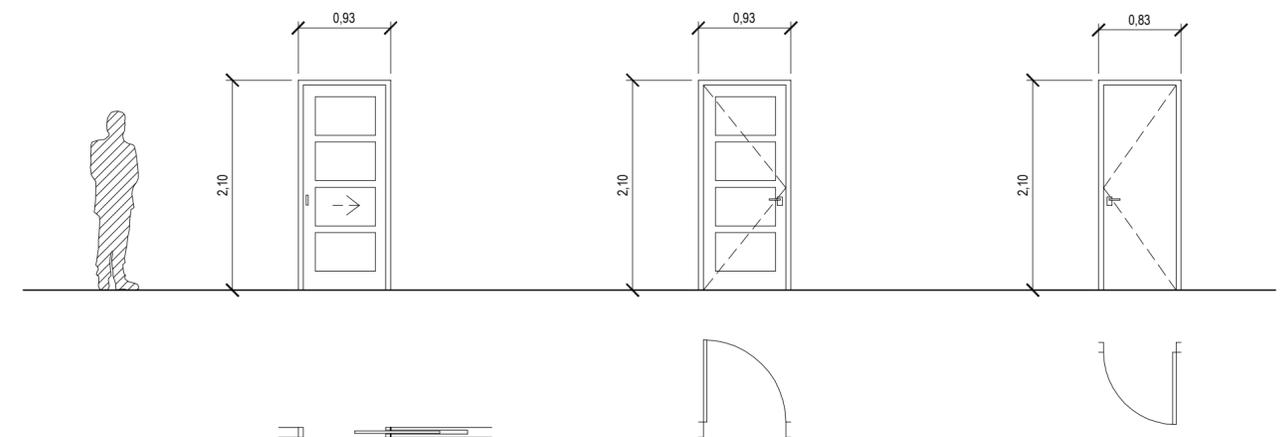
**P22** 2 ud.

Puerta de paso a los baños, corredera hacia la derecha, pantografiada de madera, de tablero de MD, lacada de blanco con sistema de deslizamiento en el interior del tabique de pladur. Con herrajes de acero inox.

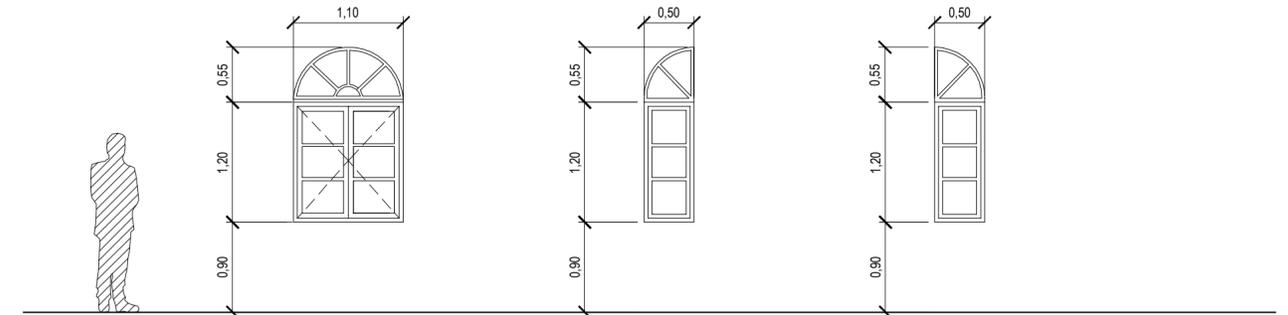
V5 20 ud.

Ventana de madera de roble abatible de dos hojas con contraventanas por el interior. Con herrajes de latón.

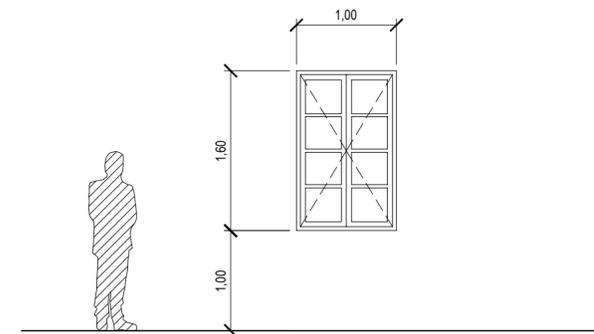
V8 34 ud.

Ventana abatible de dos hojas de madera de roble, acabado barnizado translúcido. Con contraventanas interior.

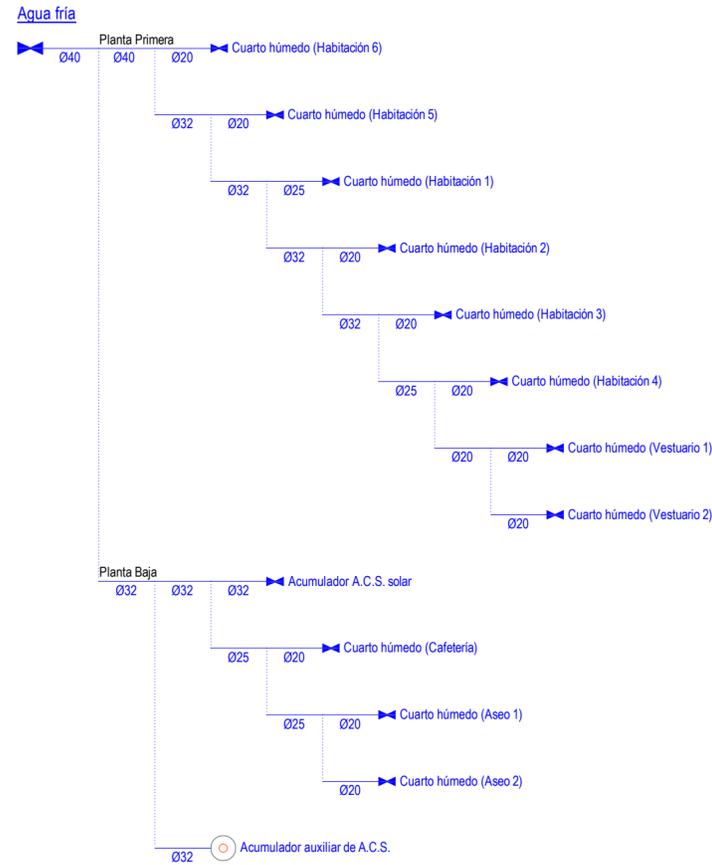
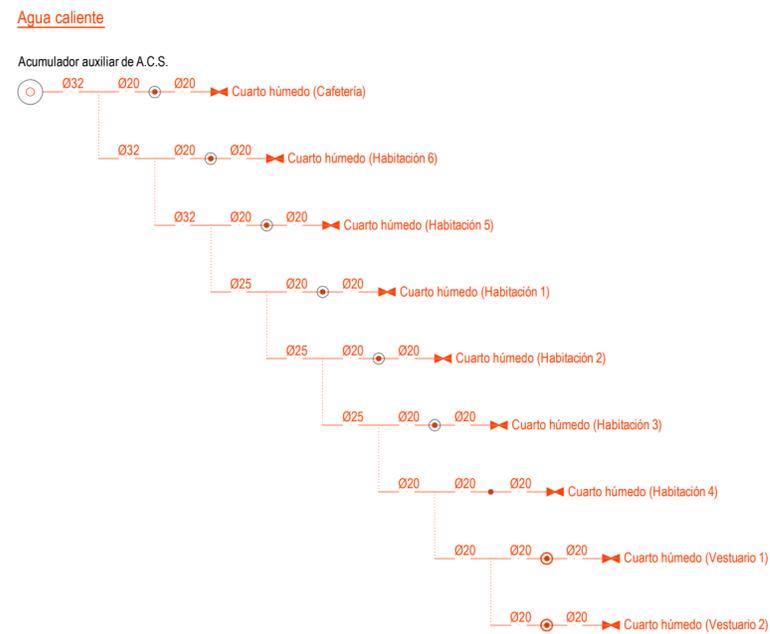
# Instalación Interior Hotel (Llave de abonado)

## Cuarto húmedo (Habitación 6)

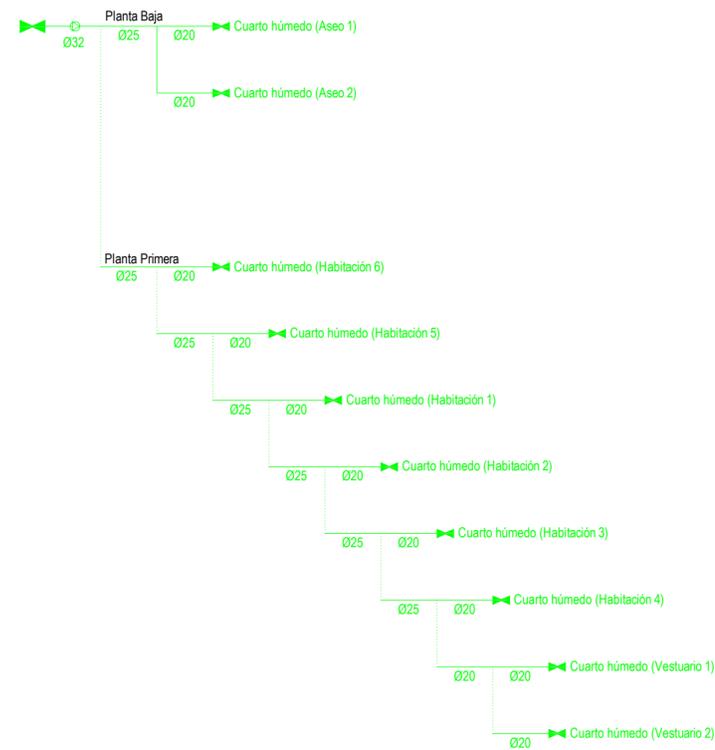
PLANO **ER. 68**

## Reutilización aguas pluviales (Inodoros)

### Agua fría pluviales

Estado Reformado. Esquema Ins. Fontanería y ACS Vivienda Faro
