TÍTULO DE OBRAS  
**Proyecto básico y de ejecución de rehabilitación de las viviendas anexas al faro de Cabo Vilán**

SITUACIÓN  
Lugar Cancela 15123, Municipio de Camariñas, provincia de A Coruña

PLANO  
Situación y emplazamiento

PLANO **EA.01**  
ESCALA A2 VARIAS

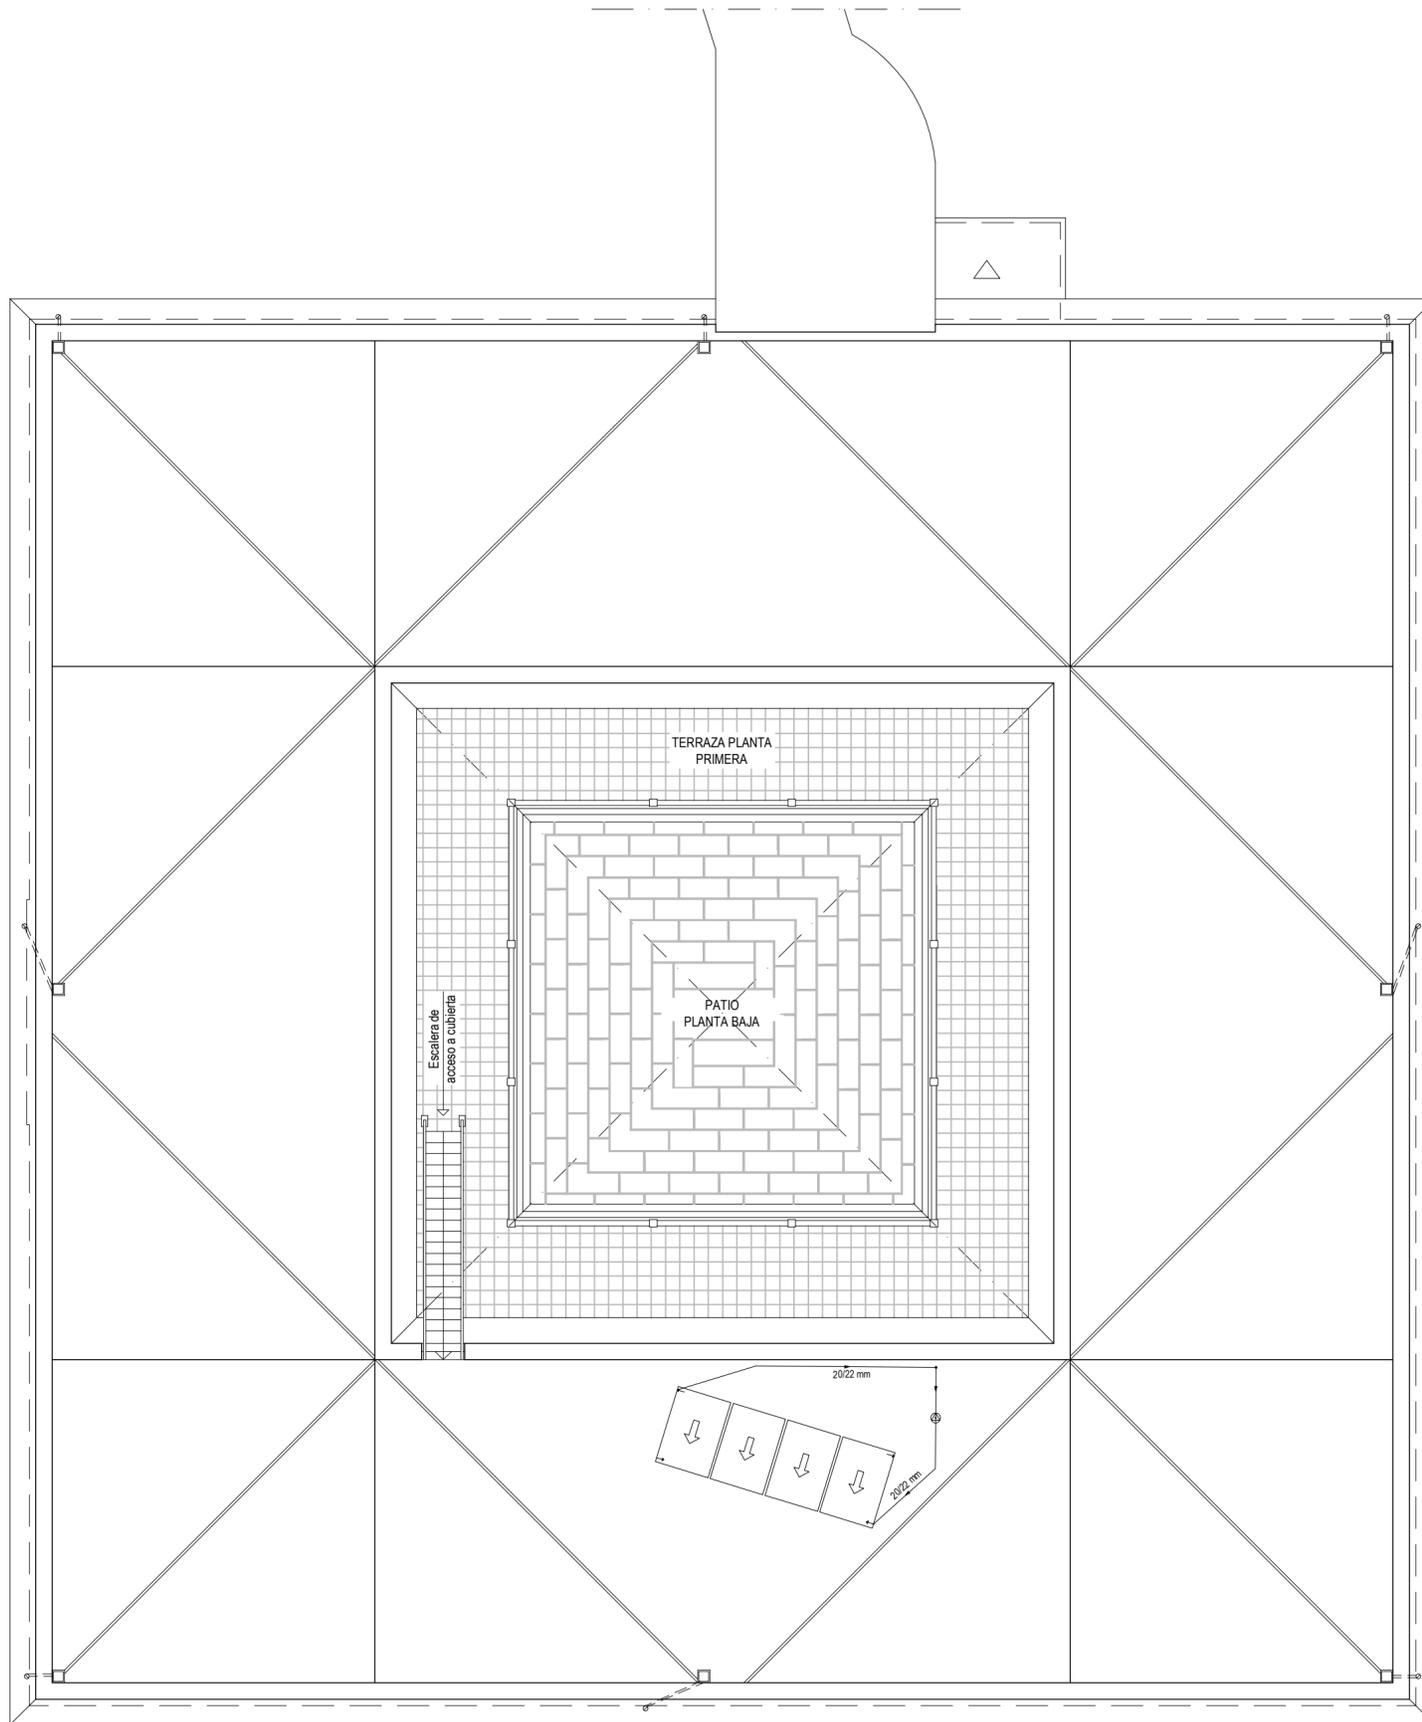
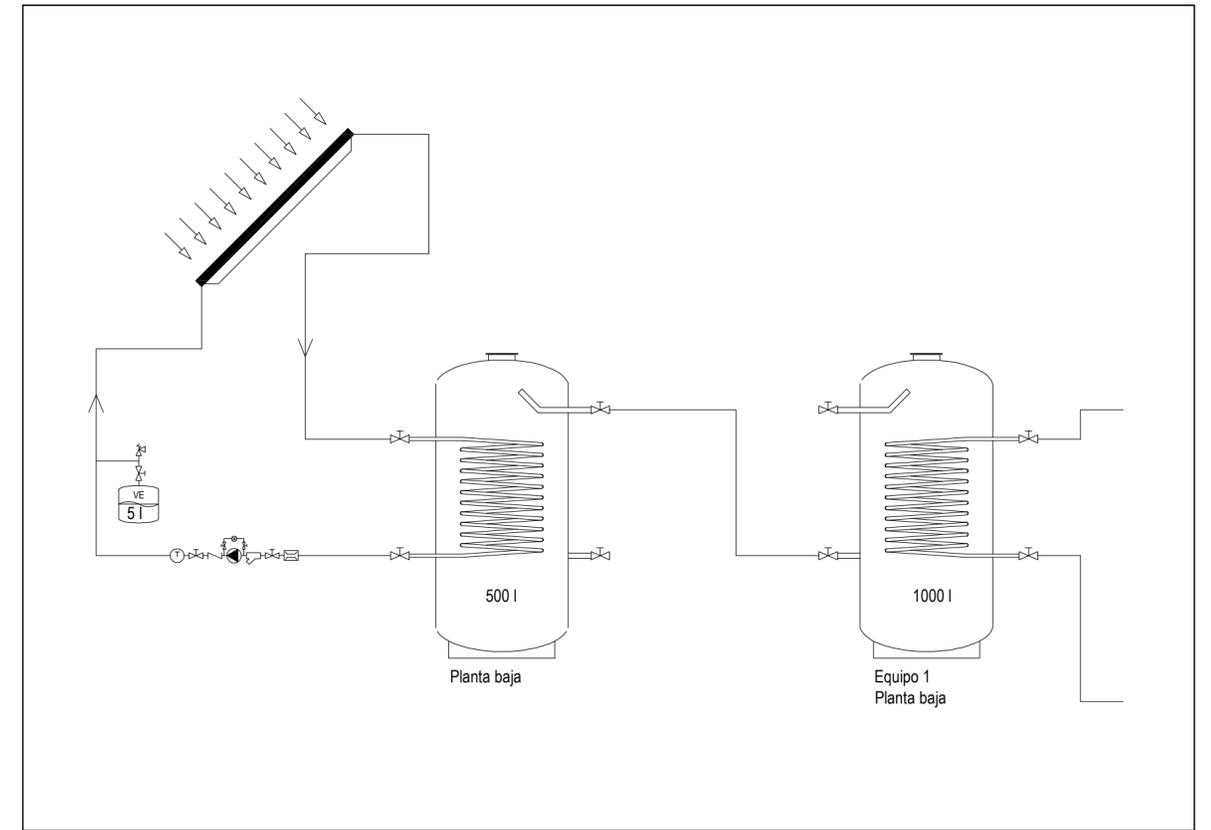
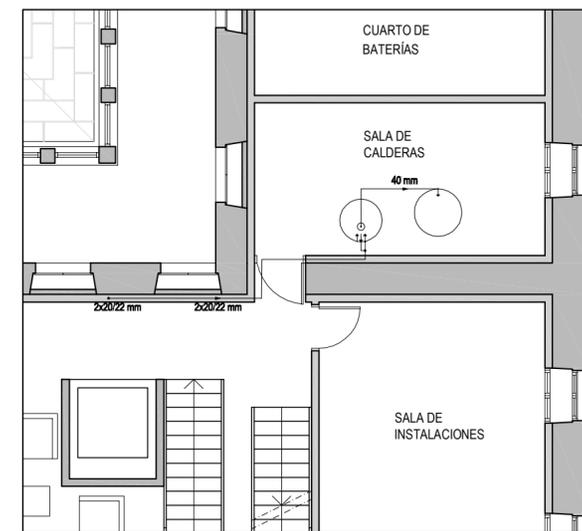
PLANO **ER. 69**

Esquema de sistema térmico solar

Instalación solar térmica en sala de instalaciones de planta baja

PLANO  
Estado Reformado. Instalación Solar Térmica

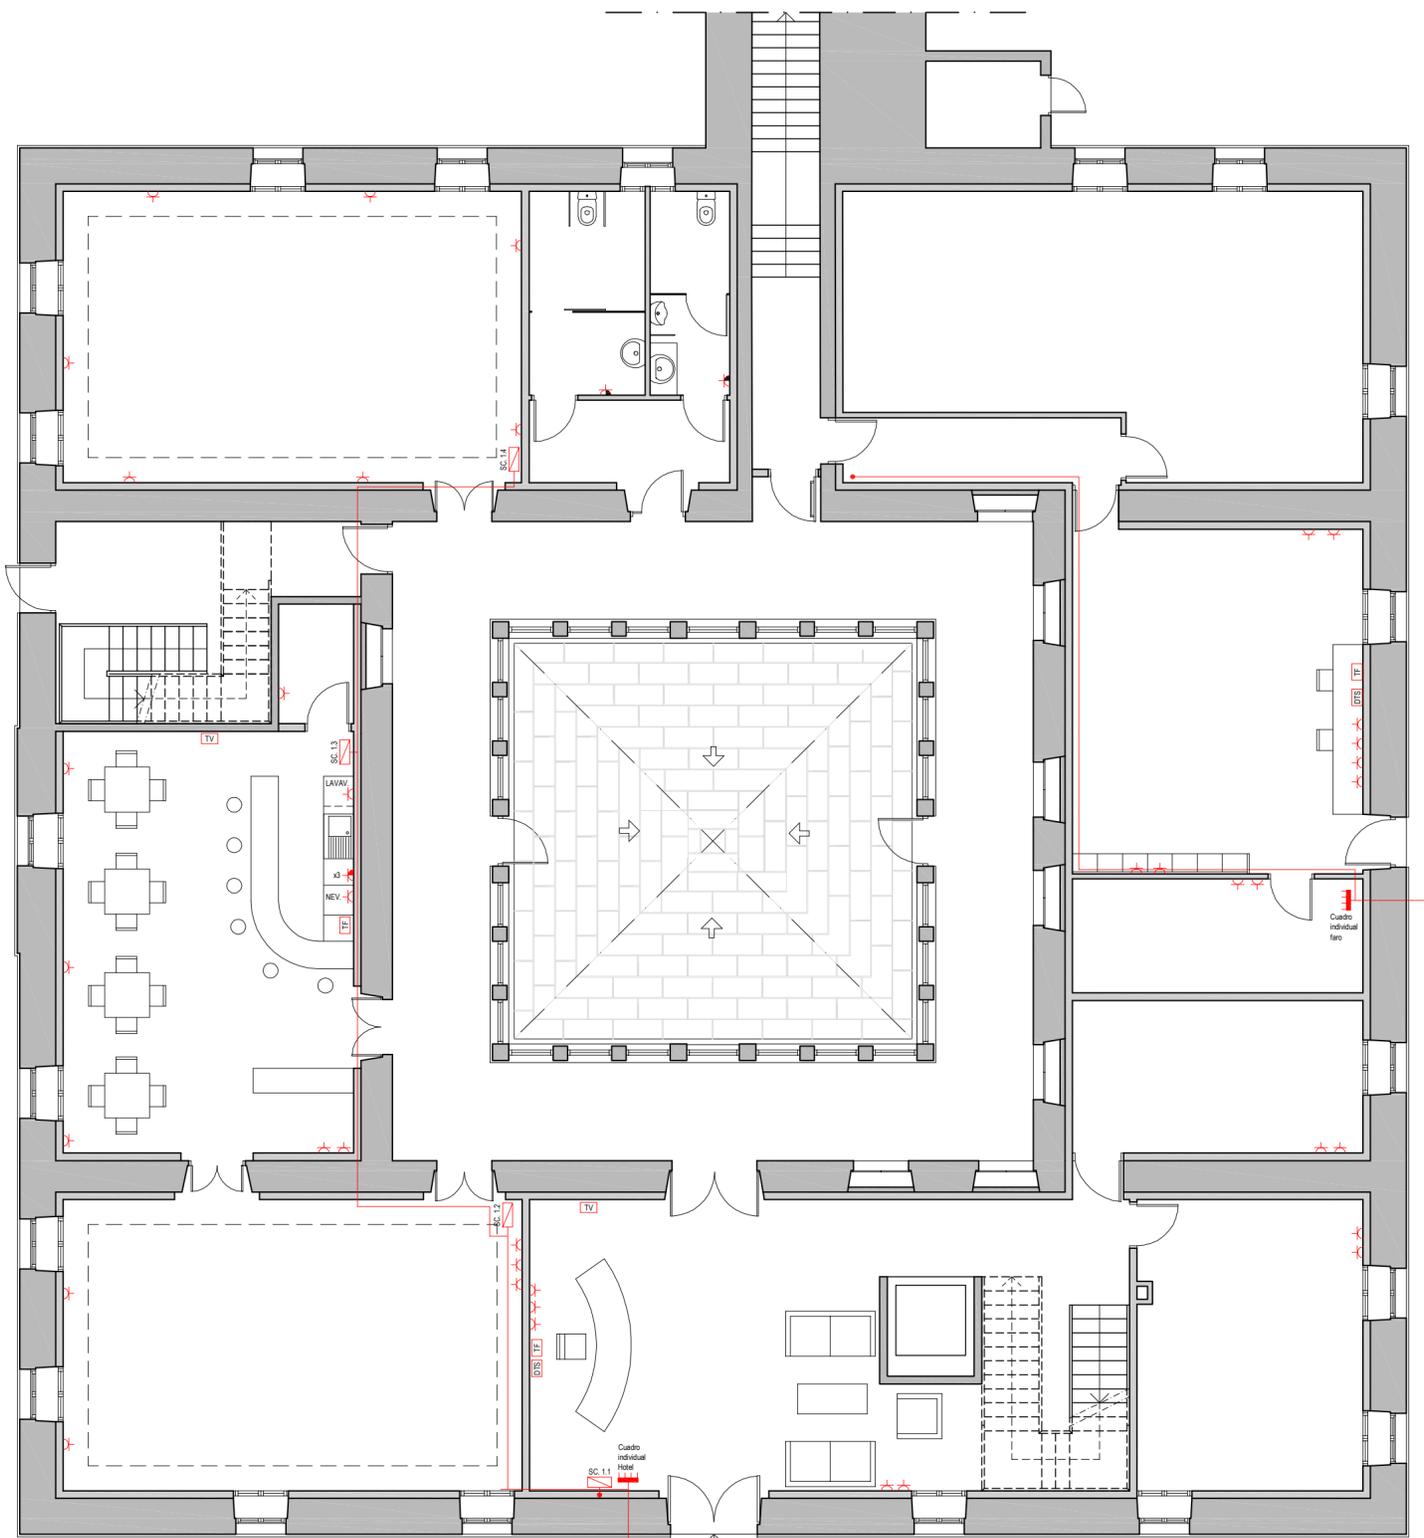
PLANO **ER. 70**  
ESCALA A2 1/100

PLANO  
Estado Reformado. Instalación Electricidad Fuerza Planta Baja

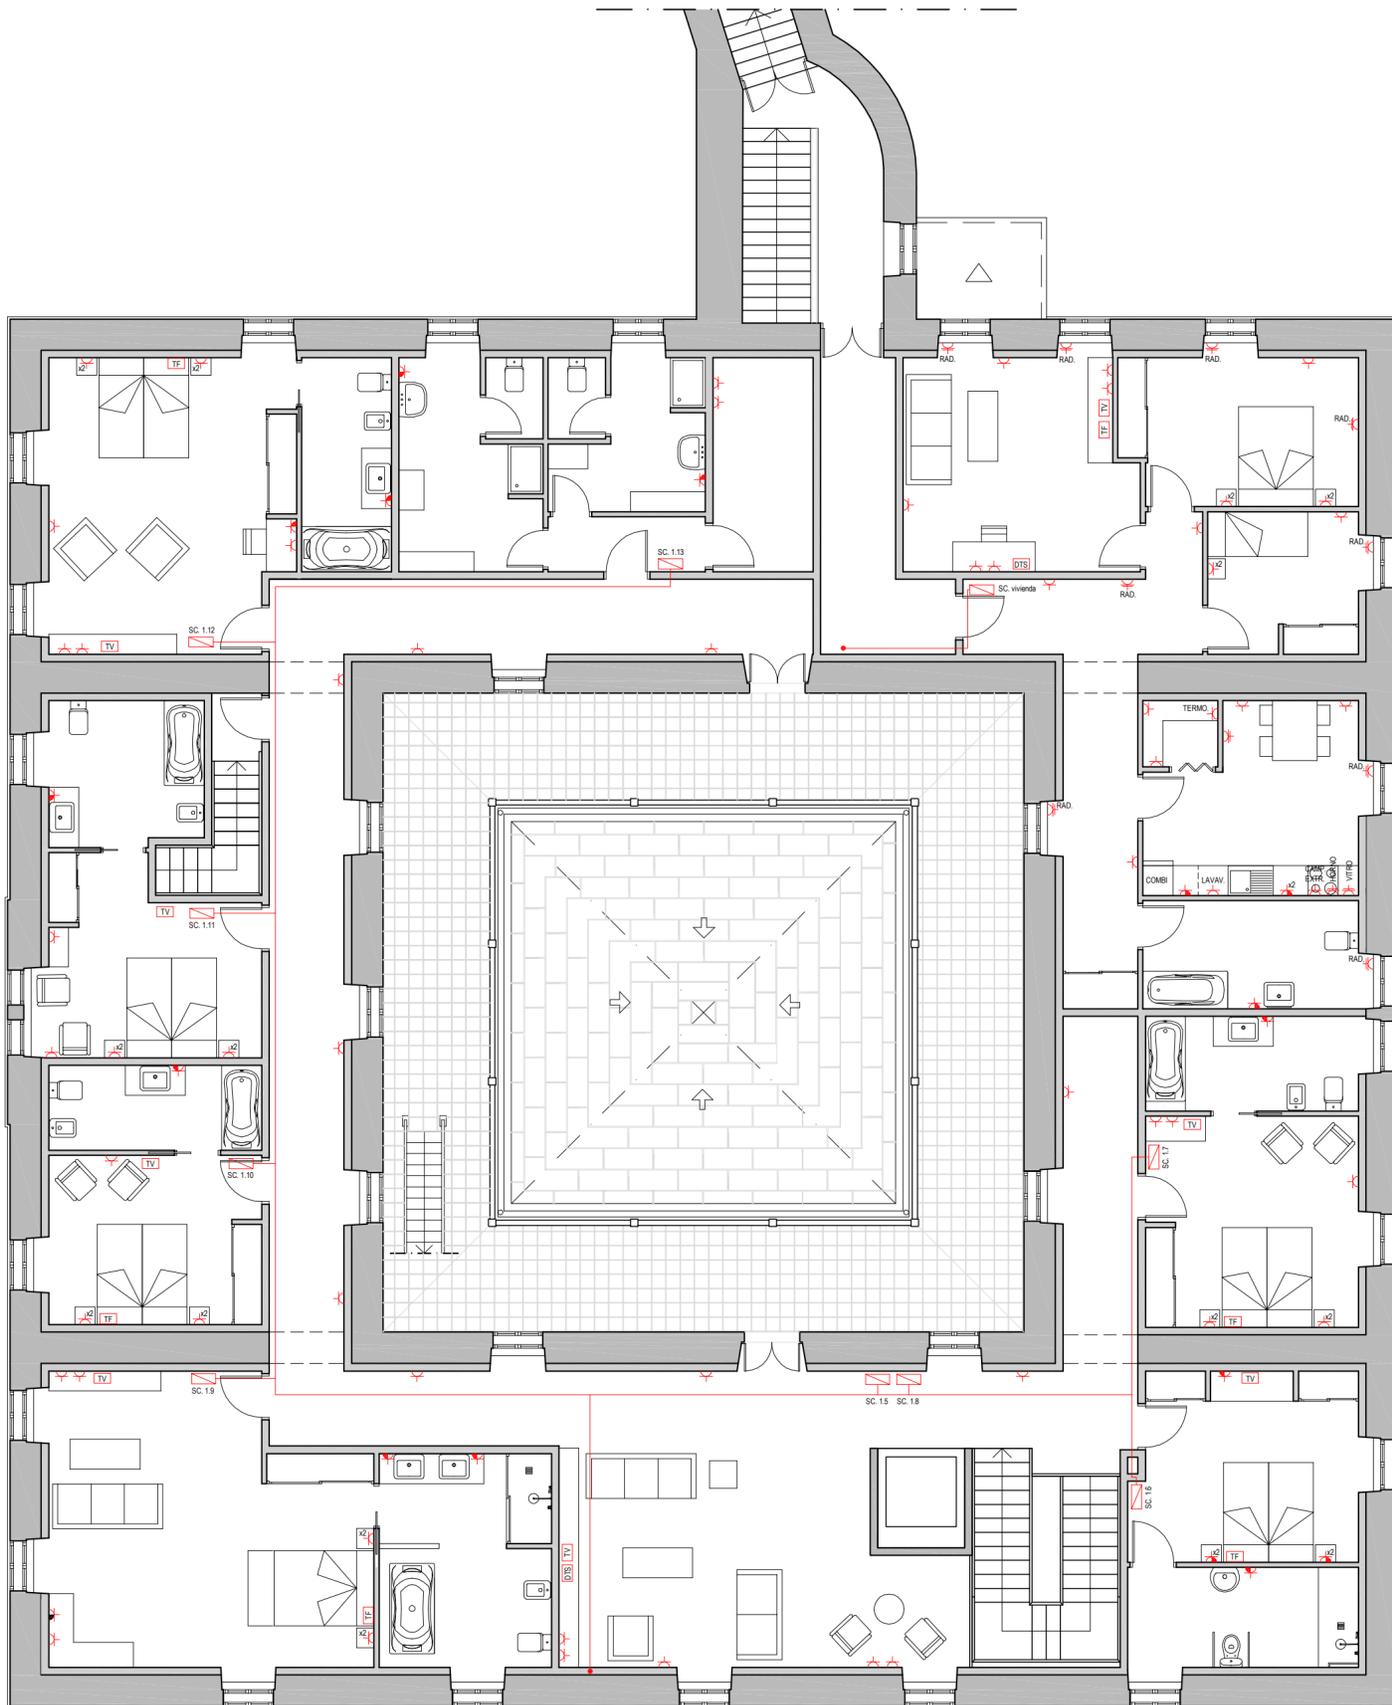
PLANO **ER. 71**

PLANO  
Estado Reformado. Instalación Electricidad Fuerza Planta P.

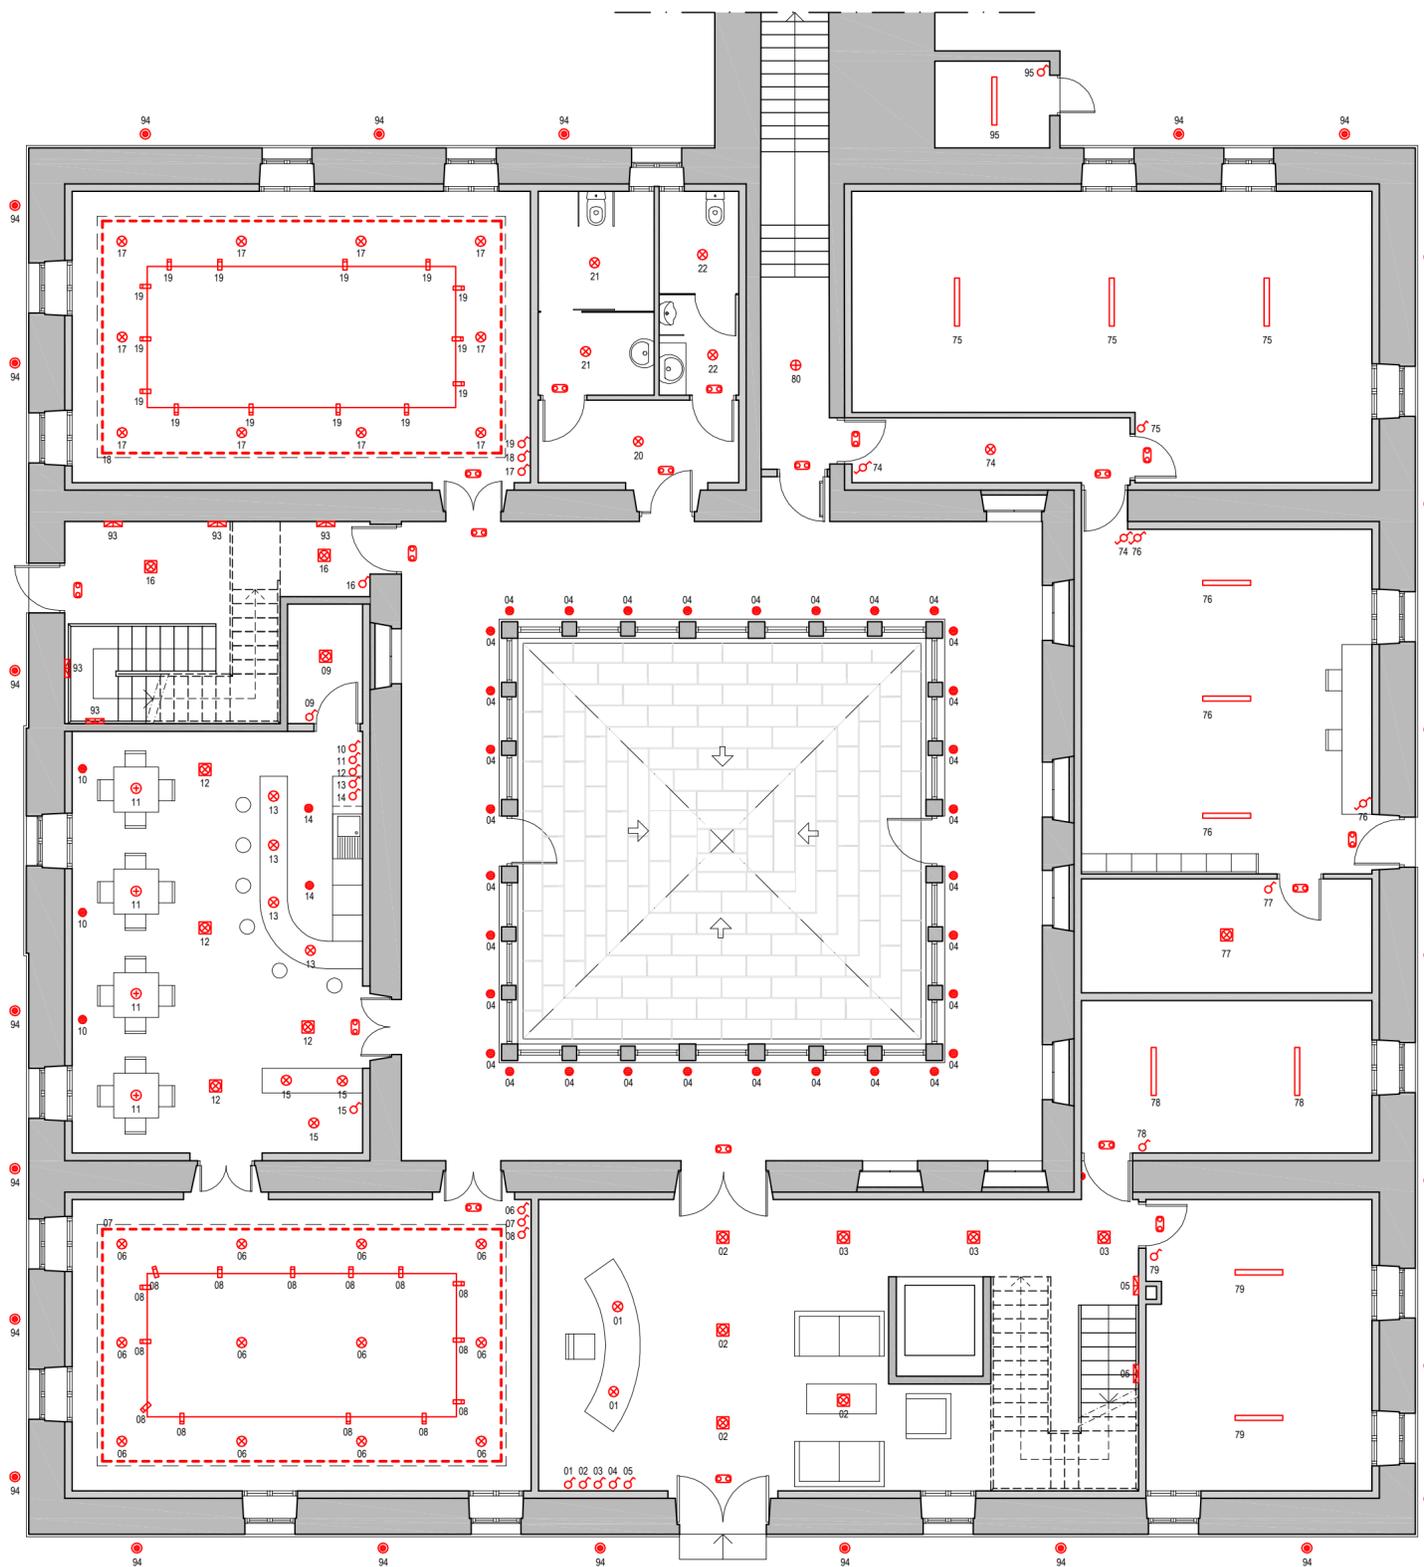
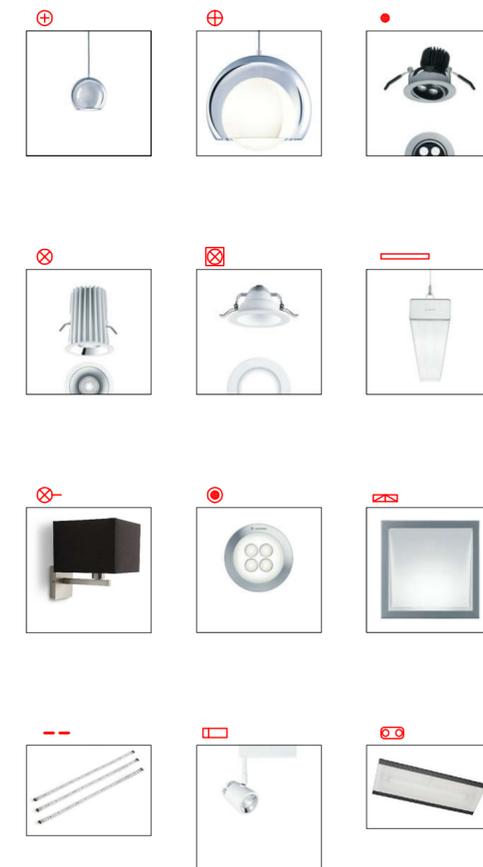
PLANO ER. 72

Estado Reformado. Instalación Electricidad Iluminación Planta Baja.

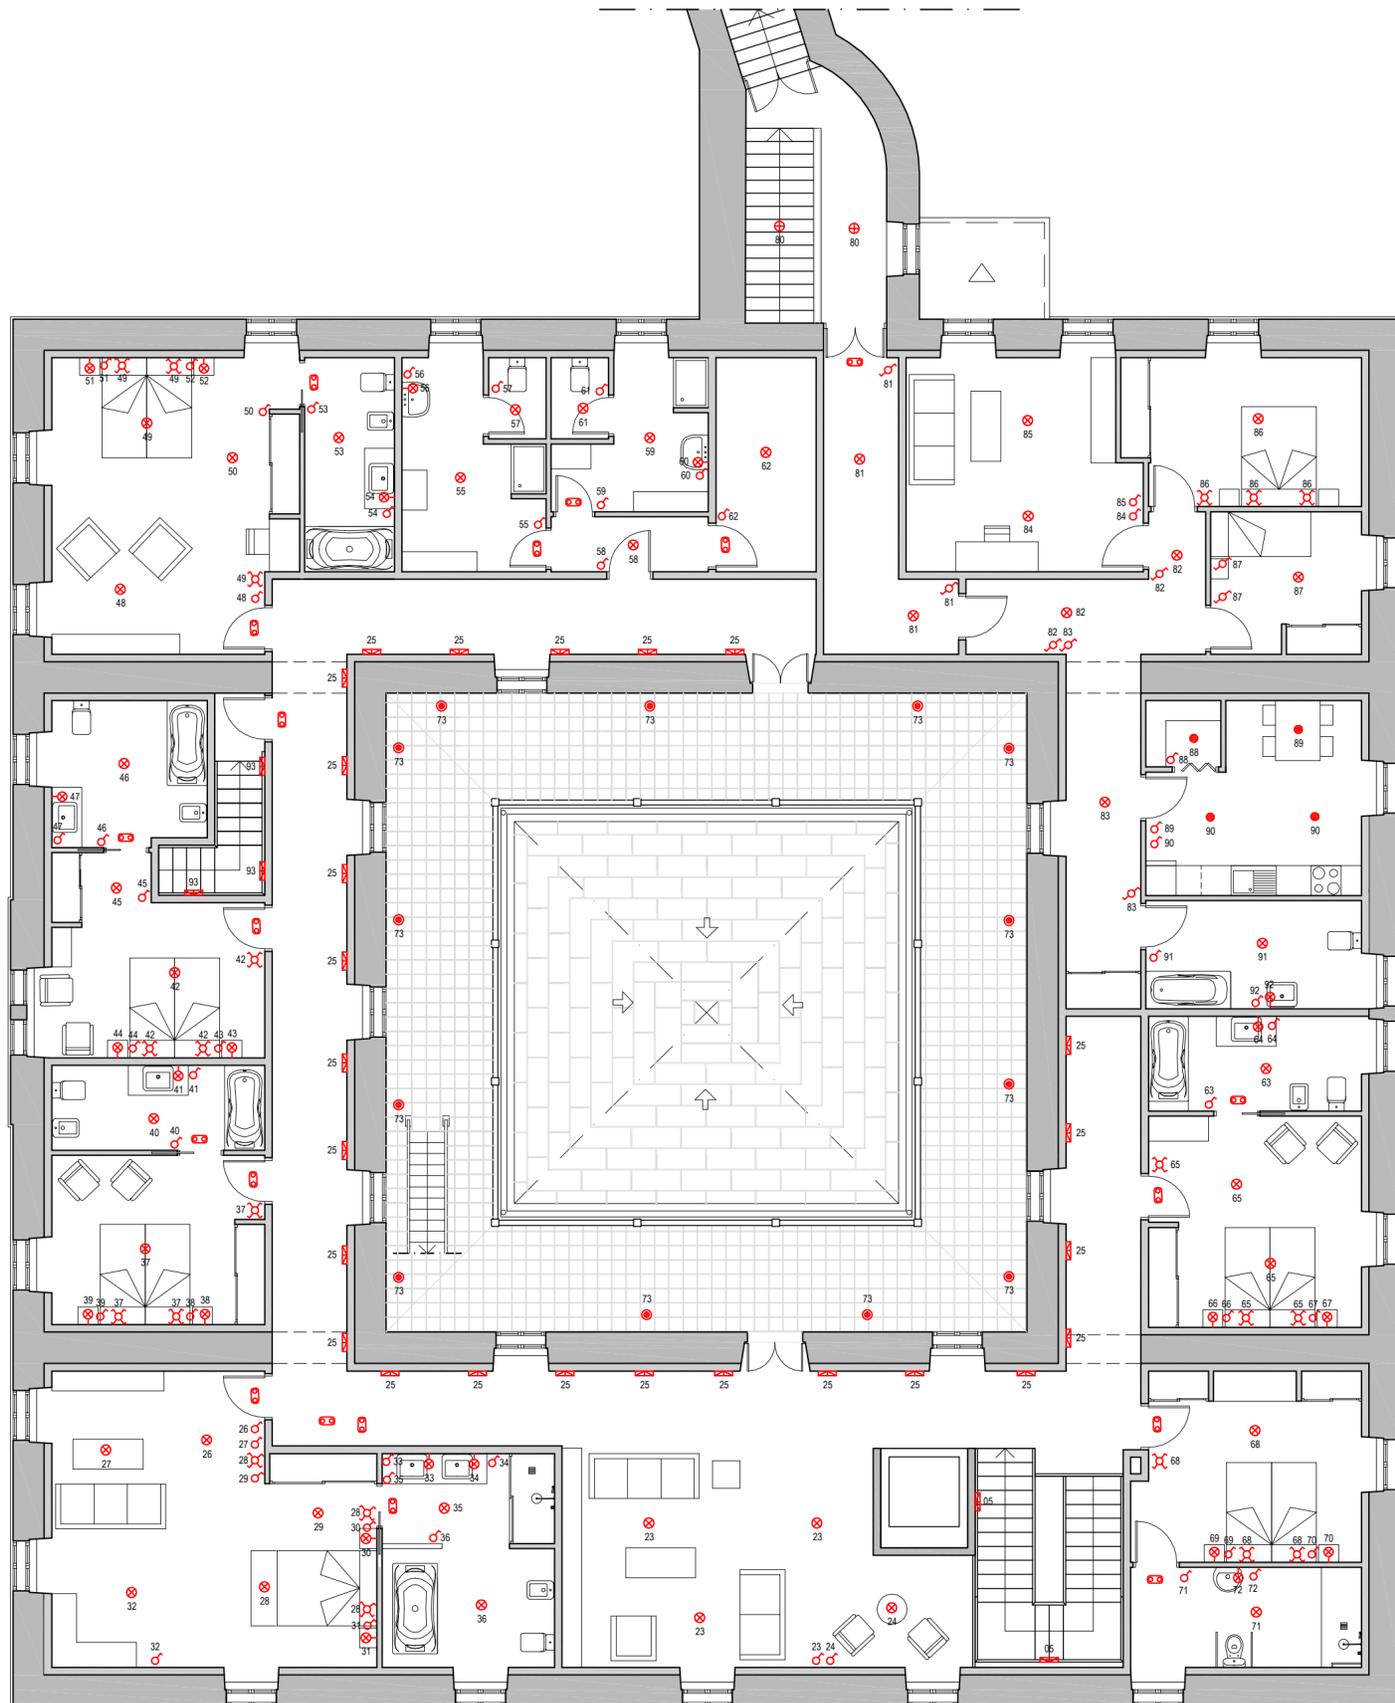
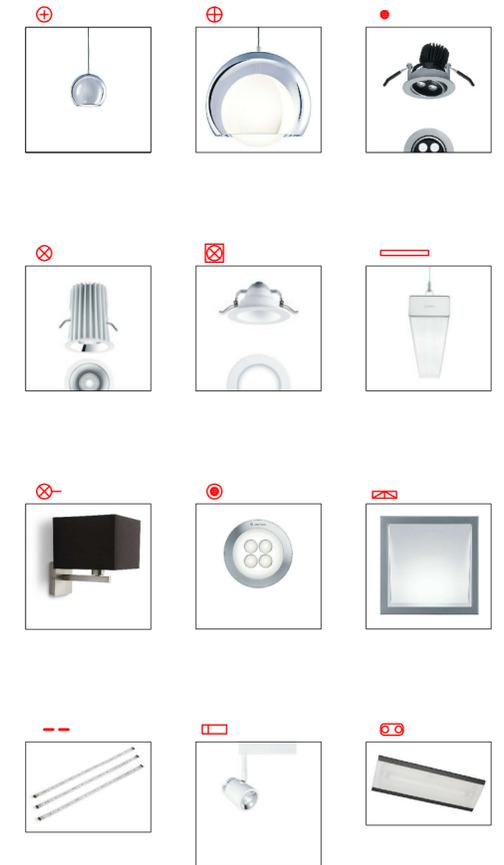
PLANO **ER. 73**  
ESCALA A2 1/100

PLANO  
Estado Reformado. Instalación Electricidad Iluminación Planta Primera.

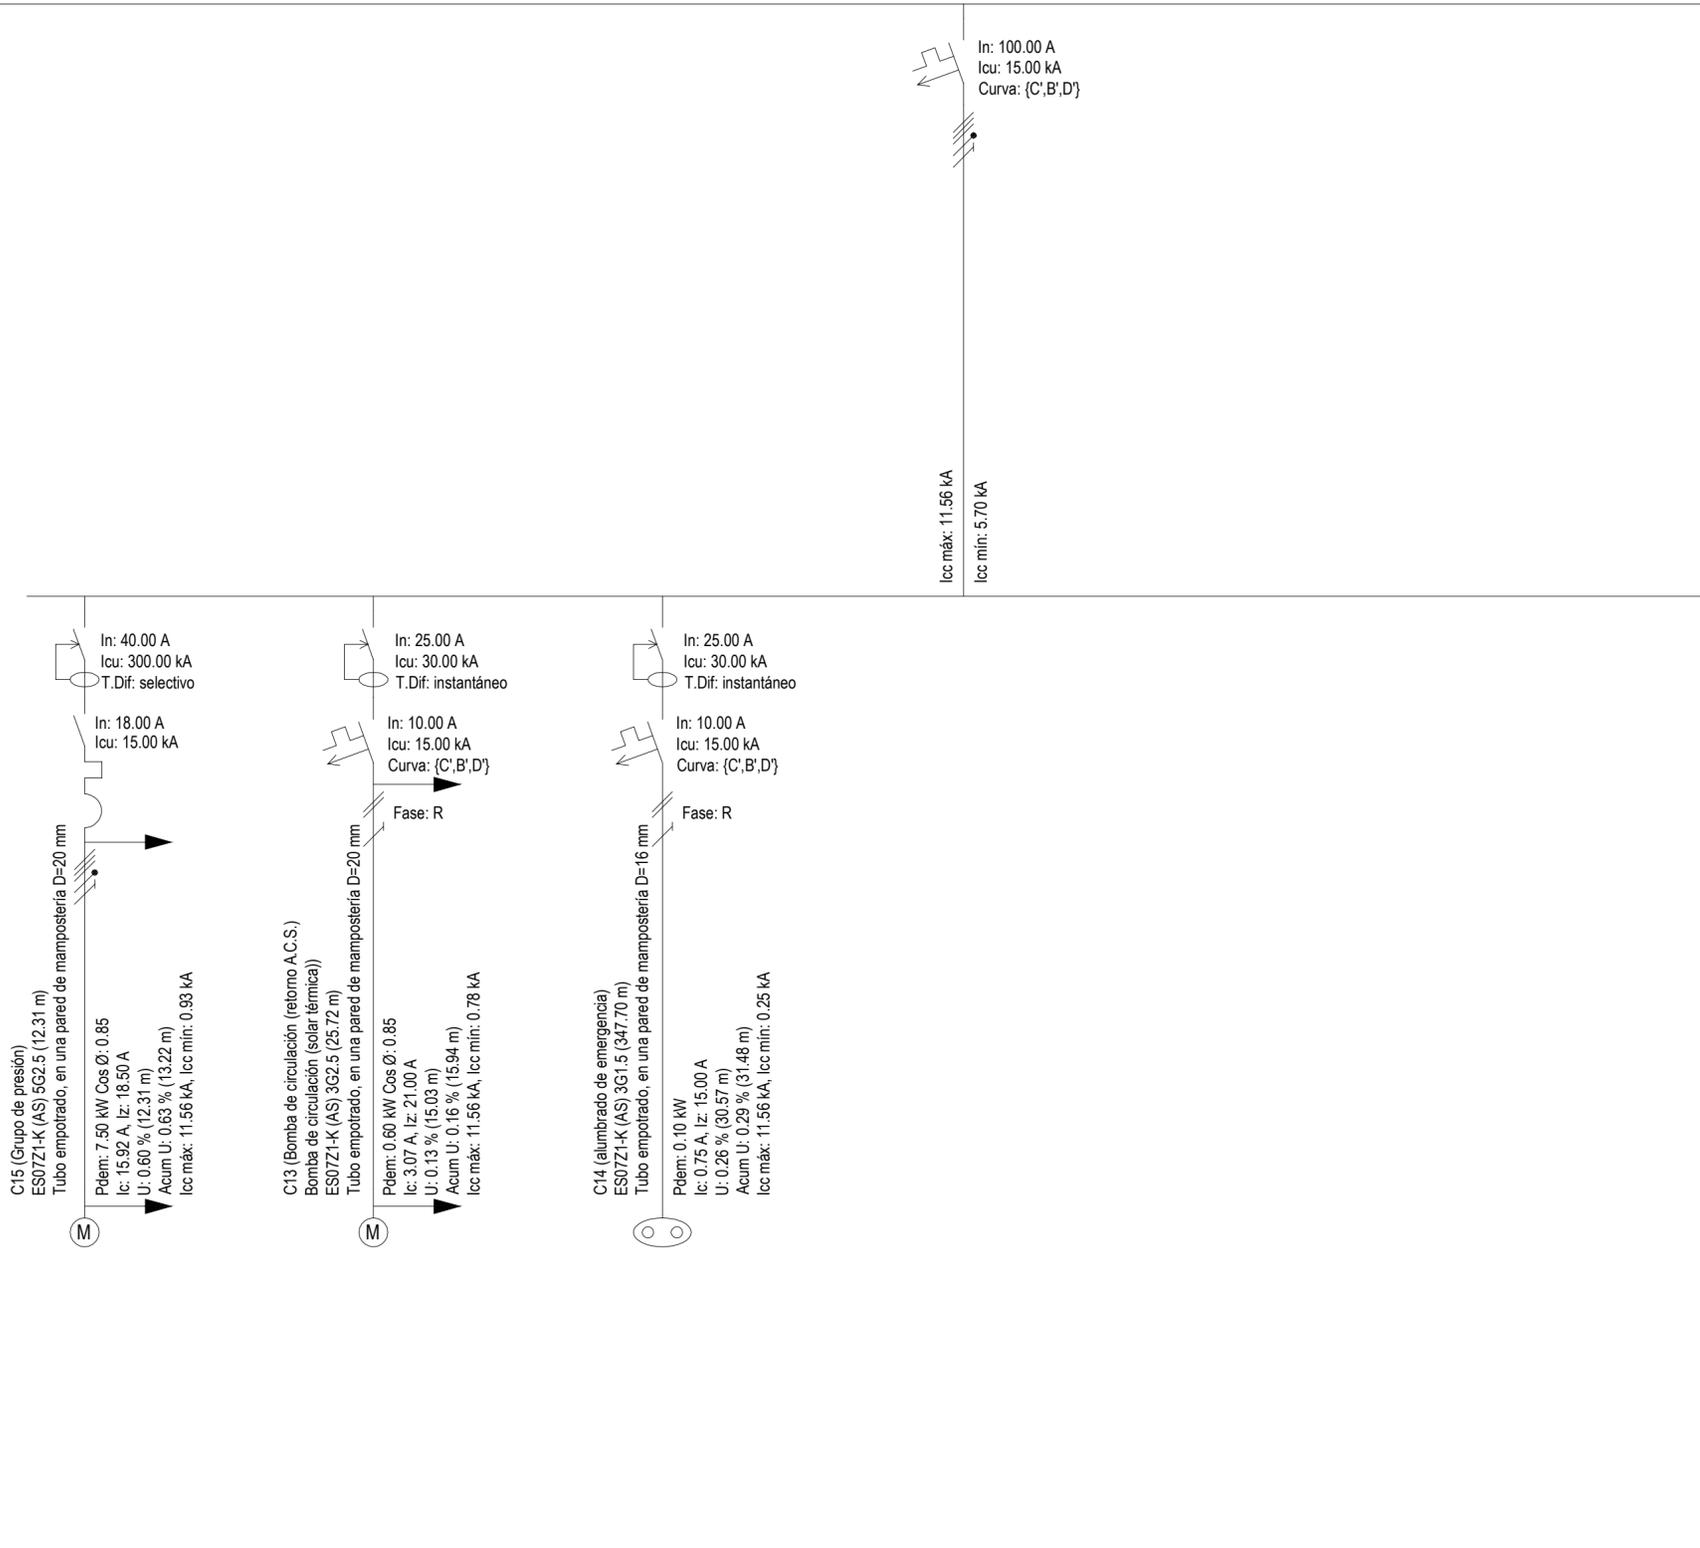
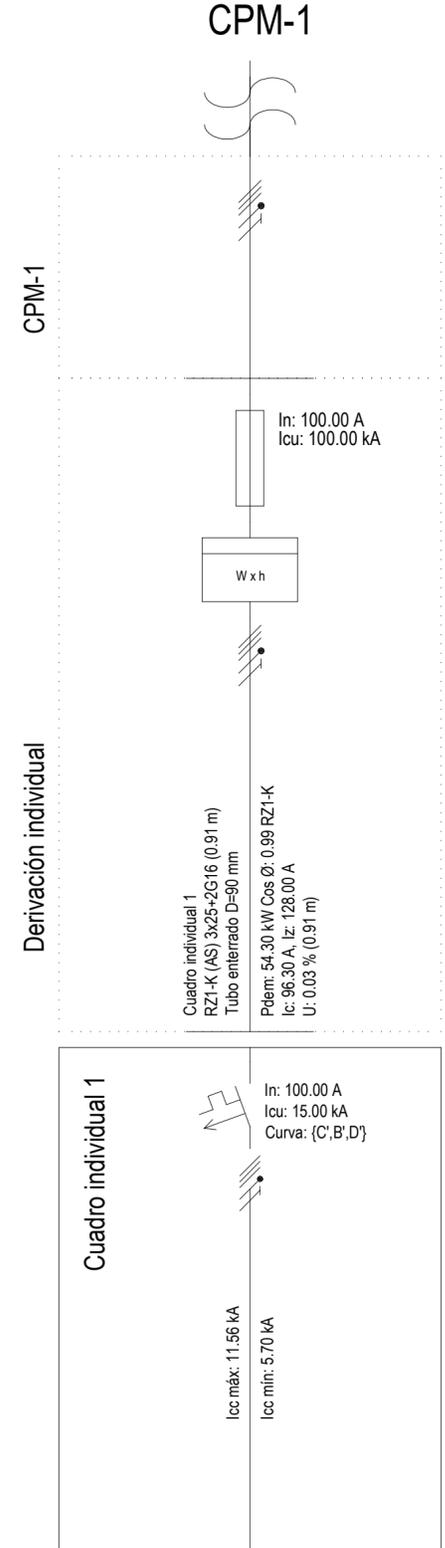
Cuadro individual 1															
C15	C13	C14	Subcuadro	Subcuadro	Subcuadro	Subcuadro	Subcuadro	Subcuadro	Subcuadro	Subcuadro	Subcuadro	Subcuadro	Subcuadro	Subcuadro	Subcuadro
Grupo de presión	Bomba de circulación (retorno A.C.S.)	Alumbrado de emergencia	Cuadro individual 1.1 (Vestíbulo - Baños)	Cuadro individual 1.2 (Sala de exposiciones)	Cuadro individual 1.3 (Cafetería)	Cuadro individual 1.4 (Museo)	Cuadro individual 1.5 (Salón Social - Terraza)	Cuadro individual 1.6 (Habitación 5)	Cuadro individual 1.7 (Habitación 6)	Cuadro individual 1.8 (Distribuidor P1*)	Cuadro individual 1.9 (Habitación 1)	Cuadro individual 1.10 (Habitación 2)	Cuadro individual 1.11 (Habitación 3)	Cuadro individual 1.12 (Habitación 4)	Cuadro individual 1.13 (Vestuarios)

PLANO  
Estado Reformado. Esquema Unifilar Hotel 01.

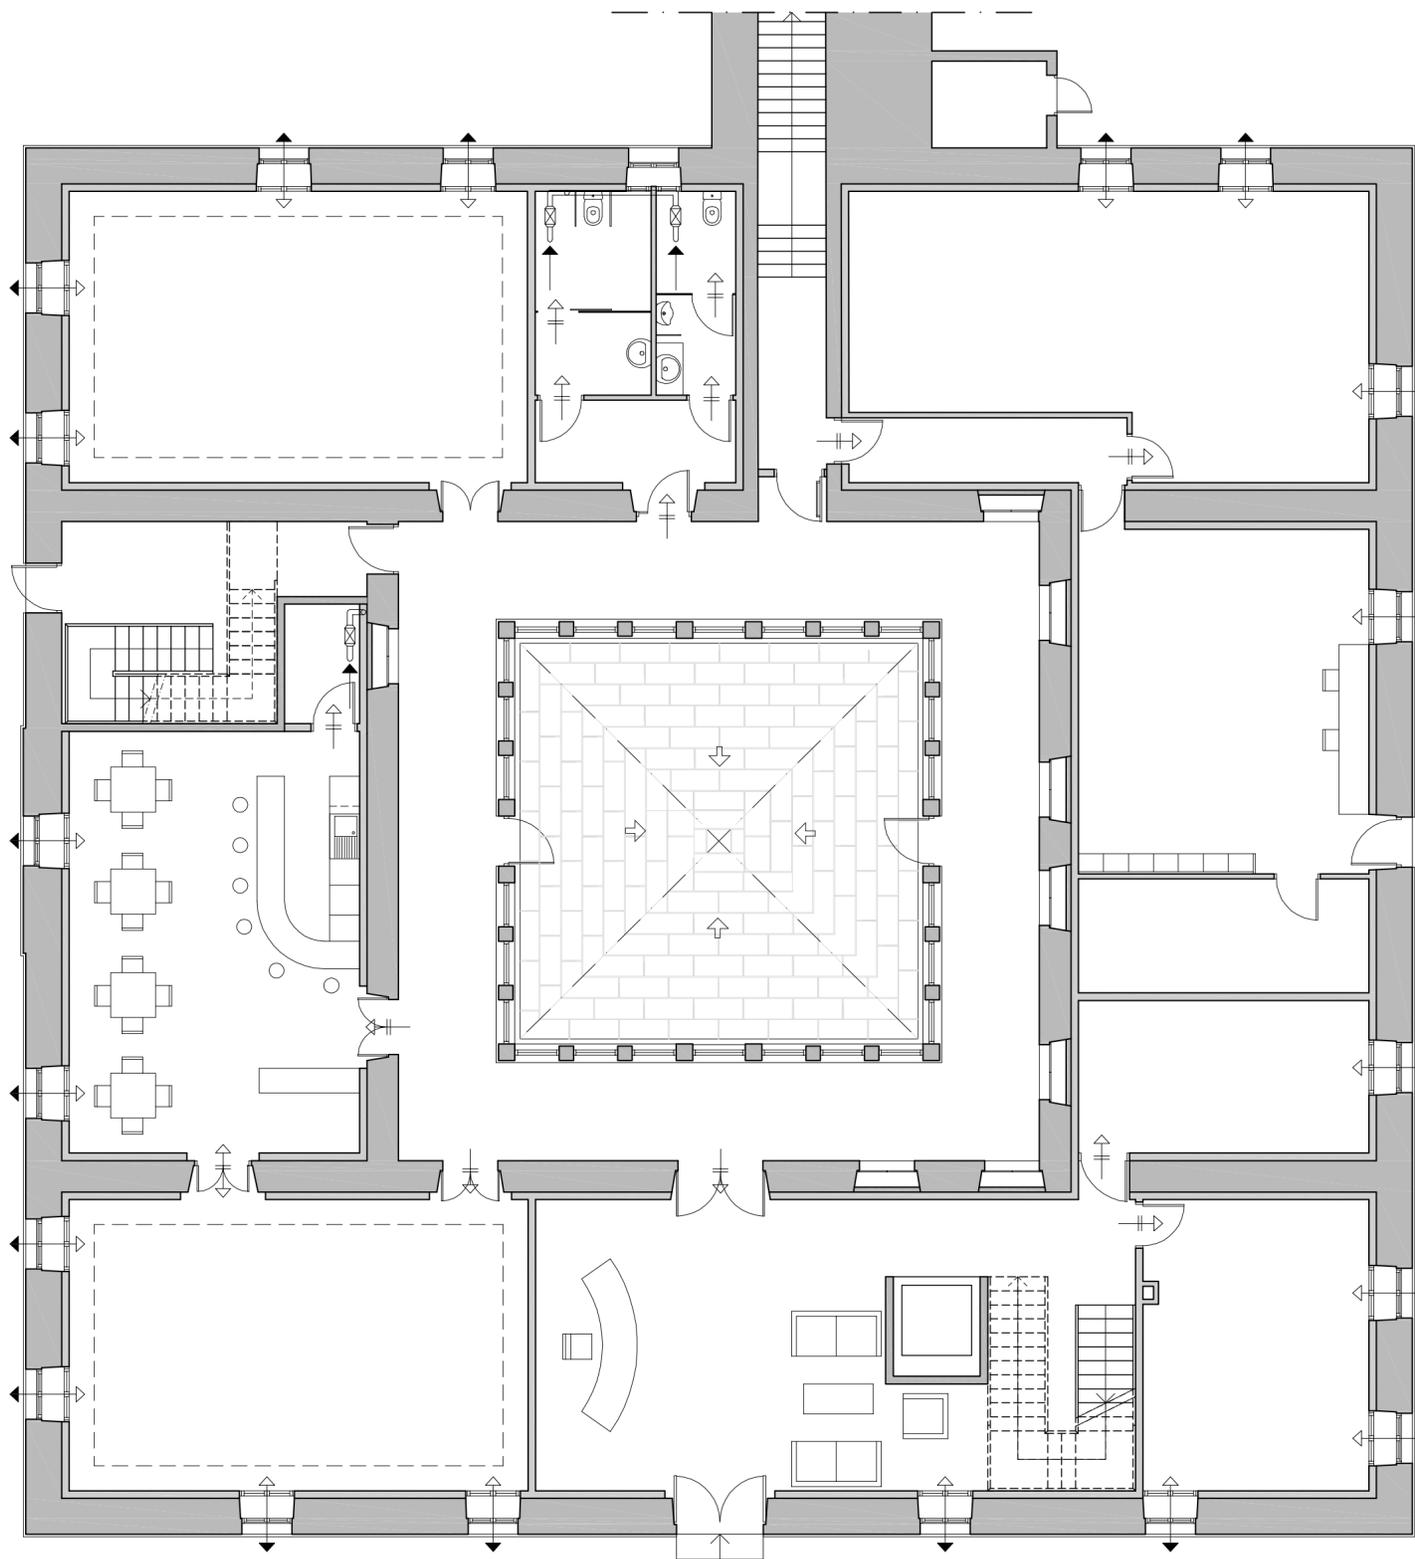
TÍTULO DE OBRA			
<b>Proyecto básico y de ejecución de rehabilitación de las viviendas anexas al faro de Cabo Vilán</b>			
SITUACIÓN			
Lugar Cancela 15123, Municipio de Camariñas, provincia de A Coruña			
PLANO			
Estado Reformado. Instalación Ventilación Planta Baja			
AUTOR	Alejandro Dios Canosa	FECHA	Noviembre de 2015
TUTOR	Patricia Alonso Alonso	PLANO	<b>ER. 88</b>
	Fco Javier López Rivadulla	ESCALA	A2 1/100
