PFC 2015, 2016. ALUMNO: SOLÍS GARCÍA DAVID. TUTOR: FERNANDO BLANCO  
EDIFICIO PARA EL CLUB DE REMO AS XUBIAS. INSTALACIONES PARA LAS ESCUELAS NAUTICAS MUNICIPALES Y PUERTO DE SALVAMENTO Y SOCORRISMO

A.05  
ALZADO GENERAL Y ALZADO EDIFICIO 1 200

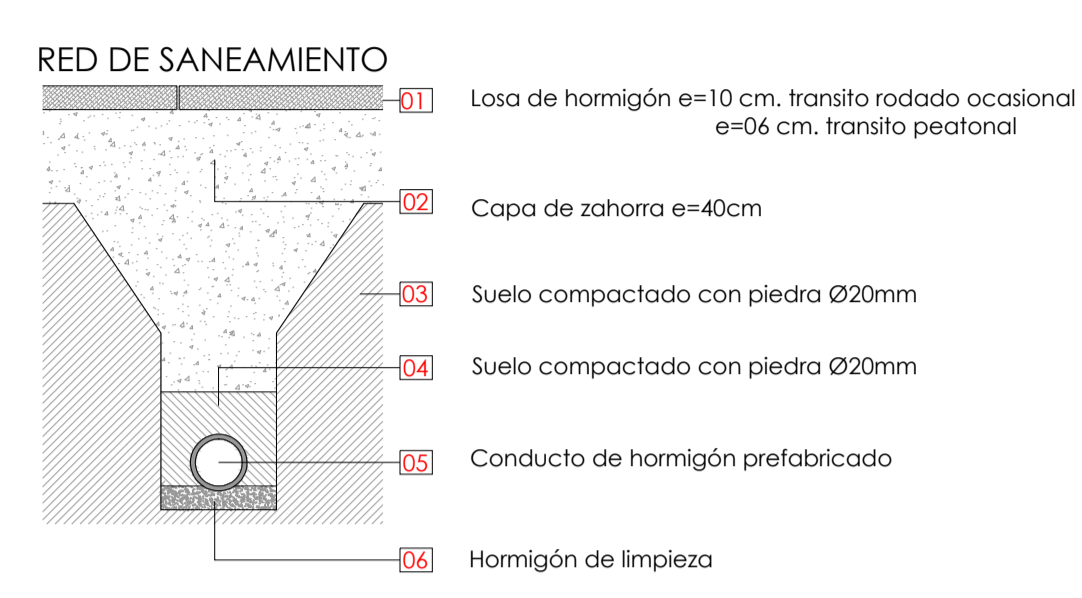
- 01 - Losa de hormigón e=10 cm, transito rodado ocasional e=06 cm, transito peatonal
- 02 - Capa de zahorra e=40cm
- 03 - Suelo compactado con piedra Ø20mm
- 04 - Suelo compactado con piedra Ø20mm
- 05 - Conducto de hormigón prefabricado
- 06 - Hormigón de limpieza
