Ruta de las Monteas en el Colegio N^a S^a de la Antigua en Monforte de Lemos

Manuel J. Freire-Tellado
Universidade da Coruña

El soporte constructivo del Renacimiento español es la sillería aplantillada. Para obtener las plantillas que permiten la labra de los sillares, es preciso dibujar las piezas que conforman la fábrica a tamaño natural. Estos trazados se conocen como monteas y son documentos relevantes de la Historia de la Construcción.

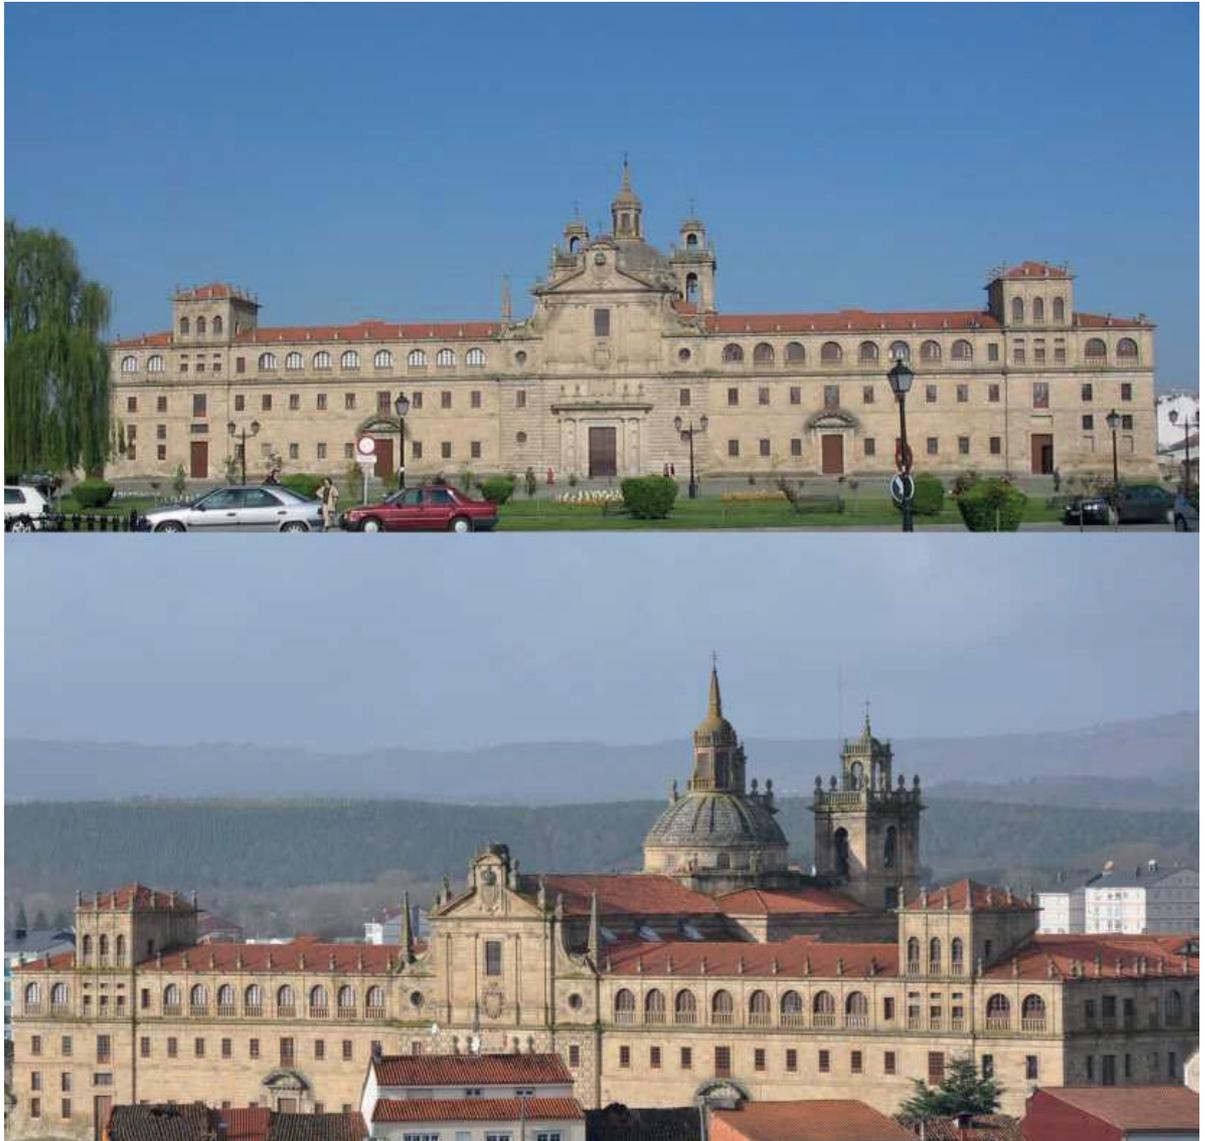
Figura 1. Colegio de Nª Sª de la Antigua en Monforte de Lemos. Fachada.

Se trata de un edificio resuelto en torno a dos claustros (Figura 1), uno destinado al colegio y otro (de mucha mayor calidad) a la comunidad, con la iglesia situada en medio. Se genera así una fachada casi plana de algo más de 110 m de longitud y tres niveles

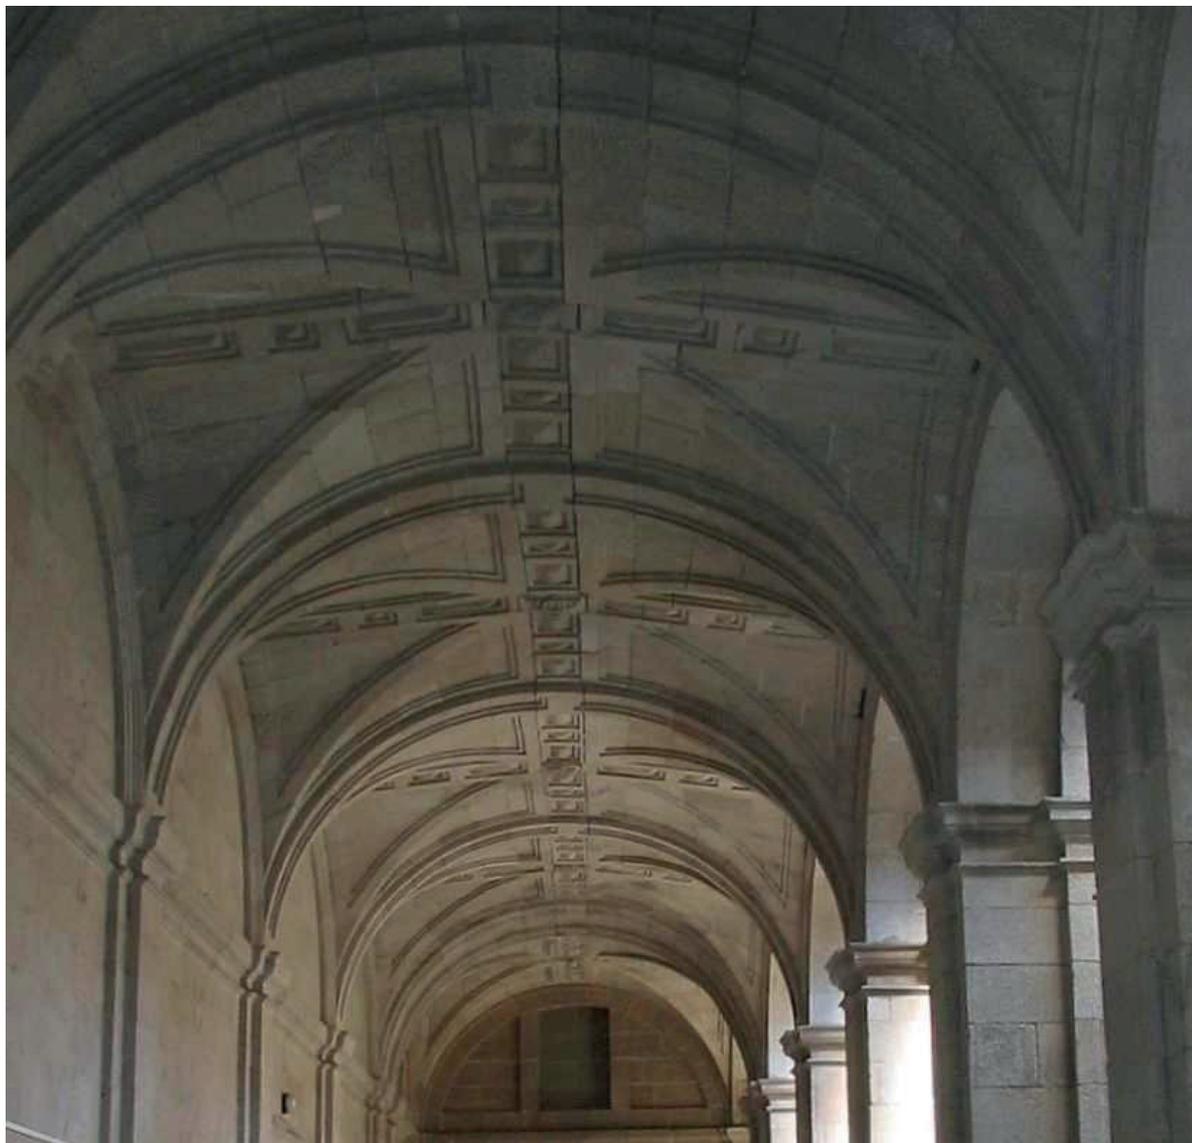
Figura 2. Bóvedas del Claustro Mayor. Nótese la inclinación de los rampantes transversales.

La primera de las monteas corresponde a los trazados de las bóvedas por arista del rincón del claustro del módulo tipo de éste, que se repite cinco veces por panda. Esta bóveda de arista, pese a su planta rectangular, se resuelve con frentes de medio punto (Figura 2). Por ello, para conseguir el acuerdo en altura, se inclina el rampante del cilindro menor, con una solución que recuerda a algunas formas de trazado de lunetos, y de la que no se conocen identificaciones previas a la realizada en este edificio. La segunda montea (Figura 3) resuelve el trazado de las bóvedas de los rincones, bóvedas de arista sobre planta cuadrada ‘a la romana’ (con rampantes horizontales).

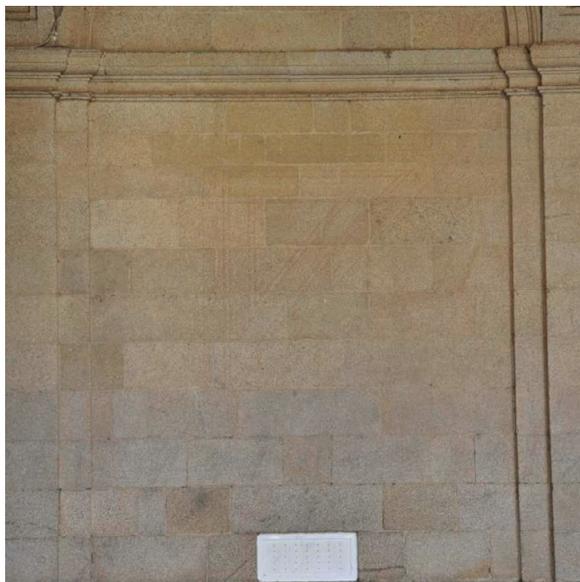
Figura 3. Trazados situados en la pared del claustro levantados por Guerra Pestonit.

En el edificio se han estudiado anteriormente dos importantes monteas, la primera grabada en el enlosado de granito situado bajo la escalera de la casa de la comunidad (Freire-Tellado 1994, Freire-Tellado 1998) y la segunda trazada sobre los muros de sillería barroqueña del Claustro Mayor o de la Comunidad (Guerra Pestonit 2013) y situada junto al acceso a éste.

Además de estos trazados, en dos de los paños semicirculares bajo las bóvedas de este lateral, sobre la puerta situada en el eje de esta panda (Figura 13) y en el tramo contiguo (Figura 14), así como también sobre los trazados de la figura 3 (véase la esquina superior derecha) se identifican nuevos trazados de almagre, aunque muy desdibujados. Tras el oportuno tratamiento de imágenes para mejorar su reconocimiento, se aprecian una serie de tridentes agudos en distintas orientaciones que se identifican como centros de arcos de algún trazado perdido. Aparecen también algunas líneas que no se ha sido capaz de interpretar.

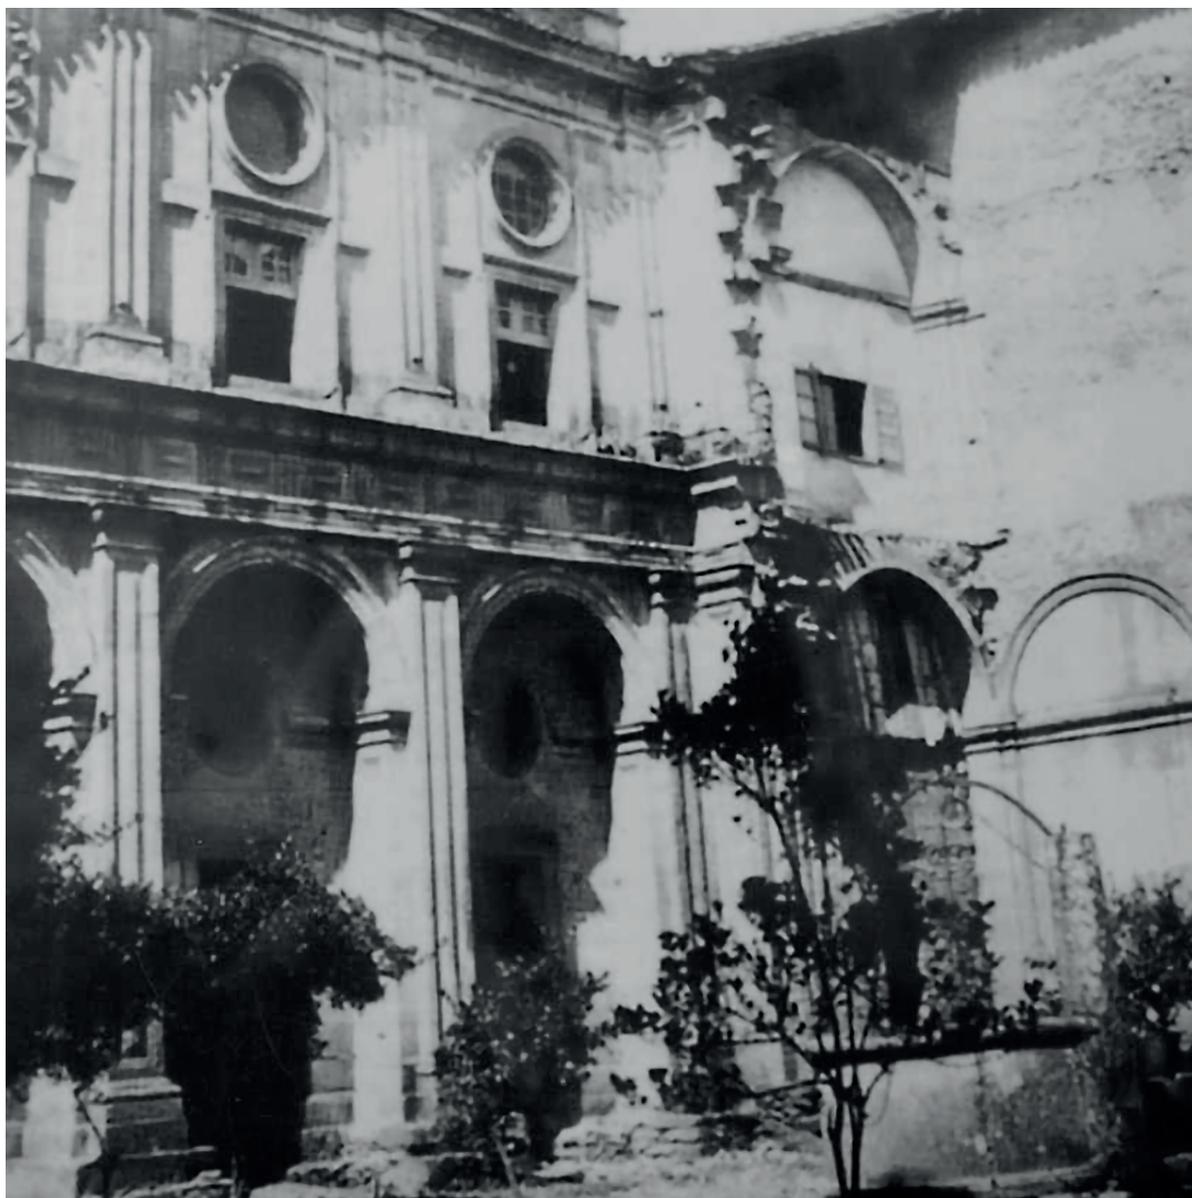
Figura 4. Estado del claustro mayor a principios del s. xx (Cortesía del Colegio).

Las fotografías que se conservan en el Colegio recogen la situación del Claustro Mayor a principios del s xx: sólo tenía dos de sus pandas construidas, las adyacentes a la iglesia y a la fachada principal, tenía las arquerías de la planta baja cerradas con sillería y contaba con un solado terrero (Figura 4). Se producían por tanto dos hechos que favorecían la conservación de los trazados: en primer lugar, mantenían su vigencia, dado que eran trazados necesarios para construir las bóvedas de las pandas restantes del claustro y, en segundo lugar, se encontraban protegidas en un ambiente interior al abrigo de los agentes climatológicos.

y en rojo las adicciones. La demolición afecta a la cubierta a un agua de la Figura 5, se construye la panda claustral que falta en la Figura 4 y se añade un piso y la cubierta al cuerpo oeste distinguibles en la Figura 6. También se insinúa un cuerpo de conexión entre claustros que nunca se llegó a construir.

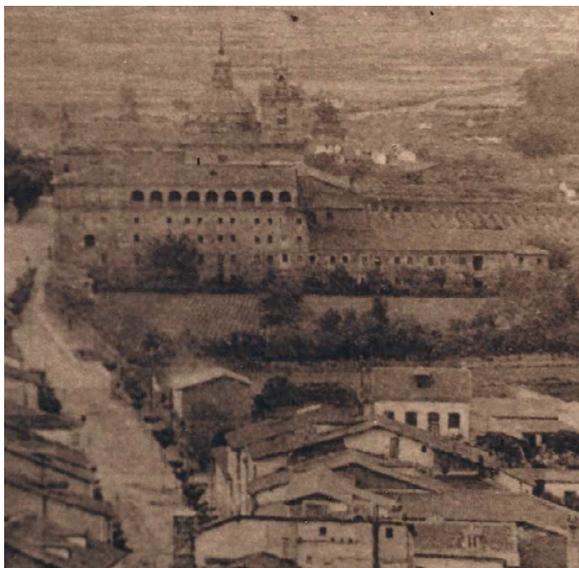
Figura 5. Recorte de «Tarjeta postal. 1900. Vista general desde el castillo» (Cortesía de la familia López Díaz-Varela).

La «Tarjeta postal. 1900 (Vista general desde el castillo)», Imagen 11 de la referencia AA.VV. 1991, es una fotografía tomada desde el castillo hacia el sur de la villa en la que se intuye el edificio, pero que ningún investigador menciona. Gracias a la colaboración del Departamento de Cultura del Concello de Monforte de Lemos se pudo contactar con los propietarios de la imagen reproducida, la familia López Díaz-Varela, que amablemente facilitó una copia escaneada a alta resolución que aclara el estado de la parte norte del edificio que cierra el Claustro Mayor (Figura 5): en la fachada septentrional, fachada lateral hacia el centro de la villa, el nivel de basamento y la planta baja están construidas en toda su longitud mientras las plantas superiores sólo están construidas hasta la mitad. Esta situación aún hoy en día se aprecia en la fachada norte y en su remate hacia el río, en la que sólo abarca una crujía de las dos que tiene el edificio en esta ala. Todo ello apunta a la etapa inicial del edificio como fecha de construcción de sus bóvedas, asignación que parece confirmada por la similitud de estas bóvedas con la que soporta el presbiterio de la iglesia. En la imagen 11 indicada se aprecian además el volumen de la sacristía –con cubierta a un agua– y un pequeño volumen anejo pero separado de la panda claustral, lo que refleja que las dependencias de esta planta estaban sin construir.

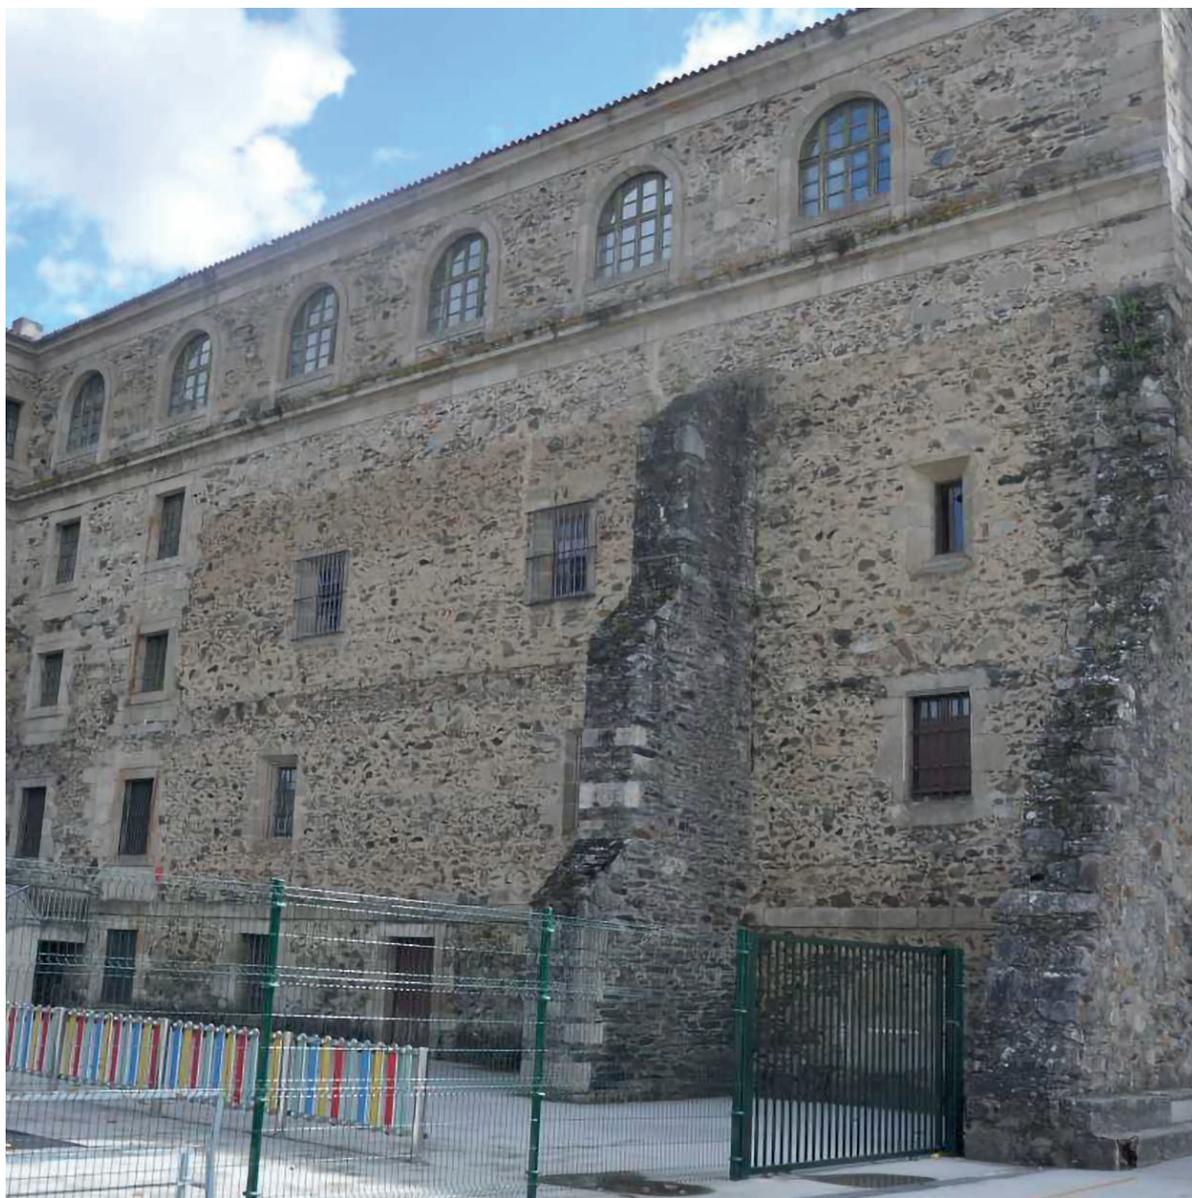
Figura 6. Vista parcial de la fachada del edificio hacia el río en la que se diferencia la parte construida en el s. XVII de la ampliación del s. XX.

Aún hoy, la lectura de paramentos de la fachada hacia el río (la oeste) permite identificar las distintas fases constructivas y concuerda con la foto anterior: con un color más dorado y con un ligero cambio de plano sólo puesto de manifiesto por la luz rasante se identifica la construcción original de la sacristía y antesacristía, recortándose nítidamente de la parte añadida a principios del xx, que además tiene otro ritmo de huecos (Figura 6).

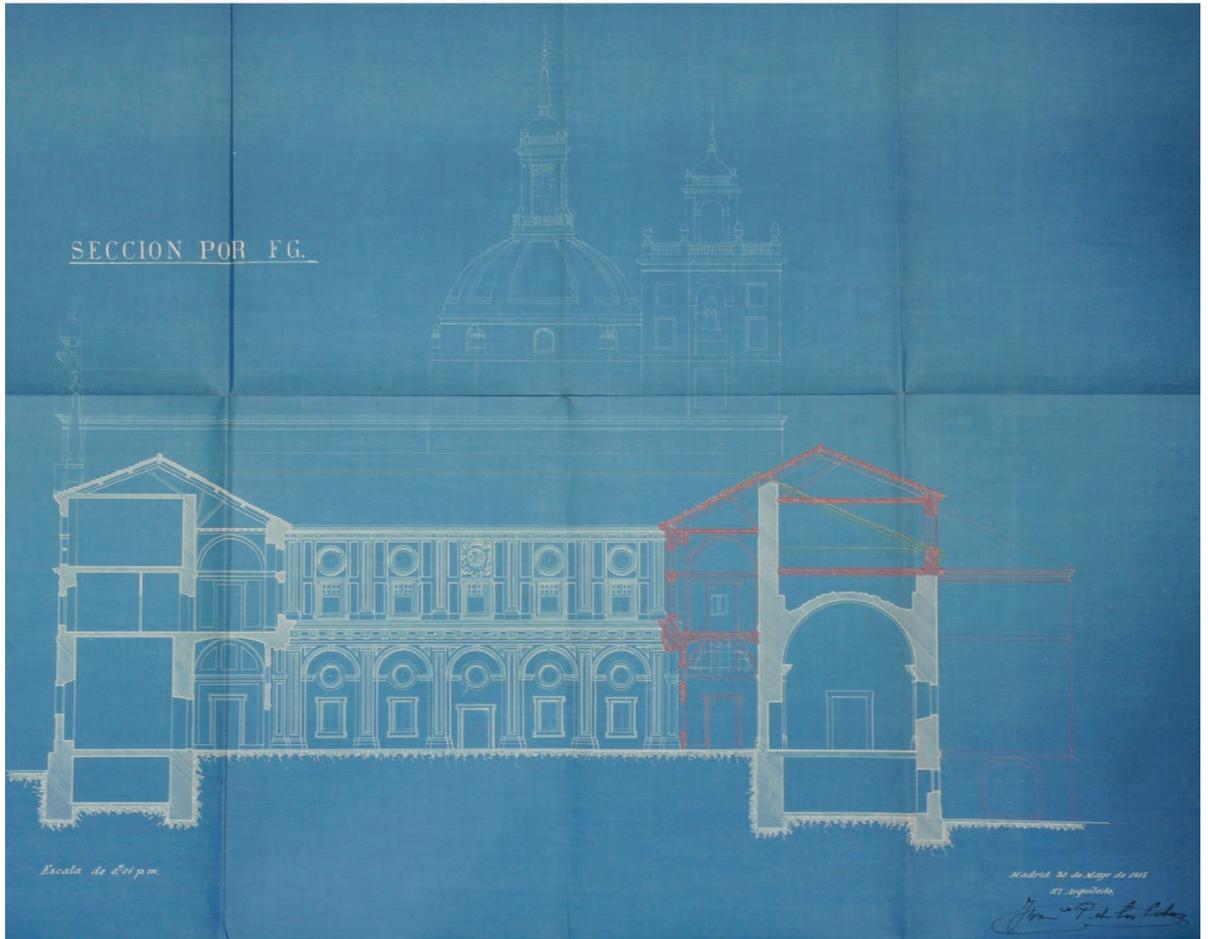
Figura 7. Fotografía del plano ‘Sección por FG’ firmado por F. Pérez de los Cobos en 1915.

Entre los legajos de los archivos del colegio, Javier Agudo localizó unos planos firmados por el arquitecto de la Casa de Alba F. Pérez de los Cobos, fechados en 1915, que describen las obras a realizar con los fondos obtenidos en la venta del cuadro de Van der Goes. La ‘Sección por FG’ (Figura 7), sección del claustro mayor paralela a la iglesia, corta el cuerpo de la fachada hacia el río referido anteriormente. Las actuaciones previstas se reflejan con tintas de distintos colores sobre fondo azul: en blanco la parte existente que se mantiene, en amarillo la que se demuele

Es interesante la solución de la estructura de madera de la cubierta existente. El encuentro de la cubierta contra la iglesia se dibuja a la misma cota que la cumbre de la fachada principal. Aunque el dibujo no es totalmente correcto (no tiene en cuenta que el quiebro que produce el avance del crucero), esta representación parece apuntar que la apertura de los

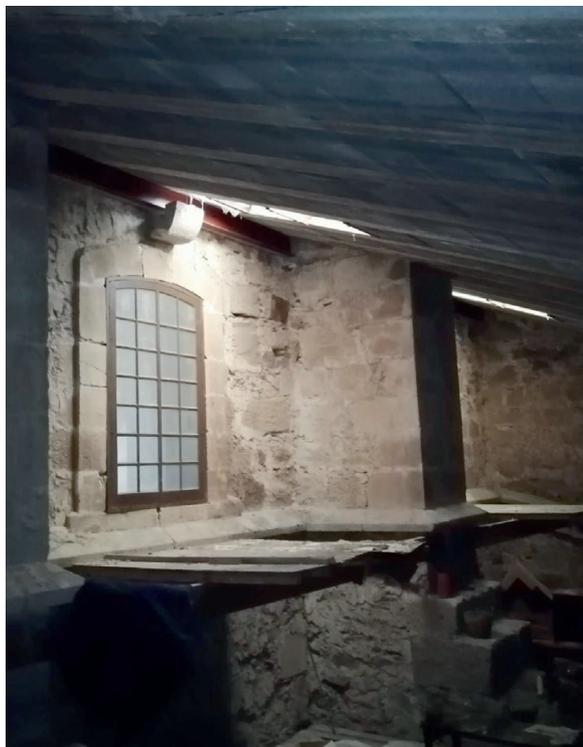
Figura 8. Estado actual de los huecos de los lunetos del lado norte de la iglesia bajo el forjado colocado en 1991.

huecos de los lunetos del lado norte al espacio bajo cubierta que se aprecia actualmente es anterior a esta reforma (sólo las ventanas de los lunetos del lado sur dan actualmente al exterior), quizás muy anterior si se atiende a la ménsula de piedra colocada sobre la clave del arco que cierra la ventana (Figura 8).

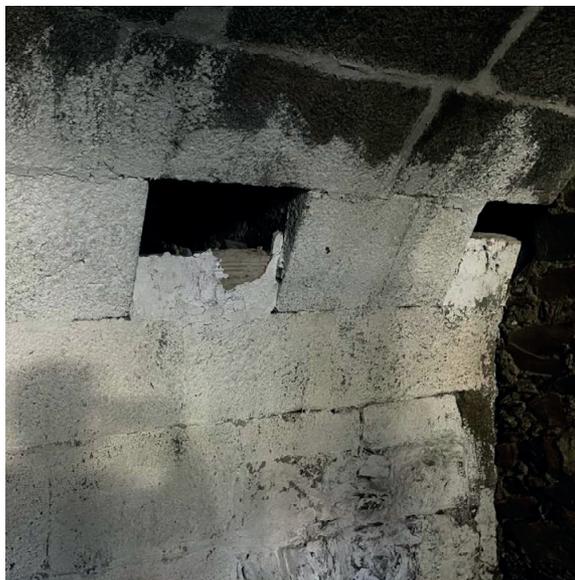
Figura 9. Huecos de ventilación en las bóvedas del semisótano.

El edificio tiene una planta más hacia la villa y hacia la lonja explanada (el Campo de la Compañía [de Jesús]) situada delante. Esta planta es de sótano hacia la explanada, pero queda sobre el nivel del terreno en la fachada norte. Se encuentra abovedada con bóvedas de cañón de diversos tipos, recordando a la solución de los criptopórticos romanos, y cuenta con huecos de ventilación que nacen en el arranque de las bóvedas del semisótano (Figura 9) y tienen

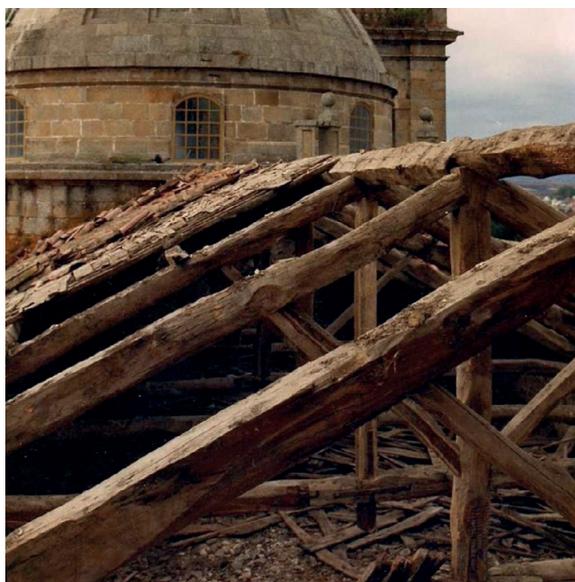
Figura 10. Estructura de madera original de la cubierta de la Iglesia (Cortesía de A. Rdgz. Domínguez).

A finales de la década de 1980 se cambiaron las cubiertas del edificio como consecuencia de un convenio suscrito entre el Ayuntamiento de Monforte de Lemos y el Patronato que rige el edificio. El arquitecto que ejecutó esos trabajos, D. Antonio Rodríguez Domínguez, nos dio acceso a la colección de fotografías tomadas durante la obra, en las cuales se aprecia la cubierta de la iglesia, realizada a base de cuchillos españoles de madera con correas y una cobertura de teja vana (Figura 10), y soluciones menos elaboradas para los claustros. En otros puntos se emplea el cuchillo español de gran dimensión, pero con llantones metálicos, o se adapta libremente en función de la altura de los muros. Destacan algunas formas de apoyo empleando pequeños jabalcones y con dos garras laterales formando un tridente o pata de ave. En estas fotografías se distinguen las

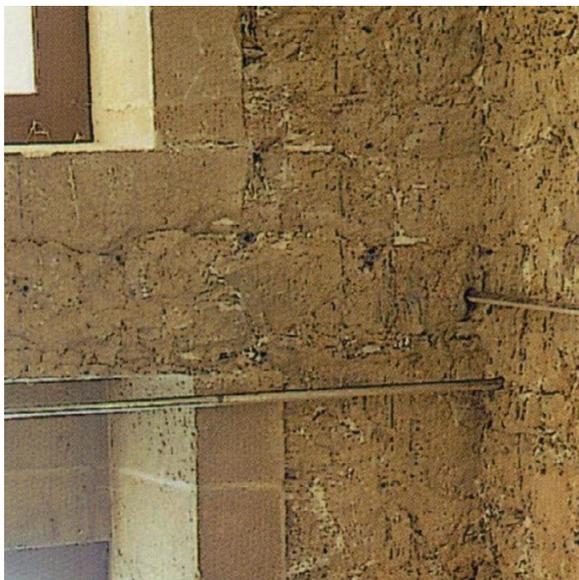
Figura 11. Interior de tapia del cañón de la escalera principal (Cortesía de la DXPC, Xunta de Galicia).

La ejecución de obra arrojó una sorpresa en lo tocante a los muros del edificio: exteriormente la fachada principal está ejecutada en sillería de granito y la fachada norte en mampostería, pero interiormente estos muros son de tapia, como se aprecia en las fotografías de la obra (Figura 11) (Garrido Vila 1998, 99).

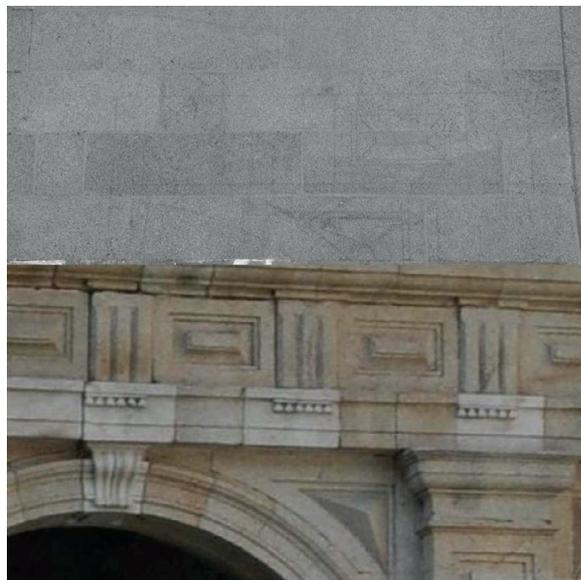
Figura 12. Trazados de monte de las enjutas y metopas de la arquería del Claustro Mayor y su correspondencia con la realidad.

Aplicando procesos de tratamientos de imágenes se ha conseguido obtener una fotografía que permite presentar estos trazados (Figura 12). Se trata efectivamente de la decoración de las enjutas y metopas de la arquería del Claustro Mayor, así como el arranque de la decoración de la clave de estos arcos. El levantamiento no fue completo debido al borrado parcial de las trazas y lamentablemente no se consiguió identificar los triglifos ni la decoración de la clave.

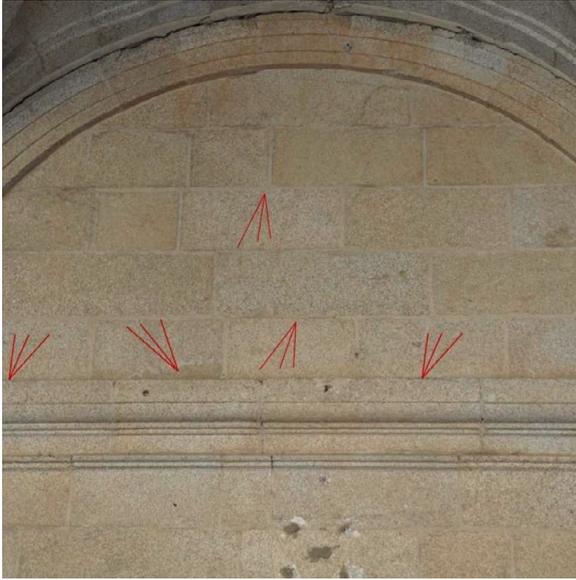
Figura 13. Trazados encontrados bajo las bóvedas resaltados. Crujía central.

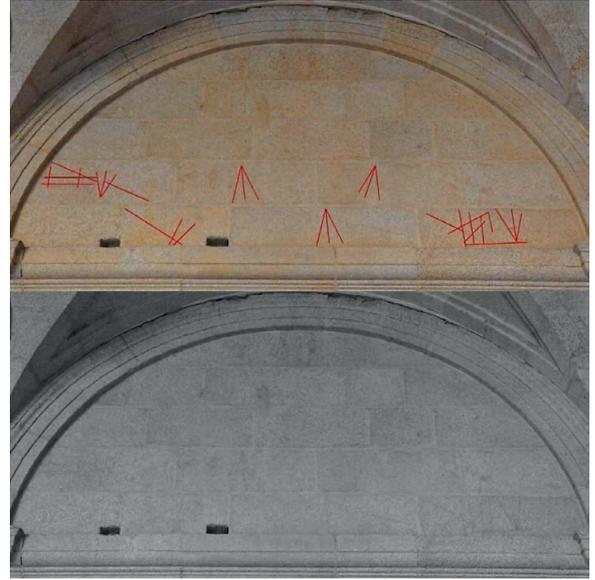
Figura 14. Trazados encontrados bajo las bóvedas. Crujía adyacente. Estado natural y remarcado.

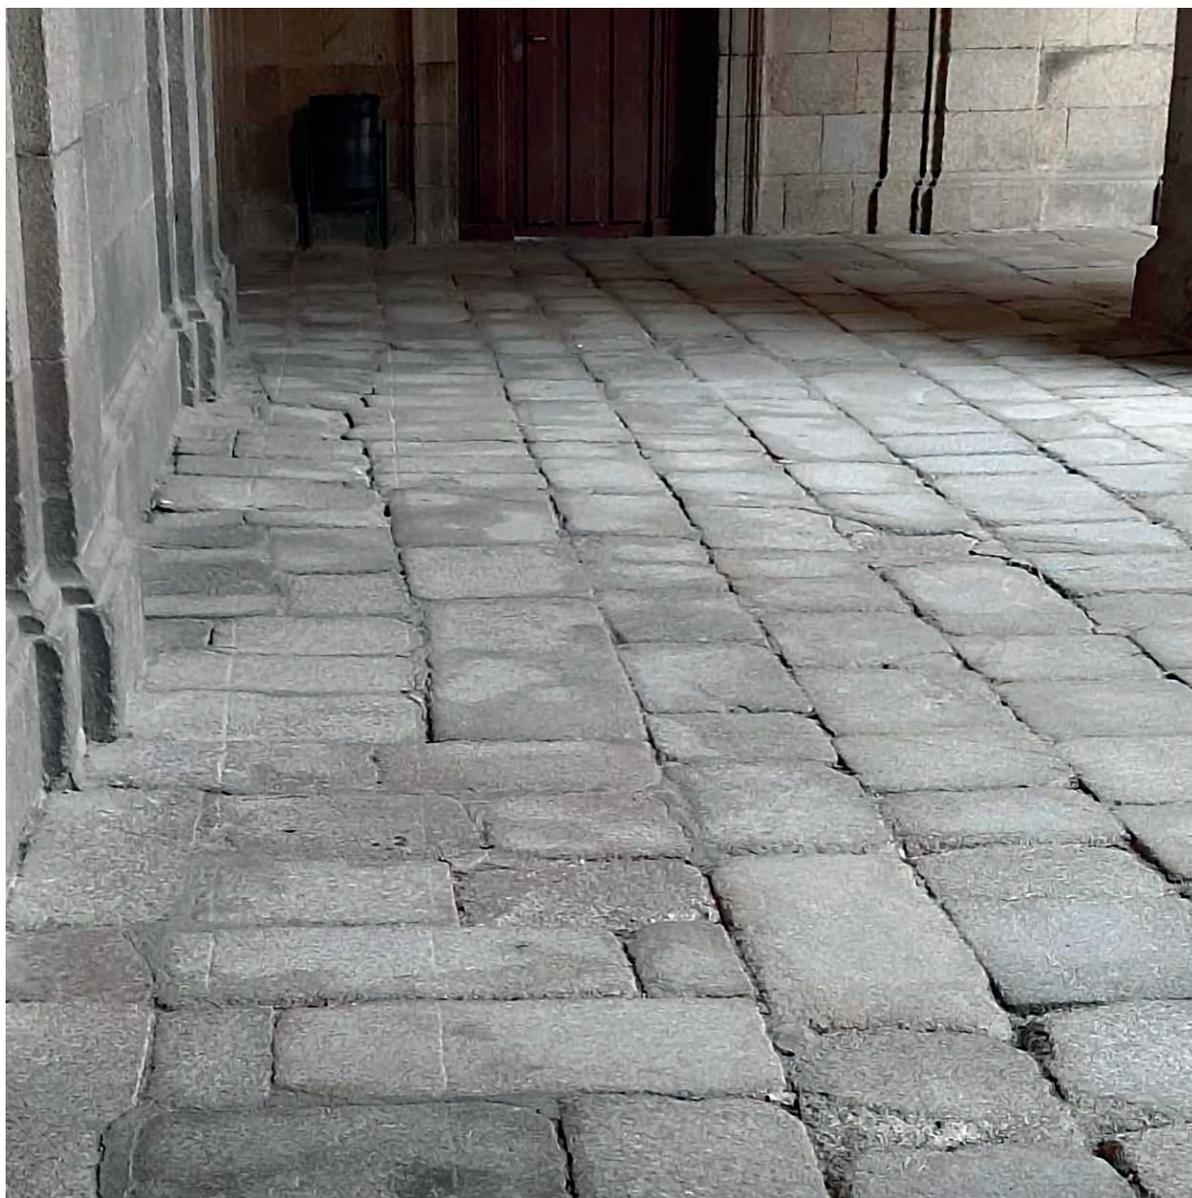
Figura 15. Trazados cincelados en el enlosado del acceso a la iglesia.

En el enlosado de la panda sur, adyacente a la iglesia, se han identificado dos líneas rectas casi paralelas (su separación oscila entre los 32,5 cm y los 44,5 cm) grabadas a cincel que se extienden desde la crujía central hasta la correspondiente al rincón del claustro, (Figura 15). Se ignora su finalidad, y también la fecha de ejecución de este enlosado.

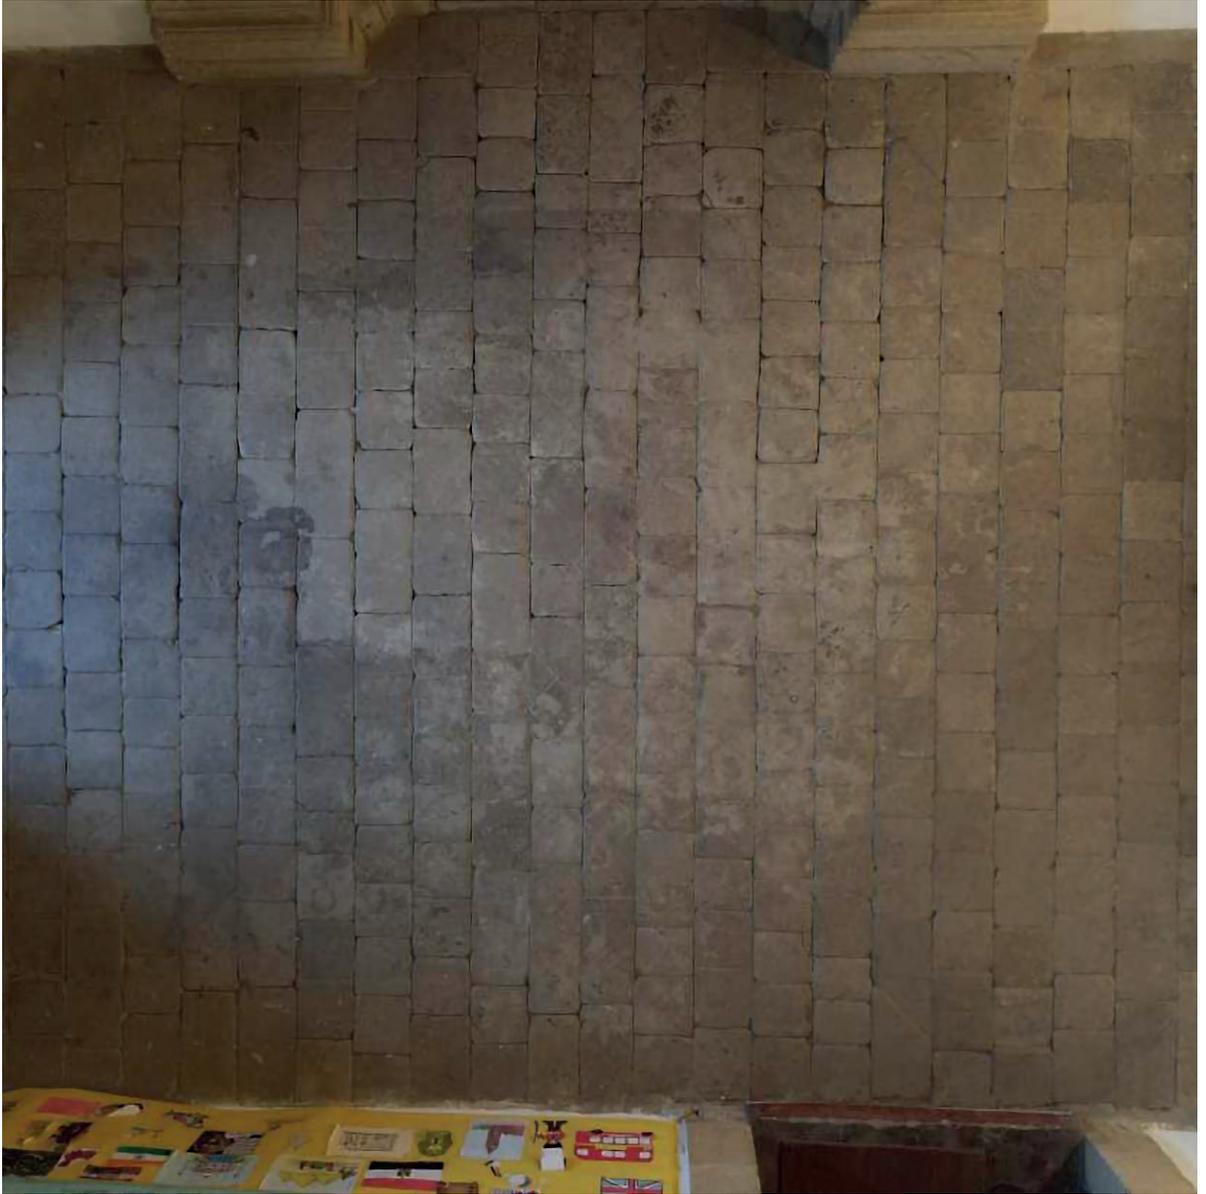
Figura 16. Trazados cincelados en el enlosado de la antesacristía.

Por último, han aparecido nuevos trazados grabados en el pavimento (Figura 16), en lo que históricamente fue la antesacristía, cuarto desdichado por cuanto en el s. XX se demolió la bóveda de cañón que lo cubría por

riesgo de ruina. Los trazados están formados por tres series de rombos y cuadrados a 45° que comparten vértices con los contiguos, formando una serie de aspas contiguas, XXXX, un conjunto de líneas paralelas al largo de la estancia y tres trazas diagonales. Dos de las series de aspas son adyacentes y ocupan el centro de la estancia, mientras que la tercera es contigua al muro de la fachada oeste. Las alineaciones de aspas que ocupan el centro de la estancia están desplazadas entre sí, de tal forma que el trazado que queda entre ellas parece una cenefa. Los trazos sueltos horizontales se interpretan como una forma de que el pavimento parezca realizado con piezas cuadradas iguales, ya que dividen piezas aisladas rectangulares de mayor tamaño, sin continuidad entre ellas. Finalmente quedan las tres líneas diagonales sueltas, situadas en el medio de líneas horizontales, que recuerdan a marcas de replanteo.

En cualquier caso, la descripción anterior puede ser incompleta por cuanto el pavimento se encuentra muy deteriorado (el local se llegó a emplear para preparar mortero directamente sobre el enlosado en alguna obra de reparación, mortero del que quedan pegotes sobre las trazas que se espera poder eliminar en plazo breve) por lo que las trazas se pierden en varios puntos (Figura 16). También han surgido dudas sobre si se habrán movido

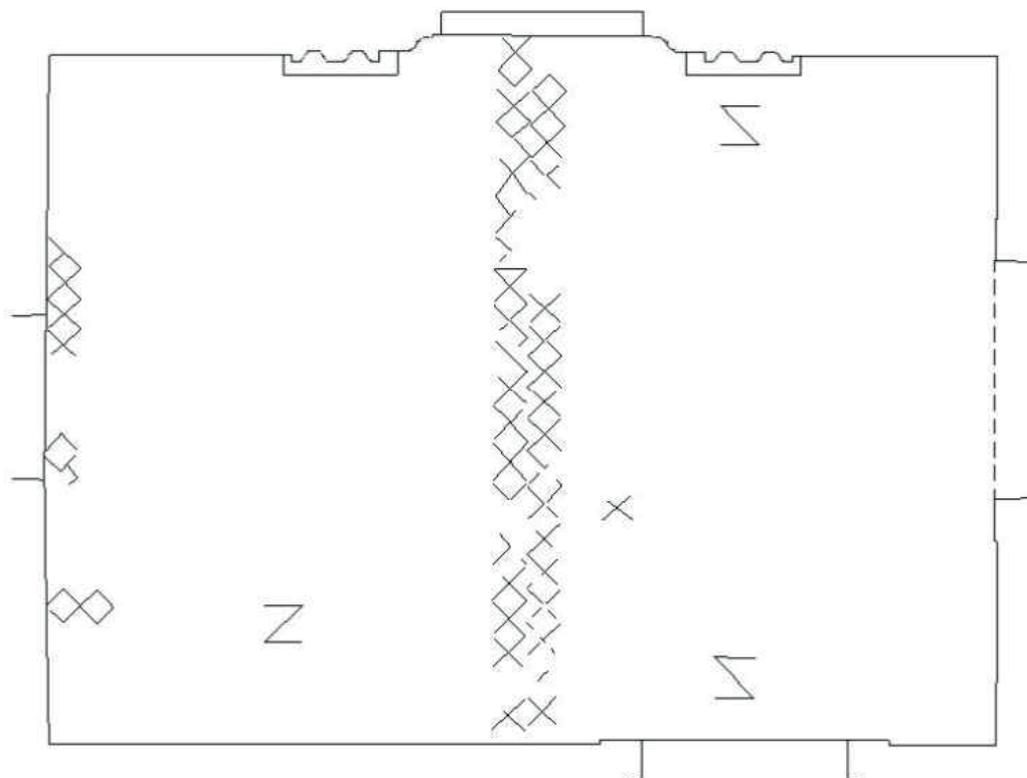
Figura 17. Trazados cincelados en el enlosado de la antesacristía. Levantamiento selectivo.

En el levantamiento que se reproduce en la Figura 17 se han eliminado las trazas paralelas al largo de la estancia (el ancho de la sacristía) salvo aquellos casos contados en que entran en contacto con líneas inclinadas. Se ha comprobado repetidamente la inexistencia de la cuarta Z en los trazados. Las trazas se han dibujado sobre el levantamiento de la estancia incluido en Guerra Pestonit (2012).
