Trabajo Fin de Grado:

PROYECTO DE REHABILITACIÓN DEL FARO DE ILLA PANCHA, EN RIBADEO, PARA USO LÚDICO

TOMO II: PLANOS

Julio 2014

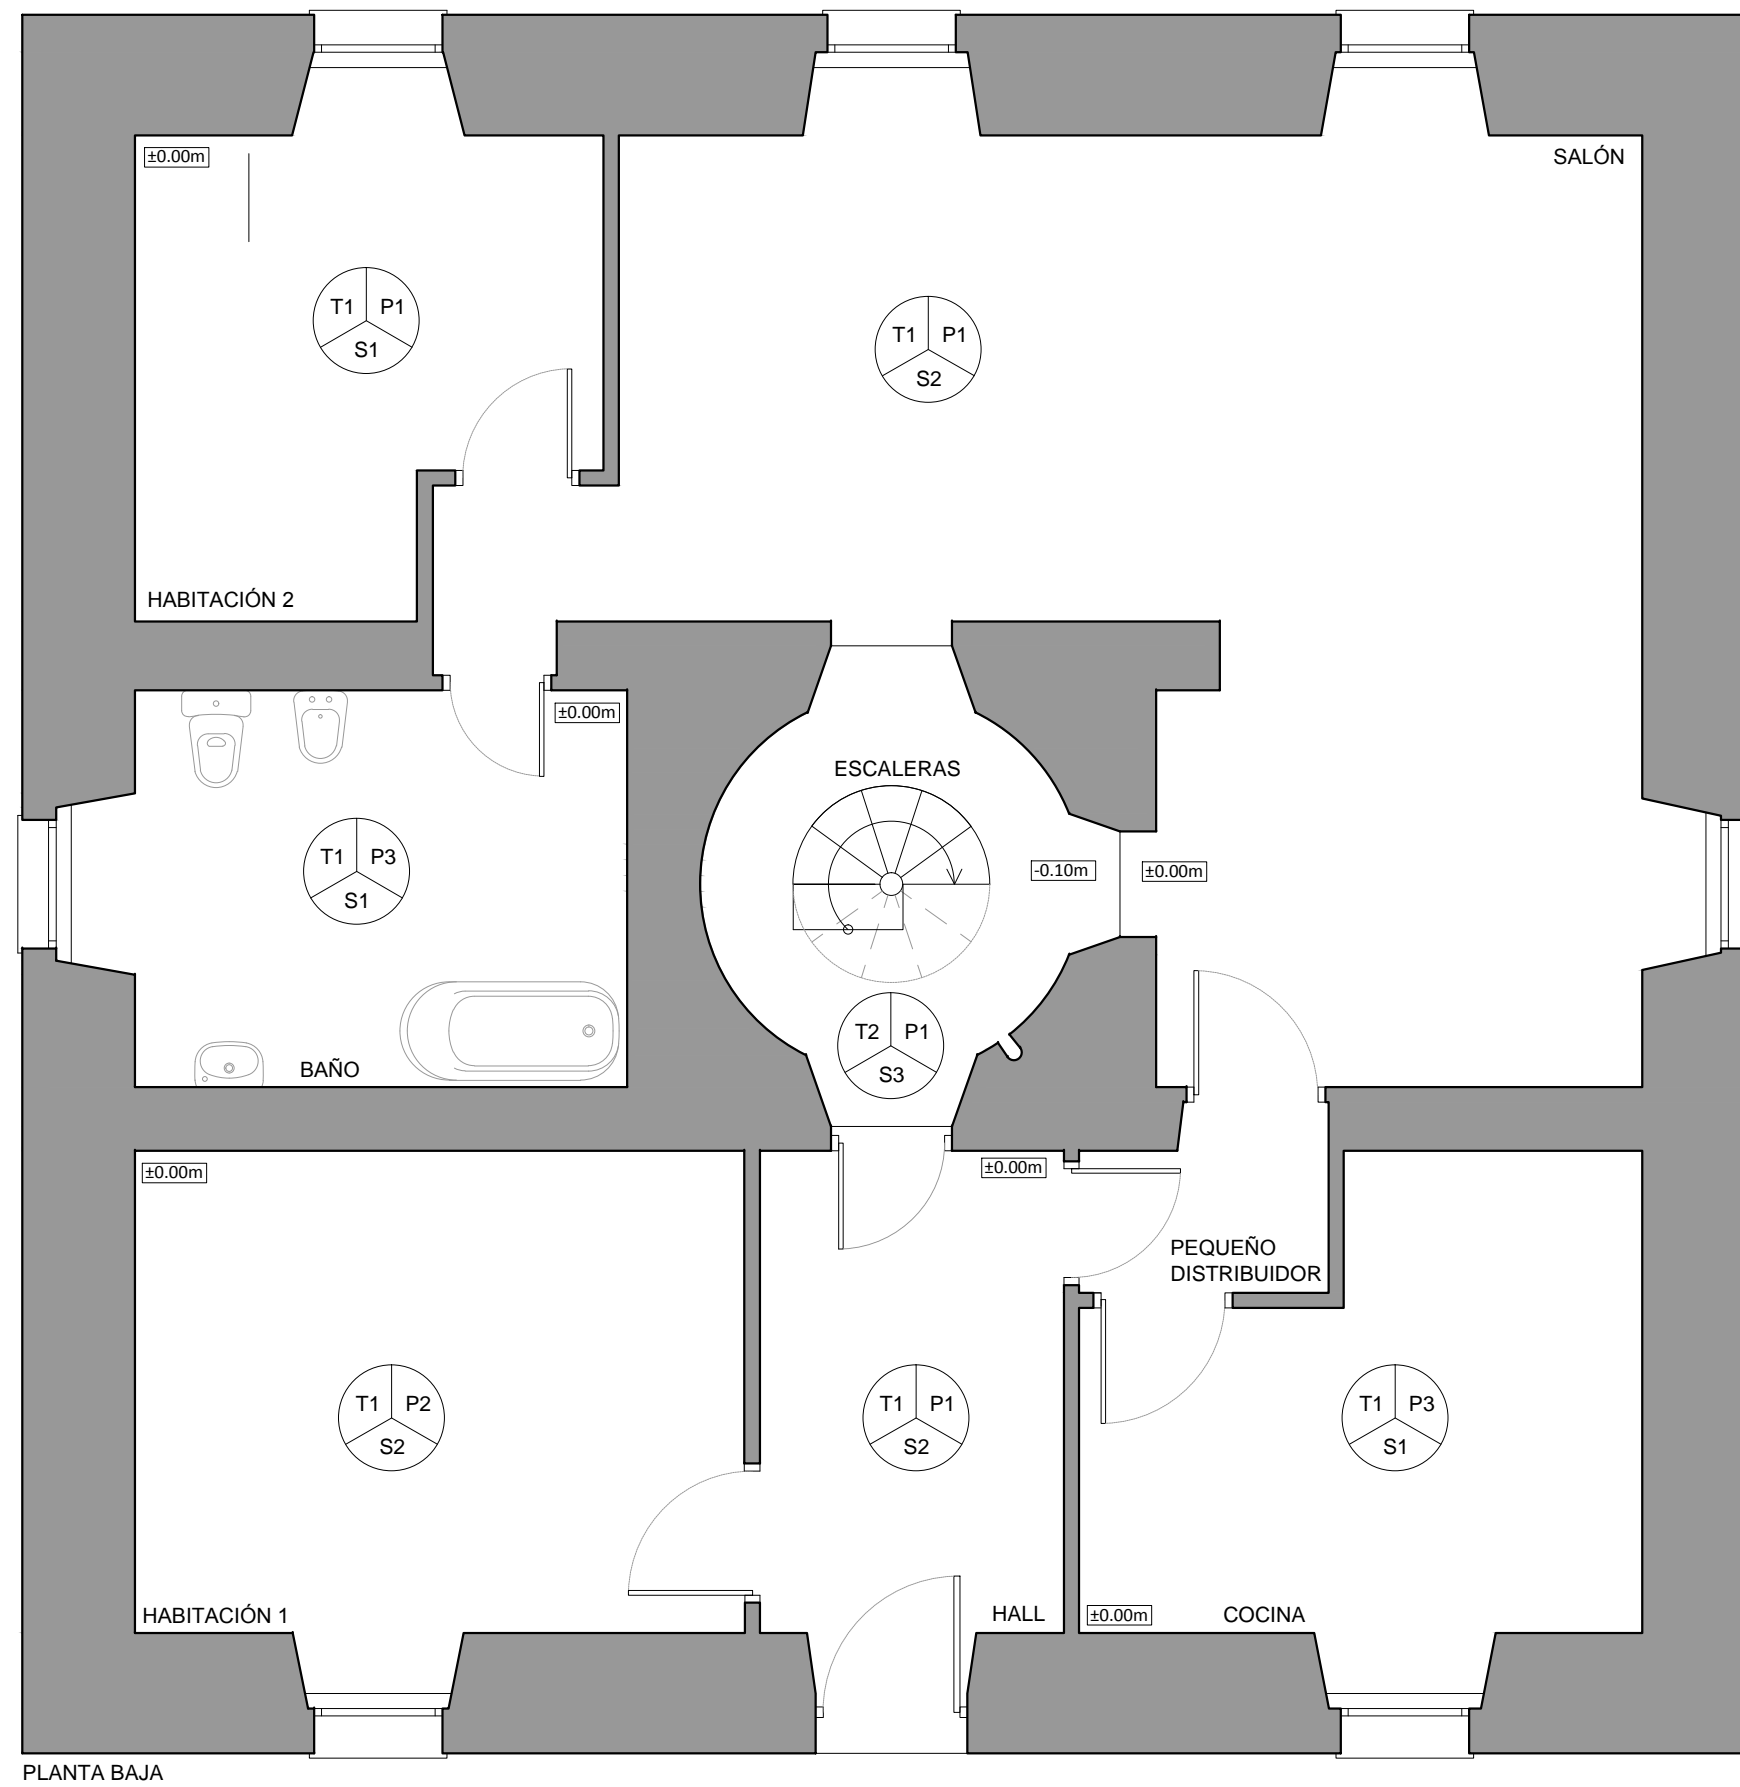
ESTADO ACTUAL: SUPERFICIES Y ACABADOS

TECHO	T1	Forjado de hormigón armado, unidireccional
	T2	Sin techo, hueco escaleras que culmina con la linterna
	T3	Losa de hormigón armado
PARED	P1	Enlucido de yeso acabado con pintura al agua
	P2	Enlucido de yeso revestido con papel pintado
	P3	Alicatado de azulejo cerámico
	P4	Muro de hormigón armado
SUELO	S1	Pavimento cerámico
	S2	Pavimento cerámico con revestimiento adhesivo plástico
	S3	Pavimento mosaico cerámico
	S4	Losa de hormigón armado

S1:
PAVIMENTO
CERÁMICO

Dicho pavimento se conservará, ya que, además de encontrarse en buen estado, se trata del pavimento original de la edificación.

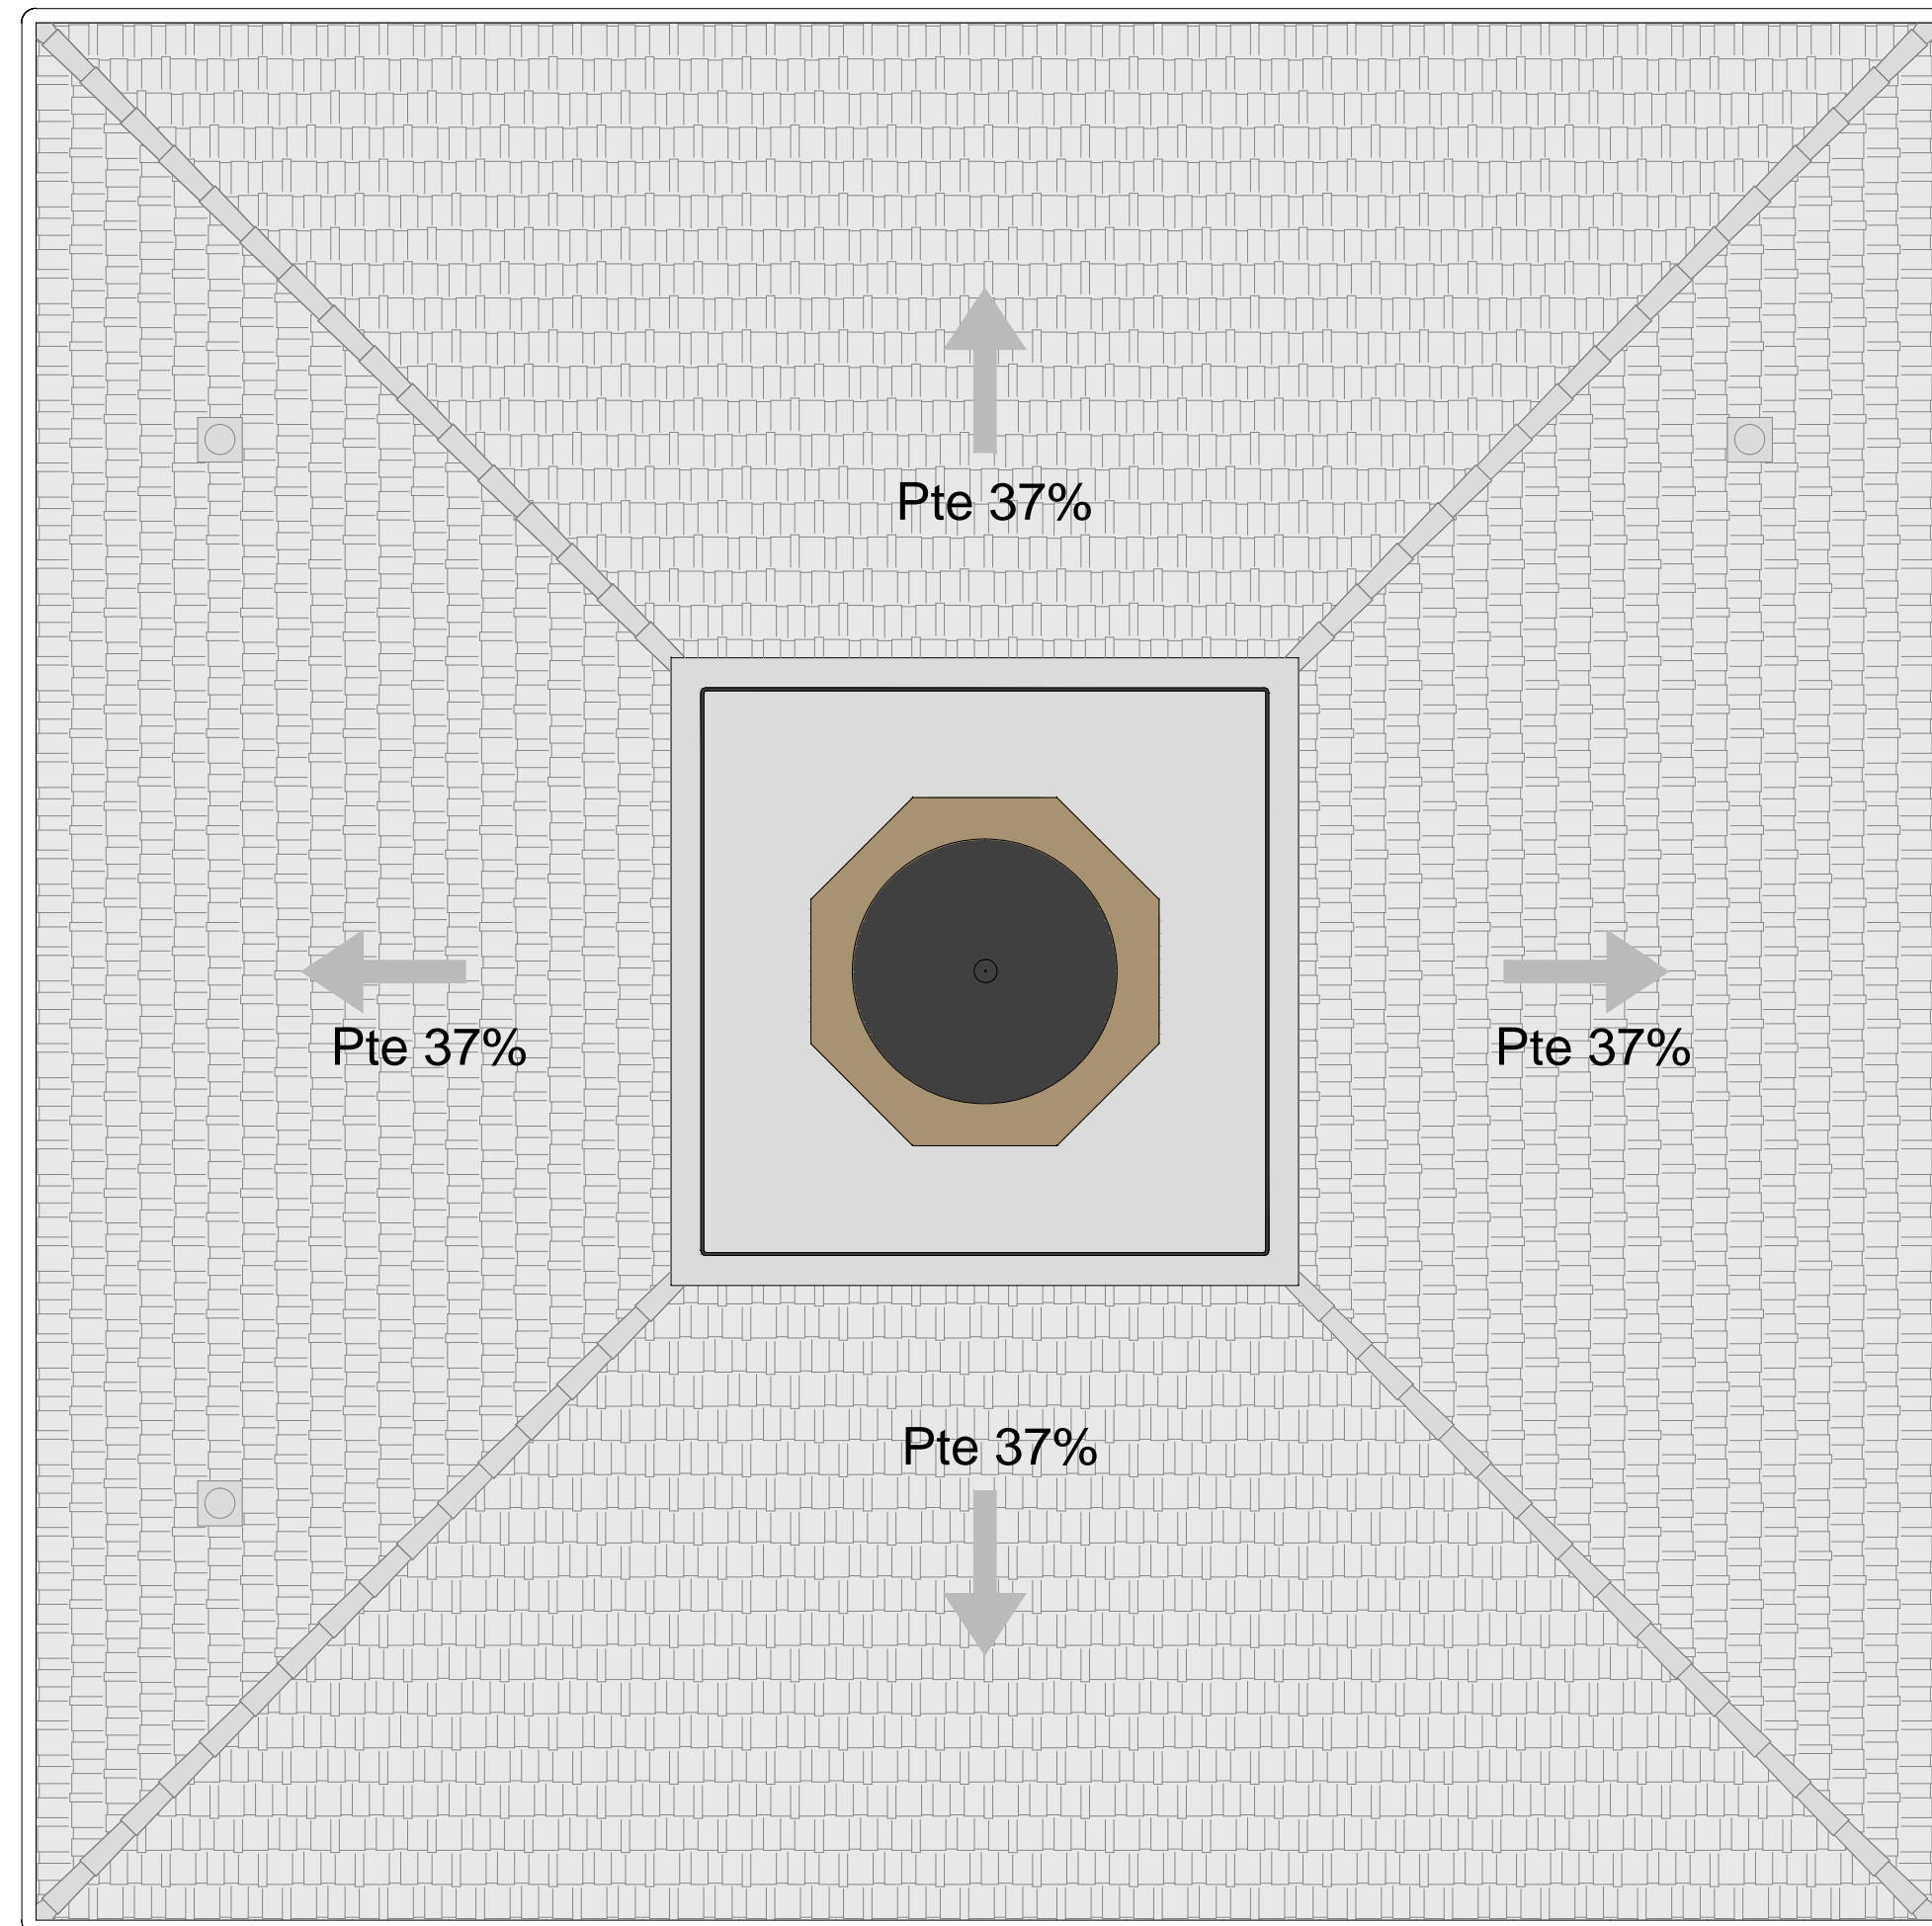
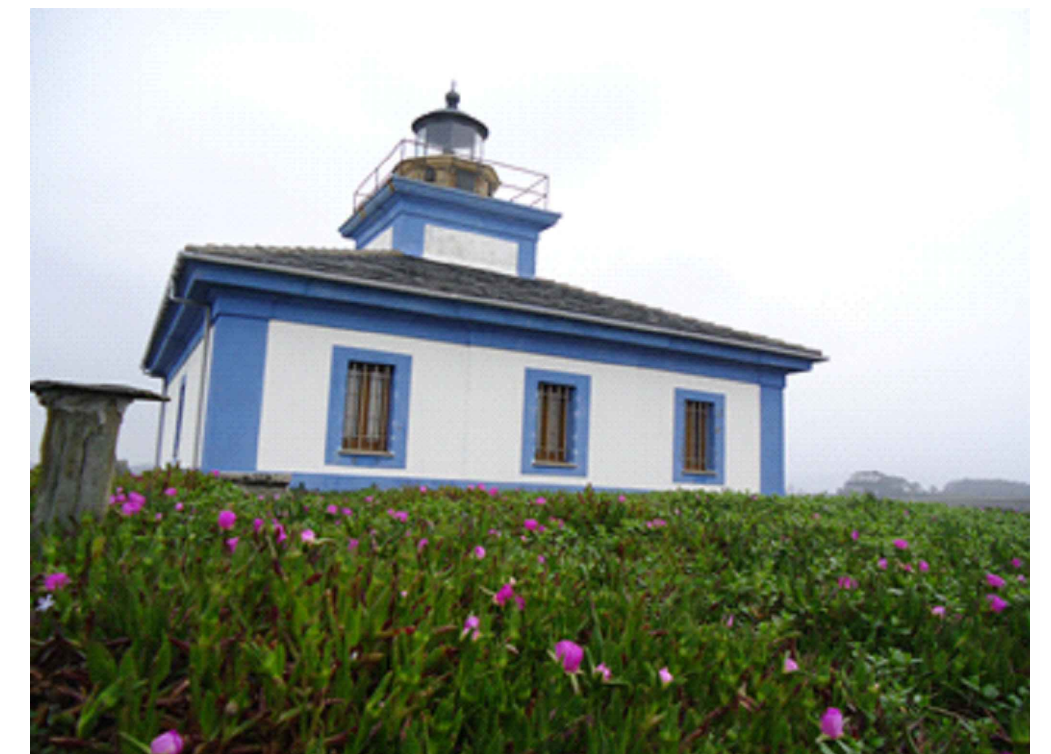
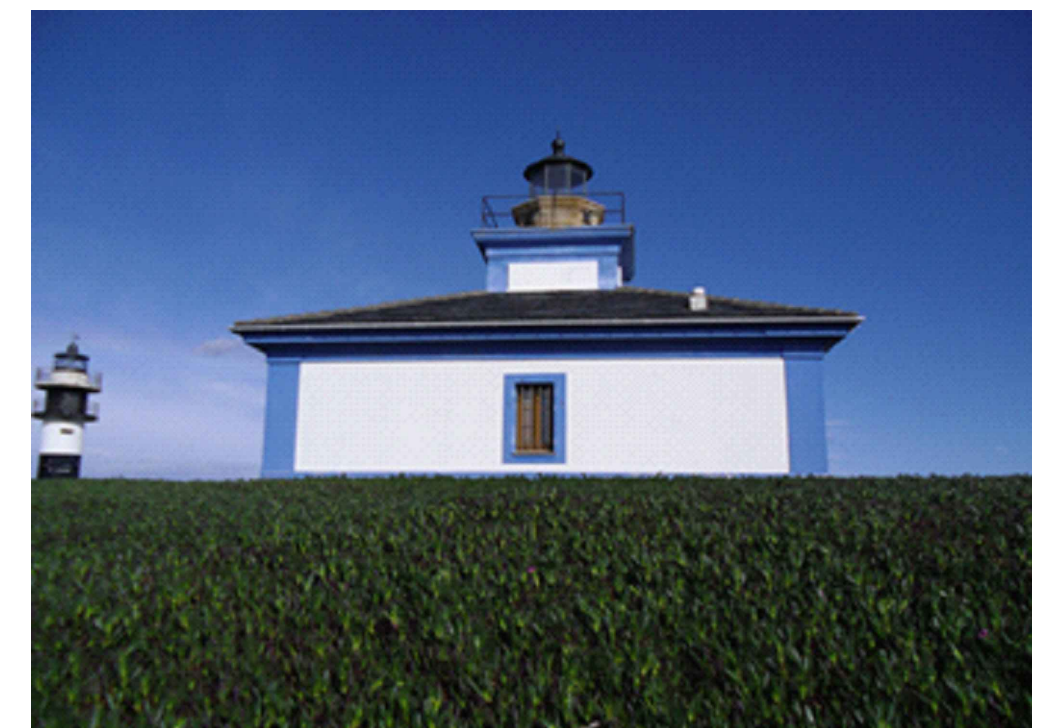
ESTADO ACTUAL: CUBIERTA

MATERIAL DE COBERTURA: teja de pizarra de forma irregular.

LIMATESAS: teja curva de tipo árabe, cerámica.

CONDUCTOS DE VENTILACIÓN: conductos de 15 cm de diámetro en material plástico.

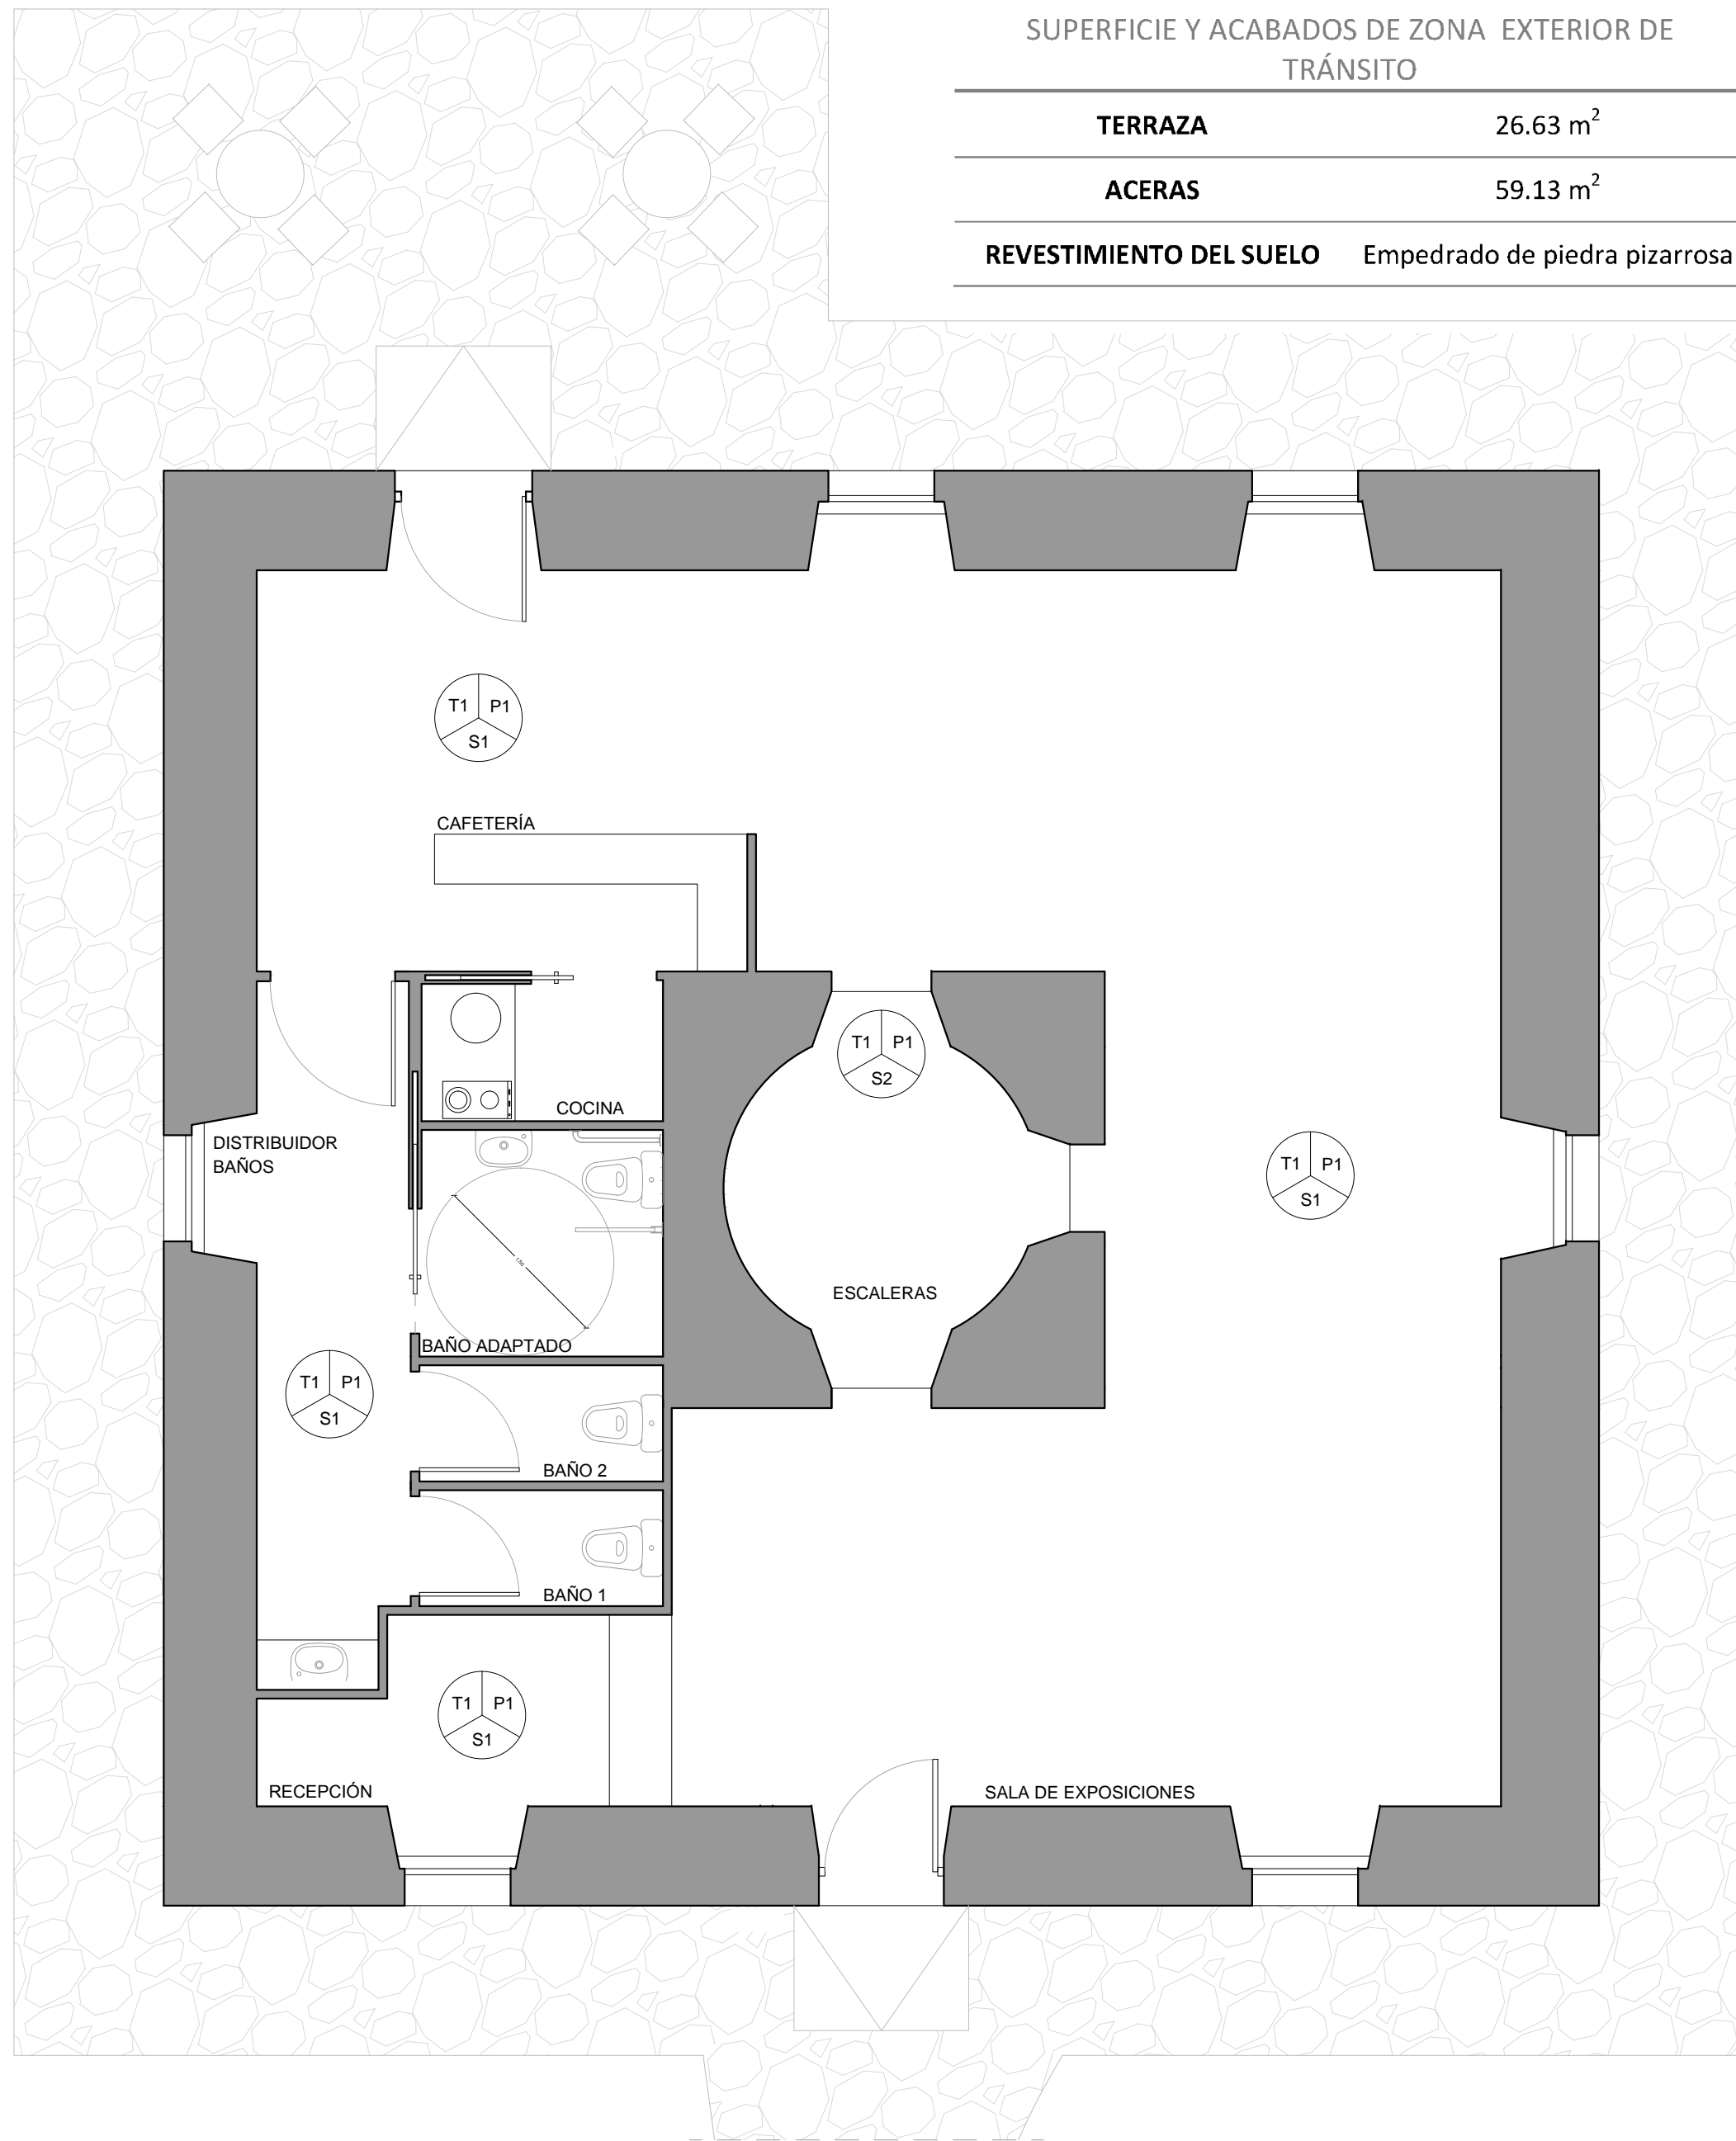
TÍTULO DEL PLANO:
ESTADO REFORMADO: DISTRIBUCIÓN, SUPERFICIES Y ACABADOS DE PLANTA BAJA Y ALMACÉN

TERRAZA	26.63 m ²
ACERAS	59.13 m ²
REVESTIMIENTO DEL SUELO	Empedrado de piedra pizarrosa

TECHO	T1	Pintura en base a silicatos color blanco
PAREDES	P1	Pintura en base a silicatos color gris perla
SUELOS	S1	Pavimento de losa rectangular de pizarra
	S2	Pavimento existente

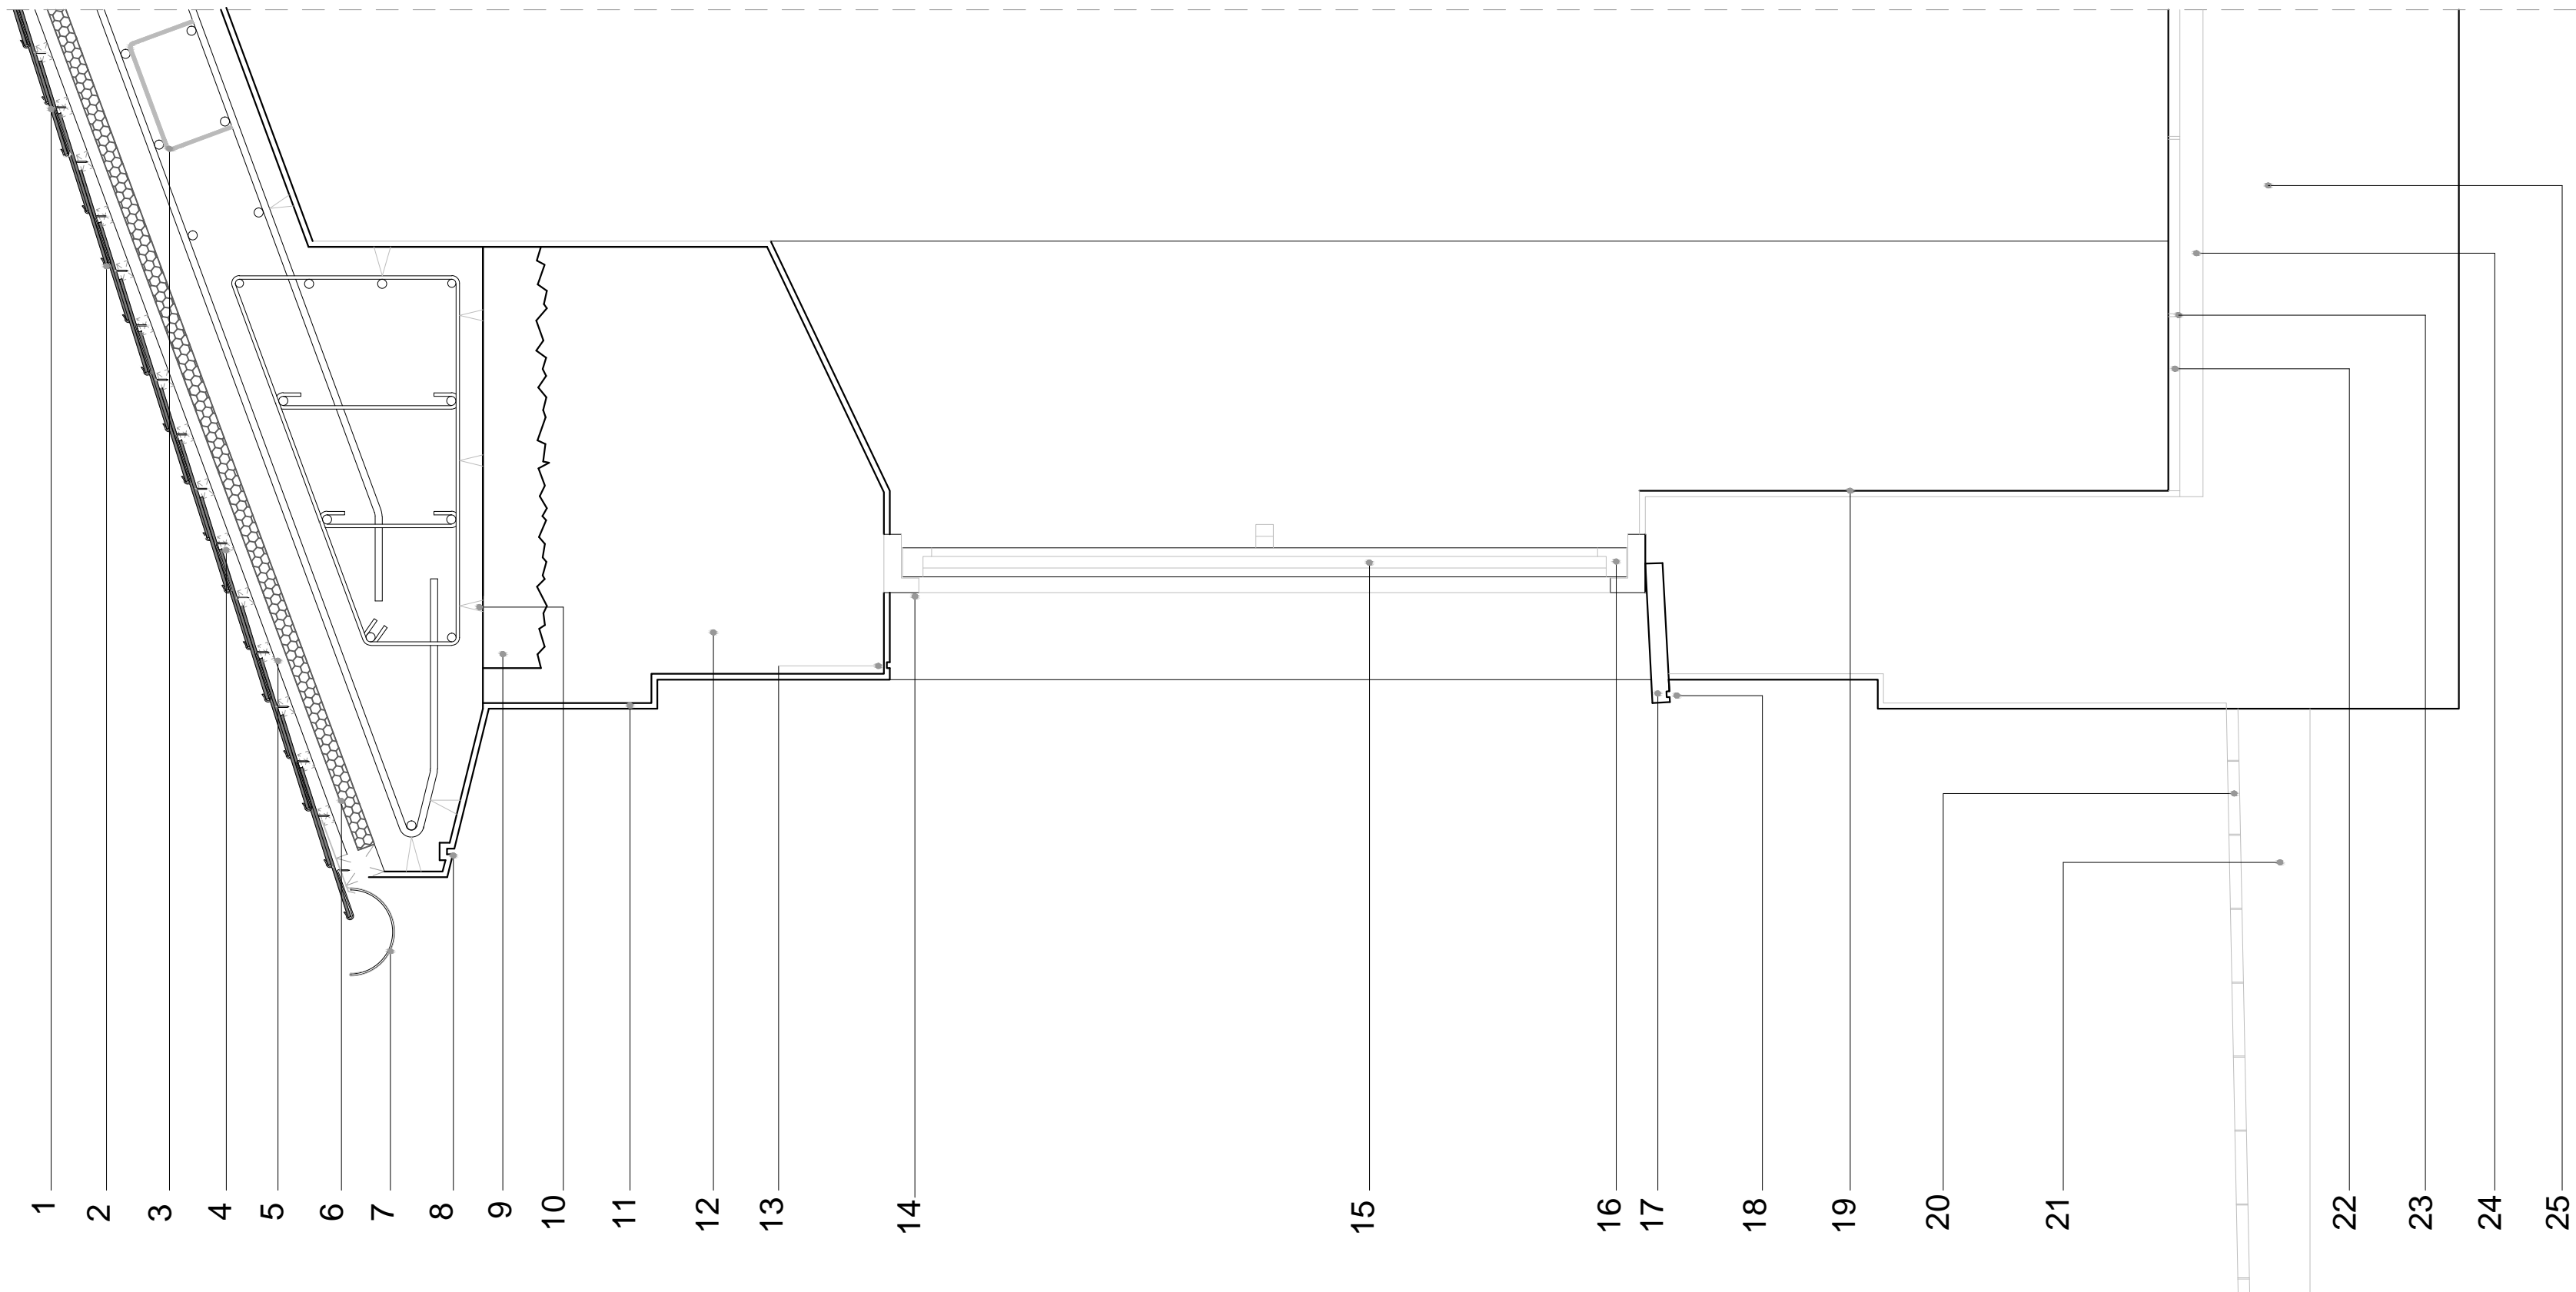
TÍTULO DEL PLANO: **ESTADO REFORMADO: DETALLE CONSTRUCTIVO**

1. Material de cobertura: teja de pizarra rectangular, de 17 x28 cm, colocada con triple solape.

2. Gancho de acero inoxidable para el anclaje de la teja de pizarra.

3. Separador "pié de pato" de 6 mm de diámetro.

4. Rastrel de madera de pino de sección 200x300 mm.

6. Panel rígido de poliestireno extruido, de 40 mm de espesor.

7. Canalón de PVC de diámetro 150 mm

9. Solera de asiento de 10 cm de espesor, de hormigón.

12. Muro de mampostería.

15. Doble acristalamiento tipo climait

17. Vierendeaguas de pizarra negra Villar del Rey de 3 cm. de espesor, con goterón de 0,5 cm., recibido con mortero de cemento

20. Solado de baldosas de piezas irregulares de pizarra de Bernardos de 3 a 4 cm de espesor.

21. Capa de 3 cm de mortero de cemento M-10, sobre cama de arena de 0 a 5 mm de diámetro, de 4 cm de espesor extendida sobre solera de hormigón no estructural (HNE-20/P/20), de 20 cm de espesor, con formación de pendientes, con inclinación del 2%.

22. Solado de baldosas de pizarra, para interiores, 60x30xx1 cm, acabado natural, recibidas con adhesivo cementoso mejorado.

25. Forjado sanitario existente.

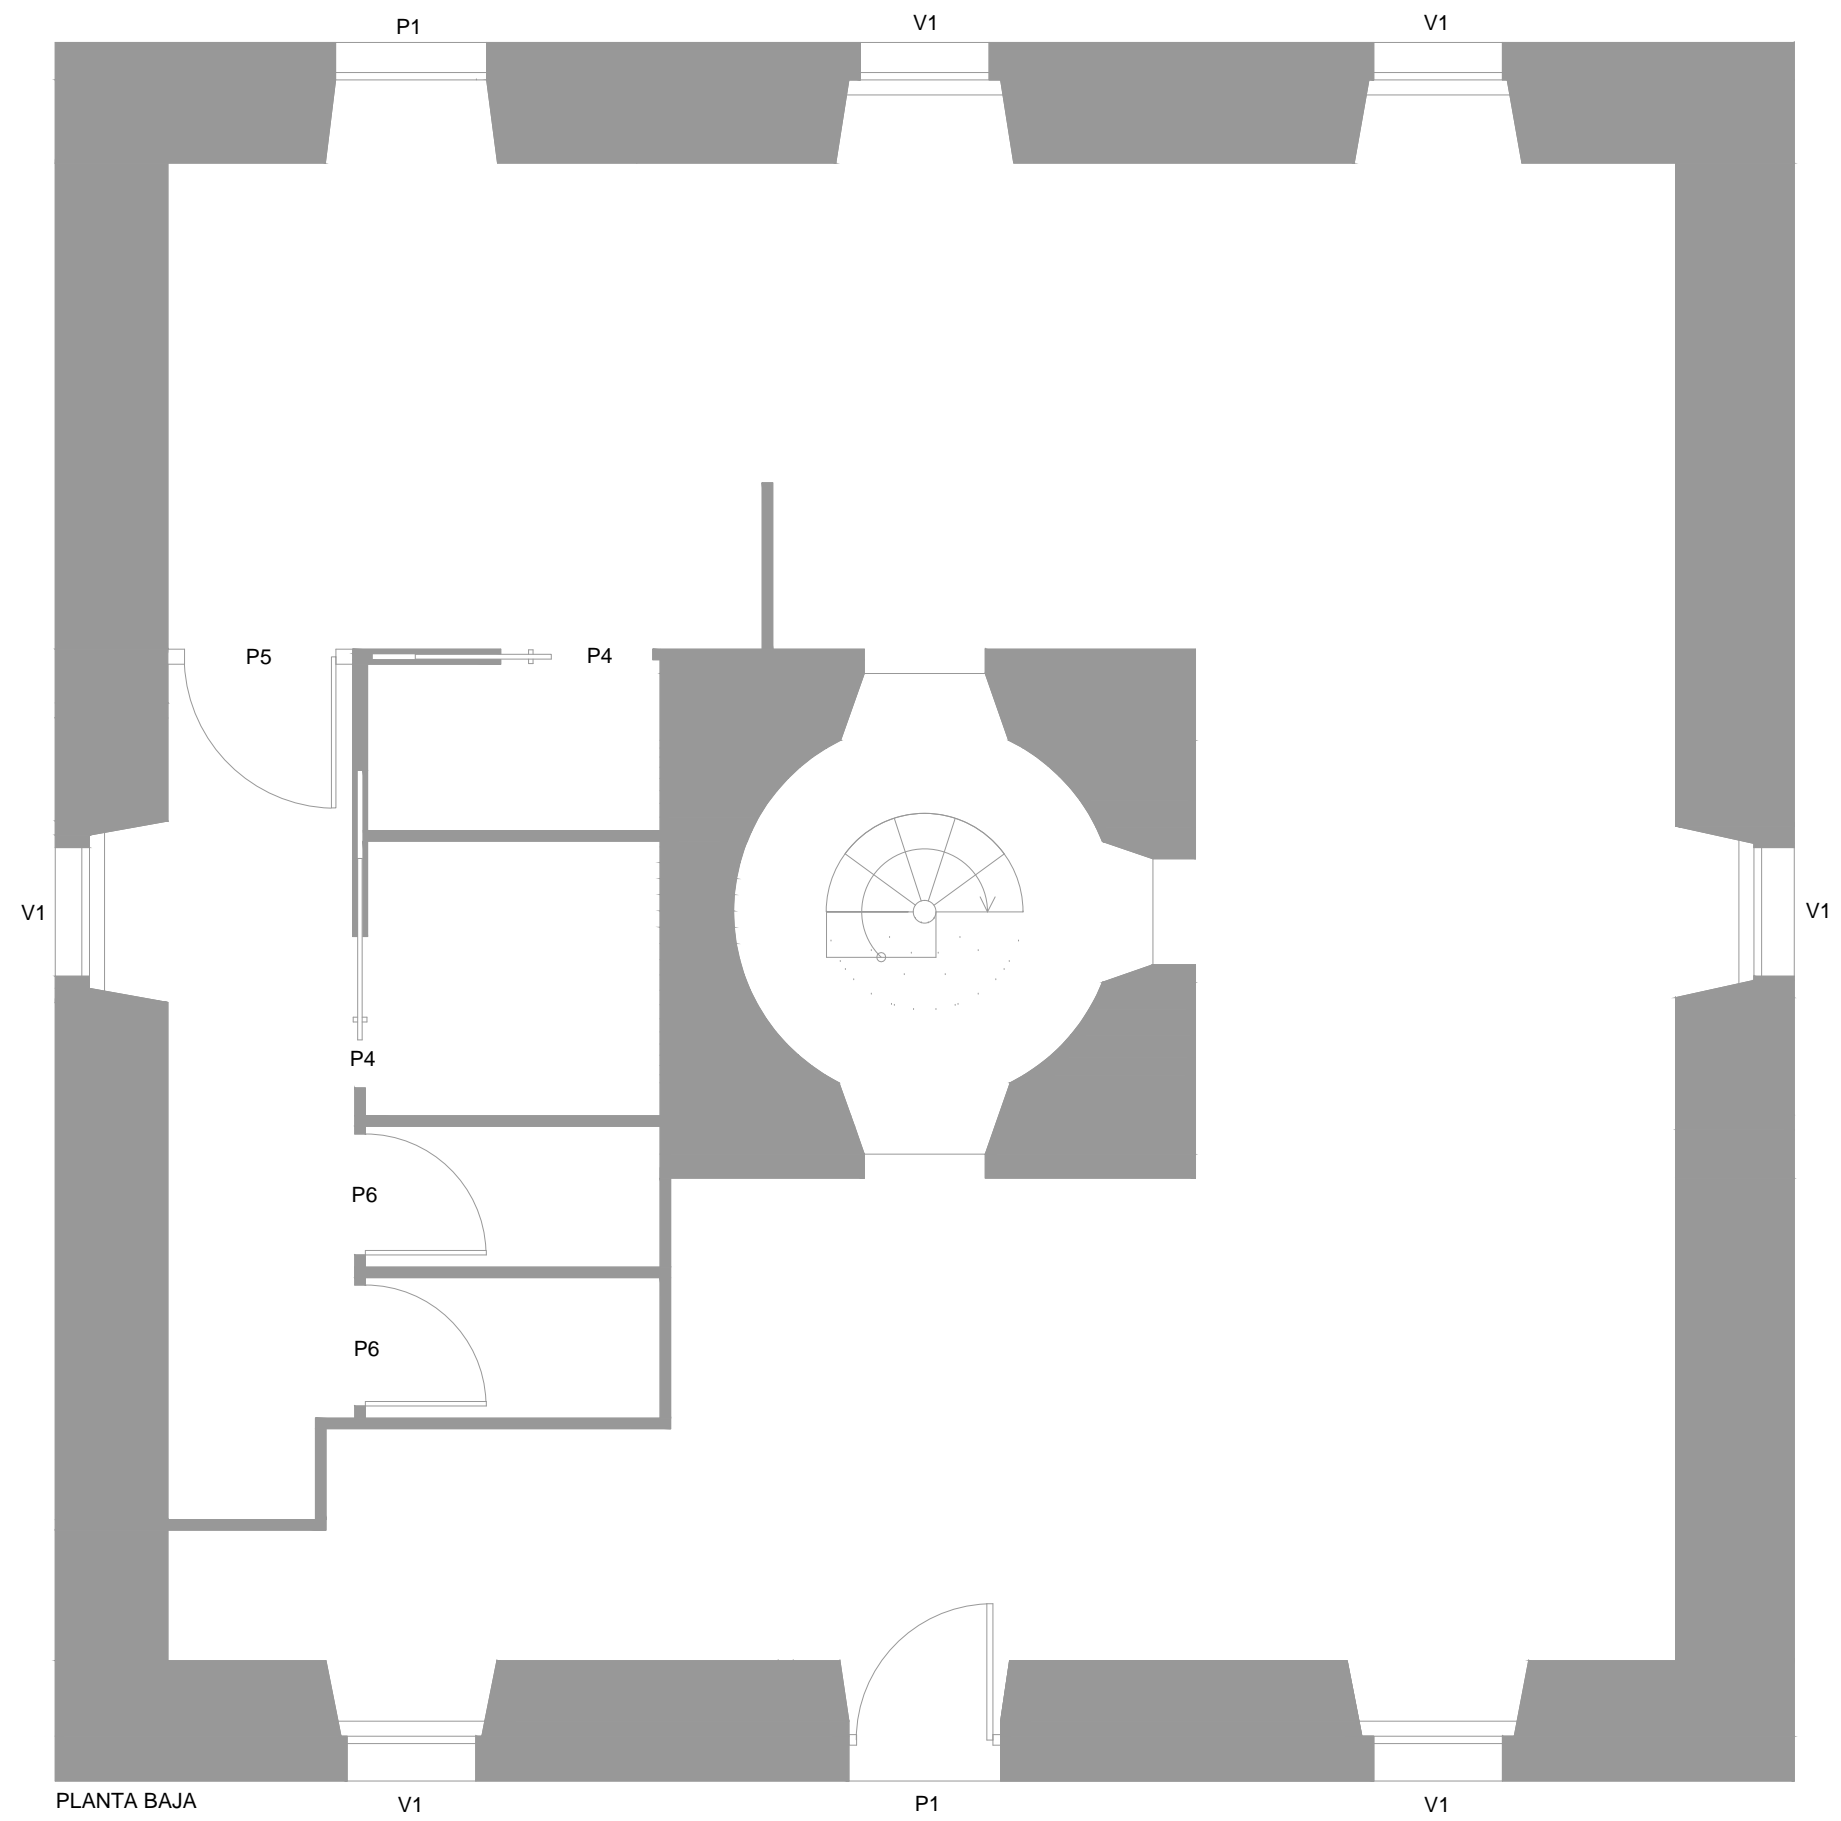
TÍTULO DEL PLANO: **ESTADO REFORMADO: MEMORIA DE CARPINTERÍAS**

V1
VENTANA 1:
 Ventana de PVC una hoja oscilobatiente y otra hoja practicable; con contraventana de PVC, de dos hojas practicables, tipo mallorquina, de lamas fijas.

P1
PUERTA 1:
 Puerta de entrada a vivienda de panel macizo decorado, realizado a base de espuma de PVC rígido y estructura celular uniforme, de una hoja abatible.

P2
PUERTA 2:
 Puerta de acceso al exterior desde muro central.
SE CONSERVA, ya que fue reparada anteriormente y se conserva en buen estado.

P3
PUERTA 3:
 Puerta de acceso al exterior desde muro central.
SE CONSERVA, ya que fue reparada anteriormente y se conserva en buen estado.

P4
PUERTA 4:
 Puerta de paso corredera para doble tabique con hueco, ciega, de una hoja, lisa de tablero aglomerado.

P5
PUERTA 5:
 Puerta de paso ciega, de una hoja de, lisa de tablero aglomerado.

P6
PUERTA 6:
 Puerta de paso ciega, de una hoja de, lisa de tablero aglomerado.
