# 45 capillas de emergencia: Reconstruyamos Chile con Cristo

*45 Chapels in Emergency: let's rebuild Chile with Christ*

Gonzalo Mardones Viviani · Santiago de Chile

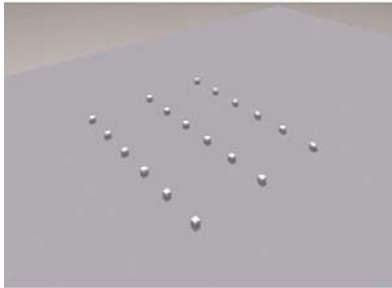
Primera acción

18 poyos de hormigón

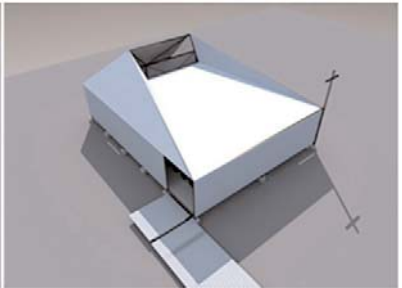
Sexta acción

Manto que cubre
