# RESTAURACION EN EL REFECTORIO DEL MONASTERIO CISTERCIENSE DE OSERA (ORENSE)

Por: CARLOS FERNANDEZ-GAGO VARELA  
Profesor titular de la E.T.S.A.  
de La Coruña

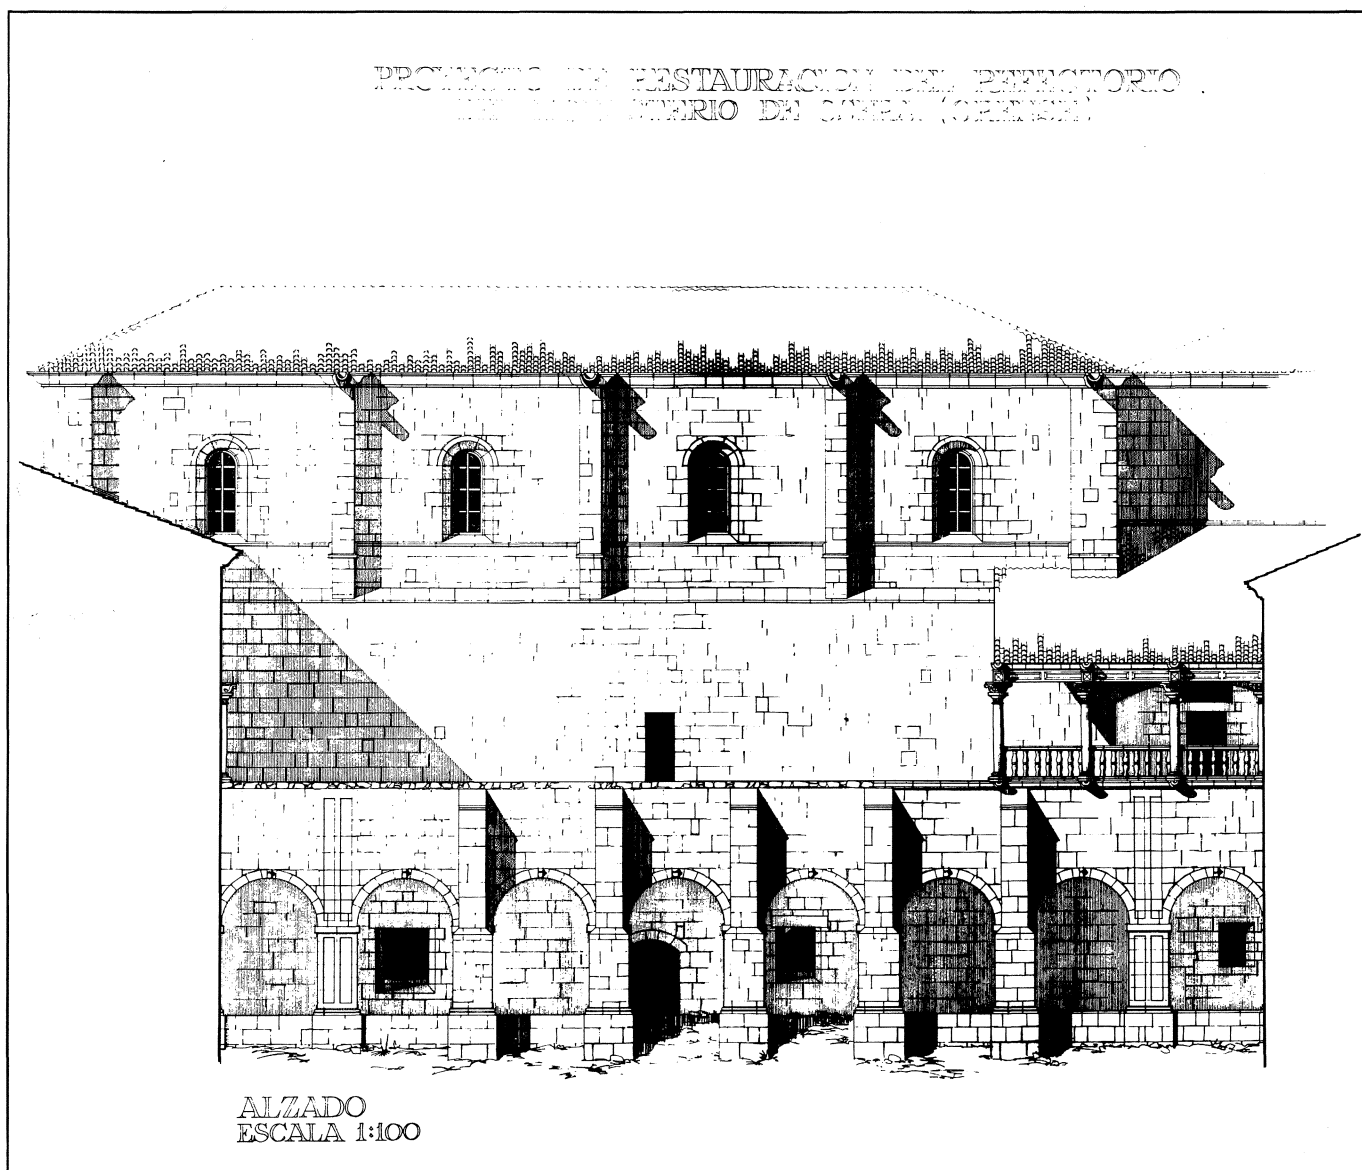
PROYECTO DE RESTAURACION DEL REFECTORIO  
 DEL MONASTERIO DE OSERA (ORENSE)  
 (ESTADO ACTUAL)

Clasificados los sillares que formaban nervios, claves, arranques, etc., se realizó un minucioso levantamiento de planos del estado actual. Se comprobaron los desplomes y movimientos de muros, así como los daños que las aguas al penetrar a través de su coronación, que se encontraba descarnada y desprotegida, habían producido en distintas zonas de sus parámetros verticales.

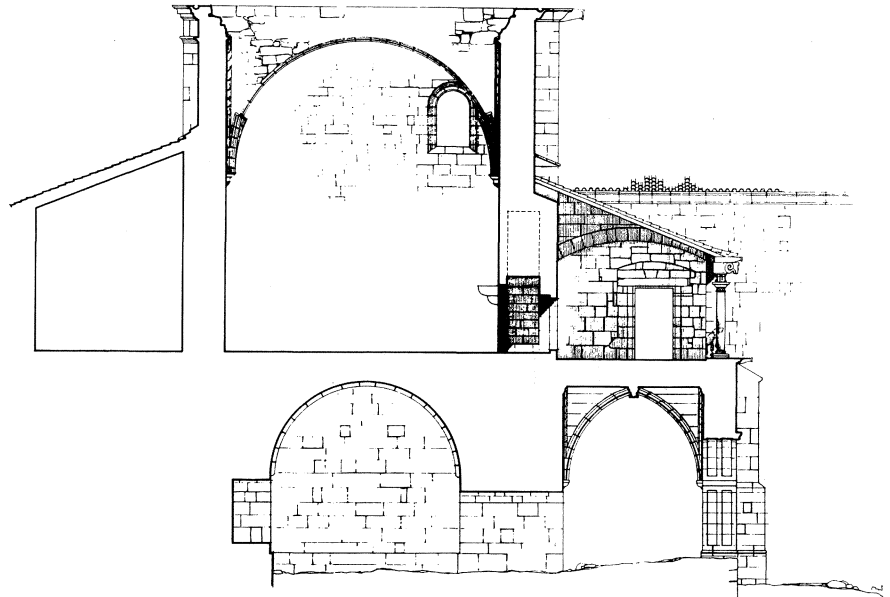
SECCION A-A  
 ESCALA 2:50

TRABAJOS DE MEDICION  
 Y LEVANTAMIENTO  
 DE PLANOS  
 EN EL REFECTORIO.
