EXPERIENCIAS TÉCNICAS DEL RECICLADO IN SITU CON EMULSIÓN ASFÁLTICA DE LA CAPA DE BASE DE LA CARRETERA N-VI

El objetivo de esta comunicación es difundir las experiencias técnicas de la ejecución de un reciclado in situ con emulsión de la capa de base de la carretera **N-VI** en la provincia de Lugo.

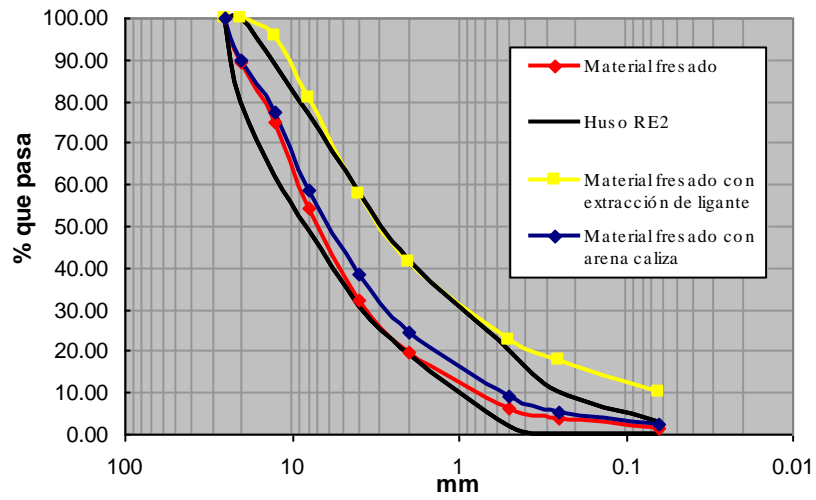
Figura 1. Ensayos granulométricos del material

El material fresado fue el proveniente de la mezcla bituminosa en caliente correspondiente a los diez centímetros superiores del pavimento actualmente en servicio. Dicho fresado fue llevado a cabo con la misma máquina utilizada posteriormente en la ejecución del reciclado. Al realizar el análisis granulométrico de acuerdo a la norma UNE-EN 933-1 se comprobó que la granulometría del material estaba inscrita dentro del huso granulométrico **RE2** especificado por la OC 8/2001 para espesores de reciclado comprendidos entre seis y diez centímetros (Figura 1). Posteriormente, se hizo una extracción del ligante de acuerdo a la norma NLT 165 obteniéndose un porcentaje de betún en la mezcla fresada del 3% y un porcentaje de betún sobre áridos del 3.1%. También, se hizo el análisis granulométrico del árido después de extraer el betún (Figura 1).

Por otro lado, la media de la densidad de la serie de estas probetas -fabricadas para realizar el ensayo de inmersión-compresión- fue de 2.32 g/cm³. Por todo ello, se decidió realizar una corrección granulométrica con arena caliza proveniente de una cantera situada en las proximidades de la obra (Figura 1). Nuevamente, se realizó el ensayo Proctor Modificado (Figura 2), obteniéndose una densidad seca máxima de 2.2 g/cm³ para un contenido óptimo de fluidos del 6.5%. Por lo tanto, se tomó un porcentaje óptimo de fluidos del 6.5%.

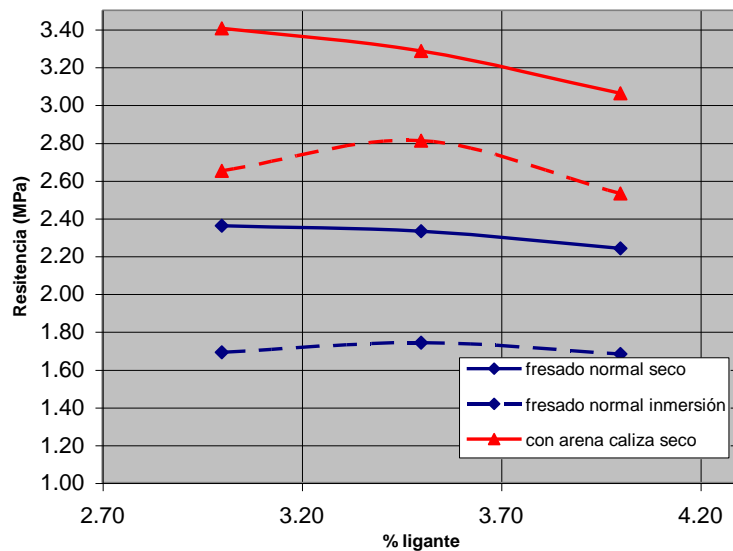
Figura 3. Resultados de los ensayos de Inmersión-compresión

Posteriormente, teniendo en cuenta la información del ensayo Proctor Modificado se elaboró una serie de ocho probetas variando el contenido de ligante de cada una de las mismas, pero manteniendo constante el contenido total de fluidos. A continuación, después de someter las probetas a un proceso de maduración, se obtuvieron las densidades de las mismas para luego ser sometidas a compresión simple de acuerdo con la norma NLT-161 (Ensayo de compresión) (Figura 3). Tal y como especifica la norma NLT-162 (Ensayo de inmersión-compresión), antes de la rotura a compresión simple la mitad de éstas fueron inmersas en agua y la otra mitad se mantuvo en seco. Los requisitos de resistencia a compresión simple que especifica la OC 8/2001 (Ministerio de Fomento, 2001) se muestran en la tabla 3. En el caso que se está analizando -dado que se tiene un tráfico **T3**- se debería obtener como mínimo una resistencia a compresión simple de 2.5 MPa para las probetas en seco y una resistencia mínima tras inmersión de 2.0 MPa. Además, la resistencia conservada debe ser igual o mayor de un 70%. Como puede observar en la figura 3 y en la tabla 3

las resistencias a compresión simple no cumplían los requisitos exigidos en la OC 8/2001 para un tráfico **T3**. Sin embargo, la resistencia conservada dio como resultado un valor igual al 75%, cumpliendo lo indicado en la orden circular.

A continuación, se fabricó una serie de probetas que fueron sometidas al ensayo de inmersión-compresión. Los resultados de estos ensayos están reflejados en la tabla 4. En la figura 3 se aprecia que con esta corrección se produjo un aumento considerable de la resistencia a compresión simple. En la tabla 4 puede observarse que ahora dichas resistencias son superiores a las exigidas para un tráfico **T3**. Asimismo, las resistencias conservadas son notablemente superiores a las exigidas por la orden circular.

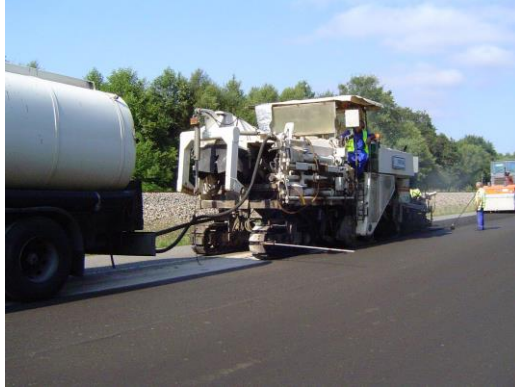
Figura 5. Máquina de reciclado

La máquina utilizada en el reciclado fue el modelo **2100 DCR** de la casa alemana **Wirtgen** (Figura 5). Esta es una máquina de gran rendimiento. Cuenta con una regla de extendido que permite realizar trabajos de gran calidad en lo que a regularidad y homogeneidad del material reciclado extendido se refiere. Dicha máquina abarca las funciones de fresado; disgregación y homogeneización del material con aportación de la emulsión y agua; y; reparto transversal del material suelto, nivelación y extensión. Esta fresadora tiene una anchura de fresado de 200 cm y una profundidad de fresado de 22 cm. La máquina actúa sobre el firme con la acción de un tambor transversal giratorio, dotado de picas de acero de gran dureza. La máquina se mueve sobre orugas. La máquina actúa sobre la capa de mezcla bituminosa y traslada mecánicamente el material al sinfín de una mezcladora entendedora móvil que trabaja simultáneamente unida. Lleva incorporado una maestra y pisón para la extensión y precompactación de la mezcla definitiva.

La carcasa del rotor se utiliza como cámara de mezclado. En esta caja mezcladora se inyecta a presión un caudal controlado de emulsión asfáltica y agua. El suministro de fluidos se hace desde una cisterna nodriza que se mueve vinculada a la máquina de reciclado. La incorporación de la emulsión se hace por una batería de difusores, fácilmente limpiables, revisables y cambiables, que la reparten uniformemente pulverizada. La presión se obtiene con una bomba de desplazamiento positivo, generalmente asociada a un caudalímetro. El agua se aporta mediante el llenado del depósito de 4000 litros de la máquina.

El motor básico de la máquina tiene una potencia de 600 CV que se regula de forma automática. La configuración de trabajo empleada estaba formada por una cisterna de emulsión más **W-2100-DCR** más compactador de neumáticos pesado más compactador liso vibratorio pesado.

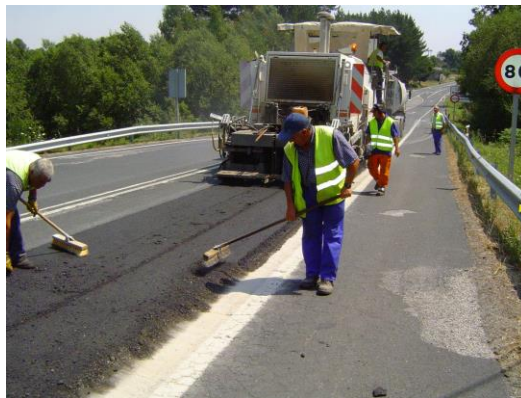
Figura 6. Extendido de la mezcla reciclada

En general las necesidades de compactación son mayores que las que se requerirían para la compactación de una capa de mezcla asfáltica del mismo espesor. Esto se debe a que este tipo de material tiene poca trabajabilidad. La mezcla recién extendida sin compactar (Figura 6), al haber sido disgregada y contar con la aportación de agua, se esponja bastante, pese a la acción de precompactación del *tamper*. La compactación se obtiene mediante la combinación de un rodillo neumático de 35 toneladas lastrado y siete ruedas en cabeza, seguido por un rodillo metálico doble de 16 toneladas (Figura 7). El rodillo neumático permite expulsar el agua procedente de la preenvuelta y de la rotura de la emulsión. El rodillo vibratorio permite encajar la mezcla reciclada en el cajón formado al fresar.

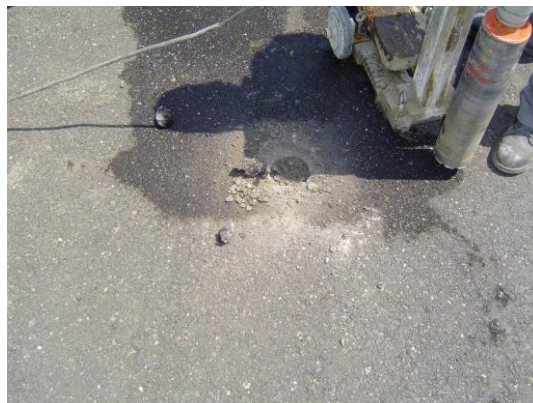
Figura 8. Intento fallido de extracción de un testigo

observaron deterioros significativos de la base reciclada por la acción de las cargas del tráfico. Además es de destacar que después de haber pasado un período de seis meses a partir de la ejecución del reciclado se procedió de nuevo al intento de extracción de testigos de la capa de base reciclada. En este sentido, cabe decir que se logró la extracción de una manera satisfactoria, señal de que el material ya había madurado lo suficiente para poder hacer esta operación. Estos testigos fueron sometidos a rotura a compresión simple obteniéndose unos buenos resultados.

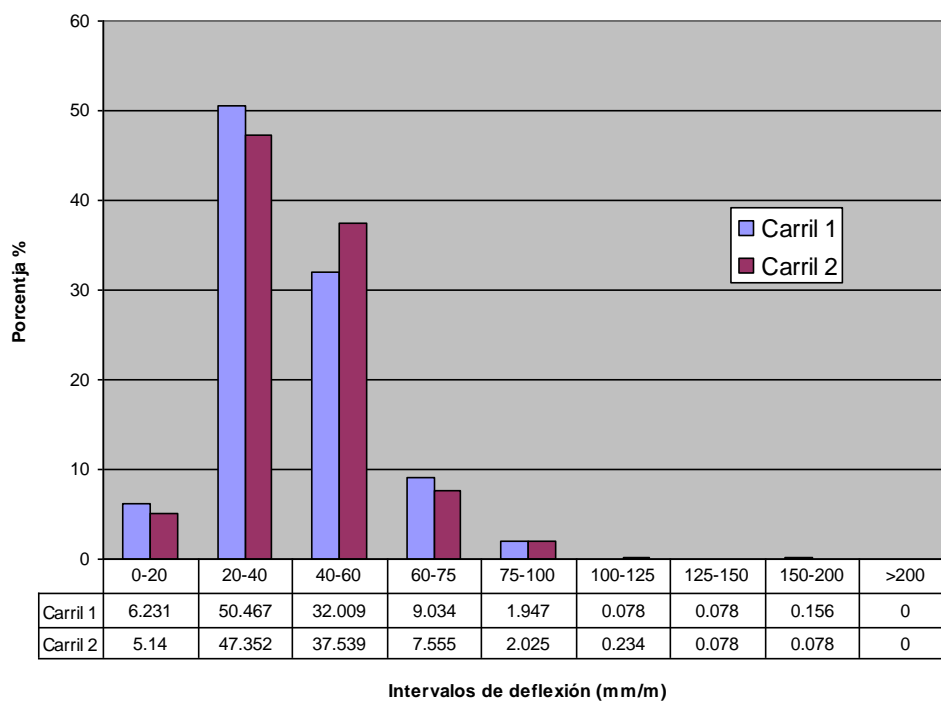
Figura 9. Distribución de los intervalos de los resultados de las deflexiones

Por otro lado, después de un período de un mes de maduración y antes de ejecutar la capa de rodadura se procedió a la toma de deflexiones mediante un deflectómetro de impacto DYNATEST HWD 8081. Esto se hizo así con el fin de comprobar la capacidad estructural de la capa recientemente reciclada. En la figura 9 están representadas las dos distribuciones de los porcentajes de los intervalos de deflexión en el carril de la izquierda y de la derecha de la carretera. El número total de medidas fue igual a 1284. En el carril 1 (derecha) el porcentaje de deflexiones características situadas dentro del intervalo entre 75 y 100 centésimas de milímetro es de un 1.947%; mientras que en el carril 2 este porcentaje es igual a un 2.025%.

Por otro lado, una vez realizado el reciclado y tomando como base los datos de las nuevas deflexiones, cumple lo estipulado por la Instrucción 6.3 IC (Ministerio de Fomento, 2001) en lo concerniente a que en un firme semirrígido no debe superarse el umbral de 125×10^{-2} mm de deflexión patrón para no considerar que el agotamiento estructural afecta a la explanada. Sin embargo, en muchos casos se supera el umbral de 50×10^{-2} mm de deflexión patrón considerado para que el firme tenga una vida residual insuficiente.
