Torroja y las láminas de hormigón en la posguerra española: el gimnasio-piscina de la Escuela Naval de Marín

Francisco Jaureguizar, Juan P. Valcárcel

BÓVEDAS DISFRAZADAS: LA DOBLE CUBIERTA DE MARÍN

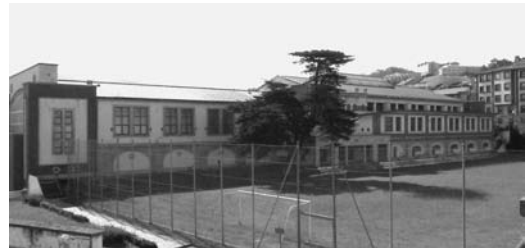
Figura 1
Escuela Naval de Marín: vista exterior del edificio del gimnasio-piscina. El volumen más bajo, a la izquierda, contiene la piscina, mientras que el cuerpo de la derecha alberga el gimnasio.

nales (fig. 1). Quizás las formas curvas de hormigón armado resultaran demasiado avanzadas técnica y estilísticamente para las circunstancias políticas del momento.

El edificio que alberga el gimnasio y la piscina de la Escuela Naval de Marín consta de dos cuerpos: el más bajo contiene la piscina, y el de mayor altura y volumen corresponde al gimnasio. La cubierta externa es un tejado a dos aguas, con acabado de teja. El exterior, similar al de otros edificios del recinto militar en el que se ubica, pertenece al estilo academicista practicado por los arquitectos españoles en los primeros años del franquismo, y *convenientemente* alejado de las estéticas de vanguardia que habían comenzado a desarrollarse durante la República.

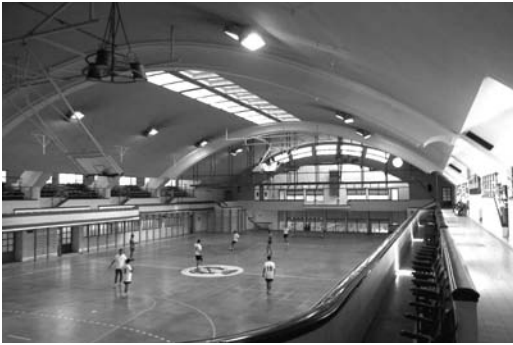
Figura 2
Escuela Naval de Marín: interior del gimnasio. Al fondo, la cristalera que separa el gimnasio de la piscina.

Una vez en el interior del edificio, resulta sorprendente descubrir que los dos grandes espacios deportivos, gimnasio y piscina, se cubren con sendas bóvedas de hormigón (fig. 2). El edificio tiene, pues, una cubierta doble: la exterior, de teja —estaban previstos corcho y fibrocemento en el proyecto de Torroja—, y la interior, de hormigón armado. Es fácil de-

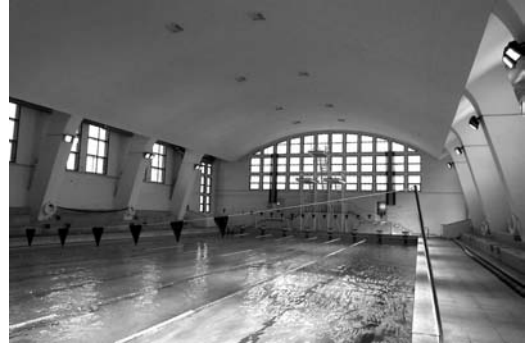
Figura 3
Escuela Naval de Marín: interior de la piscina.

que se cuelga una tribuna. Aunque el gimnasio es mayor que la piscina, sus programas se resolvieron de forma muy similar: cada uno de ellos ocupa una planta rectangular, cubierta por una bóveda rebajada de hormigón apoyada en arcos también de hormigón. En la piscina, la luz penetra lateralmente, por debajo de los bordes inferiores de la bóveda de hormigón, y por uno de los testeros (fig. 3). El gimnasio, además de iluminarse de forma lateral, cuenta con un lucernario en la clave de la cubierta.

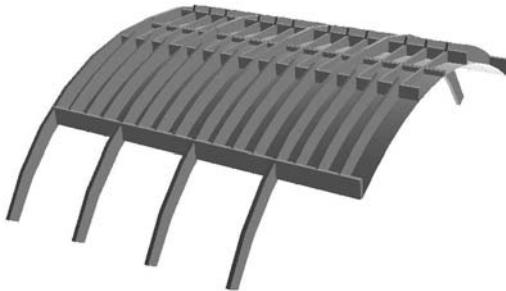
Figura 5
Modelo tridimensional de la estructura de hormigón armado de la cubierta del gimnasio.

El espesor de las bóvedas es de siete centímetros. Tanto en la piscina como en el gimnasio presentan liso el intradós. Pero curiosamente, y este es uno de los aspectos más significativos de esta obra, las bóvedas no son lisas por el extradós, como podría pensarse, sino que cuentan con una serie de nervios y vigas resaltados hacia el exterior, paralelos y perpendiculares a los arcos principales (fig. 5). Este hecho sólo se advierte tras analizar los planos de estructura, pues el entramado queda oculto bajo la cubierta de teja.

frontón Recoletos. Sin embargo, en Marín añade a la cubierta otros elementos que la alejan, en cierta medida, de la viga-bóveda, y sitúan a estas bóvedas a medio camino entre la cubierta laminar y el emparrillado. Así, coloca a lo largo del borde inferior un gran nervio, de 1,60 metros de canto, que sirve de apoyo a los arcos secundarios, y en el que se apoya también la cubierta de la tribuna, una cubierta lateral consistente en una losa inclinada de hormigón (fig. 4). Este último detalle es otro de los aspectos que llaman la atención en esta obra, pues, teóricamente, el borde de una lámina nunca debe cargarse.
