P.B.E. PARA REHABILITACIÓN DE UN LOCAL COMERCIAL COMO ALBERGUE TURÍSTICO:

Situación: AV. FISTERRA 145, AYUNTAMIENTO DE CEE (A CORUÑA)

Autora: JESICA TORRADO MORADO

Directora TFG: PATRICIA ALONSO ALONSO

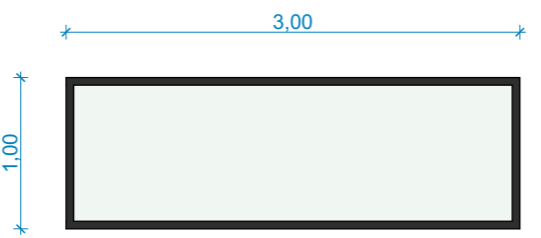
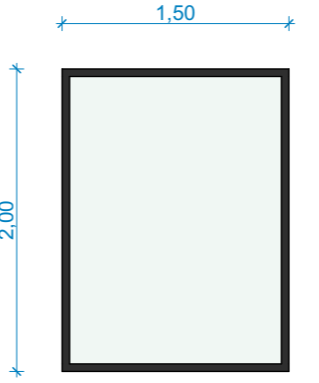
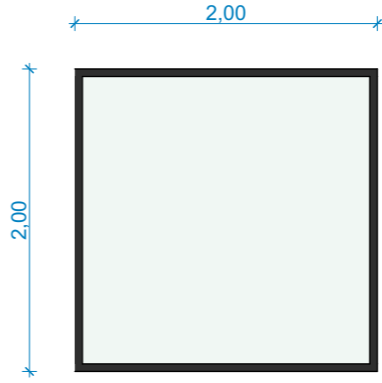
Situación: AV. FISTERRA 145, AYUNTAMIENTO DE CEE (A CORUÑA)
 Autora: JESICA TORRADO MORADO
 Directora TFG: PATRICIA ALONSO ALONSO
 Estado Reformado
 Plano: CARPINTERÍAS EXTERIORES 2

ID	V-02	V-03	V-04	V-05
Cantidad	1	1	1	2
Dimensiones	1,50x1,00	3,00x1,00	1,50x2,00	2,00x2,00
Apertura	Fijo. 1 hoja	Fijo. 1 hoja	Fijo. 1 hoja	Fijo. 1 hoja
Carpintería	TIPO 3	TIPO 3	TIPO 3	TIPO 3
Herrajes	Acero inoxidable	Acero inoxidable	Acero inoxidable	Acero inoxidable
Vidrio	6/12/6+6	6/12/6+6	6/12/6+6	6/12/6+6
Sup. iluminación	1,26	2,61	2,66	3,61
Sup. ventilación	0,00 m2	0,00 m2	0,00 m2	0,00 m2

TIPO 1

Puerta cortafuegos pivotante homologada, EI2 60-C5, de una hoja de 63 mm de espesor, acabado lacado en color blanco formada por 2 chapas de acero galvanizado de 0,8 mm de espesor, con cámara intermedia de lana de roca de alta densidad y placas de cartón yeso, sobre cerco de acero galvanizado de 1,5 mm de espesor con junta intumescente y garras de anclaje a obra, cierrapuertas para uso frecuente, barra antipánico, tapa ciega para la cara exterior, electroimán, con caja de bornes, pulsador y placa de anclaje articulada.

TIPO 2

Puerta de entrada de aluminio termolacado, block de seguridad. Compuesta de: hoja de 50 mm de espesor total, construida con dos chapas de aluminio de 1,2 mm de espesor, con alma de madera blindada con chapa de hierro acerado de 1 mm y macizo especial en todo el perímetro de la hoja y herraje, estampación con embutición profunda en doble relieve a una cara, acabado en color blanco RAL 9010, doble acristalamiento; marcos especiales de extrusión de aluminio reforzado de 1,6 mm de espesor, de igual terminación que las hojas, con burlete perimétrico. Premarco de acero galvanizado con garras de anclaje a obra, cerradura especial con un punto de cierre con bombín de seguridad, tres bisagras de seguridad antipalanca, burlete cortavientos, manivela interior, pomo, tirador y aldaba exteriores, espuma de poliuretano para relleno de la holgura entre marco y muro, sellado perimetral de juntas por medio de un cordón de silicona neutra y ajuste final en obra. Elaborada en taller, con clasificación a la permeabilidad al aire según UNE-EN 12207, a la estanqueidad al agua según UNE-EN 12208 y a la resistencia a la carga del viento según UNE-EN 12210.

TIPO 3

Ventana de aluminio, con RPT, acabado lacado color a definir, junquillos, galce, juntas de estanqueidad de EPDM, y herrajes, según UNE-EN 14351-1; transmitancia térmica del marco: $U_{h,m}$ = desde 1,3 W/(m²K); espesor máximo del acristalamiento: 65 mm, con clasificación a la permeabilidad al aire clase 4, según UNE-EN 12207, clasificación a la estanqueidad al agua clase E1950, según UNE-EN 12208, y clasificación a la resistencia a la carga del viento clase C5, según UNE-EN 12210. Incluso patillas de anclaje para la fijación de la carpintería, silicona para sellado perimetral de la junta entre la carpintería exterior y el paramento.

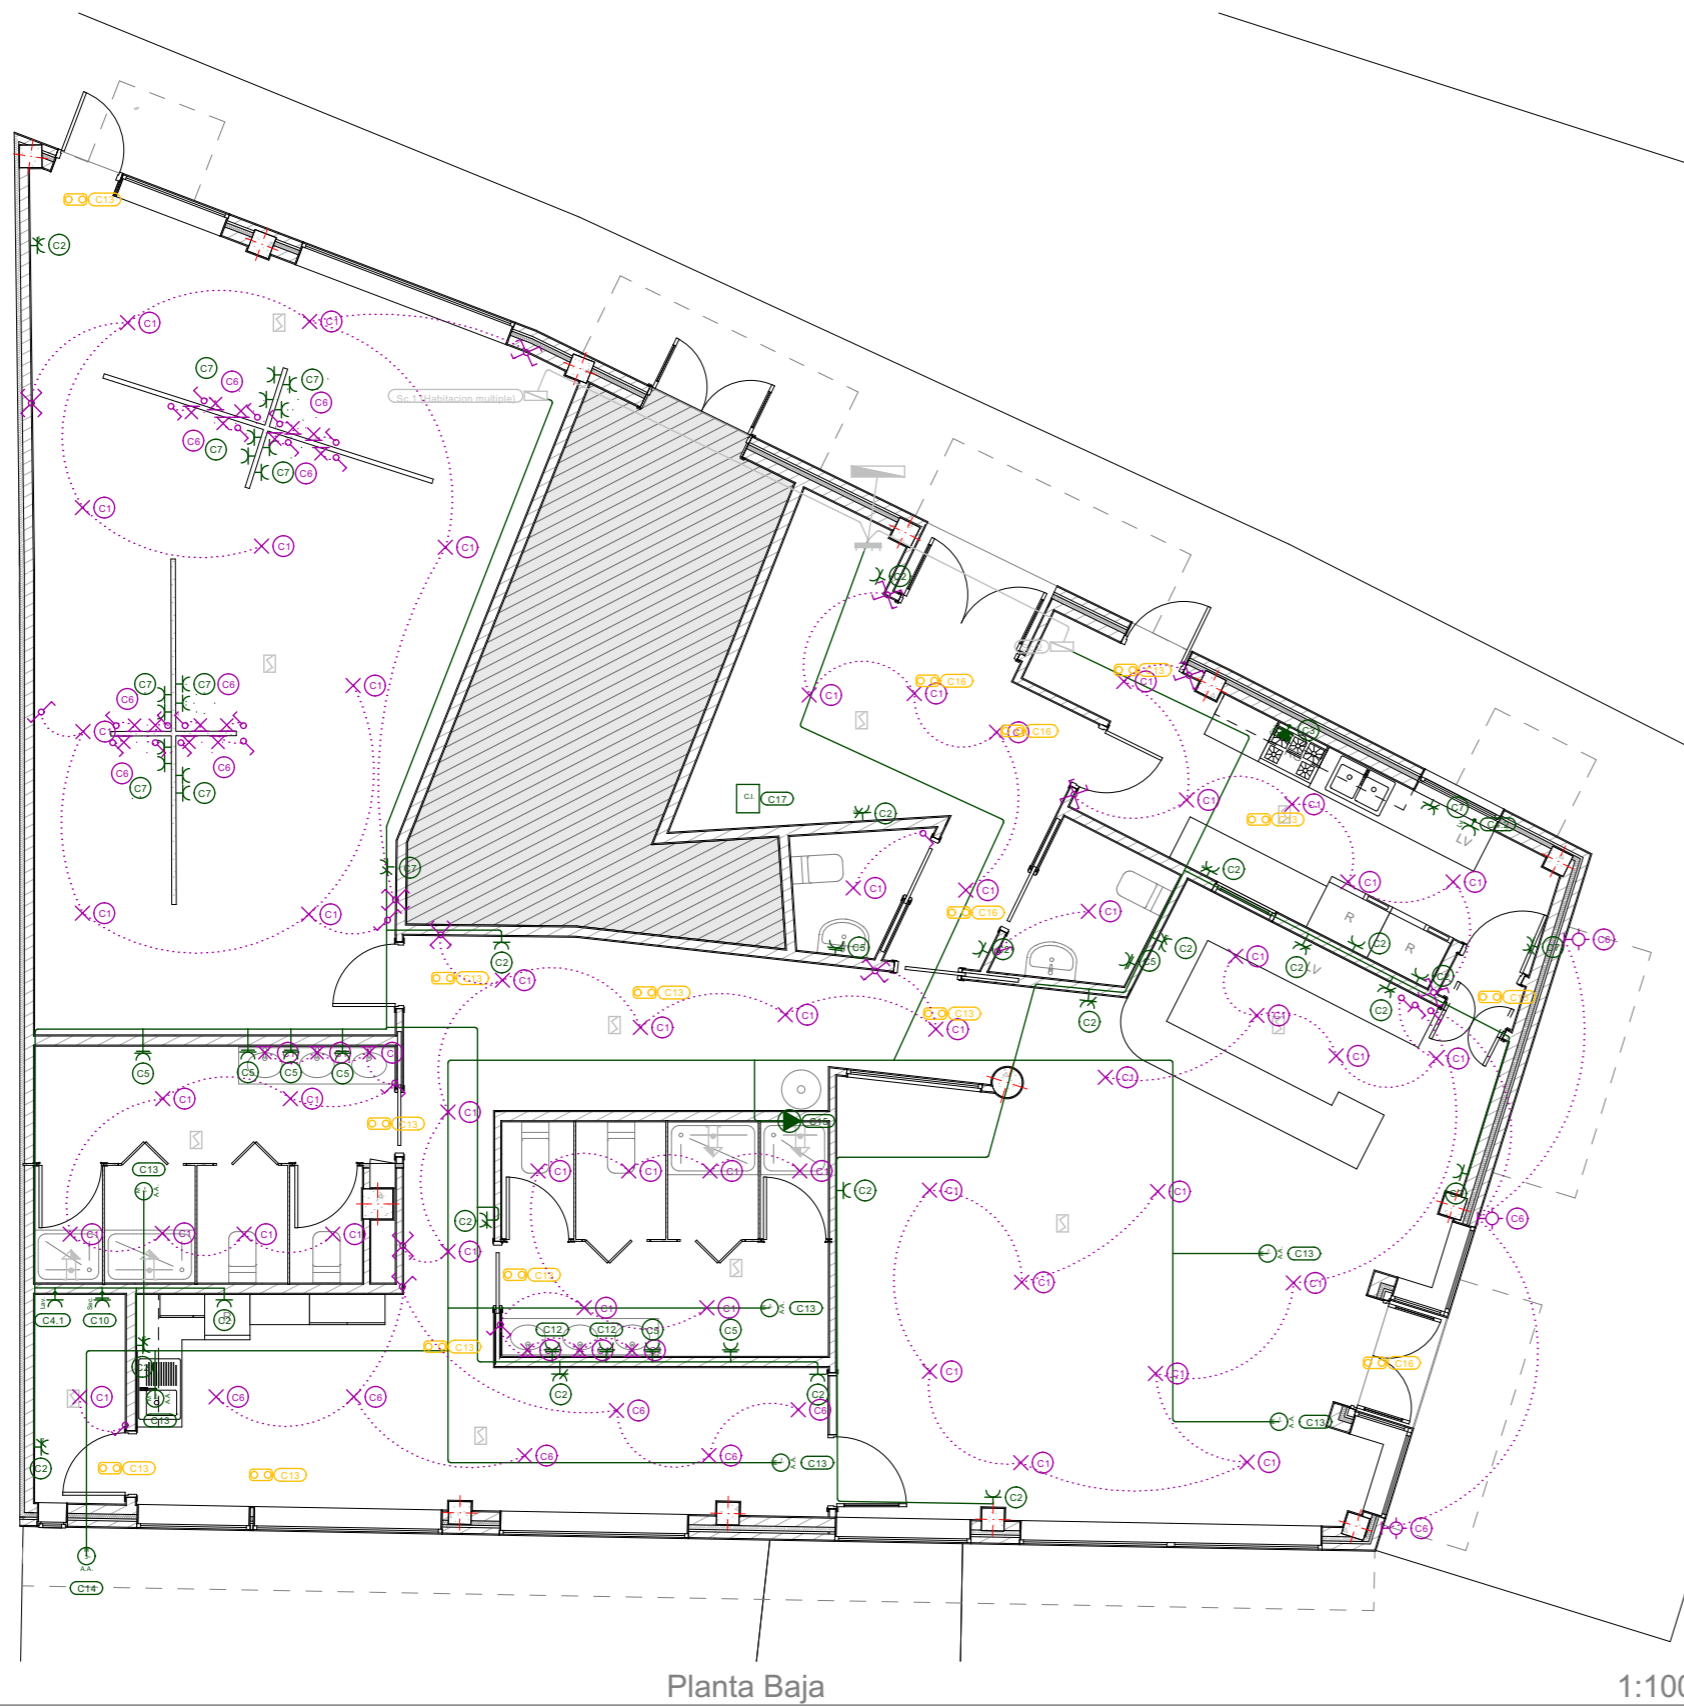
Leyenda	
	Caja de protección y medida (CPM)
	Posición de la toma de iluminación
	Interruptor
	Toma de iluminación en la pared
	Cruzamiento
	Interruptor doble
	Conmutador
	Luminaria exterior
	Subcuadro
	Cuadro individual
	Ducha
	Luminaria de emergencia
	Climatización
	Climatización
	Toma de cocina
	Toma de lavavajillas
	Toma de lavadora
	Toma de secadora
	Toma de uso general
	Toma de uso general cuádruple
	Toma de uso general doble
	Toma de uso general triple
	Toma de baño / auxiliar de cocina
	Central de detección automática de incendios
	Detector óptico de humos
	Bomba de circulación
